# SKØNSERKLÆRING

J.nr. 16160

| Besigtigelsesdato: | 20/1-2017, kl. 8,30. |

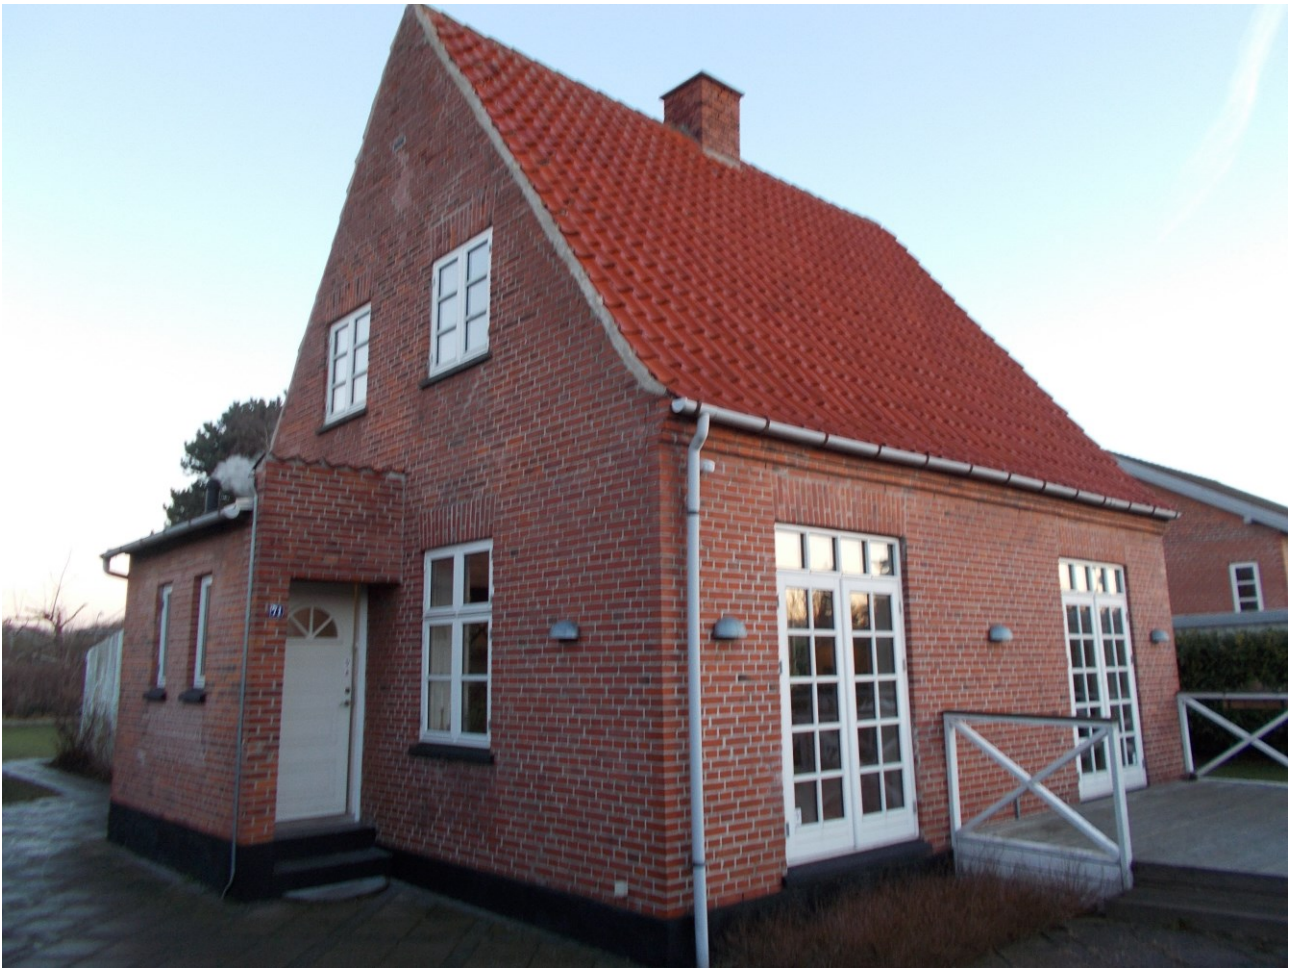
Huset set fra syd-vest.

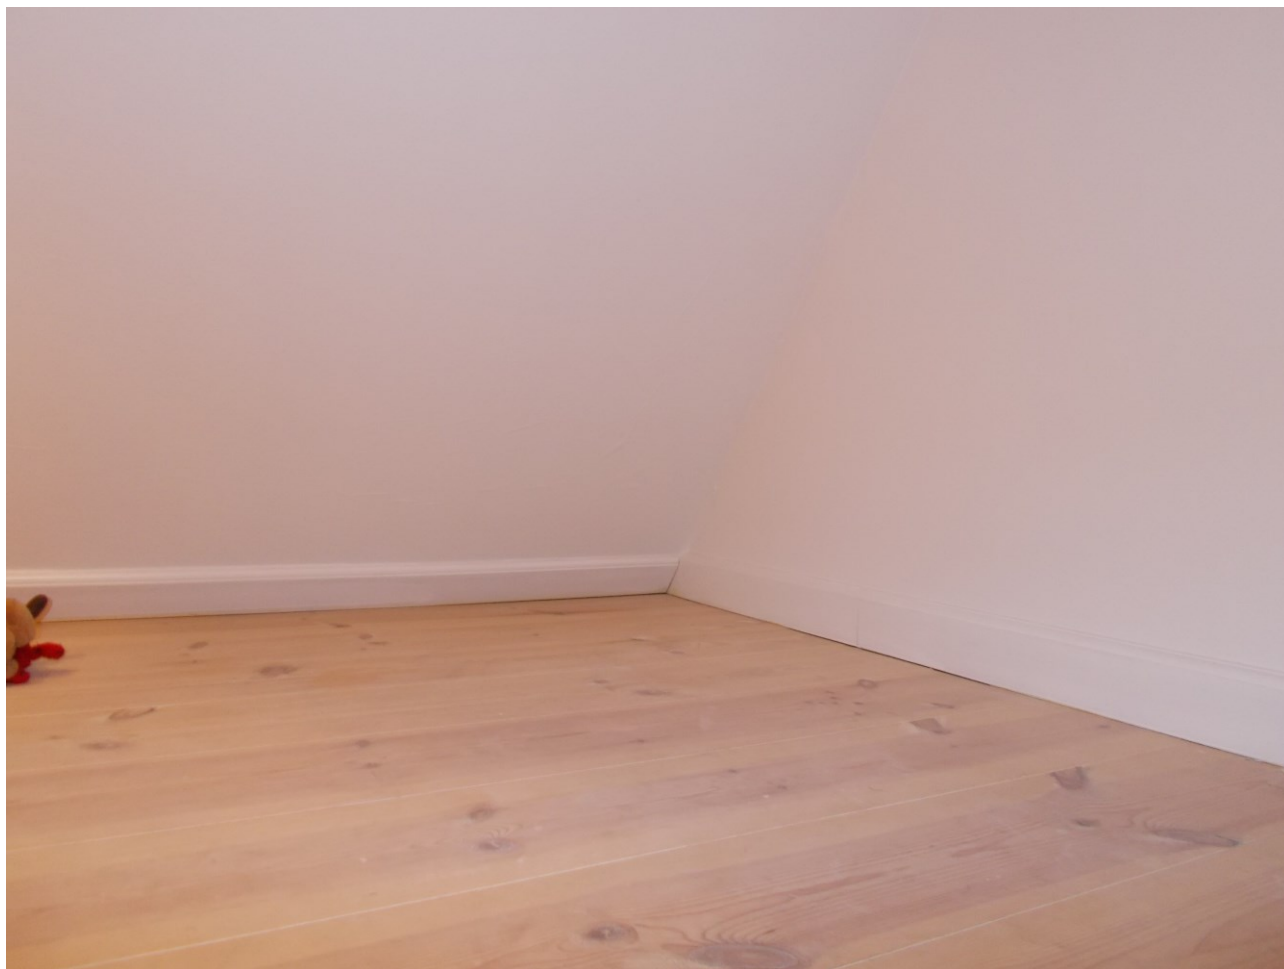
| <i>Klagepunkter:</i> | <i>Der kunne konstateres følgende:</i> |
|---|---|
| Ad 3.<br>Mangelfuld ventilation af utilgængeligt loftrum og der er opført hems mod vestgavlen. | <p>Tagdækningen er udført med vingetegl uden forskælling (Overstrygning).<br/>Vingetegltagstenene er sandsynligvis de oprindelige fra år 1928.</p> <p>Mod vestgavlen er der udført en hems på hanebåndet, og luftventilen, der er indmuret i gavltrekanter har måske ikke den tilsigtede funktion.</p> <p>Der er ikke adgang til loftrummet mod øst, hvilket BS har oplyst i Tilstandsrapportens Bemærkninger punkt 2 Litra A.</p> |
| Ad 3. Konklusion: | <p>Det er TR's erfaring, at der i den aktuelle konstruktion er tilstrækkelig ventilation af tagkonstruktionen, idet der er tale om vingeteglsten.</p> |

**Hems set mod syd-vest.**

| <i>Klagepunkter:</i> | <i>Der kunne konstateres følgende:</i> |
|---|---|
| Ad 3. Overslag over udbedringsudgifter inkl. moms: | <p>Etablering af tudsten.</p> <p>11.000 Kr. inklusive moms</p> |

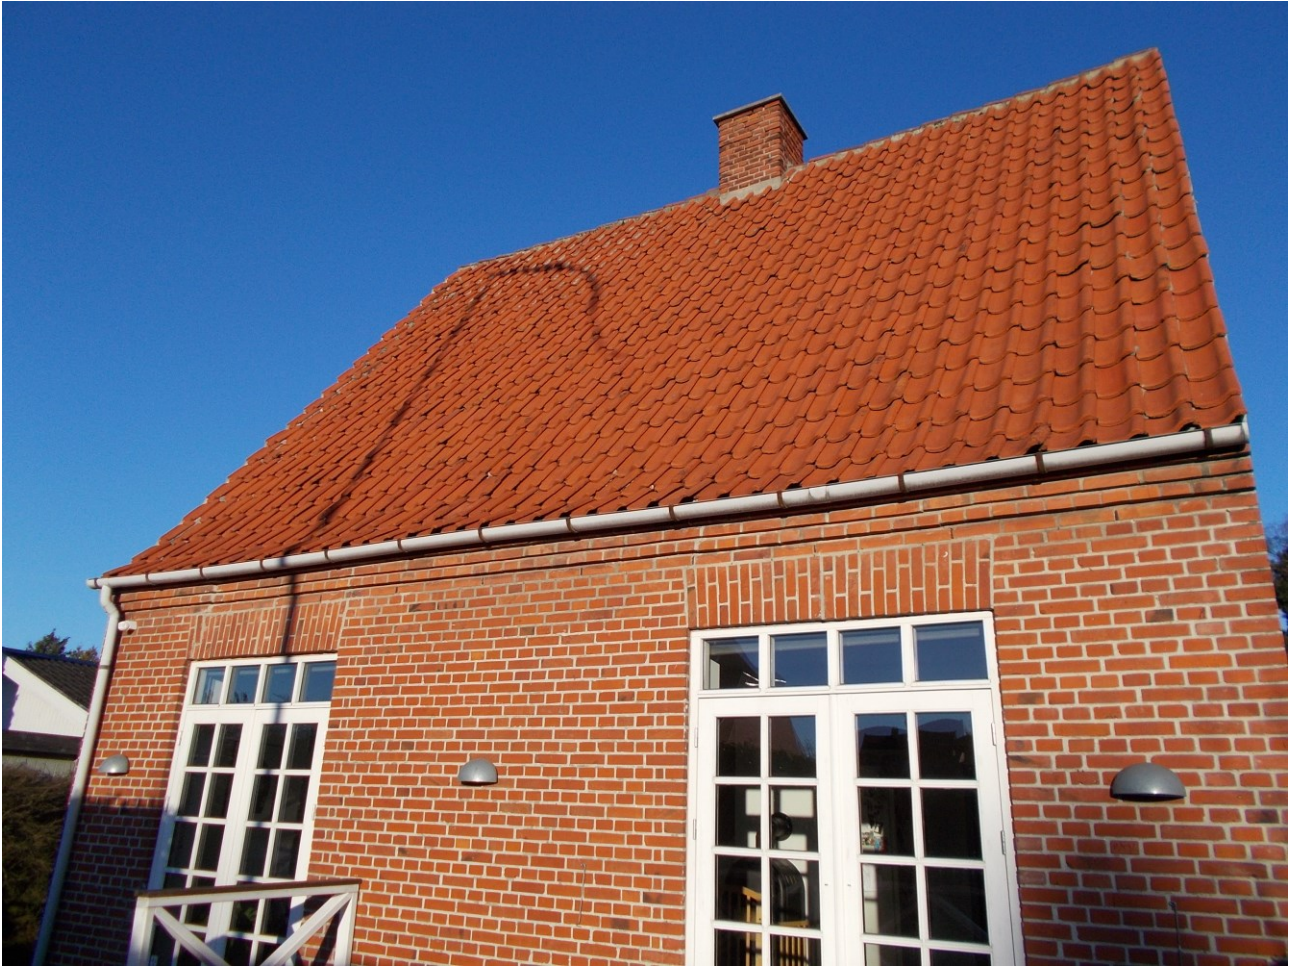
| Klagepunkter: | Der kunne konstateres følgende: |
|---|---|
| <p>Ad 1)<br/>Sydfacaden er ude af lod og flugt.</p> <p>De 2 Døre- / vinduesoverligger er sunkne.</p> <p>Påstået årsag er fjernet muret tværgående skillevæg.</p> <p>Påstand: Personrisiko.</p> <p>Følgeskader:<br/>Østgavl med lodret revne.</p> | <p>Ydervæggen er opført af ½ sten murværk med faste bindere og med forsatsvægge af brædder med puds. Efterfølgende er der monteret isolerede forsatsvægge.</p> <p><u>Indvendigt</u> ses væggen, der nu forløber i et plan fra gavl til gavl og således uden tegn på indbygget søjle, eller lignende, hvilket ikke betyder, at der ikke er indbygget særlige foranstaltninger.</p> <p>Væggens småbuler er ganske sædvanlige i et hus opført i år 1928, hvor man ikke har oprettet den efterfølgende forsatsvæg.<br/>Der er ingen oplysning desangående i kommunearkivet</p> <p>Der er ingen revner, eller lignende.</p> <p><u>Udvendigt</u> ses, at det oprindelige vinduesparti er udskiftet til dørparti, idet vinduesbrystningen er fjernet, men der er ikke ændret ved hulmålsbredder og overligger.</p> <p>Overliggerne er jævnfør tidligere byggeskik sandsynligvis udført med tømmer på indersider og murstik på ydersider.</p> <p>Der ses flere reparationer efter sætninger og forskydninger, især over vinduet til venstre, syd-vest, set udefra.</p> <p>Herudover ses, at ydervæggen er noget ude af flugt og lod, men ikke mere end tilsvarende huse af samme alder og byggemetode.</p> |

| Ad 1. Fejl og forsømmelser: | <p>Beskrivelse: Syd facaden. Når man sigter på langs ad facaden ses at murkrone buler ud mod tagrenden. Samtidigt er der en stor forskydning i murkronen til venstre over vinduet mod vest.</p> <p>Note: Forskydningen kan have flere årsager og kan derfor ikke umiddelbart forklares.</p> <p>Karakter: UN (Bør undersøges nærmere).</p> |

**Syd-facade.**

| Ad 1. Overslag over udbedringsudgifter inkl. moms: | <p>Konstruktionen åbnes indefra på 1. sal ved murrem / spær. Forstærkning udføres og der reetableres.</p> <p>Kr. inklusive moms 100.000.</p> |

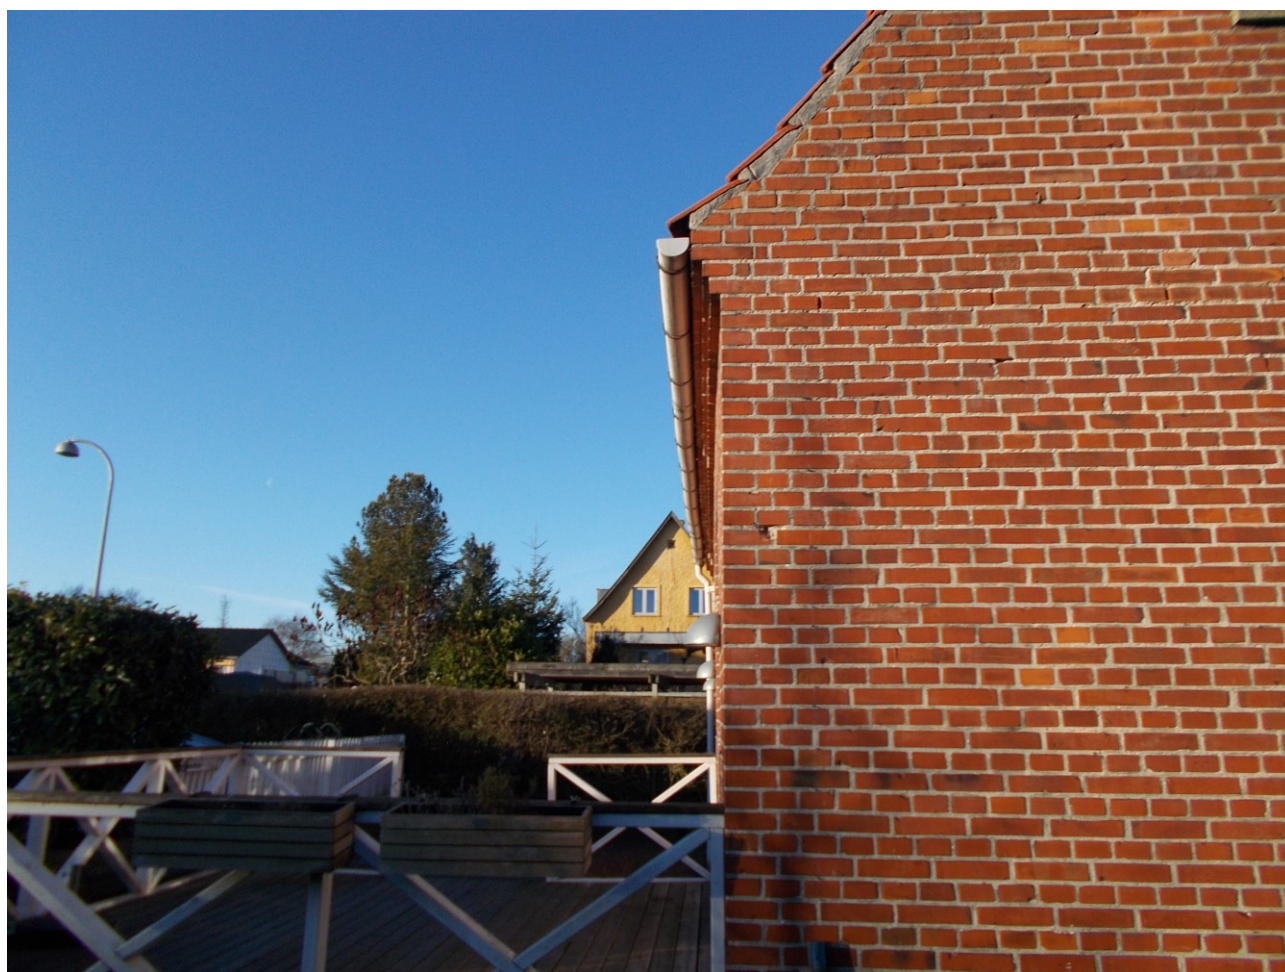
**Øst-gavl.**

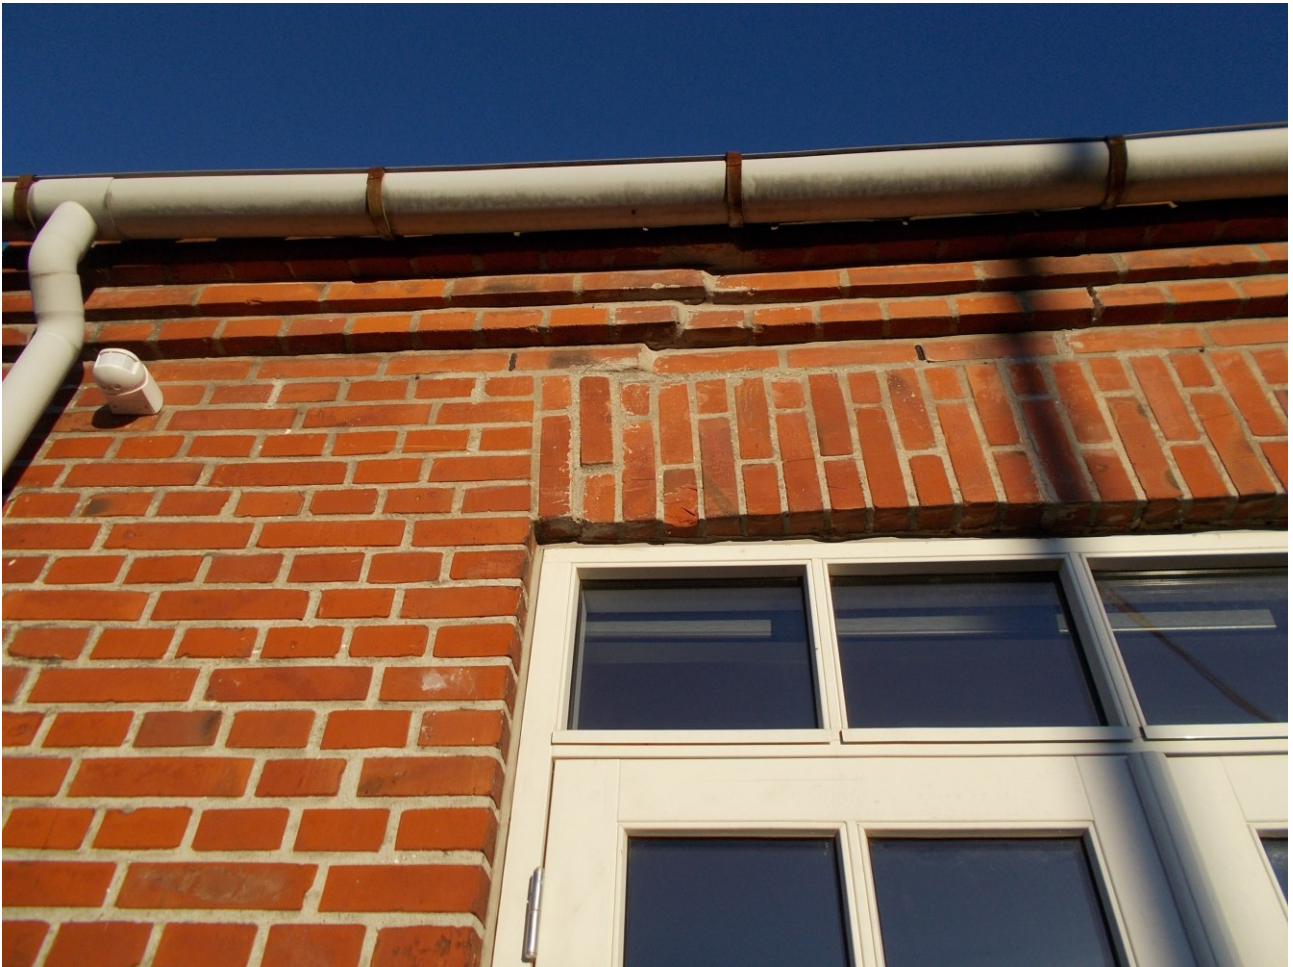
| | <p>Forskydningen i murkronen til venstre over vinduet til venstre er så stor, at BS burde have bemærket dette.</p> <p>På 1. sal, den udnyttede tagetage, ses, at skunke er fjernet og at skråvæggene er ført i plan ned til inderside af rem. I henhold til de oprindelige hovedtegninger fra kommunearkivet ses, at der tilsyneladende har været en 20 cm. høj opklodsning på hver bjælke, hvis funktion er at forbinde spær til rem til bjælke.</p> <p>På 1. sal ses ikke usædvanlige revner og / eller buler.</p> <p>Det kan ikke ses, om der er udført konstruktionsændring.</p> <p>Der er tale om "udbulet" sydfacade, via bjælkelaget, træk på gavlene og de 2 tværgående murede trappevægge.</p> <p>Derfor skønnes, at revnerne i gavlene, der går fra murkronen har forbindelse til sydfacaden. Dog skal det bemærkes revner ikke er usædvanlig i bygninger fra år 1928.</p> <p><i>Til orientering kan oplyses, at før omkring 1965'erne blev der ikke udført geotekniske undersøgelser ved opførelser af enfamiliehuse, så sætningsrevner er (desværre) almindeligt forekommende.</i></p> <p>Der er intet usædvanligt ved taget, der er det oprindelige.</p> |

**Forskydning over vindue i syd-facaden.**

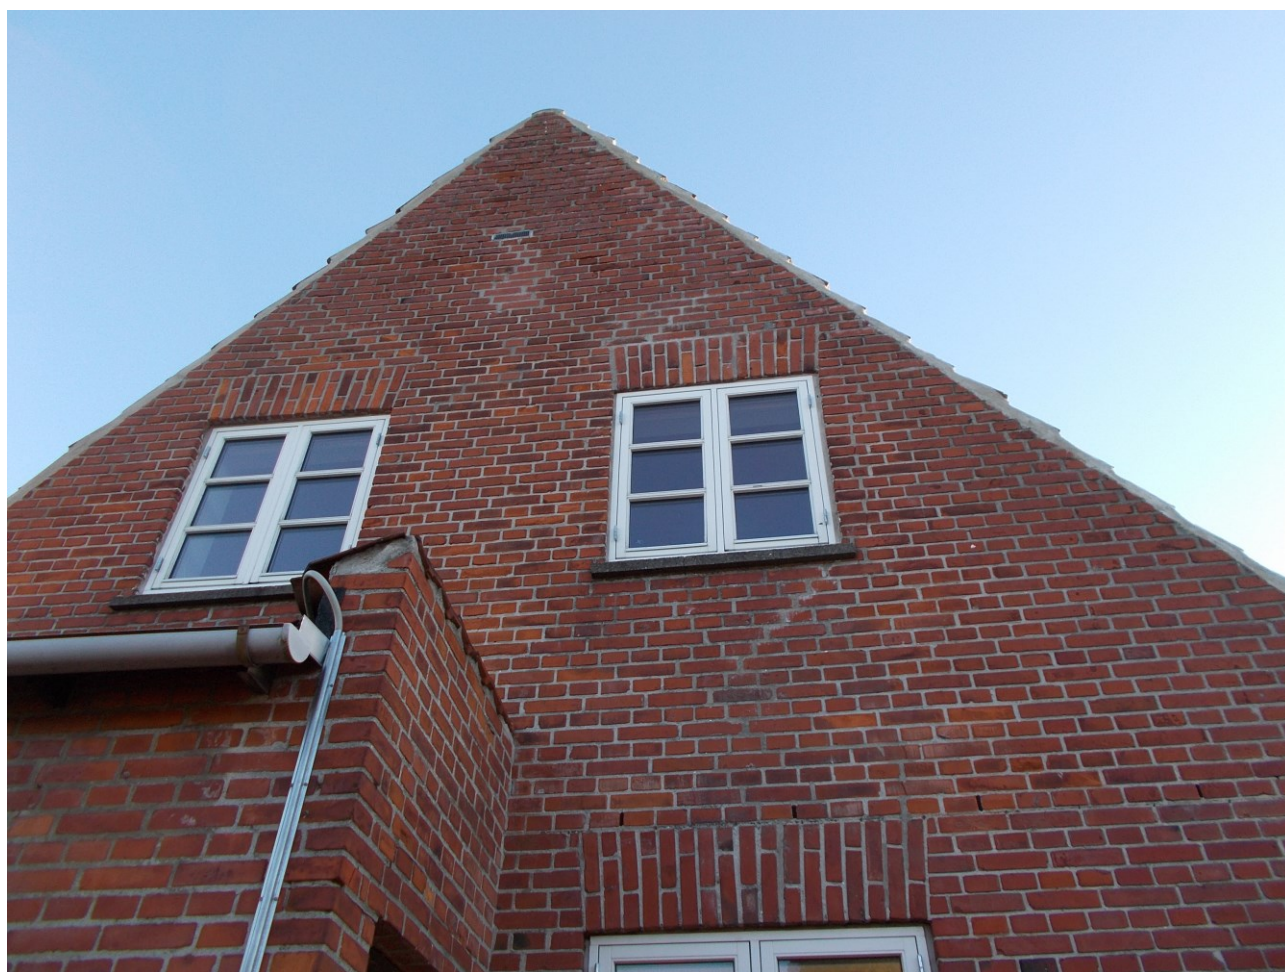
| <i>Klagepunkter:</i> | <i>Der kunne konstateres følgende:</i> |
|---|---|
| <p>Ad 2.<br/>Vestgavlen er trykket ind på 1. sal og vinduesoverliggerne er sunket.</p> <p>Påstand om årsag: Skillevægge mod vestgavlen på 1. sal er fjernet.</p> | <p>I henhold til hovedtegningerne og jævnfør tidligere byggeskik var den tidligere skillevæg på 1. sal fra vestgavlen til trappehuset udført som bræddeskillevæg med puds på begge sider.</p> <p>En bræddeskillevæg antages ikke som bærende eller stabiliserende og vil derfor umiddelbart kunne fjernes.</p> <p>Det kan ikke umiddelbart ses, om der er, eller har været indmurede murankre fra gavl til spær / hanebånd.</p> |
| <p>Ad 2. Konklusion:</p> | <p>BS har i punkt 2.1 Facader/gavle skrevet:<br/>"Der er revnedannelser i murværket, omkring vinduer og døre, ses f.eks. mod vest samt på hjørne mod syd-vest.</p> <p>Note: Revnerne er, i et omfang, at yderligere skadesudvikling i murværket må forventes".</p> <p>BS har givet karakteren K2, hvilket betyder alvorlige skader.</p> <p>Ud fra det skrevne er der tale om facadernes tilstand generelt, hvilket er rimeligt.</p> |

**Vest-gavl.**

| Ad 2. Overslag over udbedringsudgifter inkl. moms: | <p>Omfugning af murværke på de to gavle.</p> <p>Adgang til murværk<br/>12.500 Kr. inklusive moms</p> <p>Omfugning af gavle med skrabet fuge.<br/>26.600 Kr. inklusive moms</p> |
