# SKØNSERKLÆRING

J.nr. 16161.

## Skønsmandens erklæring

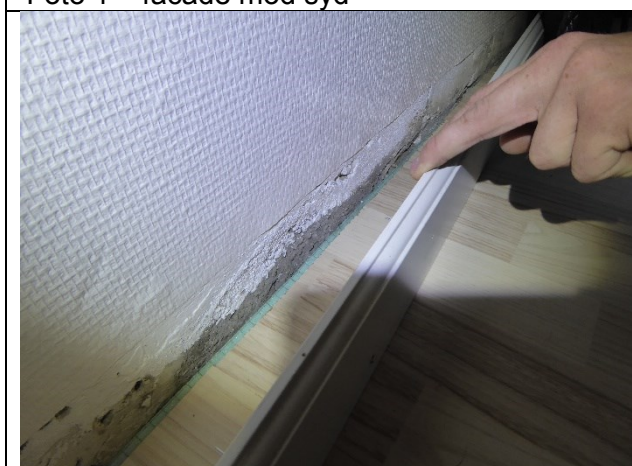
| Ad 1. Der kunne konstateres følgende: | <p>Ved demontering af fodliste i værelse, kunne det konstateres at gulvkonstruktion er udført med krybekælder, foto 3.</p> <p>Herudover kunne det, i tegningsmateriale, downloadet på det kommunale weblager, konstateres at gulvkonstruktion er udført med letbeton etageadskillelse over krybekælder.</p> | |
| Ad 1. Konklusion: | <p>Da etageadskillelse er udført i tungt materiale (letbeton) vurderes BS ikke, uden destruktive indgreb, at kunne konstatere gulvets opbygning i forbindelse med besigtigelsen.</p> | |
| Ad 1. Fejl og forsømmelser: | <p>Da krybekælderdekke er udført i tungt uorganisk materiale er ventilation af krybekælder ikke påkrævet/nødvendig. BS vurderes derfor ikke at have begået fejl ved ikke at nævne forholdet i tilstandsrapport. Dog burde BS have noteret at gulvkonstruktionens opbygning var skønnet* da der ikke forelå tegningsmateriale, og samtidig begrunde hvorfor materialet ikke forelå i forbindelse med besigtigelsen.</p> <p><i>*Iht. Håndbog for bygningssagkyndige, skal BS i god tid inden bygningsgennemgangen bede ejeren om at finde bygningstegninger og projektbeskrivelser frem, så disse kan efterse inden, eller senest i forbindelse med bygningsgennemgangen.</i></p> | |

Foto 3 - væg bag fodliste

| Ad 1. Overslag over udbedringsudgifter inkl. moms: | <p>Isolering af krybekælderdek</p> <p>Etablering af ventilationsriste</p> <p>I alt</p> | <p>40.000,-</p> <p><u>4.500,-</u></p> <p>44.500,-</p> |

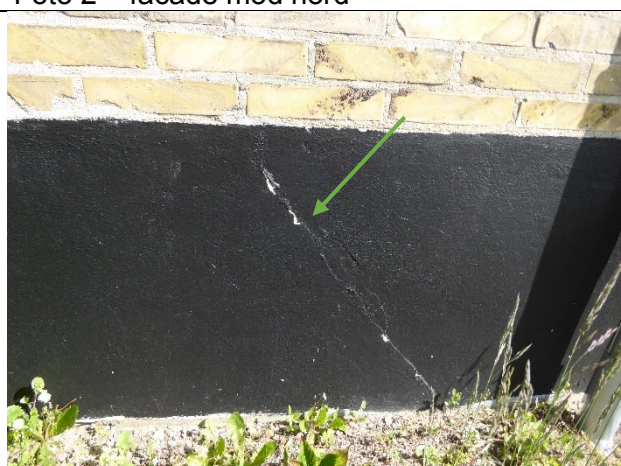
| Ad 2. Der kunne konstateres følgende: | Der kunne konstateres ældre revnedannelser i sokkel mod syd, foto 4 og 5. | |
| Ad 2. Konklusion: | Forholdene har med overvejende sandsynlighed været konstaterbare, og vurderes uændret siden BS besigtigelse. | |
| Ad 2. Fejl og forsømmelser: | BS har i pkt. 1.2. i tilstandsrapport noteret reparerede revnedannelser.<br>Der kan dog, udover reparationer, samtidig konstateres ældre revnedannelser, som ikke vurderes, eller kun i meget begrænset omfang vurderes, at udgøre risiko for følgeskade.<br>Forholdet burde dog, sammen med nævnte reparationer, være beskrevet i tilstandsrapport. | |

Foto 4 - revne i fundament mod syd

| Ad 2. Overslag over udbedringsudgifter inkl. moms: | Udbedring af revner inkl. malerarb. | 6.500,- |

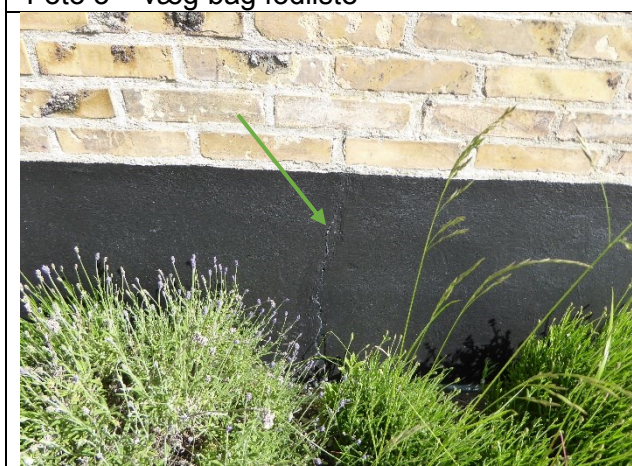
Foto 5 - revne i fundament mod syd

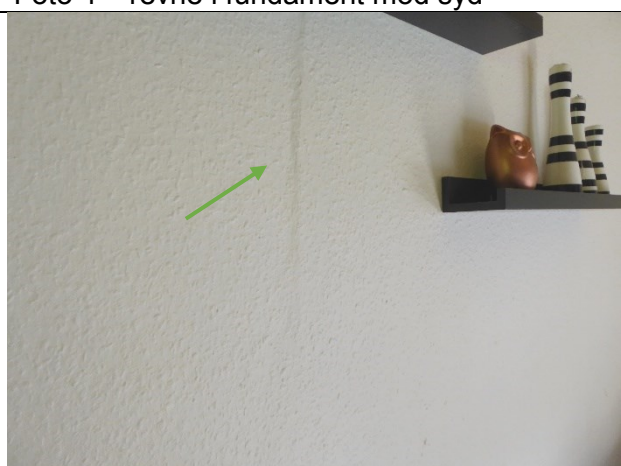
| | | | | | | | |
|---|---|---|---|---|---|---|---|
| <i>Klagepunkter:</i> | | | | | | | |
| Ad 4. Der kunne konstateres følgende: | Der kunne konstateres tegn på forskydning/revnedannelse i elementsamlinger i gasbeton indervægge, foto 6. | | | | | | |
| Ad 4. Konklusion: | Forholdene har med overvejende sandsynlighed været konstaterbare, og vurderes uændret siden BS besigtigelse. | | | | | | |
| Ad 4. Fejl og forsømmelser: | Revnedannelser af denne type er ofte forekommende i bygninger opført med etagehøje gasbetonelementer. Forholdet skyldes typisk temperaturbevægelser mellem væg og loftkonstruktion, men vurderes i overvejende grad at være af kosmetisk karakter. Da forholdet sandsynligvis kræver løbende vedligehold burde forholdet være nævnt i tilstandsrapport. | | | | | | |
| Ad 4. Overslag over udbedringsudgifter inkl. moms: |

Foto 6 - tegn på forskydning i elementsamling

<table><tr> <td style="width: 80%;">Armering af elementsamlinger</td><td style="text-align: right;">4.500,-</td></tr><tr> <td>Rep. af tapet/maling</td><td style="text-align: right;">3.500,-</td></tr></table>
