## Skønsmandens erklæring

| Oversigt over klagepunkter: | 1. Der er konstateret utæthed ved taget i tilbygningen. |

J.nr. 16166

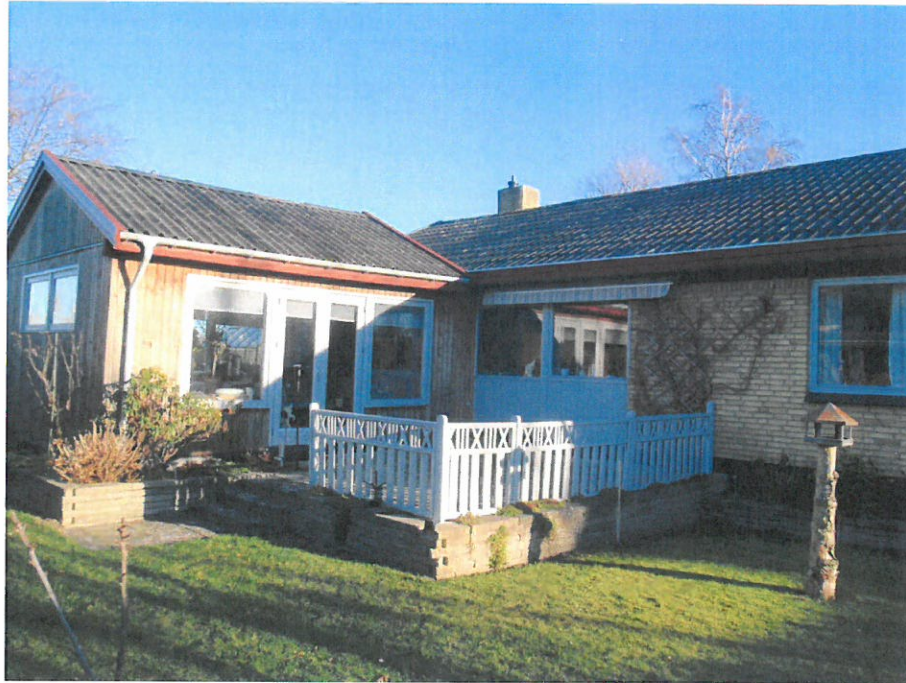
**Foto 1 visende huset – udestuen til venstre**

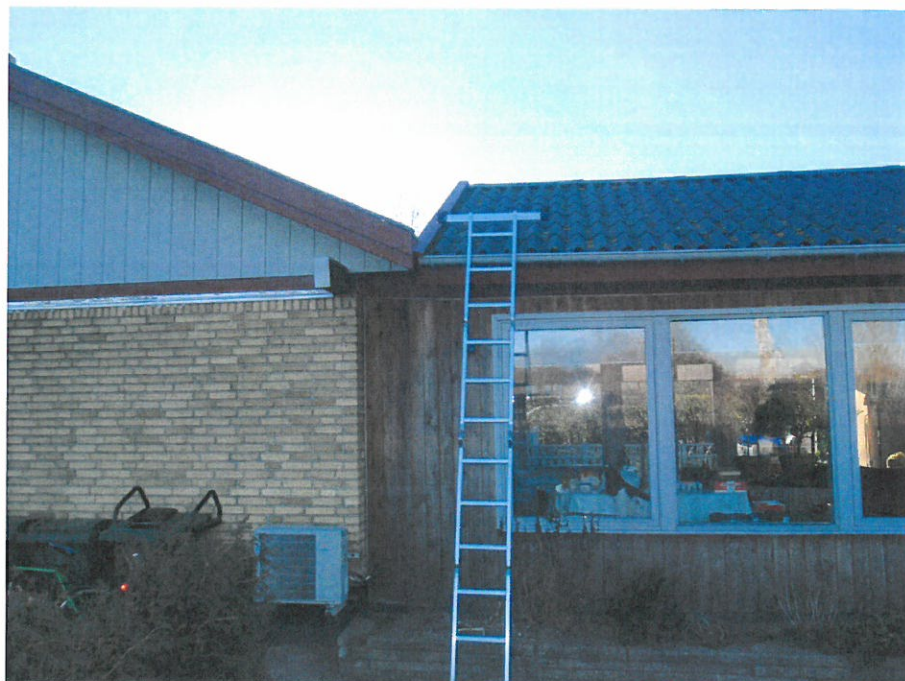
**Foto 2 visende udestuen set fra vest**

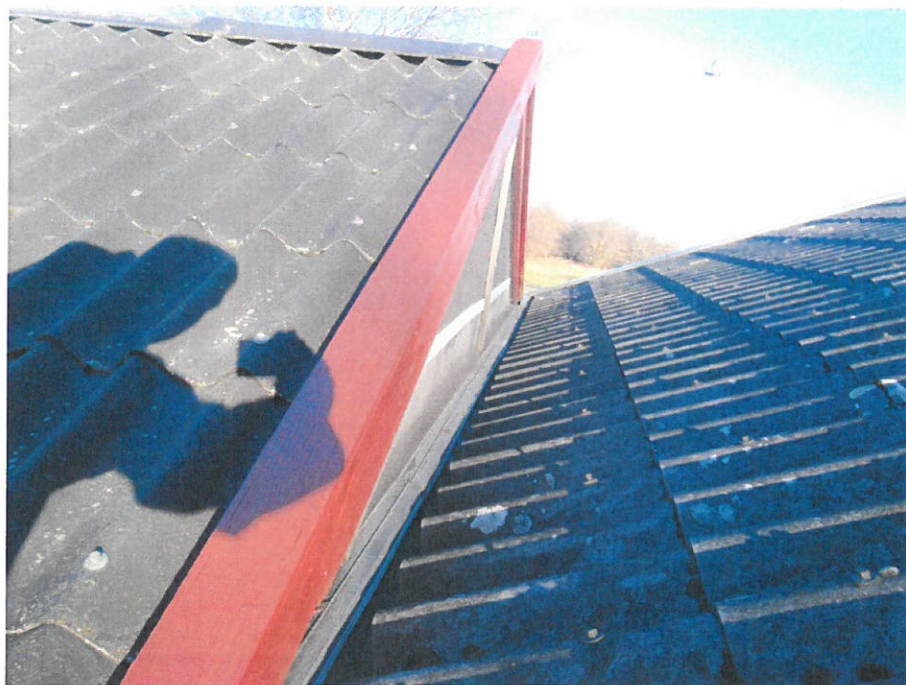
| <i>Klagepunkter:</i> | <i>Der kunne konstateres følgende:</i> |
|---|---|
| Ad 1. Der kunne konstateres følgende: | <p>Ved besigtigelsen kan det ses, at taget på udestuen fra 1999, er udført som en selvstændig konstruktion. Den er ikke ført ind i tagfladen på hovedbygningen. Den har derfor en separat østgavl, der støder op til tagrenden på hovedbygningen. Billede 3.</p> <p>Der er udført en zinkinddækning mod tagrenden, der skønnes ført op bag en underpap eller lignende på østgavlen, se billede 4.</p> <p>Der er ikke udført fornyet bræddebeklædning eller lignende på gavlen for at dække/beskytte underpappen. Billede 5.</p> <p>Indvendigt kan der ses vandskjolder på loftsbeklædningen i udestuen, ind mod hovedbygningen.</p> <p>Vandskjolder er på det sted, der svarer til det gamle tagudhæng, se billede 6.</p> |

**Foto 3 visende østgavlen**

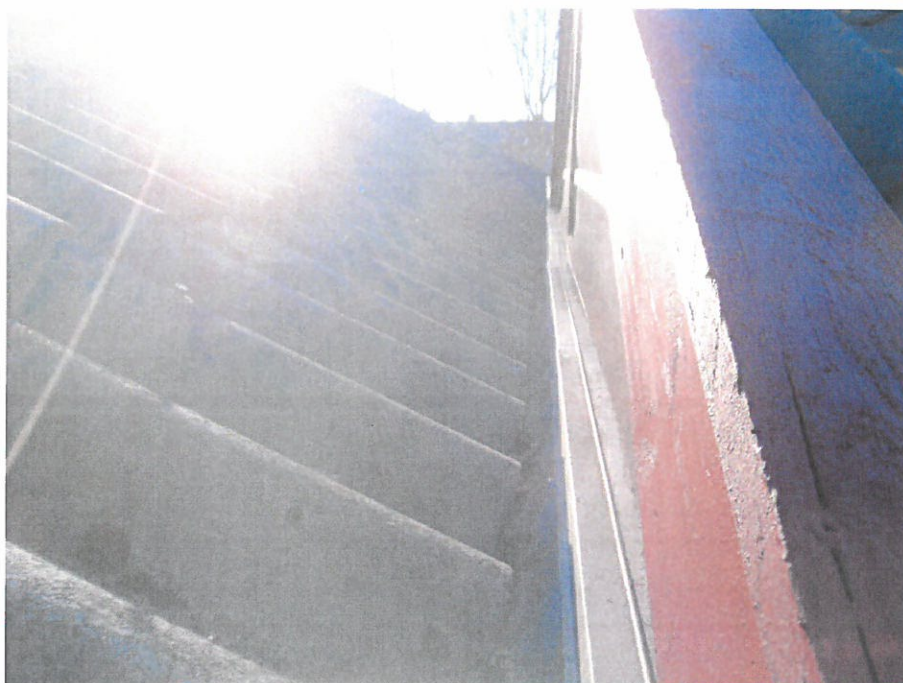
| <i>Klagepunkter:</i> | <i>Der kunne konstateres følgende:</i> |
|---|---|
| Ad 1. Konklusion: | <p>Syn- og skønsmanden skønner, at det ikke vil være muligt at udføre en tæt inddækning mod plasttagrenden, der i denne sammenbygning virker som en del af taget på udestuen.</p> <p>Selv med meget fokus på vedligeholdelse, rensning af tagrende m.m. skønnes der at være nærliggende risiko for overløb m.m., hvorved der vil løbe vand ind bag en inddækning og medføre skjolder på loftet, som set.</p> <p>Den udførte konstruktion er byggeteknisk kritisk og skønnes at skulle ændres for at løse problemet, med nærliggende risiko for vandindtrængen.</p> |

**Foto 4 visende zinkinddækning mod tagrender – ikke tætsluttende**

| Klagepunkter: | Der kunne konstateres følgende: |
|---|---|
| | <p>Der kan f.eks. vælges at etablere en svine-rygsløsning, hvor man hæver det midterste punkt (østgavlen) og etablerer 2 faste render med fald til begge sider af udestue. Den løsning benyttes bl.a. på bagsiden af skorsten m.m. (bilag A – vedlagt).</p> <p>De 2 nederste rækker bølge-tagplader skal nedtages og lægges i depot.</p> <p>Svineryggen opbygges i krydsfiner med fald til begge sider.</p> <p>Der brændes tagpap på og etableres ind-dækninger i nødvendigt omfang mod hovedbygningen og udestuen.</p> <p>Tagplader tilskæres og genmonteres.</p> <p>Det skønnes, der kan etableres fald til tagrenderne på udestuen.</p> <p>Der monteres bræddebeklædning på den eksisterende underpap på østgavlen – svarende til beklædning på vestgavlen.</p> |

| <i>Klagepunkter:</i> | <i>Der kunne konstateres følgende:</i> |
|---|---|
| Ad 1. Overslag over udbedringsudgifter inkl. moms: | Omkostninger til etablering af svinerygsløsningen og montering af bræddebeklædning på østgavl skønnes til kr. 30.000,-. |

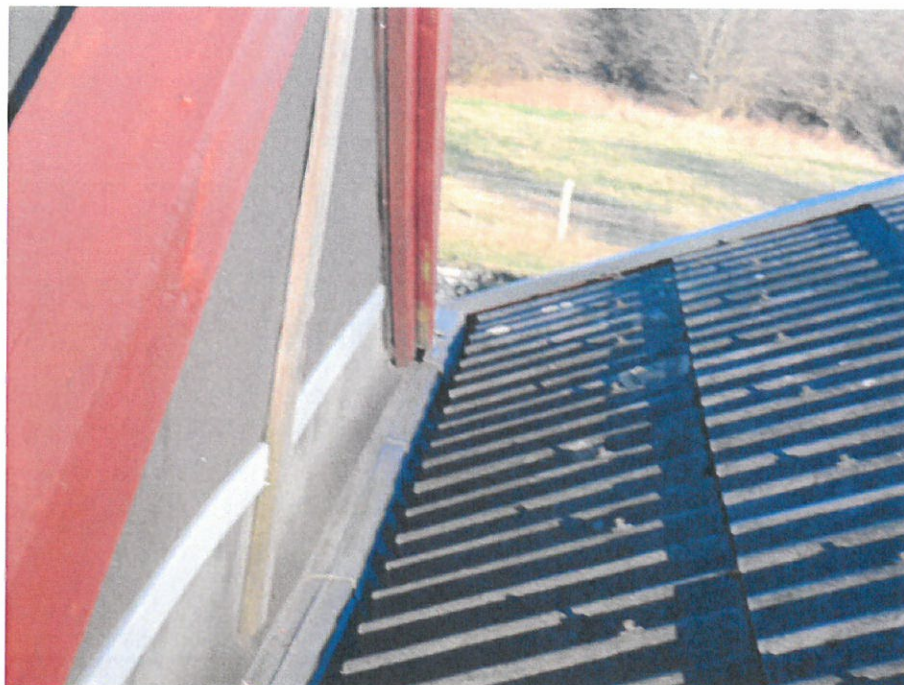
| Klagepunkter: | Der kunne konstateres følgende: |
|---|---|
| Ad 1. Fejl og forsømmelser: | <p>Det er syn- og skønsmandens vurdering, at skadesteksten i tilstandsrapporten er korrekt.</p> <p>Den skulle bare ikke være slettet i allongen ud fra det arbejde, der er udført, idet syn- og skønsmanden vurderer, at der fortsat er nærliggende risiko for fugt/vandindtrængen ved den udførte inddækning mod tagrenden.</p> <p>Derudover burde der være nævnt i tilstandsrapporten, at der mangler en afslutning, gavlbeklædning eller lignende, idet en underpap ikke er beregnet som endelig klimaskærm.</p> |

**Foto 5 visende ingen beskyttelse af bræddebeklædning mod gavl – underpap**

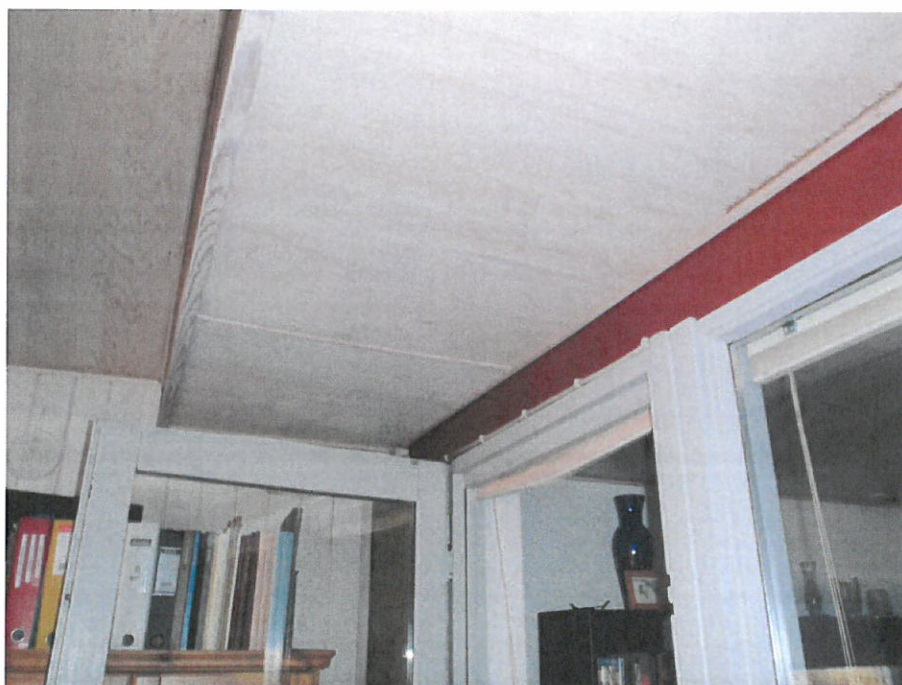
**Foto 6 visende vandskjolder på udestueloft – midt på og th. under udhænget**
