# SKØNSERKLÆRING

J.nr. 16170

| Besigtigelsesdato: | Mandag den 10. april 2017 kl. 09:00 |

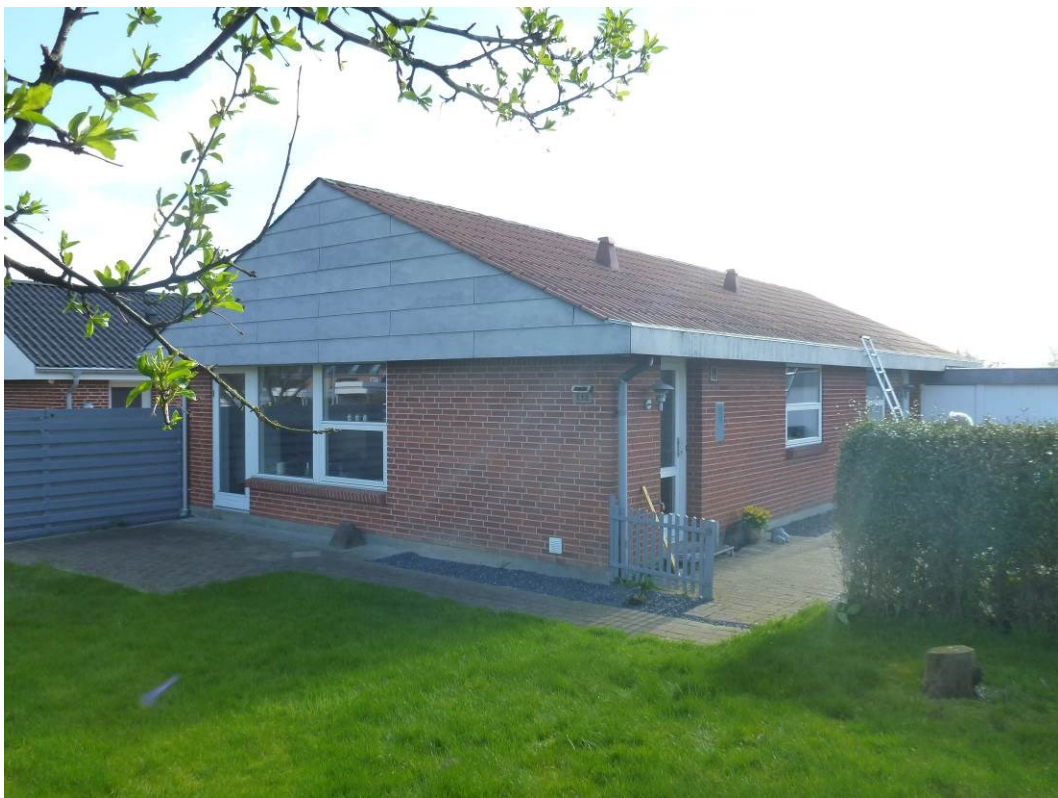
**Foto 2** Oversigtsbillede set fra sydvest – bemærk terrassedøren i gavlen, og selve gavl- / sternbeklædningen.

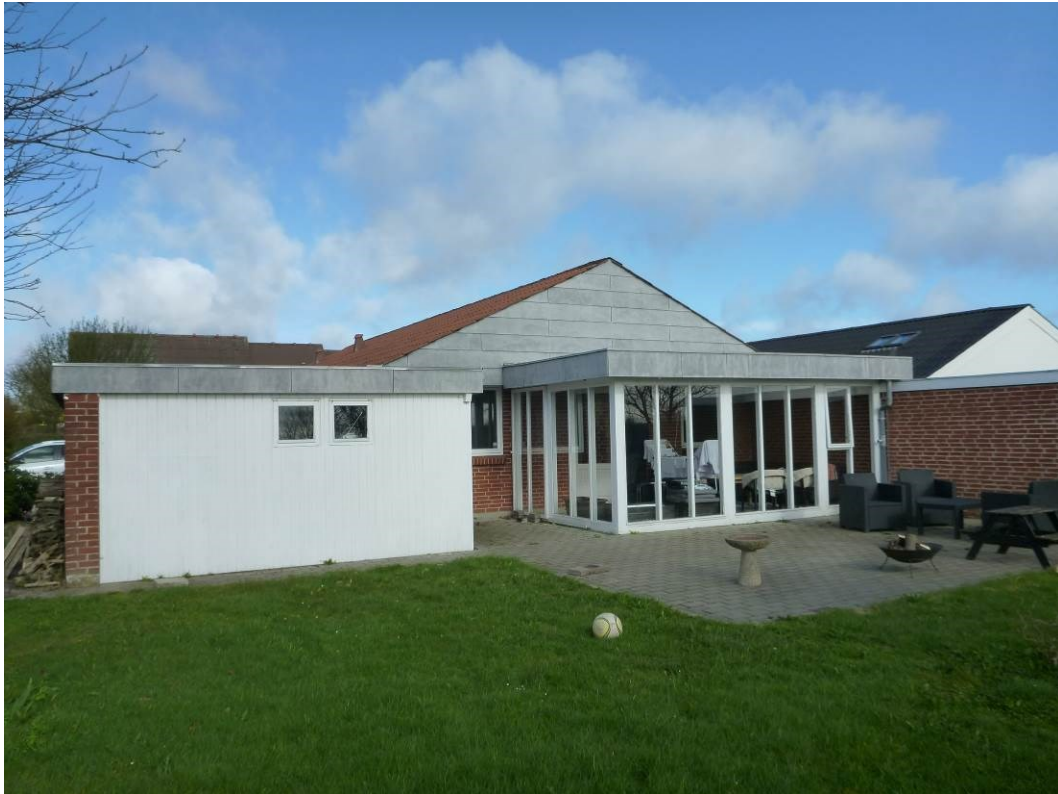
**Foto 3** Oversigtsbillede set fra sydøst – bemærk udestuen opbygget ved boligens gavl.

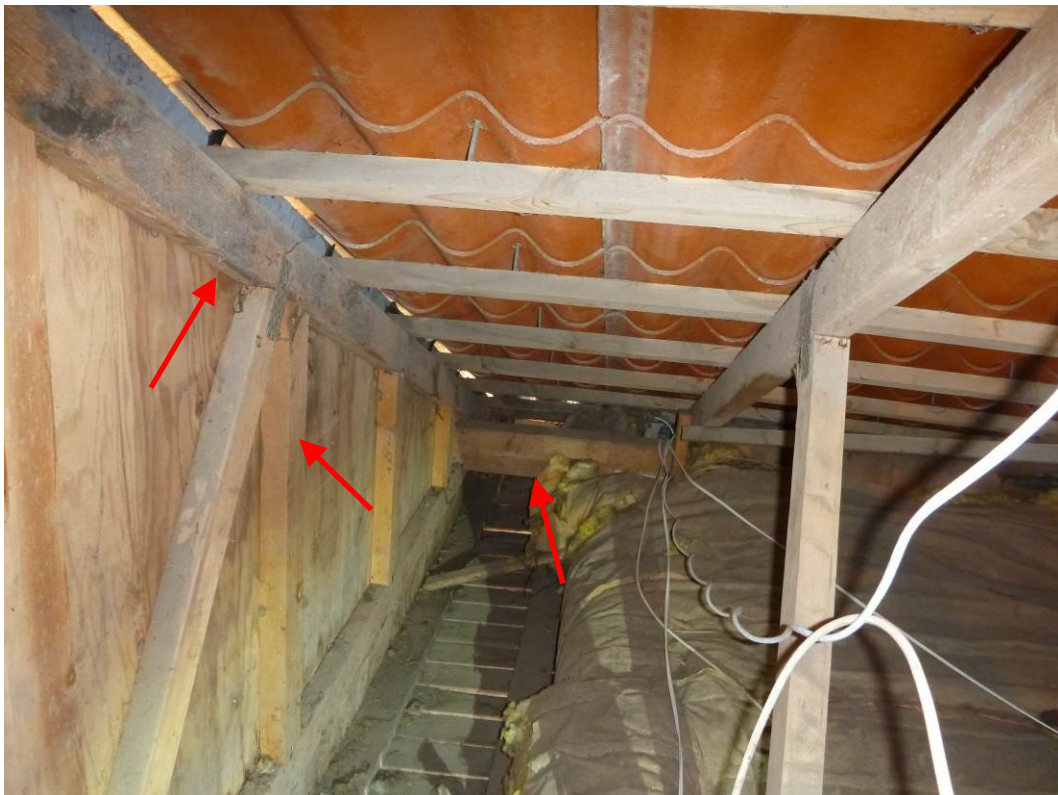
Pladerne er sat op på et præfabrikeret gavlspær, udformet med samme dimensioner som de øvrige spær, dog suppleret med lodrette stolper, som forskalling til beklædningen (foto 4).

**Foto 4** Gavlen mod vest, set fra tagrummet – bemærk gavlsparret, de lodrette stolper, og remmen ved tagfoden.

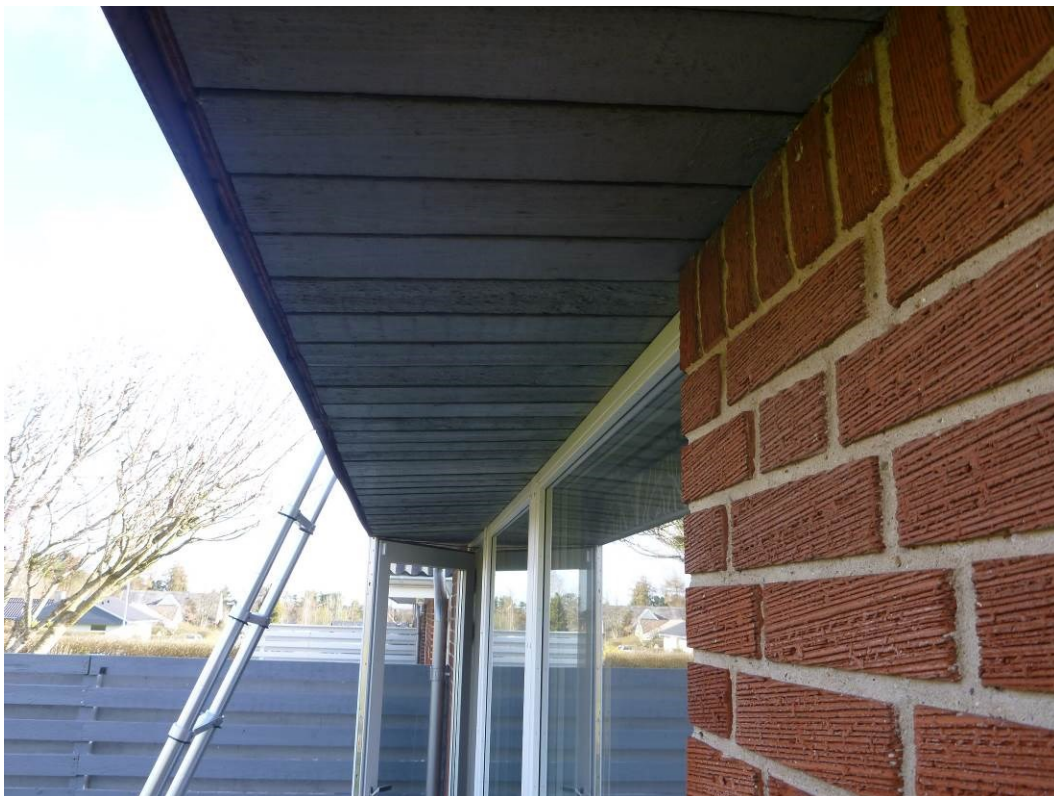
Udvendigt er der, ved begge gavle, en synlig nedbøjning / skævhed på underbeklædningen, der ved måling er ca. 2-2,5 cm målt over ca. 50 cm. (foto 5+6).

| Ad 1. Konklusion: | <p>Det vurderes at skævhederne ved de 2 gavle kan henføres til en kombination af en dårlig udførelse, og nogle ældre mindre sætninger, der dog ikke skønnes at vil udvikle sig yderligere.</p> <p>Der er ved den østlige gavl, fastgjort en tagkonstruktion på udestuen, og her vil der kunne opstå snedække, som vil belaste gavlspærret. På denne gavl er der de samme skævheder som den modsatte gavl, hvorfor de monterede eternitplader, ikke vurderes at have indflydelse på de konstaterede nedbøjninger.</p> <p>Slidmærkerne på underbeklædningen mod vest, indikerer at problemet, med stor sandsynlighed, har været der i noget tid, og den forrige ejer, bør have været bekendt med problemet, men har dog ikke oplyst det over for BB.</p> <p>Problemet vurderes at have været opstået i forbindelse med en udskiftning af terrassedøren mod vest. Den er monteret helt op under underbeklædningen, modsat den oprindelige i modsatte gavl, og her burde der have været mere afstand – altså dørhøjden skulle have været lavere, således der var mere tolerance.</p> |

**Foto 5** Underbeklædningen ved vestgavlen, ses tydeligt at være skæv, og meget tæt på døren, når denne åbnes.

| Ad 1. Overslag over udbedringsudgifter inkl. moms: | <p>Den vestlige terrassedør skal skiftes, således højden tilpasses udhængen.</p> <p>Dette kan gøres for ca. 8.500 kr. incl. moms.</p> |

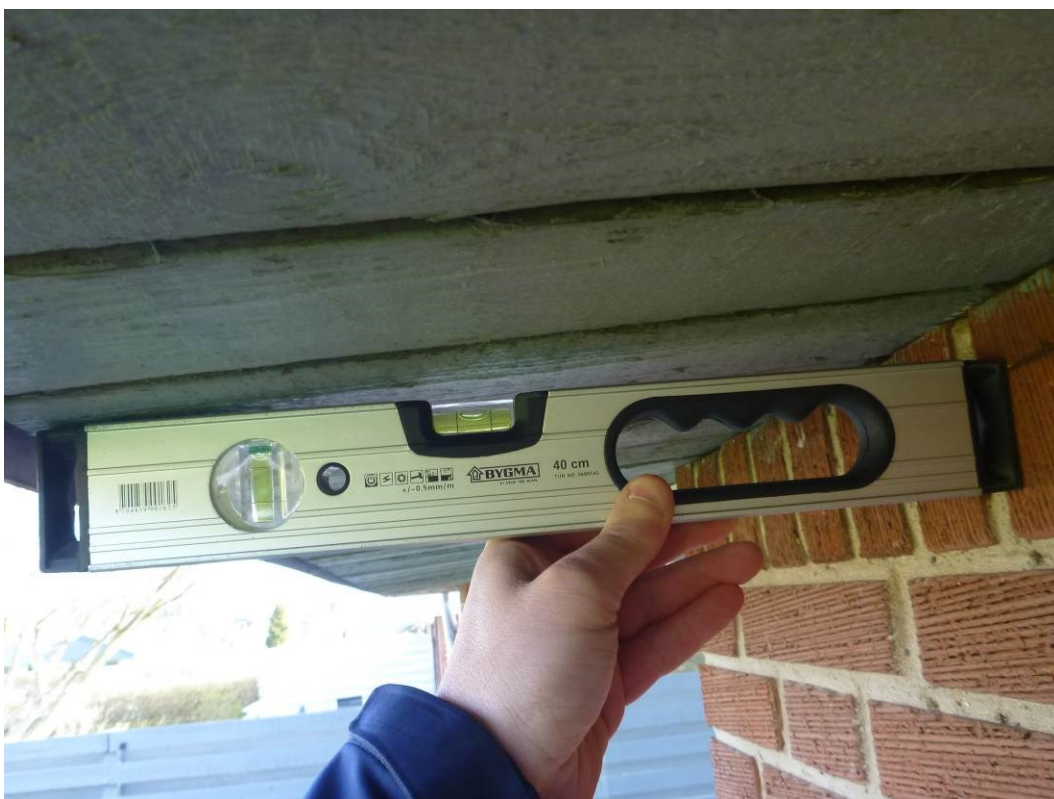
**Foto 6** Skævheden måles til ca. 2-2,5 cm, over ca. 50 cm.

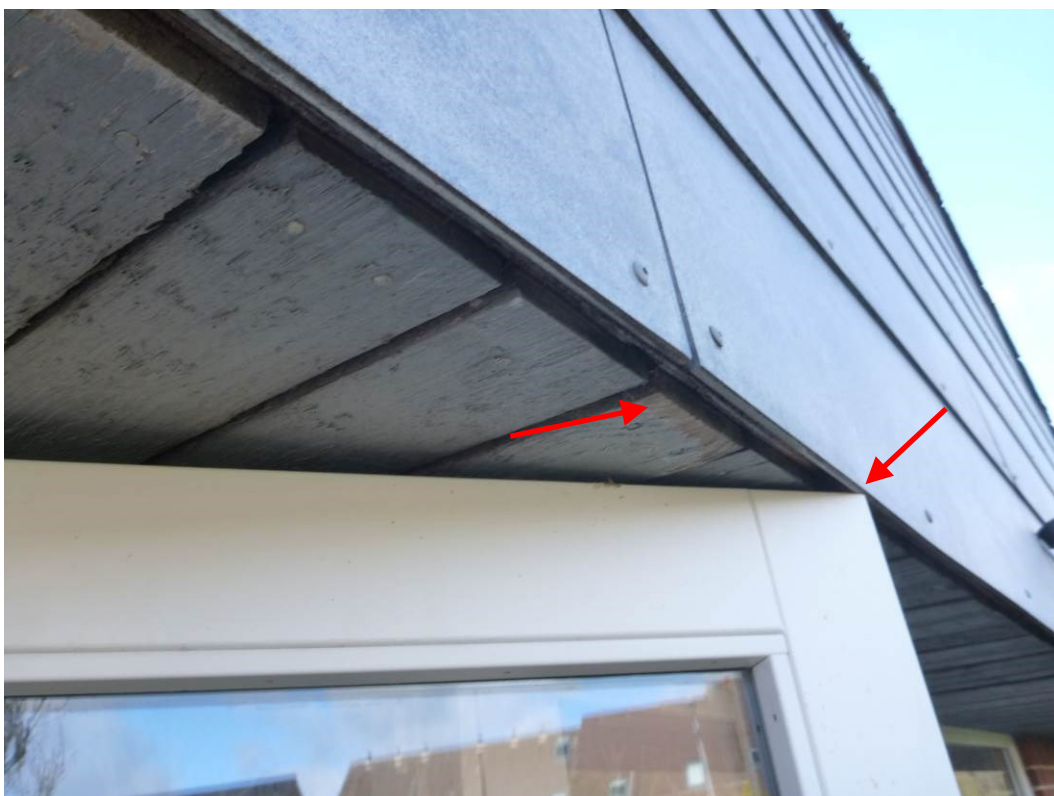
Ved den vestlige gavl, ses der skrabemærker på underbeklædningen, i området ud for terrassedøren (nyere terrassedør fra 2004 jf. energimærke), og ved åbning af terrassedøren, går den på eternitbeklædningen, og kan ikke åbnes, uden af påføre døren skader (foto 7).

| | <p>Forholdet omkring terrassedøren der ikke kan åbne, burde have været anført således:</p> <p><i>Pkt. 3.1 - Døre</i></p> <p>(K2) Terrassedøren mod vest, ud for opholdsstuen, er meget tæt på under- og gavlbeklædning, og har derved svært ved at åbne, uden at påføre skader på døren.</p> <p>Note: Årsagen skyldes dels at døren ikke er tilpasset gavludhængen, der ses med en mindre nedbøjning, jf. pkt. 2.2.</p> |

**Foto 7** Terrassedøren mod vest er tæt på udhænget – bemærk slidmærkerne på underbeklædningen.

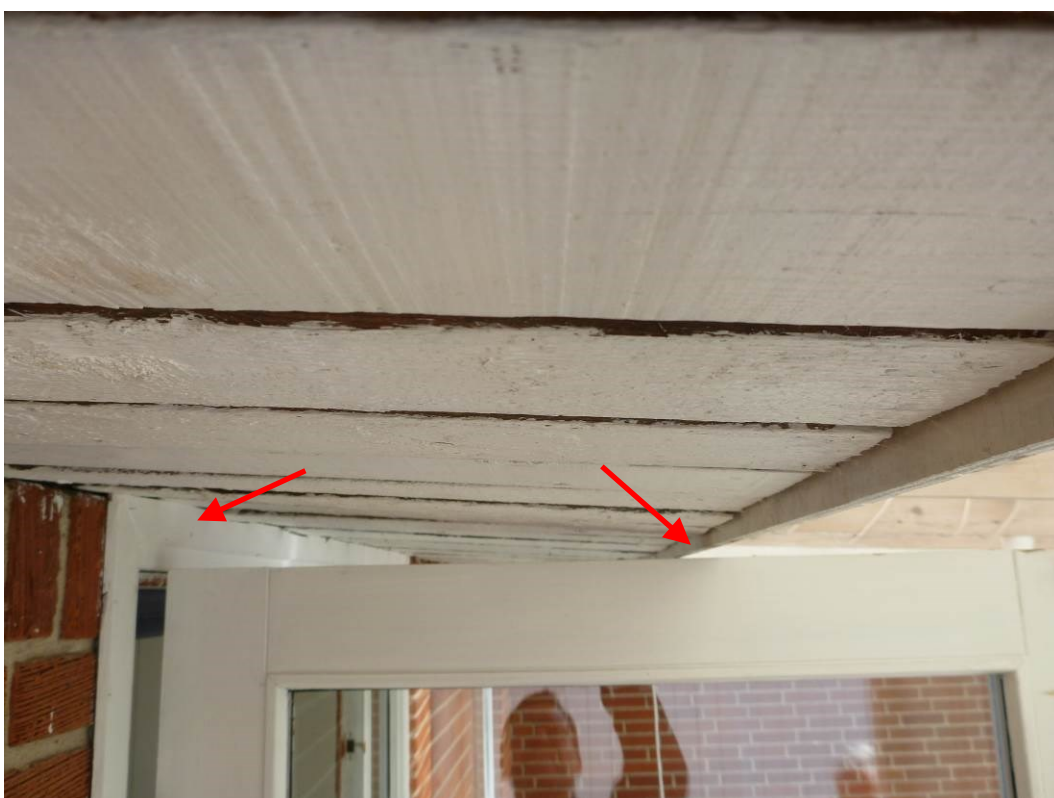
| | <p>Ved den østlige gavl, ses samme nedbøjning / skævhed i underbeklædningen, men terrassedøren her (formentlig den oprindelige), kan åbnes frit (foto 8).</p> <p>Langs gavlen er der monteret en rem, som bæring af tagkonstruktionen på udestuen.</p> <p>Der ses opsat en pladeinddækning mod nord, ved overgangen mellem udestuen og boligen. Denne ses tilpasset "skævheden" i underbeklædningen (foto 9).</p> <p>Fra tagfoden, eller fra terræn, ses der ikke skævheder i tagfladen, eller ved gavlene.</p> |

**Foto 8** Terrassedøren i modsatte gavl (mod øst) kan frit åbnes – bemærk karmen op mod underbeklædningen, hvor der er afsluttet med en flad liste.

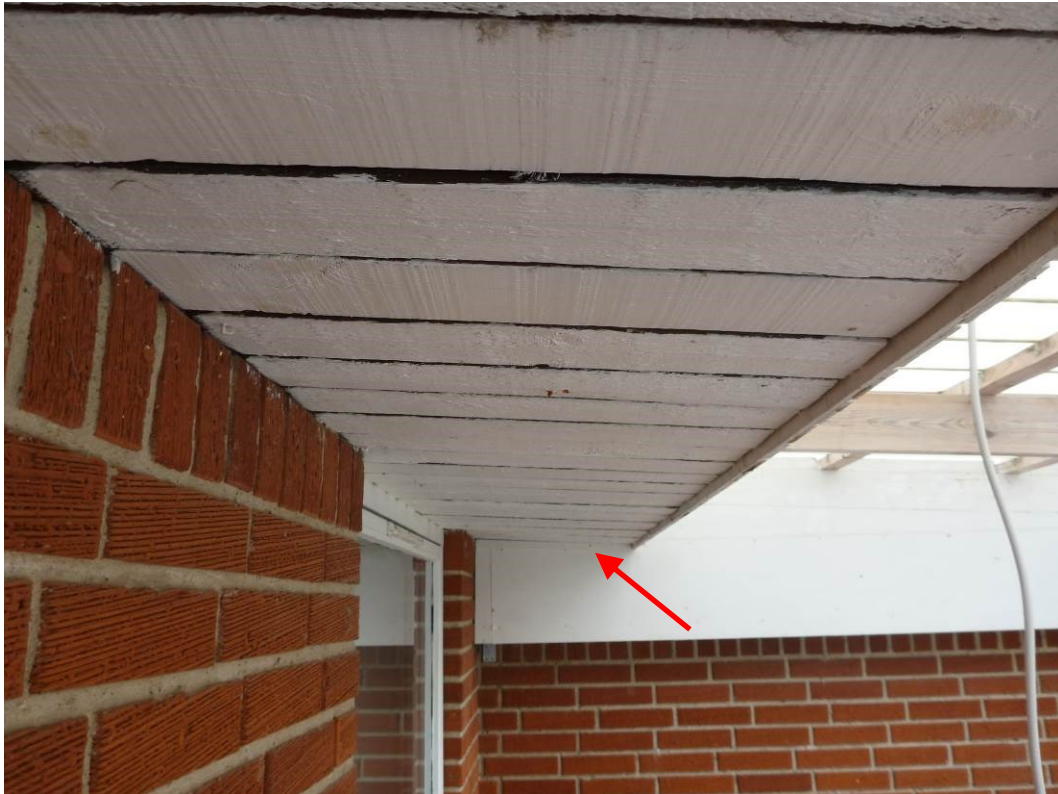
**Foto 9** Pladeinddækning mod nord, ved overgang mellem udestue og boligens udhæng, ses at være tilpasset skævheden.
