# SKØNSERKLÆRING

J.nr. 16180

| Besigtigelsesdato: | Ejendommen er besigtiget tirsdag d. 28. februar 2017 i tidsrummet mellem kl. 14.00 til 15.30. |

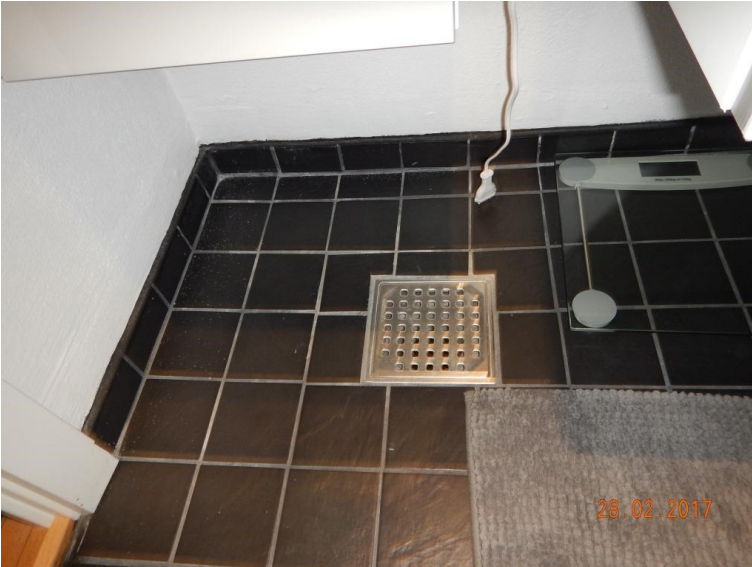
Gulv afløb i stort badeværelse til venstre for badeværelsesdør.

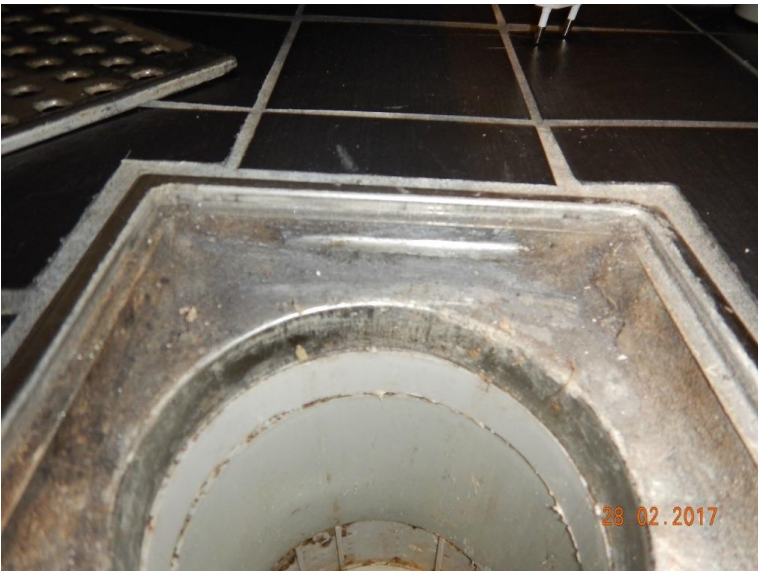
| Klagepunkter: | Der kunne konstateres følgende: |
|---|---|
| <p>Ad.1</p> <p>Overgang mellem afløbsrist og underliggende afløbsskål ikke udført korrekt.</p> | <p>Gulv i det store badeværelse er udført som et traditionelt terrændæk, belagt med gulvklinker. Badeværelset er istandsat for nogle få år siden bla. med ny gulvbelægning, hvor nye klinker er udlagt ovenpå den gl. gulvbelægning.</p> <p>Der forefindes to gulvafløb i badeværelset, henholdsvis et i bruseniche og et til venstre for badeværelsesdør.</p> <p>De to afløbsskåle vurderes ikke at være de oprindelige afløbsskåle fra ejendommens opførelse, men er udskiftet på et tidspunkt. Tidspunkt for renovering af badeværelset er ukendt – dog efter 2013 jf. sælgeroplysninger i tilstandsrapporten.</p> <p>Ved at fjerne afløbsristen til begge gulvafløb ses der at forekomme to rammer med ca. 10 mm afstand mellem øverste og nederste ramme. I mellem de to rammer er der fyldt ud med mørtel, flisefuge eller lignende materiale. Under afløbsristen til gulvafløbet i brusenichen er der faldet et lille stykke af denne kant af den mørtel som skal lukke mellem den nederste og øverste ramme.</p> |
| <p>Konklusion:</p> | <p>Det er syns- og skønsmandens vurdering, at der i forbindelse med besigtigelse af ejendommen for udarbejdelse af tilstandsrapporten også har forekommet to rammer under afløbsristene i badeværelsesgulvet, og at der har været mellemrum mellem de to rammer, som har været udfyldt med flisefuge eller mørtel.</p> |

Rist til gulvafløb til venstre for dør er løftet, og der ses svag afstand mellem de to rammer fra henholdsvis det gl. gulv og den ny belægning i badeværelset.

| Overslag over udbedringsudgifter inkl. moms: | <p>Det vurderes, at det er muligt at ophugge den øverste gulvafløbsramme for derefter at montere en VA-godkendt "forhøjer-ramme" og derefter montere gulvafløbsramme igen. Dette indebærer dog også en mindre omfugning af gulvet i brusenichen.</p> <p>Ovenstående reparation skønnes at ville kunne udbedres for kr. 5.000,- for begge gulvafløb i badeværelsesgulvet.</p> |

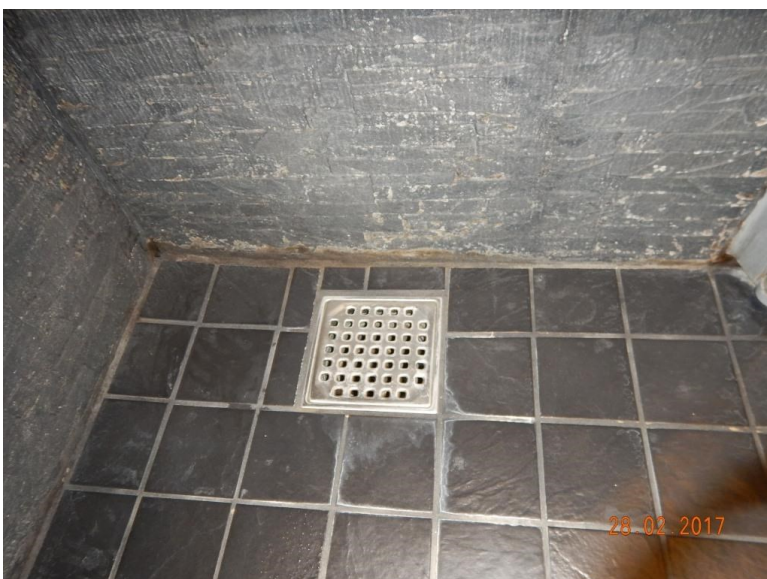
Gulv afløb i bruseniche i stort badeværelse.

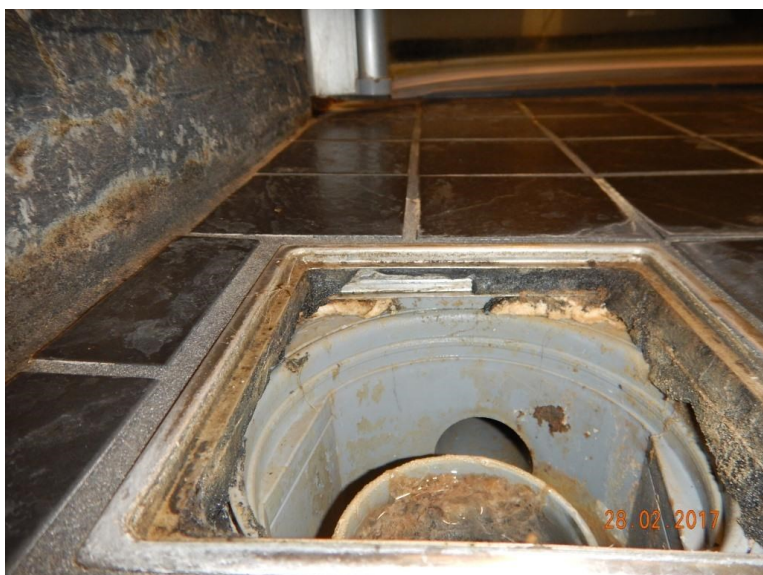
Rist til gulvafløb i bruseniche er løftet af, og der ses afstand mellem de to rammer fra henholdsvis det gl. gulv og den ny belægning i badeværelset. Mindre stykke mørtel, som lukker mellem de to rammer ses at være faldet af.

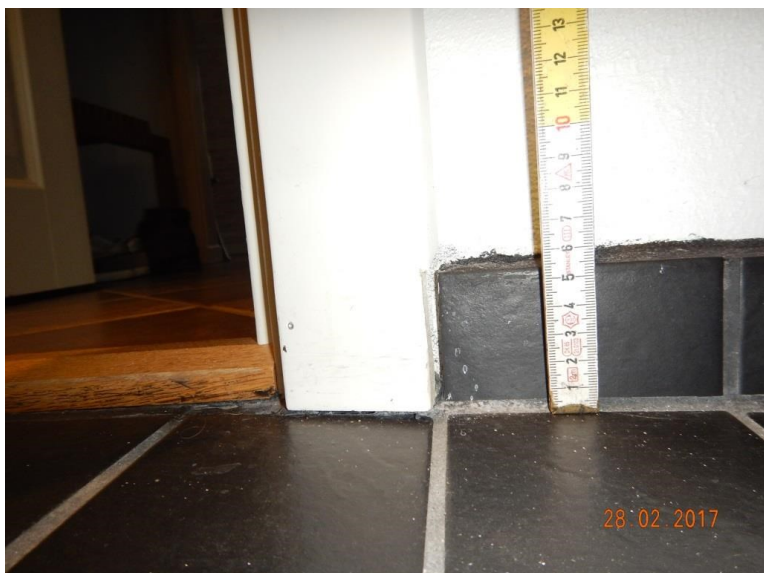
| <i>Klagepunkter:</i> | <i>Der kunne konstateres følgende:</i> |
|---|---|
| <p>Ad.2</p> <p>Vådrumsmembran (vådrumsikring) er ikke ført 10 cm op ad væg i stort badeværelse.</p> | <p>Gulv i det store badeværelse er som tidligere beskrevet udført som et traditionelt terrændæk, belagt med gulvklinter. Badeværelset er istandsat for nogle få år siden bla. med ny gulvbelægning, hvor nye klinter er udlagt ovenpå den gl. gulvbelægning.</p> <p>Ved overgang gulv/ vægge er der opsat en ca. 5 cm sokkelklinke. Ved dørgerigt afsluttes sokkelklinken, og dørgeriget er ført ned til gulvlinken. Dette har medført, at der er 2-4 mm revne mellem geriget og sokkelklinken. Ved at lyse ind i revne mellem sokkelklinken og geriget ses det pudslaget, som hele muren er pudset op i.</p> <p>Det kunne ikke ses, hvorvidt der evt. var behandlet med vårumssikring uden på pudslaget eller bag pudslaget, eller om der er anvendt vådrumssikring.</p> |
| Konklusion: | <p>Det er syns- og skønsmanden vurdering, at der også i forbindelse med besigtigelse af ejendommen for udarbejdelse af tilstandsrapporten har forekommet denne mindre revne mellem sokkelklinke og geriget.</p> <p>Det er dog syns- og skønsmandens vurdering, at en 2-4 mm åben revne mellem et dørgerigt og sokkelklinken, hvor der kan ses puds i bunden af samlingsrevnen ikke nødvendigvis er en åbenlys indikator for, at der ikke er sket en vådrumssikring 10 cm op ad væggene.</p> |

Sammenbygning af sokkelklinke og dørgerigt. Mellem sokkelklinke og gerigtet ses en ca. 2-4 mm revne, hvor der ses mørtel i bunden af revnen.

| <i>Klagepunkter:</i> | <i>Der kunne konstateres følgende:</i> |
|---|---|
| Overslag over udbedringsudgifter inkl. moms: | <p>For vådrumssikring af vægge i badeværelse 10 cm op ad væggene skal sokkelklinke fjernes, og vægge om nødvendigt repareres således, der</p> |

| | <p>kan ske en vådrumssikring 10 cm på ad væggen. Herefter skal der opsættes nye sokkelklinker og væggene males på ny.</p> <p>Ovenstående reparation skønnes at ville kunne udføres for kr. 9.000,-</p> |

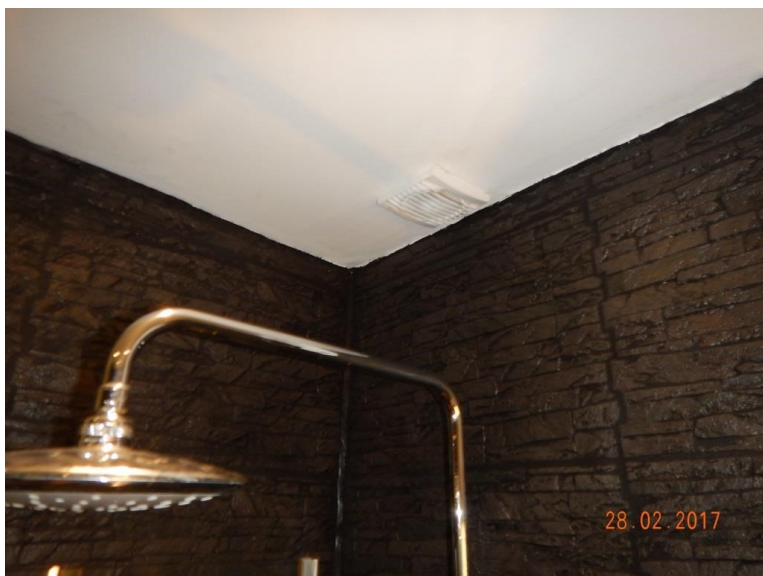
| Klagepunkter: | Der kunne konstateres følgende: |
|---|---|
| <p>Ad.3</p> <p>Stort badeværelse får ikke tilført luft fra under dør – hvilket er et lovkrav.</p> | <p>I det store badeværelse forefindes en mekanisk ventilator i loftet, som via aftrækskanal føres over tag.</p> <p>I ydermuren er der et vindue med to sidehængte oplukkelige rammer.</p> <p>Adgang til badeværelset sker gennem mindre gang via en alm. indvendig dør. Der forekommer ingen ventilationsspalte under eller over døren.</p> |

Mekanisk ventilator i loft i badeværelse, opsat af nuværende ejer.

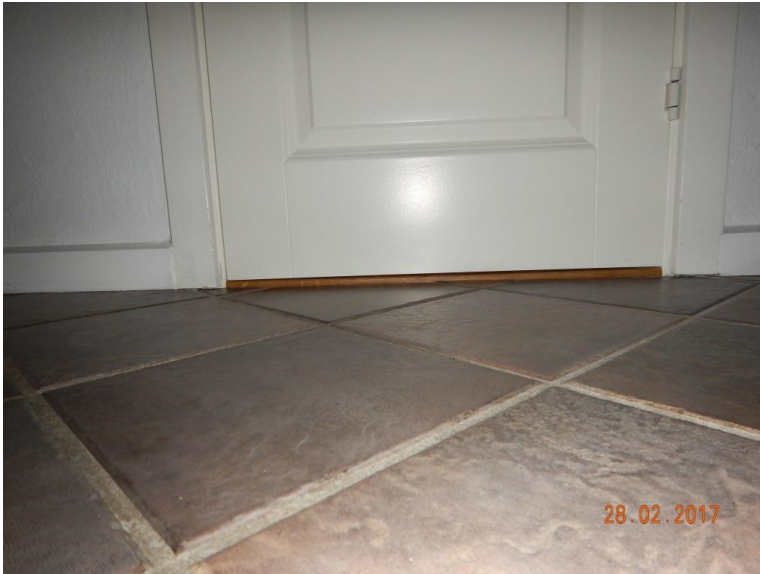
| Klagepunkter: | Der kunne konstateres følgende: |
|---|---|
| <p>Fejl og forsømmelser:</p> | <p>I henhold til "By og Byg Anvisning 200 Vådrum" er det ikke nok at trække den brugte og fugtige luft ud af badeværelset. Der skal også kunne trækkes frisk luft ind, så der kan ske en udskiftning af luften. Derfor skal der være en ventilationsåbning på mindst 100 cm<sup>2</sup> eller en spalte under døren, en rist i selve døren eller væggen ud mod det rum, hvorfra du går ind i badeværelset.</p> <p>Hvis badeværelset ligger ud til husets facade, skal der desuden også være et oplukkeligt vindue, en lem, yderdør eller udeluftventil med en åbning på mindst 30 cm<sup>2</sup>.</p> <p>Disse forhold er ikke til stede i det store badeværelse og burde have været registeret af BS og anført i tilstandsrapporten med følgende tekst:</p> <p>Bygning A, - Karakter K3</p> <p><i>"Der ses i det store badeværelse at være naturligt aftræk gennem aftræk i loftet. Der er dog ikke mulighed for tilførsel af frisk luft fra adgangsrummet, hvilket er et krav.</i></p> |

Bund af dør mellem det store badeværelse og gang, hvor der ikke forekommer ventilationsåbning.

| Overslag over udbedringsudgifter inkl. moms: | For etablering af ventilationsåbning på 100 cm <sup>2</sup> i døren, mod gangen skønnes dette at kunne udføres for kr. 1.000,- |

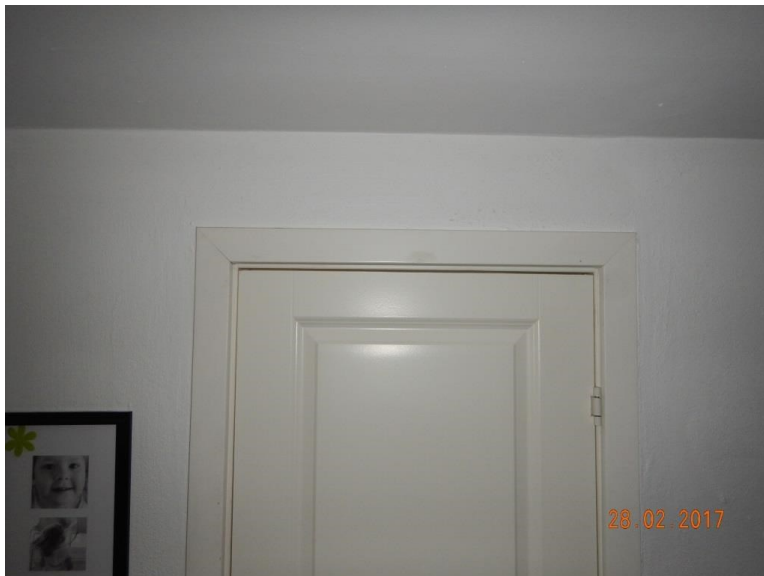
Top af dør mellem det store badeværelse og gang, hvor der ikke forekommer ventilationsåbning.

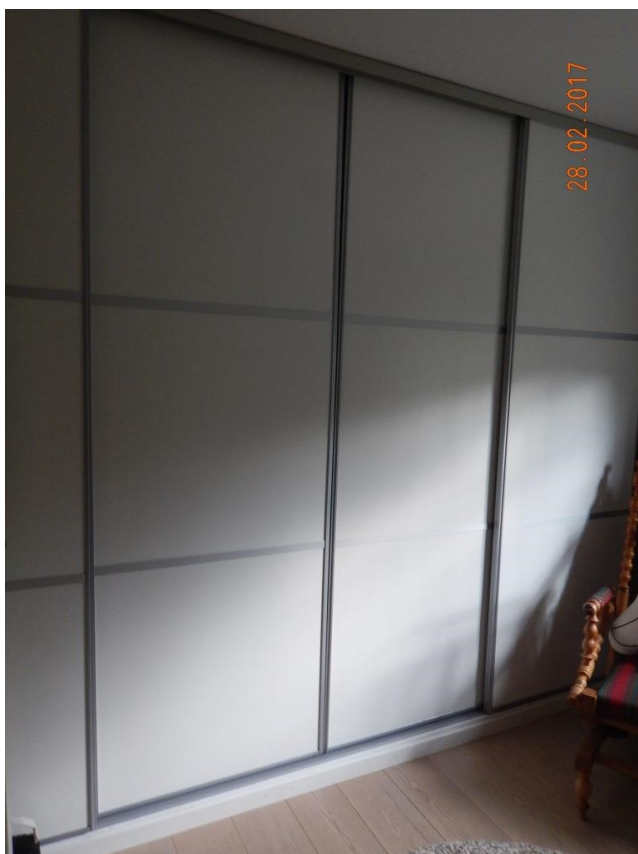
| Klagepunkter: | Der kunne konstateres følgende: |
|---|---|
| Ad.4<br>I garderoberum i soveværelse er brugsvandsinstallationer til det store badeværelse samlet i et åbent hul i betongulvet. Hullet i betongulvet er ikke lukket. | I forbindelse med renovering af det store badeværelse er brugsvandsinstallationerne ligeledes udskiftet. Sammenkoblingen af de nye brugsvandsinstallationer til de oprindelige brugsvandsinstallationer i huset er sket i bunden af et klædeskab i soveværelset. Ved at åbne skabslågen og fjerne diverse oplag i skabet kunne samlingen ses, og omkring samlingerne var der ikke støbt nyt betongulv. |

Garderobeskab i soveværelse, hvor der i bunden af skabet forekommer hul i betongulve for samling af brugsvandsinstallationer.

| Klagepunkter: | Der kunne konstateres følgende: |
|---|---|
| Overslag over udbedringsudgifter inkl. moms: | For lukning og radonsikring af betongulv i klædeskabet skønnes dette at kunne udføres for kr. 1.000,- |

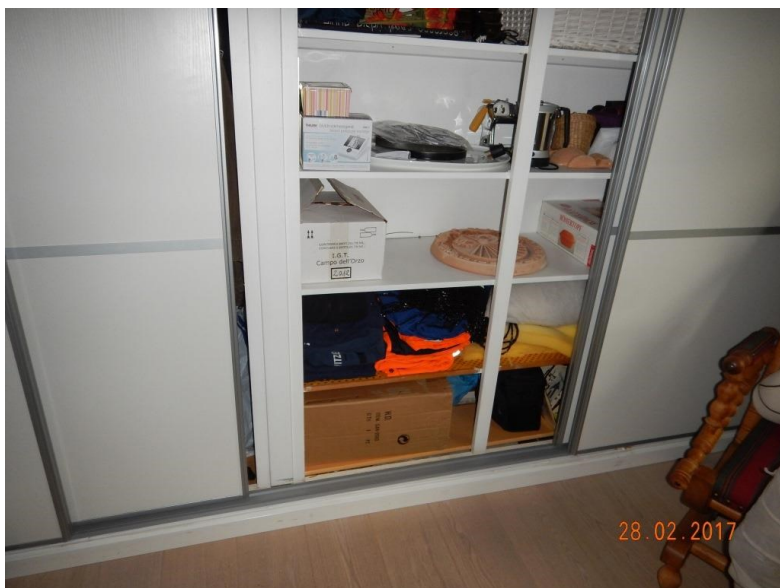
Skydelågen i garderobeskabet er her åben. Dette foto viser opbevaring i bunden af skabet, og på næste foto er opbevaringen fjernet.

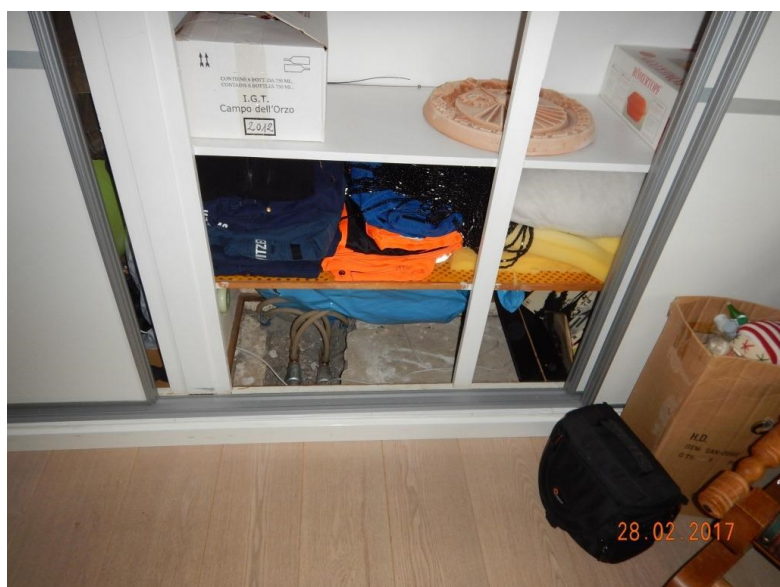
Skydelågen i garderobeskabet er her åben, og opbevaringen i bunden af skabet er fjernet.

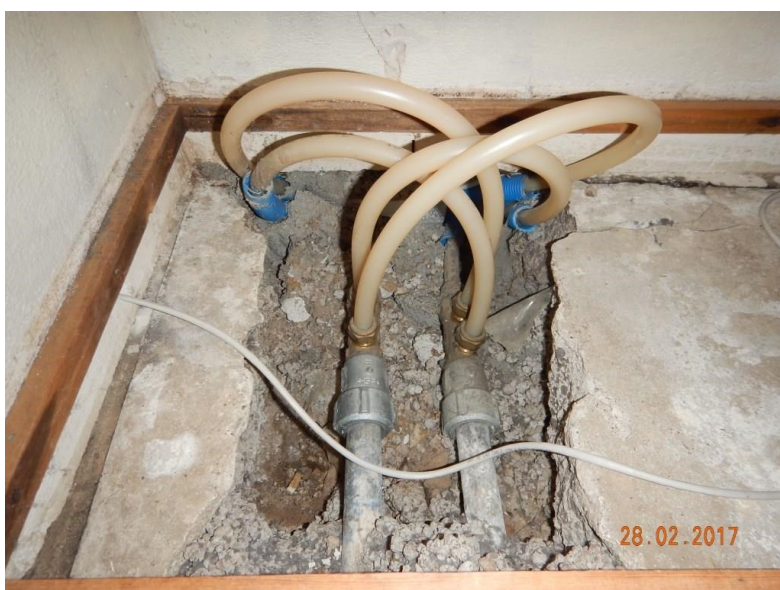
| Klagepunkter: | Der kunne konstateres følgende: |
|---|---|
| Konklusion: | Det er syns- og skønsmandens vurdering, at der også i forbindelse med besigtigelse af ejendommen for udarbejdelse af tilstandsrapporten har forekommet disse samlinger i bunden af klædeskabet i soveværelset, og at betongulvet har været mangelfuldt. |

Nærbillede af det åbne hul i betongulvet i garderobeskabet, hvor brugsvandsinstallationer til det store badeværelse samles.

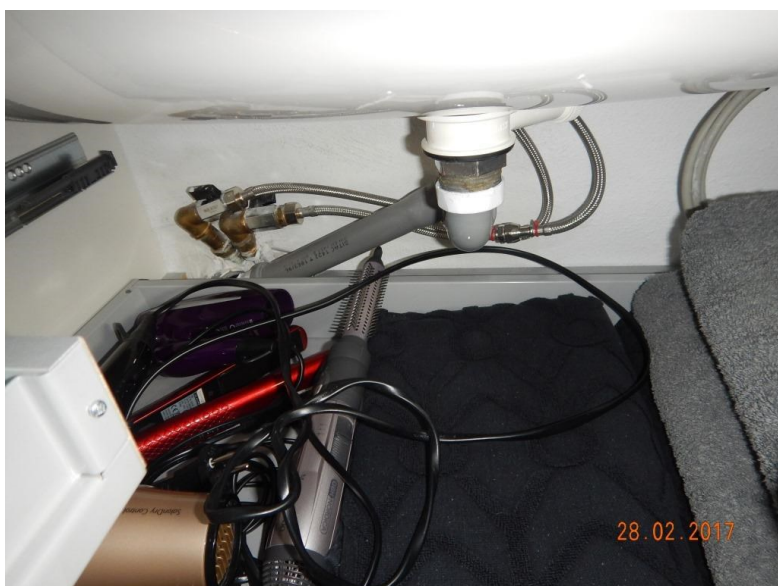
| <i>Klagepunkter:</i> | <i>Der kunne konstateres følgende:</i> |
|---|---|
| <p>Ad.5</p> <p>Brugsvandsinstallationerne til håndvask i stort badeværelse er ikke udført med koblingsdåse og derved ikke udskiftelige.</p> | <p>I stort badeværelse ses der i skab til håndvask tilslutning af brugsvandsinstallationerne for koldt og varm vand.</p> <p>Tilslutninger er udført uden fast/ indmuret "koblingsdåse".</p> <p>Tilslutningen ses at være udført ved, at det indmurede pex-røret (udført som rør i rør) afsluttes i forkanten af muren og tilkobles her den videre rørføring til vandhanen.</p> |
| Konklusion: | <p>Det kan ikke med 100 % sikkerhed vurderes, hvorvidt installationer har forekommet på samme vis og været tilgængelige i forbindelse med BS's gennemgang af ejendommen for udarbejdelse af tilstandsrapporten, da KK oplyser, at der er opsat nyt badeværelsesinventar og i denne forbindelse udskiftet blandingsbatteriet.</p> <p>Det er dog syns- og skønsmandens vurdering, at som installationen er og forefindes i dag ikke er en ulovlig installation, eller der er et krav til, at der skal være koblingsdåse da forholdet er udenfor vådzone.</p> |

Under håndvask i det store badeværelse er der ikke indstøbt en koblingsdåse for brugsvandsinstallationerne. Her er pex-rørene blot ført ud igennem væggen, og blandingsbatteriets rørslager er tilsluttet.

| <i>Klagepunkter:</i> | <i>Der kunne konstateres følgende:</i> |
|---|---|
| Overslag over udbedringsudgifter inkl. moms: | <p>For montering af koblingsdåser i mur og tilslutning af brugsvandsinstallationerne for koldt og varm igen vurderes dette skønsmæssigt at kunne udføres for kr. 2.750,-</p> |

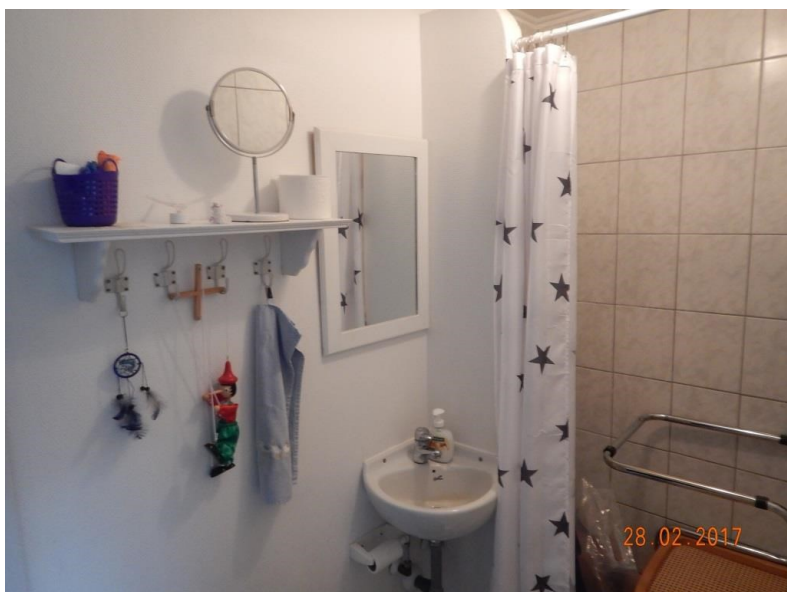
| Klagepunkter: | Der kunne konstateres følgende: |
|---|---|
| <p>Ad.7</p> <p>Da det lille badeværelse er under 3,25 m<sup>2</sup> er der krav om, at alle vægge skal vandtætte, hvilket de ikke er.</p> | <p>Der forefindes to badeværelser i ejendommen. Henholdsvis det "store badeværelse", som foregående klagepunkter har handlet om, og et mindre badeværelse, som de to efterfølgende klagepunkter omhandler.</p> <p>Det mindre badeværelse er et "gennemgangs badeværelse" som sandsynligt vis er etableret ved at inddrage en del af bagindgangen/ bryggerset, ved at opstille en skillevæg.</p> <p>KK har opmålt dette badeværelse til at være ca. 1,8 m<sup>2</sup>. KK's opmåling er gjort ud fra, at det gulvareal, som er i gennemgangsområdet, ikke er medtaget til badeværelsesareal.</p> <p>Det er syns- og skønsmandens opfattelse, at det er hele det lille badeværelse inkl. gennemgangsarealet, som skal medgå til vurdering af badeværelsets størrelse.</p> <p>Ved en opmåling af det lille badeværelse inkl. gennemgangsområdet er arealet opmålt til ca. 3 m<sup>2</sup>.</p> |

Vægbeklædning i det lille badeværelse mellem bagindgang/ bryggers og værelse/ kontor, hvor der forekommer malet glasvæv på væggene, som ikke er en egnet beklædning i vådzone.

| Overslag over udbedringsudgifter inkl. moms: | <p>For vådrumssikring af samtlige vægge i det lille badeværelse skønnes det at kunne udføres for kr. 15.000,-</p> <p>Denne udgift er udelukkende for vådrumssikring og ny beklædning inkl. afmontering af montering af sanitet.</p> |

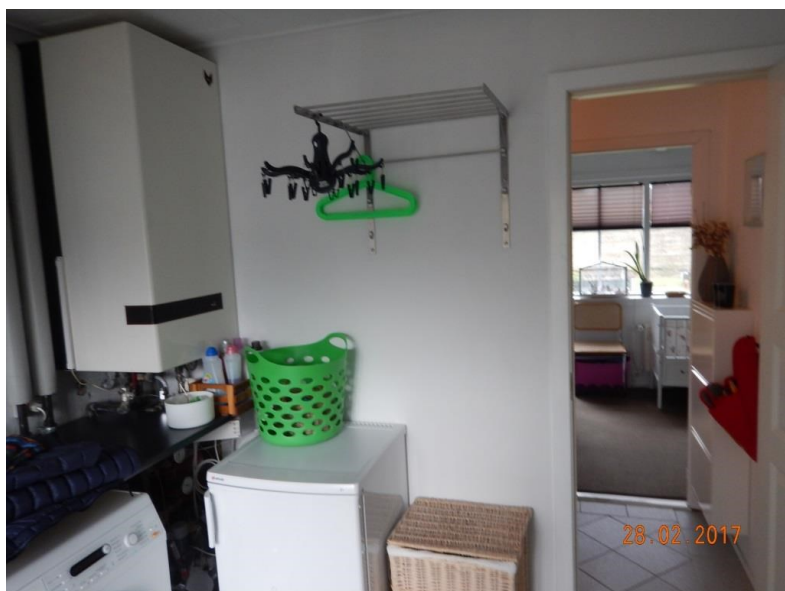
| <i>Klagepunkter:</i> | <i>Der kunne konstateres følgende:</i> |
|---|---|
| <p>Ad.8</p> <p>Væg mellem det lille badeværelse og bryggers er udført med 1 lag vådrumsgips. Der er krav om to lag vådrumsgips.</p> | <p>Som beskrevet under det tidligere klagepunkt er bagindgang/ bryggers for år tilbage opdelt således, at der nu forekommer et mindre badeværelse med bagindgang/ bryggers og et bagvedliggende værelse/ kontor.</p> <p>Den nye skillevæg ud mod bagindgang/ bryggers er opført som en let skillevæg.</p> <p>Ved en visuel besigtigelse er det ikke muligt at vurdere, hvorvidt der er anvendt en korrekt vådrums beklædning eller ej, eller om den lette skillevæg er udført med et eller to lag beklædning.</p> |

Skillevæg mellem bagindgang/ bryggers og badeværelse, som er udført som let skillevæg, set fra bagindgang/ bryggers.

| Overslag over udbedringsudgifter inkl. moms: | <p>For opsætning af ny skillevæg mellem bagindgang/ bryggers og det lille badeværelse skønnes det at kunne udføres for kr. 16.500,-. Denne udgift er for opsætning af nye skillevæg inkl. afmontering af montering af skabe m.m. samt ny malerbehandling i bagindgang/ bryggers.</p> <p>Prisen er ex. beklædning i badeværelse, da dette er anført under klagepunkt 7.</p> |

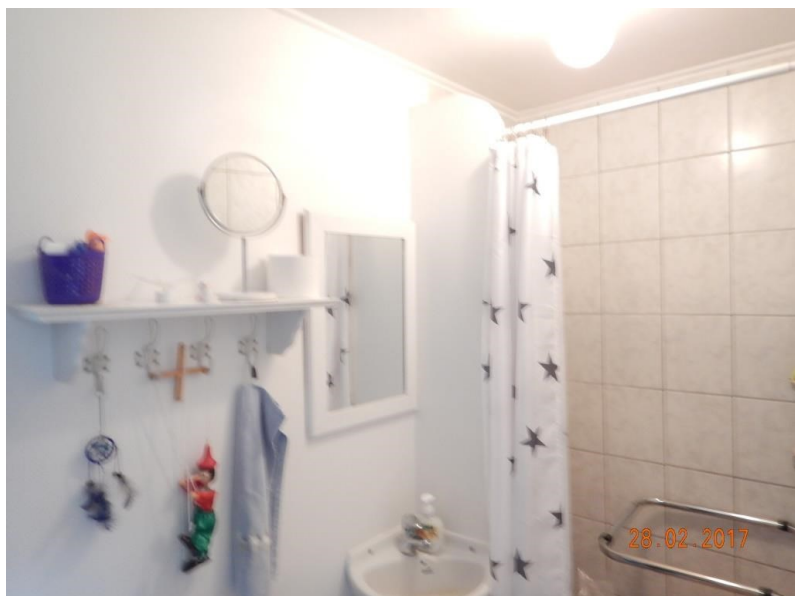
Skillevæg mellem bagindgang/ bryggers og badeværelse, som er udført som let skillevæg, set fra det lille badeværelse.

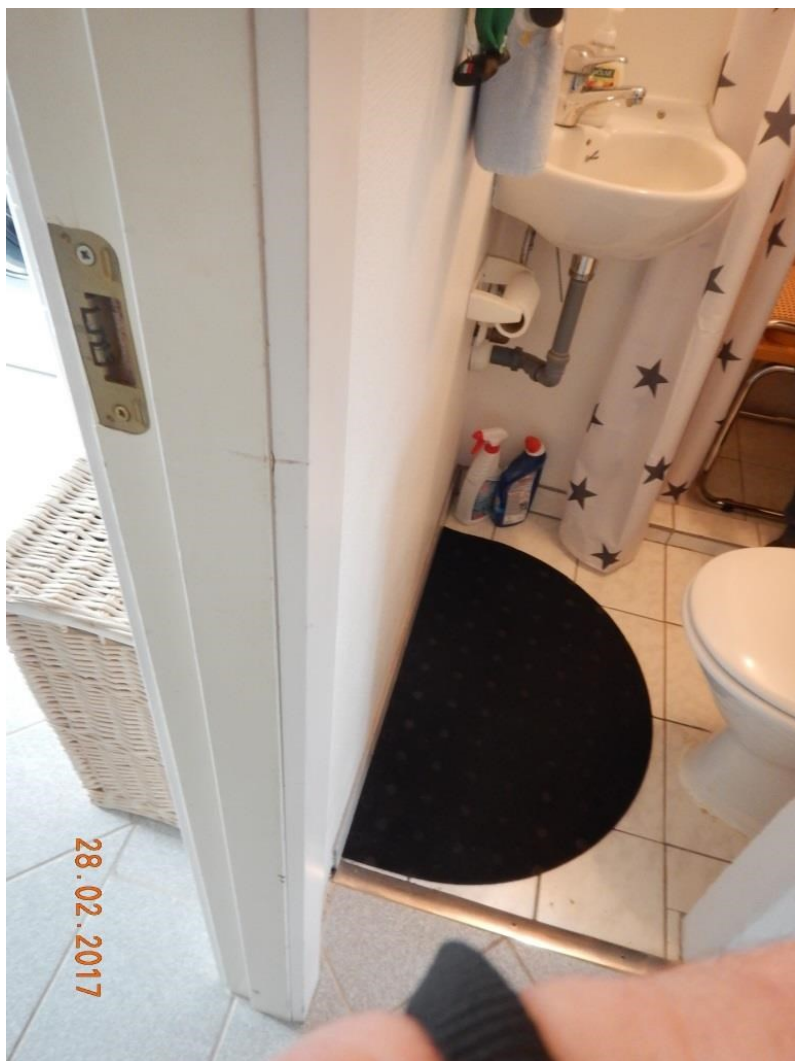
Skillevæg mellem bagindgang/ bryggers og badeværelse, som er udført som let skillevæg set fra dørkarm.
