# SKØNSERKLÆRING

J.nr. 16181

| Besigtigelsesdato: | 27/2-2017, kl. 10,00. |

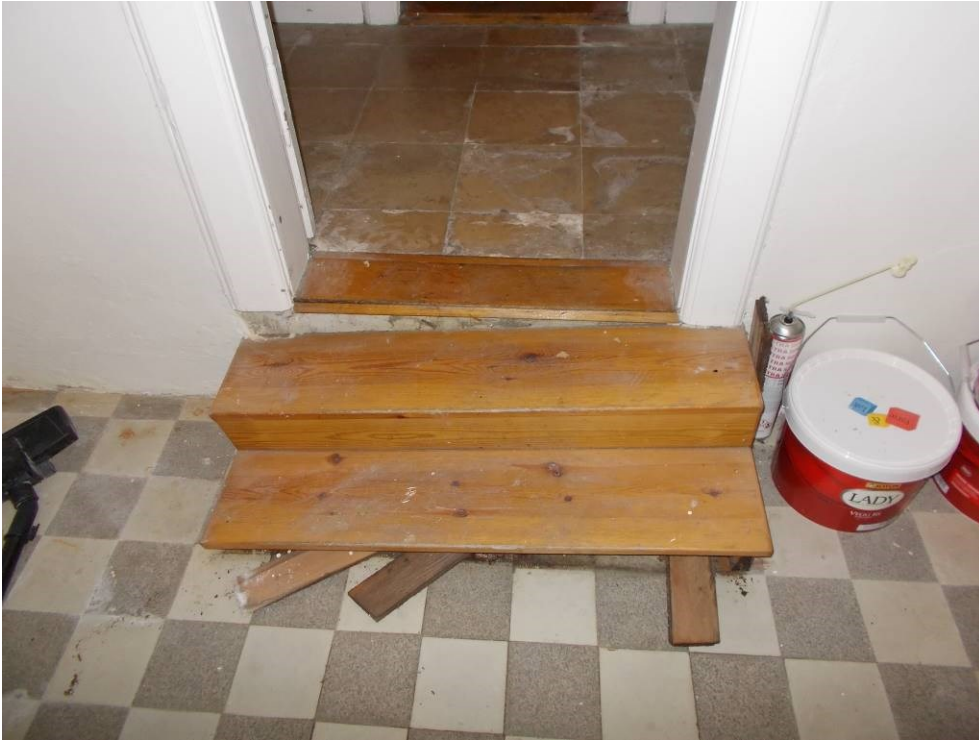
**Trætrappe til billardkælderrummet**

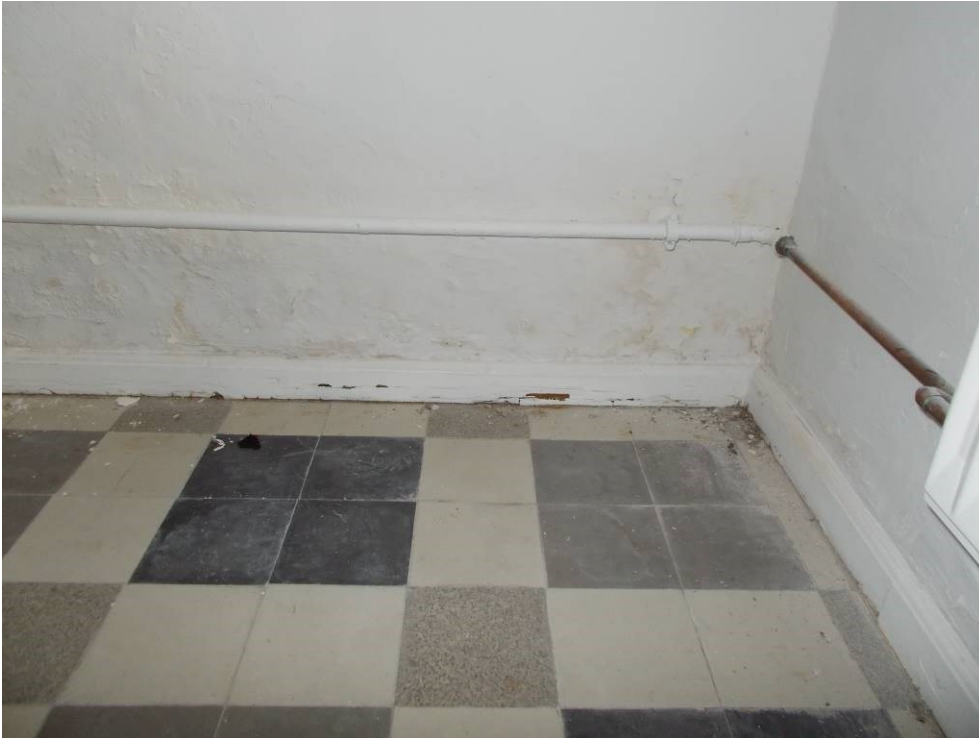
Der er kun fodpaneler i trapperummet og i Tørre- og strygerummet. Samtlige fodlister er med rådangreb.

**Kælderrum med råd i fodpanel.**

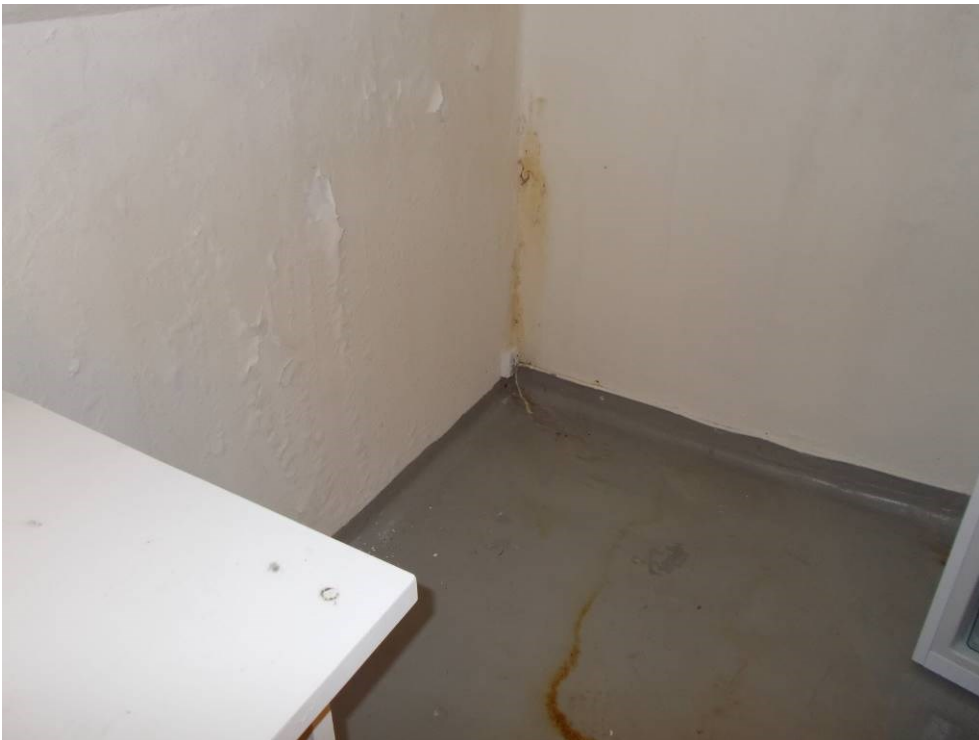
| Klagepunkter: | Der kunne konstateres følgende: |
|---|---|
| Ad 1. Konklusion: | Der kommer vand ind overalt, uanset gulvniveau og vandet kommer udefra og ikke fra kloakken. |

**Kælderrum med tegn på indtrængning af vand udefra.**

| Klagepunkter: | Der kunne konstateres følgende: |
|---|---|
| Ad 1. Overslag over udbedringsudgifter inkl. moms: | <p>Kr. inklusive moms<br/>Omfangsdræn m.v. kr. 250.000,-.<br/>Indvendige arbejder: kr. 40.000,-</p> <p>Fjernelse af skimmer er ikke incl. i dette overslag.</p> |

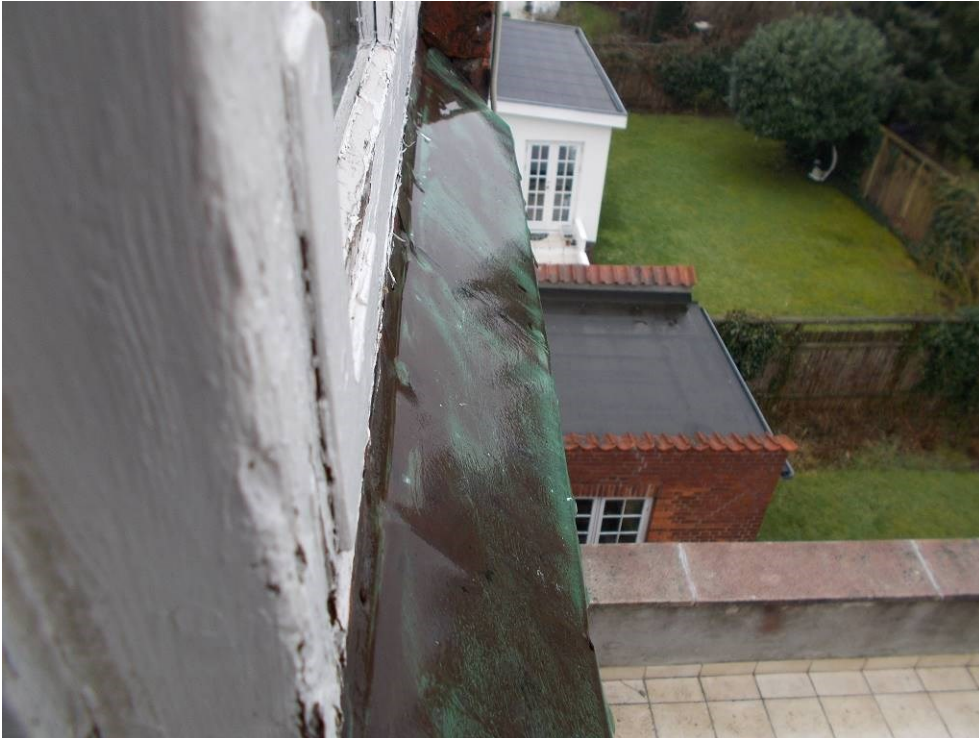
**Utæthed mellem nyere hjørnebånd og rammetræ.**

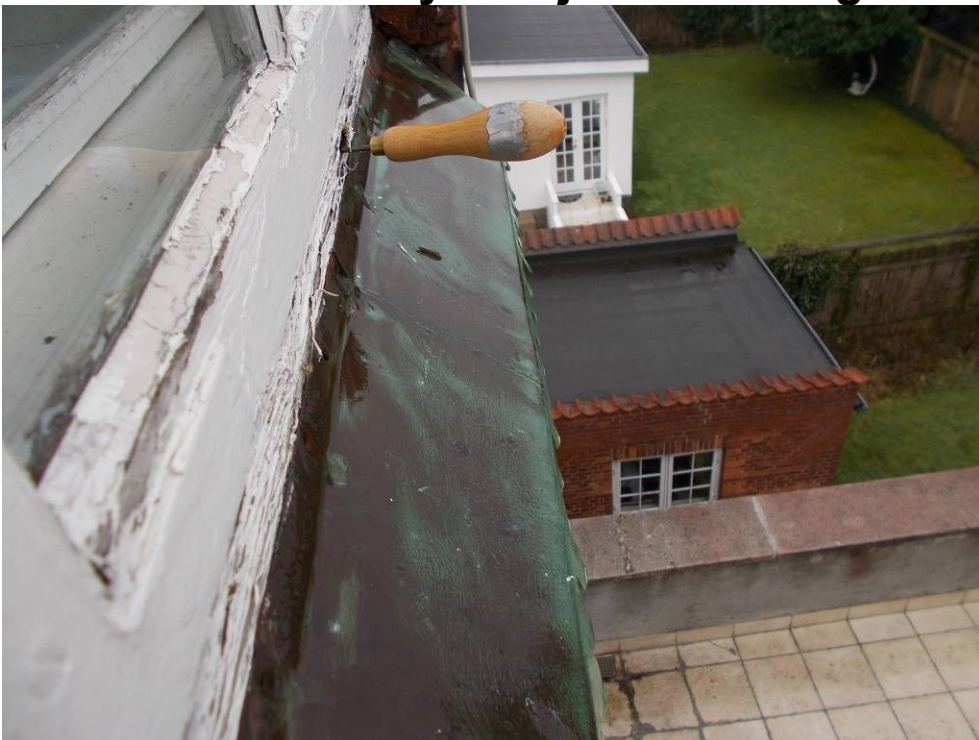
**Blødt underkarmtræ og defekt vindueskit.**

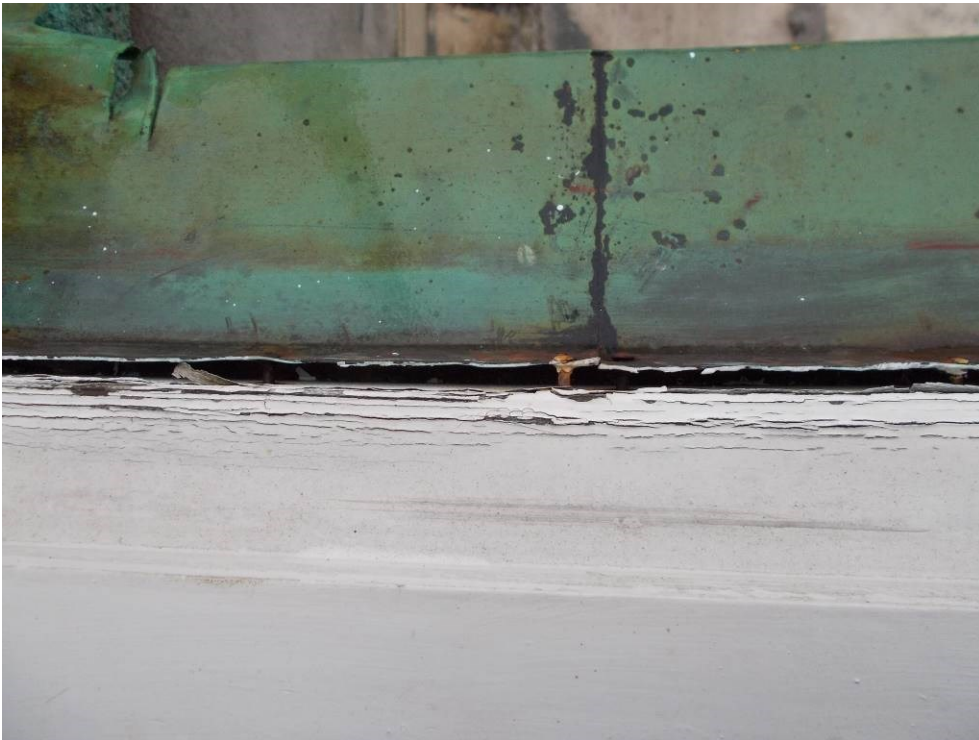
| Klagepunkter: | Der kunne konstateres følgende: |
|---|---|
| Ad 2. Konklusion: | <p>Tilstandsrapportens Punkt 3.2 Vinduer og Punkt 3.3 Fuger er ikke dækkende for tilstanden.<br/>Sålbænke er ikke nævnt.</p> <p><i>Allerede i tilstandsrapporten af 27/3-2007 under punkt 4.2 står, at "Kobbersålbænke ved vinduer er sømmet på underkarme og denne samling er åben / med revne hvor vand evt. kan indgive og nedbryde bagvedliggende træ". Karakter K2.</i><br/>Se bilag 03.</p> |

**Utæthed mellem kobberplade og underkarmtræ.**

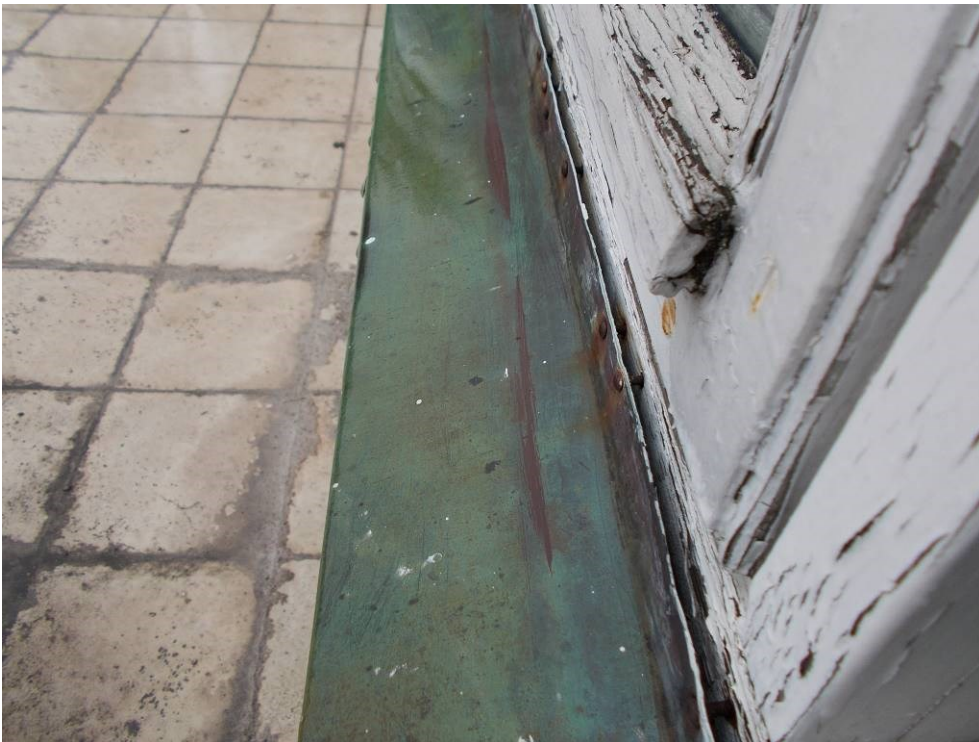
**Utæthed mellem kobberplade og underkarmtræ.**

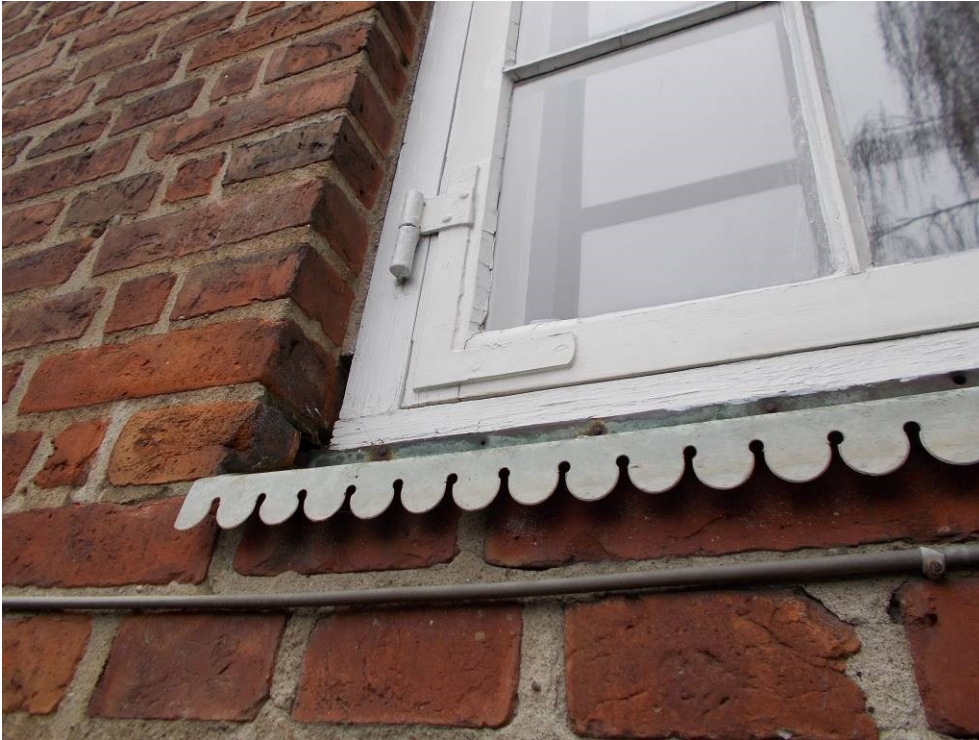
| Klagepunkter: | Der kunne konstateres følgende: |
|---|---|
| Ad 2)<br>Flere vinduesrammer og sprosser er med rådangreb. | <p>Der er tale om de oprindelige vinduer af træ fra husets opførelse i år 1930. Enkelte rammer er udskiftet således at der er kommet termoruder i rammerne.</p> <p>Vinduer af den alder er udført med kitfals, uden fald på bundfals og uden vandnæser og vandriller.</p> <p>Generelt mangler bevarende malerbehandling, der er løs kit og gabende hjørnebånd og hjørnehængsler.</p> <p>Der er rådangreb i flere vinduesrammer og karmtræ.</p> <p>Hvor der monteret sålbænke af kobber er de, på gammeldags vis, blot ført lodret på underkarmtræ og sømmet fast, men generelt ses, at der mangler flere søm og at samlingen mellem karmtræet og kobberpladen (fugen) ikke er og kan holdes tæt.</p> <p>Enkelte steder er vinduer påsat vandnæse af træ, sandsynligvis som afhjælpning og et sted var der fuger med mastic.</p> <p>Flere kalfatringsfuger af mørtel har defekter og fugeslip.</p> |

**Defekt kalfatringsfuge af mørtel, kit og manglende sømning.**
