# SKØNSERKLÆRING

J.nr. 16184

| Besigtigelsesdato: | Den 24. maj 2017 |

| Oversigt over klagepunkter: | Udvaskede fuger og opfugtning af facademur i tilbygning mod naboen. |

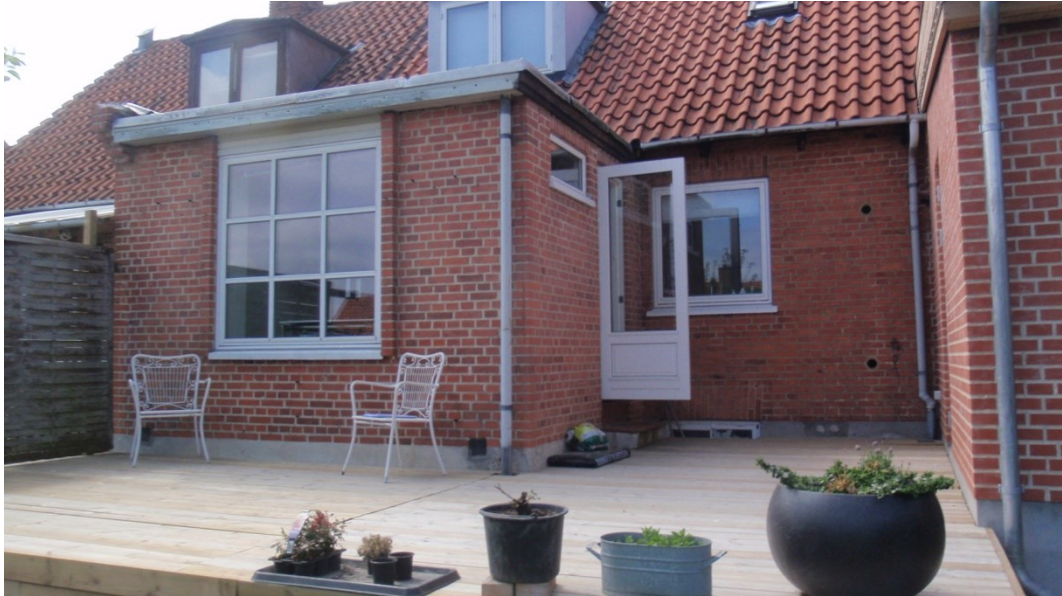
Foto 1 visende tilbygning – Ses fra haven

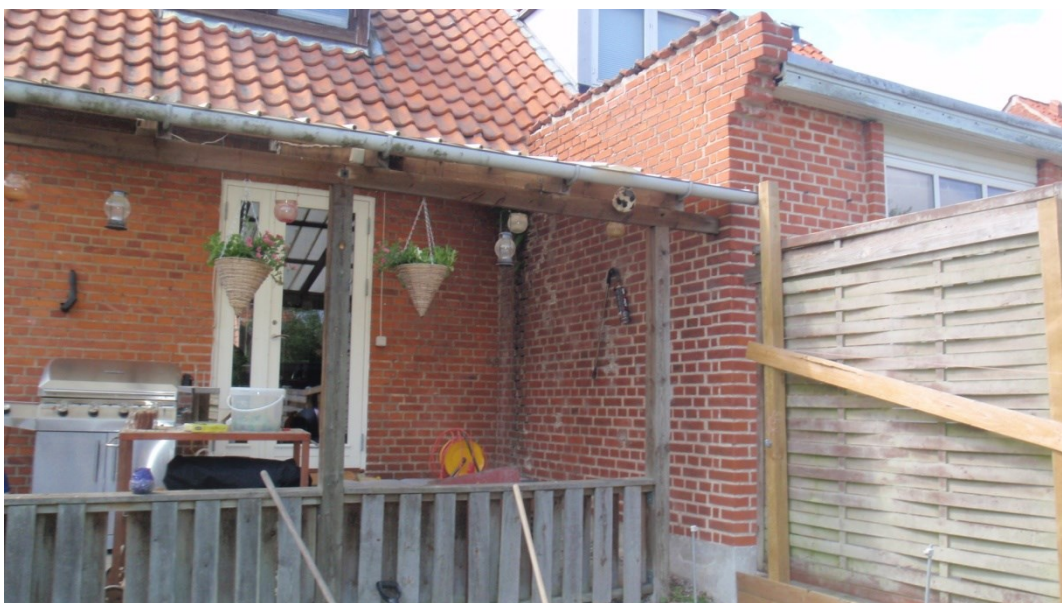
Foto 2 visende tilbygning – Set fra naboen

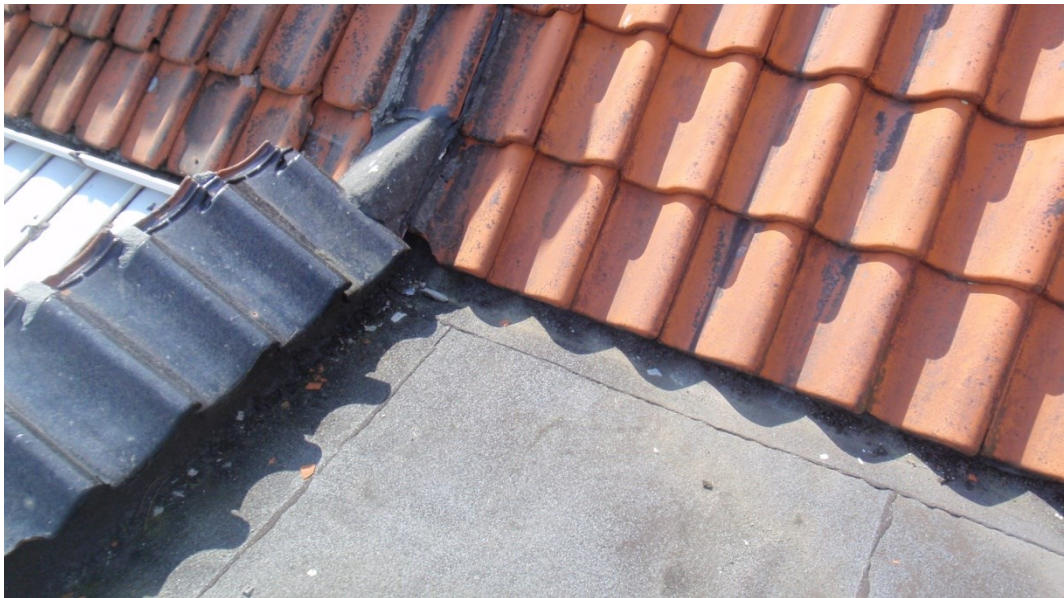
| <i>Klagepunkter:</i> | <i>Der kunne konstateres følgende:</i> |
|---|---|
| Ad 1. - Udvaskede fuger og opfugtning af facademur i tilbygning mod naboen. | <p>Der er tale om en tilbygning fra 1961. Ved den udvendige besigtigelse fra tilbygnings tag kan det ses, at brandmurens tilslutning mod hovedbygningens tag er udført uden direkte inddækning, men med en betonpude, der leder vandet ind til naboens tag/tagrende. Se billede 3.</p> <p>Tagrenden støder imidlertid ikke helt op til brandmuren, billede 4, hvorved vandet fra 2 rækker tagsten løber ned langs brandmuren på naboens side, billede 6.</p> <p>Derudover ses revner, slip ved betonpuden mod tagsten og brandmuren, der ligeledes vil opfugte det øverste af brandmuren, billede 5.</p> <p>Forholdet skønnes at have stået på i mange år, og der ses tydelige udvaskede fuger i muren hos naboen, billede 7 + 8, ligesom der kunne måles forøget fugt og ses skjolder indvendigt i stuevæggen, billede 9 + 10.</p> |
| Ad 1. Fejl og forsømmelser: | <p>BB burde havde kommenteret den interimistiske betonpude, idet der er tale om forhold ved tag, herunder inddækning m.m., hvor der typisk ses skader eller nærliggende risiko herfor.</p> |

**Foto 3 visende betonpude ved brandmur**

| <i>Klagepunkter:</i> | <i>Der kunne konstateres følgende:</i> |
|---|---|
| Ad 1. Konklusion: | <p>Den noget interimistiske inddækning bør ændres, så der udføres en mere korrekt løsning opbygget i zink, wacaflex m.m., således vandet f.eks. føres ind på tilbygnings tag, der ligeledes afvander den øverste del af tegltaget.</p> <p>Der skønnes at må påregnes ommuring af de øverste skifter i den 24 cm massive mur, jf. tegning, ca. 1 m<sup>2</sup> i området mod hovedbygningen. Ved samme lejlighed kontrolleres jernprofilet i facade, hovedbygning.</p> <p>Der må ligeledes påregnes ny tagpapdækning på tilbygningen.</p> |

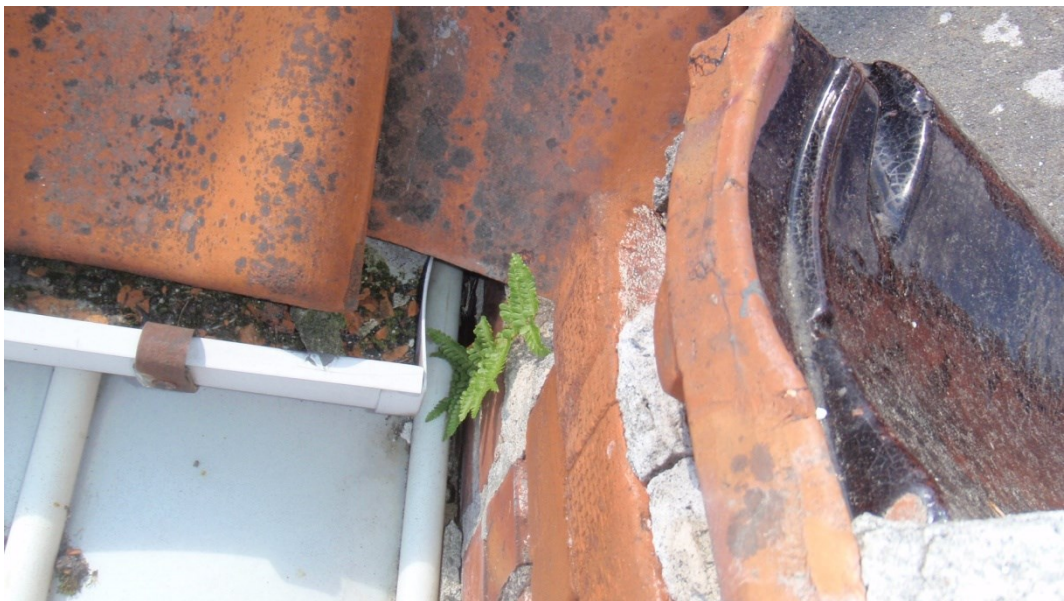
**Foto 4 visende afstand tagrende – mur**

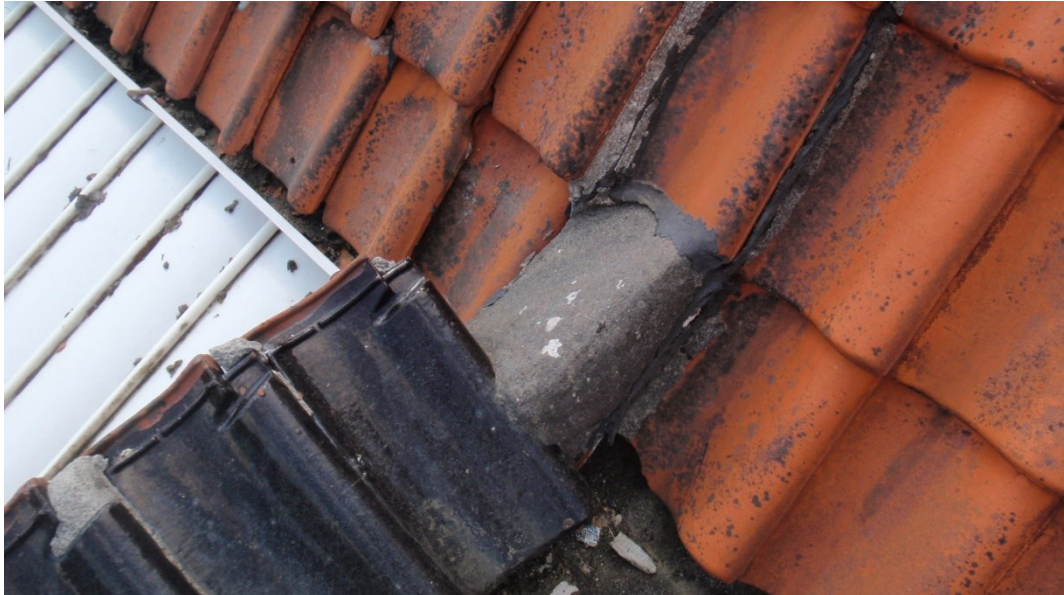
| Klagepunkter: | Der kunne konstateres følgende: |
|---|---|
| | <p>Der ses revner mellem betonpuden – tagsten og beton – brandmur, der er forsøgt repareret flere gange, men aldrig vil kunne udføres tætte, da materialerne arbejder forskelligt. Selvom det er flere år siden, BS besigtigede ejendommen skønnes skadesbilletet også at have været med revner/interimistisk reparation dengang.</p> <p>BB skulle ikke besigtige naboejendommen, men forholde sig til, hvad han registrerer fra tilbygnings tag.</p> |

**Foto 5 visende efterreparation, revner, slip ved betonpuder mod tagsten og brandmur**

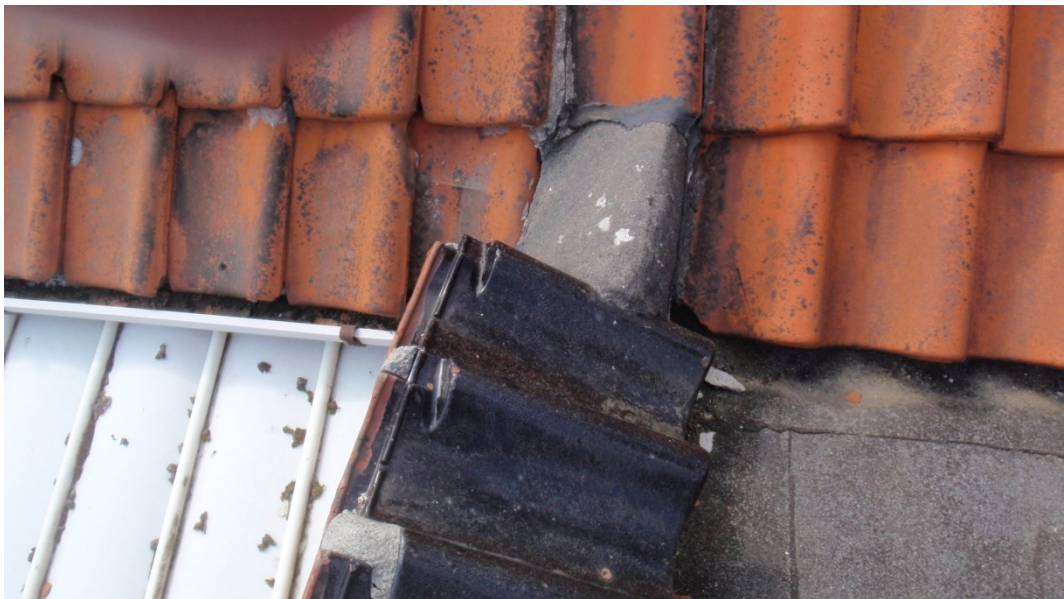
**Foto 6 visende 2 rækker tagsten leder vand ind til naboen**

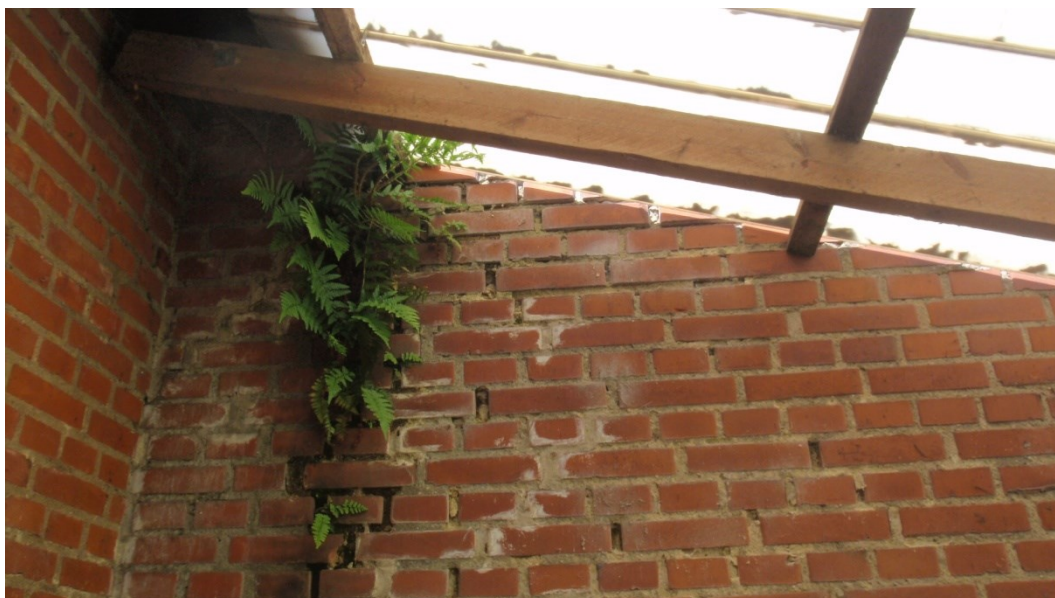
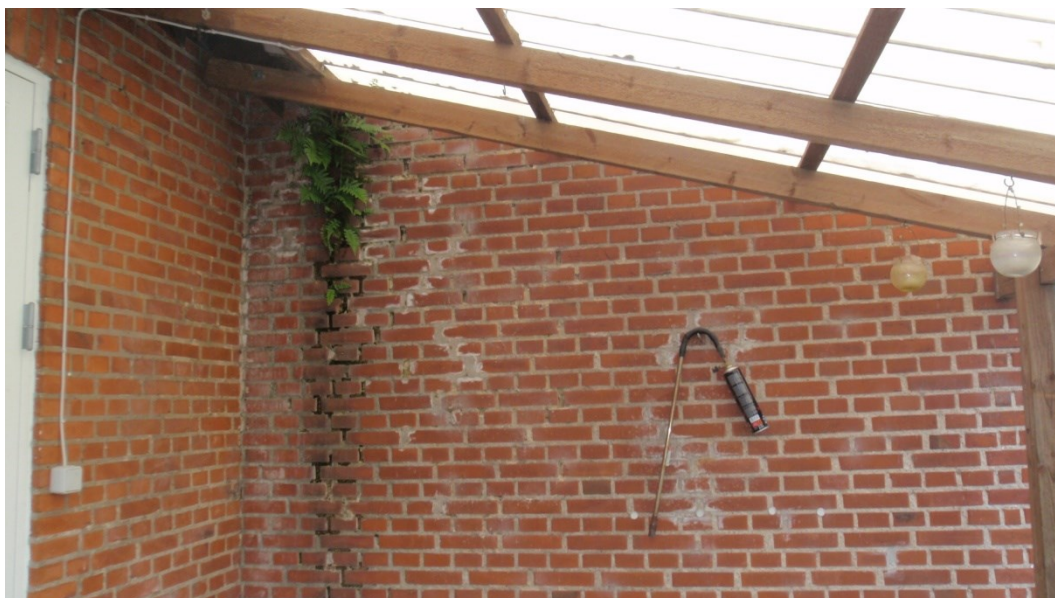
**Foto 7 visende udvaskede fuger hos naboen**

**Foto 8 Udvaske fuger hos naboen**

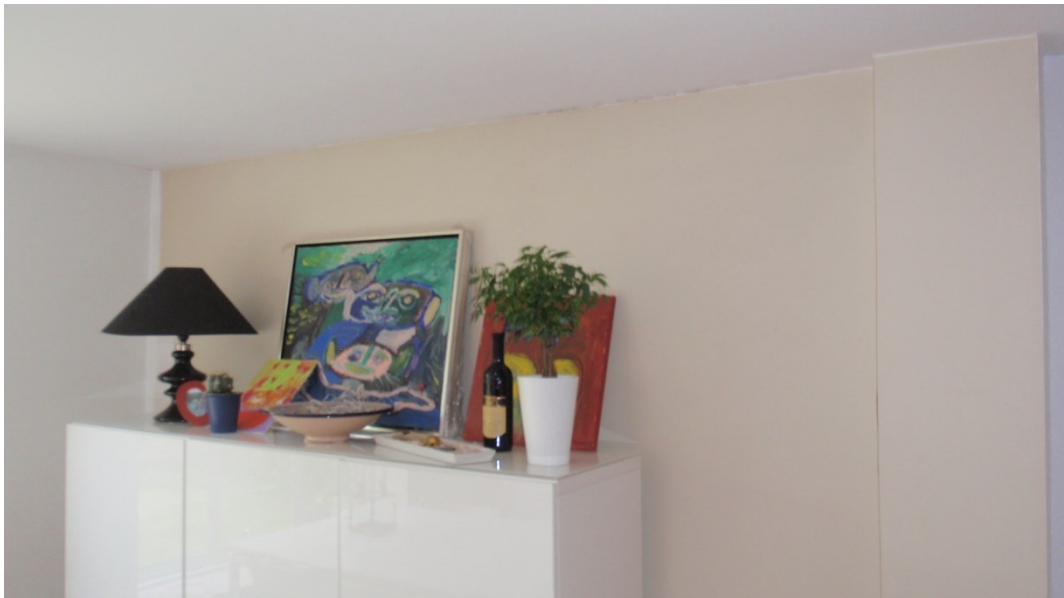
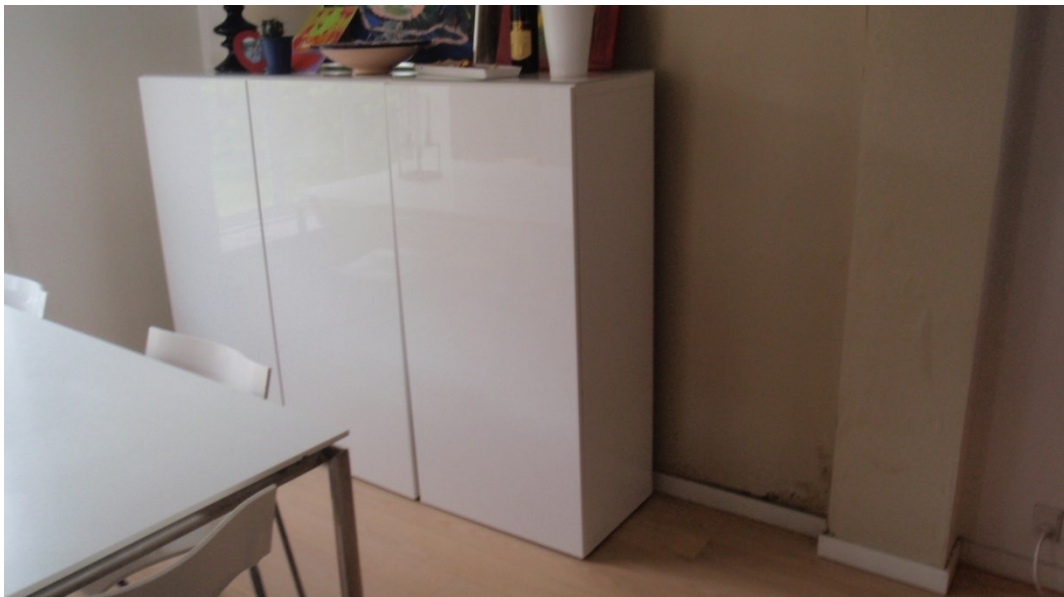
**Foto 9 Fugt i stue/massiv mur**

**Foto 10 Fugt i stue/massiv mur**
