# SKØNSERKLÆRING

J.nr. 16189

| Besigtigelsesdato: | 15. marts 2017, 12:30 |

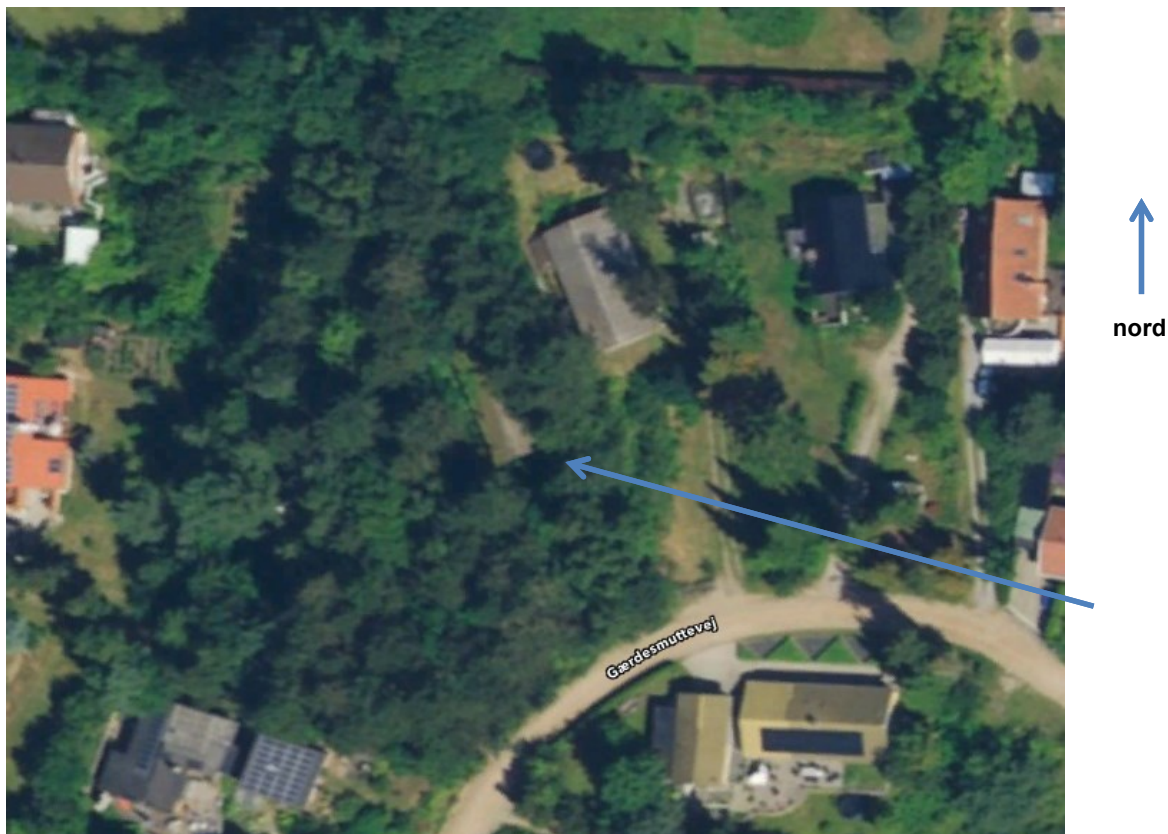
| Klagepunkter: | 1. Kraftig skimmelvækst i hele huset |
|---|---|
| Ad 1. Konklusion: | <p>Huset er uisoleret og ligger i skygge. Det er derfor overvejende sandsynligt, at der i almindelighed er skimmelsvamp i huset.</p> <p>Både KL og BS oplyser, at huset ikke havde været anvendt i årene forud for besigtigelsen og dermed ikke udluftet eller opvarmet. Der er derfor stor sandsynlighed for, at der har været skimmelsvamp i huset ved besigtigelsen.</p> |

Foto nr. 1 Oversigtsfoto - ejendommen er placeret i skygge i en nåletræsplantage

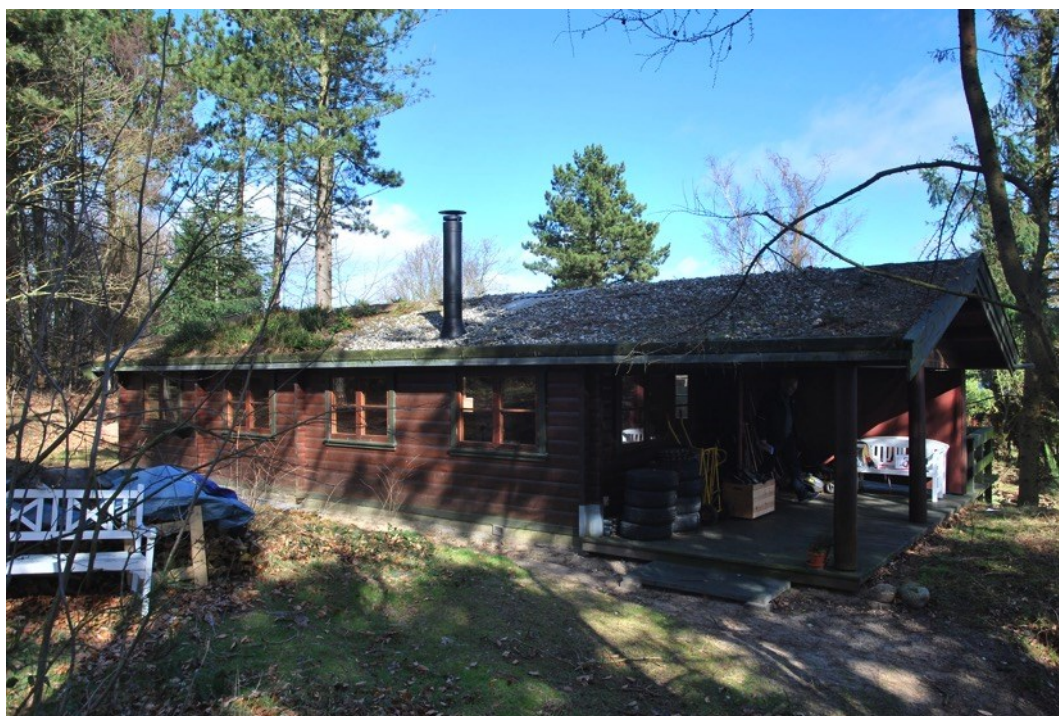
Foto nr. 2 Ejendommen, set fra sydvest

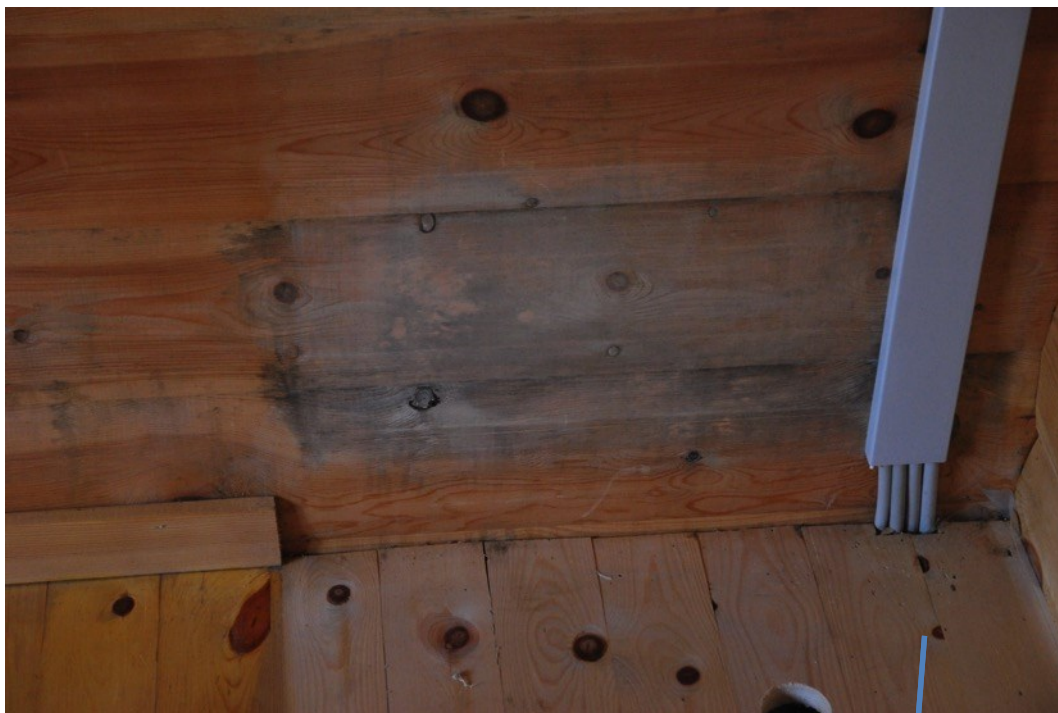
| Klagepunkter: | 1. Kraftig skimmelvækst i hele huset |
|---|---|
| Ad 1. Der kunne konstateres følgende: | <p><b>A) soveværelse</b><br/>I soveværelset mod nordvest ses misfarvninger på ydervægge, der antages at være skimmelsvamp. Misfarvningen er størst i rummets nordøstlige hjørne, hvor der har stået et skab. KL oplyser, at skabet har været uden bagbeklædning, men fyldt op med havehynder. Se foto 3.</p> <p>I rummets nordvestlige hjørne og på væggen mod nord ses misfarvninger til en højde på ca. 40 cm over gulv.<br/>Det oplyses, at der ved besigtigelsen har stået en seng op ad denne væg. Se foto 4.</p> <p><b>B) entré</b><br/>I entreen ses en svag misfarvning omkring fodlister og på de nederste blokhusbjælker. Se foto 5.</p> <p><b>C) bad</b><br/>I badeværelset ses svag misfarvning på de nederste blokhusbrædder i brusenichen. Se foto 6.</p> <p><b>D) køkken</b><br/>I køkkenet ses en svag misfarvning omkring fodlister og bag køleskabet.</p> |

| | <p>Misfarvningerne i soveværelset (A) har ved gennemgangen været dækket af en seng og et fast skab og har næppe været synlige ved bygningsgennemgangen.</p> <p>Misfarvningerne i entréen (B) og badeværelset (C) er så begrænsede i omfang, at de næppe har kunnet skelnes fra almindelig støv og slitage.</p> <p>Misfarvningerne i køkkenet (D) er kun synlige bag køleskabet og kan ikke konstateres ved en normal bygningsgennemgang.</p> |

**Foto nr. 3** Soveværelse, hjørne mod entré. Ved huseftersynet har der her været opstillet et fast skab, uden bagbeklædning. Skabet har, jf. KL, været fyldt med havehynder

| Ad 1. Overslag over udbedringsudgifter inkl. moms: | <p>Det er muligt at foretage en effektiv afrensning, således at skimmelvæksten fjernes:</p> <p>Huset har kun ét lukket hulrum, nemlig gulvkonstruktionen. Det er nødvendigt at fjerne bræddegulve og fodlister i hele huset.</p> <p>Herefter kan alle overflader afrenses ved frysetørring, støvsugning og egentlige afvaskninger.</p> <p>Efter afrensning etableres nye gulve.</p> <p>Opbrydningen af gulve, nedtagning af køkken, afrensningen og etablering af nye gulve og nyt køkken kan udføres for ca. 225.000 kr, incl. moms.</p> <p>Hvis huset istandsættes bør det i stedet overvejes at støbe et nyt, isoleret terrændæk med gulvvarme, fremfor etablering af en krybekælderkonstruktion. Løsningen er dyrere, men reducerer den fremtidige risiko for skimmelsvamp markant.</p> |

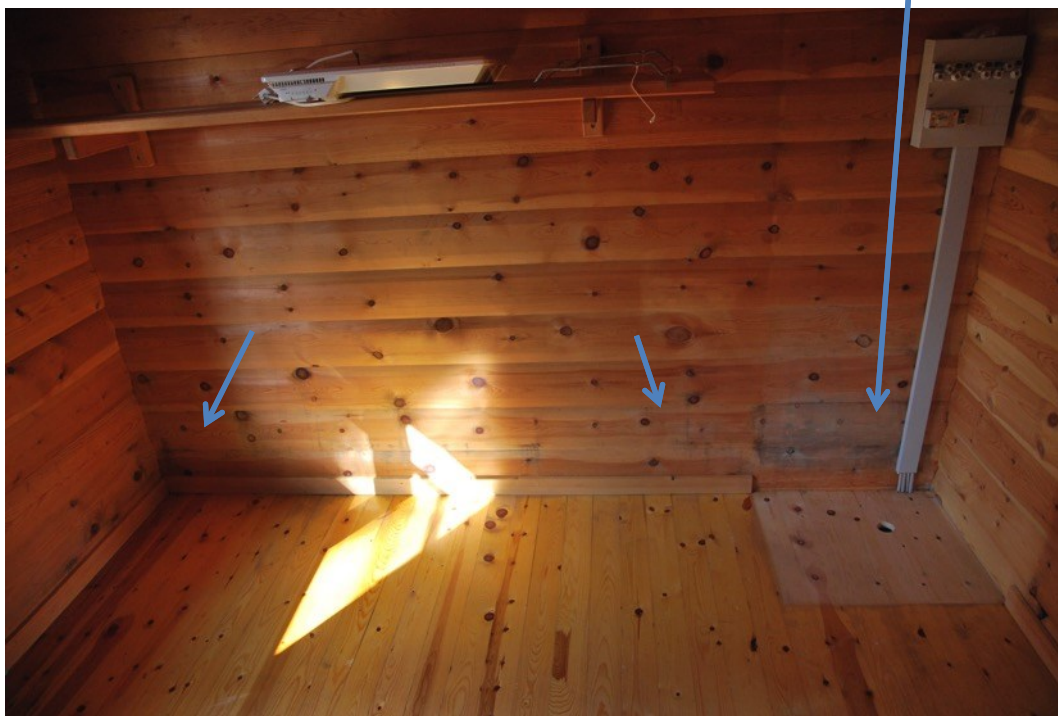
**Foto nr. 4** Soveværelse, gavlvæg mod nord. Ved huseftersynet har der været opstillet en seng langs væggen

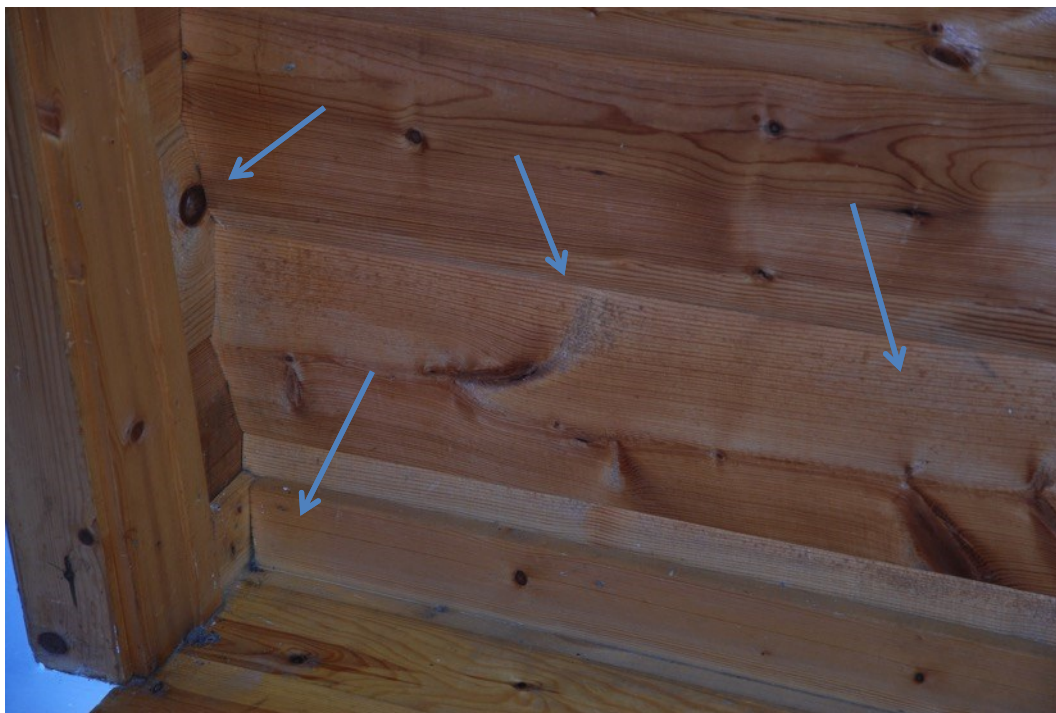
**Foto nr. 5** Entré, ved dør mod stue  
Misfarvninger omkring fodlister og på de nederste blokhusrædder

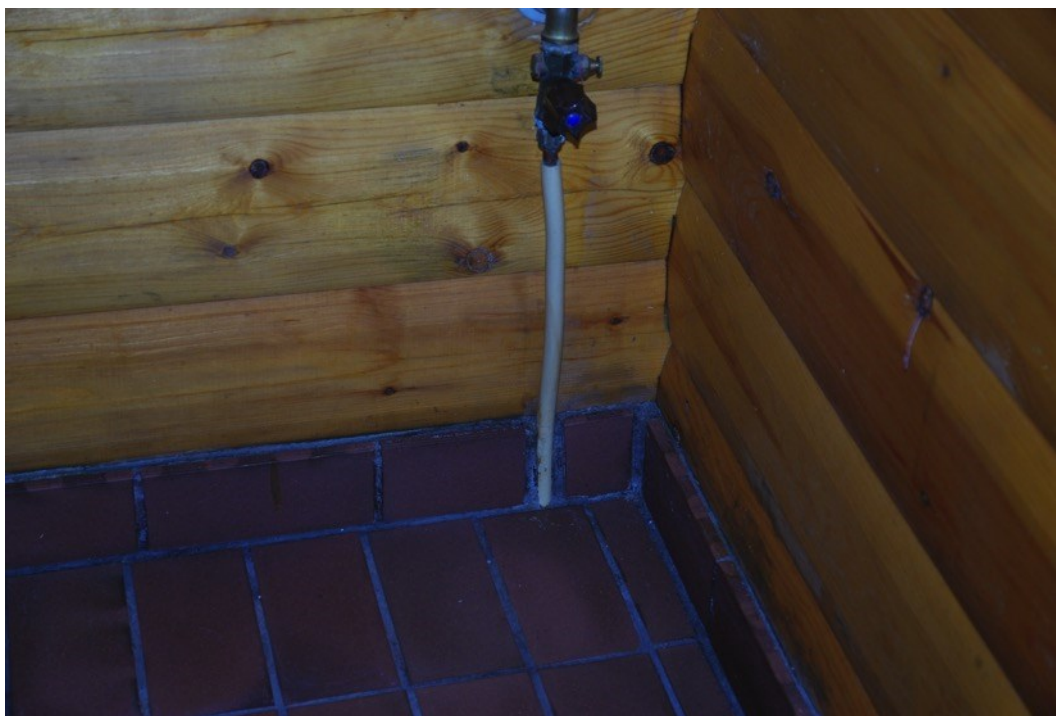
**Foto nr. 6** Bad, her i brusenichen op ad nordgavlen  
Misfarvninger og lidt blåsplint på de nederste blokhusrædder samt på bagvæggen
