# SKØNSERKLÆRING

J.nr. 16193

| Besigtigelsesdato: | 2. marts 2017, kl. 13.00 |

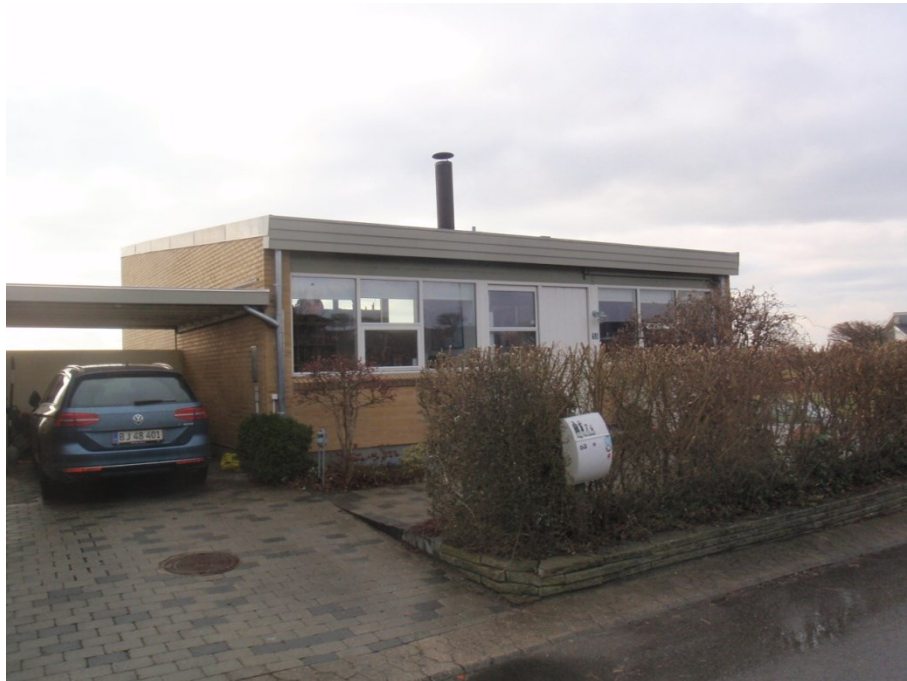
**Foto 1 visende huset set fra øst**

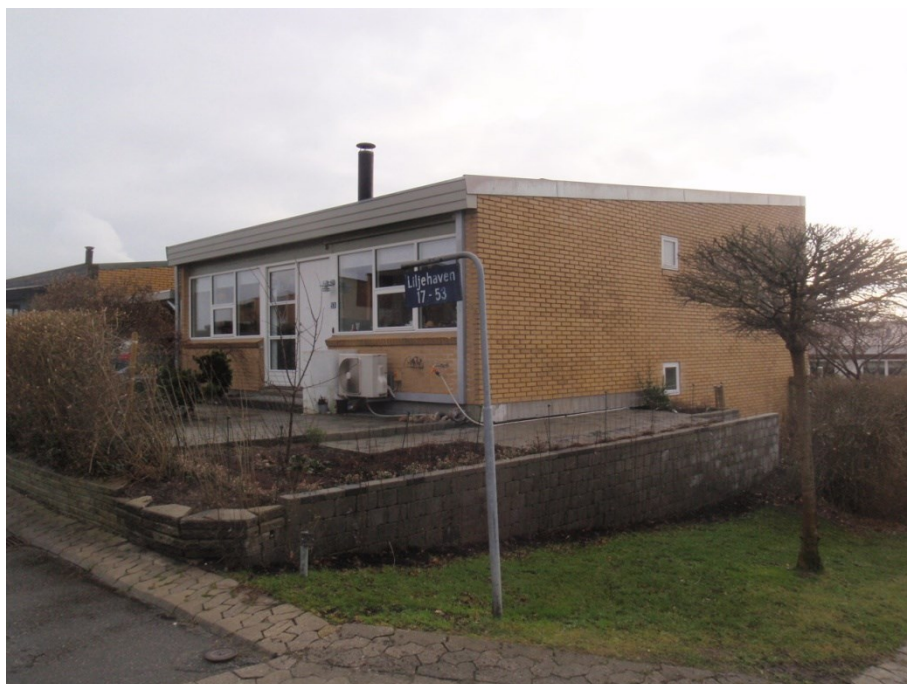
**Foto 2 visende huset set fra nord**

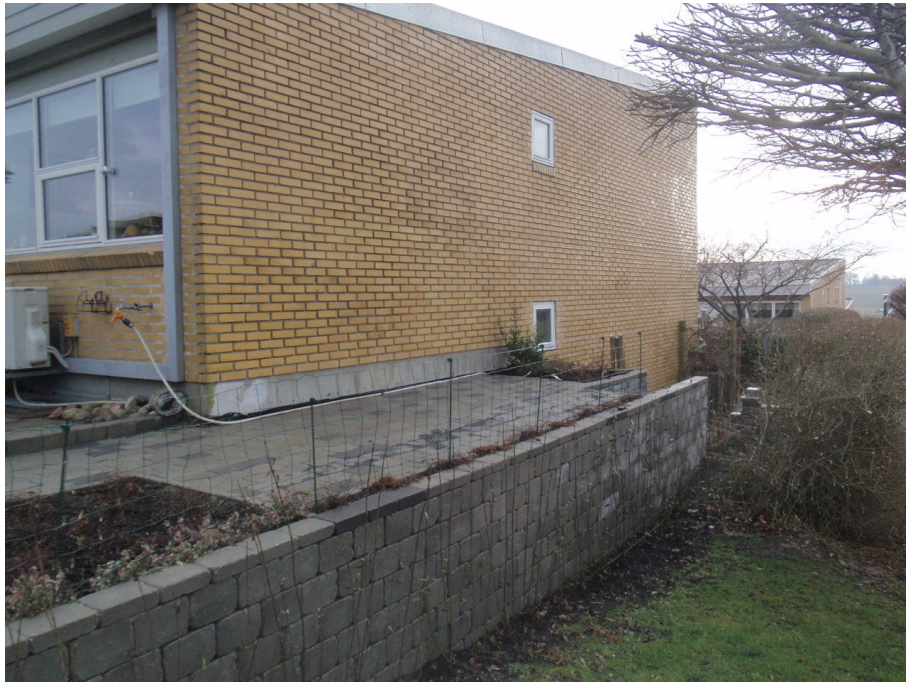
**Foto 3 visende fortanding – Beton mod terrænet/jord**

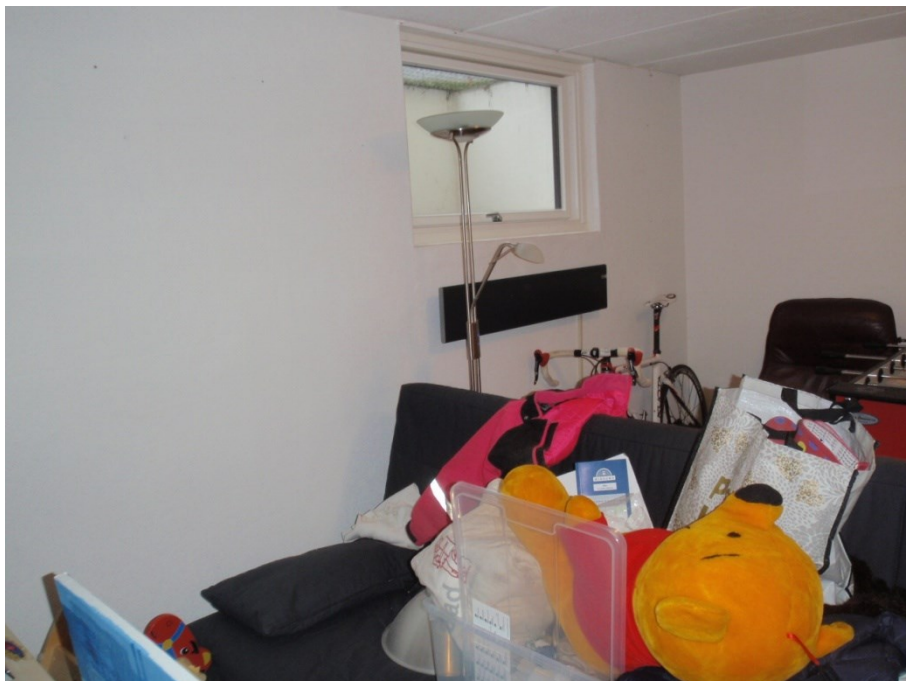
**Foto 4 visende disponibelt kælderrum – malede overflader**

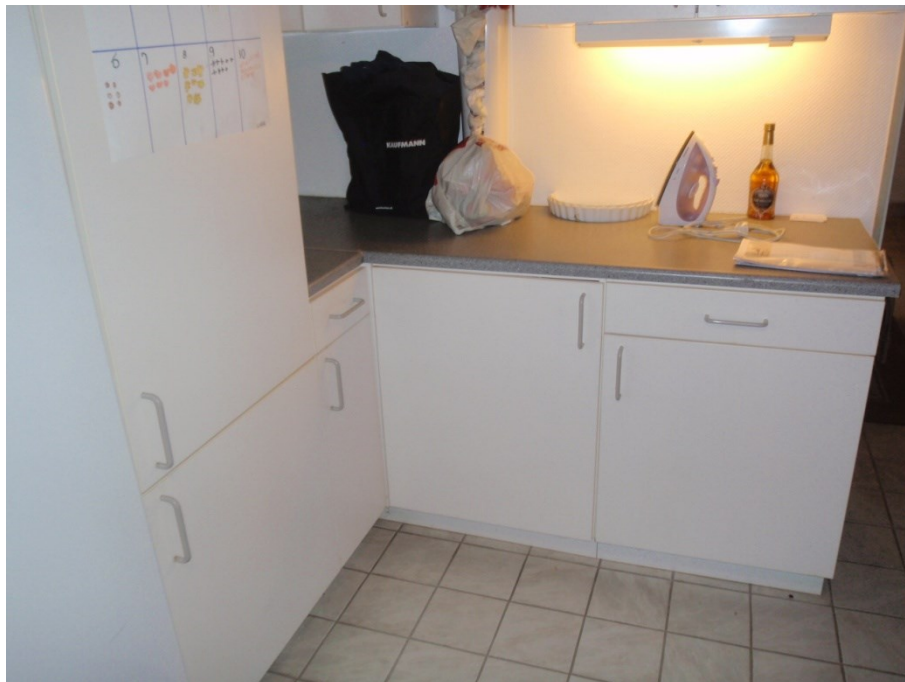
**Foto 5 visende klinker på gulv – opsatte elementer**

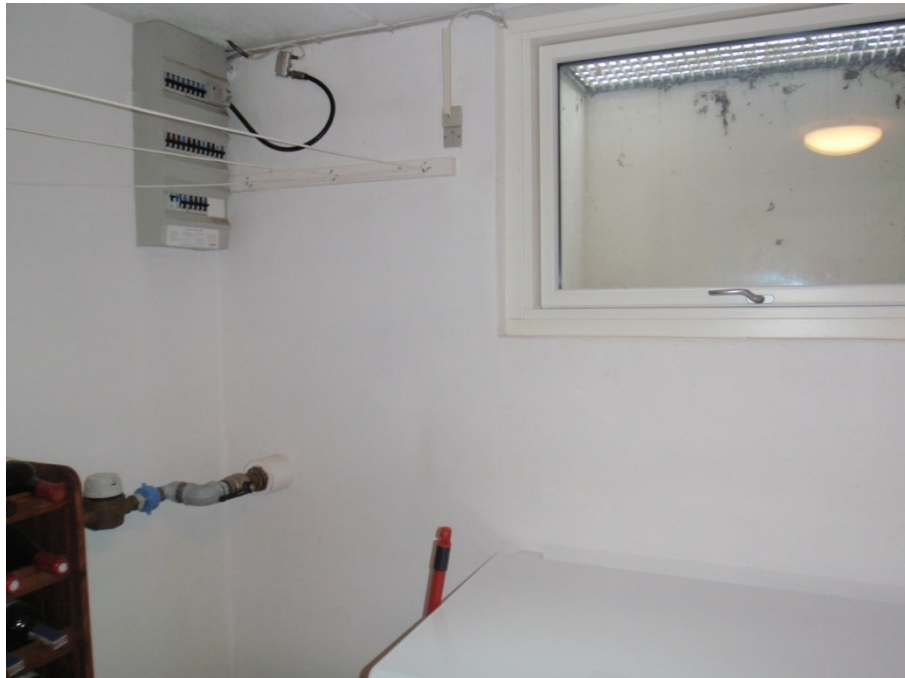
**Foto 6 visende malede vægge – Glasvæv**

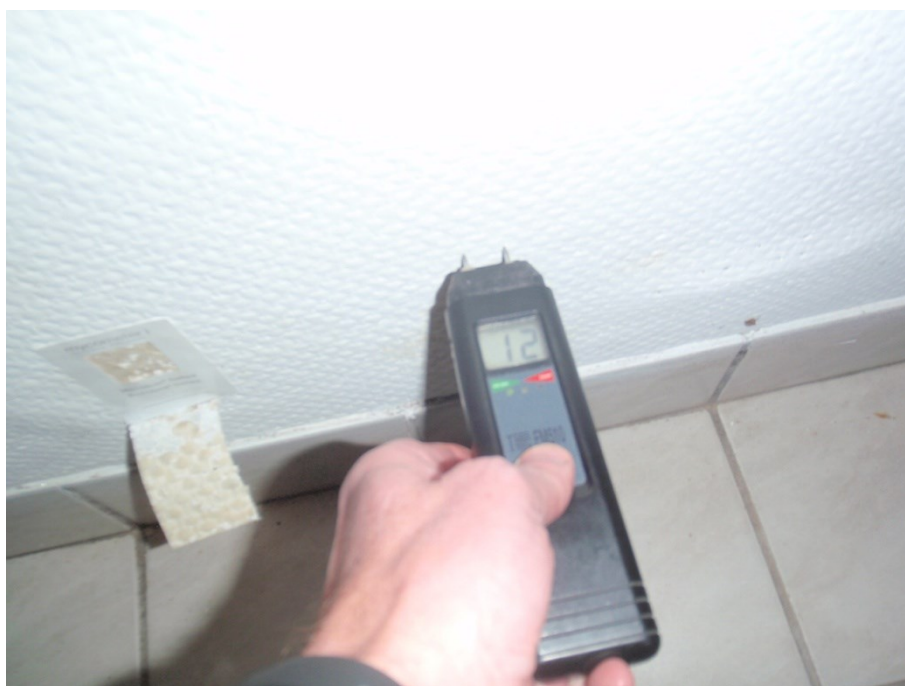
| <i>Klagepunkter:</i> | <i>Der kunne konstateres følgende:</i> |
|---|---|
| Ad 1. Der kunne konstateres følgende: | <p>Bygningen er opført i 1976, som en del af en samlet bebyggelse.</p> <p>Der er tale om en bebyggelse opført på en skråning, hvorved husene bliver opført som parterrebygning. Dvs. i flere forskudte plan.</p> <p>Det nederste plan bliver derved opført som kælder, idet der er jord/terræn på de 3 sider. Se billede 1 og 2.</p> <p>Kælderen – kældervæggen er støbt i ca. 30-35 cm beton.</p> <p>Det kan ses, at kældervægge/fundamenter er udført med fortanding, dvs. der er beton alle steder, hvor der er jordkontakt, og at bygningen er projekteret ud fra placeringen – skråningen. Billede 3.</p> <p>Bygningen vurderes opført efter Bygningsreglementet af 1972, BR72.</p> <p>Ved den indvendige besigtigelse af kælderen, der består af 2 rum, et bryggers vaske-rum og 1 disp. rum, kan det ses, at rumme-ne er istandsat på et tidspunkt med klinker på gulve, skabelementer og malede vægge – lofter. Billede 4, 5 og 6.</p> <p>Ved besigtigelsen fremstod kældervægge generelt intakte – hvidmalede, dog med lidt påbegyndende slip på den opsatte glasvæv, bagvedliggende pudslag skønnes generelt intakt ved prøvebankning. Billede 7.</p> <p>Syn- og skønsmanden målte generelt ens fugtværdi, der ikke indikerer specielt fugt eller kunne konstatere lugtgener ved besigtigelsen. Billede 8.</p> |

**Foto 8 visende normale, ens fugtværdier ved vægoverflader**
