# SKØNSERKLÆRING

J.nr. 16194

| Besigtigelsesdato: | Den 15. juni 2017 |

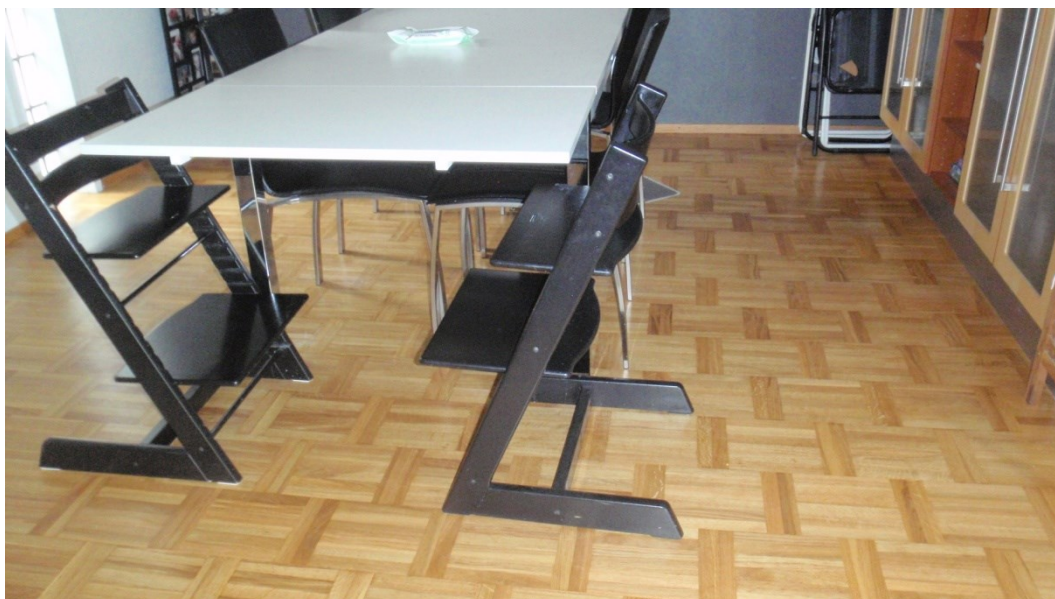
**Foto 2 visende parketgulv stue/spisestue**

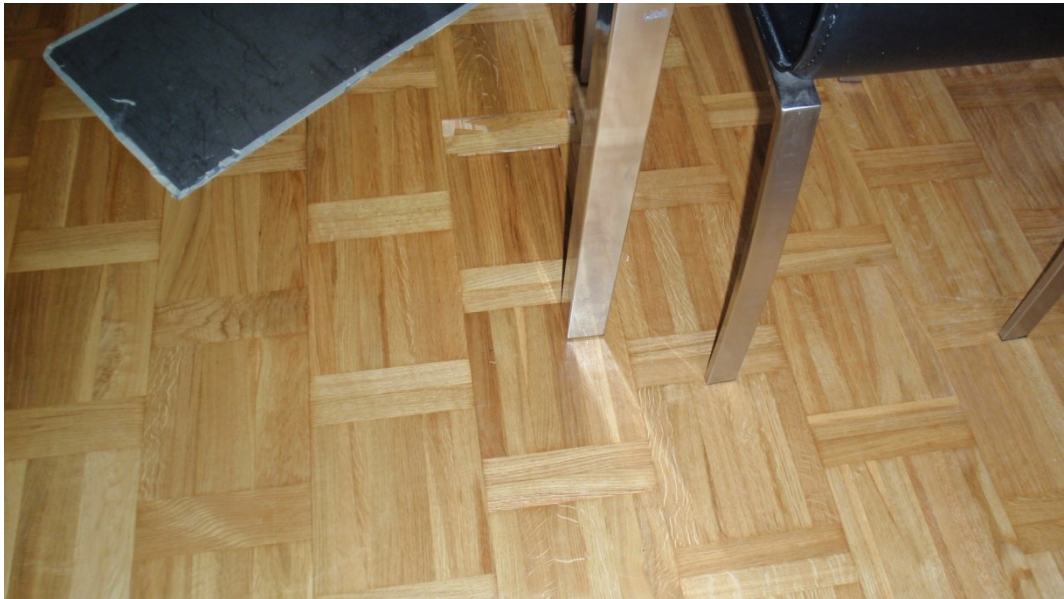
| <i>Klagepunkter:</i> | <i>Der kunne konstateres følgende:</i> |
|---|---|
| Ad 1. Oversigt over klagepunkter: | <p>Ved besigtigelsen af parketgulv i stuen bemærkes en plade under spisebord, hvor der var direkte hul i parketgulvet, billede 3, samt et par andre områder, bl.a. foran brændeovn og mod køkken, billede 4 + 5, hvor der ved personbelastninger kunne trykkes parketstave ned, og gulvet de steder var eftergivende.</p> <p>I entréen var parketgulvet særligt eftergivende, se billede 6.</p> <p>Derudover bemærkes eftergivende områder i gang og ved døråbninger ind til værelser – dvs. typisk i ganglinjen.</p> |
| Ad 1. Konklusion: | <p>Der er tale om et Müresjø-typehus, hvor gulvkonstruktionen er lidt specielt opbygget:</p> <p>Øverst :           22 mm fletparket<br/>                   Plastfolie<br/>                   Bølgepap<br/>                   15 cm Leca nødder – løse<br/>                   8 cm råbeton klaplag</p> <p>Årsagen til de bløde og skæve områder i gulvet er pga. Leca nødder ad åre er blevet knust – trykket sammen ved færdsel.</p> <p>Det er derfor typisk i ganglinjen – arealet man ser skaden.</p> <p>Forholdet har vist sig ikke at kunne udbedres lokalt, idet der ikke "bare" kan optages parketfelter og suppleres med Leca eller lignende, Leca vil typisk skride ned ved opskæring af gulvet.</p> <p>Det skønnes derfor nødvendigt at ændre gulvkonstruktionen for at udbedre forholdet.</p> |

| Klagepunkter: | Der kunne konstateres følgende: |
|---|---|
| Ad 1. Punktet burde være anført som følgende i rapporten: | <p>Karakteren K2 –Flere steder er der konstateret eftergivende stave på parketgulvene samt slip ved samlinger, bl.a. entré, gang, i stue, foran køkken samt brud i parketgulv midt stue.</p> <p>Note: Årsagen skønnes skadede/trykkede Leca nødder, hvorfor der må påregnes fortsat skadesudvikling under parketgulvet jf. konstruktionsopbygning.</p> |

**Foto 3 visende hul i parket over bordben – Blødt område**

| Klagepunkter: | Der kunne konstateres følgende: |
|---|---|
| Ad 1. Overslag over udbedringsudgifter inkl. moms: | Det skønnes nødvendigt at fjerne de eksisterende parketgulve i stue, i stue – køkken, |

| Klagepunkter: | Der kunne konstateres følgende: |
|---|---|
| | <p>gang, entré og værelser og opbygge en ny gulvstrøkonstruktion med ny isolering og parketbrædder, ca. 120 m<sup>2</sup>.</p> <p>Nedtagning køkken kr. 10.000,-<br/> Fjernelse af eksist. gulv kr. 30.000,-<br/> Opbygning strøgulv med isolering kr. 50.000,-<br/> Parketbrædder kr. 90.000,-<br/> Reetablere køkken m.m. kr. 20.000,-<br/> Samlede skønnede omkostninger inkl. moms <u>kr. 200.000,-</u></p> |

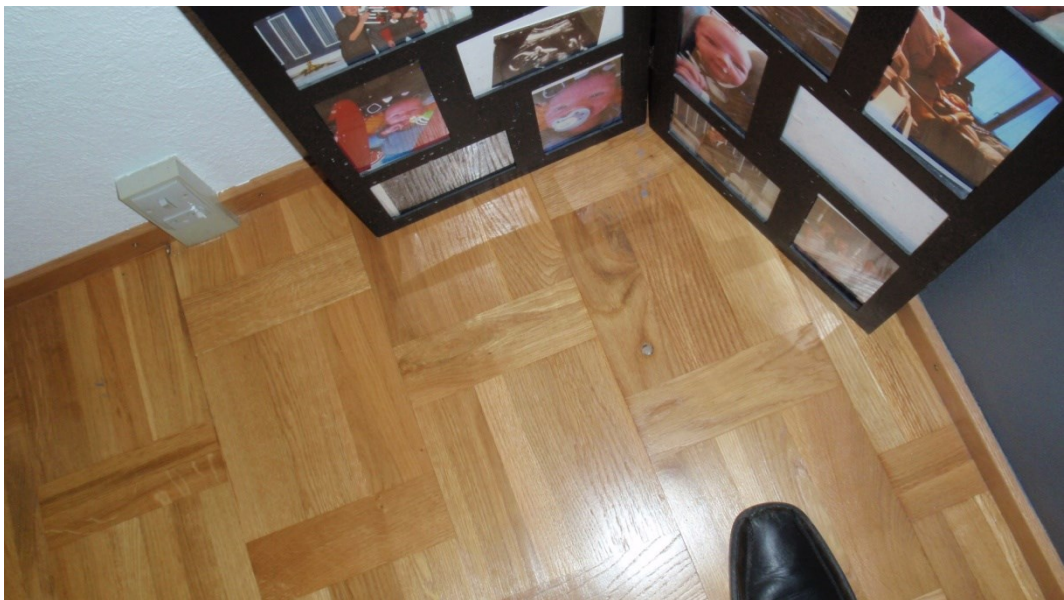
**Foto 4 visende skævt område i hjørne**

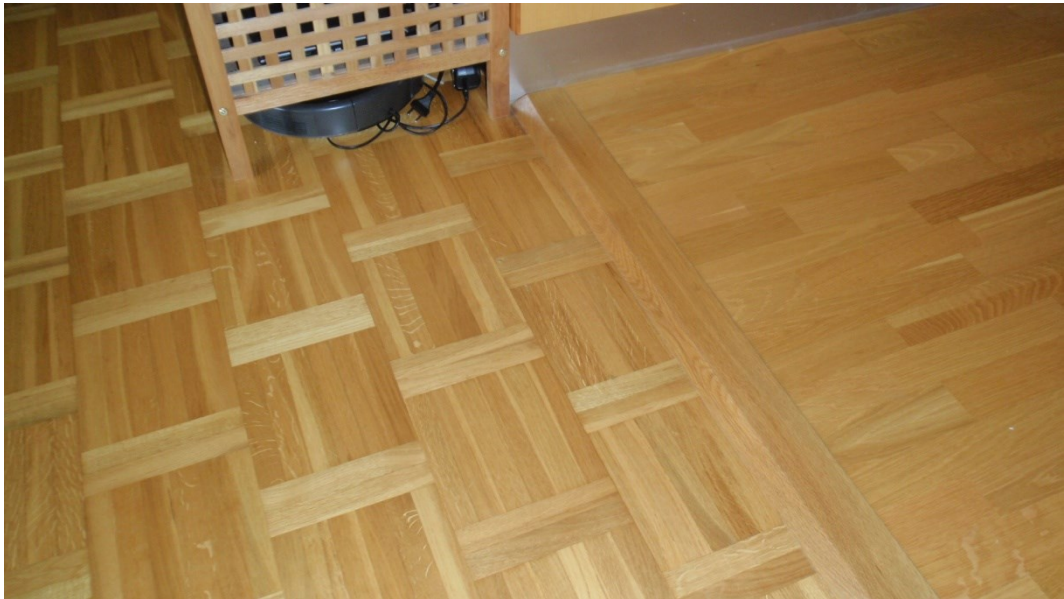
**Foto 5 visende blødt område mod køkken**

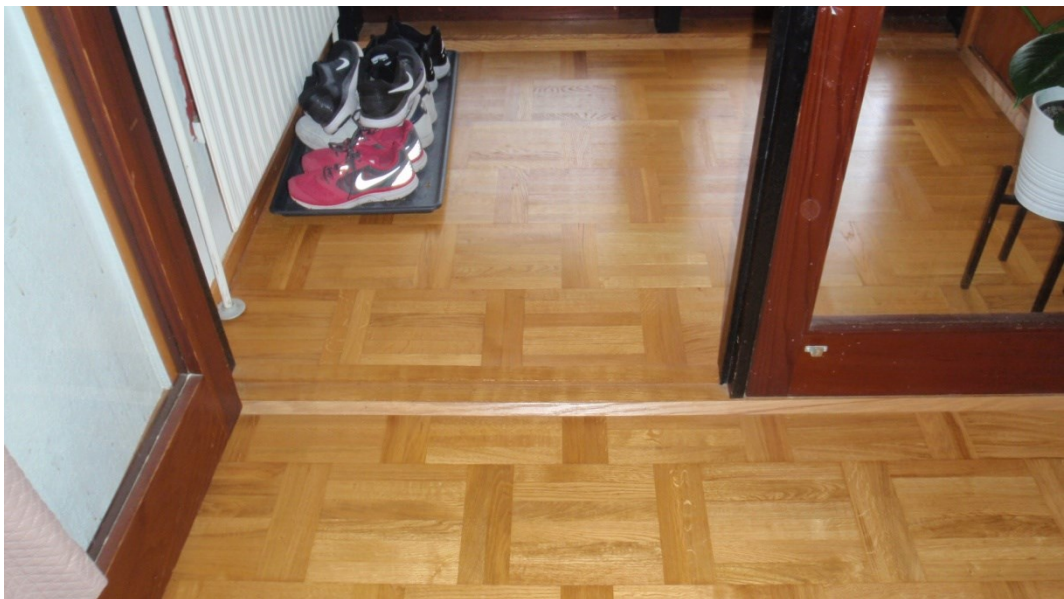
**Foto 6 visende eftergivende gulv i entré**

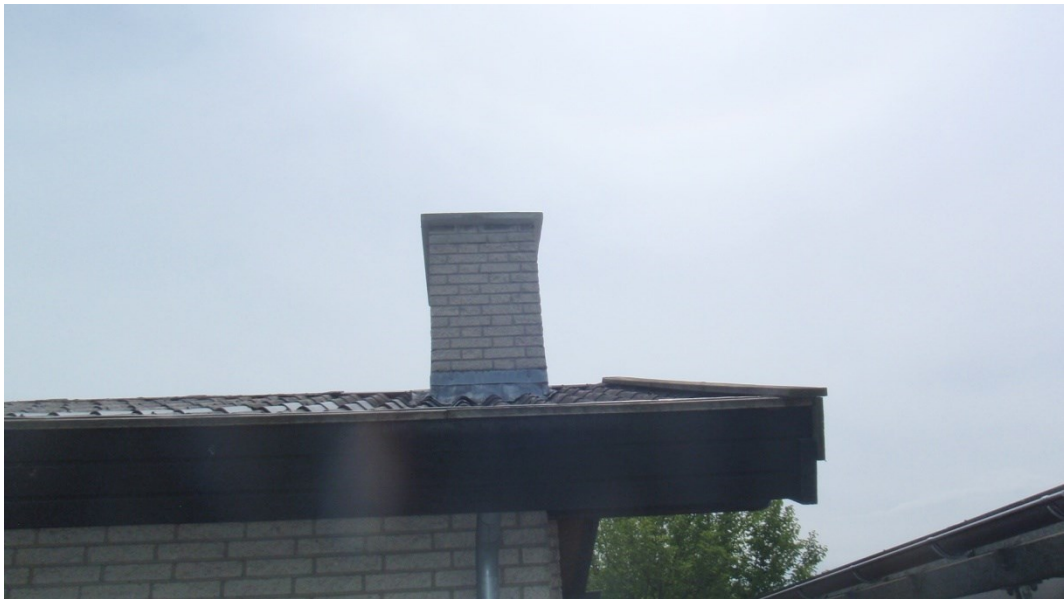
| <i>Klagepunkter:</i> | <i>Der kunne konstateres følgende:</i> |
|---|---|
| Ad 2. Oversigt over klagepunkter: | Ved syn- og skønsforretningen er den ene skorsten revet ned til undertag, og den anden muret om, hvorfor syn- og skønsmanden ikke kan se, hvorledes forholdet har været tidligere. Billede 7.<br><br>Punktet beskrives ikke yderligere. |

**Foto 7 visende skorsten udbedret – Ommuret**

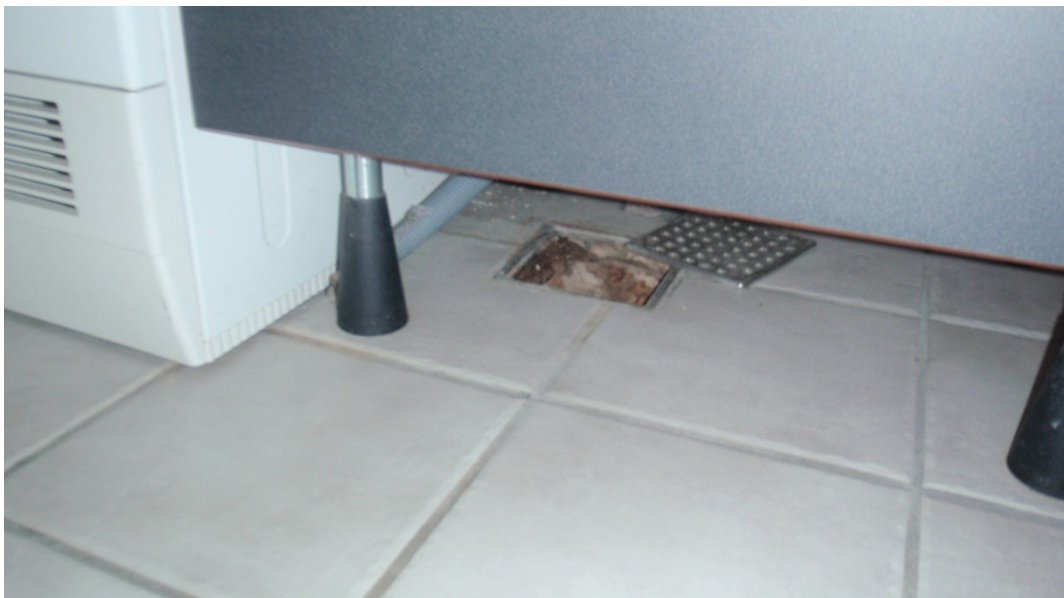
| <i>Klagepunkter:</i> | <i>Der kunne konstateres følgende:</i> |
|---|---|
| Ad 3. Oversigt over klagepunkter: | Ved besigtigelsen af bryggersgulvafløb under vask og skab kan det ses, at der er et ældre hul og rust/tæring ved indsatsen mellem den og selve afløbsskålen. Der bemærkes endvidere fri betonkant over afløbsskål. Billede 8 + 9. |
| Ad 3. Konklusion: | Gulvafløbet er defekt og skal skiftes. |
| Ad 3. Punktet burde være anført som følgende i rapporten: | Karakteren K3 – Der er hul/tæring ved indsatsen og fri betonkant mellem afløbsskål og rist i gulvafløbet i bryggerset.<br>Note: Forholdet kan opfugte de omkringliggende konstruktioner. |

**Foto 8 visende bryggers gulvafløb under skab**

| <i>Klagepunkter:</i> | <i>Der kunne konstateres følgende:</i> |
|---|---|
| Ad 3. Overslag over udbedringsudgifter inkl. moms: | Omkostninger til udskiftning af gulvafløbet skønnes til kr. 10.000,-. |

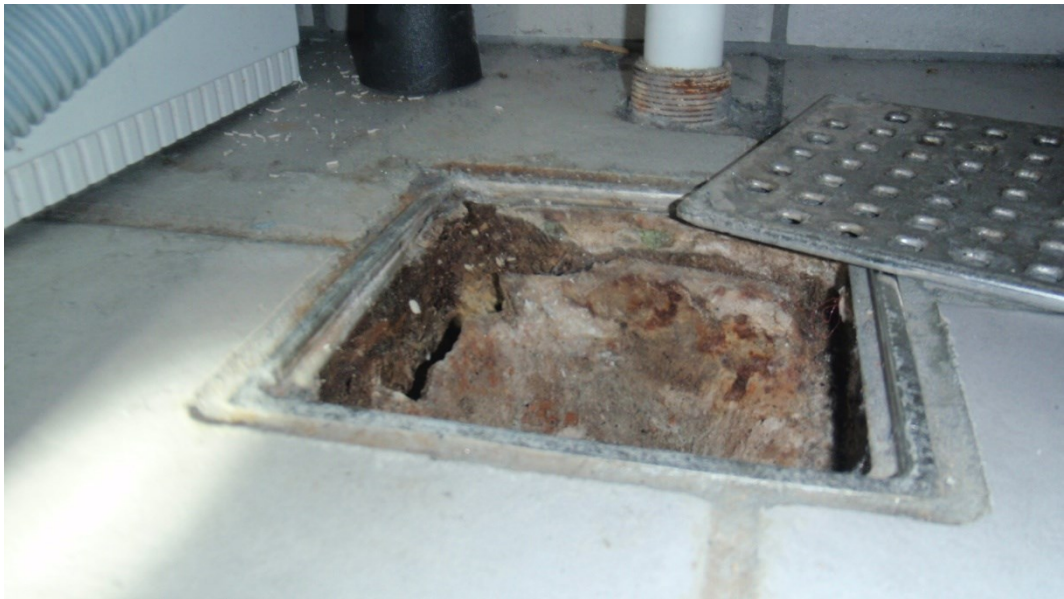
**Foto 9 visende hul i gulvafløb**
