# SKØNSERKLÆRING

J.nr. 16199

| Besigtigelsesdato: | 15/3-2017, kl. 9,00. |

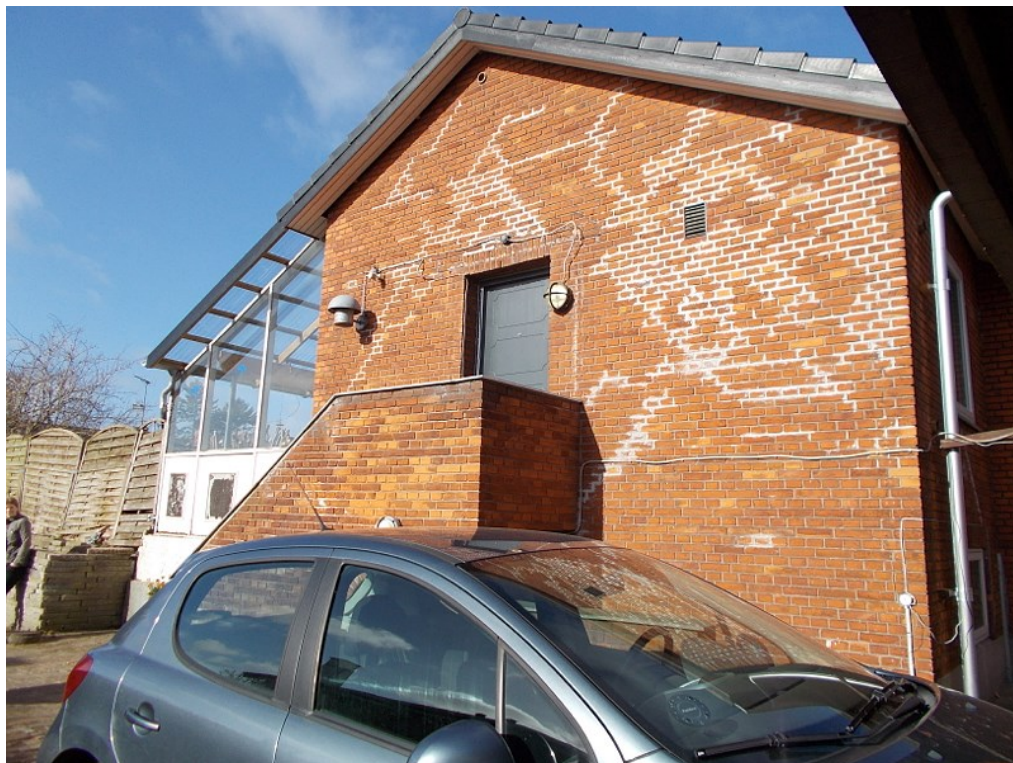
Gavl set fra syd-øst

| Ad 1) Forvitret murværk | Eroderet udvendigt murværk samt sætningsrevner. |
| Ad 1. Konklusion: | <p>Generelt på alle facader er den trykket fuge slidt. Den trykket fuge skaller af, så hvis man trykker på den med fingrene, går den i stykker. Ligeledes er der mange sten hvor brandhuden er defekte, hvilket giver en porøs overfalde.</p> <p>Hvor fuger i facader er udbedret er fuger ikke indfarvet.</p> <p>SS mener at facadernes tilstand er uændret siden BS besigtigede ejendommen.</p> |

| Ad 1. Overslag over udbedringsudgifter inkl. moms: | <p>Udskiftning af mursten, hvor det meste af brandhuden er væk. Herunder må hulmursisoleringen repareres og nødvendige murbindere monteres.</p> <p>Kr. inklusive moms 200.000,-</p> |
