# SKØNSERKLÆRING

J.nr. 16201

| Oversigt over klagepunkter: | 1. Asbestslam i tagrummet |

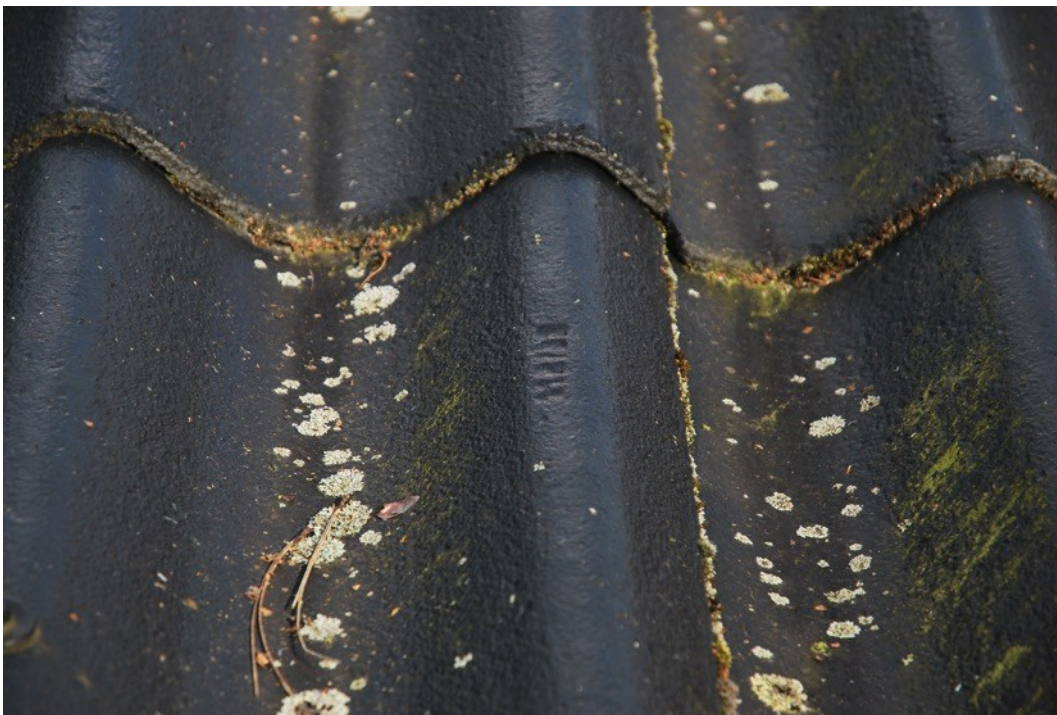
Foto nr. 2      Taget er dækket med de originale tagplader fra 1973.  
Pladerne er afrensede og malede, skønsmæssigt for 5-8 år siden

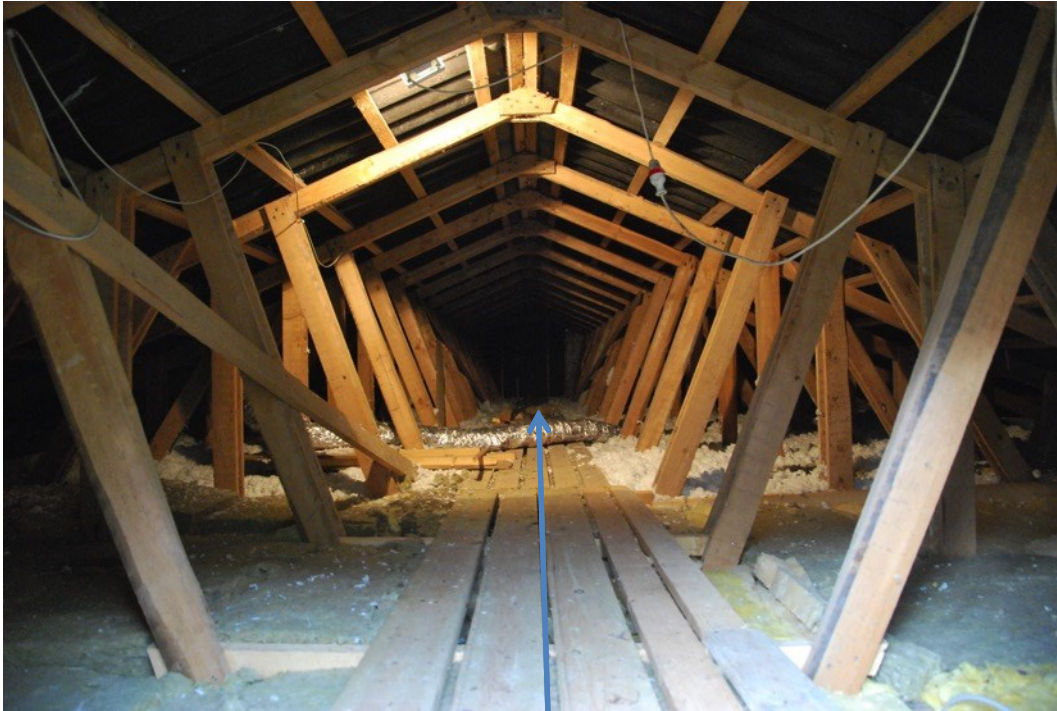
| Ad 1. Fejl og forsømmelser: | <p>Tagrummet er udformet med gitterspær, konstruktionshøjden er lav og isoleringen er udført med indblæst granulat. Tagrummet kan derfor ikke anvendes.</p> <p>Loftet mod boligen er tæt.</p> <p>Det vurderes ikke, at skaden har nogen praktisk betydning, og forholdet kan derfor <b>ikke forventes beskrevet</b> i en tilstandsrapport, jf. de generelle bestemmelser for huseftersynsordningen, gengivet på rapportens side 3 af 19. (3. punkt i gråt tekstfelt, <i>"Småting, som ikke påvirker bygningens brug eller værdi særlig meget"</i>)</p> <p>Rapporten er derfor <b>retvisende</b>.</p> |

**Foto nr. 3** Tagrummet set fra lemmen i sydgavlen.  
Lav konstruktionshøjde, gitterspær og indblæst mineraluld i 4/5-dele af tagrummet

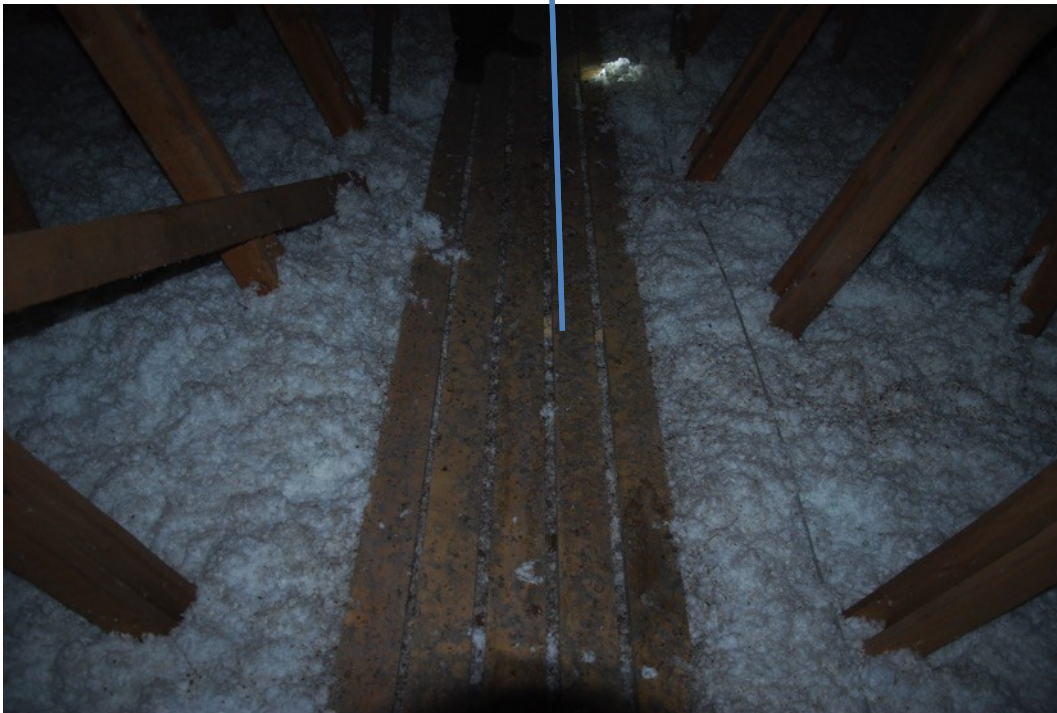
| Klagepunkter: | 1. Asbestslam i tagrummet |
|---|---|
| Ad 1. Konklusion: | <p>Taget er dækket med asbestplader og der vil i almindelighed være asbestfibre i tagrummet.</p> <p>Støvet på gangbroen kan ikke skelnes fra almindeligt støv og indblæst skidt.</p> <p>Skjolder af gammelt slam på spær og taglægter er synligt omkring tagryggen og har med overvejende sandsynlighed også kunnet iagttages ved huseftersynet.</p> |

**Foto nr. 4** Skidt på gangbro i den fjerneste ende af tagrummet, mod nord, længst væk fra lemmen

| Ad 1. Overslag over udbedringsudgifter inkl. moms: | <p>Hvis forholdet skal udbedres skal isoleringen fjernes og tagrum og træværk renses og støvsuges.</p> <p>Herefter indblæses ny isolering.</p> <p>Arbejdet vurderes at kunne gennemføres for ca. 35.000 kr, incl. moms.</p> |

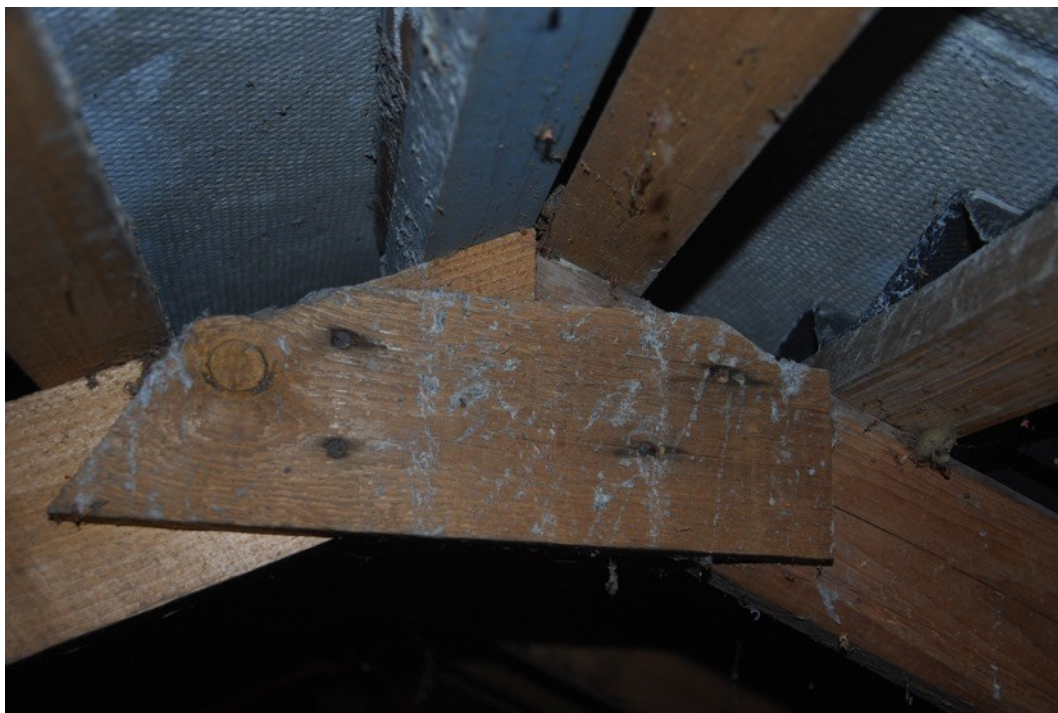
**Foto nr. 5** Indtørret slam på spær og taglægter under rygningen i den inderste del af tagrummet

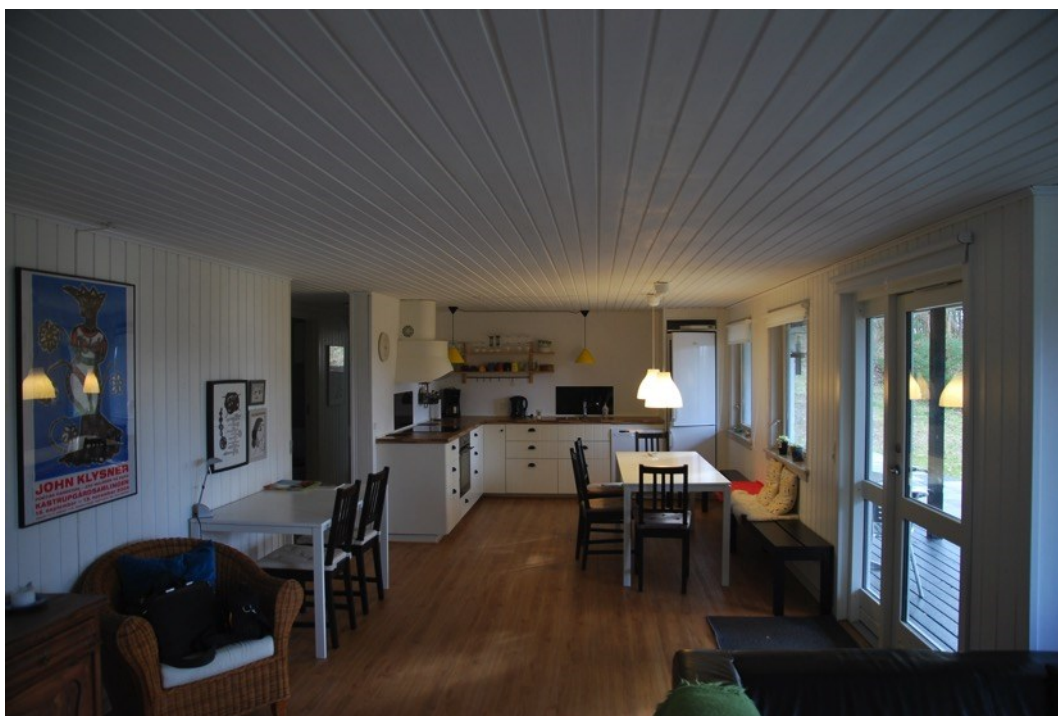
**Foto nr. 6** Sommerhus.  
Loftet mod tagrummet er tæt og adgangsløkken er placeret udvendigt
