# SKØNSERKLÆRING

J.nr. 17004

| Besigtigelsesdato: | Den 6. april 2017 |

## Skønsmandens erklæring

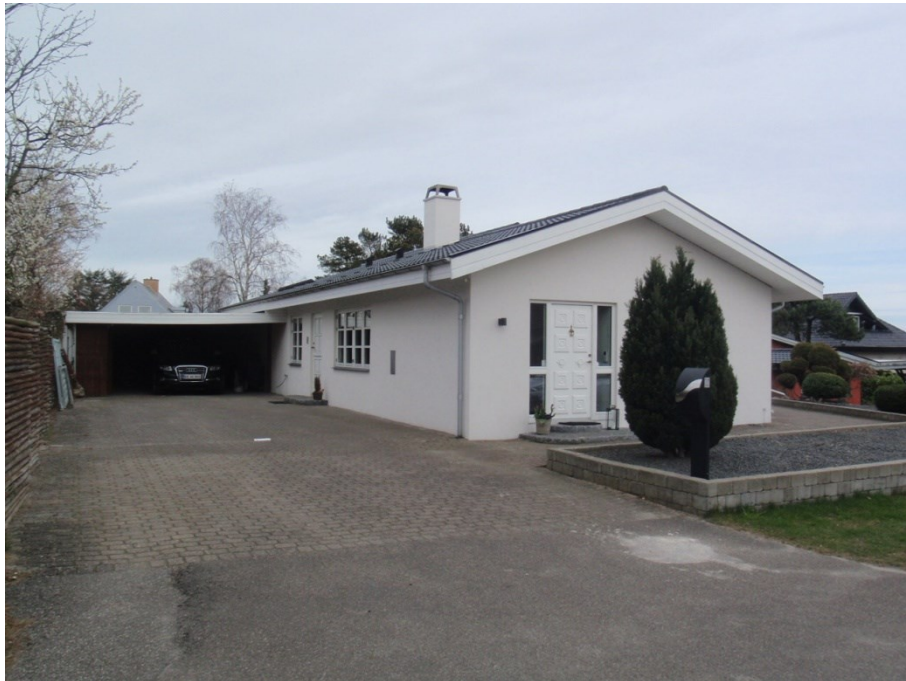
**Foto 1 visende huset set fra vest**

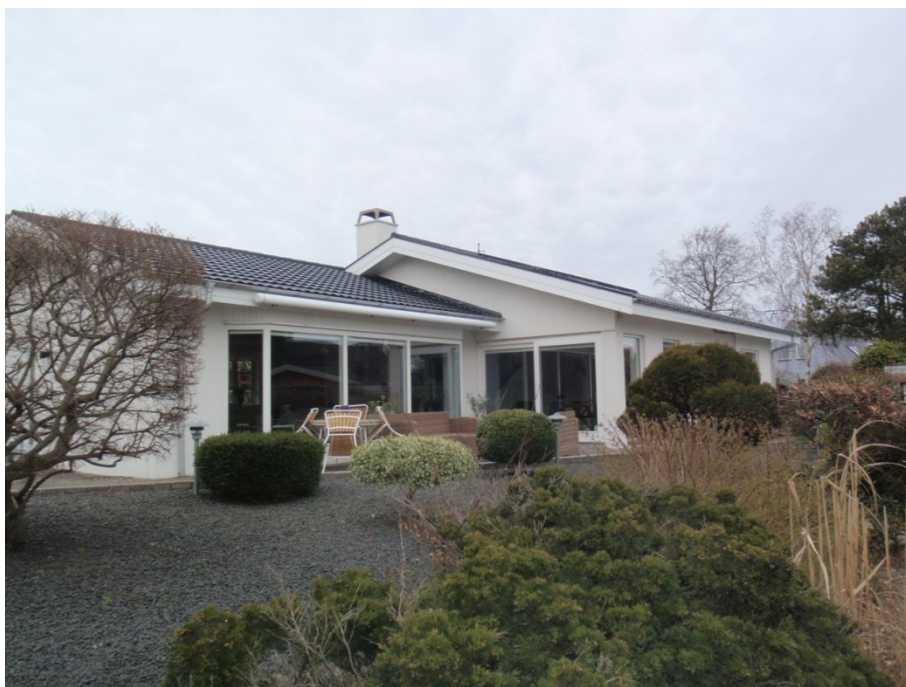
**Foto 2 visende huset set fra syd**

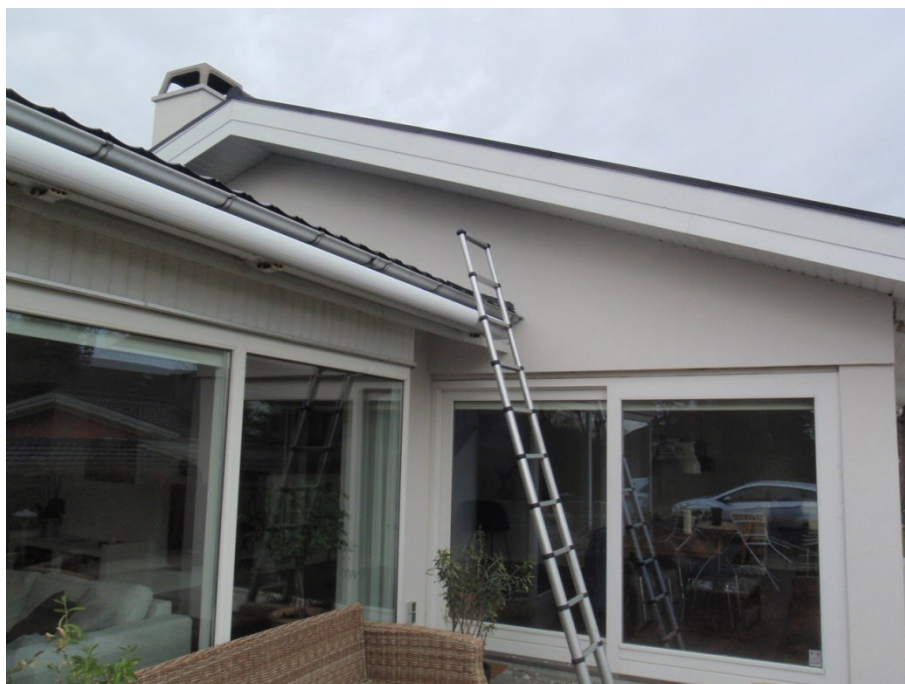
| <i>Klagepunkter:</i> | <i>Der kunne konstateres følgende:</i> |
|---|---|
| Ad 1. Der kunne konstateres følgende: | <p>Ved den udvendige besigtigelse af huset kan det ses, at der er foretaget blænding af den tidligere loftslem, herunder er trægavlen beklædt med speciel gipsplade jf. ejer, og overfladebehandlet/pudset op, se billede 3.</p> <p>Indvendigt er der etableret en ny loftslem i entré – sydlige del af tagrum. Syn- og skønsmanden foretog besigtigelse på loftet via denne. Billede 4.</p> <p>I tagrummet er ikke etableret direkte gangbro, blot udlagt løse brædder, ligesom "åbningen" mellem gitterspær stedvis kun er 40-50 cm, hvorfor tagrummet ikke vil være tilgængeligt for alle størrelser af bygningssagkyndige, og det skal ikke besigtiges fysisk, når der ikke er gangbro. Billede 5 - 6.</p> <p>I den midterste – nordlige del af tagrummet bemærkes nogle skjolder på spær og lægter. Der kunne ikke konstateres direkte råd og nedbrudt træ, og fugtigheden blev</p> |

**Foto 3 visende tidligere lem i gavl blændet**

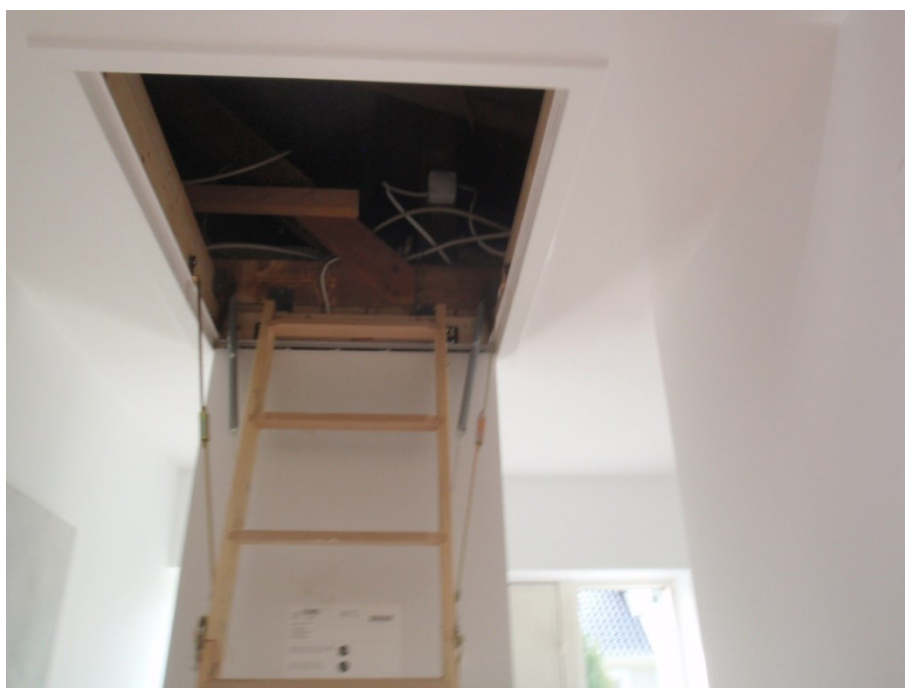
**Foto 4 visende ny indvendig loftslem**

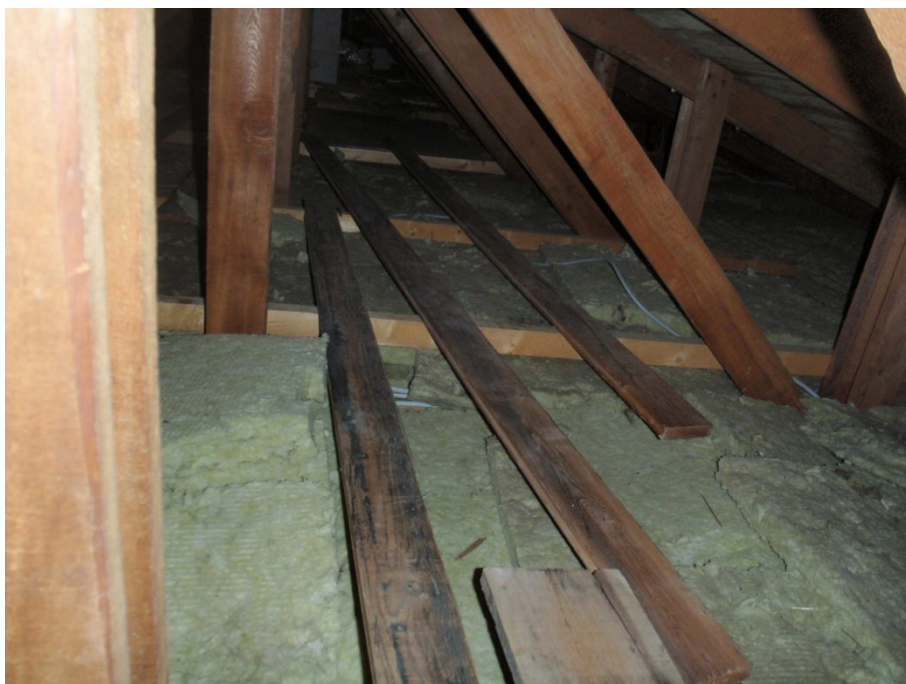
**Foto 5 visende løse brædder i tagrum**

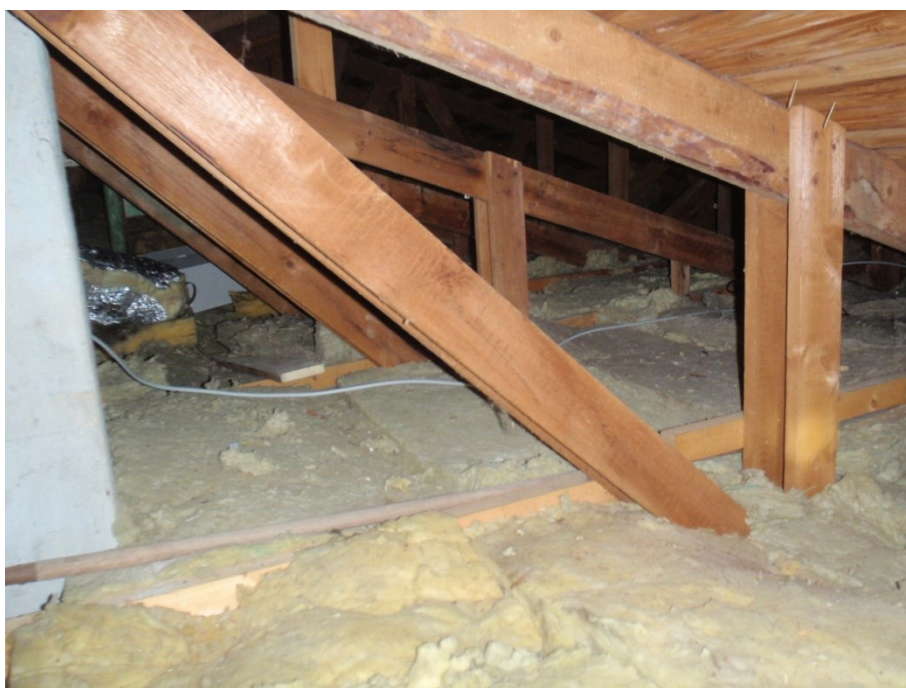
**Foto 6 visende gitterspær – ikke tilgængelig**

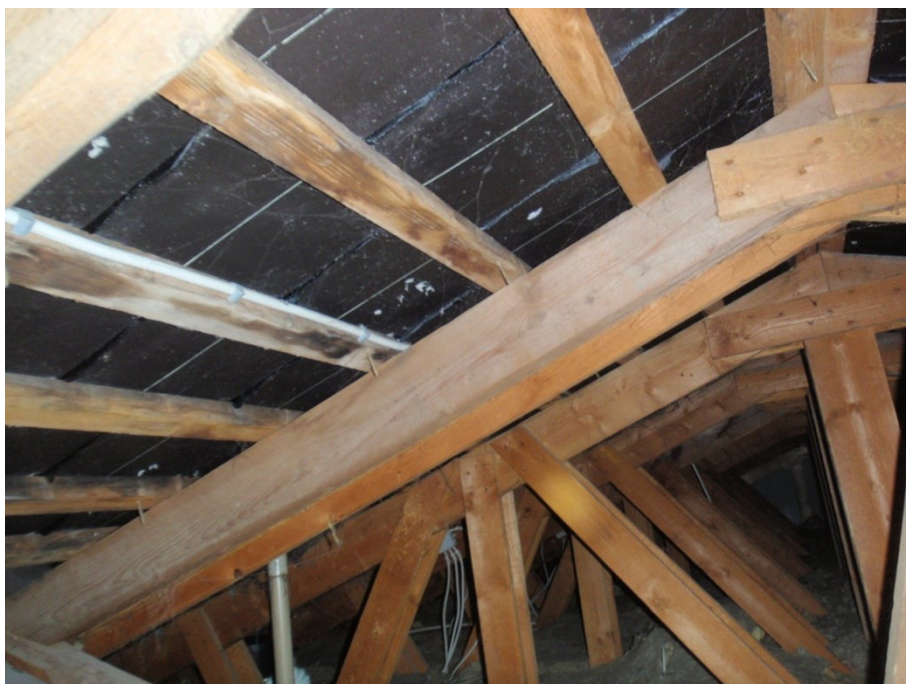
| Klagepunkter: | Der kunne konstateres følgende: |
|---|---|
| | målt til 12-17%, hvilket er normalt for årstiden. Billede 7 – 8. |
| Ad 1. Konklusion: | <p>Årsagen til skjolderne og den af KK oplyste fugtdannelse skønnes derfor at være kondens over årstiden, som ofte ses ved tilsvarende konstruktioner, og i dette tilfælde forstærket af, at ventilationen af tagrummet skønnes minimal – Der kunne kun ses lysindfald enkelte steder ved tagfod.</p> <p>Der bør etableres forøget tagrumsventilation.</p> <p>Det er ikke oplyst, om der er konstateret forøget skimmelvækst, der evt. burde afrenses.</p> |

**Foto 7 visende nogle skjolder på lægter i nordlig del af tagrum**

| <i>Klagepunkter:</i> | <i>Der kunne konstateres følgende:</i> |
|---|---|
| Ad 1. Overslag over udbedringsudgifter inkl. moms: | Omkostninger til etablering af forøget ventilation m.m. af tagrummet – jævnt fordelt ved tagfod – evt. kip skønnes til kr. 25.000,- |

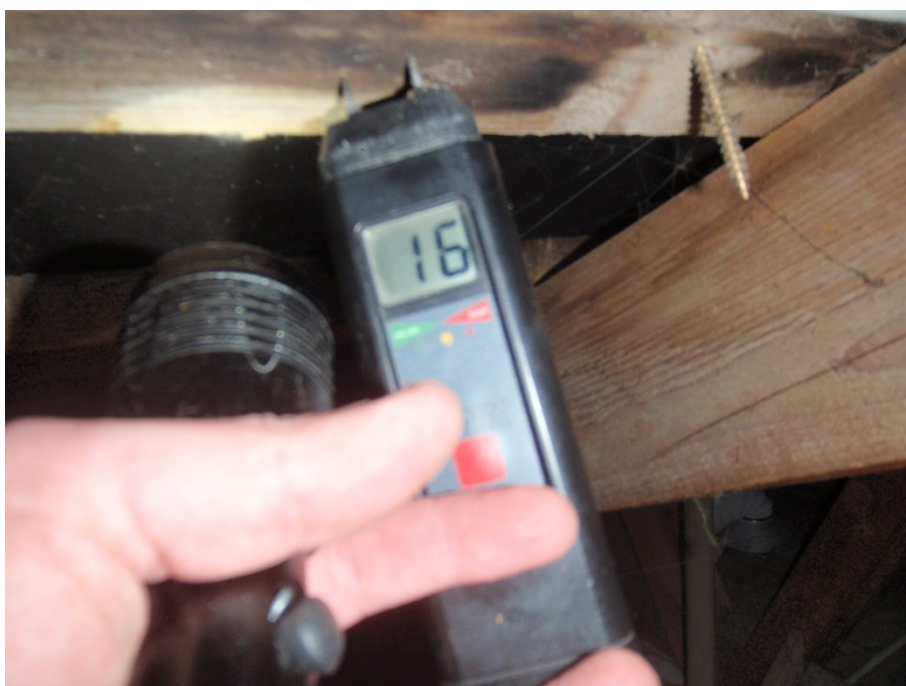
**Foto 8 visende p.t. tørre ved fugtmåling**

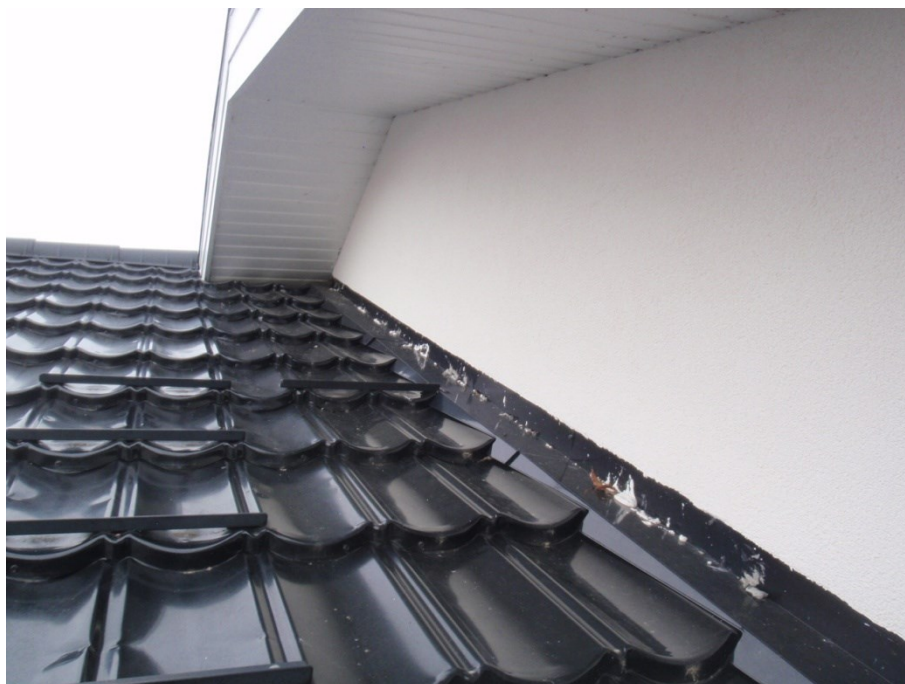
| Klagepunkter: | Der kunne konstateres følgende: |
|---|---|
| Ad 1. Fejl og forsømmelser: | <p>KK har blændet gavlemmen, hvorfor syn- og skønsmanden ikke kan konstatere, hvordan et evt. indkig har været fra tagfod/stige. Billede 9 – 10.</p> <p>Indkigget skønnes dog stærkt begrænset.</p> <p>BB har på side 6/7 i tilstandsrapporten nævnt:</p> <p><i>"Tagrum er besigtiget fra lille lem i gavl mod syd pga. manglende gangbro og trænge adgangsforhold".</i></p> <p><i>"Loftsrum i den sydlige del er ikke besigtiget pga. manglende adgangsforhold".</i></p> <p>Syn- og skønskanden kan ikke vurdere, om evt. skjolder m.m. har været synlig ved BB's besigtigelse i december 2015, men de er et stykke fra tidligere lem.</p> <p>BB har korrekt taget forbehold for begrænset besigtigelse af tagrum, hvorved forbrugere er gjort opmærksomme på, at eventuelle skader her vil være skjulte forhold.</p> |

**Foto 9 visende tidligere gavlle blændet udvendigt fra**

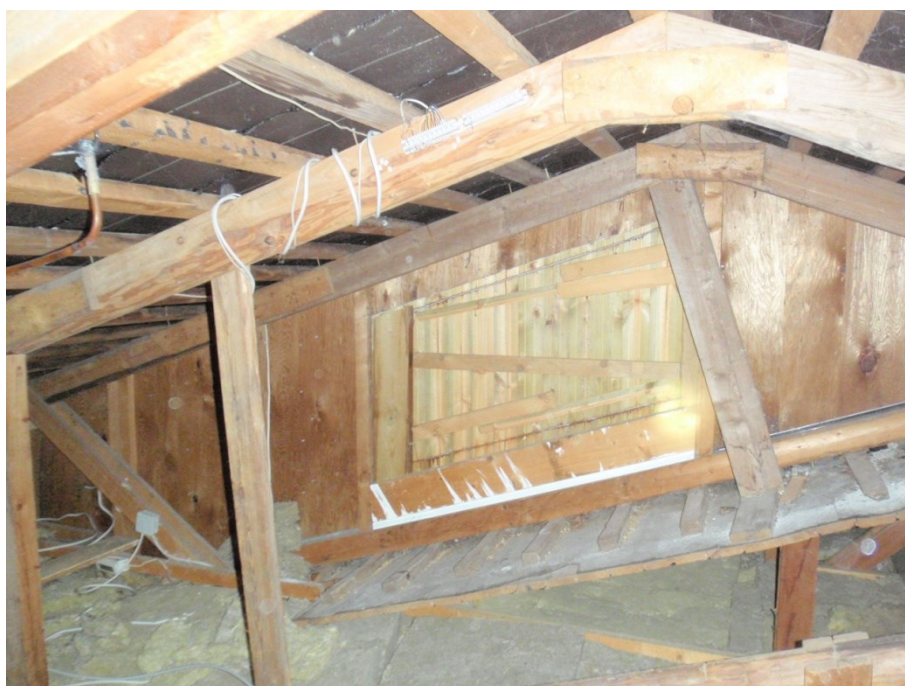
**Foto 10 visende tidligere gavlle – blændet udvendigt**
