# SKØNSERKLÆRING

J.nr. 17010

| Besigtigelsesdato: | Onsdag den 29. marts 2017 kl. 09:00 |

| Klagepunkter: | 1. Løse fuger og sten i murværksfacader. |

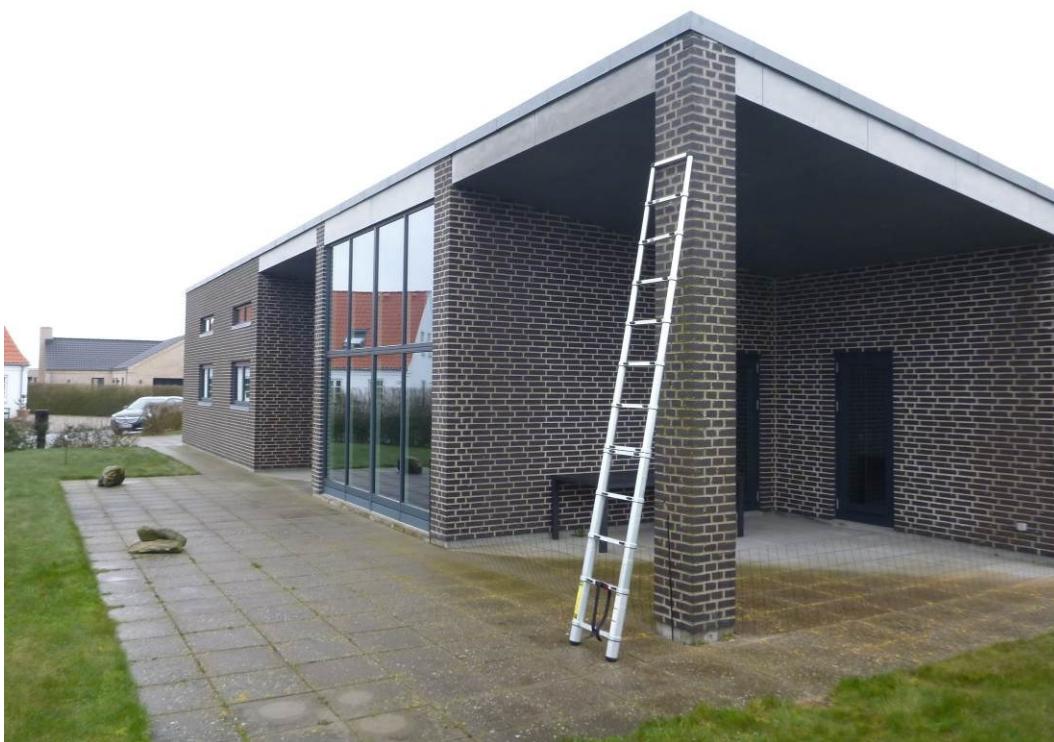
**Foto 4** Oversigtsbillede set fra sydøst – bemærk den opstillede 3,5 meter stige

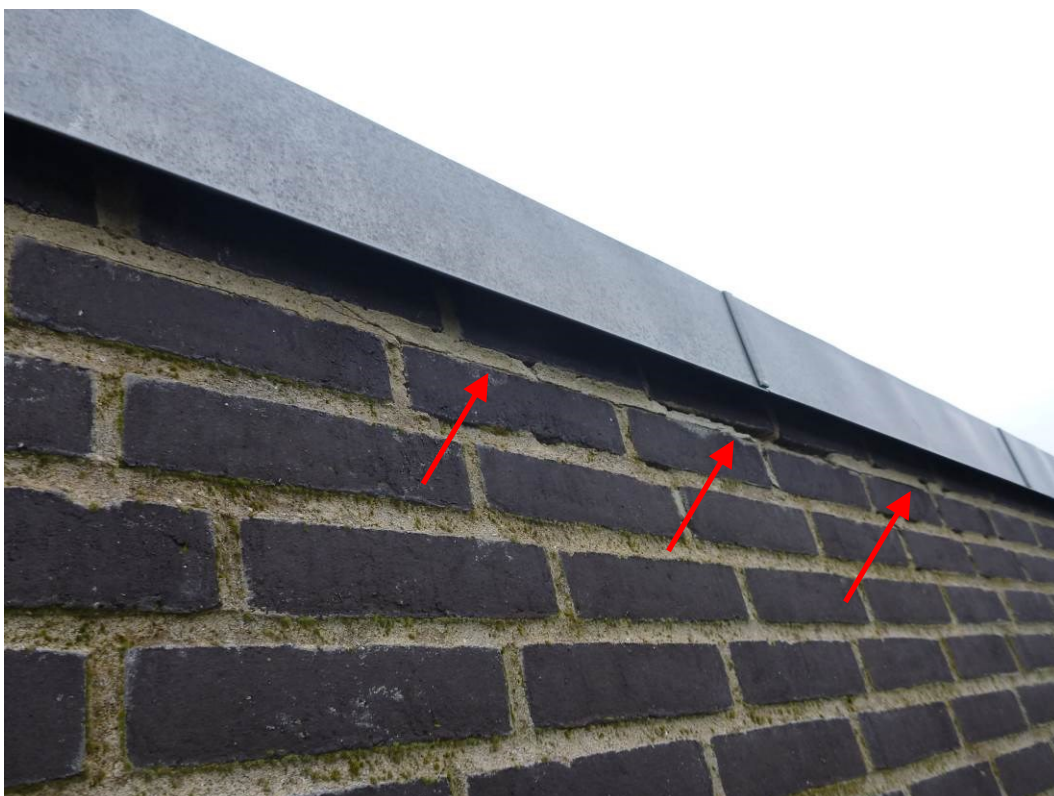
| Klagepunkter: | 1. Løse fuger og sten i murværksfacader. |
|---|---|
| Ad 1. Der kunne konstateres følgende: | <p>Rundt huset kunne der konstateres løse og udfaldne murværksfuger, dog primært mod syd, øverst langs murkroneinddækningen, over vinduerne samt mod sydøst ved en muret søjle (foto 5+ 6).</p> <p>I de udvendige hjørner mod hhv. nordvest og nordøst, øverst under tagrender, var der foruden løse fuger, også enkelte løse sten (foto 7).</p> <p>På gavlen mod øst var der lidt mos og alger på murværksfugerne, men fuger, og murværk generelt, fremstod uden skader (foto 8).</p> <p>Murkroneinddækninger er udført af zink, ca. 10 cm. høje, og med et fremspring på 3 cm. (foto 9).</p> <p>Sålbænke er ligeledes udført i zink med en mindre drypkant, men har intet fremspring, i forhold til murværket (foto 10).</p> <p>En muret skorsten over tag, fremstår med aftegn efter mørtelrester, og der er enkelte mindre huller i ganske få murværksfuger (foto 11).</p> |
| Ad 1. Konklusion: | <p>De løse fuger i murværket, skyldes formentlig en kombination af selve konstruktionen, uden udhæng, og en mulig dårlig trykket fuge under opmuring.</p> <p>Bygninger uden udhæng, kræver ofte øget vedligehold på murværket, og derfor stilles der store krav til opmuring, og specielt fugerne. Såfremt fugerne ikke bliver "trykket" rettidigt, bliver de svagere, og har derved sværere ved at modstå vejrliget, specielt på syd og vestvendte facader.</p> |

**Foto 5** Løse og revnede murværksfuger mod syd, øverst under murkroneinddækning.

| <p>Ad 1. Overslag over udbedringsudgifter inkl. moms:</p> | <p>Samlet set skønnes der at være ca. 10-15 m<sup>2</sup> murværk med løse fuger, og enkelte løse sten. Fugerne skal udkradses, og fuges om, i den forbindelse skal de løse sten fastmures.</p> <p>Arbejdet skønnes at kunne udføres for ca. 15.000 kr. inkl. moms.</p> |

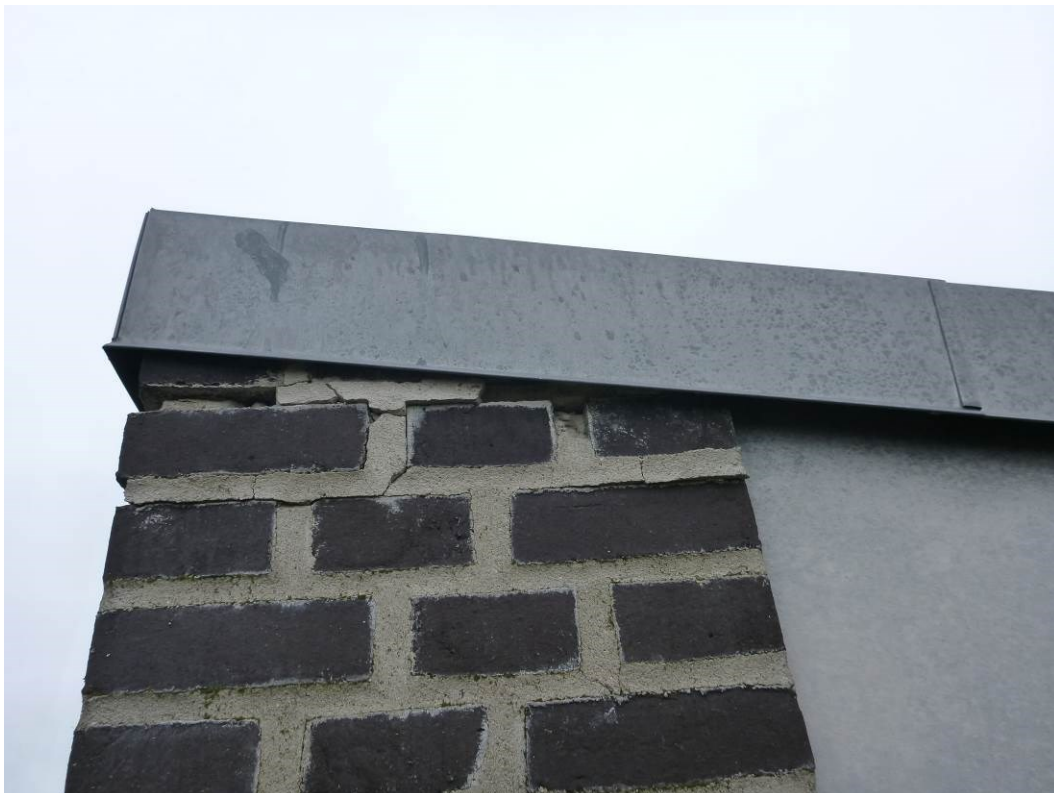
**Foto 6** Løse og revnede murværksfuger mod sydøst, øverst ved den murede søjle. Billedet er taget fra opstillet stige.

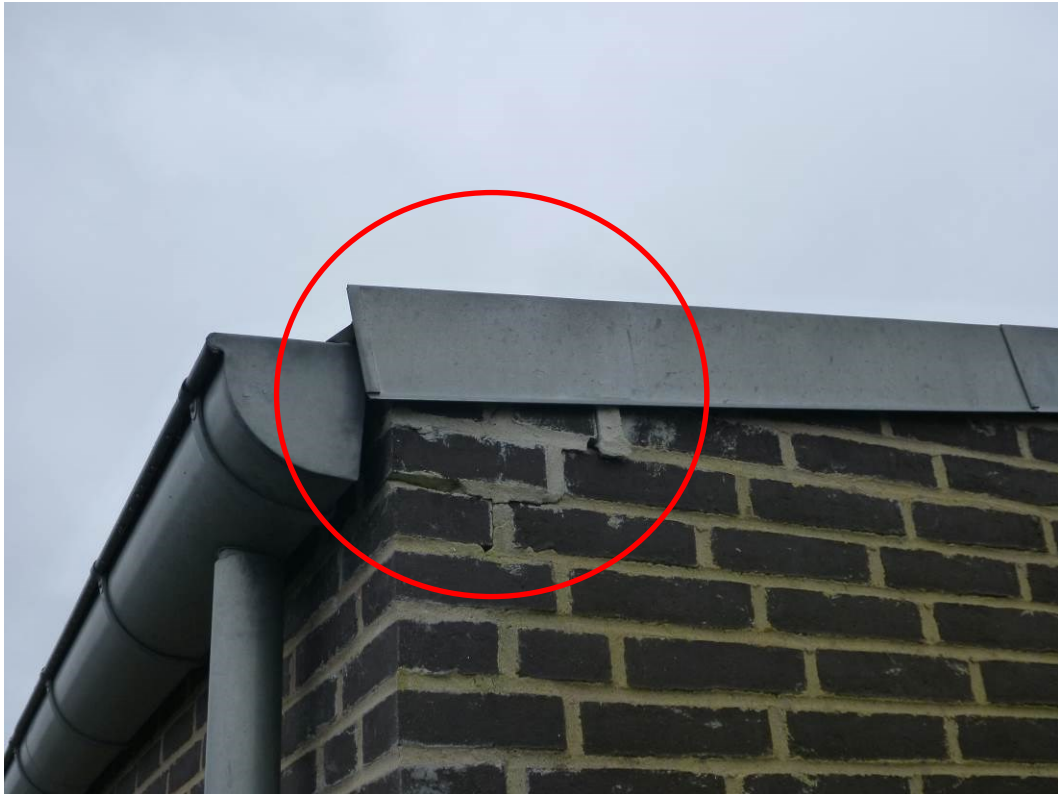
**Foto 7** Ved de udvendige hjørner, her øverst mod nordvest, er der både løse fuger og løse mursten. Der er tegn på at murværket har været omfuget.

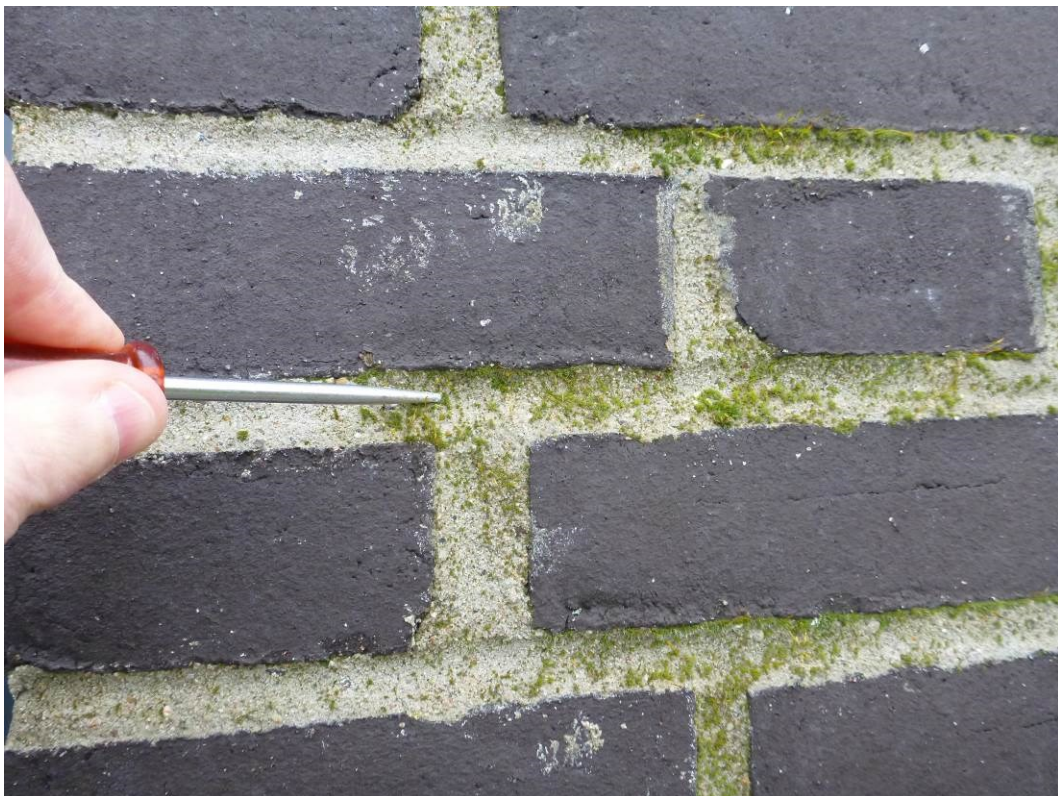
**Foto 8** På gavlen mod øst, ses der mos- og algevækst, men fugerne er dog generelt intakte.

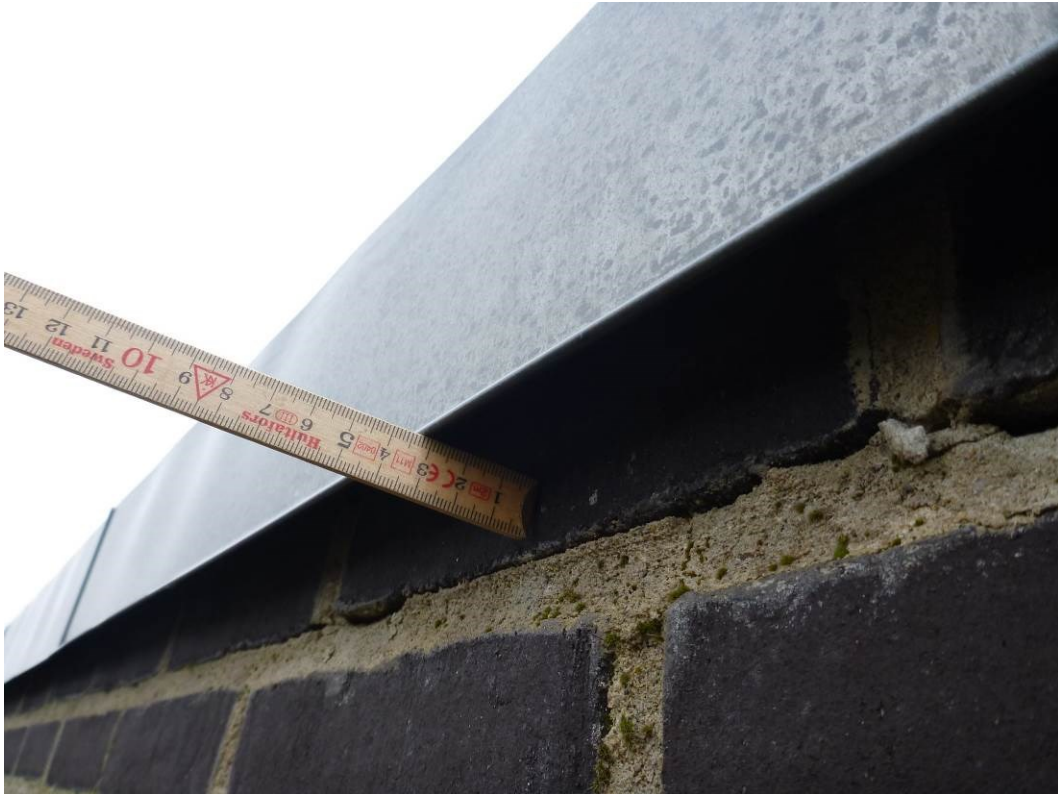
**Foto 9** Zinkinddækninger langs murkroner, er udført med et godt fremspring, på ca. 3 cm.

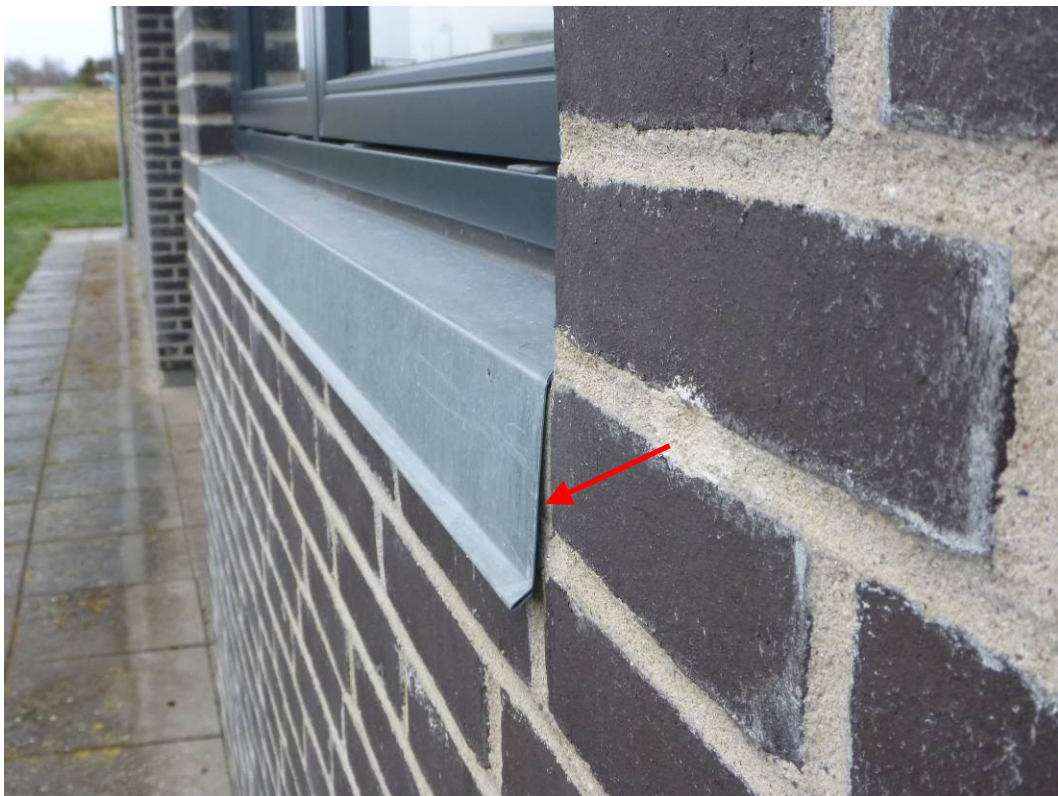
**Foto 10** Zinksålbænkene er generelt udført uden fremspring, men har dog en mindre drypkant.

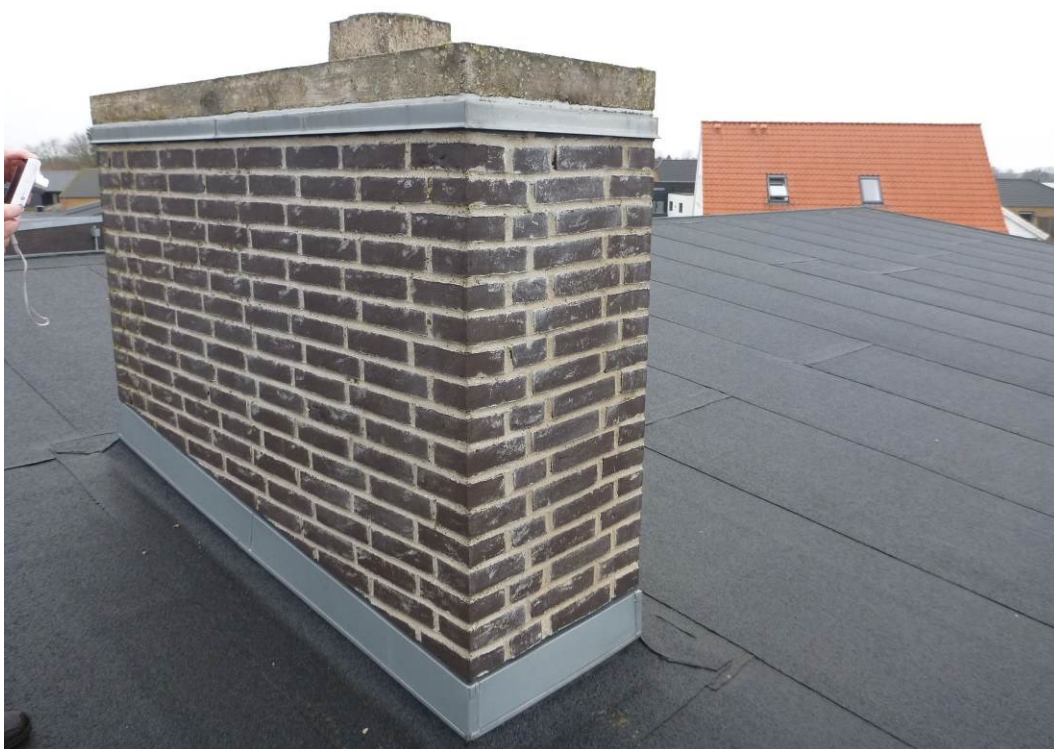
| | <p>Generelt er murværket dog i en god stand, og de synlige skader, er velkendte for denne bygnings udformning.</p> <p>Øverst mod syd, i området under murkrone-inddækningen, kan de løse fuger også opstå ved at formuren er fastholdt (via bindere) til den bagvedliggende tagkonstruktion, og de mindre bevægelser, der vil være i denne, trækker i murværket, som derved slår lidt revner.</p> <p>Inddækningerne langs murkroner, er udført efter gældende vejledninger, dog bør sålbænkene under vinduerne, trækkes længere væk fra murværket, men da der kun ligger ganske lidt vand på disse, har forholdet ikke stor betydning.</p> <p>Aftegningerne efter mørtelrester på den murede skorsten, tyder på en omfugning, der håndværksmæssig ikke er pænt udført, men samlet set vurderes det ikke at have stor betydning for skorstenen. En muret skorsten er ofte en "sart" bygningsdel, særligt hvis den kun benyttes sjældent.</p> |

**Foto 11** Den murede skorsten over tag, hvor murværket ses med lidt "mørtelrester" som kunne tyde på at der er foretaget en omfugning af denne.
