# SKØNSERKLÆRING:

## J.nr. 17025

| Besigtigelsesdato: | 15. juni 2017 |

## Skønsmandens erklæring

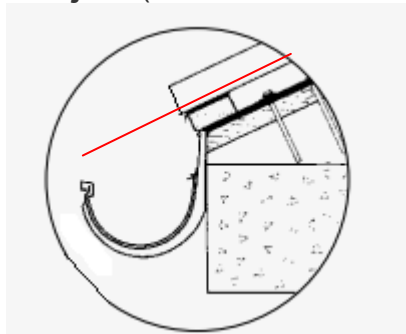
### Lang rendejern (som i det aktuelle tilfælde)

| <i>Klagepunkter:</i> | <i>Der kunne konstateres følgende:</i> |
|---|---|
| Ad. 2. Tagfoden er ikke konstrueret korrekt. (KL. pkt. 1.2) | <p><b>Foto 6:</b> Tagsten sidder en del steder relativt højt over tagrender.</p> <p><b>Foto 7:</b> Selve konstruktionen ved tagfoden lader sig ikke visuelt besigtiges – uden destruktiv undersøgelse. Men det kan konstateres at under nederste tagsten er der anvendt et fuglegitter med ventilationsbånd, som samtidig løfter nederste tagsten op. Undertag afsluttes korrekt på et fodblik, som afvander ned i tagrenden. Ved flugtning af tagflade og mål ned til forkant af tagrende, kan der konstateres en afstand på ca. 6 – 7 cm ved den største højde afstand. Dette mål kan virke noget i overkanten af hvad der anses for "hensigtsmæssigt" for at modvirke eventuelt overløb under kraftig skybrud. Men vil formentlig kunne fungere for afvanding af tagfladen ved "normal" regn.</p> <p>Fra diverse monteringsanvisninger for tagrender kan læses følgende:</p> |

I forhold til tagbeklædningen bør man overholde følgende retningslinjer: Den færdige tagbeklædning bør rage mindst **5 mm.** ud over bagkanten af tagrenden og tagrenden monteres - højdemæssigt - **så tæt på tagbeklædningen som konstruktionen tillader.** Hvis det er muligt bør der altid monteres et fodblik.

Det kan diskuteres, hvorvidt det har været muligt at montere tagrenden højere af hensyn til det anvendte fodblik, som ses, at gå godt ned i tagrenden. Hvorvidt og hvor meget tagvandet løber ud over kanten af tagrenden under normal regn, kan kun iagttages under regnvejrforhold, som det ikke har været ved skønsbesigtigelsen, eller under BBs besigtigelse.
