# SKØNSERKLÆRING

J.nr. 17033

| Besigtigelsesdato: | Ejendommen er besigtiget tirsdag d. 30. maj 2017 i tidsrummet mellem kl. 10.00 til 11.30. |

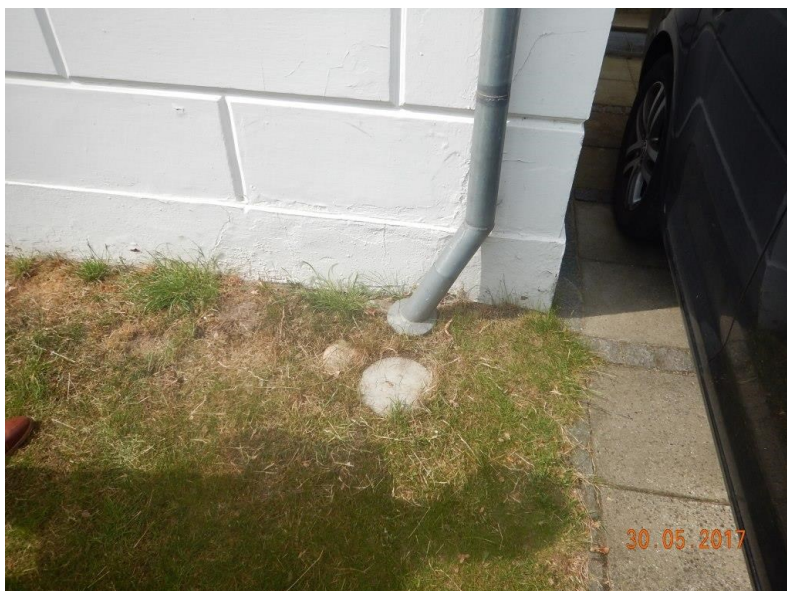
| <p><b>Ad.1</b></p> <p>Tagrendeafløbet ved det nordøstligt hjørne giver fugt og svamp og dårlig lugt i kælderen i depotrum</p> | <p>Udvendigt kunne der registreres ny tagnedløbsbrønd på hjørne ud mod vejen nærmest indkørsel.</p> <p>Indvendigt i kælderdepotrum kunne der under hylder i hjørne ses mindre afskalninger, fugtaftegninger 40–50 cm op på kælderbagmuren samt begyndende skimmeldannelse i samme område.</p> <p>Der er foretaget fysisk indgreb i vægkonstruktionen under hylder af biologisk firma.</p> <p>Den biologiske rapport har ved måling vist forøget fugt nederst på vægge, og skimmelundersøgelsen viste høj skimmelvækst på pudset mur i dette område.</p> |

Ny tagedløbsbrønd på nordøstligste hjørne.

| <p>Overslag over udbedringsudgifter inkl. moms:</p> | <p>Det er syns- og skønsmandens vurdering, at for at sikre mod fugtindtrængning igennem de ældre massive kælderydervægge bør der ske en fugtsikring udvendig fra ved at etablere omfangsdræn og opsætning af drænplader under terræn udvendigt på kælderydervægge.</p> <p>Det forudsættes, at omfangsdræn kan tilsluttes eksisterende afløbssystem, og at der etableres omfangsdræn omkring hele bygningen med</p> |

| | <p>udtagelse af, hvor der forekommer udvendige trapper.</p> <p>Etablering af omfangsdræn og fugtsikring af kælderydervægge omkring hele bygningen vil skønsmæssigt kunne udføres for kr. 70.000,-.</p> |

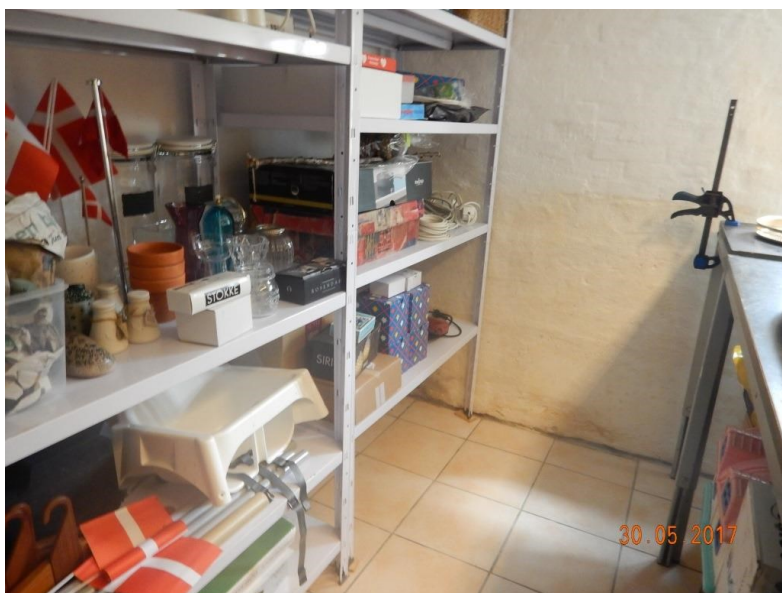
| <b>Konklusion:</b> | <p>Det er syns- og skønsmandens vurdering, at der i forbindelse med besigtigelse af ejendommen for udarbejdelse af tilstandsrapporten også har forekommet fugt og afskalninger på kælderbagmuren i dette rum.</p> <p>Hvorvidt der har været skimmedannelse i forbindelse med BB's gennemgang for udarbejdelse af tilstandsrapport har ikke været muligt at vurdere.</p> |

Kælderydermur i nordøstligste hjørne med fugt og mindre afskalninger.

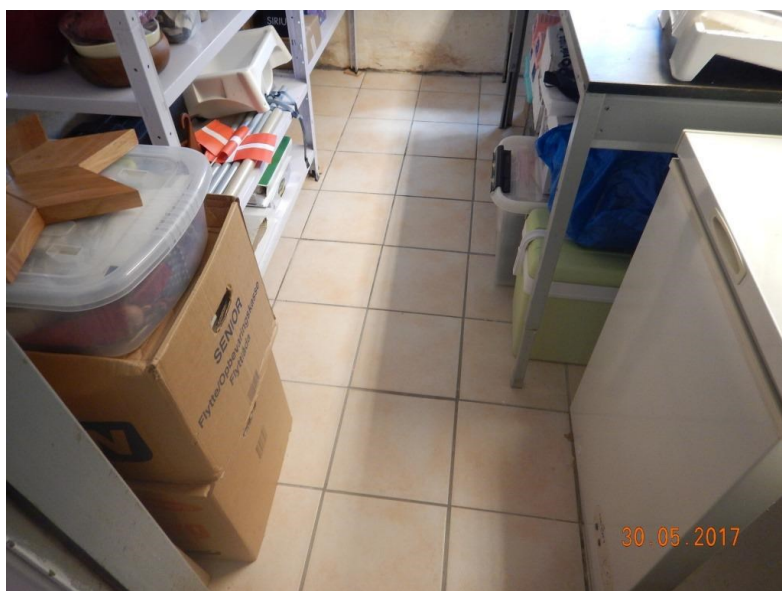
| Klagepunkter: | Der kunne konstateres følgende: |
|---|---|
| <p>Ad.2</p> <p>Løse klinker i depotrum.</p> | <p>Gulvet i depotrummet er et ældre betongulv, hvorpå der er udlagt gulvklinker.</p> <p>Når der bankes på gulvklinterne i depotrummet, registreres der manglende vedhæftning under samtlige gulvklinker. Dette kan registreres ved at banke med en stump genstand ovenpå klinkerne.</p> |
| Konklusion: | <p>Det er syns- og skønsmandens vurdering, at gulvklinterne i depotrummet også har været på gulvet i forbindelse med BB's besigtigelse for udarbejdelse af tilstandsrapporten.</p> <p>Det er ligeledes syns- og skønsmandens vurdering at den manglende vedhæftning af gulvklinterne har været i samme omfang på BB's besigtigelsesdag.</p> |

Depotrum med gulvklinter.

| Overslag over udbedringsudgifter inkl. moms: | For at opnå korrekt vedhæftning af gulvklinterne er det nødvendigt at fjerne alle gulvklinter i depotrummet for derefter at udlægge af nye klinter. Ovenstående reparation skønnes at kunne udføres for kr. 7.500,-. |

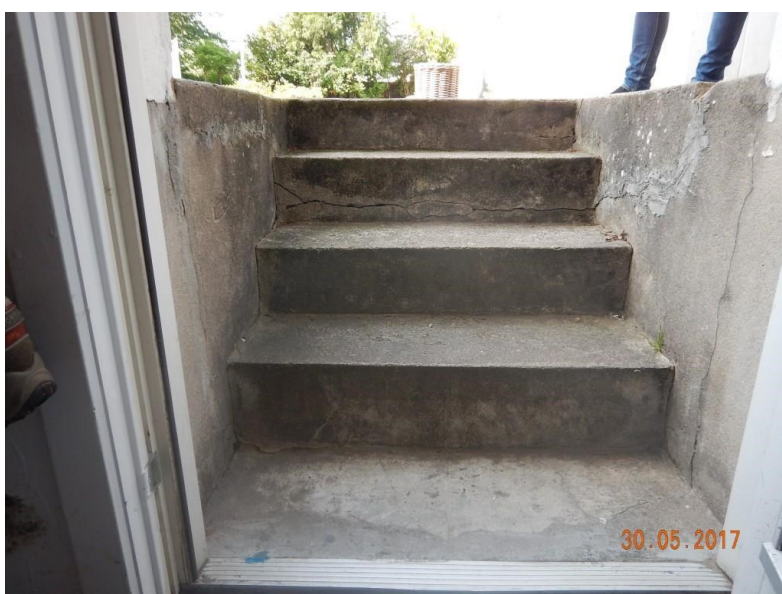
| Klagepunkter: | Der kunne konstateres følgende: |
|---|---|
| <p>Ad.3</p> <p>Trappenedgang til kælderen er fyldt med revner og skader.</p> | <p>Fra baghave er der indgang til kælder via en udvendig kældertrappe. Kældertrappen består af fire trin, som er støbt i beton og med udvendige vanger, ligeledes støbt i beton. I kældertrappen samt i de udvendige betonvanger til kældertrappen ses der revnedannelse i betonen.</p> <p>I bunden af kældertrappen forekommer en ca. 40x90 cm kælderskakt. Der forekommer ingen afløb i/ fra kælderskakten.</p> <p>Indvendigt nederst på kælderbagmur omkring kælderyderdør kunne der ses mindre skimmelvækst.</p> |
| <p>Konklusion:</p> | <p>Det er syns- og skønsmandens vurdering, at der i forbindelse med besigtigelse af ejendommen for udarbejdelse af tilstandsrapporten også forekom revnedannelser i såvel betontrappen som i betonvangerne. Det er ligeledes syns- og skønsmandens vurdering, at der ikke har forekommet afløb fra kælderskakten.</p> <p>Hvorvidt der har været skimmedannelse i forbindelse med BB's gennemgang for udarbejdelse af tilstandsrapporten har ikke været muligt at vurdere.</p> |

Kælderskakt mod haveside med skader i betontrappe og sidevanger. Der forekommer ingen afløb fra bunden af kælderskakten.

| Overslag over udbedringsudgifter inkl. moms: | <p>Det er syns- og skønsmandens vurdering, at de revner, som forekommer i kældertrappen og vanger, vil kunne udbedres ved en beton-/ pudsreparation.<br/> Beton-/ pudsreparationen skønnes at kunne udføres for kr. 2.500,-.</p> <p>For etablering af afløb i kælderskakten skønnes dette at kunne udføres for kr. 8.000,- under forudsætning af, at det nye afløb fra kælderskakten kan tilsluttes eksisterende tagnedløbsbrønd midt på facaden mod haven.</p> <p>Fjernelse af den skimmel, som ses omkring kælderyderdør, vil kunne vaskes væk.<br/> Herudover bør overflader i det pågældende rum ligeledes afvaskes, hvilket ofte udføres af specialfirmaer.<br/> Udgifter til afvaskning skønnes udgiftsmæssigt at kunne udføres for kr. 15.000,-.</p> |

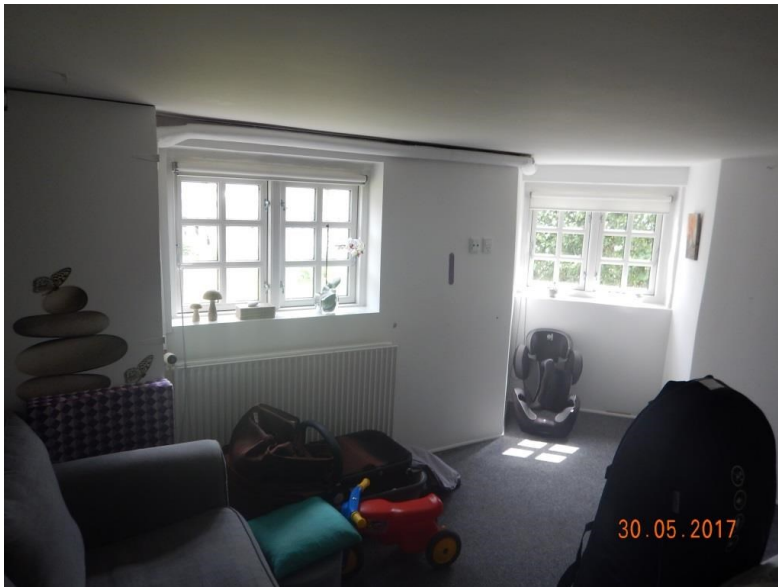
| Klagepunkter: | Der kunne konstateres følgende: |
|---|---|
| <p>Ad.4</p> <p>Kælderværelset og "walk-in" har kælderydermuren med forsatsvægge, som viser tydelig tegn på fugt.</p> | <p>Som tidligere beskrevet i denne skønserklæring, er kælderydervæggene såvel over som under terræn udført i ca. 30 cm massiv beton. I "Walk-in-værelse" samt i kælderværelse er kælderydermuren indvendig beklædt med en gipspladebeklædning med bagvedliggende isolering.</p> <p>Ved besigtigelsen fremstod kælderen tør uden synlige tegn på fugt. Der registreres ingen tegn på dårlig lugt/ fugt.</p> <p>TR har foretaget en fugtmåling i den nederste del af den pladebeklædte ydervæg i kælderværelset, som viste en relativ fugtprocent i konstruktionen på mellem 19-22 % fugt.</p> <p>Der er ligeledes foretaget fugtmåling ca. 90 cm oppe i den pladebeklædte ydervæg i kælderværelset, som viste en relativ fugtprocent i konstruktionen på mellem 13-15 % fugt.</p> <p>Når der forekomme mere end 18-20 % fugt i en konstruktion, er der risiko for skimmelvækst og nedbrydning af træ i konstruktionen bag pladebeklædningen.</p> |

Pladebeklædt væg i kælderværelse.

| Overslag over udbedringsudgifter inkl. moms: | <p>Det er syns- og skønsmandens vurdering, at for at sikre mod fugtindtrængning igennem de ældre massive kælderydervægge bør der ske en fugtsikring udvendigt fra ved etablering af omfangsdræn og opsætning af drænplader under terræn udvendigt på kælderydervægge. Det forudsættes, at omfangsdræn kan tilsluttes eksisterende afløbssystem, og at der etableres omfangsdræn omkring hele bygningen med udtagelse af, hvor der forekommer udvendige trapper.</p> <p>Etablering af omfangsdræn og fugtsikring af kælderydervægge omkring hele bygningen vil</p> |

| | skønsmæssigt kunne udføres for kr. 70.000,-. |

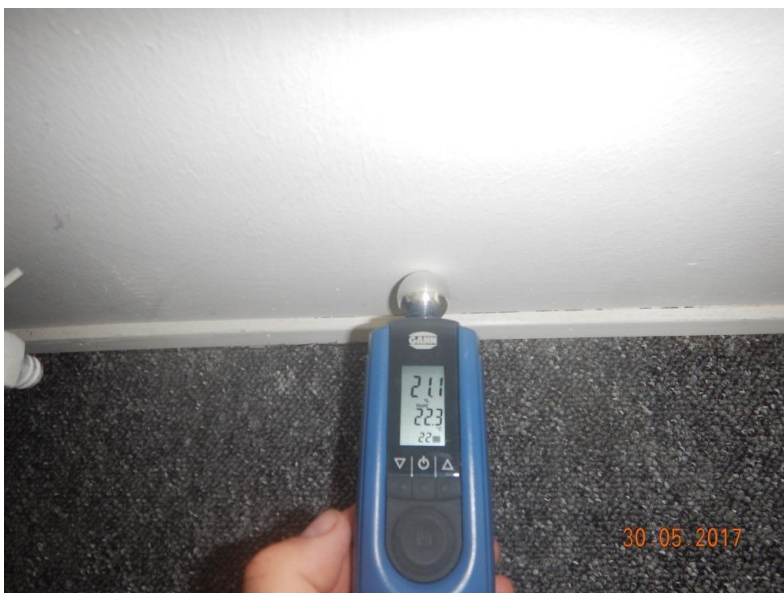
Fugtmåling nederst i pladebeklædning i kælderværelse.

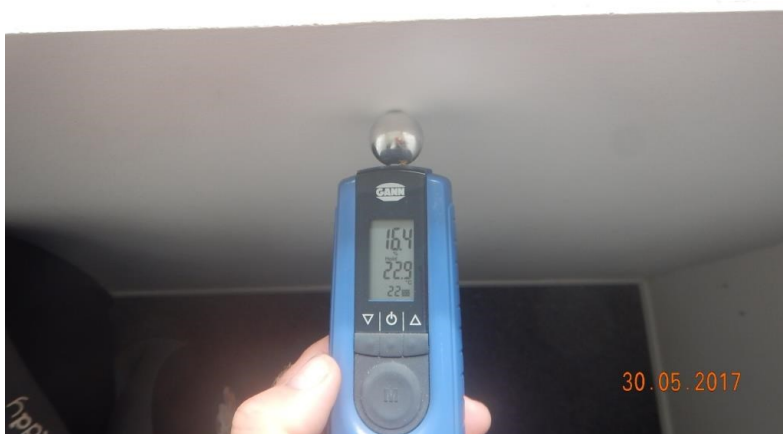
Fugtmåling ca. 90 cm oppe på pladebeklædning i kælderværelse.

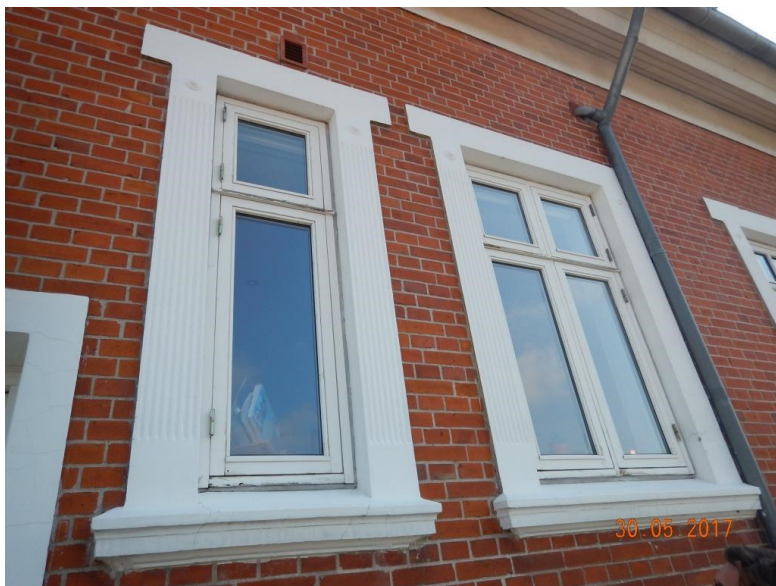
| <i>Klagepunkter:</i> | <i>Der kunne konstateres følgende:</i> |
|---|---|
| <p>Ad.5<br/>Køkkenvinduer har tydelig trænedbrydning.</p> | <p>Mod haveside forefindes der to ældre dannebrosvinder af træ, monteret henholdsvis med nye lavenergiruder og ældre termoruder. De to vinduer er henholdsvis et- og tofags vinduer.</p> <p>I tofags vinduet ses der i bunden af den ene af de nederste gående rammer nedbrudt træ. I samme vindue forekommer der mørhed i bundstykket til karmen.</p> <p>Det nedbrudte træ i rammen kan kun konstateres ved at åbne vinduet.</p> <p>Herudover forekommer der mørhed i "drypnæse", som forefindes på vandret rammestykke mellem øverste og nederste gående ramme.</p> |

De to køkkenvinduer mod havesiden.

| <i>Klagepunkter:</i> | <i>Der kunne konstateres følgende:</i> |
|---|---|
| Overslag over udbedringsudgifter inkl. moms: | <p>En udskiftning af de to vinduer mod havesiden vurderes skønsmæssigt at kunne udføres for kr. 15.000.-.</p> <p>En reparation af vinduer for fjernelse af nedbrudt og mørt træ inkl. malerarbejde</p> |

| | skønnes at kunne udføres for kr. 5.000,-. |

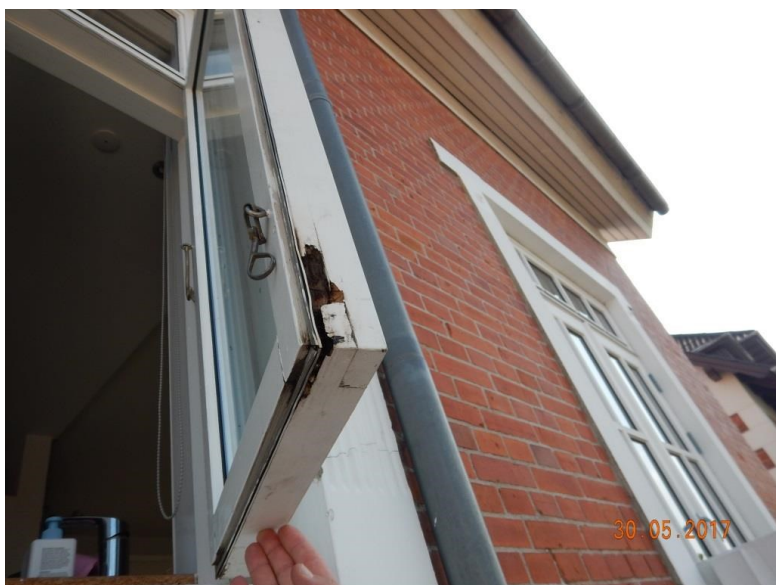
Nedbrudt træ i bunden/ siden af gående ramme til køkkenvinduet.

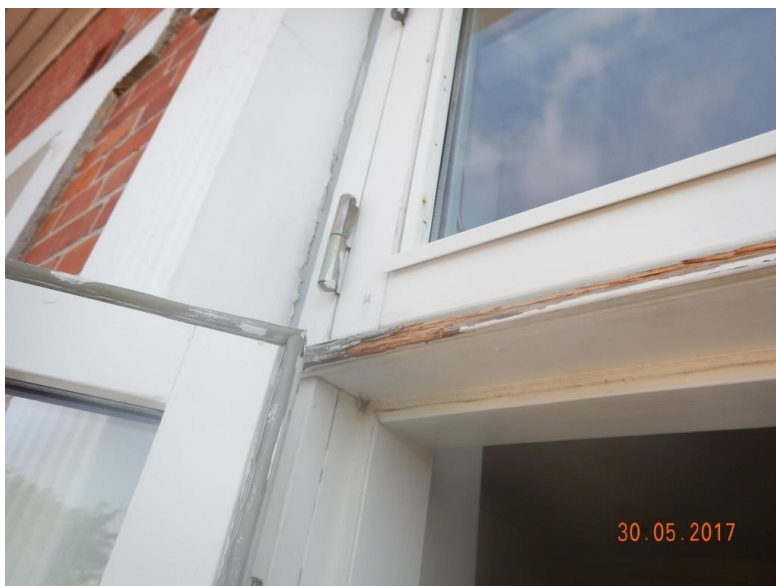
Mørhed i "drypnæse" på de to køkkenvinduer.

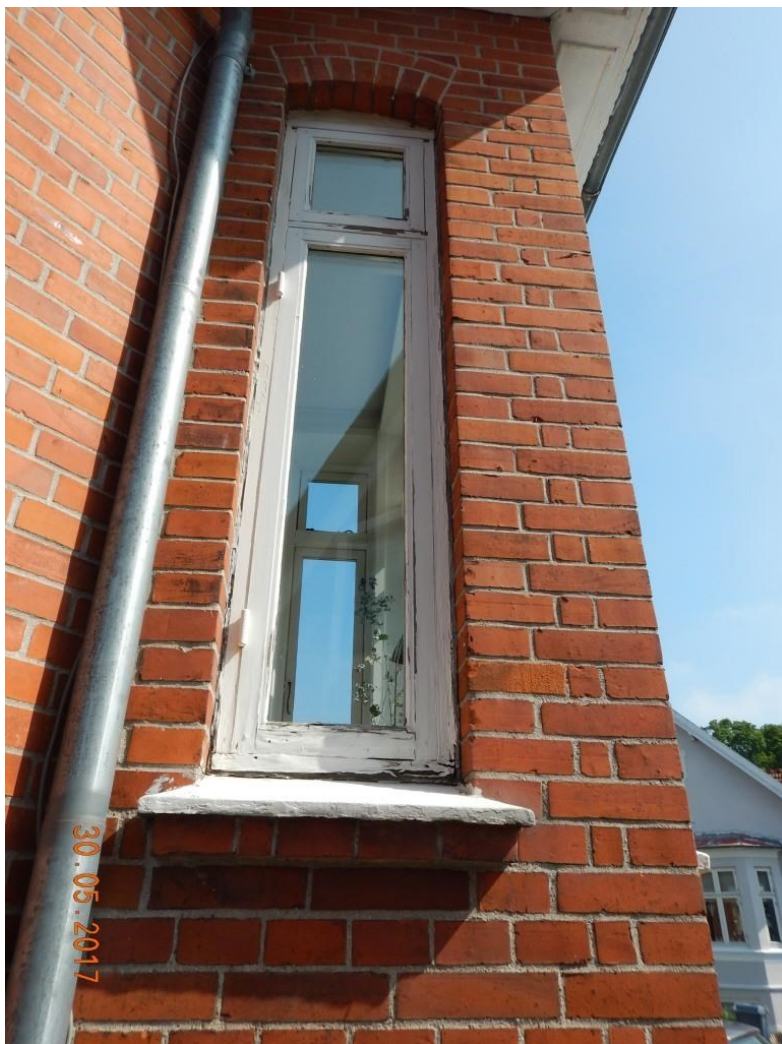
| Klagepunkter: | Der kunne konstateres følgende: |
|---|---|
| Ad.6<br>Vinduer i karnappen kan ikke åbnes og har råd og svamp. | På sydøstlige hjørne af ejendommen mod vej forefindes en mindre karnap, hvor der forekommer et tofags vindue i front af karnappen og et etfags vindue i begge sider af karnappen.<br>I det sydligste vindue forekommer der nedbrudt træ i såvel karm som rammetræet.<br>Som følge af nedbrudt træ, samt at vinduet er tilmalet, kan dette vindue ikke åbnes. |

Karnapvindue, som er tilmalet og ikke kan åbnes.

| Klagepunkter: | Der kunne konstateres følgende: |
|---|---|
| Overslag over udbedringsudgifter inkl. moms: | Det er ikke muligt at foretage en reparation af dette vindue.<br>For udskiftning af karnapvindue skønnes dette at kunne udføres for kr. 5.000,-. |

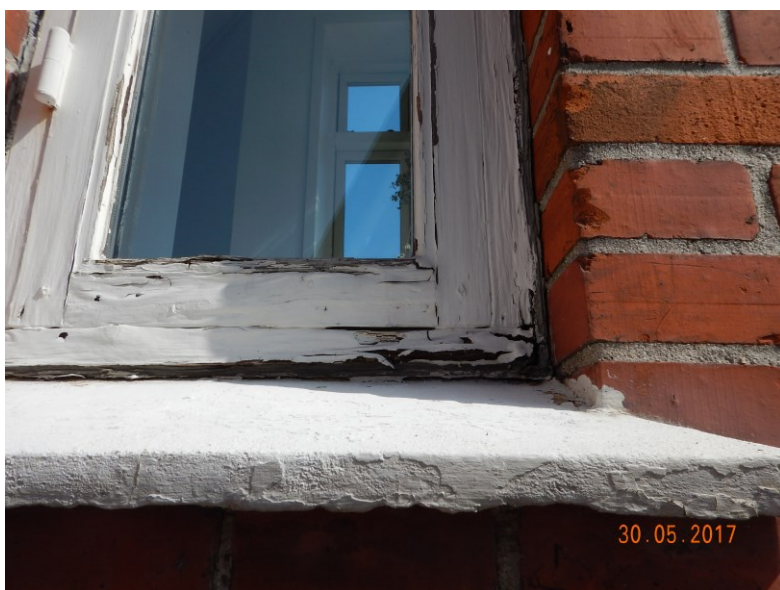
Nedbrudt træ i karnapvindue.

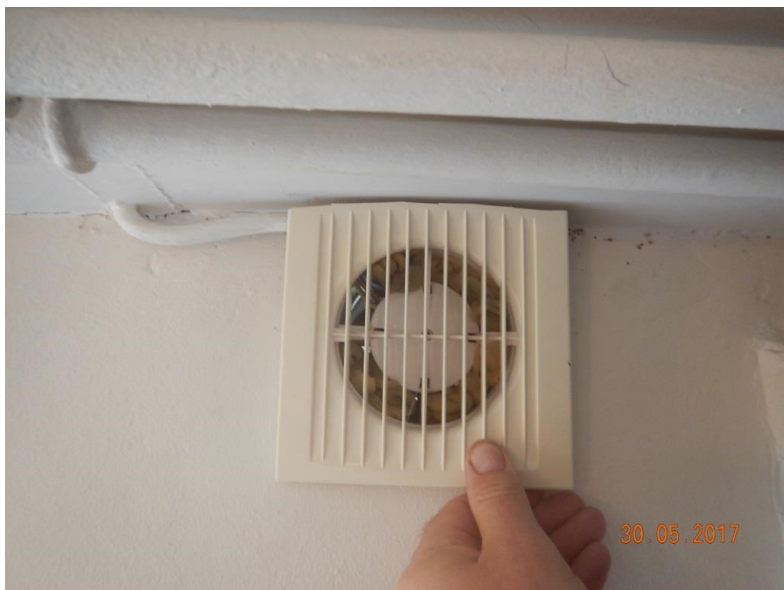
| <i>Klagepunkter:</i> | <i>Der kunne konstateres følgende:</i> |
|---|---|
| Ad.7<br>Luftningen i badeværelset i kælderen er<br>udstoppet med skumgummi og fungerer ikke. | I kælder forefindes et badeværelse, hvor der i<br>kælderydervæggen er etableret mekanisk<br>ventilation.<br>Bag den indvendige rist kan der registreres, at<br>aftrækskanalen er tilstoppet med skumgummi,<br>og at den mekaniske ventilator ikke virker. |
| Fejl og forsømmelser: | Det er syns- og skønsmandens vurdering, at BB<br>burde have registreret, at aftrækskanalen var<br>tilstoppet med skumgummi.<br>Derimod er det ikke BB's opgave at<br>funktionsafprøve, hvorvidt den mekaniske<br>ventilation virker eller ej. |

Ventilationskanal i badeværelse i kælder, som er tilstoppet med skumgummi.

| <i>Klagepunkter:</i> | <i>Der kunne konstateres følgende:</i> |
|---|---|
| Overslag over<br>udbedringsudgifter inkl. moms: | For at fjerne skumgummi i aftrækskanalen i<br>badeværelse i kælder skønnes dette at kunne<br>udføres for kr. 200,-. |
