# SKØNSERKLÆRING

J.nr. 17043

| Oversigt over klagepunkter: | 1. Ulovlig udført gulvafløb i bryggers. |

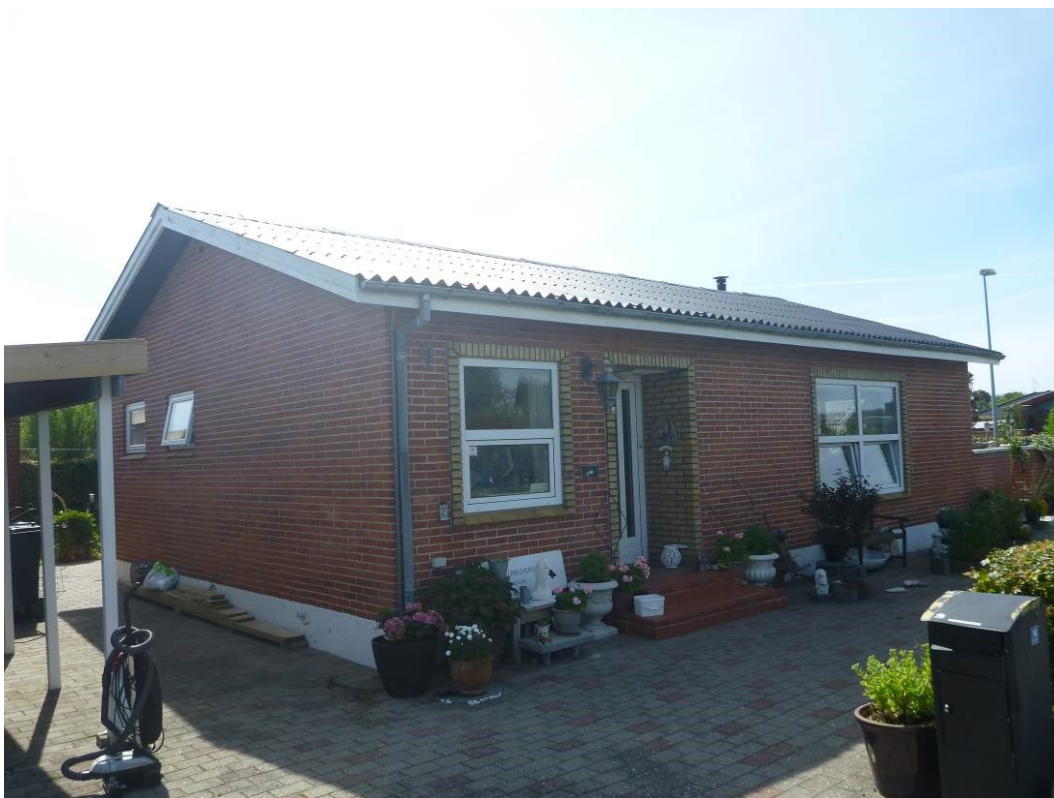
**Foto 1** Oversigtsbillede set fra nordvest – bryggerset er ved det bageste vindue i gavlen.

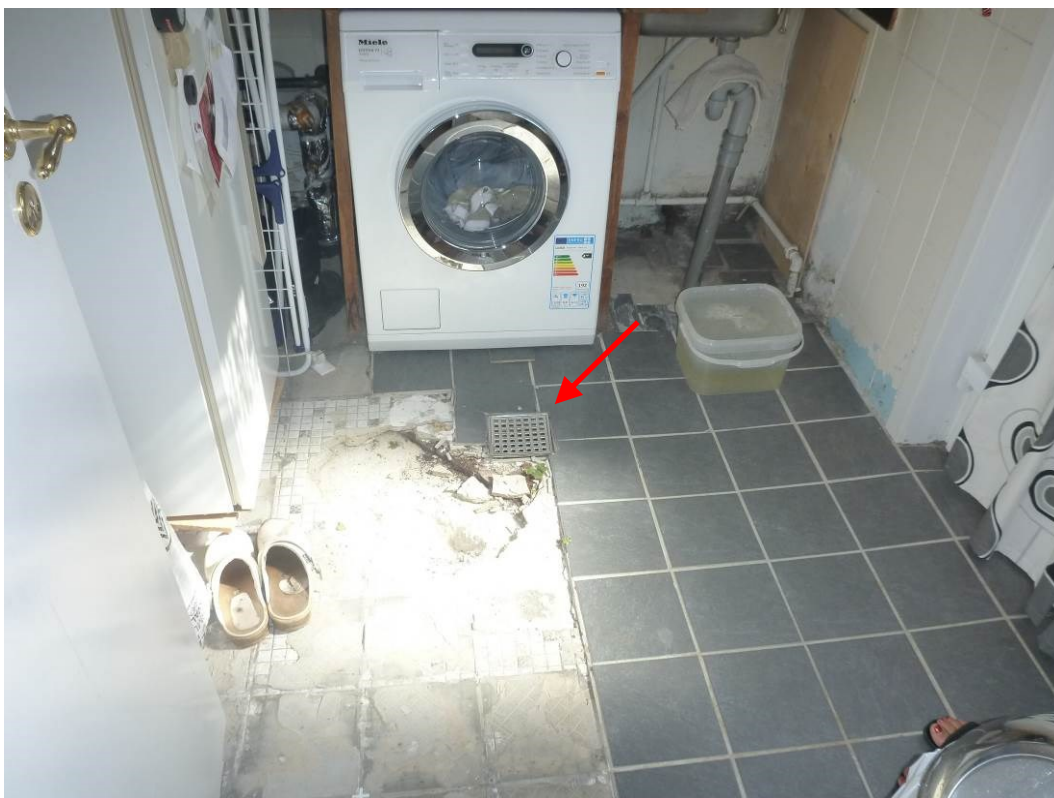
| Klagepunkter: | 1. Ulovlig udført gulvafløb i bryggers |
|---|---|
| Ad 1. Der kunne konstateres følgende: | <p>I bryggerset, ses en ca. 15 x 15 cm. gulvafløbsrist/-ramme at være placeret umiddelbart foran en vaskemaskine. Omkring risten er der flere ødelagte og defekte gulvklinter, beton mv. Ligeledes er der fjernet en del gulvklinter i rummet generelt. Alt dette er fjernet af KK selv (foto 2).</p> <p>Fjernes risten, ses der en beton "brønd", med en indvendig dimension på ca. 25 x 25 cm. som vender diagonalt i forhold til selve rammen.</p> <p>For at kunne bære dels, gulvklinterne, og rammen, er der udlagt en form for stålplade, der generelt er kraftig angrebet af rust (foto 3).</p> <p>Nede i brøden ses der 2 tilløb, hvor det øverste er tilløb fra køkkenvasken i rummet, hvorpå vaskemaskinen er tilkoblet. Det vides ikke hvad det nederste tilløb er til. Næsten nede i bunden (modsat tilløbene) er selve udløbet til kloaksystemet (foto 4).</p> <p>Der ses at ligge lidt vand i selve bunden.</p> <p>Flere af de tilbageværende gulvklinter, har mangelfuld vedhæftning, bl.a. i området foran yderdøren, og tæt ved gulvafløbet. Dem tæt ved gulvafløbet, kan dog have løsnet sig i forbindelse med optagning af de øvrige klinter (foto 5).</p> <p>Nedlægges der et stykke tæppe foran yderdøren, vil den ikke kunne åbnes, som følge af en meget begrænset afstand ned mod gulvet (foto 6).</p> |

**Foto 2** Bryggerset, hvor gulv afløbet ses foran vaskemaskinen – en del gulvklinter mv. er fjernet af KK. Bemærk også køkkenvaskens afløb til højre i billedet.

| Ad 1. Overslag over udbedringsudgifter inkl. moms: | <p>Brønden bør ændres, således der kan udføres et korrekt indstøbt gulvafløb. Der må forventes ophugget en del af gulvet omkring brønd og afløb fra køkkenvask, således nye PVC rør kan ilægges, og ellers sammenkobles med den eksisterende kloakinstallation.</p> <p>Arbejdet skønnes at kunne udføres for ca. 18.750 kr. incl. moms.</p> <p>Idet gulvklinkerne er delvist fjernet af KK selv, er der ikke medregnet udgifter til nye klinker, eller nedlægning af disse.</p> |

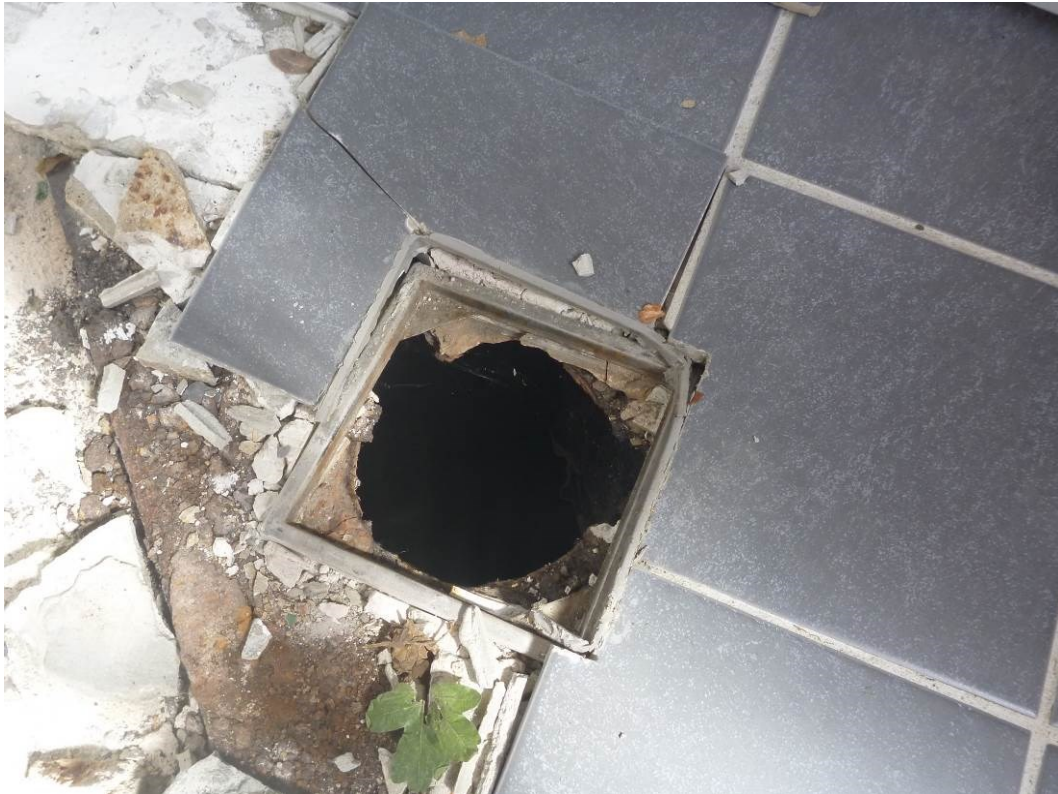
**Foto 3** Når risten på gulvafløbet fjernes, ses der en stålplade i kanten, som er kraftig angrebet af rust.

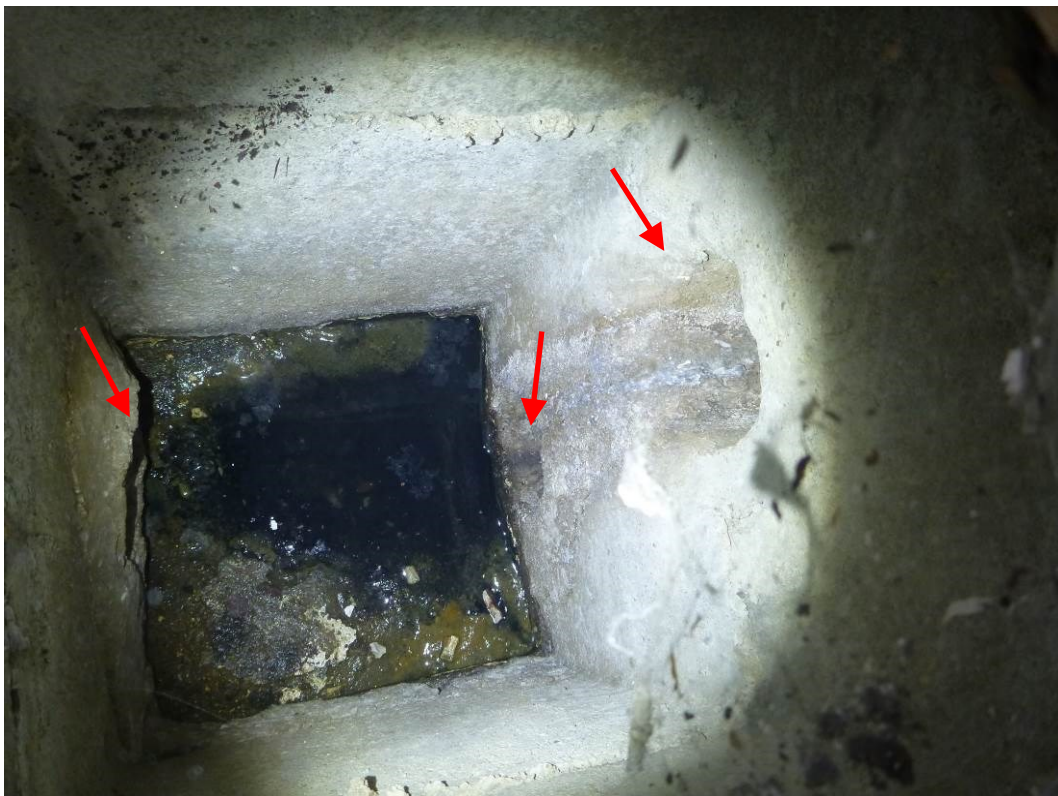
| <p>Ad 1. Konklusion:</p> | <p>Idet der er fjernet en del klinker, og ellers afhugget beton omkring selve gulvafløbet, kan et egentligt skadesomfang, og dermed eventuelle fejl herved ikke bedømmes.</p> <p>Det antages dog at gulvklinterne er udlagt på de oprindelige klinker, og at man i den forbindelse har forsøgt at lave et nyt og tidssvarende gulvafløb.</p> <p>Udførelsen af selve gulvafløbet, findes ikke i overensstemmelse med de vejledninger, der har været gældende i adskillige år, og som også vurderes at have været gældende på det tidspunkt, hvor gulvet blev renoveret.</p> <p>Risikoen for følgeskader, findes dog begrænsede. Dels har rummet en meget lav vandbelastning, og den oprindelige betonbrønd, har nu fungeret i over 50 år, uden synlige tegn på skader.</p> <p>Det kan ikke fastlægges hvorvidt der er udført en vandlås, da denne tidligere blev placeret efter selve afløbsbrønden (og dermed er skjult).</p> |

**Foto 4** Betonbrønden under afløbsrammen med 2 tilløb i højre side, og et udløb nederst til venstre – bemærk at der er vand i bunden.

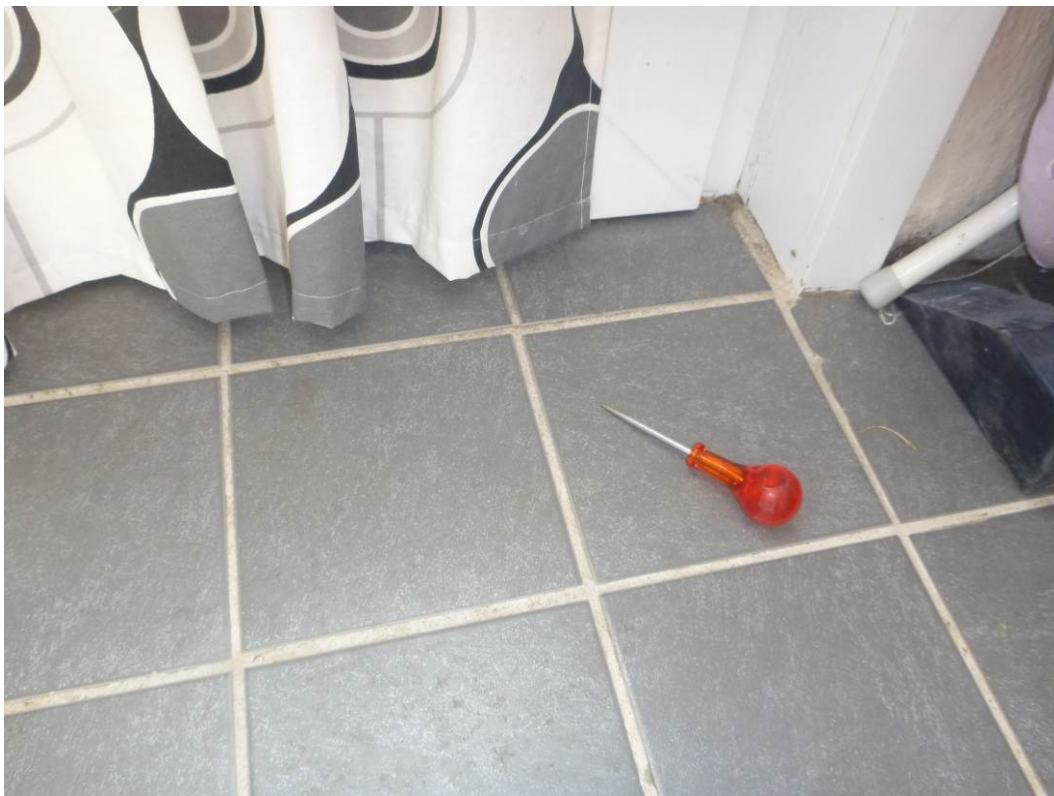
| | <p>BB nævner under pkt. 7.2 i tilstandsrapportens skadesregistrering følgende skade: <i>K1. I bryggerset forekommer der ved yderdøren et område med belægning, der ikke har vedhæftning til gulvunderlaget.</i></p> <p>Med baggrund i denne skadesbeskrivelse, og iagttagelsen for så vidt angår dørens afstand til gulvet, findes det <u>ikke sandsynligt</u> at gulvet i bryggerset har været dækket med udlagt væg-til-væg tæppe.</p> <p>Det kan dog ikke udelukkes, at der kan være udlagt enkelte mindre gulvmåtter mv., men disse skal BB, ifølge håndbogens kap. 5.02.2.3, være indstillet på at flytte.</p> <p>Gulvafløbet / brønden er ikke nævnt i tilstandsrapporten, <i>hvilket er en fejl.</i></p> |

**Foto 5** Ved yderdøren kan der, ved banken, konstateres flere gulvklinker uden korrekt vedhæftning til underlaget.

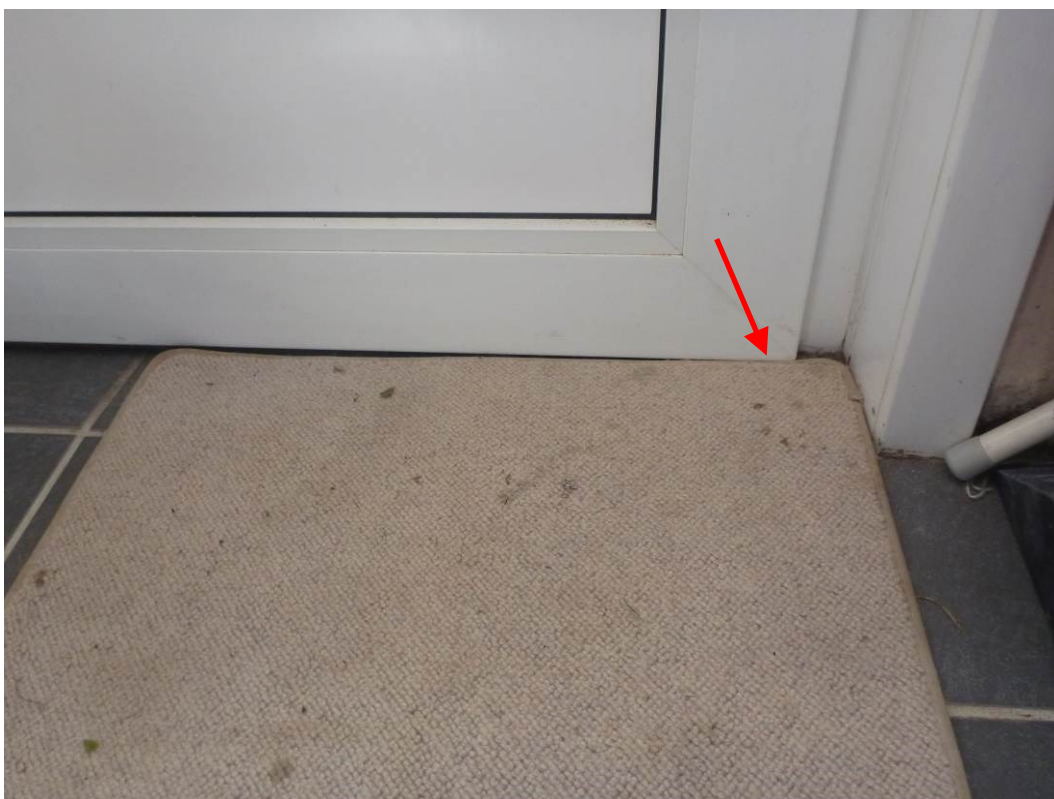
**Foto 6** Nedlægges der et stykke tæppe foran yderdøren, kan den ikke åbne.
