# SKØNSERKLÆRING

J.nr. 17075

Oversigt over klagepunkter:

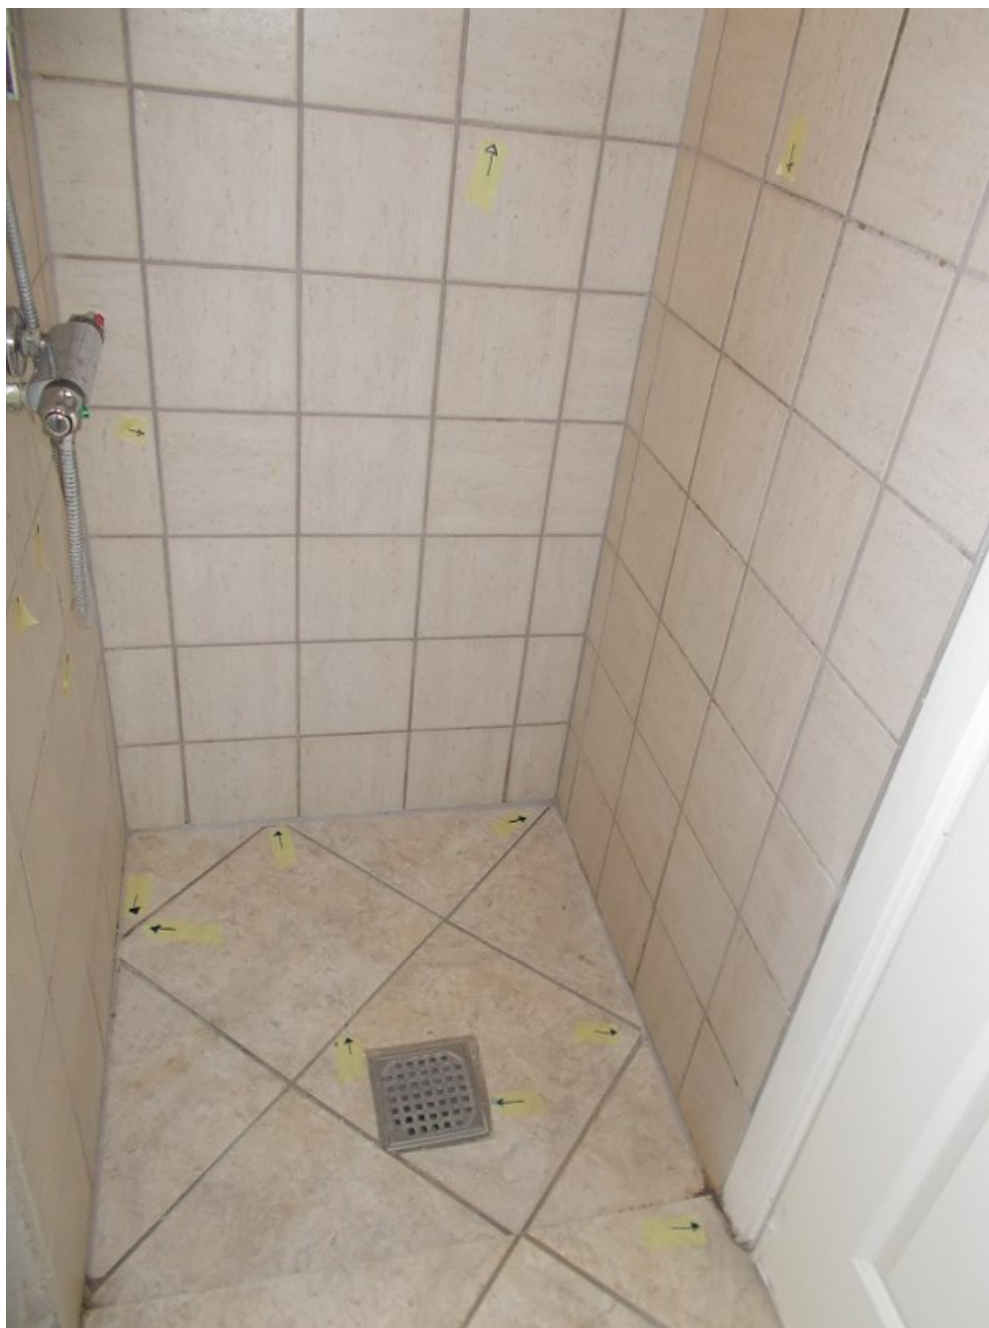
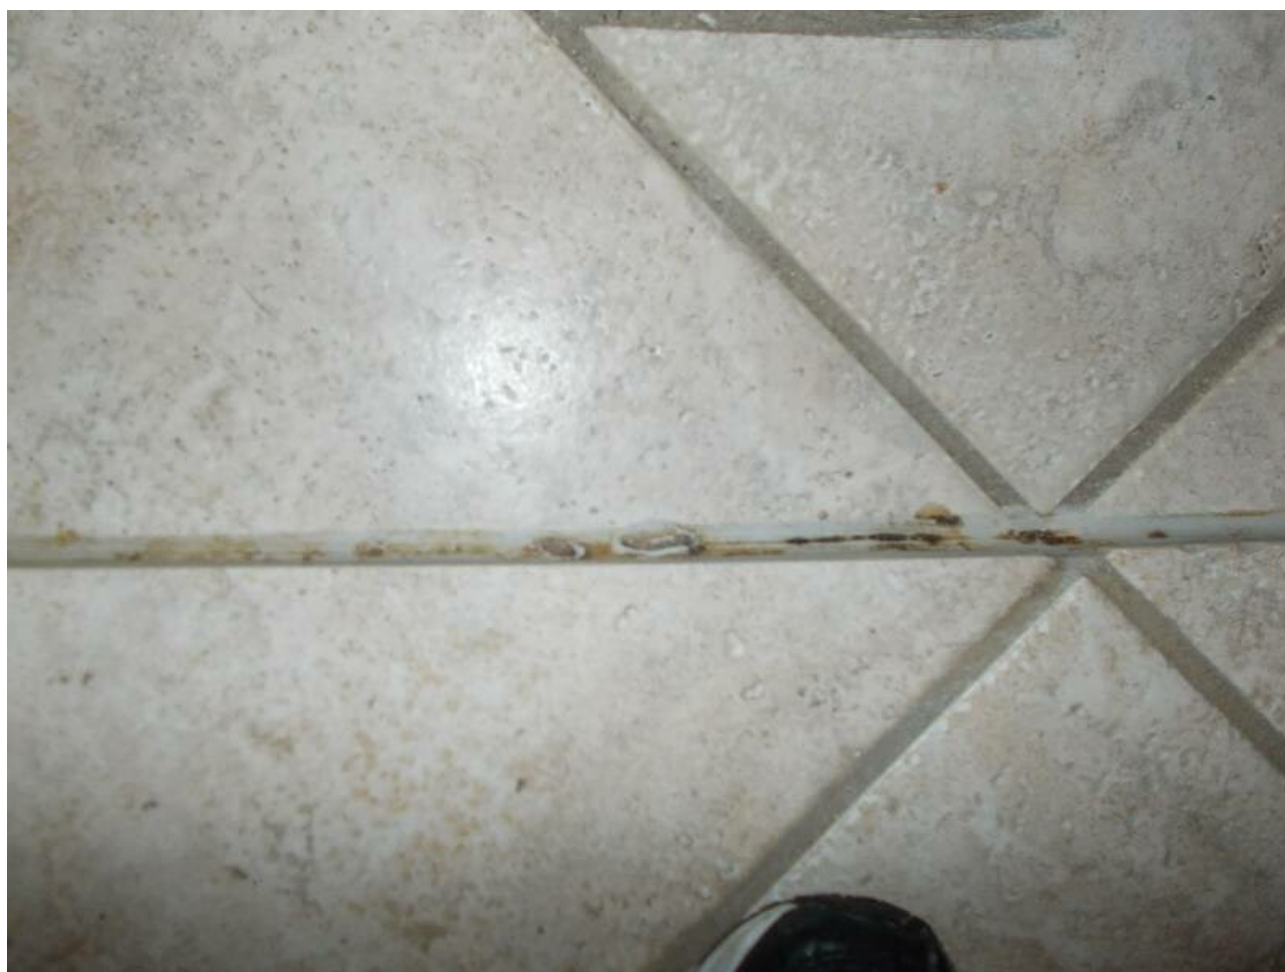
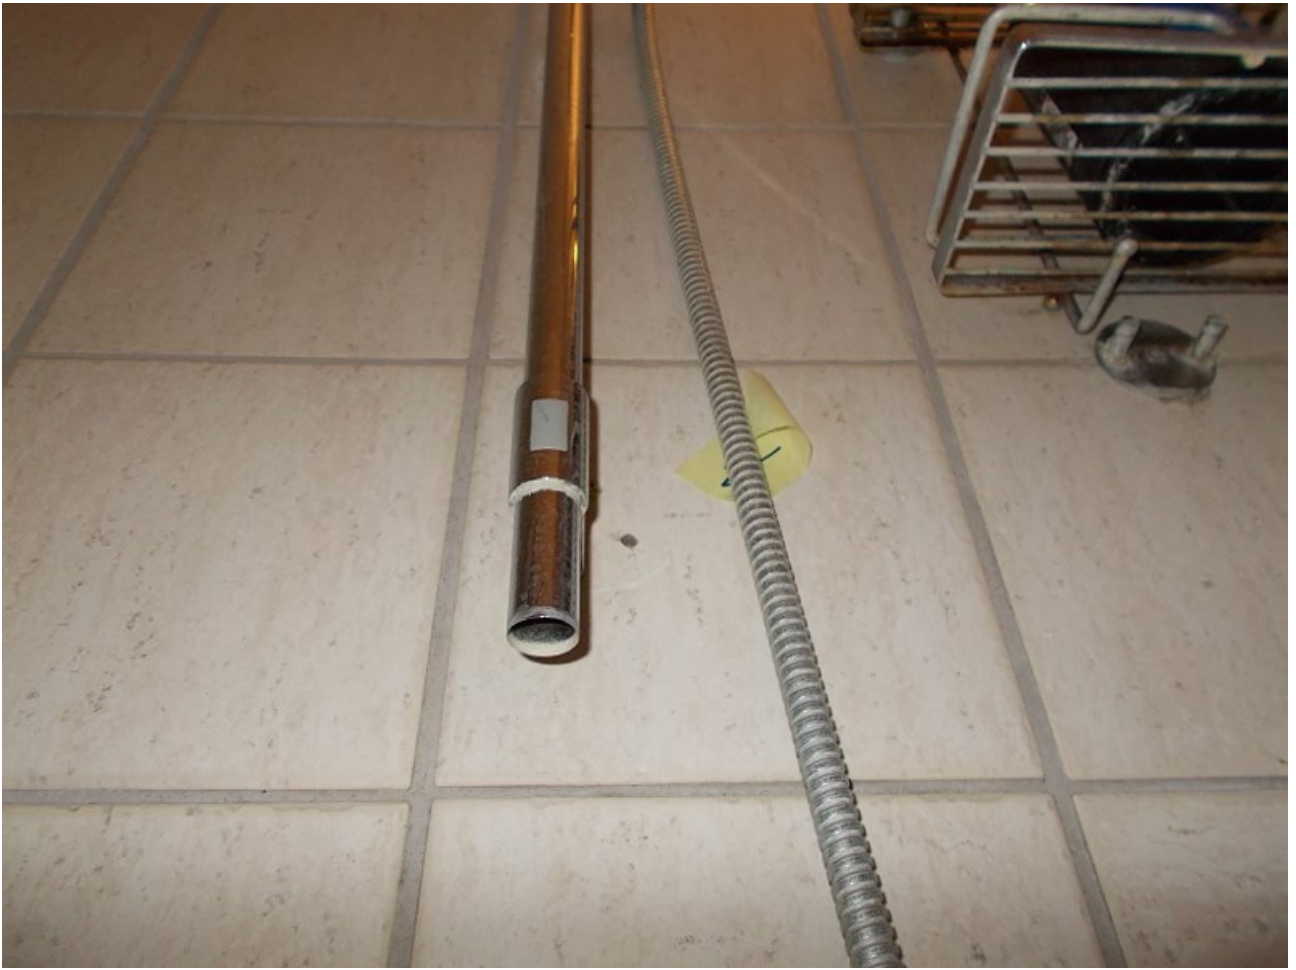
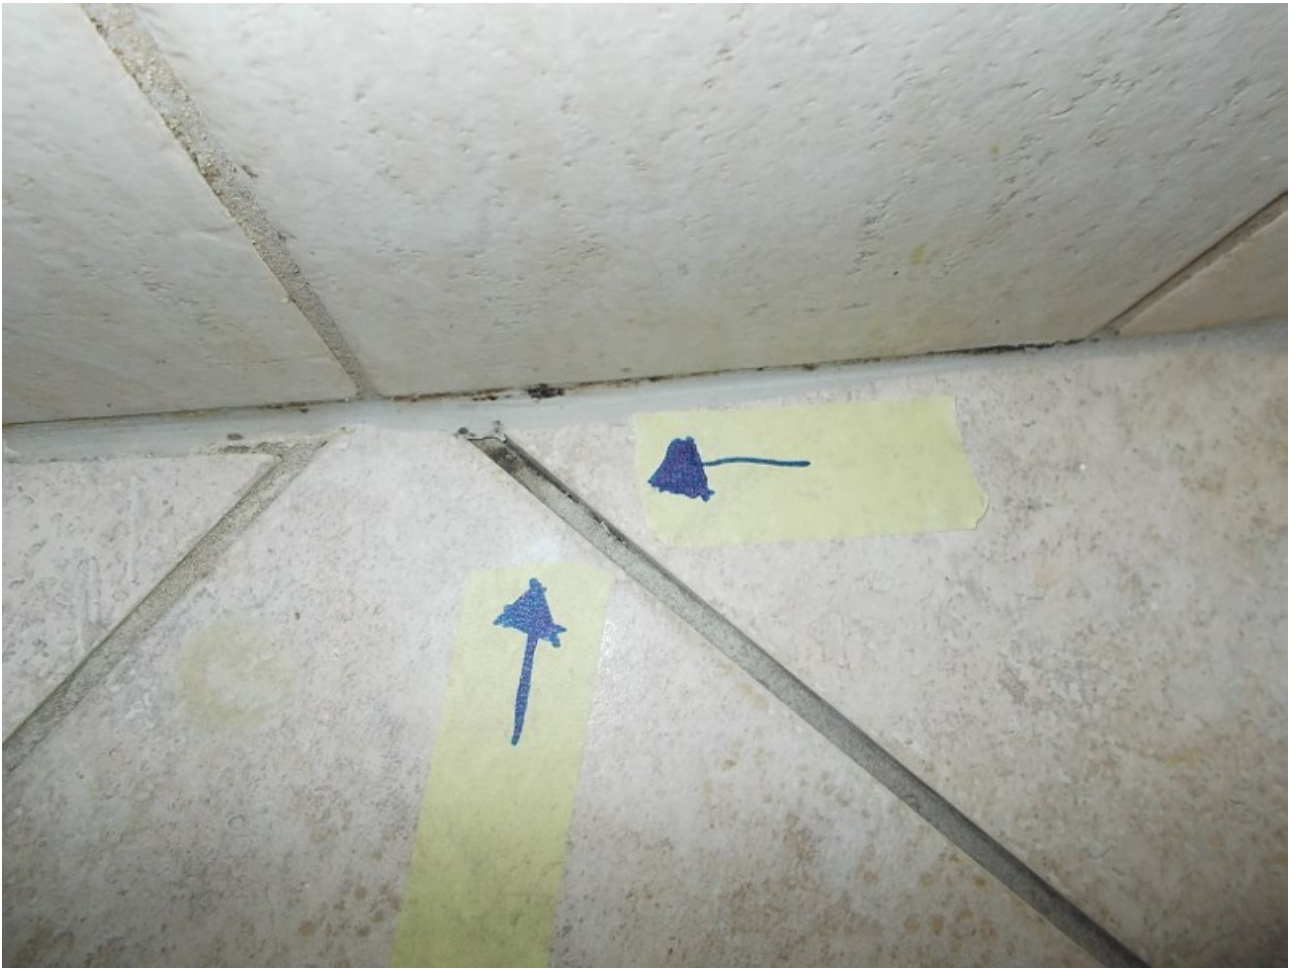
| Klagepunkter: | Der kunne konstateres følgende: |
|---|---|
| <p>Ad 1)<br/>Defekte (udvaskede) flisefuger i toiletrummet bruseniche.</p> | <p>Bruseområdet er forsænket ca. 20 mm. der er ingen bundstykke (dørtrin) under indgangsdøren.</p> <p>Opkantens fugning er med defekter.</p> <p>Gulvafløbet er ok.</p> <p>Brusenichens gulv er belagt med klinker. Fugerne er defekte har udvaskninger og huller.</p> <p>Brusenichens vægge er med fliser, hvor der er flere defekte fuger og fugeslip. Ved brusearrangementet er der også småhuller i fliser.</p> <p>---</p> <p><i>(Til orientering kan oplyses, at det først efter år 2000 blev almindeligt med vådrumssikring. Førhen troede man, at flisebeklædninger var tilstrækkelig tætte).</i></p> |
| <p>Ad 1. Fejl og forsømmelser:</p> | <p>6. Vådrum (badeværelse, toilet og bryggers).</p> <p>Beskrivelse: Flisefugerne i brusenichens gulv, vægge og opkant er med flere defekte og således utætte.</p> <p>Note: Defekte flisefuger i vandbelastede rum, herunder især brusenicher giver stor risiko for skader.</p> <p>Karakter: K3.</p> |

| <p>Ad 1.<br/>Overslag over udbedringsudgifter inkl. moms:</p> | <p>Efter nutidig sædvane ville man ikke spare vådrumsmembranen, selvom det ikke er et krav, når der er tale om underlag af beton, murværk, herunder letbeton.</p> <p>Gulvafløb fra år 1986 er uden store flanger og må således ikke anvendes mere, som afløb i badearealer.</p> <p>a) Så med hensyn til forbedringer, set i forhold til år 1986, udskræbes og genskabes de defekte fuger, hvilket anslås til en flisemurer i en arbejdsdag + materialer.</p> <p>Kr. inklusive moms 5.000.</p> <p>b) Brusenichens ombygning til moderne løsning med nyt gulvafløb og vådrumsmembran vil skønsmæssigt beløbe sig til</p> <p>Kr. inklusive moms 25.000.</p> <p>c) Det blev oplyst at der er mål fugt i hele det underliggende gulv. Udskiftning af hele gulvkonstruktionen, eksklusiv fliser og gulvafløb.</p> <p>Kr. inklusive moms 35.000</p> <p>--</p> <p><i>Fastlimning af løs tapet og bemaling i naborum, gulve i naborum, reetablering af vaskeskab mv. i toiletrummet er ikke medtaget. Forholdene kan ikke vurderes idet forholdene er ændret.</i></p> <p>--</p> |
