# SKØNSERKLÆRING

J.nr. 17076

## Skønsmandens erklæring

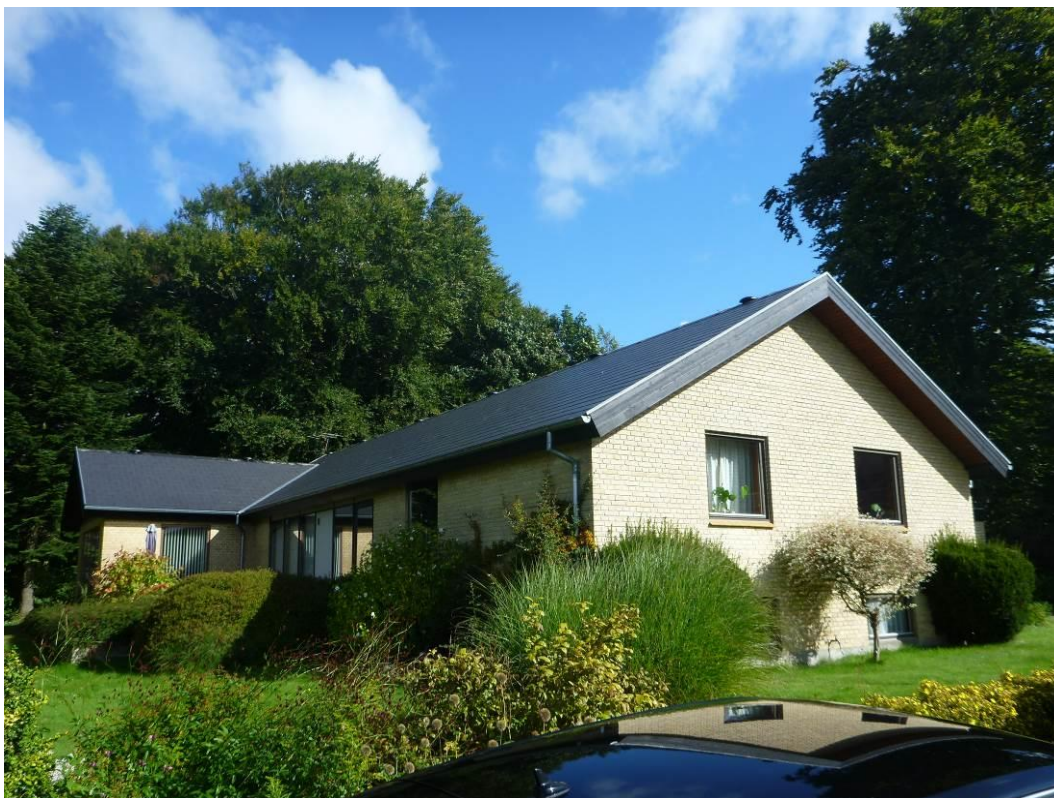
**Foto 2** Oversigtsbillede set fra sydvest – bemærk hætterne langs rygningen.

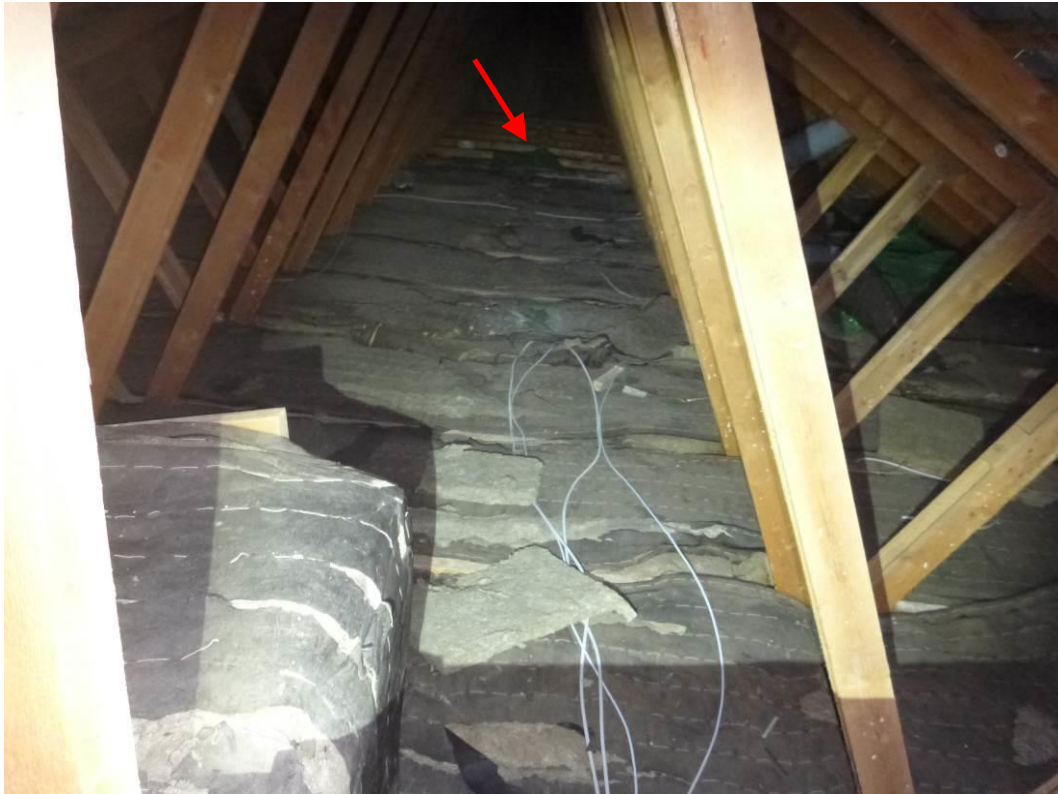
| Klagepunkter: | 1. Manglende ventilation af tagrum. |
|---|---|
| Ad 1. Der kunne konstateres følgende: | <p>Som følge af en manglende gangbro, er det kun muligt at besigtige tagrummet fra loftlemmen, i en afstand på ca. 3 meter fra lemmen (foto 3).</p> <p>Spærkonstruktionen (pladsfremstillede gitterspær) fremstår uden fugtaftegn, dog ses der lidt indtørrede fugtskjolder på flere lægter (foto 4).</p> <p>Undersiden af skifferpladerne (de oprindelige) fremstår tørre, dog ses der lidt aftegn omkring en ældre taghætte mod øst. Fra denne hætte ses undersiden af de nye skifferplader (foto 5).</p> <p>Langs tagfoden er isoleringen, der vurderes at være fra husets opførelse, lagt helt ud til undersiden af de oprindelige skifferplader (foto 6).</p> <p>Udvendigt er der kun begrænsede luft-spalter langs underbeklædningen, der skønnes udskiftet i forbindelse med den nye tagbelægning i 2010 (foto 7).</p> <p>Langs gavlene er der en anden underbeklædning, som formodentlig er fra husets opførelse (foto 8).</p> <p>På hovedhusets rygning, ses der 5 stk. ventilationshætter – på vinkelbygningen ses der 2 stk.</p> |

**Foto 3** Tagrummet er svært at besigtige, som følge af en manglende gangbro. Bagest i billedet kan man fornemme det nedhængte loft over opholdsstuen.

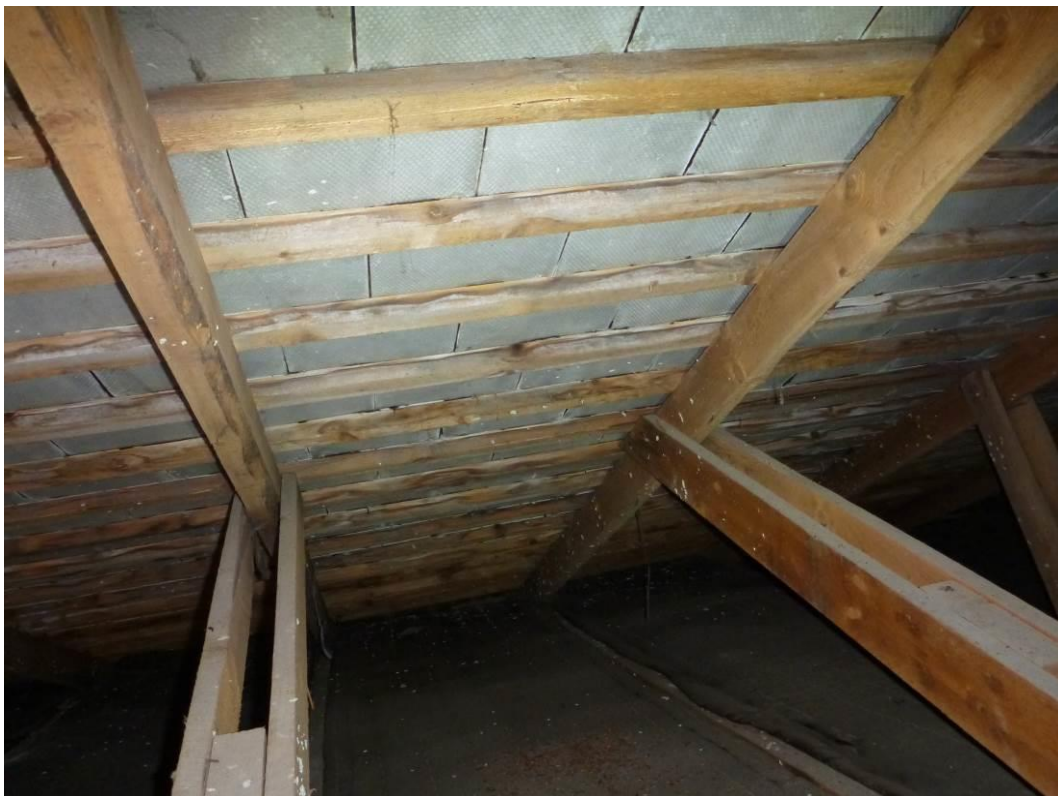
**Foto 4** Lægterne i tagrummet fremstår generelt med lidt tørre fugtskjolder.

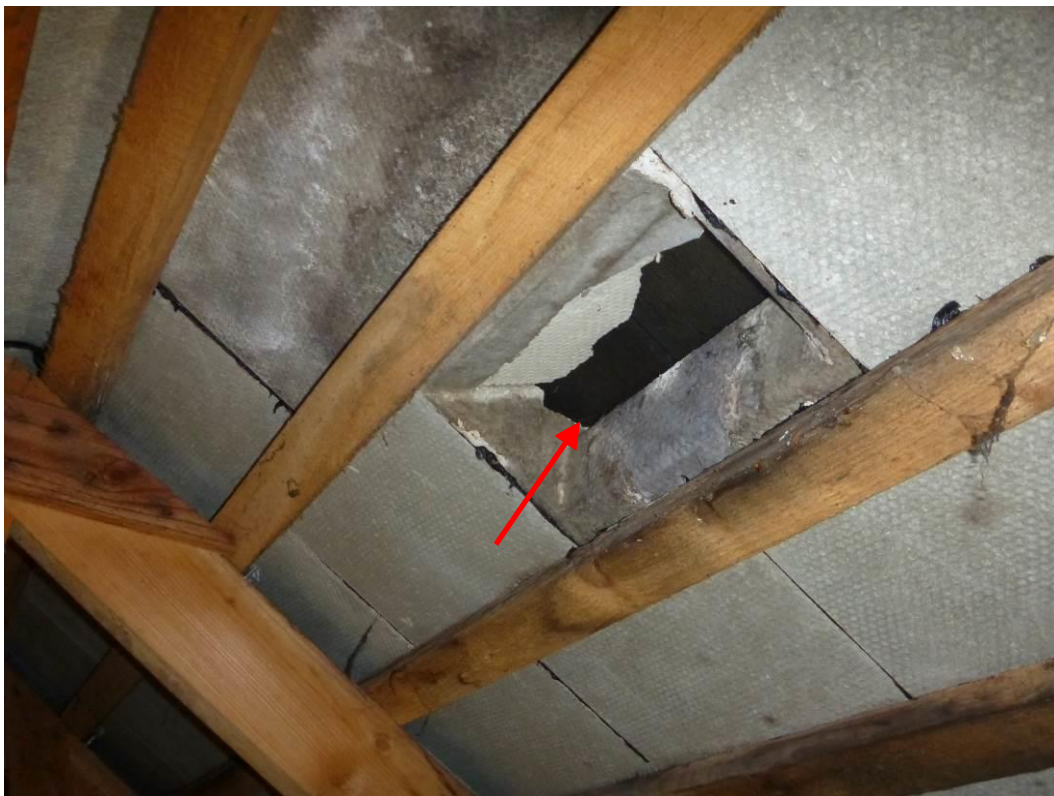
**Foto 5** Ved en tidligere taghætte kan man se den nye tagbelægning – hættens vil i nogen grad medvirke til lidt ventilation af tagrummet (og der er muligvis flere).

| <p>Ad 1. Overslag over udbedringsudgifter inkl. moms:</p> | <p>Der kan med fordel skabes en bedre ventilation af tagrummet, med mindre det viser sig at der er flere "gamle hætter". Dette kan gøres ved at lave et par udluftningsriste i gavlene. Samtidig kan der skabes forbindelse mellem den ovenpå liggende nye tagbelægning, og den oprindelige tagbelægning, bl.a. ved at lave huller langs rygningen (under hætterne).</p> <p>Dette forventes at kunne gøres for ca. 10.000 kr. inkl. moms.</p> <p>Der skal bruges et mindre stillads til opgaven (ved gavlene) – omkostning hertil udgør ca. 2.000 kr. inkl. moms.</p> |

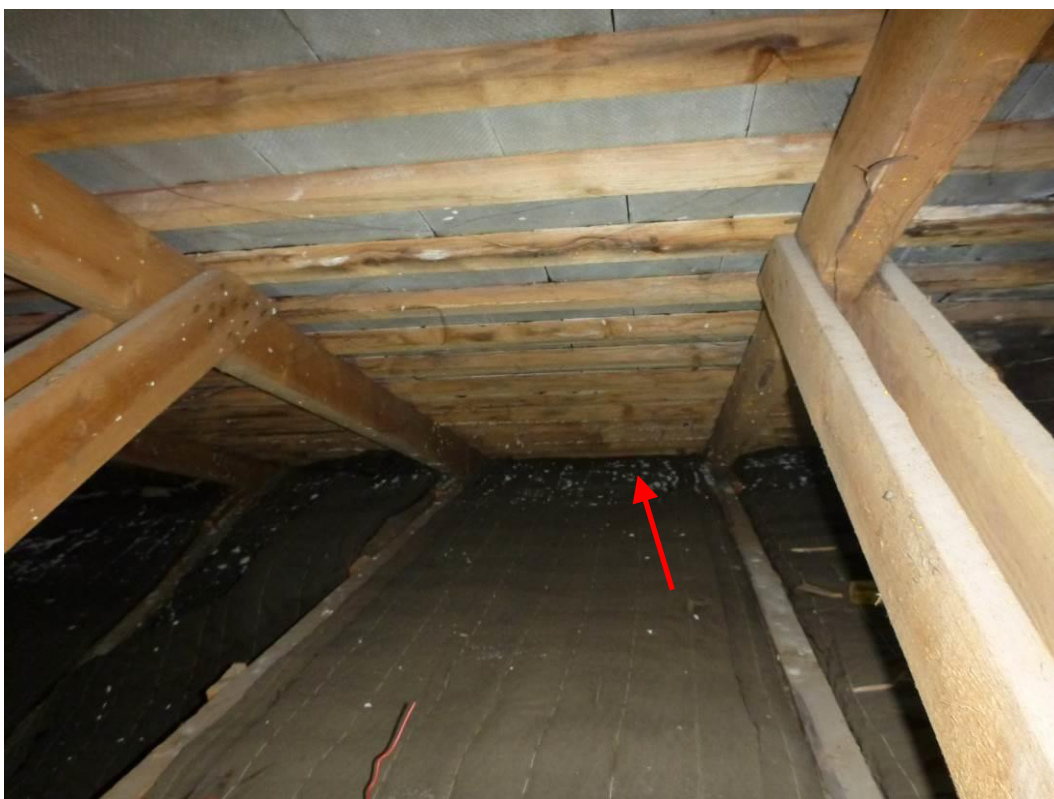
| | <p>Da huset blev opført, var kravet dengang jf. Bygningsreglementet, at tagrum skulle <i>"ventileres på forsvarlig måde"</i>.</p> <p>Den udlagte (oprindelige) isolering, er så tæt på de oprindelige skifferplader, at en eventuel ventilation i udhænget, vil have svært ved at komme ind i selve tagrummet.</p> <p>Set i forhold til husets alder, og det at der ikke kan konstateres skader (i det område der er tilgængeligt), vurderes den begrænsede ventilation at have mindre betydning.</p> <p>De fugtskjolder der ses på lægterne, er normale for ældre skiffertage, og skyldes en kombination af kondens, og lidt udtræk fra pladerne.</p> <p>Hætterne langs rygningen har reelt ikke nogen funktion, i forhold til at ventilere tagrummet, idet der ikke ses huller mellem disse, og de underliggende rygningplader. De vil kun fungere som ventilation af den nye oplagte tagbelægning.</p> <p>Det kan ikke udelukkes at der er flere "gamle hætter" (se foto 5) som vil medvirke til en hvis ventilation af tagrummet. SSK kan ikke fastlægge dette, som følge af den begrænsede besigtigelse af tagrummet.</p> |

**Foto 6** Isoleringen ses at ligge tæt mod den oprindelige tagbelægning.

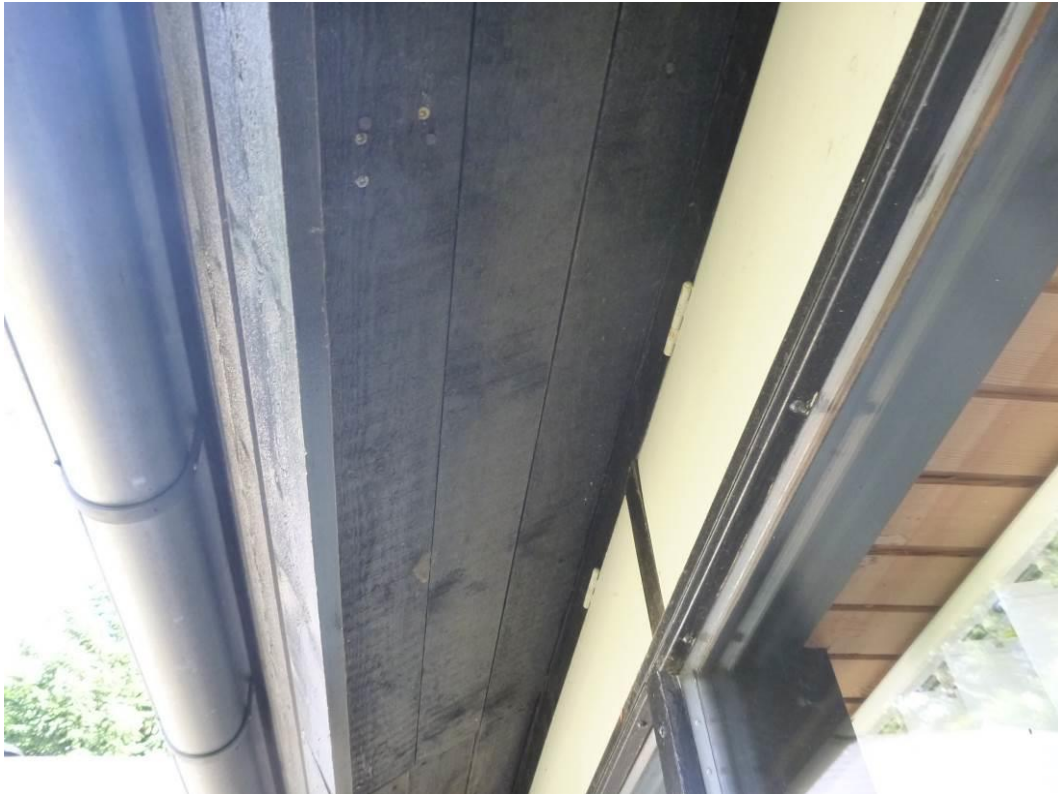
**Foto 7** Stern og underbeklædning er formodentlig skiftet i forbindelse med et nyt tag – der er kun meget begrænsede luftspalter.

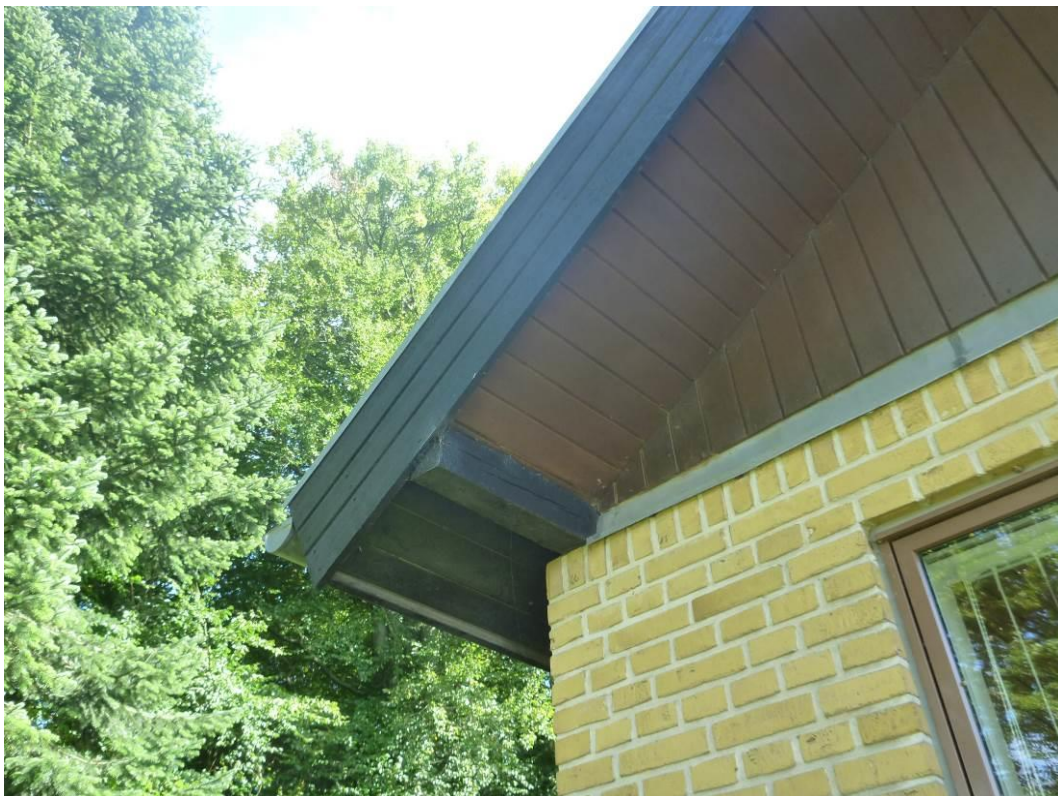
**Foto 8** Langs gavlene er der en anden underbeklædning, som formodentlig er den oprindelige – denne er også uden luftspalter.

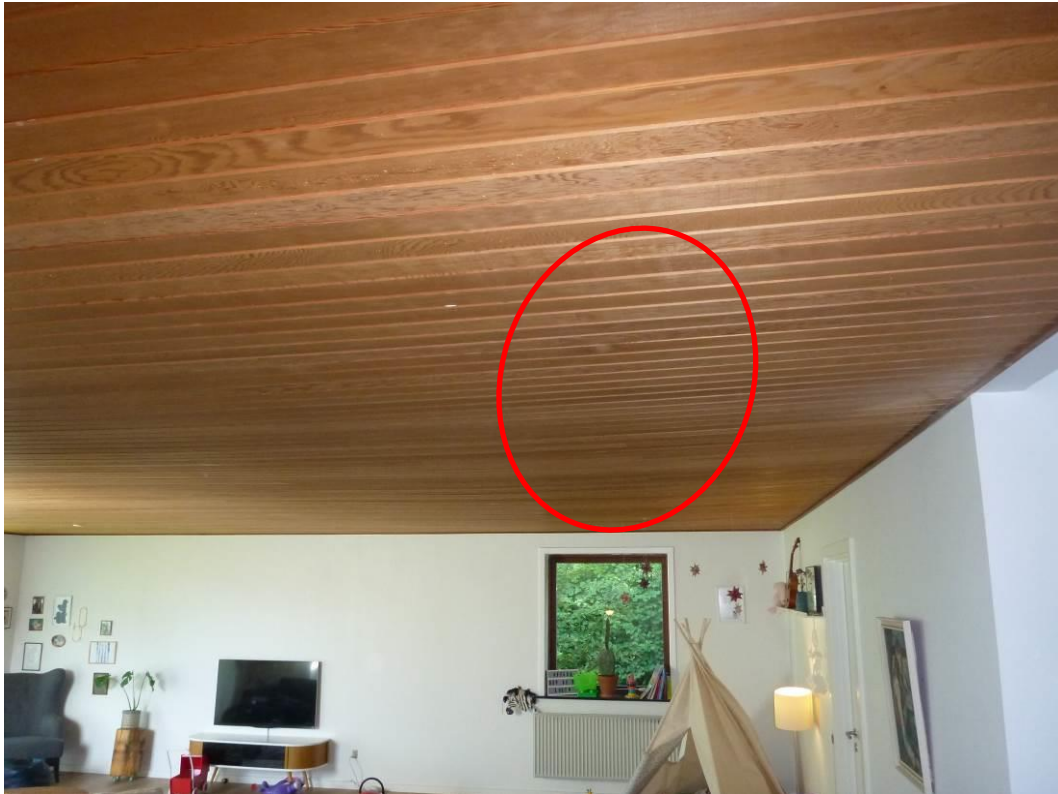
I opholdsstuen ses der en mindre nedbøjning, der dog er meget svær at se (foto 9).

Ved måling langs væggene, er der tale om mindre afvigelser på ca. 1,0 cm.

Der er tale om en meget begrænset nedbøjning, der ikke har nogen indflydelse på loftets funktion.

Den konstaterede nedbøjning er inden for det man må forvente af en bygning i denne alder, og forholdet har alene kosmetisk betydning.

**Foto 9** I opholdsstuen fornemmes en meget lille nedbøjning – i det markerede område ses der lidt gabende samlinger.

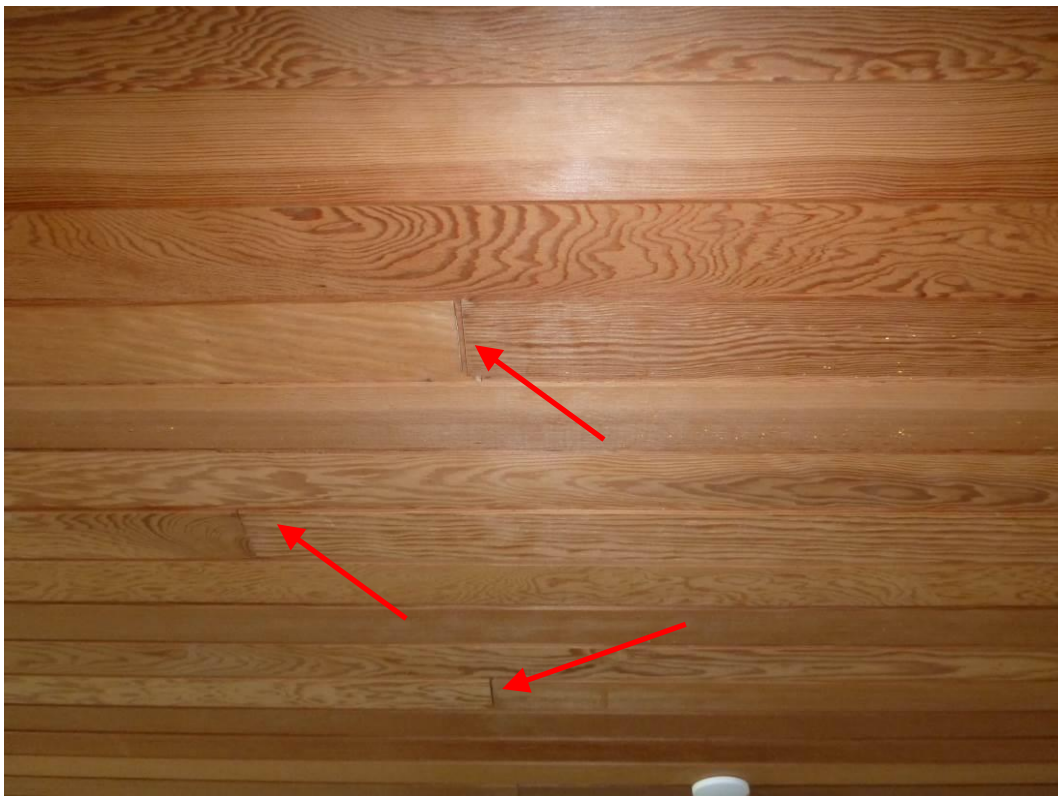
Under nedbøjningen ses der lidt gabende samlinger, på et par brædder (foto 10).

**Foto 10** Enkelte gabende samlinger i et ellers fint og intakt profilbræddeloft.
