# SKØNSERKLÆRING

J.nr. 17108

| Besigtigelsesdato: | 27/10-2017, kl. 9,15 |

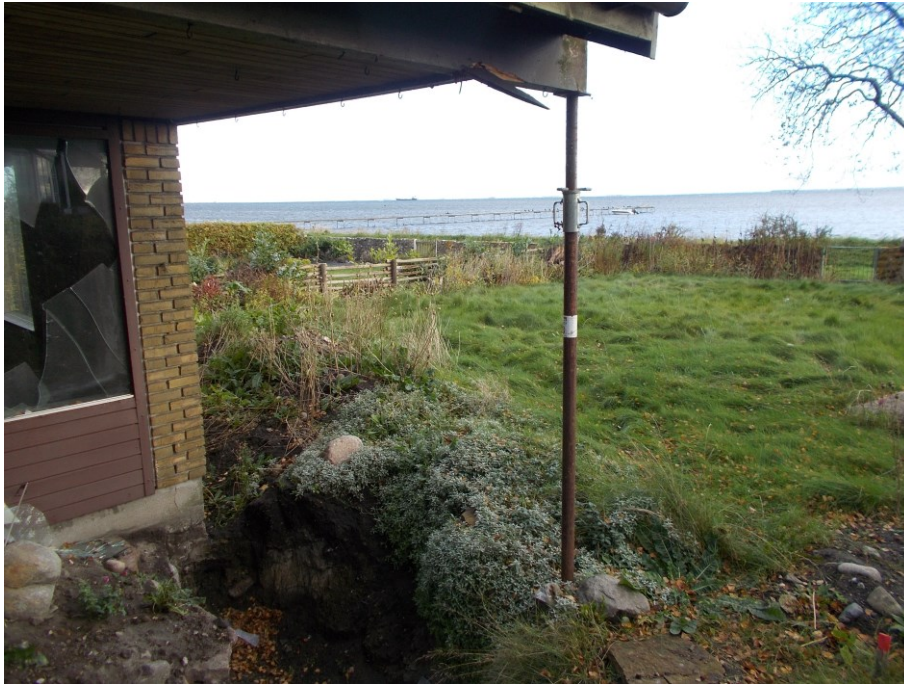
**Strandgrund.**

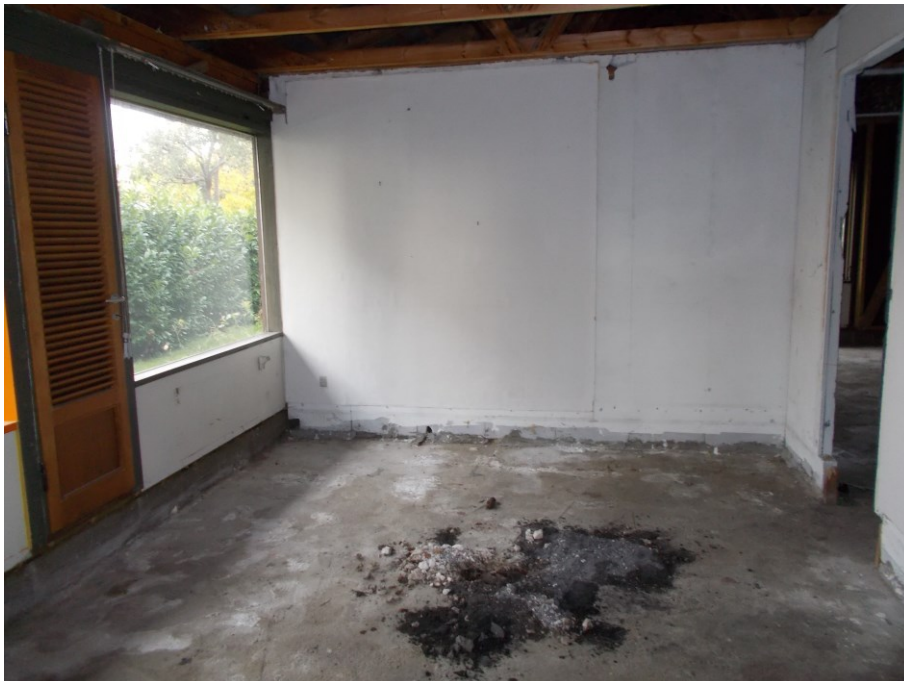
**Huset er nu ryddet indvendigt.**

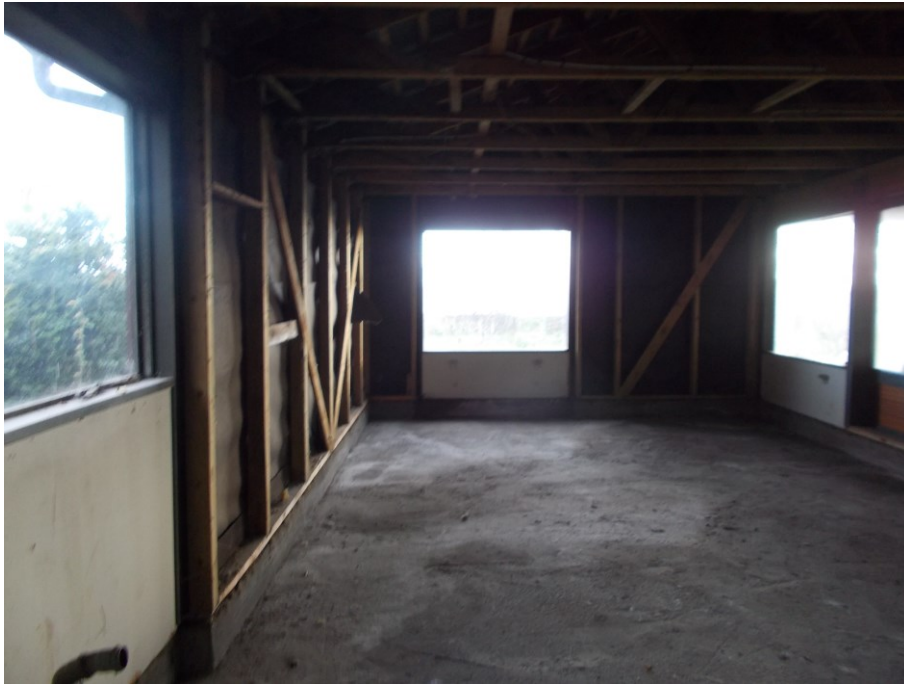
**Huset er nu ryddet indvendigt.**
