# DISCIPLINÆR- OG KLAGENÆVNET FOR BESKIKKEDE BYGNINGSSAGKYNDIGE

## **Afgørelse – teknisk revision af tilstandsrapporten [REDACTED]:**

Det er nævnets vurdering, at der i tilstandsrapporten [REDACTED] er afvigelser fra retningslinjerne for huseftersyn i et sådant omfang, at den må betegnes som fejlbehæftet. Det er nævnets afgørelse, at beskikket bygningssagkyndig [REDACTED] Petersen tildes en påtale for fejl i en tilstandsrapport.

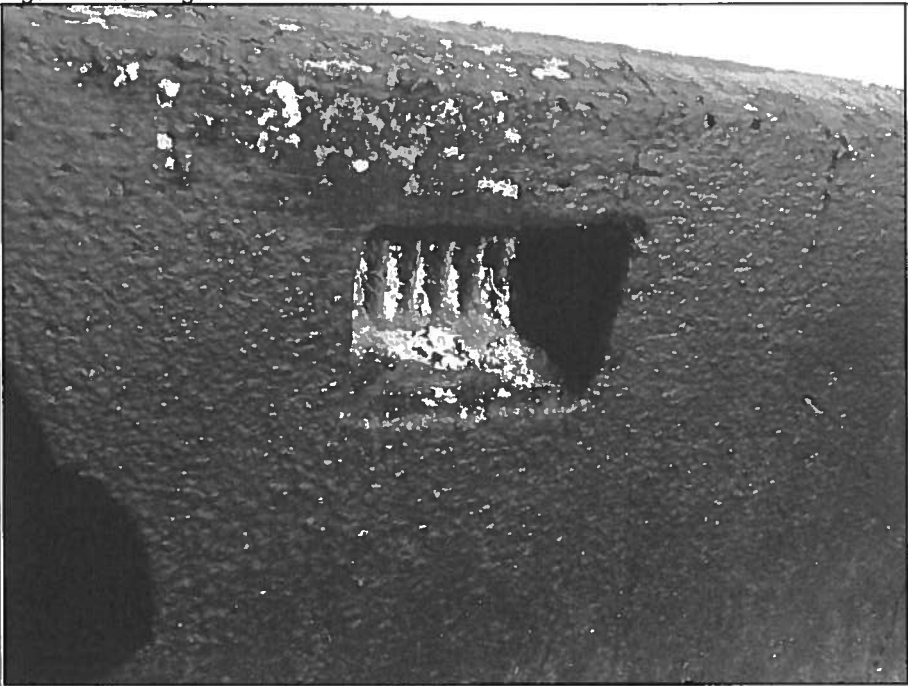
| <b>Fejl angivelse</b><br><b>Teknisk Revisor</b> | <p>UN, To sokkelriste på sydvestsiden af huset er blokeret for ventilation af krybekælder.<br/> Note: Utilstrækkelig ventilation af krybekælder medfører risiko for opfugtning og følgeskader på gulvkonstruktionen. Der er konstateret sætning af gulvkonstruktionen - se pos. 6.1. Der er ikke adgang til krybekælder, hvorfor evt. skader heri ikke er afdækket.</p> | <b>B8</b> |
| Bygningssagkyndig | Har registreret lukket ventil (Har foto) - men ikke beskrevet det - min fejl - det tages til efterretning.<br>Under tilgængelighed er nævnt - ingen adgang til krybekælder. | |

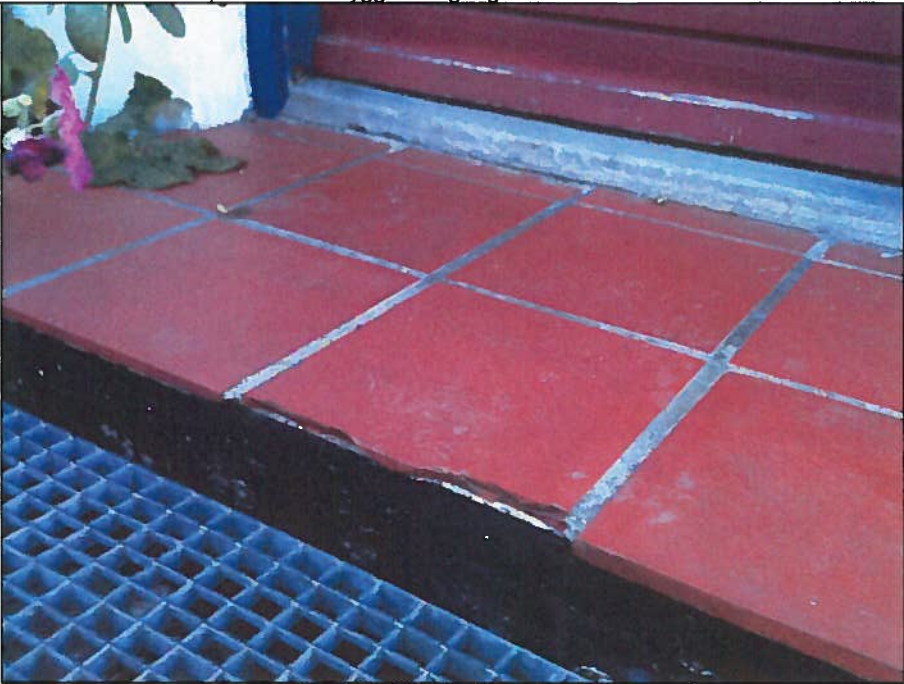
| 4.1 Døre | K1: Afslåede kanter på klinker - bryggersindgang. | |
| | Skaden er korrekt beskrevet, men da den vedrører udvendige trapper skal den anføres under pos. 1.3. | |

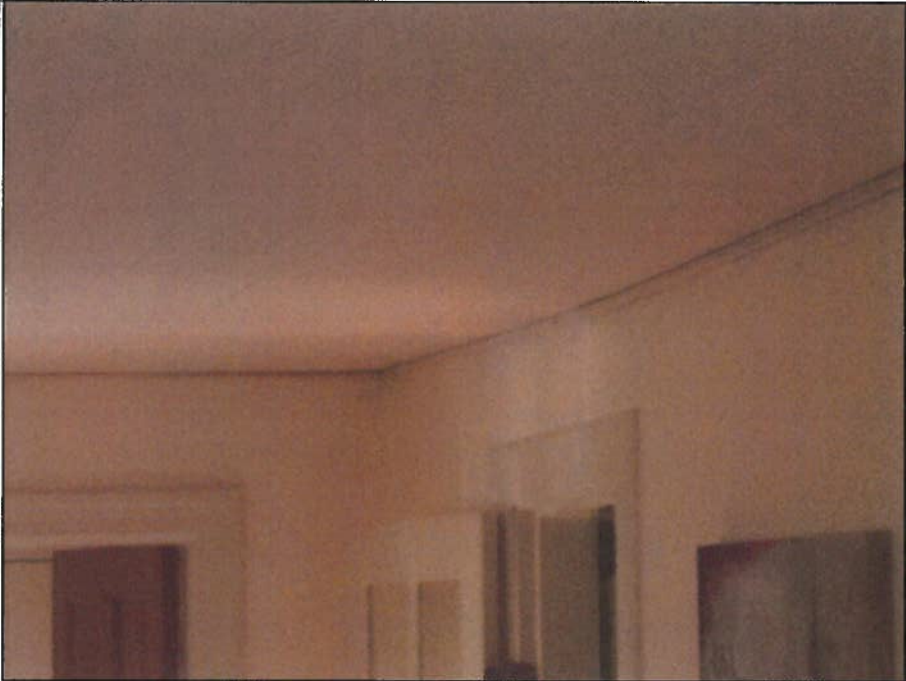
| <b>Fejlangivelse</b><br><i>Teknisk Revisor</i> | <p>K1, Loftoverflader er ikke helt plane - især synligt i stuen. Note: Etageadskillelsen er ikke helt vandret.</p> | A1 |
| Teknisk Revisor | <p>Det er korrekt, at rapporten skal afspejle husets alder og type, men skal dog vurderes i forhold til intakte bygninger. Det må forventes at lofter ikke er skæve i større omfang som det kan konstateres i stuen.</p> <p>Hvad en køber synes er charmerende eller hvad der påvirker husets salgbarhed er ikke relevant i forbindelse med udarbejdelse af tilstandsrapport.</p> <p>Fastholdes</p> | A1 |

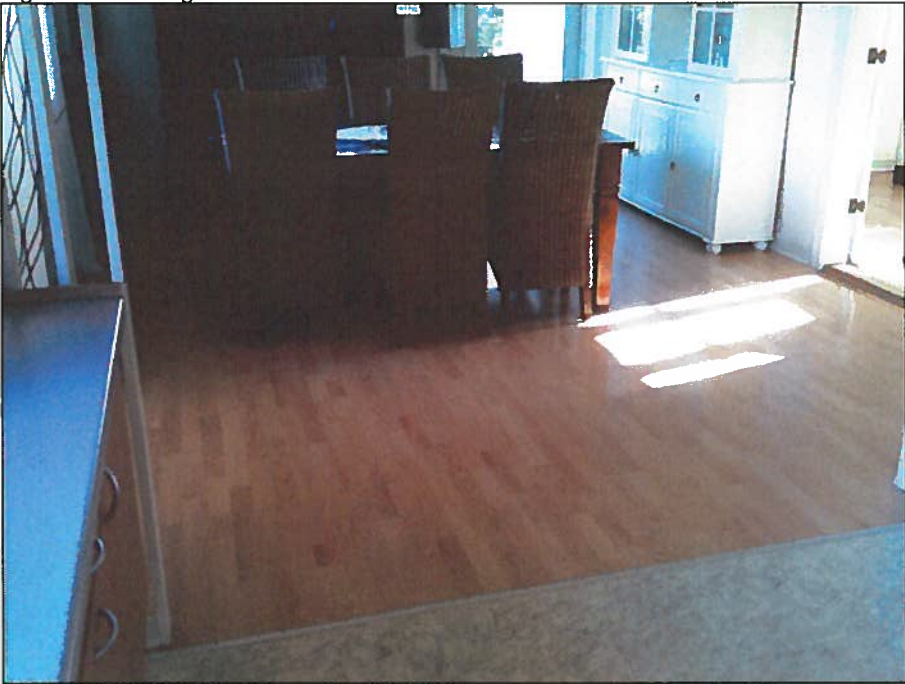
| <b>Fejlangivelse</b><br>Teknisk Revisor | <p>UN, Gulve har skævheder i varierende grad. Især i spise-stuen samt stuen hælder gulvet en del mod sydøst. Note: Årsagen kan skyldes sætning af gulvkonstruktionen som følge af trænedbrydning eller manglende opklodsninger. Dette kan ikke afdækkes uden destruktive indgreb.</p> | <b>B8</b> |
| Bygningssagkyndig | Det er måske korrekt - men det kan ikke konstateres, da der ikke er adgang til krybekælderen.<br>Tages til efterretning. | |

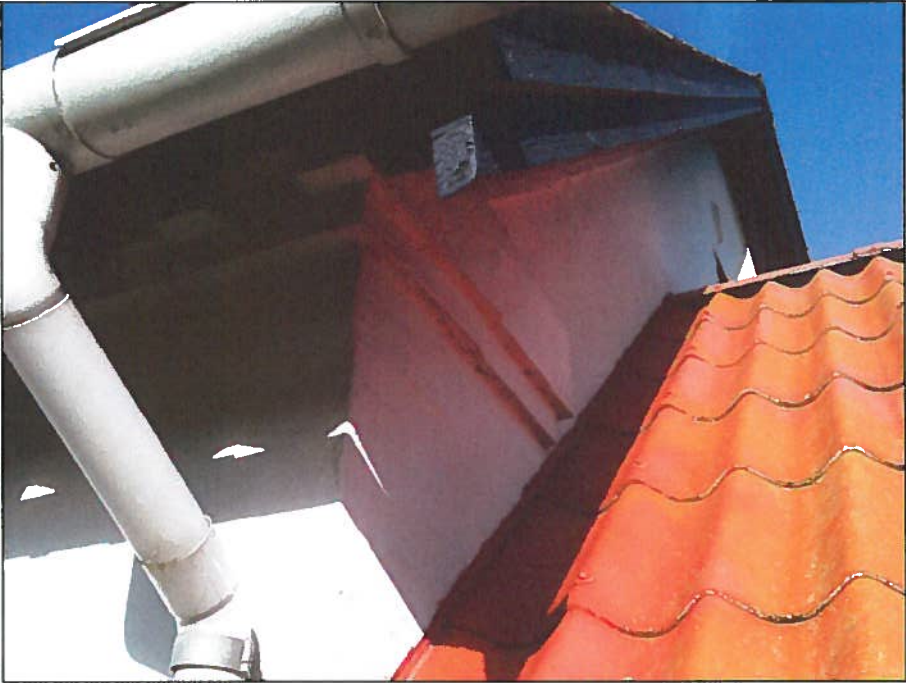
| | K2, Trænedbrydning i ende af vindskede ved sydligt hushjørne. | |
| Bygningssagkyndig | Korrekt - det har jeg overset - min fejl. | |

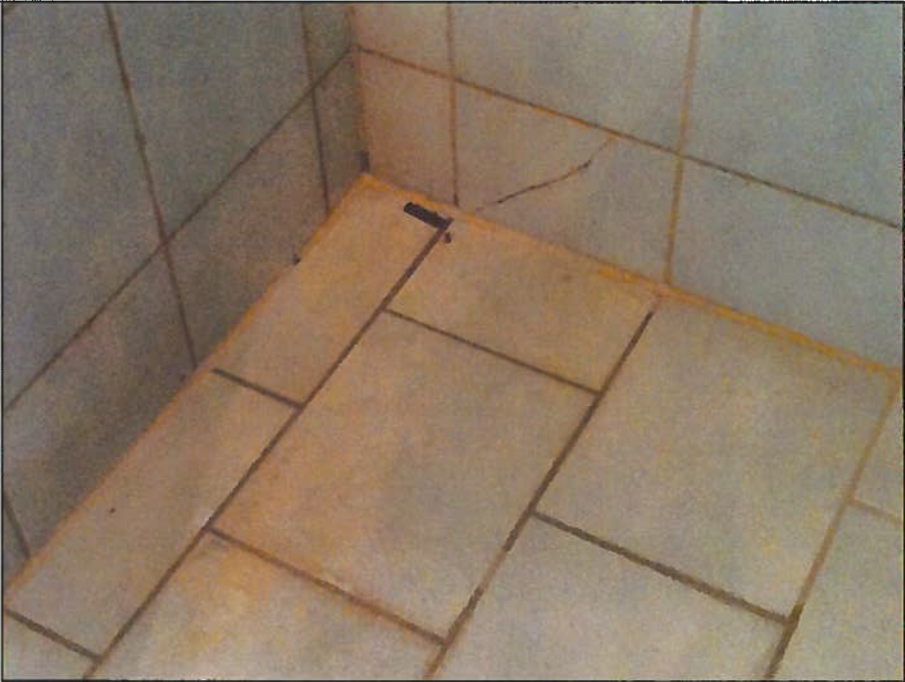
| <b>Fejlangivelse</b><br><i>Teknisk Revisor</i> | <p>K3, Enkelte vægfliser i brusenichen i badeværelse er revnet. Note: Revnede fliser i vådzone medfører risiko for vandgennemtrængning og følgeskader på andre bygningsdele.</p> | A5 |

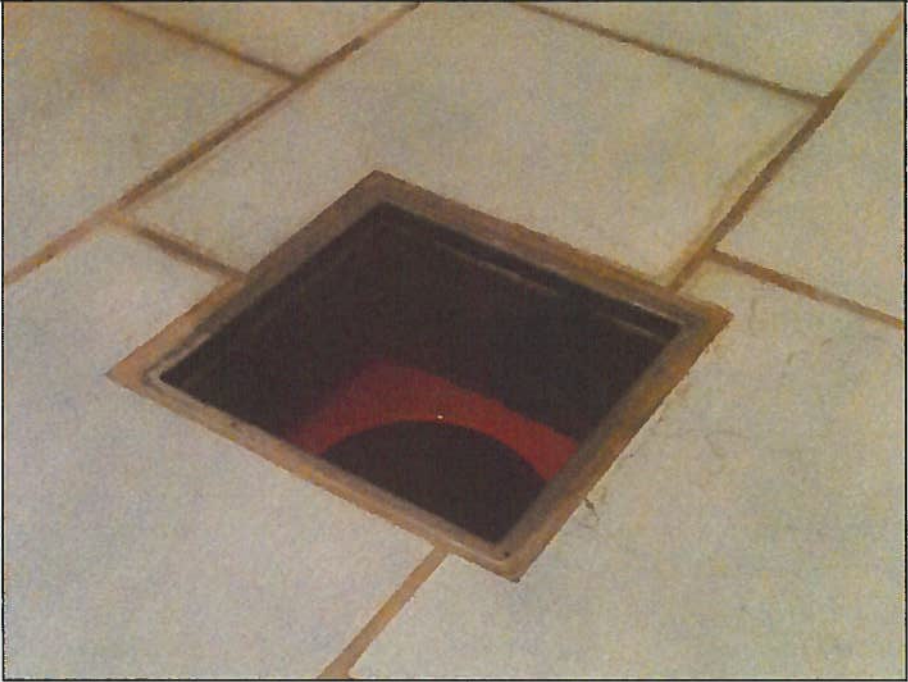
| <b>Fejlangivelse</b><br>Teknisk Revisor | <p>K3, Gulvafløb i bruseniche er ikke udført forskriftsmæssigt korrekt.<br/> Note: Gulvafløb er udført med ikke tætsluttende betonstøbning mod gulvafløbsrist, hvorfor der er risiko for vandindtrængning i gulvkonstruktionen og følgeskader på andre bygningsdele.<br/> Da det er en pænt glittet udstøbning, er risikoen for følgeskader mindre, og fejlen vægtes derfor på niveau A.</p> | A5 |
| Bygningssagkyndig | <p>Gulv i bruseniche /Revnede fliser) har fået karakteren K3, der tilkendegiver, at brusenichegulv skal renoveres - herunder GA da der også skal udføres vådrumssikring forinden ny flisebelægning.<br/> Der blev foretaget fugtmålinger om brusenichen - der ikke viste udslag.</p> | |
| Teknisk Revisor | <p>Skade ved gulvafløb kan ikke indfattes af en skade ved gulv. Der er tale om 2 skader der hver især skal beskrives under de relevante punkter.<br/> Fastholdes</p> | A5 |

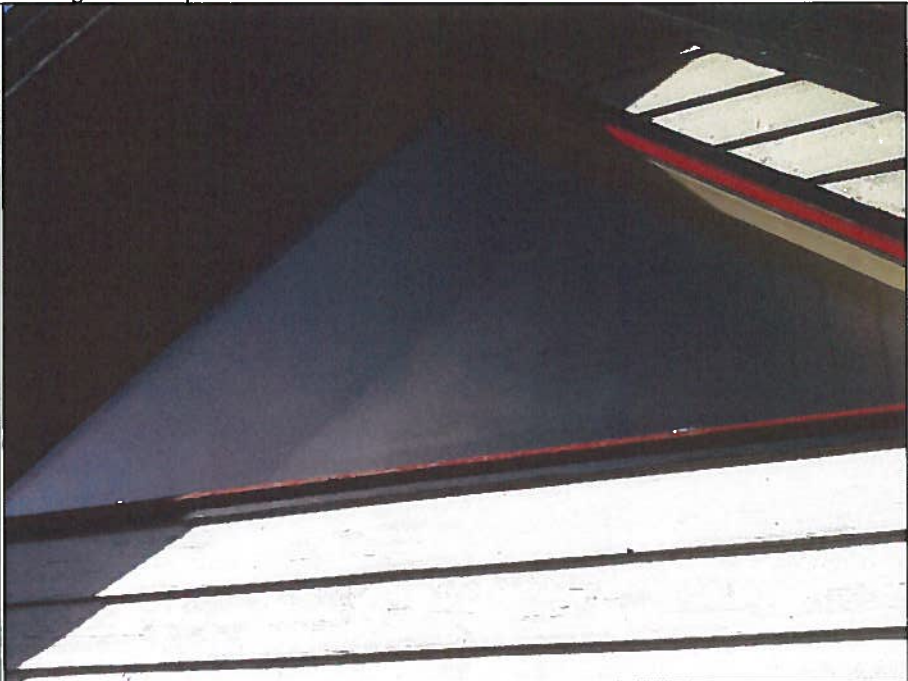
| 4.2 Vinduer | K2: Tagvindue er punkteret. | A3 |
| | Tillige punkteret rude i overgavlvindue samt en rude i sideparti ved terrassedør. | |

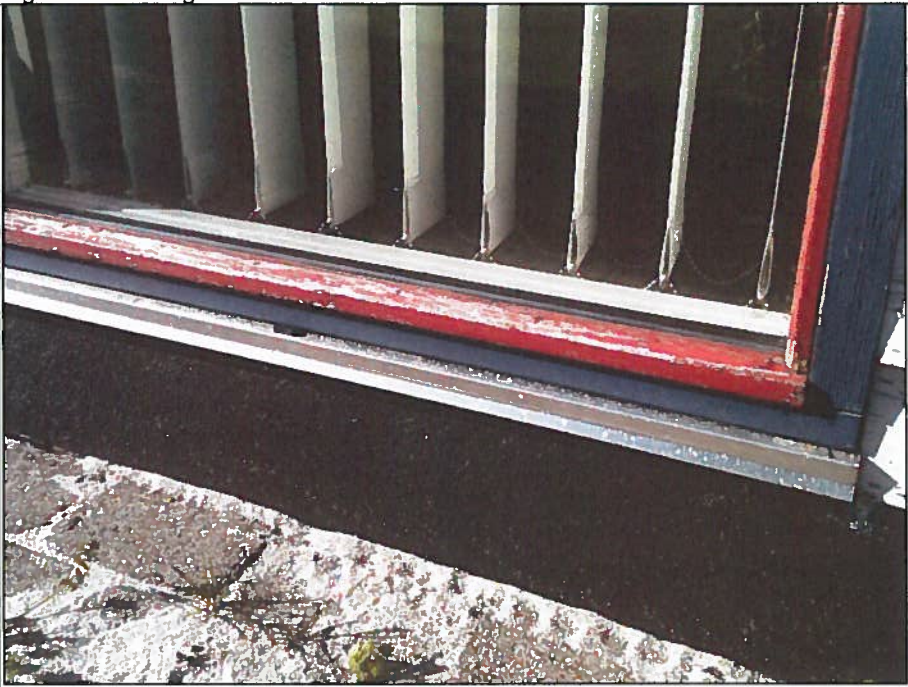
| <b>Fejlangivelse</b><br><i>Teknisk Revisor</i> | <p>K3, Metalinddækning over vinduesparti i overgavl er ukorrekt udført uden drypnæse. Metalafdækning under vinduet mangler fastgørelse samt fugning. Note: Forkert udførte inddækninger medfører risiko for vandindtrængen i konstruktionen.</p> | <b>A2</b> |
| Bygningssagkyndig | Har registreret det (Har foto) - men det er ikke kommet med i rapporten - min fejl. | |

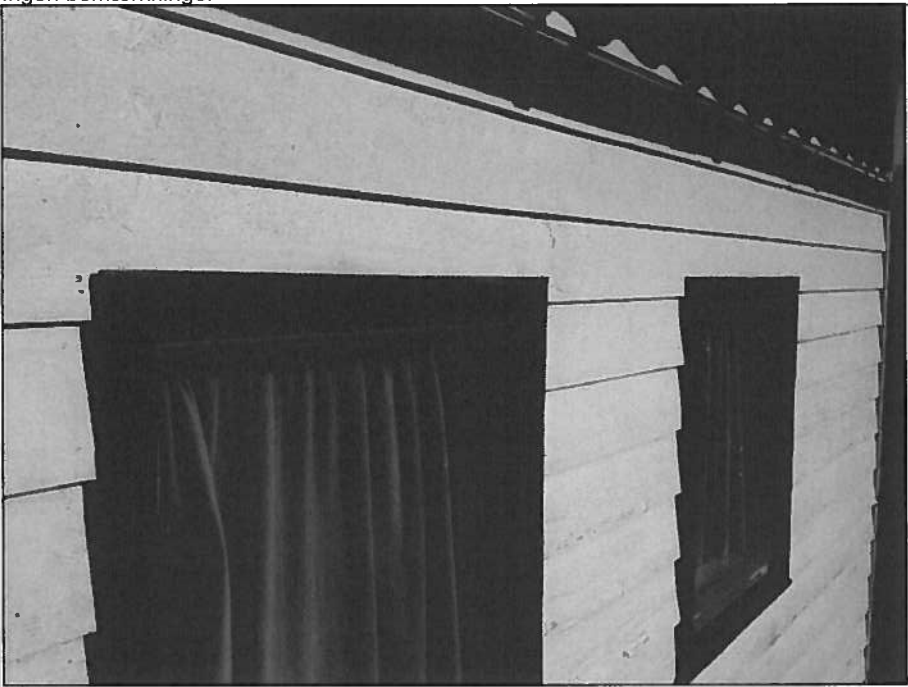
| <b>Fejlangivelse</b><br><b>Teknisk Revisor</b> | <p>K3, Træindfatning omkring vinduer på sydvestsiden er ikke udført korrekt og tætsluttet.<br/> Note Der er risiko for vandindtrængen i konstruktionen</p> | A2 |
| Bygningssagkyndig | Korekt - tror det er "hjemmelavet".<br>Tages til efterretning. | |

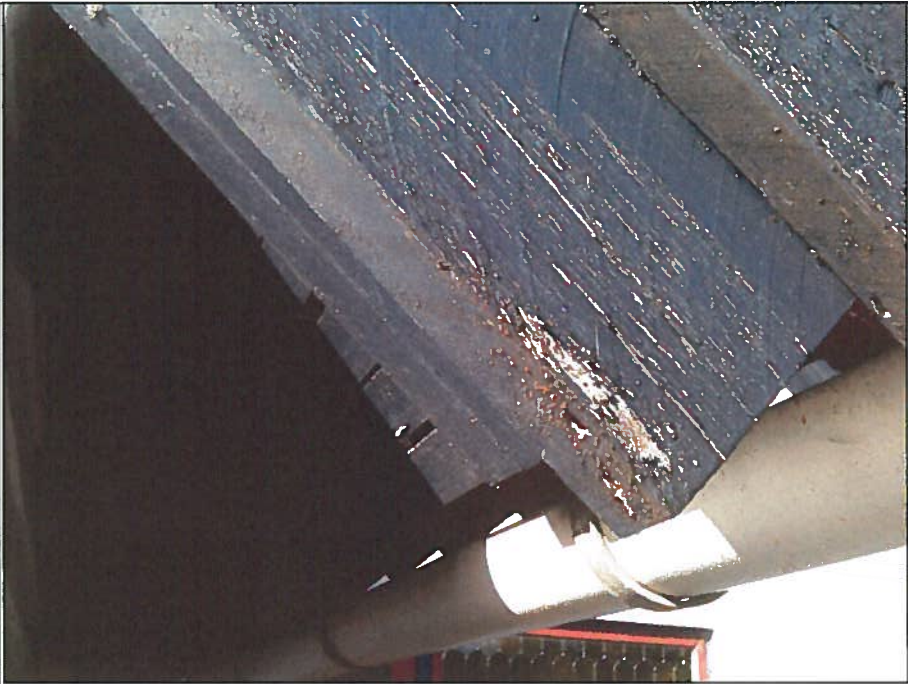
| | K2, Trænedbrydning i ende af vindskede ved østligt hushjørne. | |
| Bygningssagkyndig | Korrekt - har ikke registreret det - ingen undskyldning - men det var et møgvejr denne dag.<br>Tages til efterretning. | |

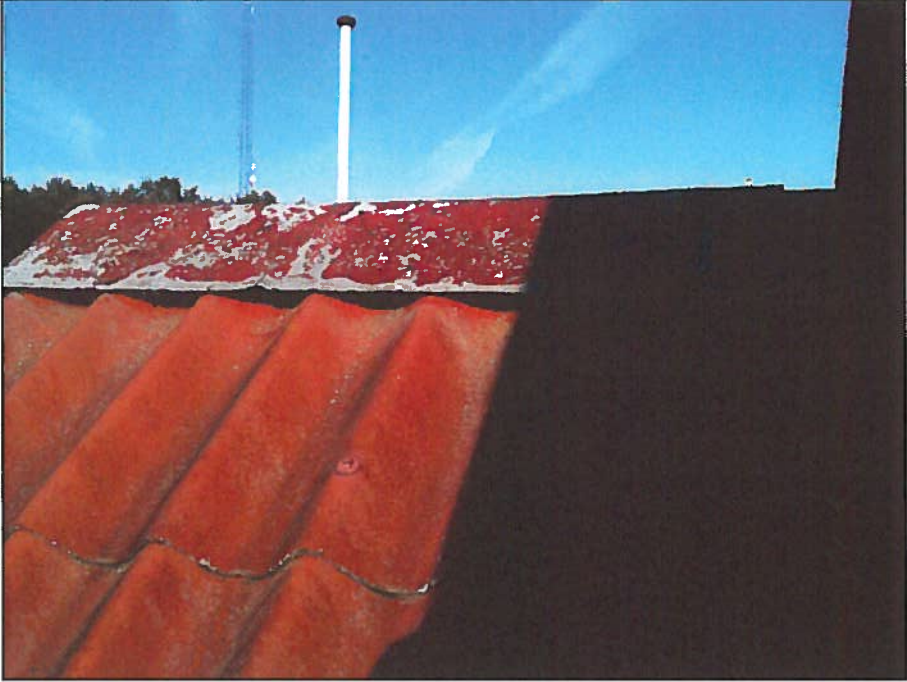
| | K3, Et rygningselement er nedbrudt og står med huller. Note: Taget er ikke tæt her og der er risiko for vandindtrængning og følgeskader på omkringliggende bygningsdele. | | |

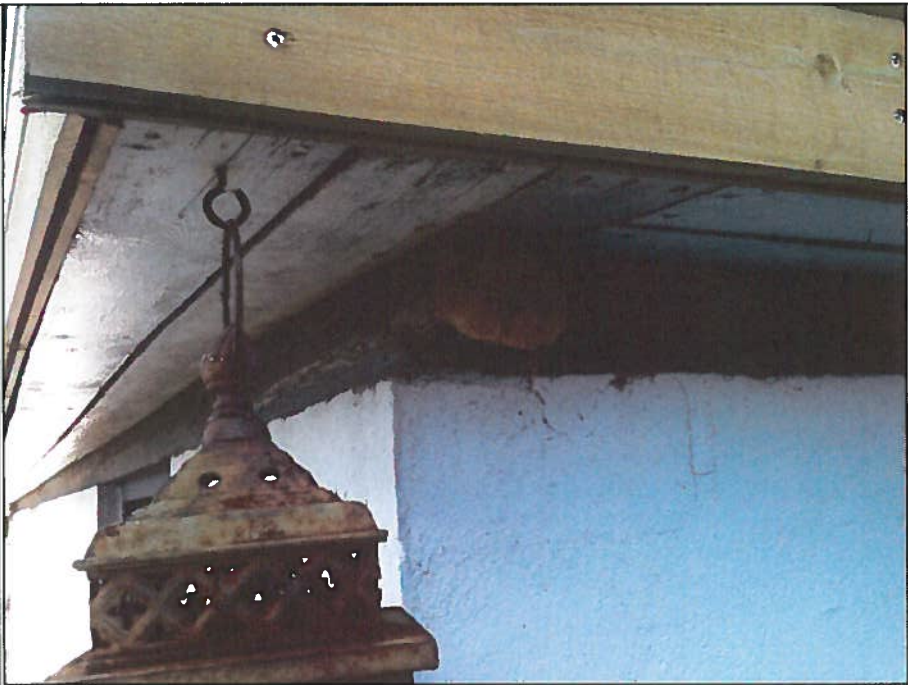
| | K2, Der er trænedbrydning i begge ender af murrem på sydvestside af garage. | |

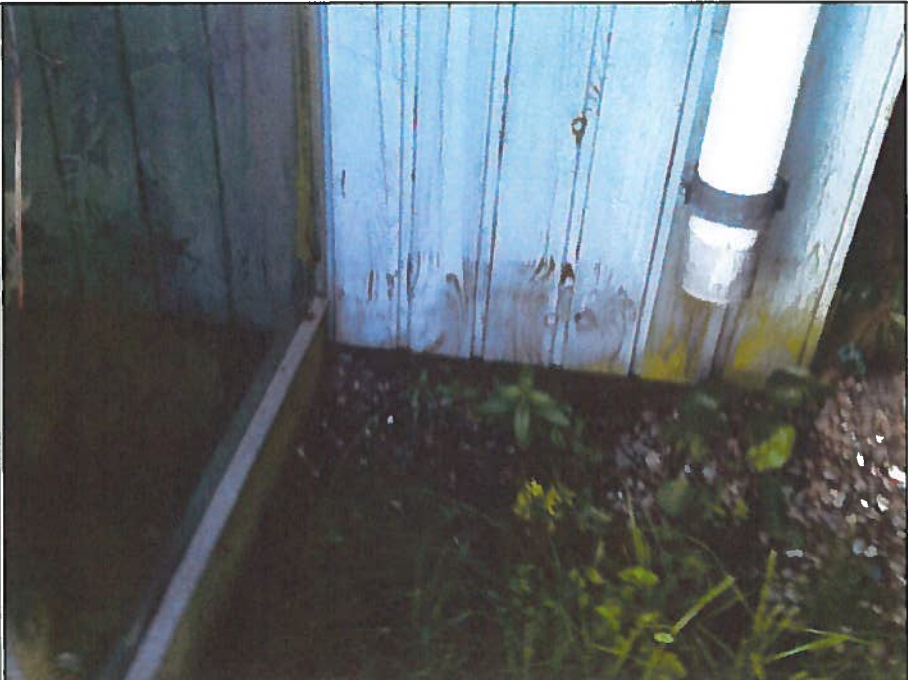
| <b>Fejl angivelse</b><br><i>Teknisk Revisor</i> | <p>K3, Tagrende er ikke afsluttet korrekt til afløb. Note: Tagedløb ender uafsluttet op ad træbeklædning, hvorfor der sker opsprøjt herpå og følgelig nedsat levetid på træværket.</p> | A2 |
| Bygningssagkyndig | <p>Korrekt.</p> <p>Havde ikke mulighed for besigtigelse, da sælger nævnte, at han lige havde sået græs på arealet ud for nedløbet.</p> <p>Skulle have været nævnt under "tilgængelighed".</p> <p>Tages til efterretning.</p> | |

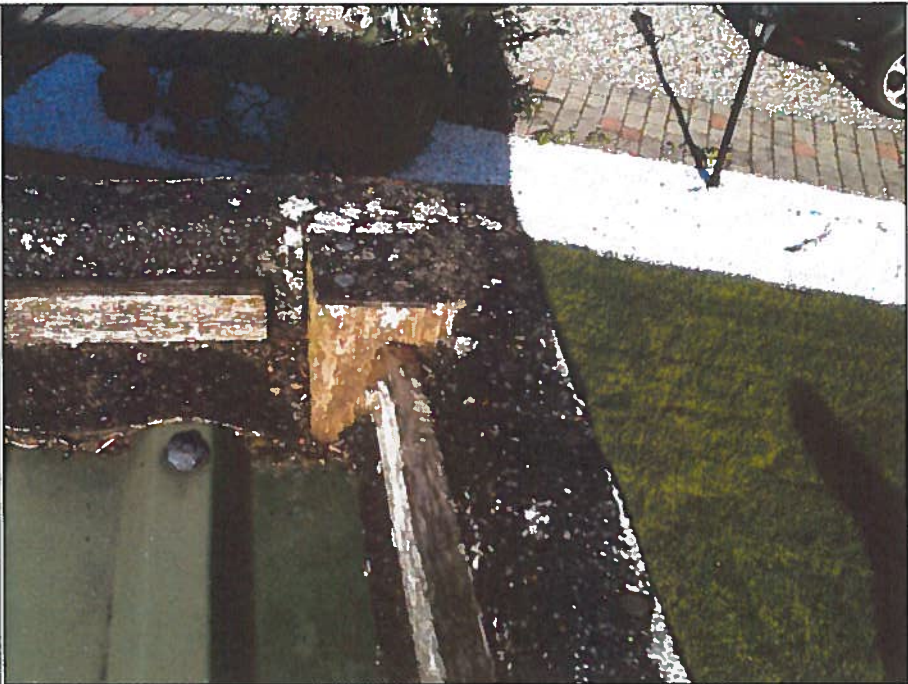
| <b>Fejlangivelse</b><br>Teknisk Revisor | <p>K2, Inddækning mellem facadebeklædning og tagdækning er ikke udført korrekt og tætsluttende. Note Udførelsen medfører at træværk opfugtes og nedsat levetid på træværk.</p> | A2 |

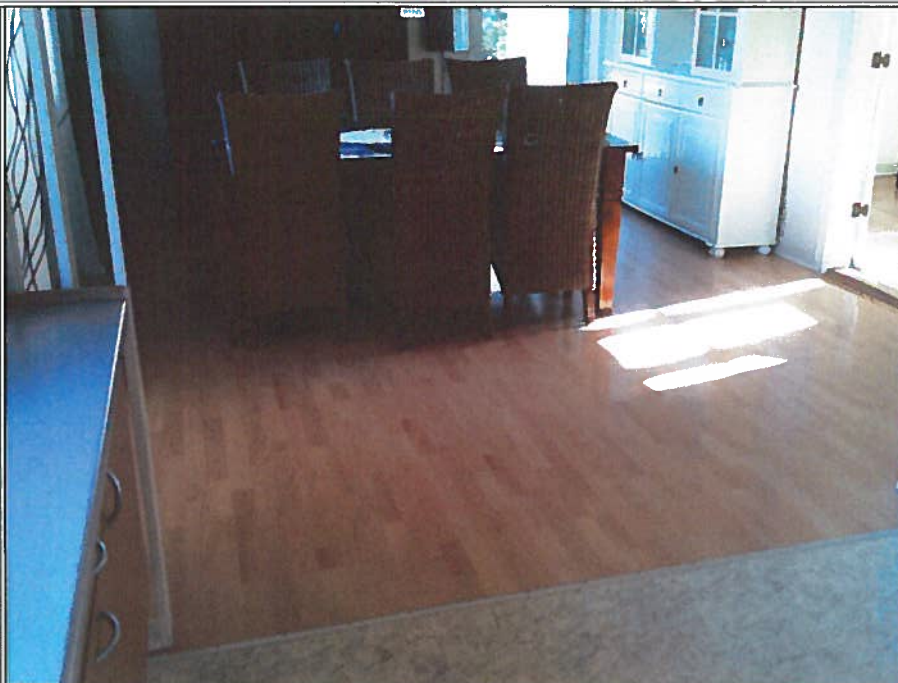
A: Andet; Laminatgulvbelægning samt vinylbelægning
