### Tilstandsrapport for ejendommen

## Bygning A (Beboelse - 199m2)

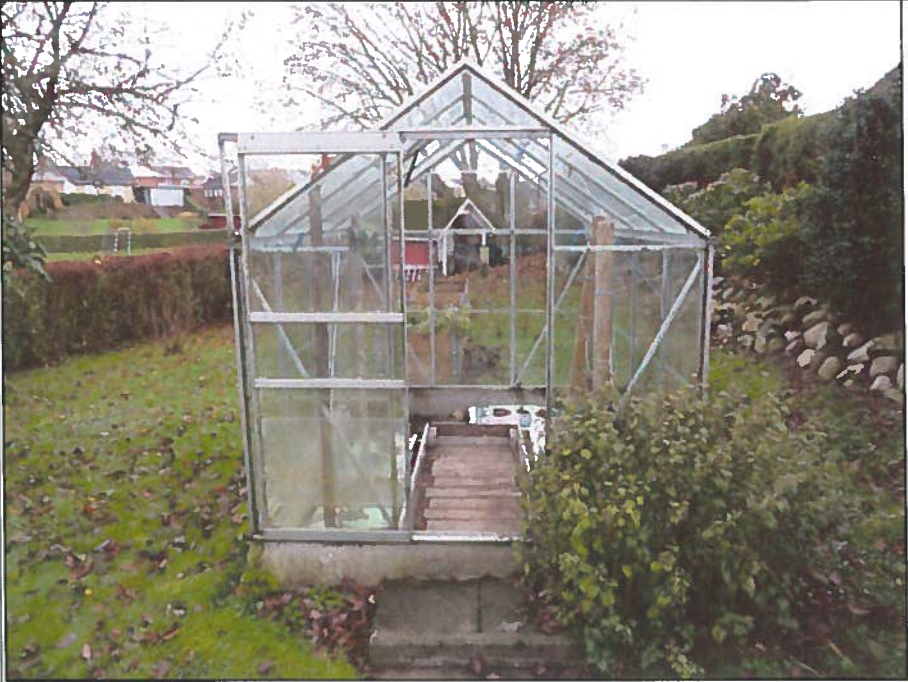
| <b>Fejlangivelse</b><br><b>Syns- og Skønsmand</b> | <p>Beskrivelse af skade/mangel:<br/> Bygning F skønnes at være brugbar, selvom der kan registreres at enkelte glas er revnet og der mangler et enkelt glas i siden og træliste mellem aluminium/bundramme og sokkel er nedbrudt, manglende tagnedløb og enkelte revner i sokkel.<br/> Begrundelse for fejl:<br/> BS burde have medtaget denne bygning jf. Håndbogen afsnit 5.02.1. samt at begrundelsen for fravalg ikke er tilstrækkelig jf. afsnit 5.02.2.4 i håndbogen.<br/> Teknisk bygningsværdi vurderes til kr. 500/kvm og opmålt til 6 kvm. Vægtes på A-niveau, ud fra bygningernes samlede tekniske værdi kr. 3-4.000.</p> | | A3 |
| Bygningssagkyndig | Jeg vurderede at bygningen ikke var meget værd på grund af at der var revnet en rude, manglede en rude, sokkelen var revnet i hjørnerne, uden tagrender og fordi at aluminumsrammen i bunden ikke var monteret på træremmen, på facaden mod nord.<br>Teknisk bygningsværdi vurderes til 100/kvm, da et nyt drivhus på 6,2m² koster 2900,- | | A1 |
| Syns- og Skønsmand | Der henvises til håndbogen afsnit 5.02.1 hvor der bl.a. står at alle bygninger skal medtages i tilstandsrapporten.<br>Med hensyn til fejlens niveauplacing er pointtallet som udgangspunkt lagt på det midterste trin i A niveau (A3) Herefter justeres niveauet op eller ned ud fra de eventuelle skærpente eller formildende omstændigheder.<br>Skadeangivelsen og pointtallet fastholdes. | | A3 |

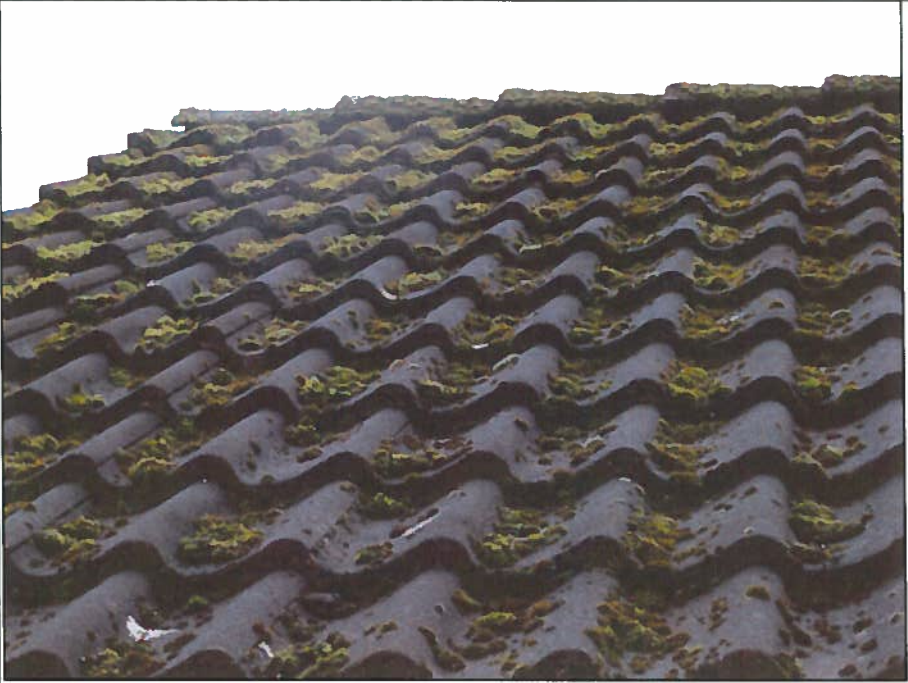
| <b>Fejlangivelse</b><br><i>Syns- og Skønsmand</i> | <p>Beskrivelse af skade/mangel:<br/>Tagstenstaget på især østsiden har en del alge- og mosdannelse.<br/>Karakter: K1<br/>Begrundelse for fejl: BS har har ikke beskrevet forholdet.</p> | <b>A3</b> |
| Bygningssagkyndig | <b>Vedhæftet: 87-7972-531-7.pdf</b><br>Alge- og mosdannelse er ikke medtaget, da dette ikke er en skaden.<br>Jf. Miljøstyrelsen (se vedhæftede fil) og udleveret materiale under uddannelsen til bygningssagkyndig, udgør mos og lav ingen risiko for skade, og da der ingen tegn er på at mosen skulle have løftet tagstene fra hinanden mener jeg ikke her er tale om en skade. | <b>0</b> |
| Syns- og Skønsmand | Mosdannelse i et sådan omfang, som det ses på taget, skal anføres i tilstandsrapporten.<br>Fejlangivelsen fastholdes, men fejlens vægt A3 reduceres til A1. (se referencer) | <b>A1</b> |

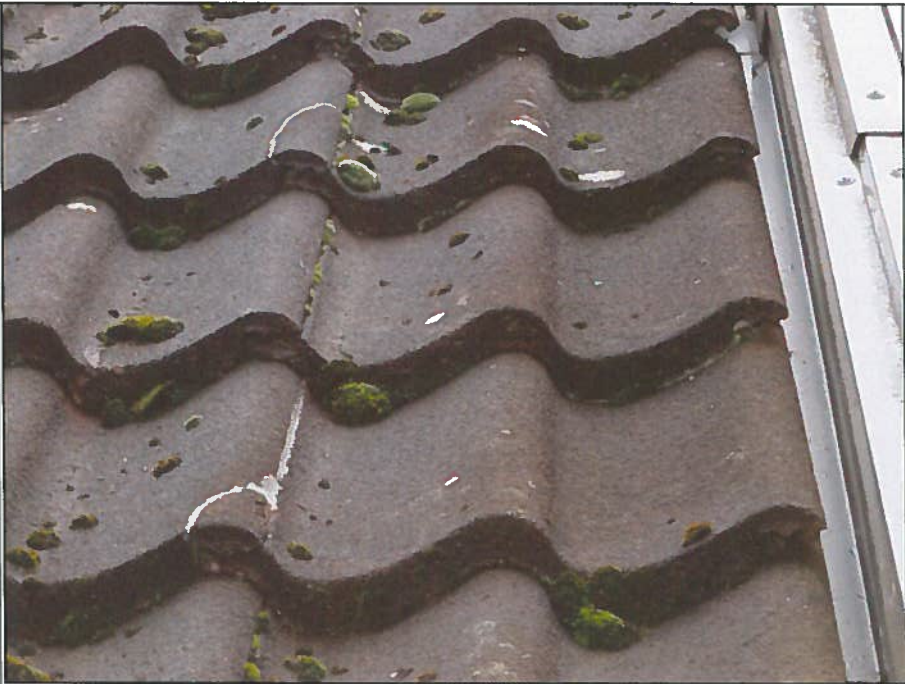
| <b>Fejlangivelse</b><br>Syns- og Skønsmand | <p>Beskrivelse af skade/mangel:<br/> På vestsiden ved tagvindue er der 2 stk revnede tagsten, som er repareret med fugemasse.</p> <p>Note: Har karakteren K3 da levetiden for tagsten, der er repareret med fugemasse skal forventes at være relativ kort. Ved de reparerede revner er der risiko for nye revnedannelser, fugtindtrængning og nedbrydning i underliggende træ i tagkonstruktionen samt vandskader på loft.</p> <p>Karakter: K3</p> <p>Begrundelse for fejl: Forholdet er ikke beskrevet.</p> | A3 |
| Bygningssagkyndig | Blev ikke registreret ved besigtigelsen, skulle selvfølgelig have været med. | A3 |
| Syns- og Skønsmand | Ingen yderligere kommentarer.<br>Skadeangivelsen og pointtallet fastholdes. | <b>A3</b> |

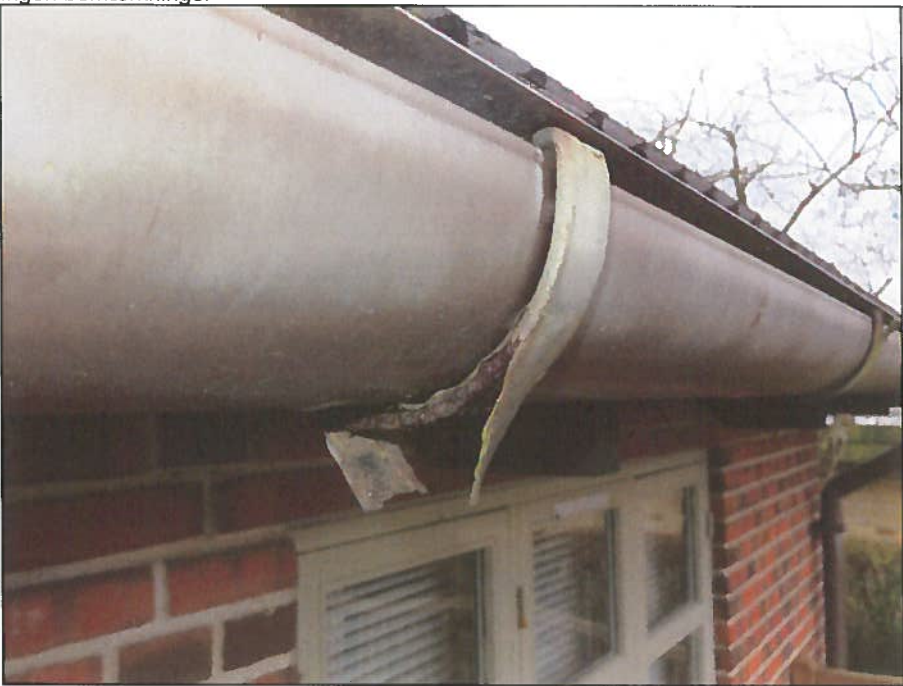
| <b>Fejlangivelse</b><br>Syns- og Skønsmand | <p>Beskrivelse af skade/mangel:<br/> Tagrendejern og rørholdere til tagnedløb er rustne, hvilket bl.a. kan ses ved SØ hjørne.<br/> Karakter: K2<br/> Begrundelse for fejl: Skaden er ikke registreret af BS.</p> | A3 |
| Bygningssagkyndig | Jeg har ikke beskrevet skaden da jeg er af den klare opfattelse at skaden hører alderen og type til. | 0 |
| Syns- og Skønsmand | Der henvises til HB afsnit 4.04 hvor der bl.a. står.<br>Åbenlyse fejl skal registreres og det skal i den forbindelse understreges, at selv om et skadesforhold er forventeligt, så er det stadigvæk en skade, som skal registreres.<br>Skadeangivelsen og pointtallet fastholdes. | A3 |

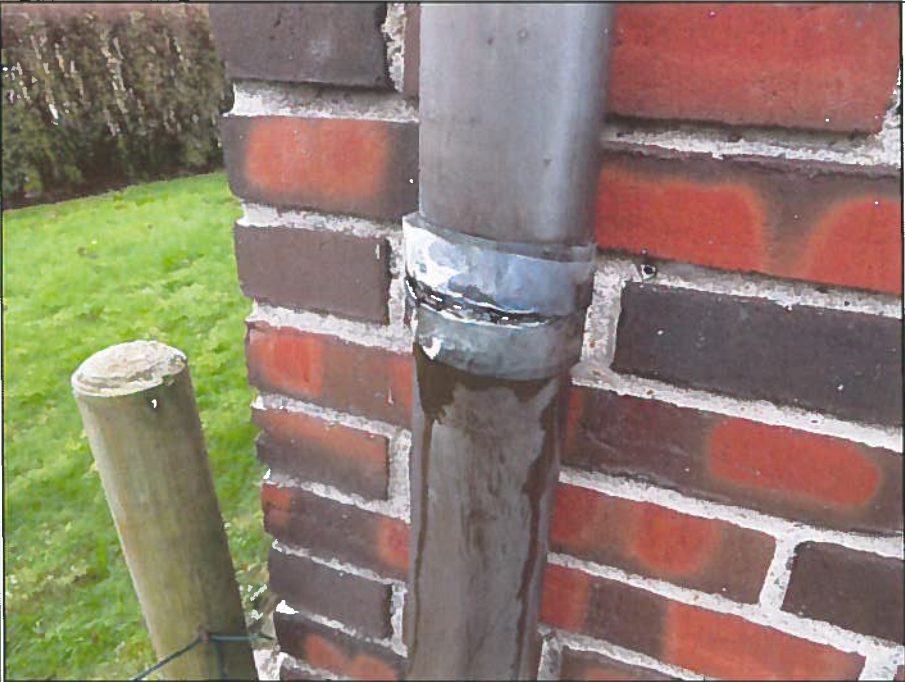
| <b>Fejlangivelse</b><br>Syns- og Skønsmand | <p>Beskrivelse af skade/mangel:<br/> Tagnedløb på bygningens østside har utætheder bl.a. hvor nedløbsrøret er tapet.<br/> Karakter: K2<br/> Begrundelse for fejl: Skaden er ikke registreret af BS.</p> | A3 |
| Bygningssagkyndig | Jeg registrerede ikke skaden under besigtigelsen, jeg syntes karakteren A3 er lidt høj, da et nyt nedløbsrør 75x6000 mm kan købes for 400,- | A1 |
| Syns- og Skønsmand | Med hensyn til fejlens niveauplacing er pointtallet som udgangspunkt lagt på det midterste trin i A niveau (A3) Herefter justeres niveauet op eller ned ud fra de eventuelle skærpene eller formildende omstændigheder.<br>Skadeangivelsen og pointtallet fastholdes. | A3 |

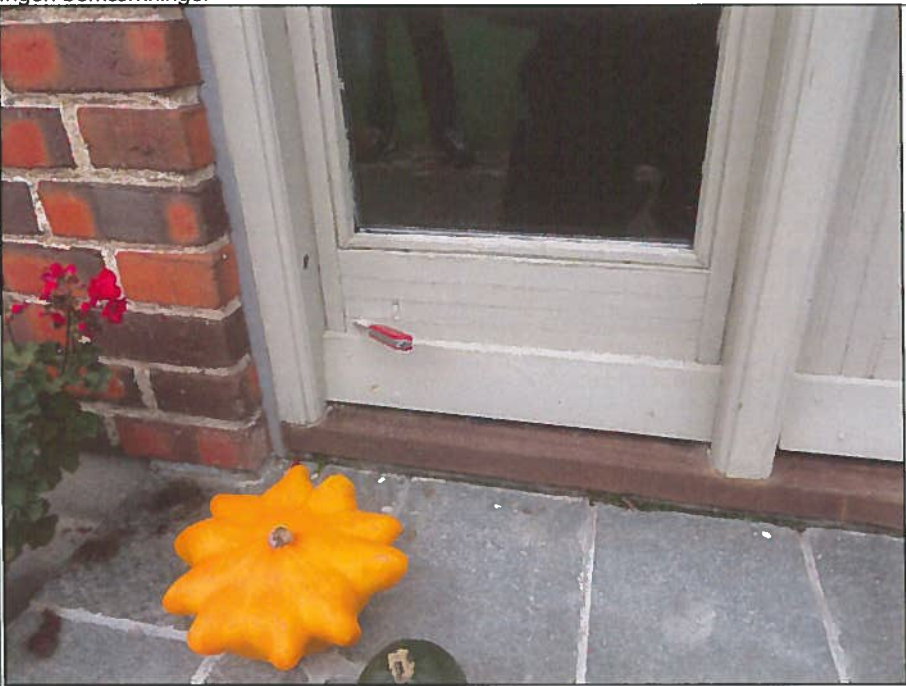
| <b>Fejlangivelse</b><br>Syns- og Skønsmand | <p>Beskrivelse af skade/mangel:<br/> For- og bagdør er delamineret i dørrammen og fordøren er nedbrudt ved fyldning nederst i sidepartiet.<br/> Note: Dørene har karakteren K2 da dørrammen er fremstillet af limtræ der nedbrydes, når der trænger vand ind i de åbentstående lumsamlingerne.<br/> Karakter: K2<br/> Begrundelse for fejl: Skaden er ikke medtaget af BS..</p> | A3 |
| Bygningssagkyndig | <p>Er ikke medtaget da jeg stikprøvevis ikke fandt nedbrydning i døre eller sideparti med mit fladbor, jeg syntes det er en lille smule svært at naviger imellem hvilke skader der høre alderen og typen til og hvilke der ikke gør, jeg er af den klare opfattelse at laminerede dørrammer hører til opførelsestidspunktet, og må vel derfor være forventelig. Skaden er ikke noteret da jeg generelt mener den høre ind under hvad der er forventelig i et hus af denne alder og type.</p> | 0 |
| Syns- og Skønsmand | <p>Der henvises ligeledes til HB afsnit 4.04 hvor der bl.a. står.<br/> Åbenlyse fejl skal registreres, også selvom de ikke ser ud til at have gjort skade i lang tid.<br/> Hvis den bygningssagkyndige mener, at der ikke er problemer forbundet med byggefejlen, skal begrundelsen skrives i noten under skadesbeskrivelsen.<br/> Da dørramme er revnet er der farer for fugtindtrængning og heraf følgende skader.<br/> Der henvises iøvrigt til Oversigt over byggeskik og byggeteknik afsnit 3. vinduer og yderdøre - Eksempler på opmærksomheds punkter.<br/> Skadeangivelsen og pointtallet fastholdes.</p> | A3 |

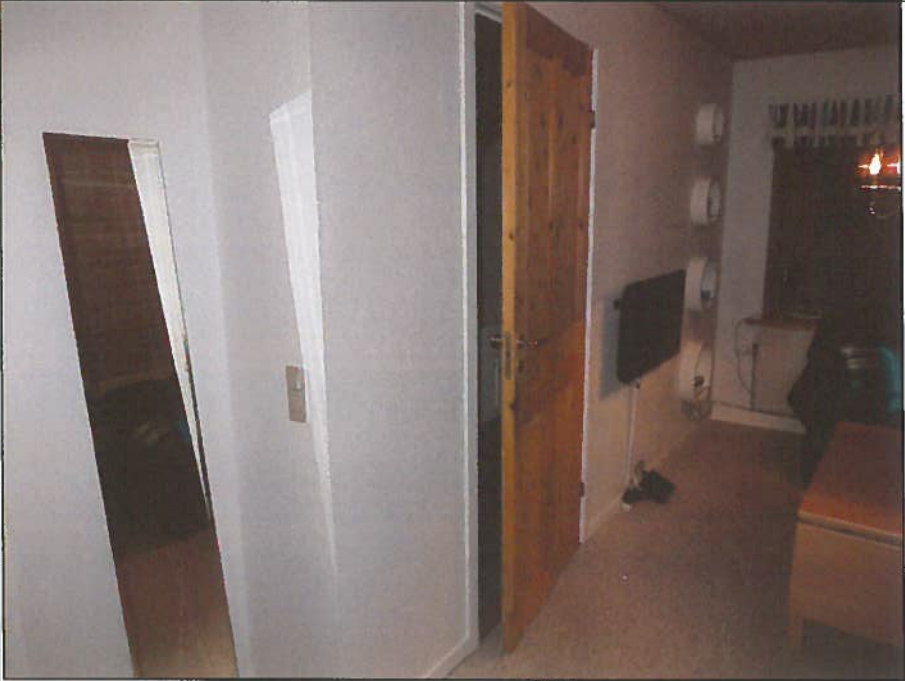
| <b>Fejlangivelse</b><br>Syns- og Skønsmand | <p>Beskrivelse af skade/mangel:<br/> Indvendig dør på 1. sal til soveværelse binder/går mod karm.<br/> Karakter: K1<br/> Begrundelse for fejl: Skaden er ikke beskrevet.</p> | A3 |
| Bygningssagkyndig | Jeg har ikke registreret at døren binder, jeg kan ikke se at det skulle reducer bygningens funktion og værdi nævneværdi eller på nogen måde afdække tegn på skader eller fysiske forhold, der kan udvikle sig til en skade. | 0 |
| Syns- og Skønsmand | Der henvises til HB afsnit 4.04 hvor der bl.a. står.<br>Åbenlyse fejl skal registreres.<br>Skadeangivelsen og pointtallet fastholdes. | A3 |
| Nævnets afgørelse | Fejlangivelsen A3 frafaldes, da BS ikke skal afprøve bygningsdeles funktion. | |

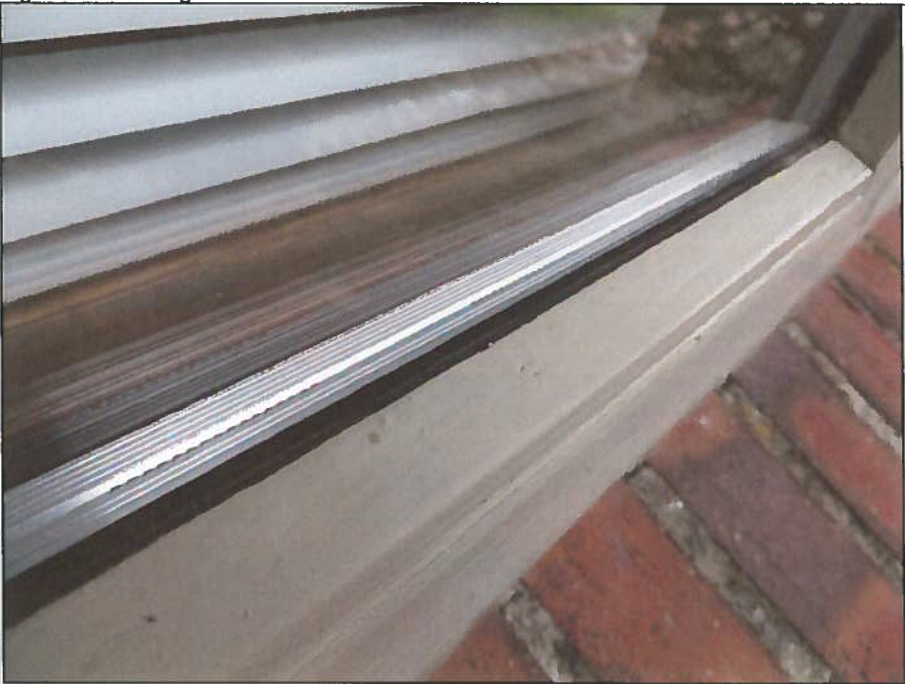
| <b>Fejlangivelse</b><br>Syns- og Skønsmand | <p>Beskrivelse af skade/mangel:<br/> Glasmonteringsbånd langs nederste glasliste ligger generelt lavt på alle vinduer i nord, øst- og vestfacade og der forekommer revner / utætheder ved glaslisten.<br/> Note: Der er fare for fugtindtrængning, med heraf følgende skade.<br/> Karakter: K2<br/> Begrundelse for fejl: Skaden er ikke beskrevet.</p> | A3 |
| Bygningssagkyndig | Skaden er ikke registeret da der ikke er tegn på nedbrydning i glaslister eller vinduesrammer, dette holdt op imod alderen på vinduerne, 34 år, kan jeg ikke se at der skulle være risiko for en skade der bevirker at bygningsdelens funktion svigter inden for overskuelig tid. | 0 |
| Syns- og Skønsmand | Der henvises ligeledes til HB afsnit 4.04 hvor der bl.a. står.<br>Åbenlyse fejl skal registreres, også selvom de ikke ser ud til at have gjort skade i lang tid.<br>Hvis den bygningssagkyndige mener, at der ikke er problemer forbundet med byggefejlen, skal begrundelsen skrives i noten under skadesbeskrivelsen.<br>Skadeangivelsen og pointtallet fastholdes. | A3 |

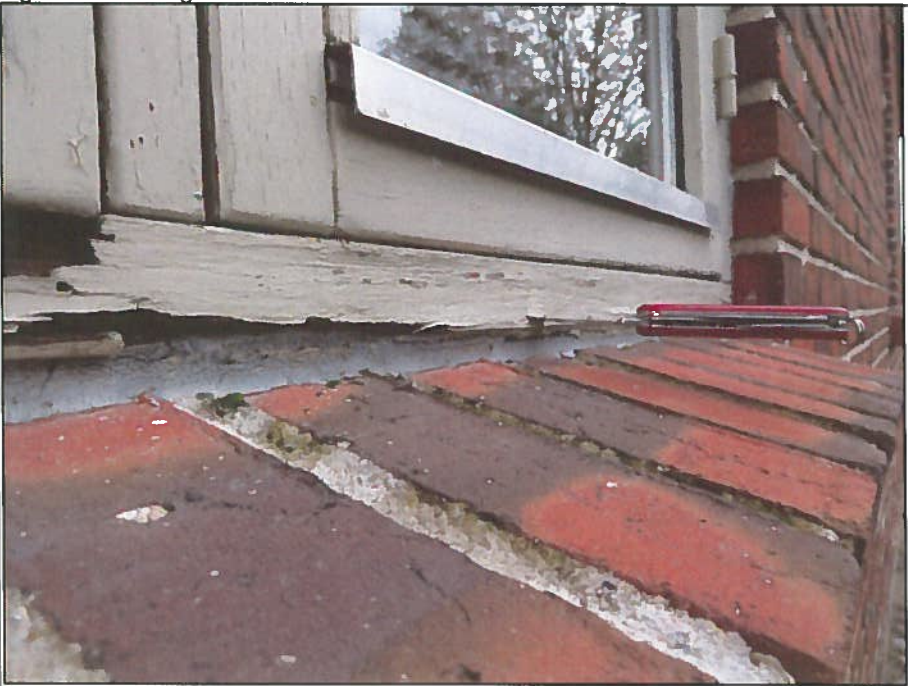
| <b>Fejlangivelse</b><br>Syns- og Skønsmand | <p>Beskrivelse af skade/mangel:<br/> Generelt ligger fugen mellem vinduers bundkarm og sålbænk så langt ude at fugen lukker for funktionen af bundkarmens drypnot, hvorved drypnotens beskyttende funktion er virkningsløs.<br/> Trænedbrydning som følge heraf, kan konstateres ved vinduer i stueetagen mod syd.<br/> Note: Der er nærliggende risiko for fugtbetingede skader i alle bundkarme med tiden.<br/> Karakter: K2<br/> Begrundelse for fejl: Forholdet er ikke beskrevet.</p> | A3 |
| Bygningssagkyndig | <p>Fugen skal ikke nødvendigvis være trukket tilbage, hvis ikke vinduerne er udført med drypnæse, vinduer i huset er fra 1980 og de vinduer der er orienteret mod nord, øst og vest er ikke med nedbrydning. At vinduerne mod syd er med nedbrydning vurder jeg skyldes deres orientering, da der er skiftet 2 vinduer på 1 sal mod syd, og de 2 vinduer i stueplan mod syd er nedbrudte. altså er samtlige vinduer mod syd enten skiftet er med nedbrydning. Jeg mener ikke man kan konkludere at nedbrydning i vinduerne mod syd skyldes fugen, hvorfor har de andre vinduer det så ikke? vindurne er 34 år gammel og har snart udtjent deres forventede levetid, jeg mener nedbrydningen skyldes deres orientering.</p> | 0 |
| Syns- og Skønsmand | <p>Nedbrydningen af vinduerne skyldes også vinduernes orientering, men her skyldes nedbrydningen også indtrængning af vand i den frarevnede fuge under vindueskarmen. Skadeangivelsen og pointtallet fastholdes.</p> | A3 |

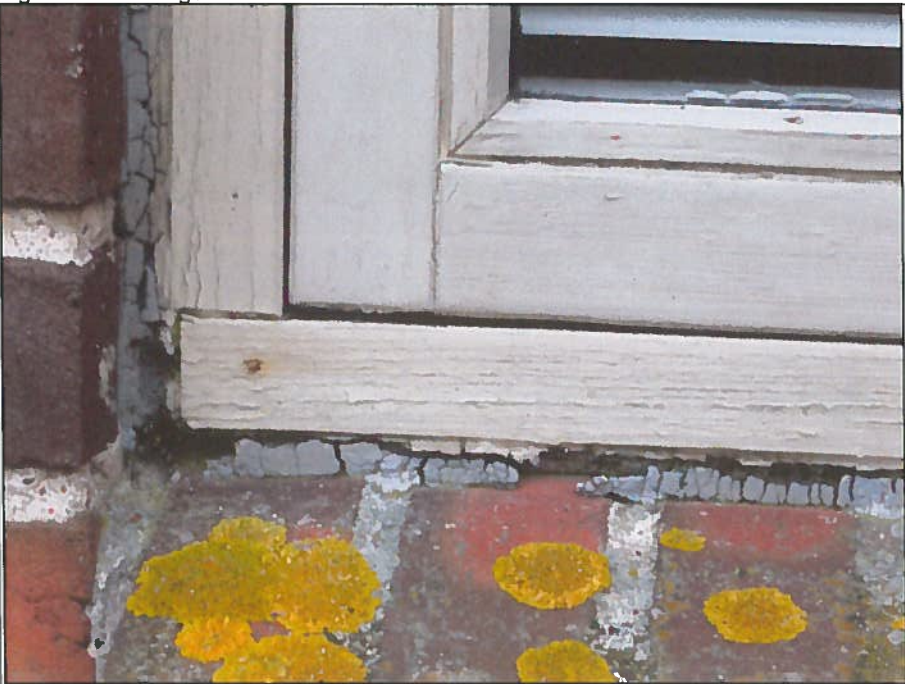
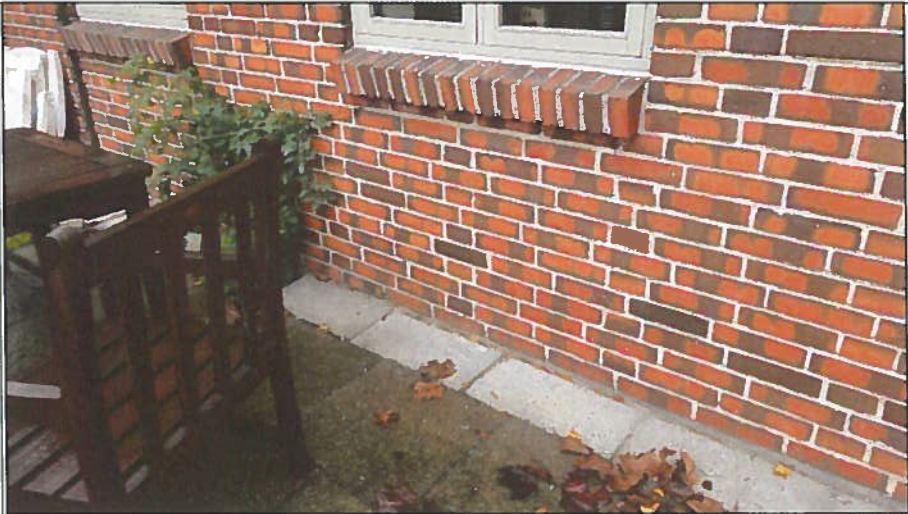
| <b>Fejlangivelse</b><br>Syns- og Skønsmand | <p>Beskrivelse af skade/mangel:<br/> De elastiske fuger om vinduer på 1. sal i nordgavl er nedbrudte og revnede.<br/> Karakter: K2<br/> Begrundelse for fejl: Skaden er ikke beskrevet.</p> | A3 | |
| Bygningssagkyndig | <p>Jeg registrerede ikke skaden, da jeg ikke var på taget af garagen, på grund af vand på taget, og da de resterende fuger omkring vinduerne så fine ud, var der ikke noget der sagde mig at lige netop disse fuger var dårlige. Jeg mener karakteren A3 er lige i overkanten da det vil koste ca. 25,- lbm af fuge vinduerne, i alt ca. 250</p> | A1 | |
| Syns- og Skønsmand | Ingen yderligere kommentarer.<br>Skadeangivelsen og pointtallet fastholdes. | A3 | |

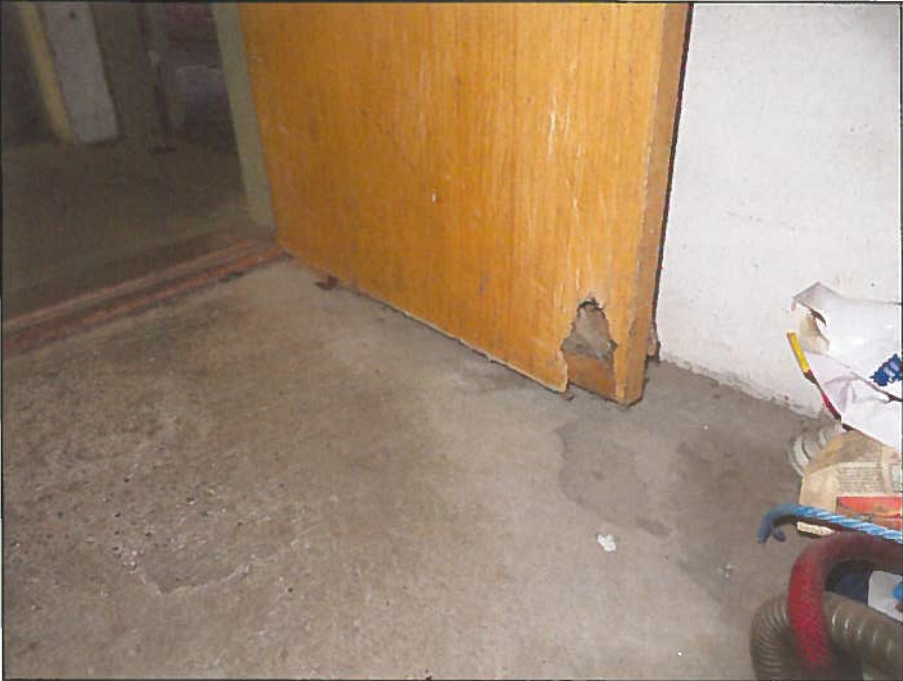
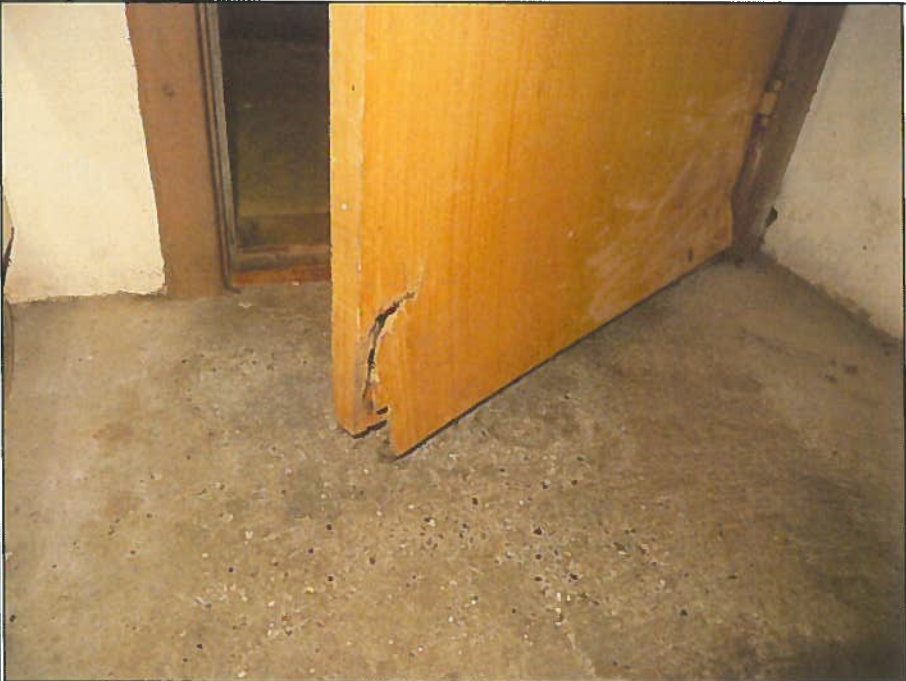
| <b>Fejlangivelse</b><br>Syns- og Skønsmand | <p>Beskrivelse af skade/mangel:<br/>Indvendig dørplade mellem garage og depotrum er defekt forneden.</p> <p>Karakter: K2<br/>Begrundelse for fejl: Skaden er ikke beskrevet.</p> | A3 |
| Bygningssagkyndig | <p>Skaden er ikke registreret, da der er tale om en indvendig dør i udhus/garage.<br/>Skal denne medtages må karakterende være K1, da der er tale om en mindre alvorlig skade jf. håndbogen side 27</p> | A1 |
| Syns- og Skønsmand | <p>Skaden er mere end smådefekter på dørpladen (huller)<br/>Skadeangivelsen og pointtallet fastholdes.</p> | A3 |

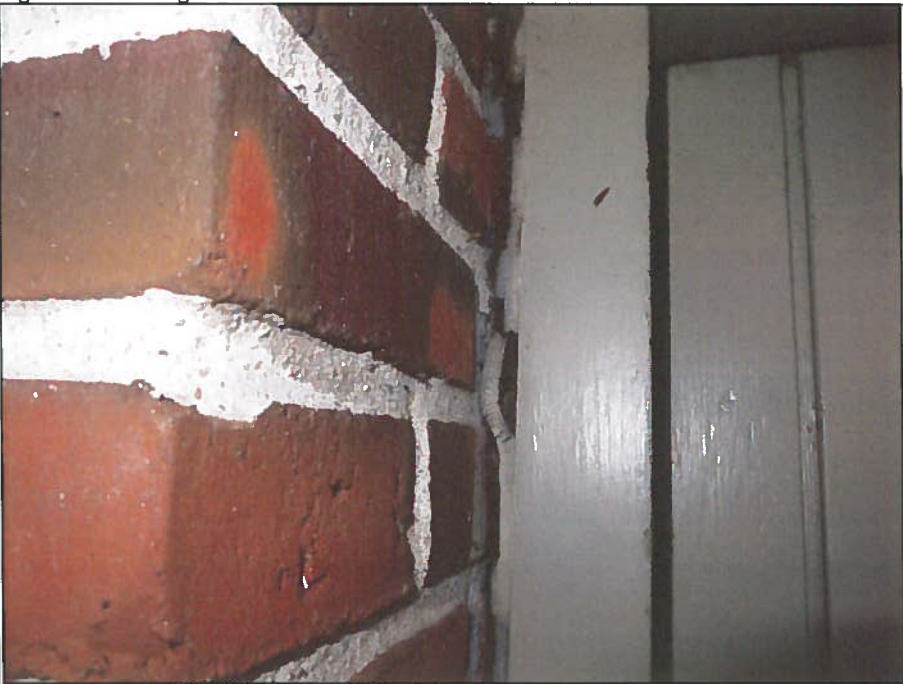
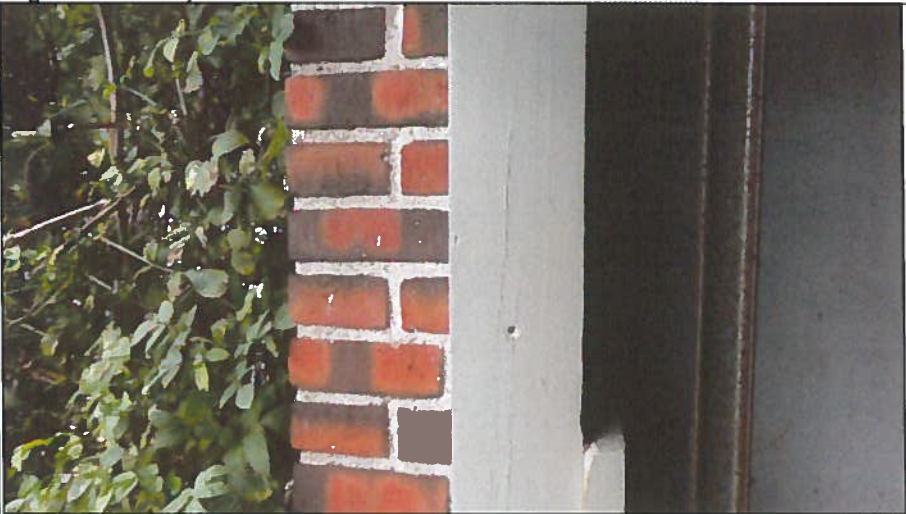
| <b>Fejlangivelse</b><br>Syns- og Skønsmand | <p>Beskrivelse af skade/mangel:<br/> De elastiske fuger om garageport er nedbrudte og revnede.<br/> Karakter: K2<br/> Begrundelse for fejl: Skaden er ikke beskrevet.</p> | A3 |
| Bygningssagkyndig | <p>Blev ikke registreret under besigtigelsen, jeg mener dog at karakteren K2 burde være K1, da karmen er trukket tilbage i murhullet og desuden sider under et udhæng, så risikoen for skade er minimal.</p> | A1 |
| Syns- og Skønsmand | Denne skade bør have karakteren K2 da fugen er utæt og nedbrudt.<br>Skadeangivelsen og pointtallet fastholdes. | A3 |

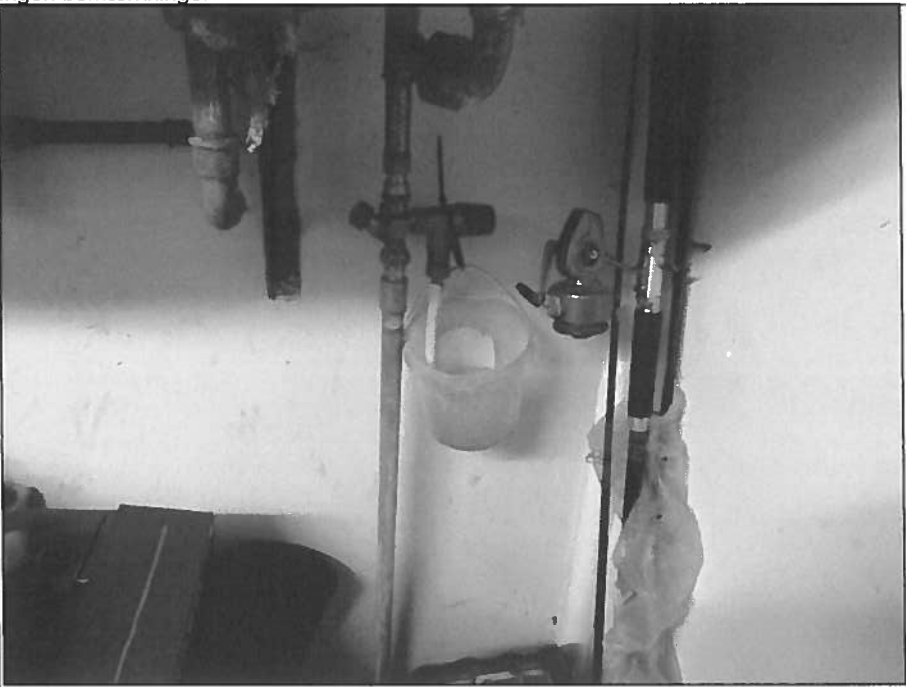
| <b>Fejlangivelse</b><br>Syns- og Skønsmand | <p>Beskrivelse af skade/mangel:<br/> Afløb fra sikkerhedsventil ved varmtvandsbeholder i udhus skal føres til afløbsinstallation, hvilket ikke er tilfældet ved den aktuelle installation.<br/> Karakter: K1<br/> Begrundelse for fejl: Skaden er ikke beskrevet.</p> | A1 |
| Bygningssagkyndig | Jeg har ikke vurderet at der er risiko for skade, jeg har sammenlignet det med afløb fra en sikkerhedsventil inden i huset der er ført til gulv med afløb. I denne situation vil vandet fra sikkerhedsventilen ramme et betongulv og løbe ud af udhuset og ud i haven. | 0 |
| Syns- og Skønsmand | Skaden bør registreres.<br>Herudover er der ingen yderligere kommentarer.<br>Skadeangivelsen og pointtallet fastholdes. | A1 |
