## Revisionsoversigt

### Tilstandsrapport for ejendommen

## Bygning A (Beboelse - 147m2)

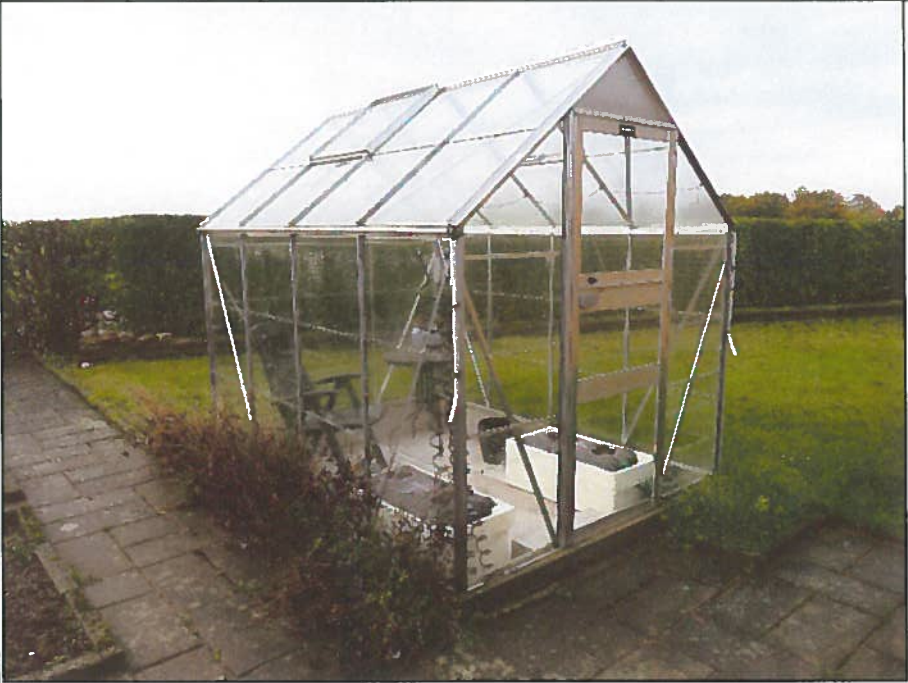
| | | <p><u>Beskrivelse af mangel:</u><br/>På ejendommen er opført et drivhus på ca. 6 kvm.</p> <p><u>Begrundelse for fejl:</u><br/>Bygningen er ikke registreret i rapporten.<br/>Jf. håndbogen side 35 omfatter bygningsgennemgangen samtlige bygninger på ejendommen. Dog skal bygninger under 4 kvm uden rand eller punktfundamenter ikke registreres. Drivhuset her er ca. 6 kvm og med betongulv med gulvafløb.</p> <p><u>Fejlens vægt:</u><br/>Der er tale om et nyere drivhus med en værdi på niveau B.</p> | | | | | | | |
| Nævnets afgørelse | | Det er nævnets vurdering at drivhusets værdi ikke med sikkerhed er over 10.000, hvorfor fejllens vægt B8 reduceres til A3 | | | | | | | |

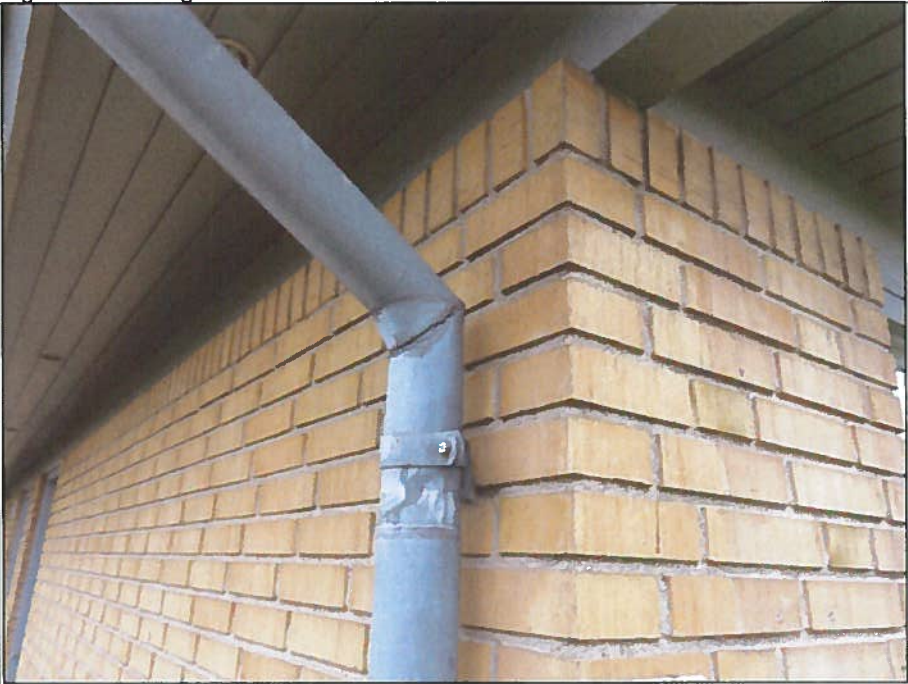
| <b>Fejlangivelse</b><br>Syns- og Skønsmand | <p><u>Beskrivelse af skade/mangel:</u></p> <p>Ved hushjørnet mod nordvest og lige under tagudhænget er nedløbsrøret revnet i lodningen på bøjningen.</p> <p><u>Karakter/note:</u></p> <p>K3<br/> Note: Utætheder på dette sted medfører opfugtning af facademuren.</p> <p><u>Begrundelse for fejl:</u></p> <p>Forholdet er ikke registreret i rapporten.</p> <p><u>Fejlens vægt:</u><br/> På niveau A</p> | A3 |

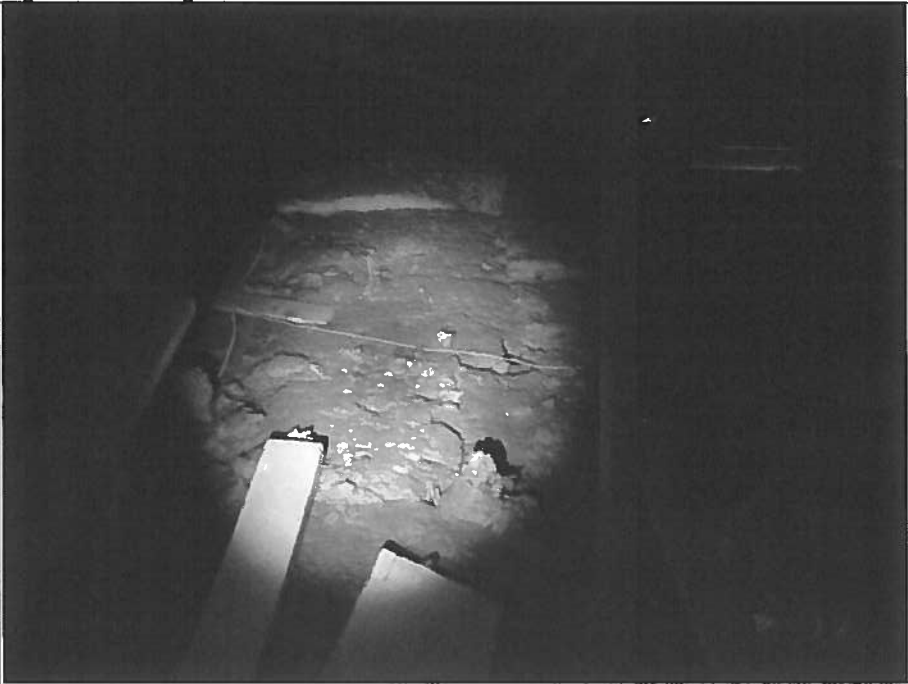
| <b>Fejlangivelse</b><br>Syns- og Skønsmand | <p><u>Beskrivelse af skade/mangel:</u></p> <p>Det kan konstateres, at efter en tagrensning er der efterladt striber af asbestslam på isoleringen.</p> <p><u>Karakter/note:</u></p> <p>K1<br/> Note: Størknet asbestslam i urørt tilstand har ingen eller begrænset skadevirkning. Hvis man vil fjerne slammen uden professionelt udstyr og -metode, kan det være forbundet med personrisiko.</p> <p><u>Begrundelse for fejl:</u></p> <p>Forholdet er ikke registreret i rapporten.<br/> Der er tale om skærpende omstændigheder, da det ikke kan forventes, at brugerne har kendskab til håndtering af skaden, og at der kan være personrisiko ved en forkert håndtering ved afhjælpning af skaden.</p> <p><u>Fejlens vægt:</u><br/> Vægtes på niveau B der svarer til en oprensning af slammet.</p> | B8 |

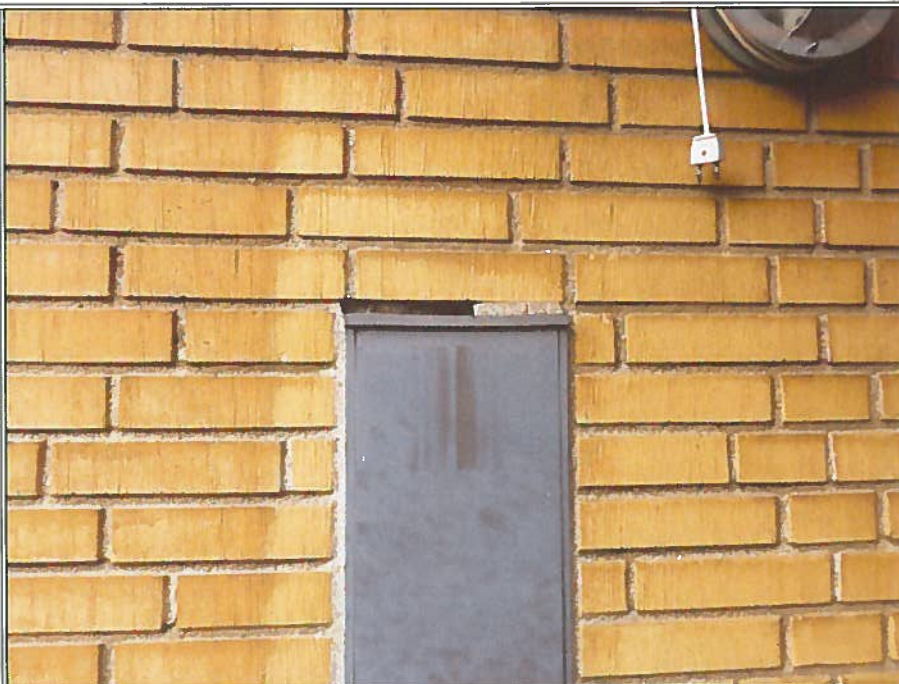
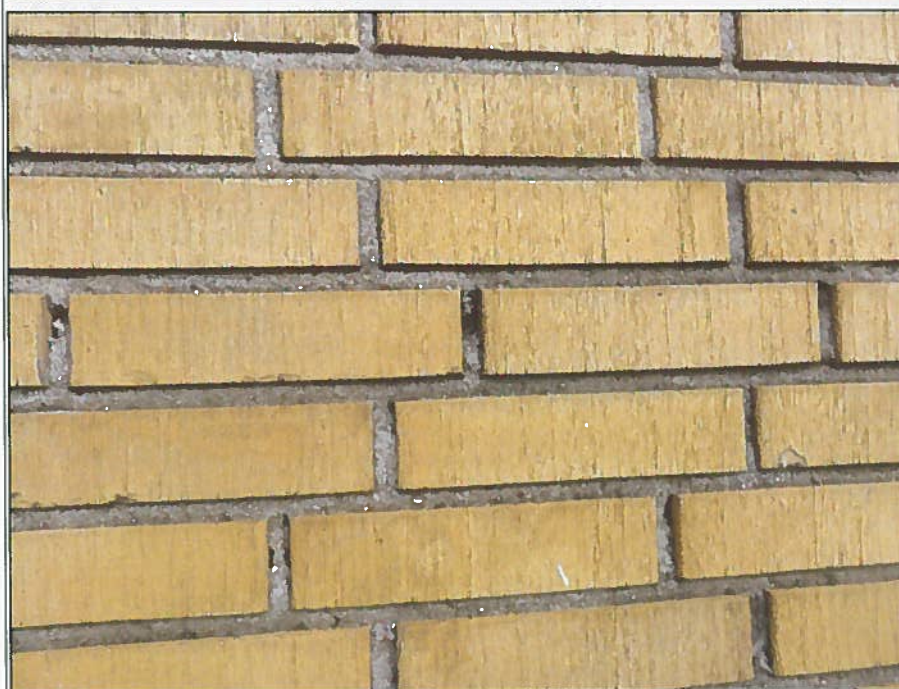
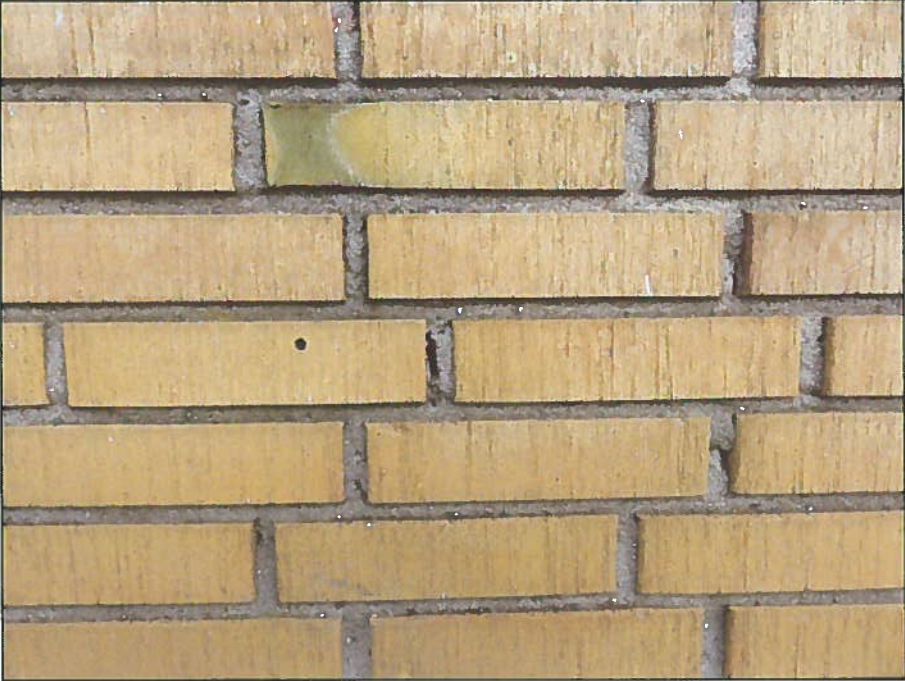
| | <p><u>Beskrivelse af skade/mangel:</u></p> <p>I sydvendt gavl ses en del huller i mørtelfugerne især i studsfigurerne. Og enkelte ses også i gavlen mod øst.</p> <p>Ligesom fugen over skabet til elmåleren er faldet ud.</p> <p><u>Karakter/note:</u></p> <p>K2</p> <p>Note: Skaderne kan på sigt medføre at huller udvides på grund af fugt og frost.</p> <p><u>Begrundelse for fejl:</u></p> <p>Forholdet er ikke registreret i rapporten.</p> <p><u>Fejlens vægt:</u></p> <p>På niveau A</p> | |

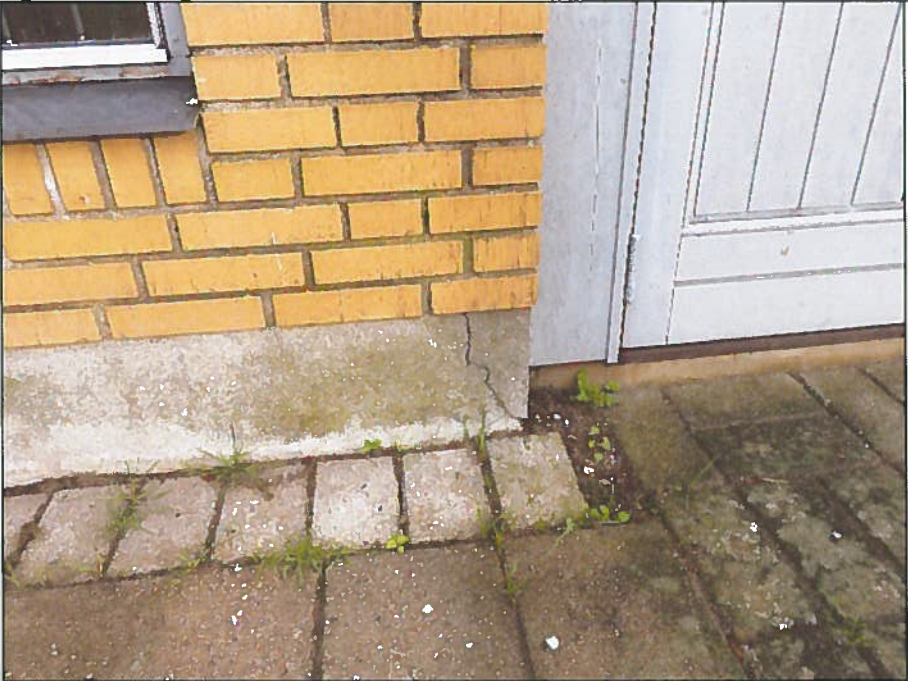
| <b>Fejlangivelse</b><br>Syns- og Skønsmand | <p><u>Beskrivelse af skade/mangel:</u></p> <p>Ved hushjørnet mod sydøst er der en revne i soklen.</p> <p><u>Karakter/note:</u></p> <p>K1</p> <p>Note: Skaden er opstået på grund af forskel i temperaturudvidelsen mellem murværket og betonsoklen. Forholdet har ingen konstruktiv betydning, udover at hjørnet kan falde af på grund af en eventuel frostsprængning.</p> <p><u>Begrundelse for fejl:</u></p> <p>Forholdet er ikke registreret i rapporten.</p> <p><u>Fejlens vægt:</u></p> <p>En fejl der vurderes på trin 1</p> | A1 |

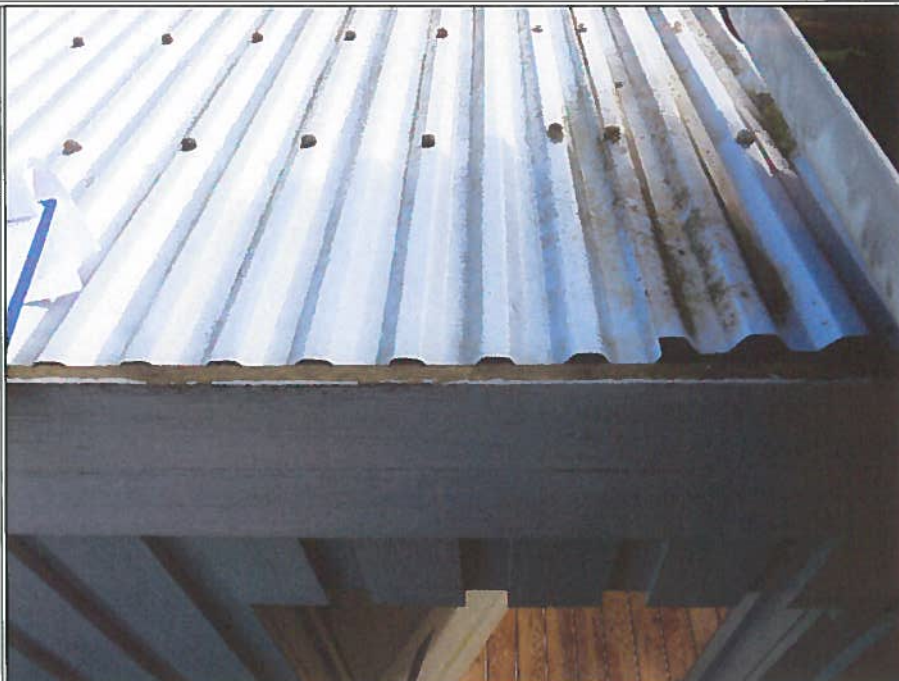
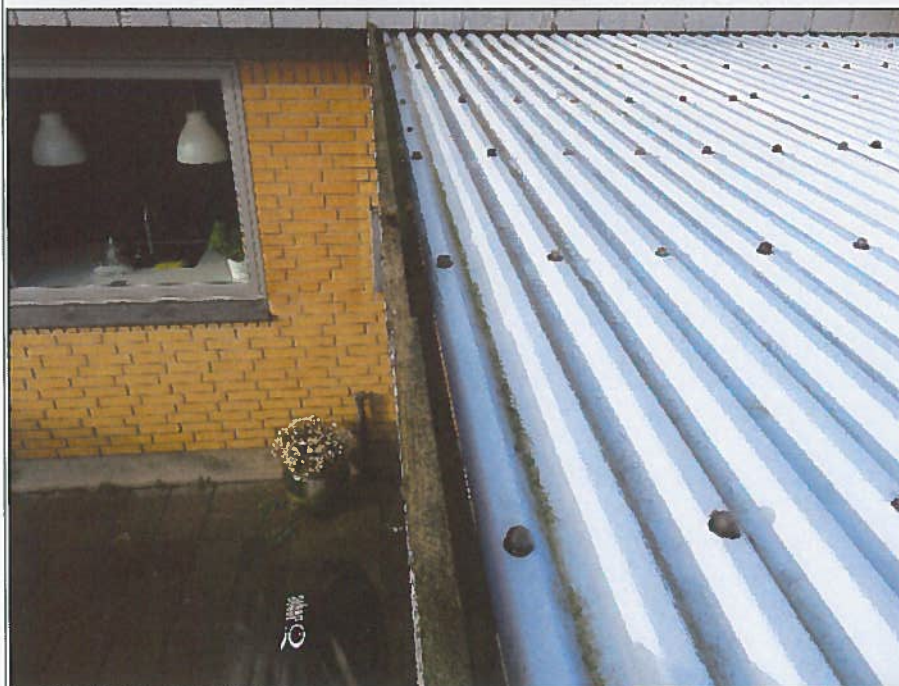
Sternbrædderne er ikke afdækket foroven. Det gælder alle tre sider.

K2

Note: Den manglende afdækning kan medføre opfugtning/nedbrudt træ i sternkonstruktionen.

| | Forholdet er ikke registreret i rapporten. | |

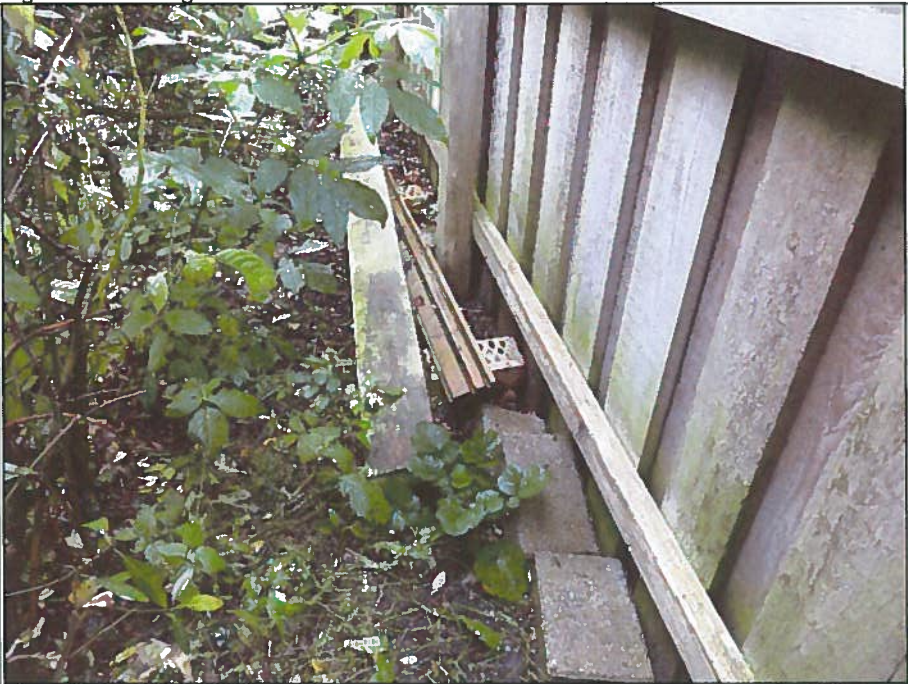
| <b>Fejlangivelse</b><br>Syns- og Skønsmand | <p><u>Beskrivelse af skade/mangel:</u></p> <p>Træbeklædningen på bygningen står ned i terræn, især på siden mod nabo.</p> <p><u>Karakter/note:</u></p> <p>K2</p> <p><u>Begrundelse for fejl:</u></p> <p>Forholdet er ikke registreret i rapporten.</p> <p><u>Fejlens vægt:</u><br/>På niveau A</p> | A3 |

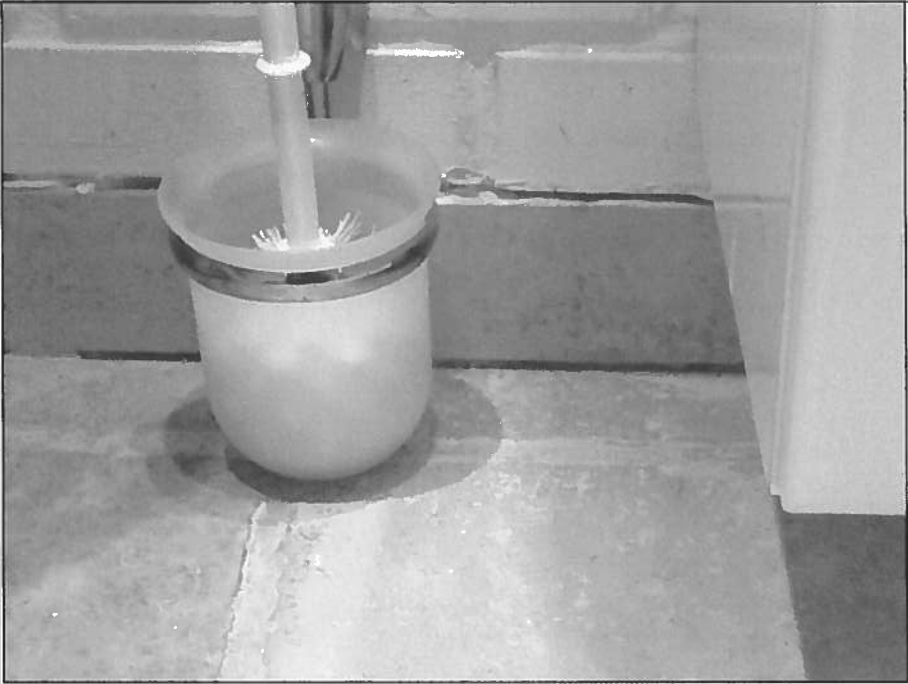
| <b>Fejlangivelse</b><br>Syns- og Skønsmand | <p><u>Beskrivelse af skade/mangel:</u></p> <p>Mellem vægge og gulv udenfor brusenichen er der ikke udført fugning.</p> <p><u>Karakter/note:</u></p> <p>K1<br/> Note: Der gives karakteren K1 fordi det skønnes, at der er begrænset risiko for fugtskader på andre konstruktioner, blandt andet fordi det påregnes, at der er udført vådrumsmembran, da badeværelset er indrettet i 2001.</p> <p><u>Begrundelse for fejl:</u></p> <p>Forholdet er ikke registreret i rapporten.</p> <p><u>Fejlens vægt:</u></p> <p>På niveau A og trin 1 da udgiften til afhjælpning er minimal.</p> | <b>A1</b> |

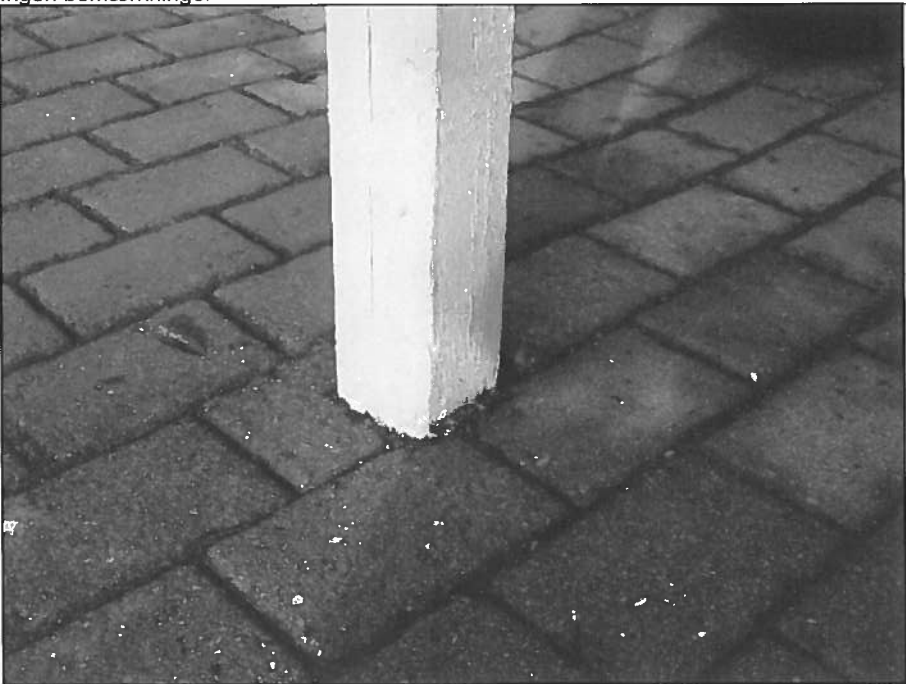
| <b>Fejlangivelse</b><br>Syns- og Skønsmand | <p>Beskrivelse af skade/mangel:</p> <p>Forneden i den nærmeste stolpe ved udhusdelen i carporten kan der konstateres nedbrudt træ.</p> <p>Karakter/note:</p> <p>K2</p> <p>Begrundelse for fejl:</p> <p>Forholdet er ikke registreret.</p> <p>Fejlens vægt:</p> <p>På niveau A</p> | A3 |
| Bygningssagkyndig | Forholdet vurderes at være K1, da stolpen kun har lidt nedbrydning i overflade træet, uden påvirkning af stolpens bæreevne. | |
| Syns- og Skønsmand | Hvis det var tilfældet (svigt i bæreevnen) ville det jo være en K3!<br>"Lidt" nedbrydning har en tendens til at udvikle sig på kort tid!<br>Fejlangivelsen fastholdes. | A3 |
