# DISCIPLINÆR- OG KLAGENÆVNET FOR BESKIKKEDE BYGNINGSSAGKYNDIGE

## **Afgørelse – teknisk revision af tilstandsrapporten [Redacted]:**

Det er nævnets vurdering, at der i tilstandsrapporten [Redacted] er afvigelser fra retningslinjerne for huseftersyn i et sådant omfang, at den må betegnes som fejlbehæftet. Det er nævnets afgørelse, at beskikket bygningssagkyndig [Redacted] tildes en påtale for fejl i en tilstandsrapport.

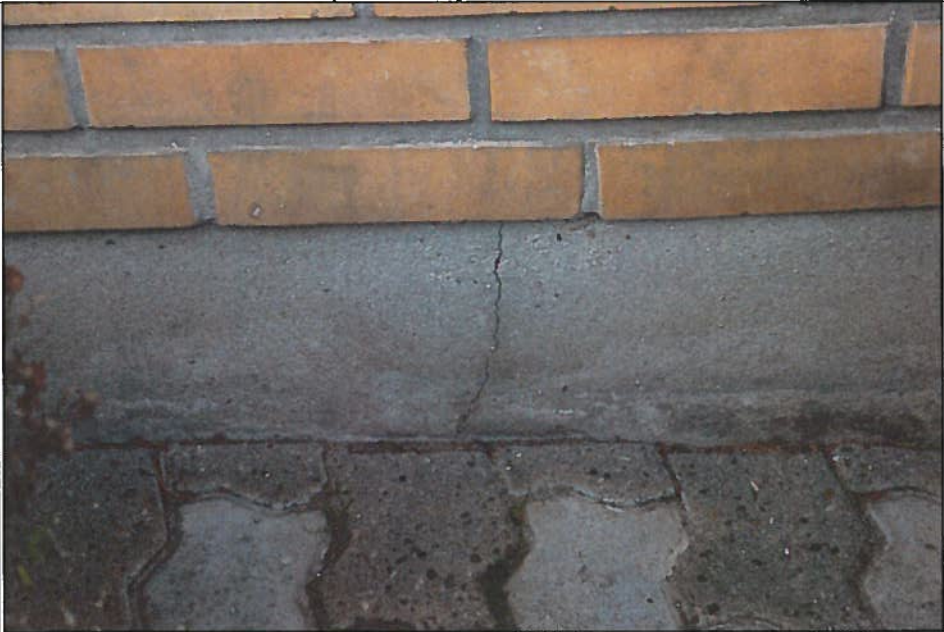
| <b>Fejlangivelse</b><br><i>Teknisk Revisor</i> | <p>Der ses tilsvarende revner mod øst.<br/>Revnen burde fremgå af rapporten men er overset.<br/>Forholdet skønnes ikke at have nogen praktisk betydning og kan udbedres for et mindre beløb. Vægtes derfor på niveau A.<br/>Lignende revner er omtalt i rapporten, lempes derfor til laveste trin, A1.</p> | <b>A1</b> |

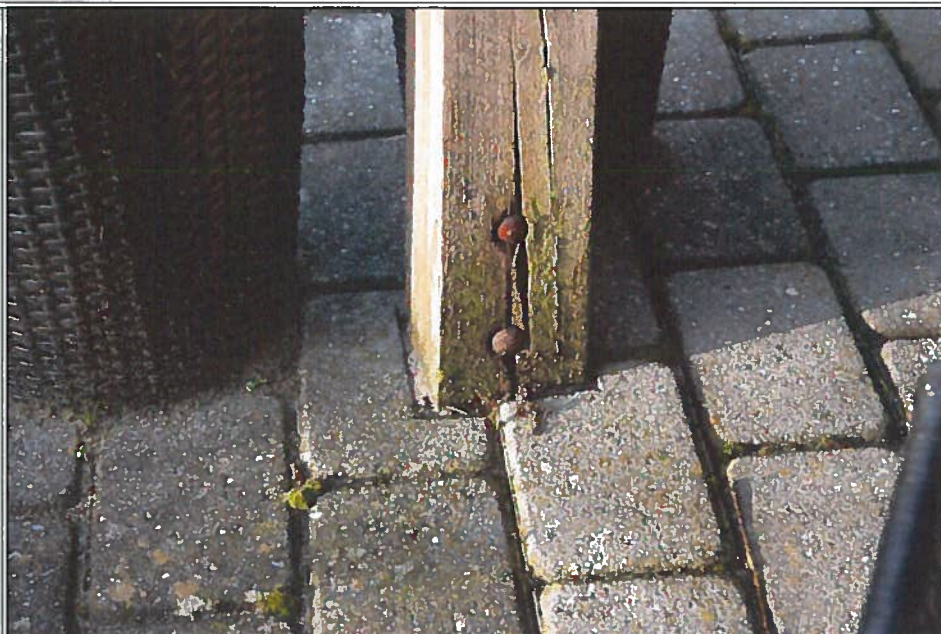
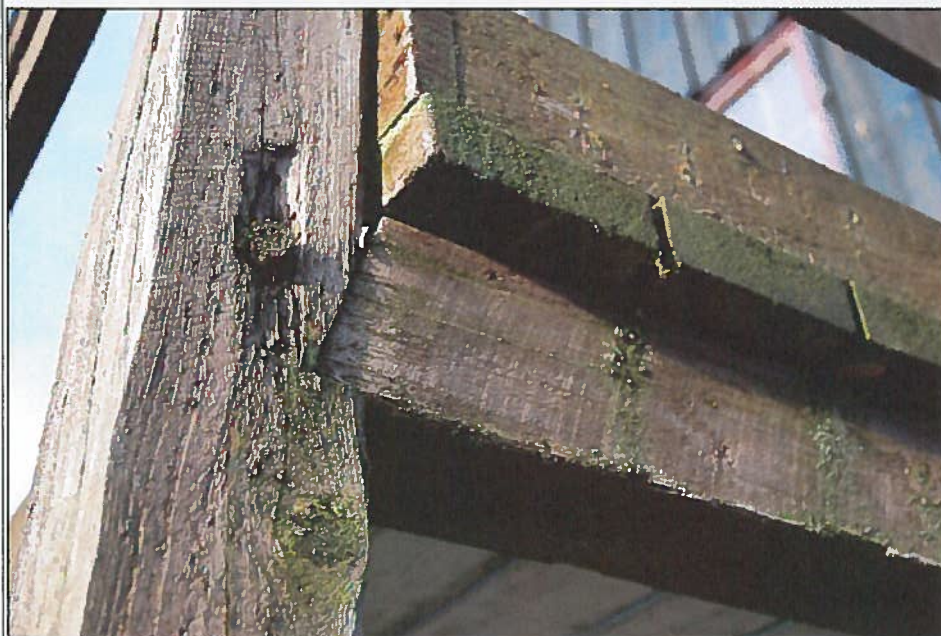
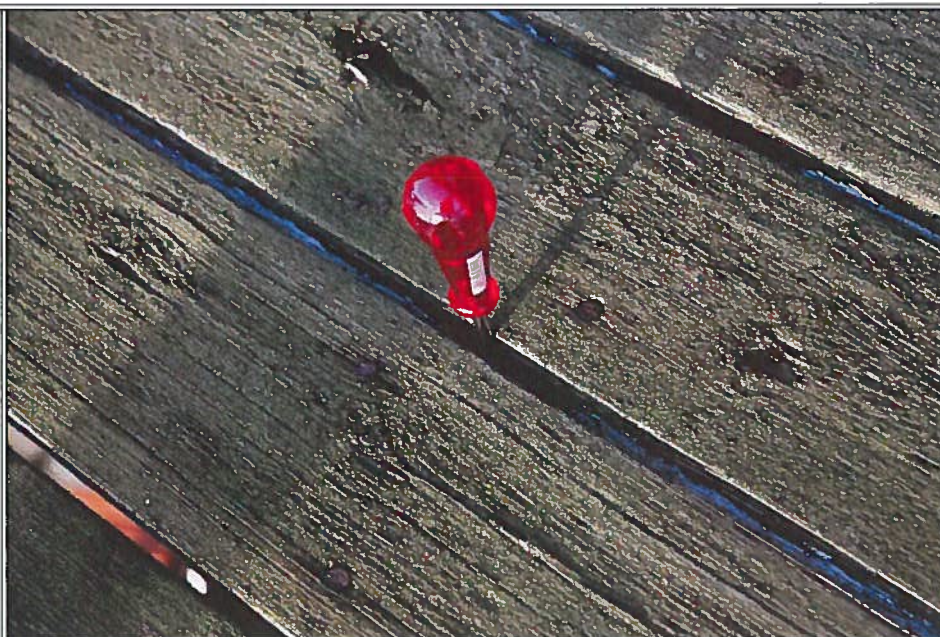
Altankonstruktionen ved sydgavlen er opbygget af træ.

De lodrette søjler er i kontakt med terrassebelægningen (jf. pkt. 1.1) og er opfugtede i bunden. Ses med nedbrudt træ.

Brædder og vandrette bærebjælker er opfugtede og der mærkes en del nedbrudt træ.

Skaderne i altankonstruktionen er overset men skal fremgå med en K3-bemærkning i en tilstandsrapport.

Konstruktionen er stabil, og forholdet medfører ikke umiddelbart risiko for personskaade. Skaden kan udbedres for ca. 15-20.000 kr og forholdet vægtes derfor på niveau B og lempes til laveste trin, B6, da der er gjort opmærksom på dele af forholdet under pkt. 1.1.

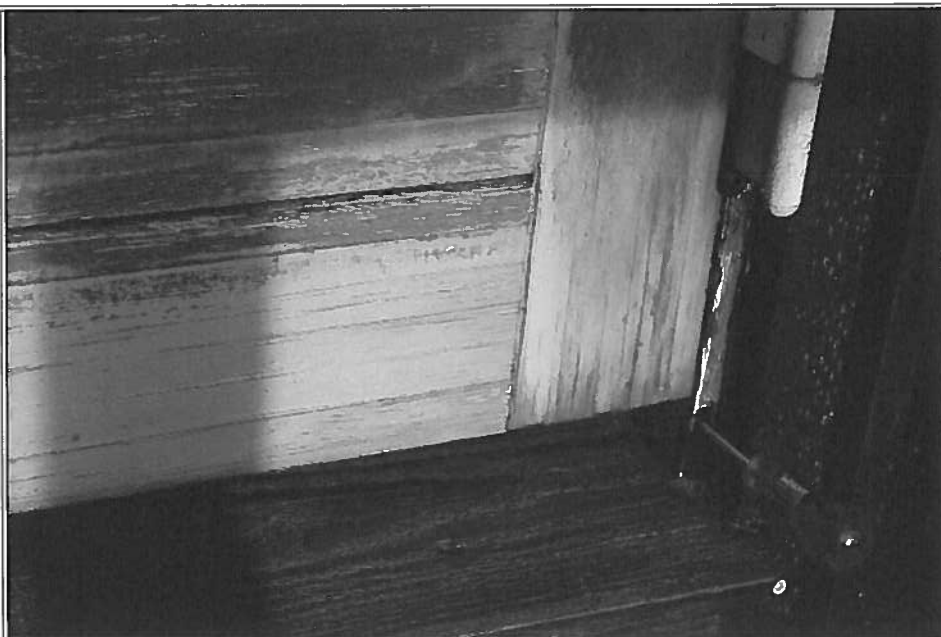
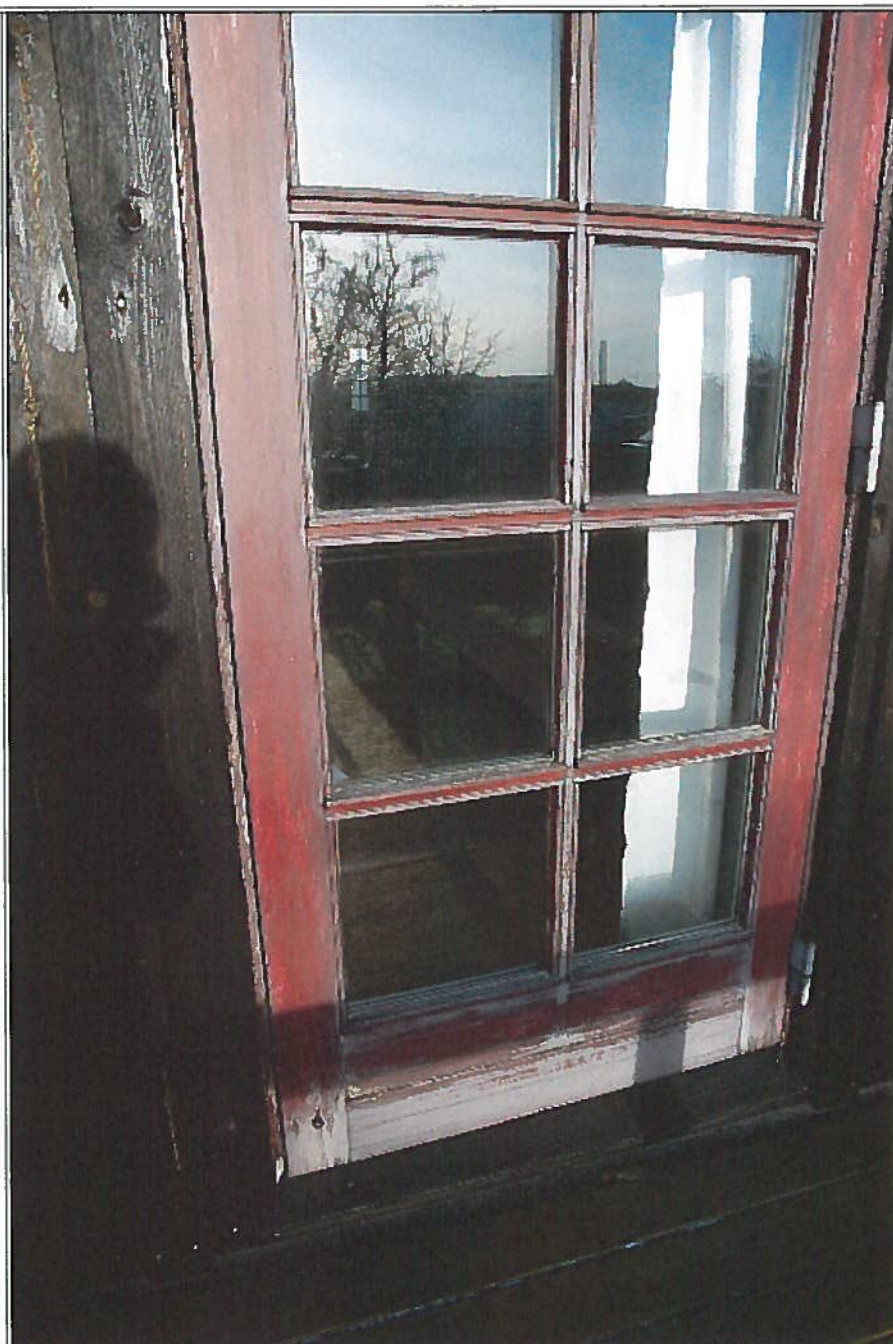
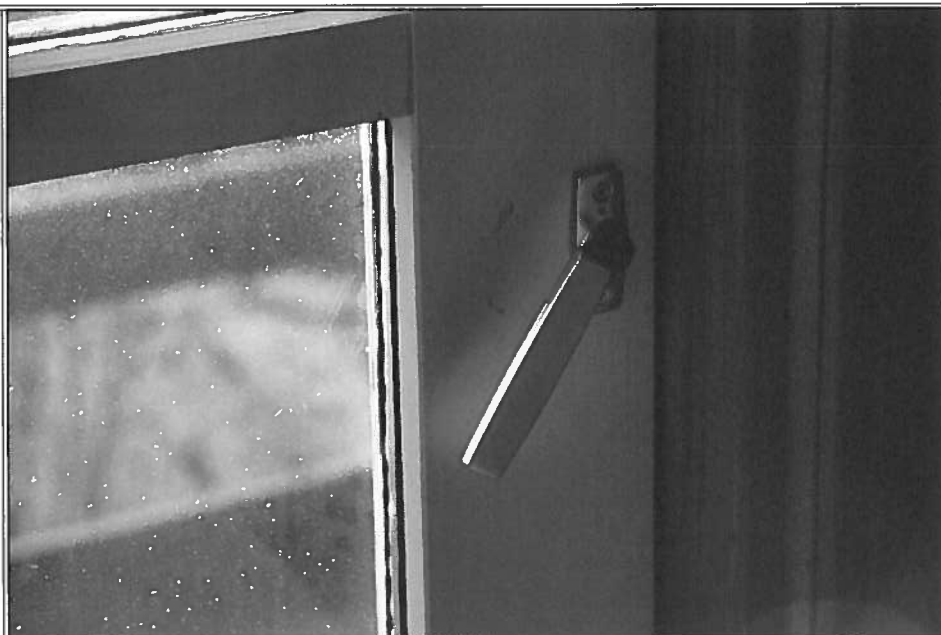
| 4.1 Døre | Ingen bemærkninger |

Nedbrudt træ i terrassedøren på 1. sal i sydgavlen. Låsen i døren er defekt og døren kan ikke lukkes tæt til.

Forholdet er overset men burde fremgå af tilstandsrapporten med en K2-bemærkning. Terrassedøren kan udskiftes for ca. 8.000 kr og forholdet vægtes derfor på mellemste trin på niveau A.

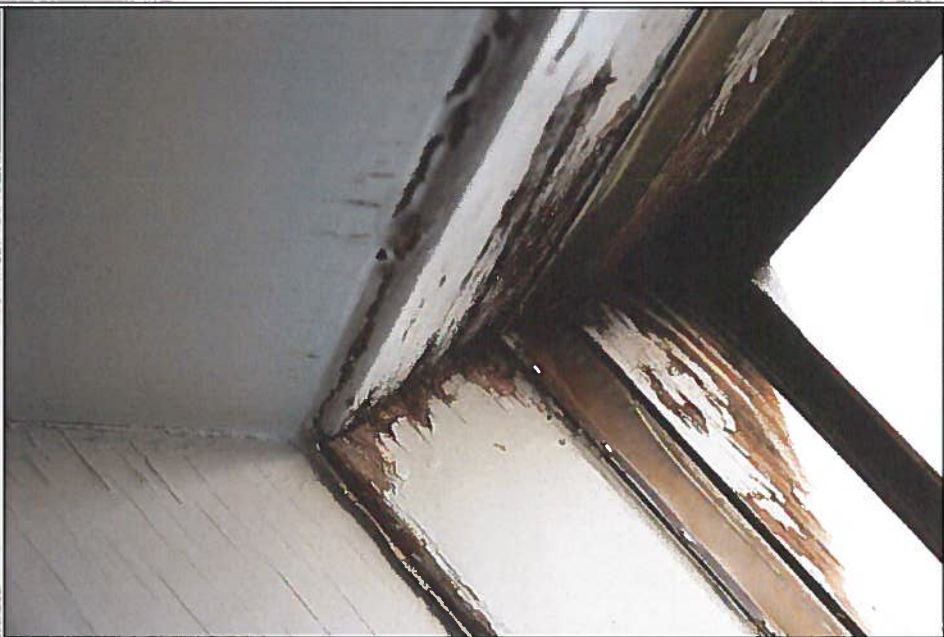
K1: Ovenlysvinduerne i badeværelser på 1. sal er under nedbrydning.

| <p><b>Fejlangivelse</b><br/><i>Teknisk Revisor</i></p> | <p>lagttagelsen er korrekt men nedbrydningen er så fremskredet, at skaden skal vurderes som en K2-skade og ikke beskrives med en K1-bemærkning, jf. håndbogens kap.3, afsnit 4.06.</p> <p>Forholdet er således forkert beskrevet men da registreringen næppe har nogen indflydelse på en købers vurdering af ejendommen vægtes det alene på laveste trin på niveau A.</p> | <p>A1</p> |

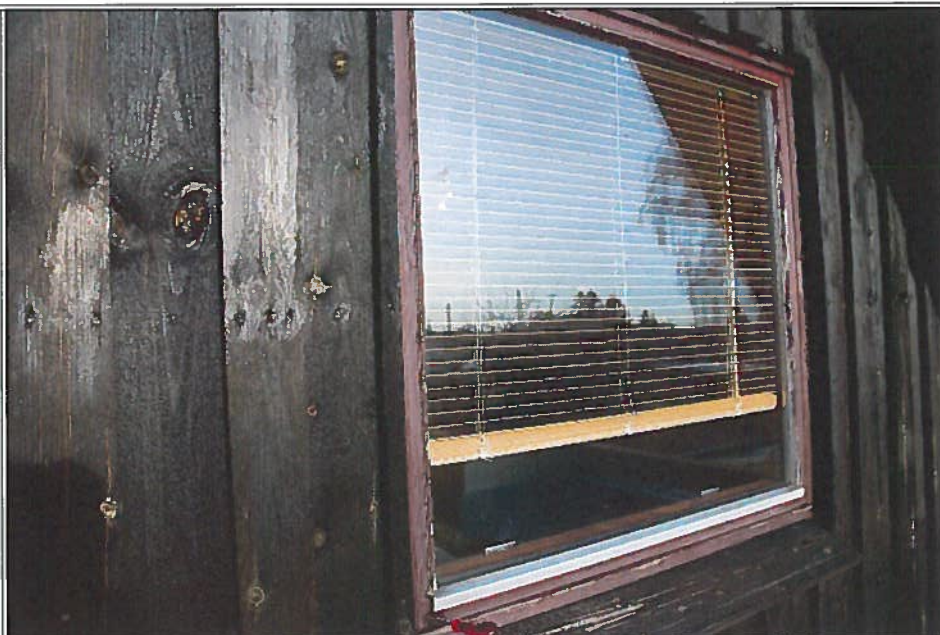
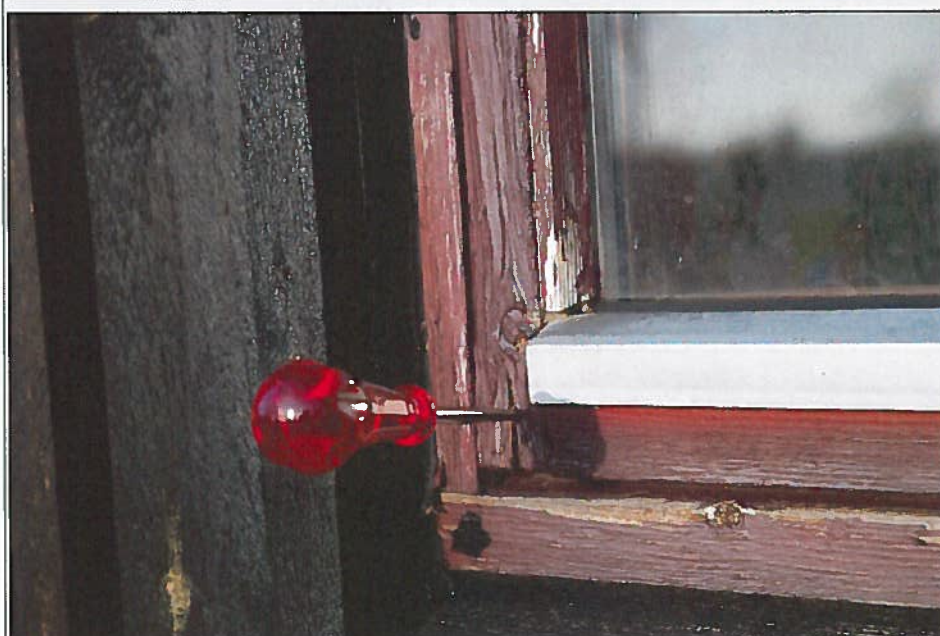
En del nedbrudt træ i vindue på 1. sal i sydgavlen.

Forholdet er overset men burde fremgå af tilstandsrapporten med en K2-bemærkning. Vinduet kan udskiftes for ca. 5.000 kr og forholdet vægtes derfor på mellemste trin på niveau A.

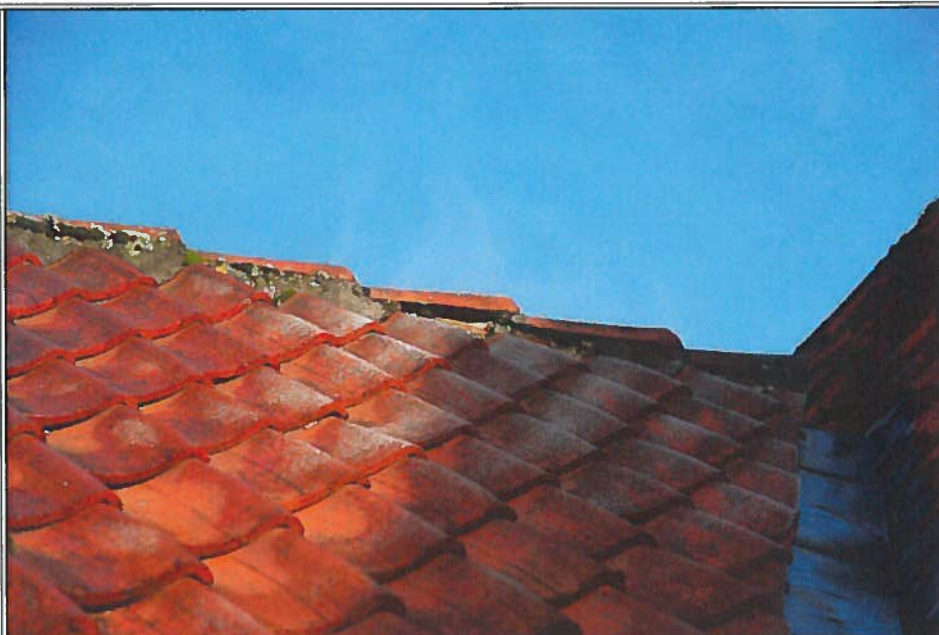
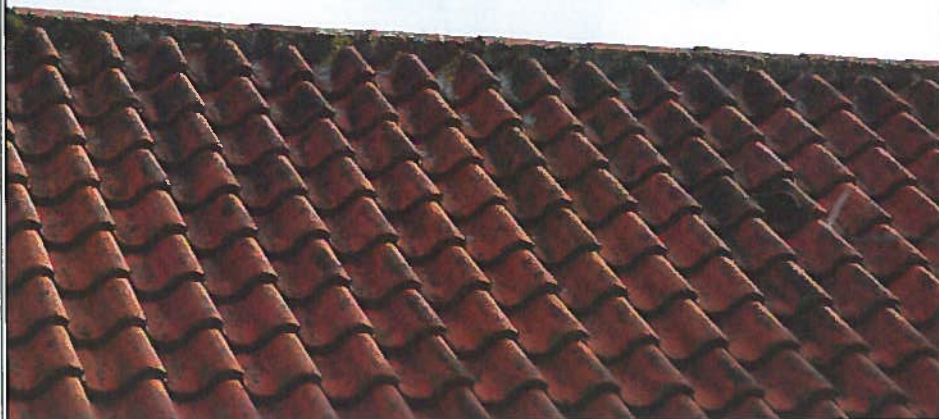
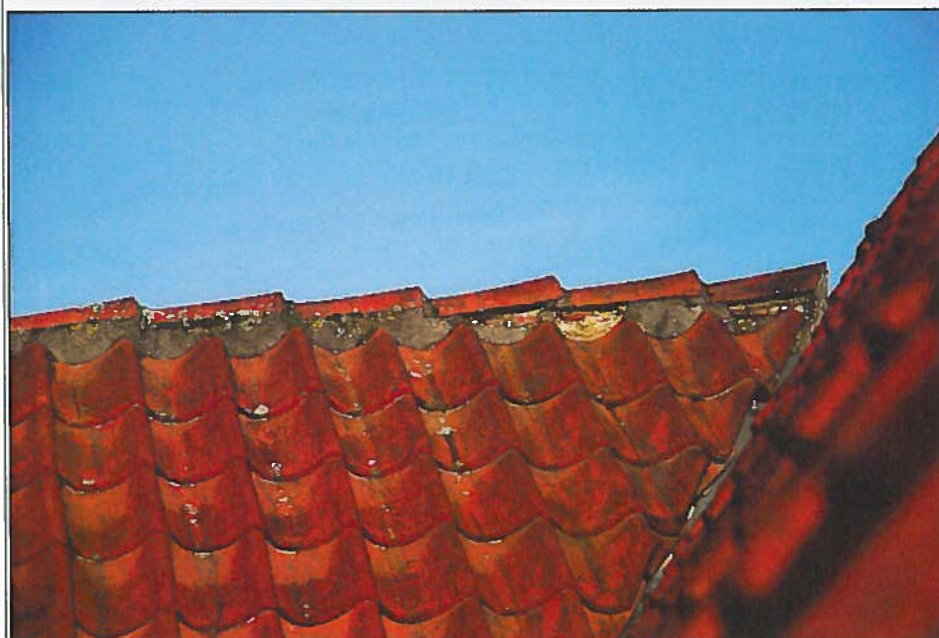
| 8.1<br>Tagbelægning/rygning | Ingen bemærkninger |

Flere revner og løst og udfaldent mørtel i udmuringen i tagrygningen. I tagrummet ses tydelige lysspor hvor forskællingen er mangelfuld. Taget er således ikke tæt.

Forholdet er overset men skal i en retvisende tilstandsrapport noteres med en K3-bemærkning.

En reparation skønnes at kunne udføres for ca. 4-6.000 kr og forholdet vægtes derfor på mellemste trin på niveau A.

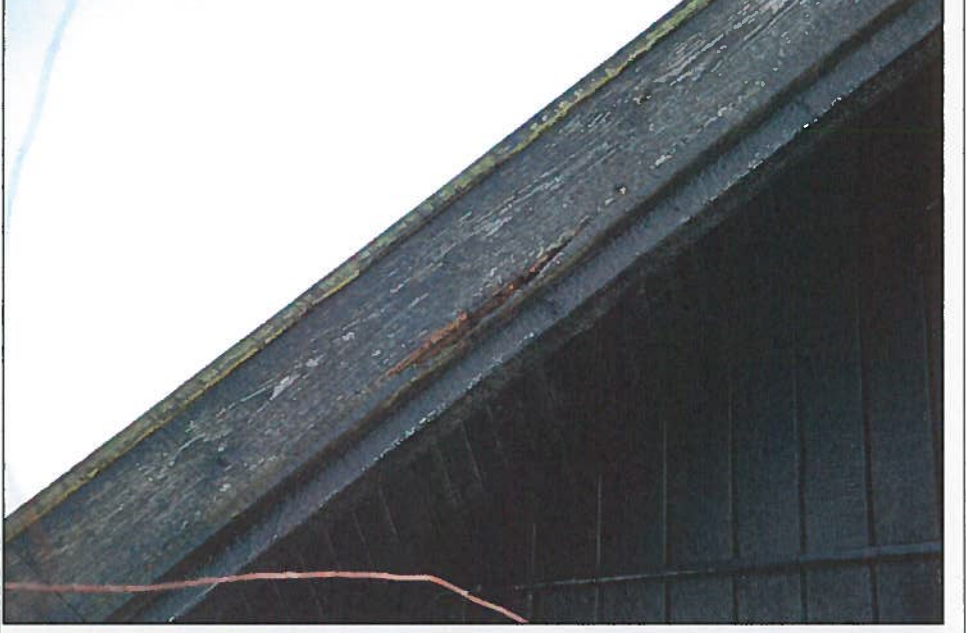
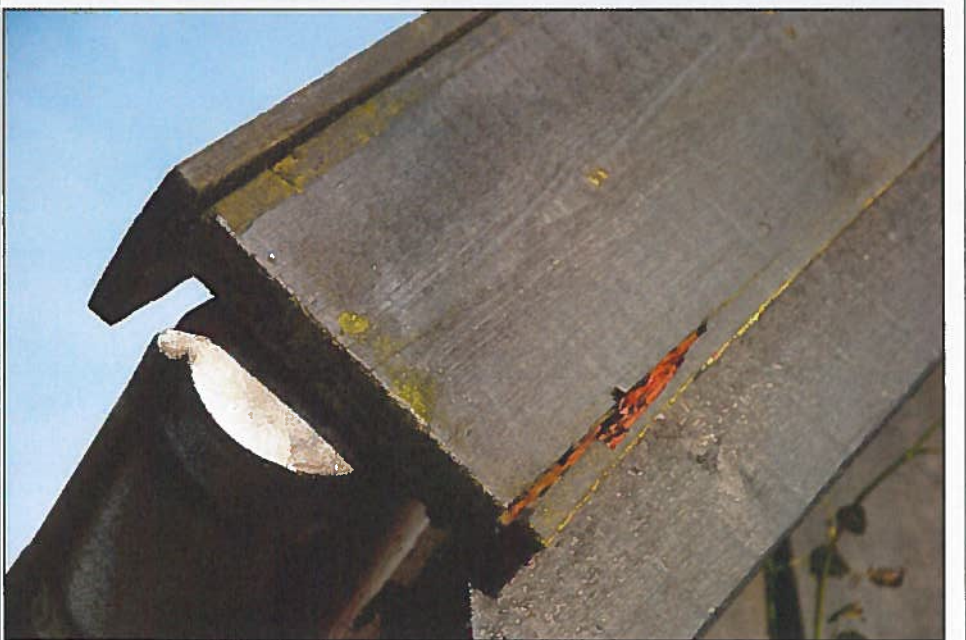
| <b>Fejlangivelse</b><br><i>Teknisk Revisor</i> | <div data-bbox="386 210 1355 840"> </div> <div data-bbox="386 840 1355 1478"> </div> <p data-bbox="386 1489 1355 1695"> Nedbrudt træ i vindskede mod vest (billede 1) og i bunden af vindskeden mod sydvest (billede 2).<br/> Forholdet er overset men skal i en retvisende tilstandsrapport noteres med en K2-bemærkning.<br/><br/> Manglen kan udbedres for ca. 5-8000 kr og vægtes derfor på mellemste trin på niveau A. </p> | A3 |

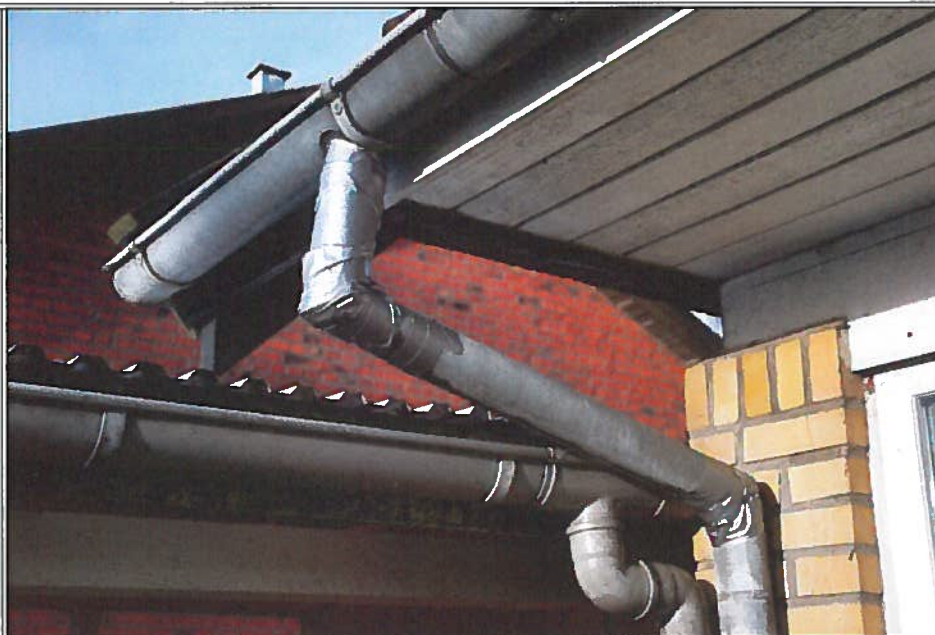
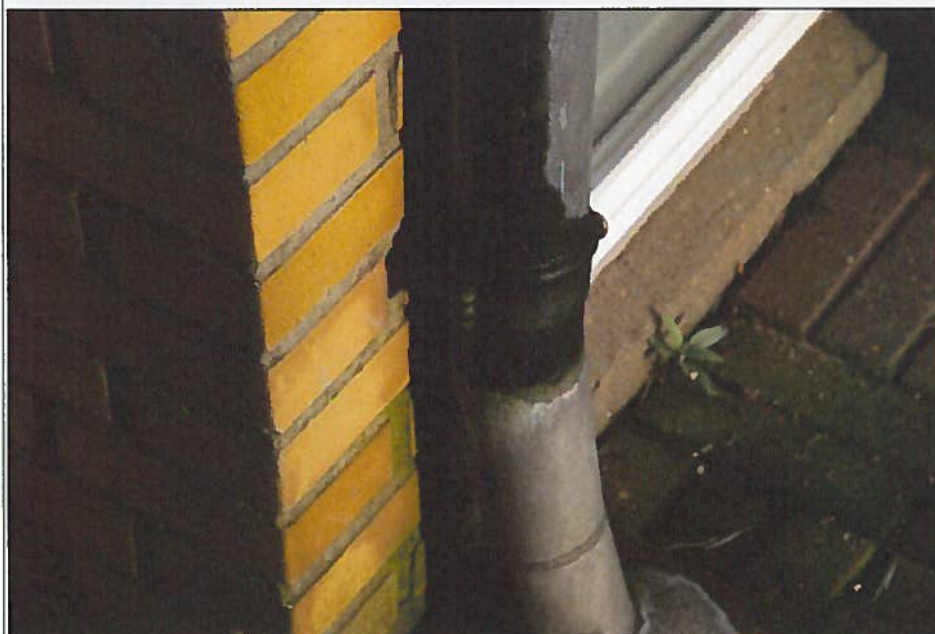
Tagnedløbet er holdt sammen med Gaffa-tape i en sådan grad, at skaden skal anføres med en K3-bemærkning og ikke en K2-bemærkning som anvendt i tilstandsrapporten. Afløbet er tydeligt utæt og sælger oplyser ligeledes i sælgeroplysningerne at nedløbet er utæt.

Formel fejl, der vægtes på laveste trin på niveau A.

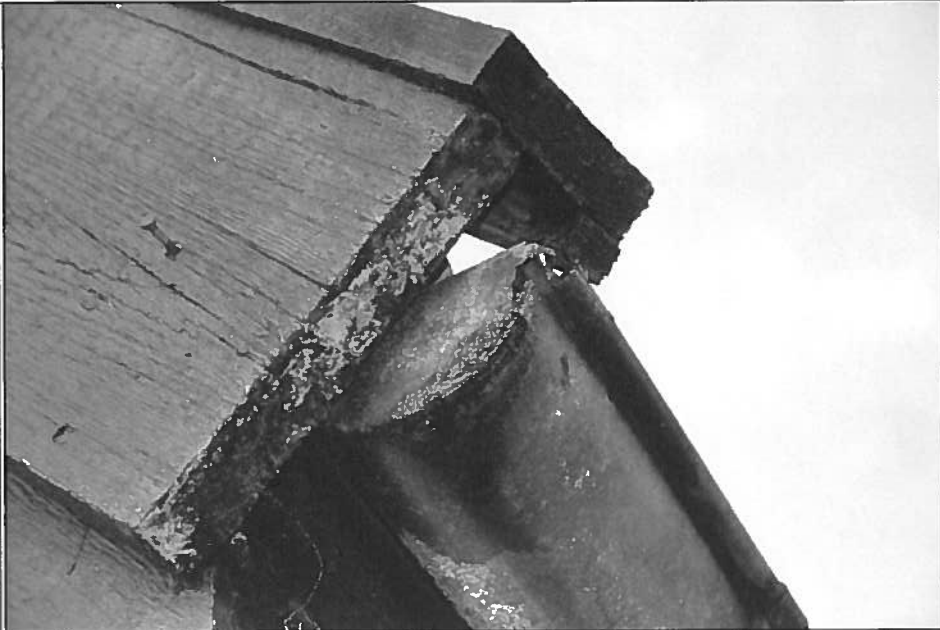
| <b>Fejlangivelse</b><br><b>Teknisk Revisor</b> | <p>Tagrenden på østsiden af huset er tæret op ved det sydligste endestykke. Sternene opfugtes.</p> <p>Forholdet er overset men burde anføres i en retvisende tilstandsrapport med en K3-bemærkning.</p> <p>Skaden kan udbedres for ca. 5000 kr og vægtes til mellemste trin på niveau A.</p> | <b>A3</b> |

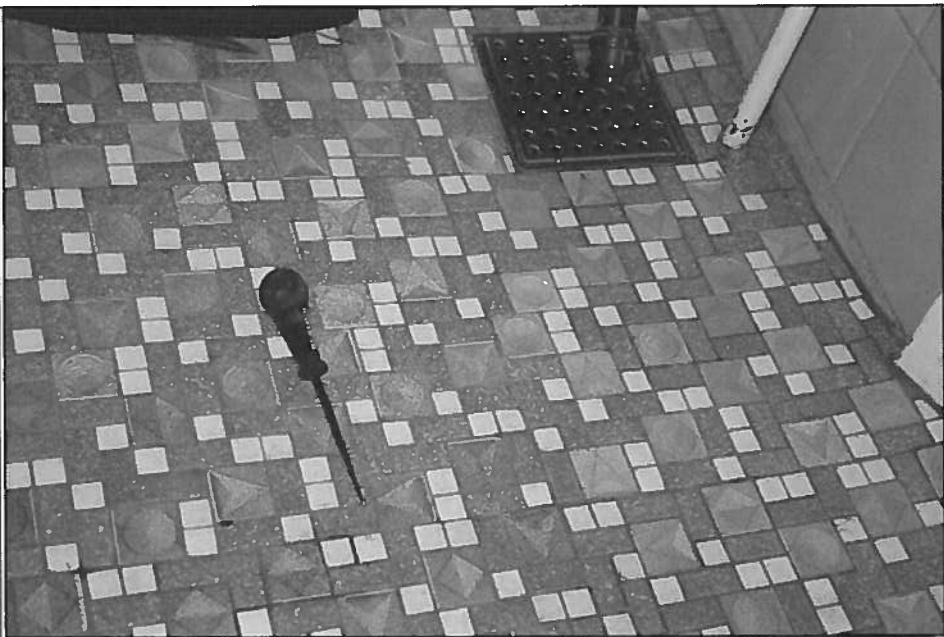
| <b>Fejlangivelse</b><br><i>Teknisk Revisor</i> | <p>Klinkerne på en del af bryggersgulvet mangler vedhæftning til underlaget.<br/> Forholdet er overset men bør fremgå af tilstandsrapporten med en K1-bemærkning.<br/> Forholdet vægtes til mellemste trin på niveau A.</p> | A3 |

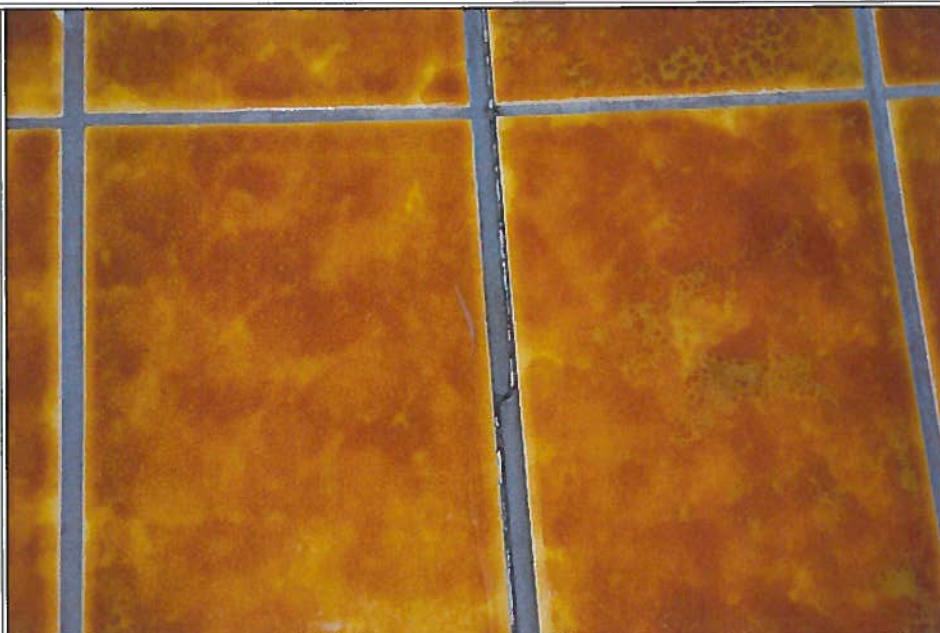
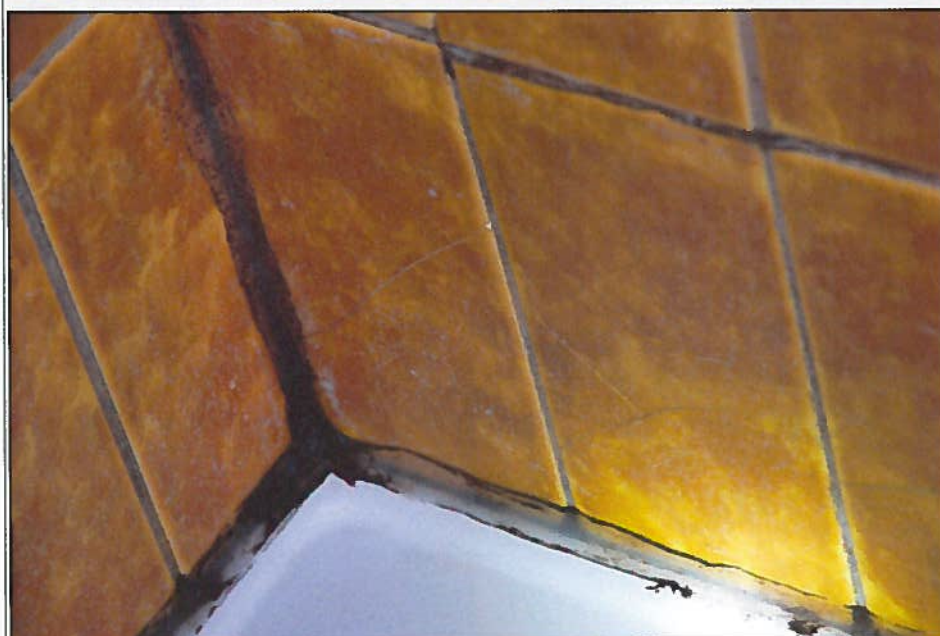
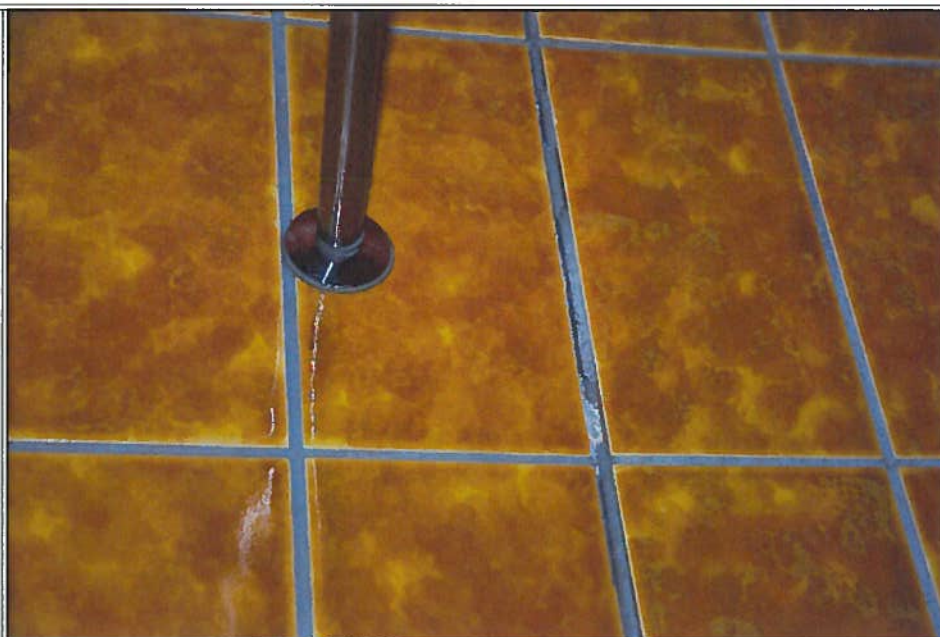
Vægkonstruktionen omkring brusenichen i brusebadeværelset på 1. sal er opbygget af plader med påsatte fliser. Underlaget arbejder og flisebelægningen ses med revnede fuger og flere revnede fliser, særligt i hjørner og langs bunden af brusenichen. Brusenichen er ikke tæt.

Forholdet er overset, men skal noteres med en K3-bemærkning i en retvisende tilstandsrapport.

Forholdet skønnes at kunne udbedres for ca. 15.000 kr og vægtes på niveau B. Den mangelfulde registrering skærpes til niveauets øverste trin, B10, idet det kræver faglig indsigt at erkende konsekvensen af forholdet.

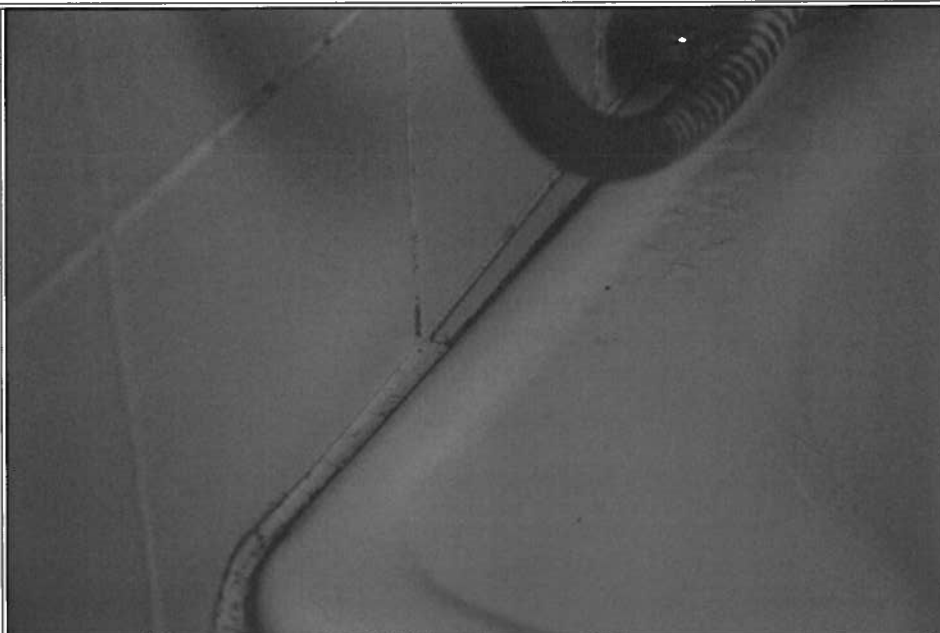
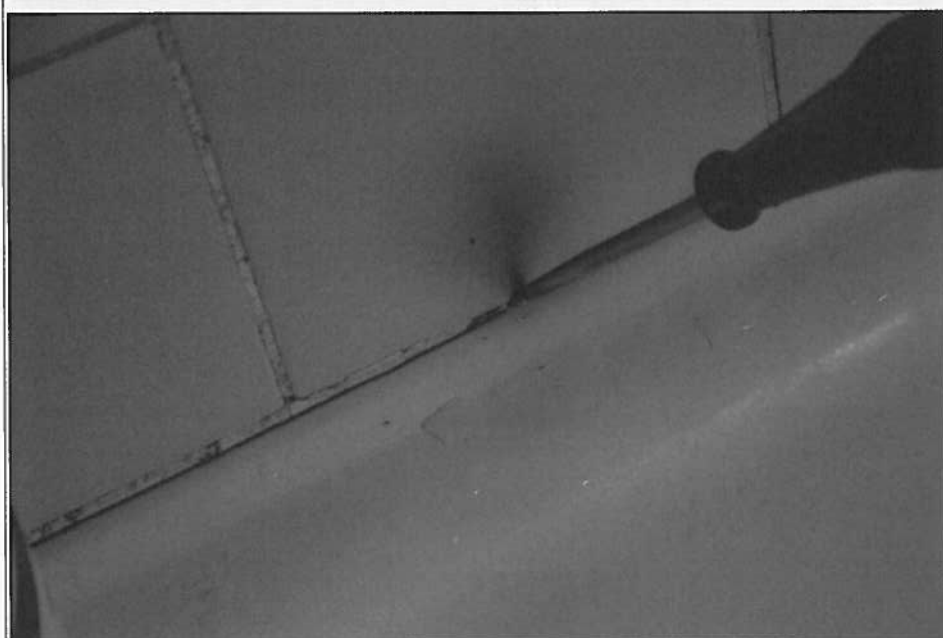
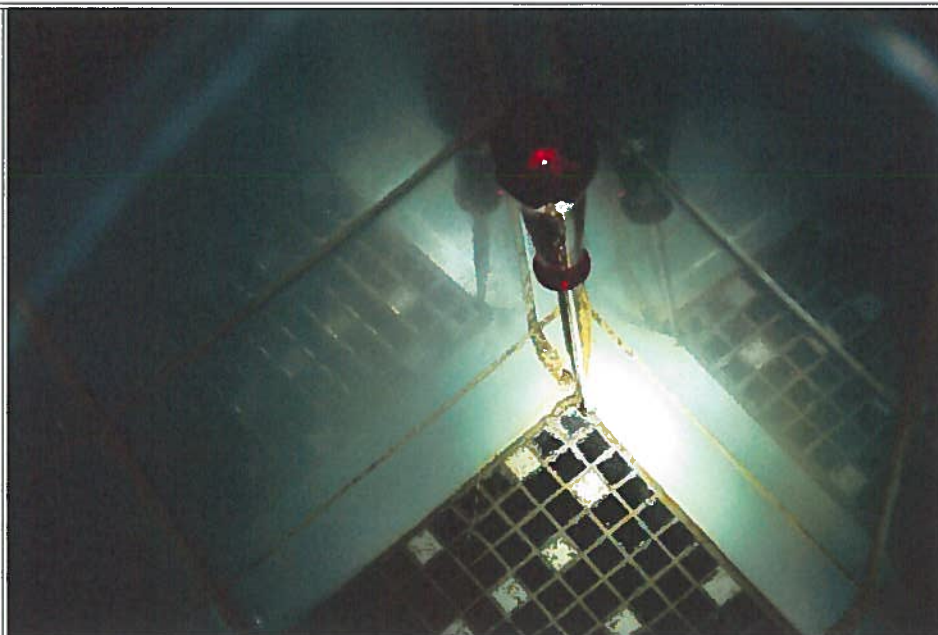
Fugerne omkring badekarret på 1. sal er utætte. Faste fuger på et underlag, der giver sig lidt (billede 1 og 2). Hjørnefugen umiddelbart udenfor badekarret - mellem gulv, væg og det indmurede kar - er utæt.

Forholdet er overset, men skal noteres med en K3-bemærkning i en retvisende tilstandsrapport.

Forholdet kan udbedres for under ca. 5.000 kr og vægtes på niveau A. Den mangelfulde registrering skærpes til niveauets øverste trin, A5, idet det kræver faglig indsigt at konstatere forholdet.

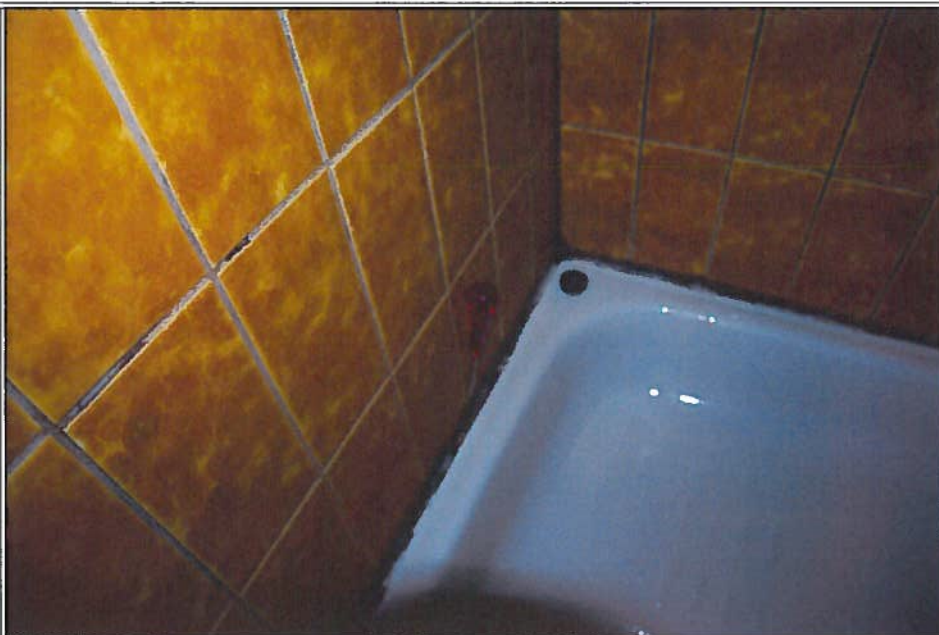
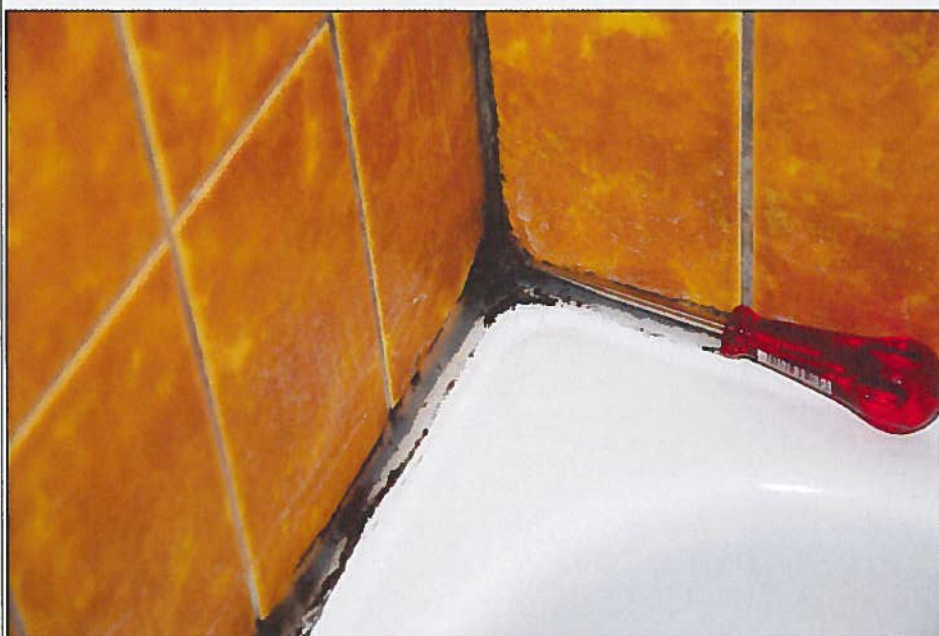
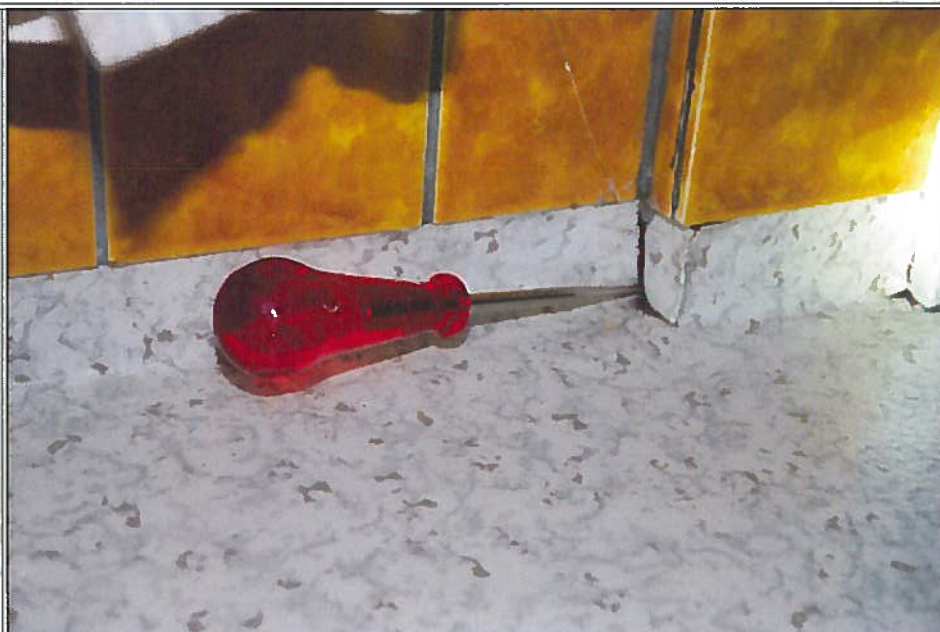
De elastiske fuger omkring brusenichen i brusebadeværelset på 1. sal er jordslåede og utætte. Fugerne og hjørnesvejsningerne mellem den forhøjede brusebund og det tilstødende gulv er utætte.

Forholdet er overset, men skal noteres med en K3-bemærkning i en retvisende tilstandsrapport.

Forholdet kan udbedres for under ca. 5.000 kr og vægtes på niveau A. Den mangelfulde registrering skærpes til niveauets øverste trin, A5, idet det kræver faglig indsigt at konstatere forholdet.

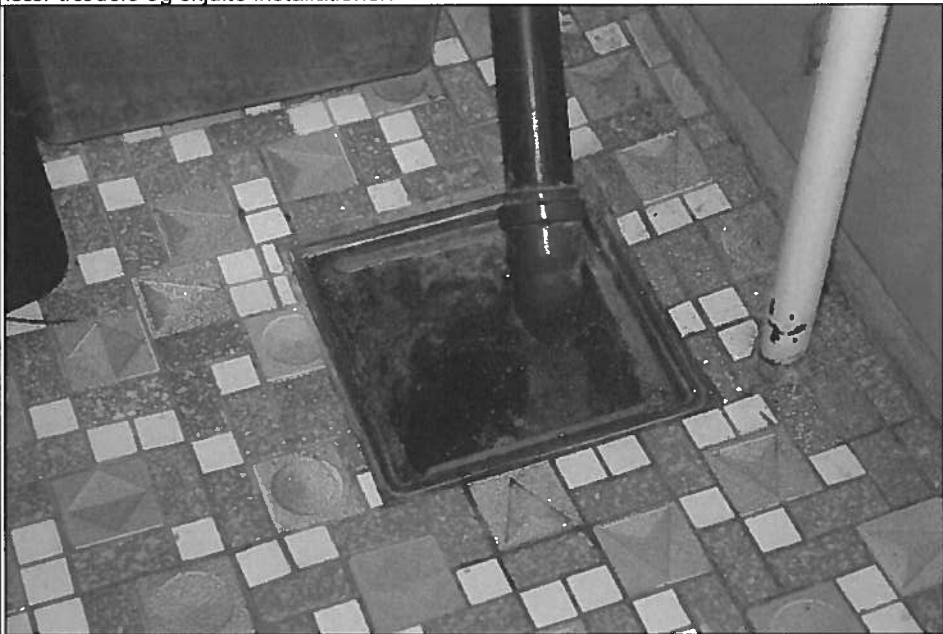
| Fejlangivelse<br>Teknisk Revisor | <p>Forholdet er korrekt beskrevet men skal normalt beskrives som en K3-anmærkning. I <i>dette</i> tilfælde (terrændæk af beton, ingen trædele, ingen gulvvarme og en ringe vandpåvirkning) kan det forsvares at lempe vurderingen til en K2-bemærkning, men ikke til en K1-anmærkning som anvendt i tilstandsrapporten.</p> <p>Formel fejl uden praktisk betydning. Forholdet vægtes derfor på laveste trin på niveau A.</p> | A1 |

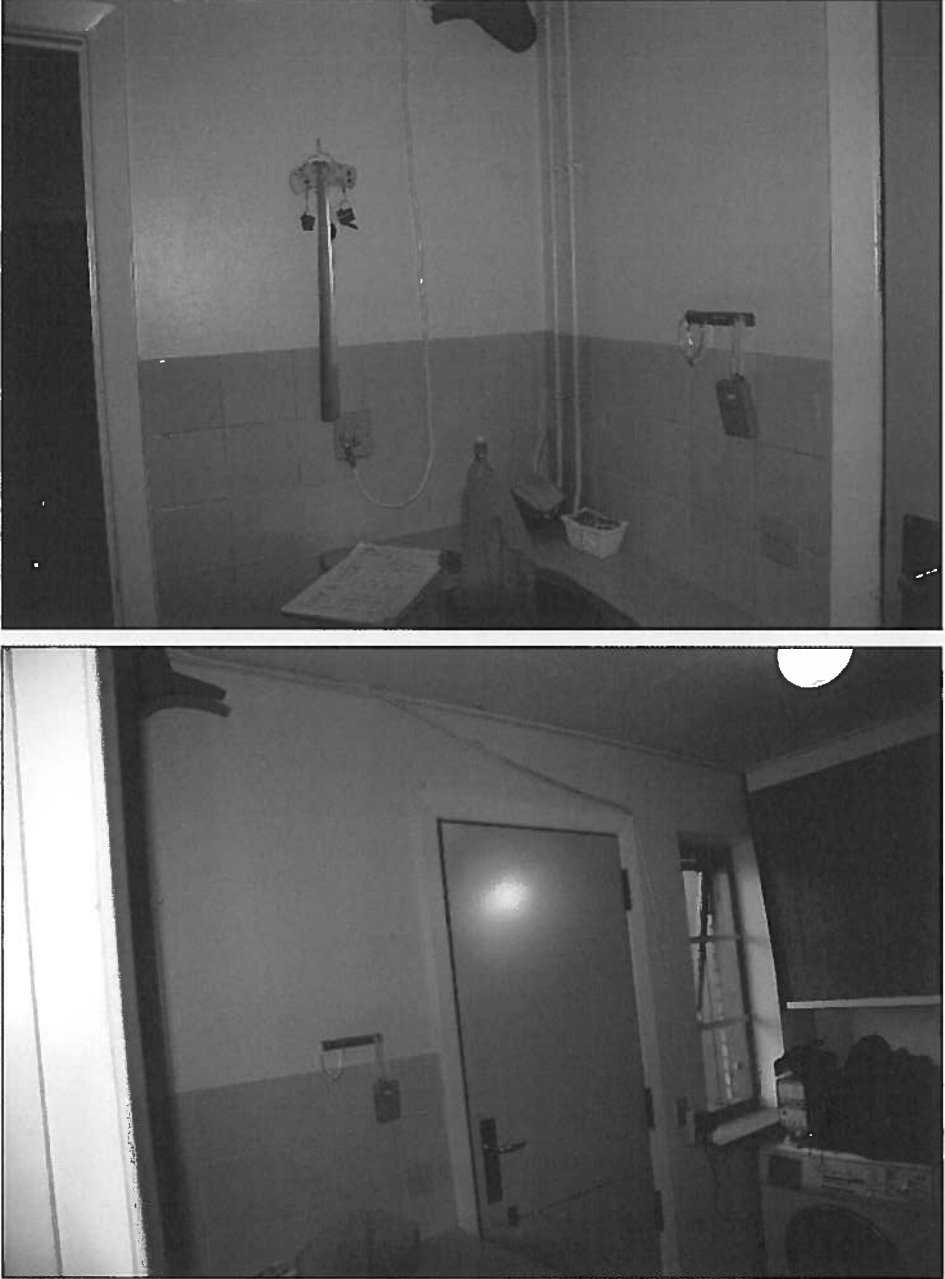
| <b>Fejlangivelse</b><br><i>Teknisk Revisor</i> | <p>Løsthængende installationskabler i bryggerset. Tilslutningen af vaskemaskinen er ikke fastgjort, men føres løst tværs over rummet.</p> <p>Forholdet er overset men burde noteres i en retvisende tilstandsrapport med en K1-bemærkning.</p> <p>Forholdet vægtes på mellemste trin på niveau A.</p> | A3 |

| Teknisk Revisor | <p>Jeg har forståelse for synspunktet, men det fremgår af billederne...</p> <ul style="list-style-type: none"> <li>- at kablet er helt gulnet af ælde</li> <li>- at kablet er fastgjort i en fast dåse i væggen</li> <li>- at kablet er malet sammen med væggen (se det første af de to billeder). Der er lavet en farvebeskæring på kablet hvor flisekanten stopper</li> <li>- at det har siddet der meget længe (se nullermænd på kablet på det sidste af de to billeder). Huset er besigtiget den 24.11.2011 og revisionen er foretaget den 06.01.2012, altså 6 uger efter.</li> </ul> <p>TR fastholder derfor vurderingen.</p> | <b>A3</b> |

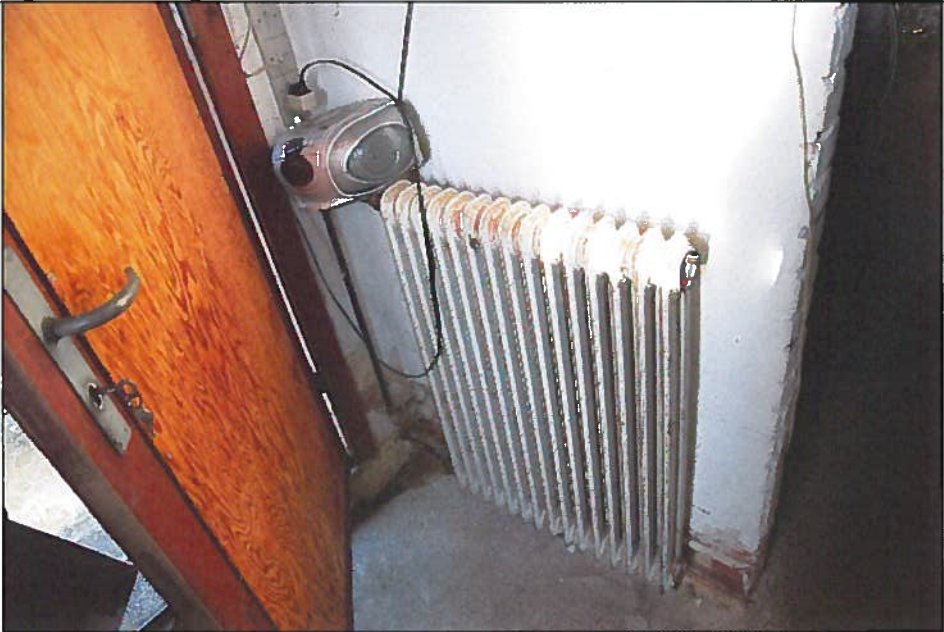
| <b>Fejlangivelse</b><br><i>Teknisk Revisor</i> | <p>I udhuset i garagen, der skønnes at være uisoleret, er der placeret en radiator, tilkoblet fjernvarme. Radiatoren er termostatstyret, men tåler ikke at blive lukket om vinteren. Sker det under hård frost, vil radiatoren frostsprænges.</p> <p>Radiatoren ses iøvrigt med rusttæring.</p> <p>Forholdet er overset, men bør noteres i en tilstandsrapport med en K1-anmærkning og en forklarende note.</p> <p>Forholdet er samlet set af mindre betydning og vægtes derfor på laveste trin på niveau A.</p> | A1 |

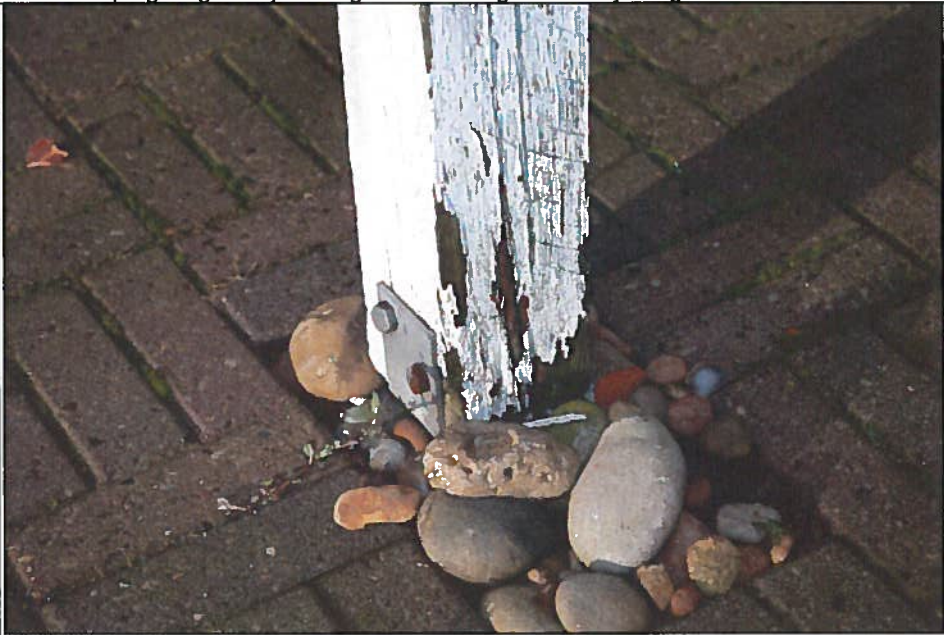
| | <p>Forholdet er korrekt iagttaget, men det bør fremgå at der allerede kan konstateres nedbrudt træ i bunden af alle søjler ved den overdækkede terrasse.</p> <p>Skaden kan med fordel beskrives med en samlet K3-bemærkning under pkt. 3.9 (at trædelene opfuges fordi de kommer for tæt på belægningen og iøvrigt ses med råd) fremfor med den "omvendte" beskrivelse under pkt. 1.1 (belægningen kommer for højt op).</p> <p>Rådskaden er overset men da dele af forholdet er beskrevet i rapporten lempes vurderingen til laveste trin på niveau A.</p> | |
