## Revisionsoversigt

## Indledning

### Tilstandsrapport for ejendommen

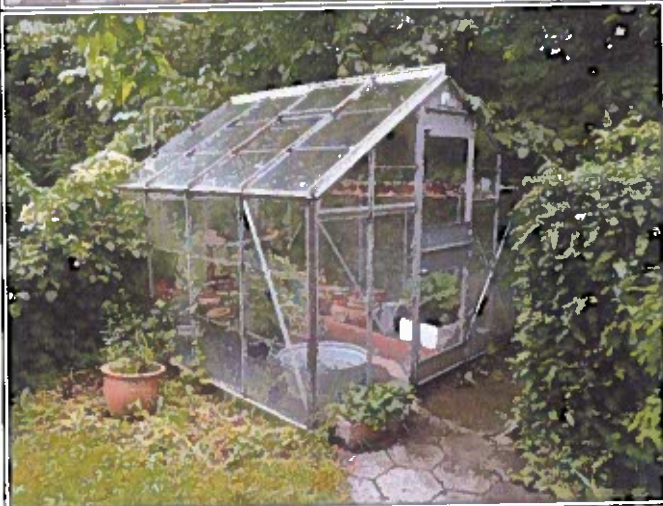
Litra C "Drivhus" - set fra haveside. Litra C er ikke registreret i BS's tilstandsrapport

| Boligtype | | Enfamilieshus | | | | | | | |
|---|---|---|---|---|---|---|---|---|---|
| Fejlangivelse<br>Syns- og Skønsmand | | <p>Beskrivelse af mangel:<br/>På ejendommen er der opført et drivhus på ca. 10 kvm.</p> <p>Begrundelse for fejl:<br/>Bygningen er ikke registreret i rapporten.<br/>Jf. håndbogen side 35 omfatter bygningsgennemgangen samtlige bygninger på ejendommen. Dog skal bygninger under 4 kvm uden rand eller punktfundamenter ikke registreres. Drivhuset her er ca. 10 kvm og med fundament.</p> <p>Fejlens vægt:<br/>Der er tale om et ældre drivhus med en værdi på niveau A.</p> | | | | | | | A3 |
| Bygningssagkyndig | | <p>Punktet afvises som A3.</p> <p>Korrekt at drivhuset skulle registreres at det er på grunden, jf. HB, men på en og samme tid, bliver bygningen undtaget som værene af begrænset byggeteknisk værdi og / eller som værende haveinventar.</p> <p>Hvis der skal "straffes" for dette er A1 den rette.</p> | | | | | | | A1 |
| Syns- og Skønsmand | | Teknisk Revision fastholder og har ingen yderligere bemærkninger. | | | | | | | A3 |

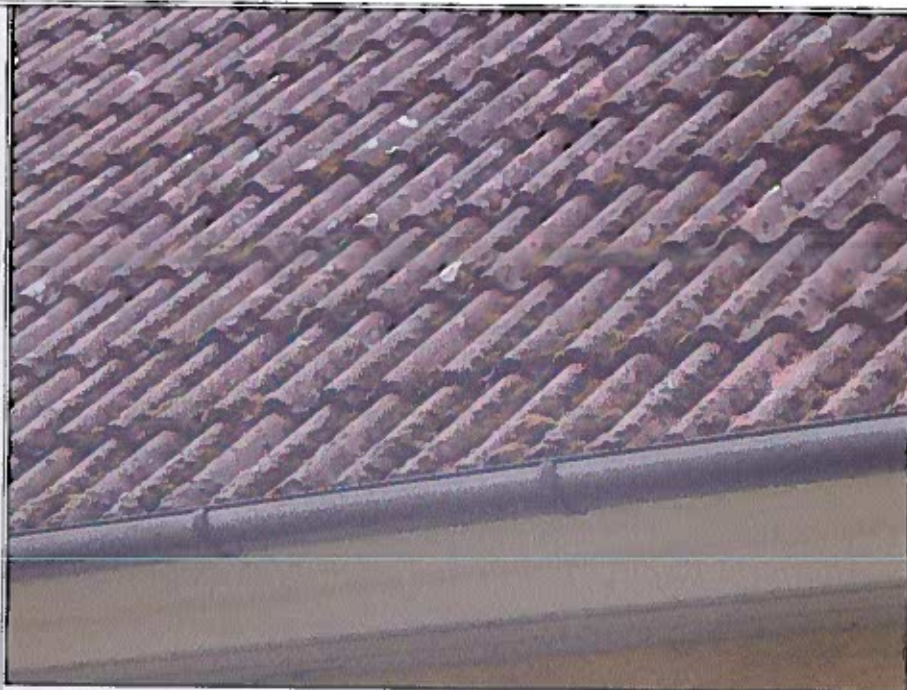
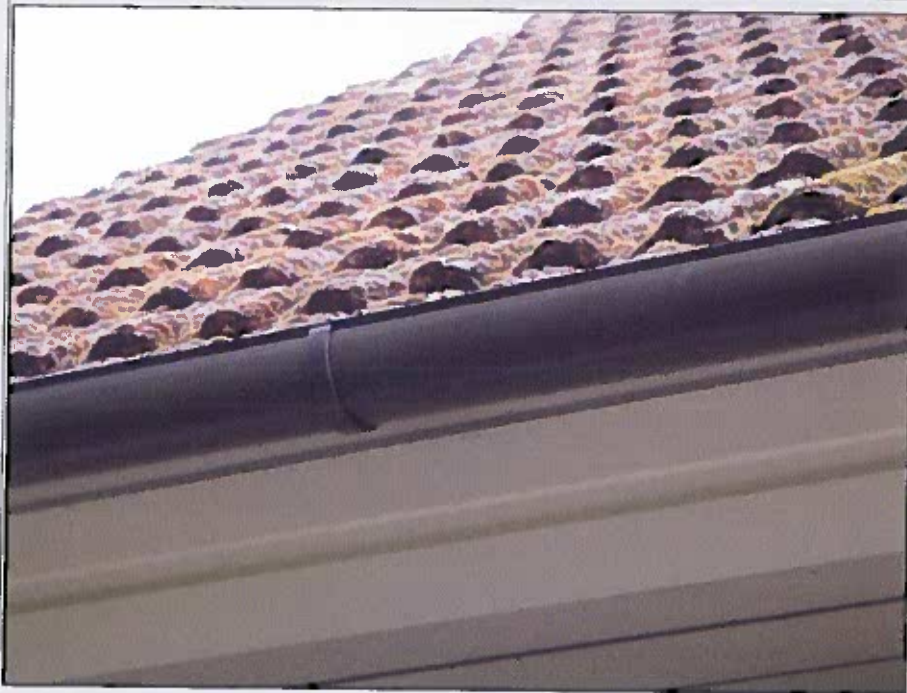
1.1  
Tagbelægning/rygning

**Beskrivelse:** På betontagsten er der på begge sider, dog mest mod nord, kraftig mosdannelse. Mosdannelse ses både på selve overfladen af tagstenene, men også i overlæggene på tagstenene.

**Note:** Mosdannelse vil nedbryde tagstenene hurtigere end tagsten uden mos. Mos i overlæg på tagstenene vil kunne drage vand ind under tagstenene.

**Karakter:** K2

**Begrundelse for fejl:** Skaden er ikke beskrevet i tilstandsrapporten.

| Bygningssagkyndig | <p>Forholdet afvises som A3.</p> <p>Jf. Bygerfa blad (49)040528, er der ingen sammenhæng mellem levetid og mos eller ikke mos. Mos er kun et problem ift. opstuvning af regnvand, men det er slet ikke det der er tilfældet her.</p> <p>Skal mos nævnes, så er det mere for at man som bygningssagkyndig "fortæller" at der er mos, og så er det med den karakterskala vi har normalt en K1 eller en K0.</p> <p>Forholdet afvises helt.</p> | 0 |
| Syns- og Skønsmand | <p>Jvf. BYGERFA blad nr. 04 05 28, konkluderes det at:</p> <p><i>"Generelt betragtet øger begroinger ikke risikoen for skader, der kan have indflydelse på materialernes levetid". Aktuelle omfang af lav og mosbegrøninger anses at være i et niveau og udbredelse, hvor der kan antages risiko for fugtbinding i skadeligt omfang. Karakteren K2 beskriver skader i udvikling, som medfører, at bygningsdelens funktion svigter indenfor overskuelig tid. Dette vil ikke medføre skader på andre bygningsdele. TR fastholder.</i></p> | A3 |

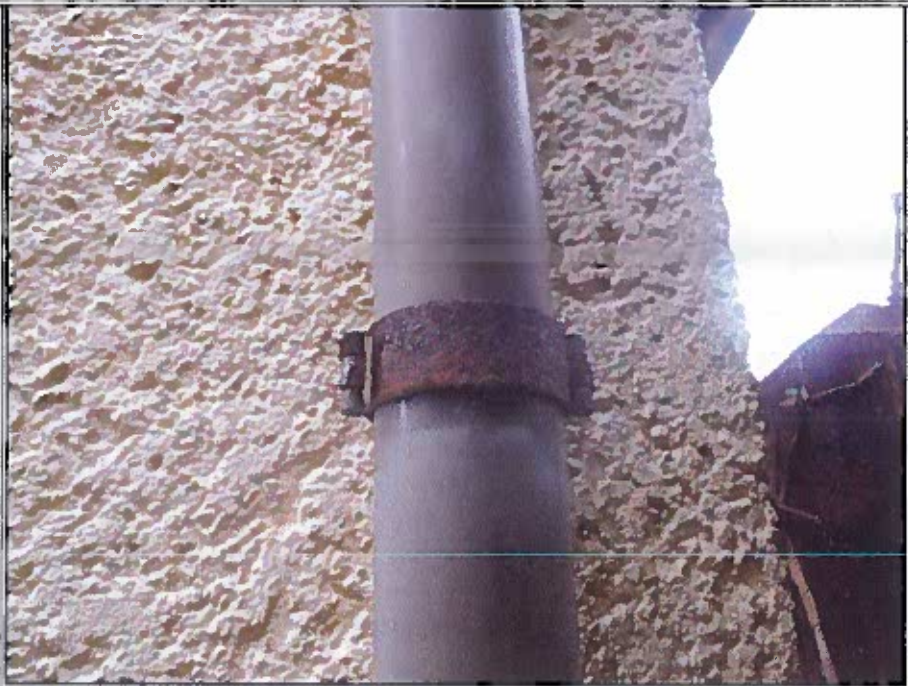
| | <b>Beskrivelse:</b> På hængselsstifter, som fastholder tagnedløb, er der kraftig korrosion.<br><b>Karakter:</b> K2<br><b>Begrundelse for fejl:</b> Skaden er ikke beskrevet i tilstandsrapporten.<br><b>Fejlens vægt:</b> Forholdet vægtes på A-niveau. | |
| <b>Bygningssagkyndig</b> | Forholdet afvises som K3<br>Nej, disse hængselslister har ikke kraftig rust, men rust. Det vil være 10-20-30 år inden de vil ruste væk.<br>Hvis der skal være en skade er det en K1 eller en K0, hvor man skriver at der er overfladerust og ikke en nedbrydning.<br>Skal den med så er A1 den rette. | <b>A1</b> |
| <b>Syns- og Skønsmand</b> | Som billede viser er hængselstiften meget rustbelagt<br>Teknisk Revision fastholder og har ingen yderligere bemærkninger. | <b>A3</b> |

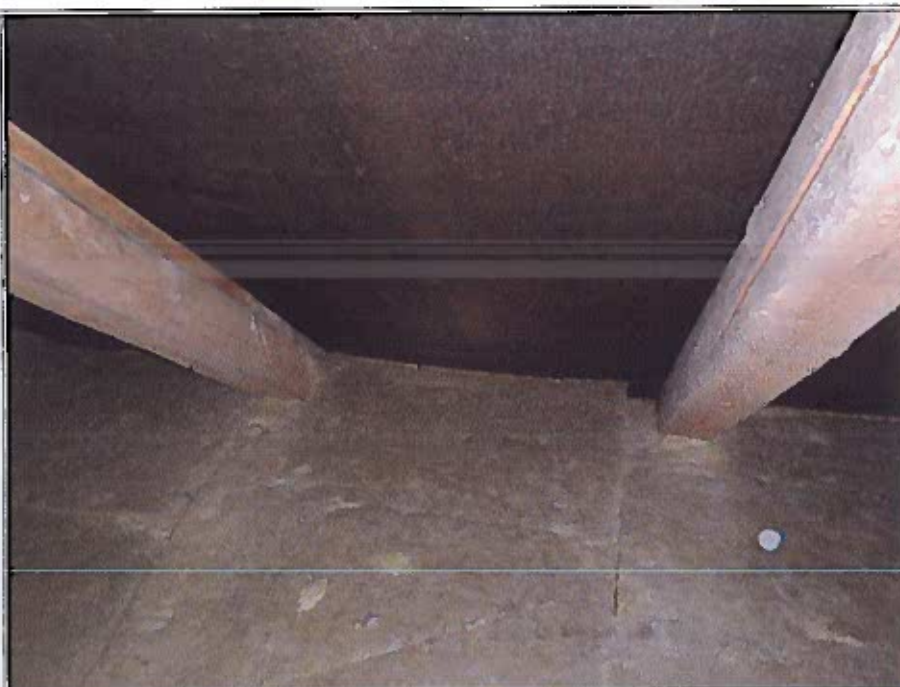
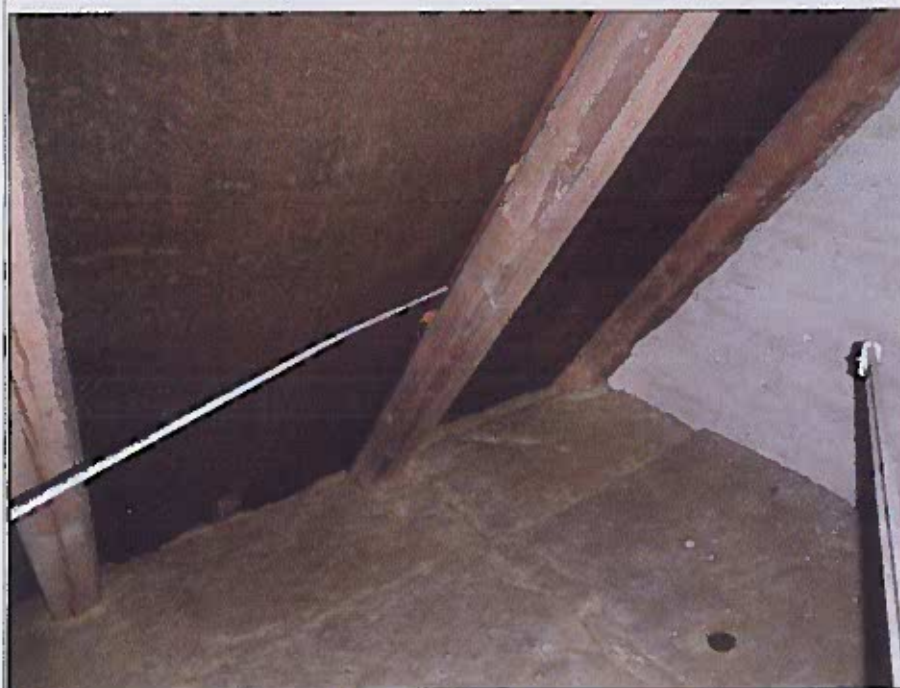
**Beskrivelse:** Undertaget er et diffusionstæt udtag. Det ses ingen ventilation ned langs skråvæggene.

**Note:** For at sikre at der ikke opstår kondensdannelse, fugt og skimmeldannelse i tagkonstruktionen, skal der sikres tilstrækkelig ventilation mellem undertag og isolering. Dette ses ikke at være tilvejebragt ned langs skråvægge.

**Karakter:** K3

**Begrundelse for fejl:** Skaden er ikke beskrevet i tilstandsrapporten.

| Bygningssagkyndig | Måske er A3 rette point - ud fra TR's beskrivelse.<br>Dog er det pokkers svært (til tider umuligt) at se om det er et difusionsåbent eller et difusionstæt undertag. Da der ingen skader er, er det vurderet, at der er tale om en "åbent" undertag. | A3 |
| Syns- og Skønsmand | Med den byggetekniske viden, som forventes, at en beskikket bygningssagkyndig bør have, skal han kunne se, at det omhandlende undertag er af typen "Ico-Board", og at et sådan undertag IKKE er difusionsåbent.<br>TR fastholder sin vurdering. | A3 |

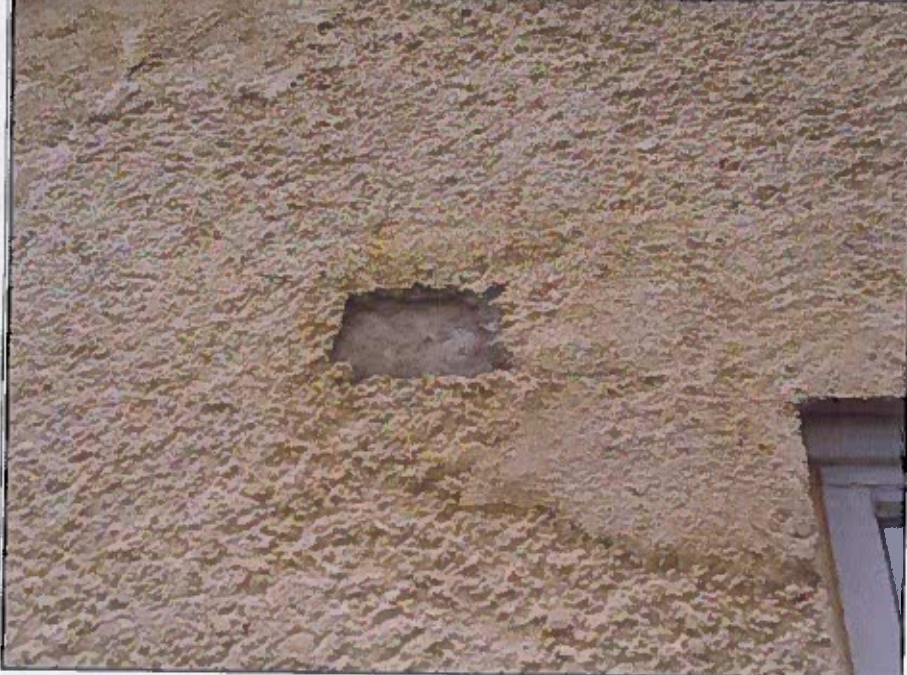
| Fejlregistrering<br>Syns- og Skønsmand | <p><b>Beskrivelse:</b> I facade mod have er der et mindre område, hvor facadepudsen er faldet af.<br/><b>Karakter:</b> K1<br/><b>Begrundelse for fejl:</b> BS har beskrevet, at der forekommer et område med fine revendannelser og synlig reparation efter altan (altan som ikke forefindes, men som tidligere har forekommet), men har ikke beskrevet, at der reelt forekommer skader i gavlmuren i form af afskalninger.<br/><b>Fejlens vægt:</b> Forholdet vægtes på A-niveau.</p> | A3 |
| Bygningssagkyndig | Jeg har brugt karakteren K2, bl.a. fordi der mangler lidt pudslagt (se foto) og der er revner, let manglende vedhæftning af pudslaget flere steder (iht. mine notater). | 0 |
| Syns- og Skønsmand | TR har meget svært ved helt at forstå, hvad det er BS skriver i sin bemærkning. Faktat er, at der er skader på den pudsede gavl mod haveside.<br>TR fastholder skadesbeskrivelse og vurdering. | A3 |

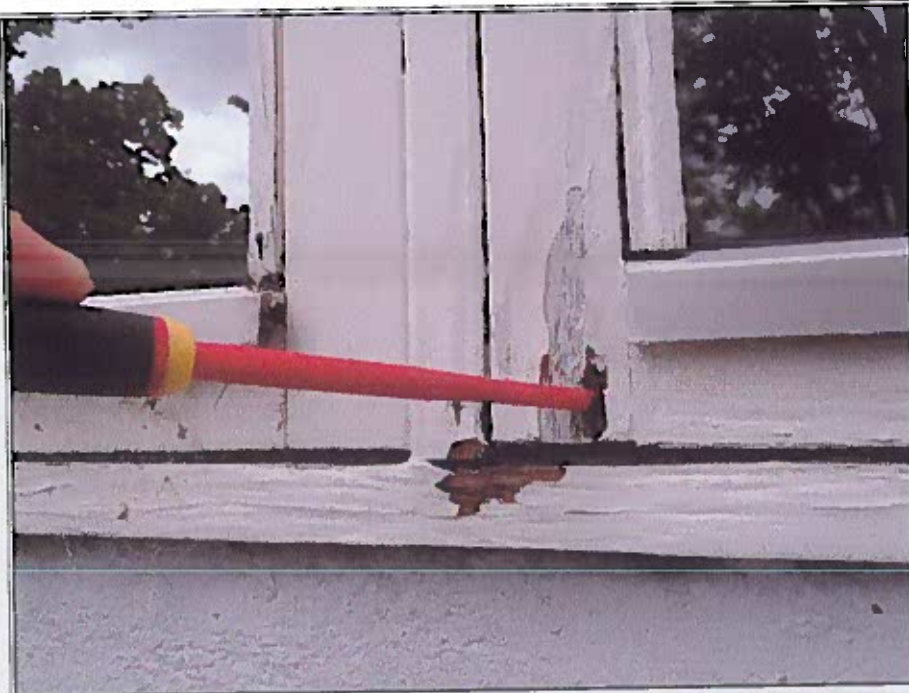
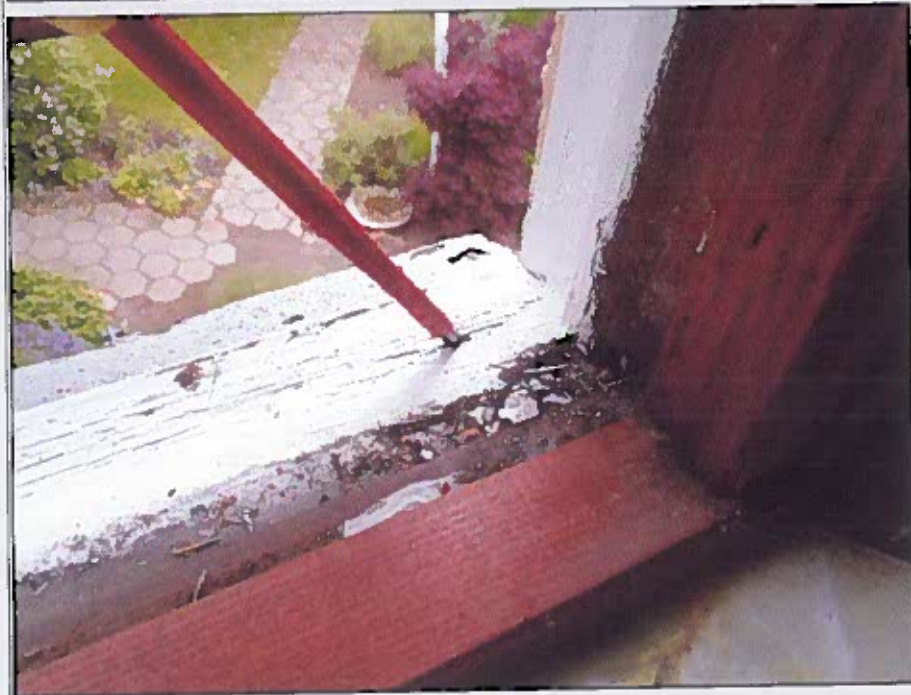
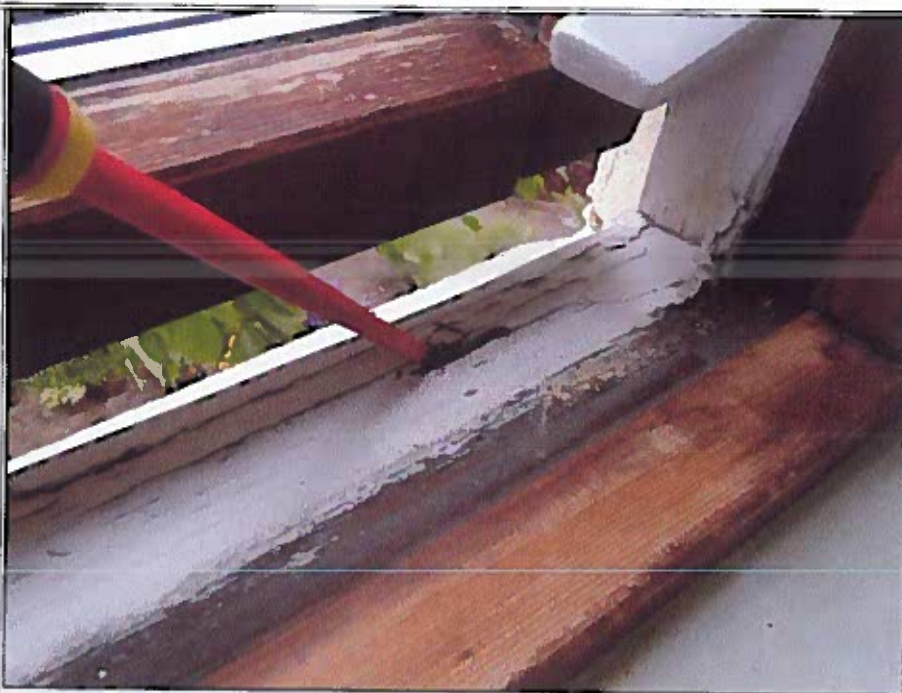
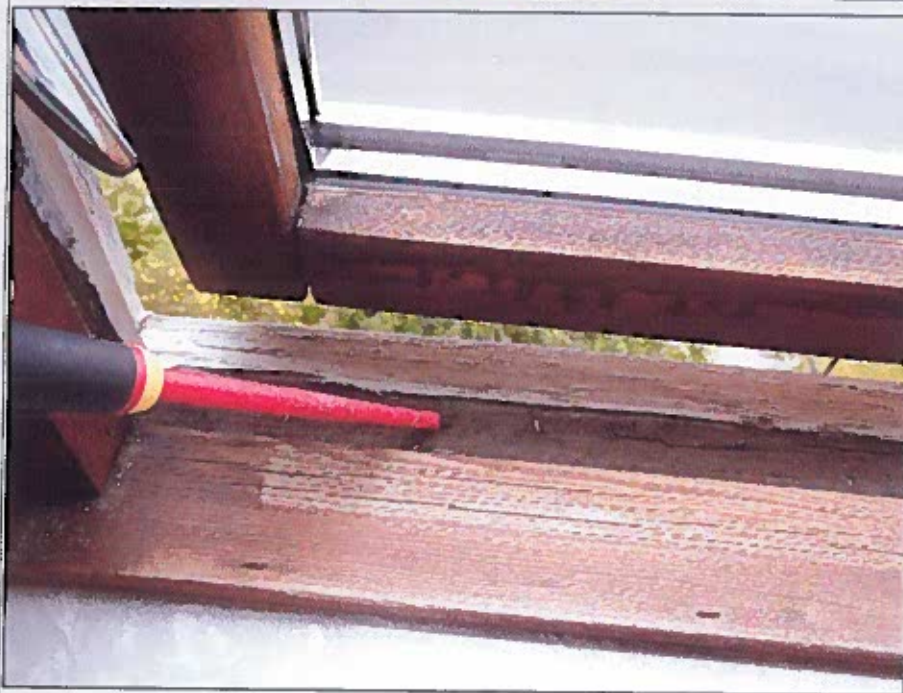
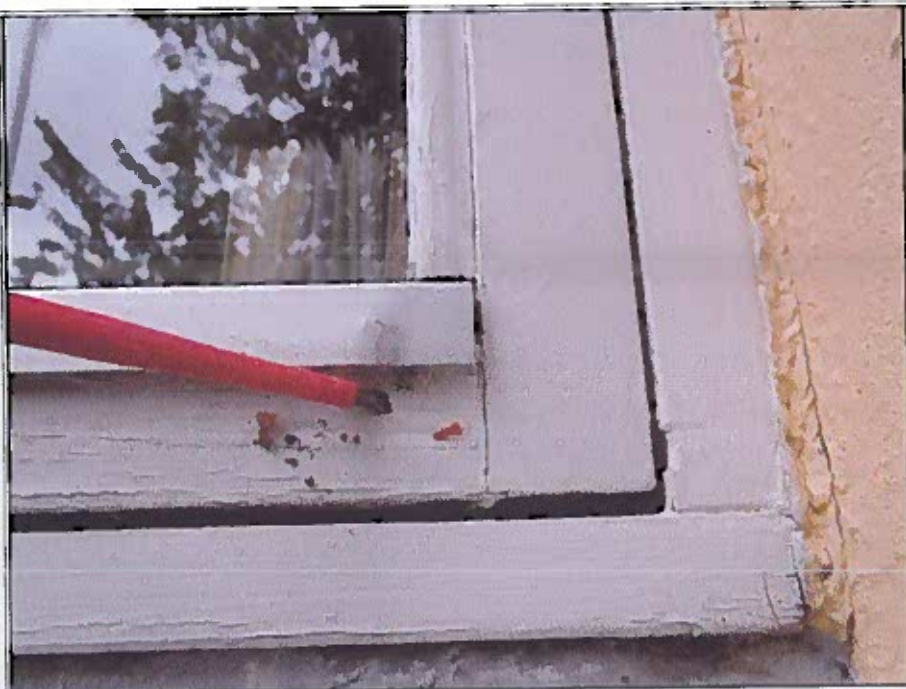
### 3.2 Vinduer

K2: Stuevinduet mod øst er nedbrudt ved bundkarmen.

**Beskrivelse:** Som BS + I vindue i stueetagen, og på 1. sal mod haveside og mod vej er der i bunden af karm og ramme i samtlige vinduer nedbrudt træ.

**Note:** Vinduer er af ældre dato med termoruder, og det nedbrudte træ i karm og rammetræ vurderes at være alm. ældning.

**Karakter:** K2

**Begrundelse for fejl:** BS har korrekt beskrevet forholdet om råd i vindue mod øst, men ved gennemgangen for udarbejdelse af denne tekniske revision viste det sig, at der er nedbrudt træ i samtlige vinduer mod have og vej. Dette har BS ikke registreret og beskrevet i tilstandsrapporten.

**Fejlens vægt:** **Fejlens vægt:** Udbedringsomkostningen skønnes til 20.000, hvorfor fejlen som udgangspunkt vægtes med B8. Da BS dog har rapporteret om trænedbrydning i et enkelt vindue, reduceres med et point.

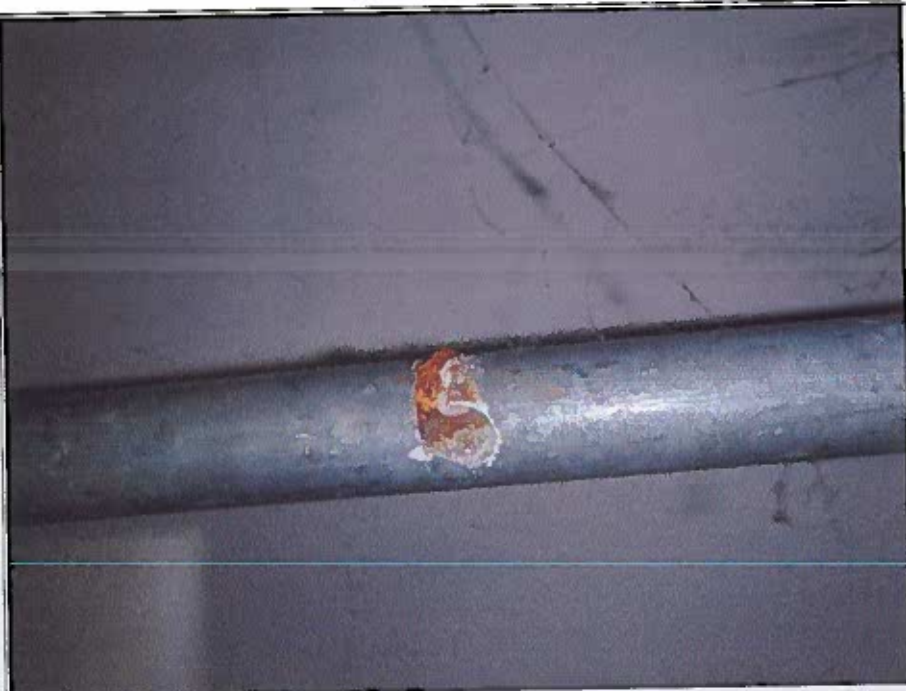
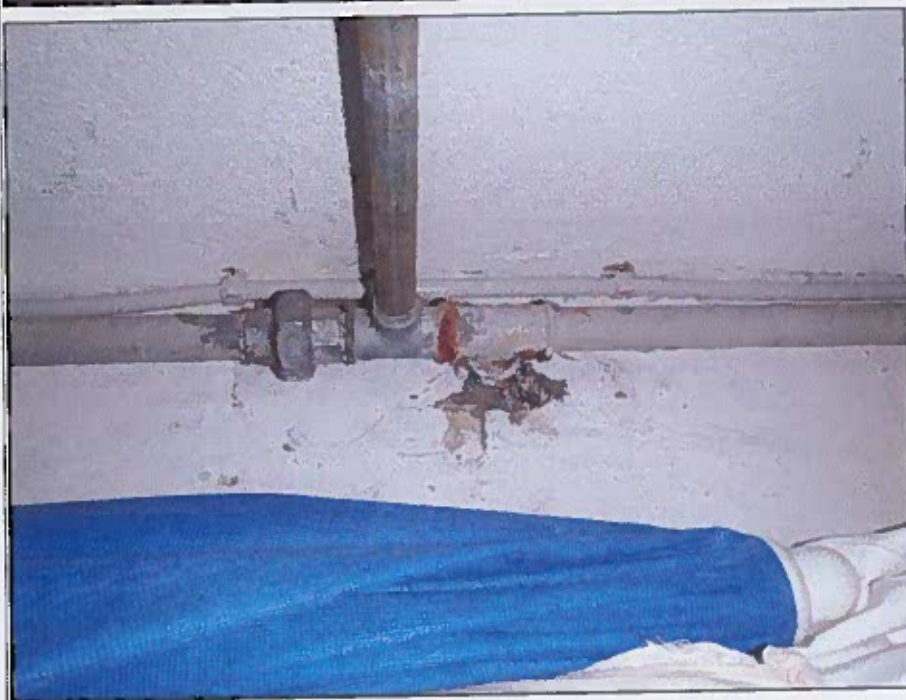
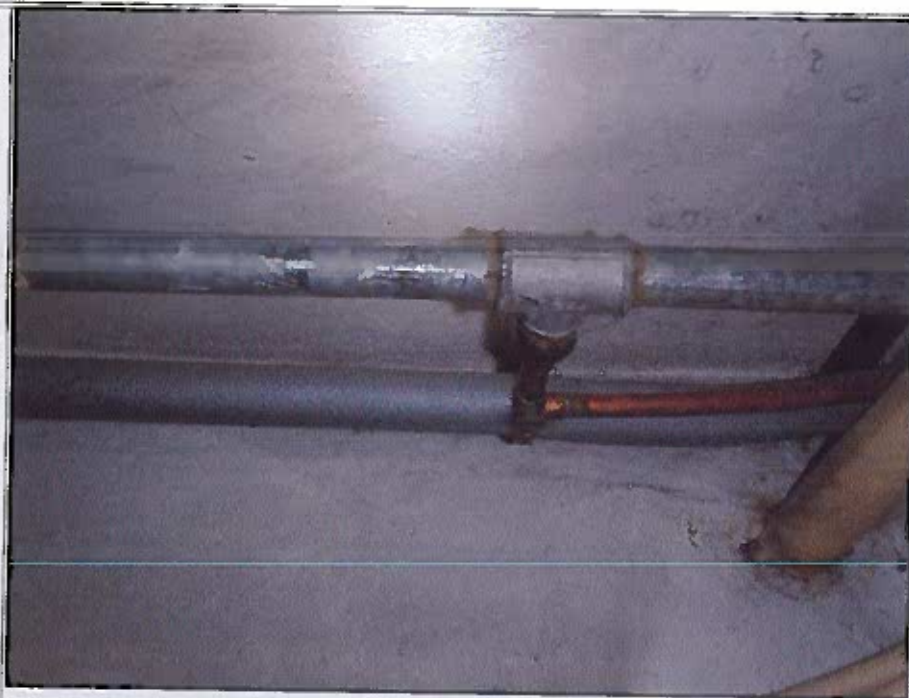
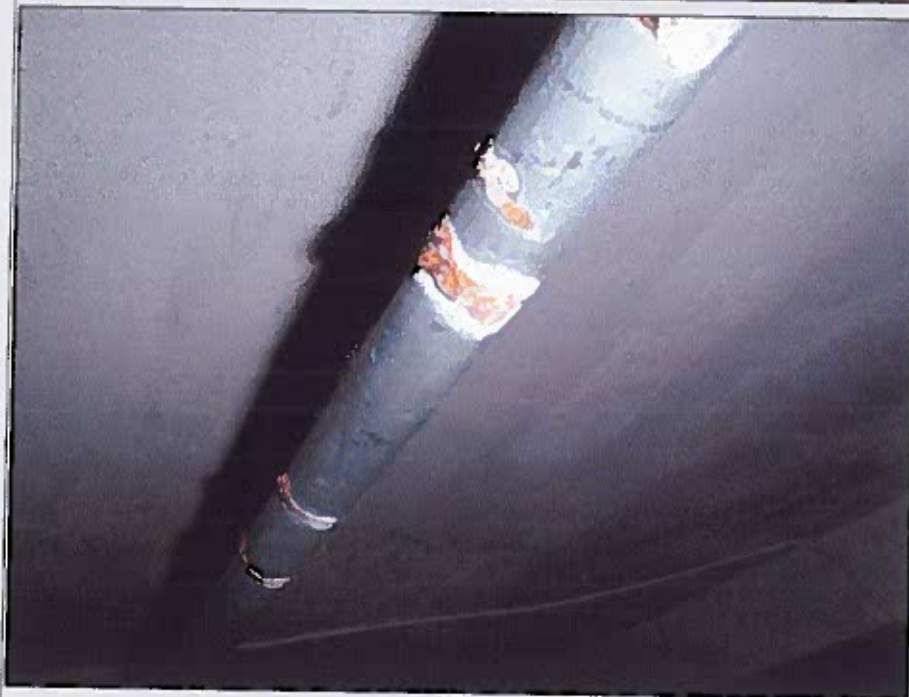
| 11.1 Vandinstallationer | Ingen bemærkninger |

**Beskrivelse:** I kælder er der under loft flere steder gruppætæring på vandrørene. Tæringen ses som orange udblomstringer. I dette tilfælde skyldes en del af tæringerne galvanisk tæring, forårsaget af at der findes kobberør før jernør.

**Note:** Gruppætæringen sker ved rustdannelse indevendigt i rør, som efter et stykke tid også ses synligt udvendigt på røret. Flere steder vil der inden længe ske en lækage på vandrørene.

**Karakter:** K3

**Begrundelse for fejl:** Skaden er ikke beskrevet i tilstandsrapporten.

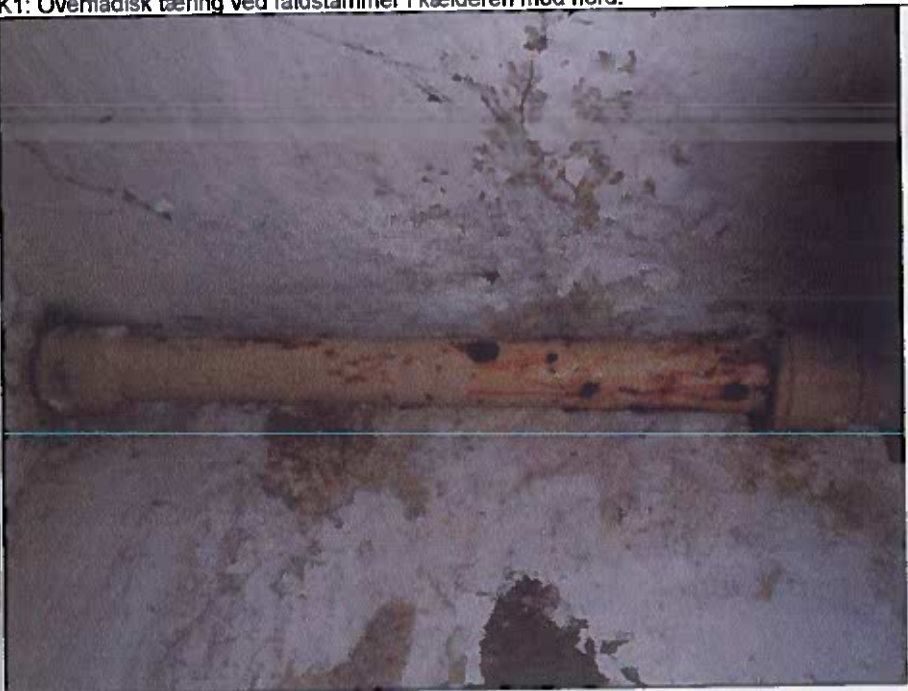
| Fejlangivelse<br>Syns- og Skønsmand | <p>Beskrivelse: I kælder er der kraftig gruppætæring på støbejernsfaldstamme.<br/> Note: Der er risiko for, at faldstammen bliver utæt med kloakvand på gulvet i kælderen til følge.<br/> Karakter: K3<br/> Begrundelse for fejl: BS har beskrevet tæring på faldstammen i kælder som "overfladisk tæring". Det er TR's vurdering, at faldstammen er kraftig tæret og enkelte steder tæt på gennemtæring. Forholdet skal derfor anføres med karakterne K3 og ikke med K1<br/> Følgens vægt: Forholdet vægtes på A-niveau.</p> | <b>A3</b> |
| Bygningssagkyndig | Afvises.<br>Fastholdes at der er tale om overfalderust og ikke dybere indefra kommende tæring. | <b>0</b> |
| Syns- og Skønsmand | TR fastholder. | <b>A3</b> |

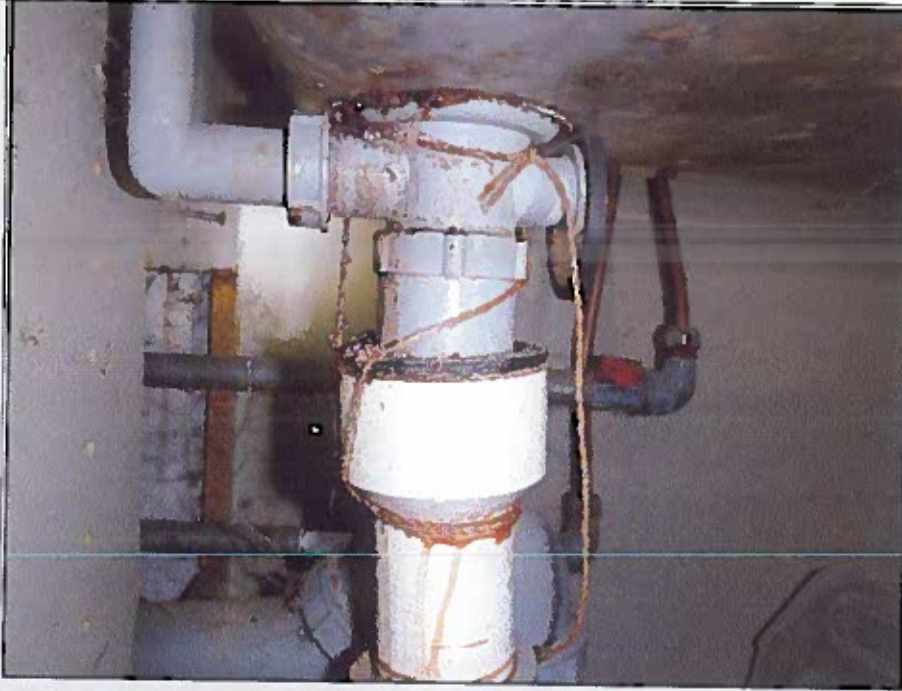
| <b>Fejl angivelse</b><br>Syns- og Skønsmand | <p><b>Beskrivelse:</b> Vandlås under køkkenvask er holdt oppe med snor, og vil, hvis snor fjernes, falde fra hinanden.</p> <p><b>Karakter:</b> K2</p> <p><b>Begrundelse for fejl:</b> Skaden er ikke beskrevet i tilstandsrapporten.</p> <p><b>Fejlens vægt:</b> Forholdet vægtes på A-niveau.</p> | A3 |
| Bygningssagkyndig | OK | A3 |

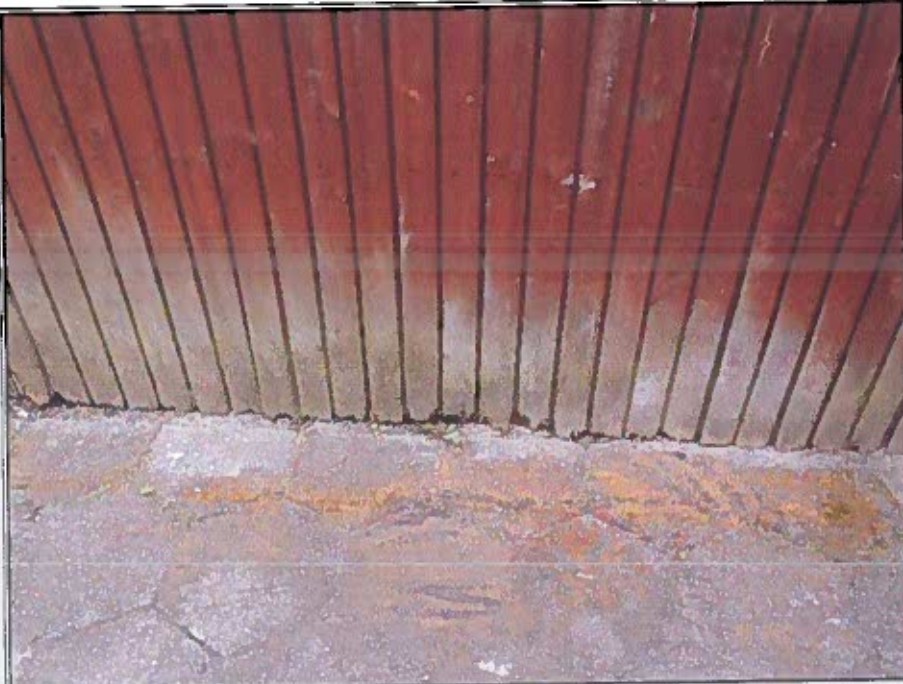
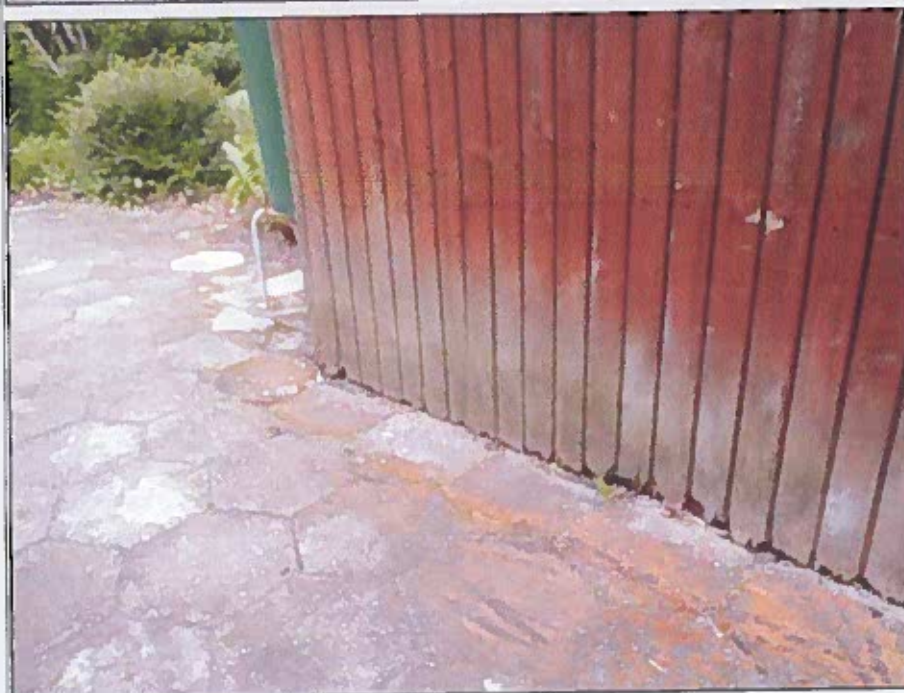
| 2.2 Beklædninger | K1: Træbeklædning og stolper på carport/udhus er ikke friholdt fra terræn, og der er begyndende nedbrydning nederst i træbeklædning. Note: Der er øget risiko for nedbrydning i træbeklædningen, når beklædningen går helt ned og tæt til terræn. Der bør være en afstand på minimum 15 cm mellem beklædning og terræn. |

**Beskrivelse:** Som BS beskriver forholdet.

**Karakter:** K2

**Begrundelse for fejl:** BS har korrekt beskrevet forholdet under skadesbeskrivelse og anført forholdet med karakter K1. Det er TR's vurdering, at nedbrudt træbeklædning skal have karakteren K2.
