## Forside

## Indledning

### Tilstandsrapport for ejendommen

Det er nævnets vurdering, at der i tilstandsrapporten [REDACTED] er afvigelser fra retningslinjerne for huseftersyn i et sådant omfang, at den må betegnes som fejlbehæftet.

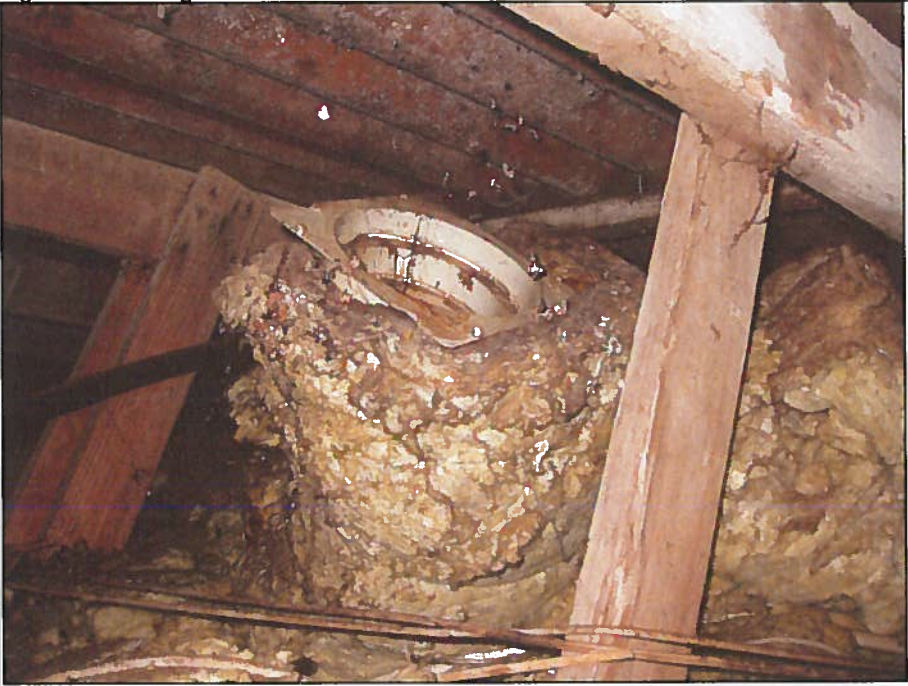
| <b>Fejlangivelse</b><br><b>Syns- og Skønsmand</b> | <p>Aftrækskanal/flexslange løstliggende på loft over bad.</p> <p>K3</p> <p>Note: forholdet er overset - opvarmet fugtig luft tilføres tagrum, se f.eks. de hvidgrå belægninger på spærtræ.</p> |

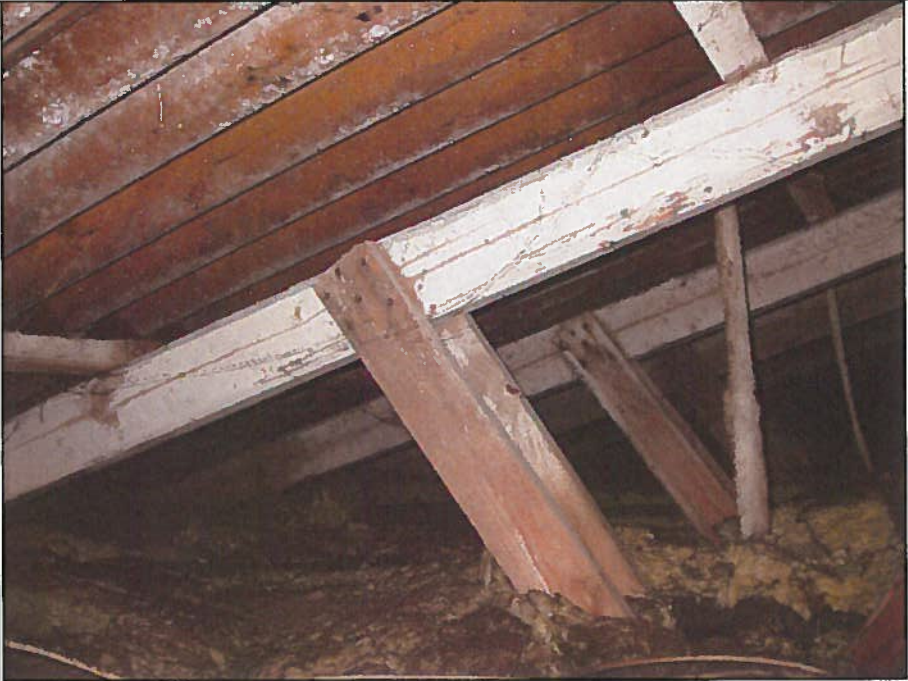
| 1.11 Ventilation<br><b>Fejl angivelse</b><br><i>Syns- og Skønsmand</i> | K2: Ventilation vurderes i underkanten. | A3 |

| | <p>Forkert karakter.<br/>K3</p> <p>Note: med henvisning også til pkt. 1.4 - så er manglende ventiler, ueffektiv dampspærre og utæthed ved loftlem årsag til belægninger på spærtræ m.v.</p> | |

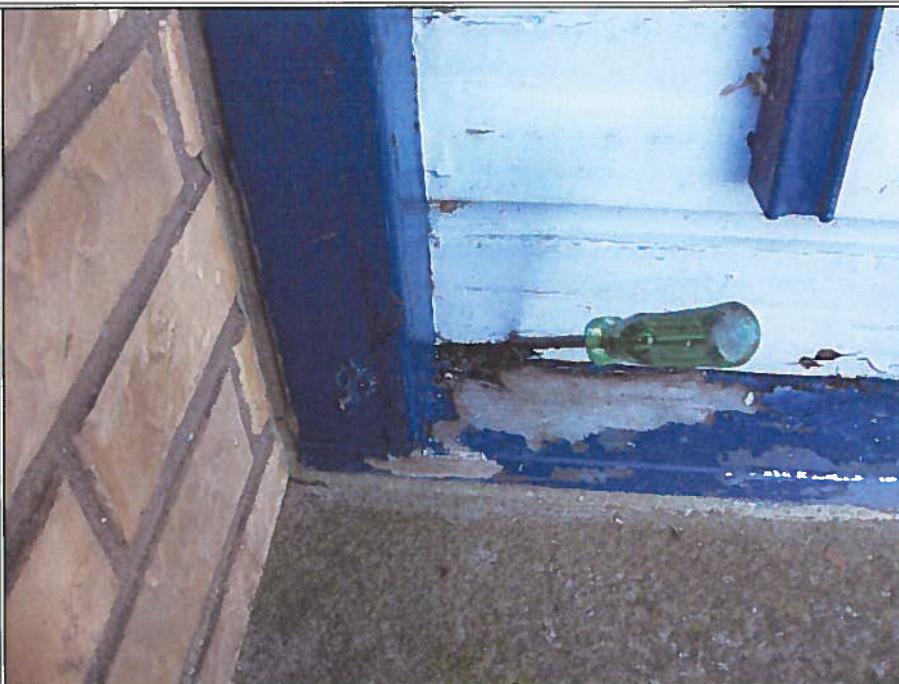
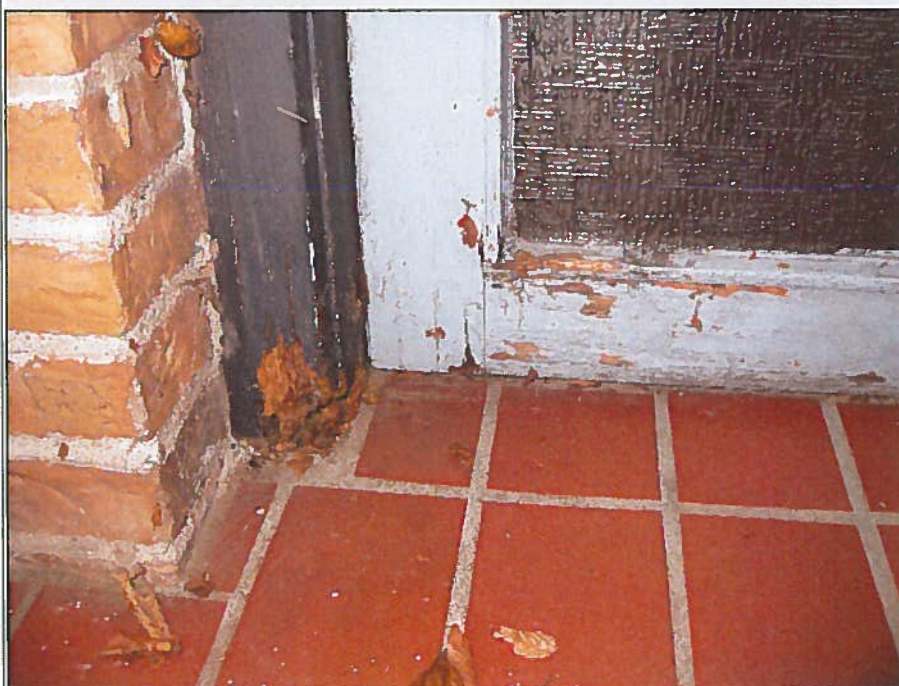
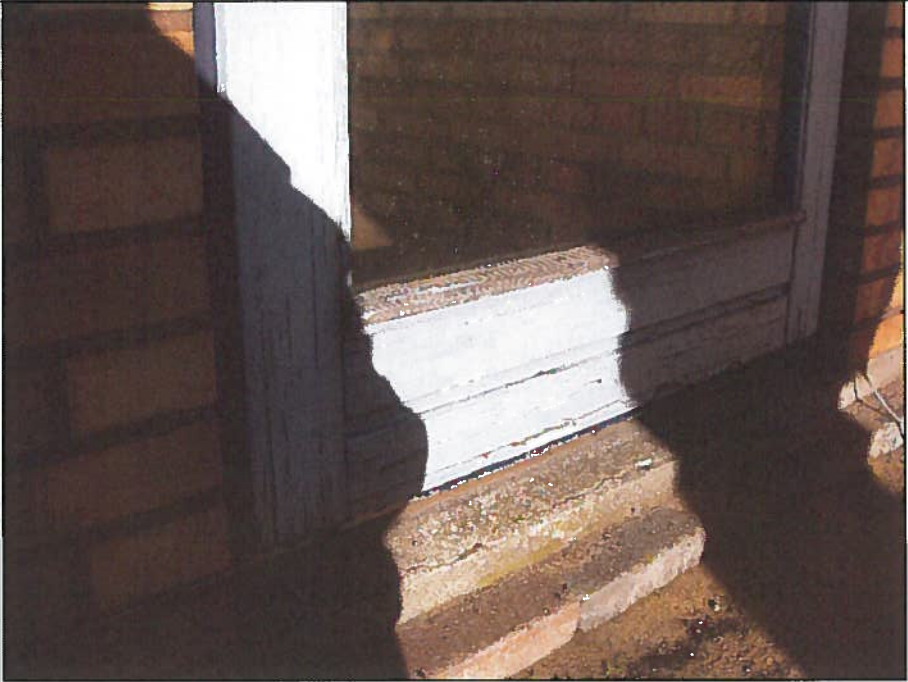
| 3.1 Døre | Ingen bemærkninger |

| <p>Råd og nedslidning præger: entredøren og det tilhørende sideparti, bagdøren og terrassedøren.</p> <p>K2</p> <p>Note: forholdet er overset.</p> | | |

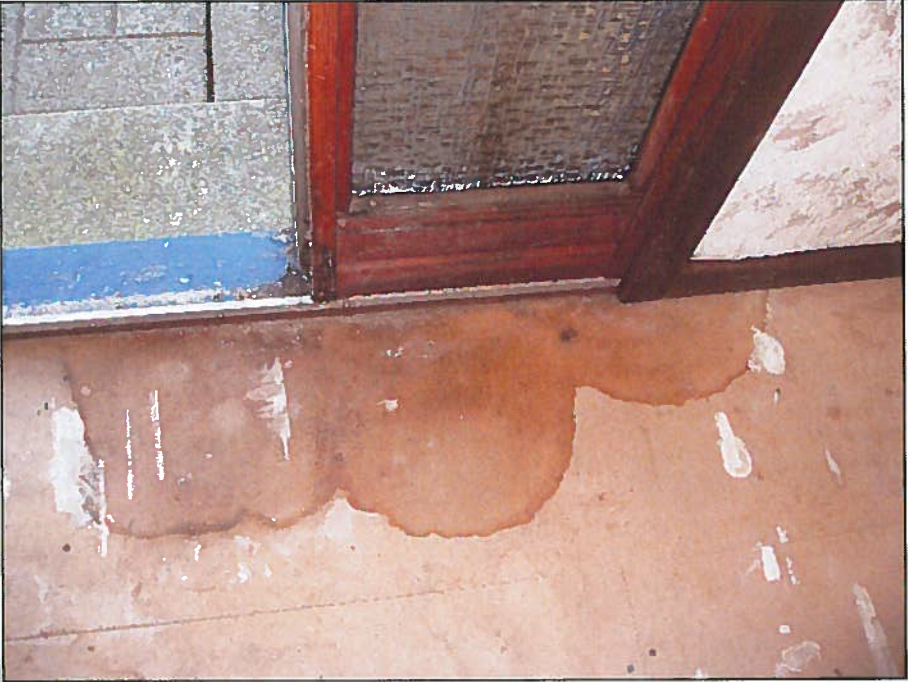
| 3.3 Fuger | K2: Der mangler fugning omkring mange vinduer og ældre fuger er defekte. | |

| | Forkert karakter.<br>K3<br>Direkte risiko for fugtvandring hvor der er manglende fugning eller fugeslip.<br>Se fugtplet på gulv op mod entredør/sideparti. | |

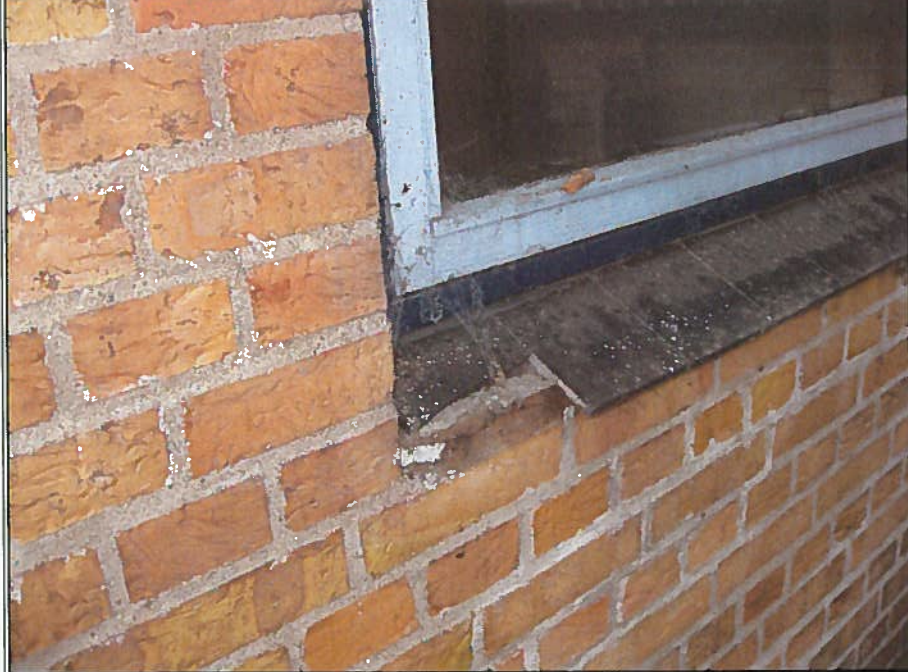
| 3.4 Sålænke | Ingen bemærkninger | |

| | Knækket flise ved sålbænken under vindue til bryggers.<br>K1<br>Forholdet er overset. | |

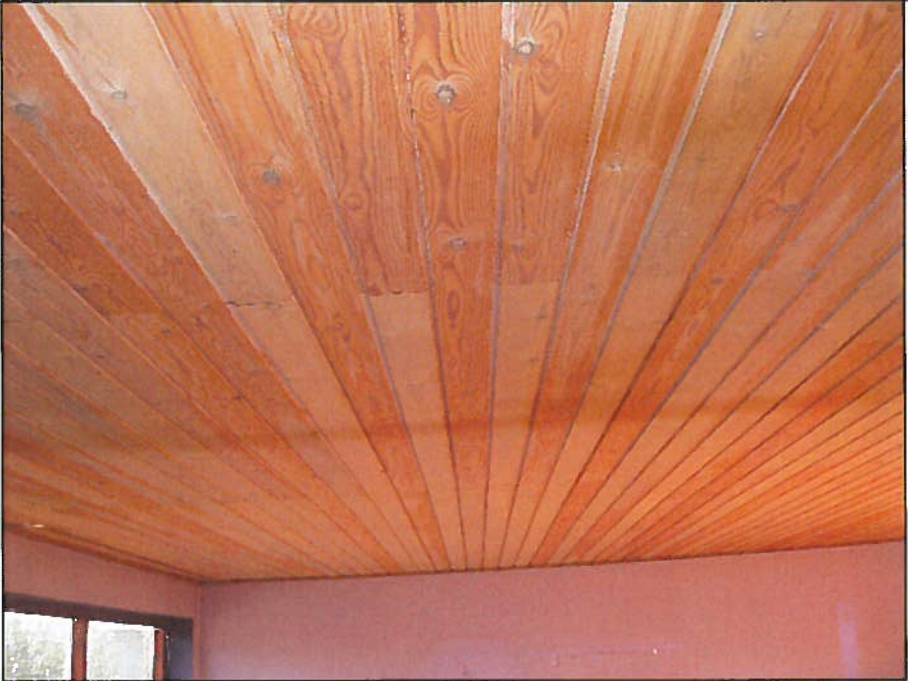
| 9.2 Loftbeklædning | Ingen bemærkninger | A3 |

| <b>Fejlangivelse</b><br><i>Syns- og Skønsmand</i> | <p>Aftegn stedvis af kuldebro på stuens loft.<br/>K0<br/>Forholdet er overset</p> | |
