**Afgørelse – teknisk revision af tilstandsrapporten :**

Det er nævnets vurdering, at der i tilstandsrapporten er afvigelser fra retningslinjerne for huseftersyn i et sådant omfang, at den må betegnes som fejlbehæftet. Det er nævnets afgørelse, at beskikket bygningssagkyndig tildeles en påtale for fejl i en tilstandsrapport.

Den reviderede tilstandsrapport er udarbejdet af bygningssagkyndig den 19. juni 2012.

Kontrolrapporten er udarbejdet af syns- og skønsmand og afsluttet den 14. september 2012

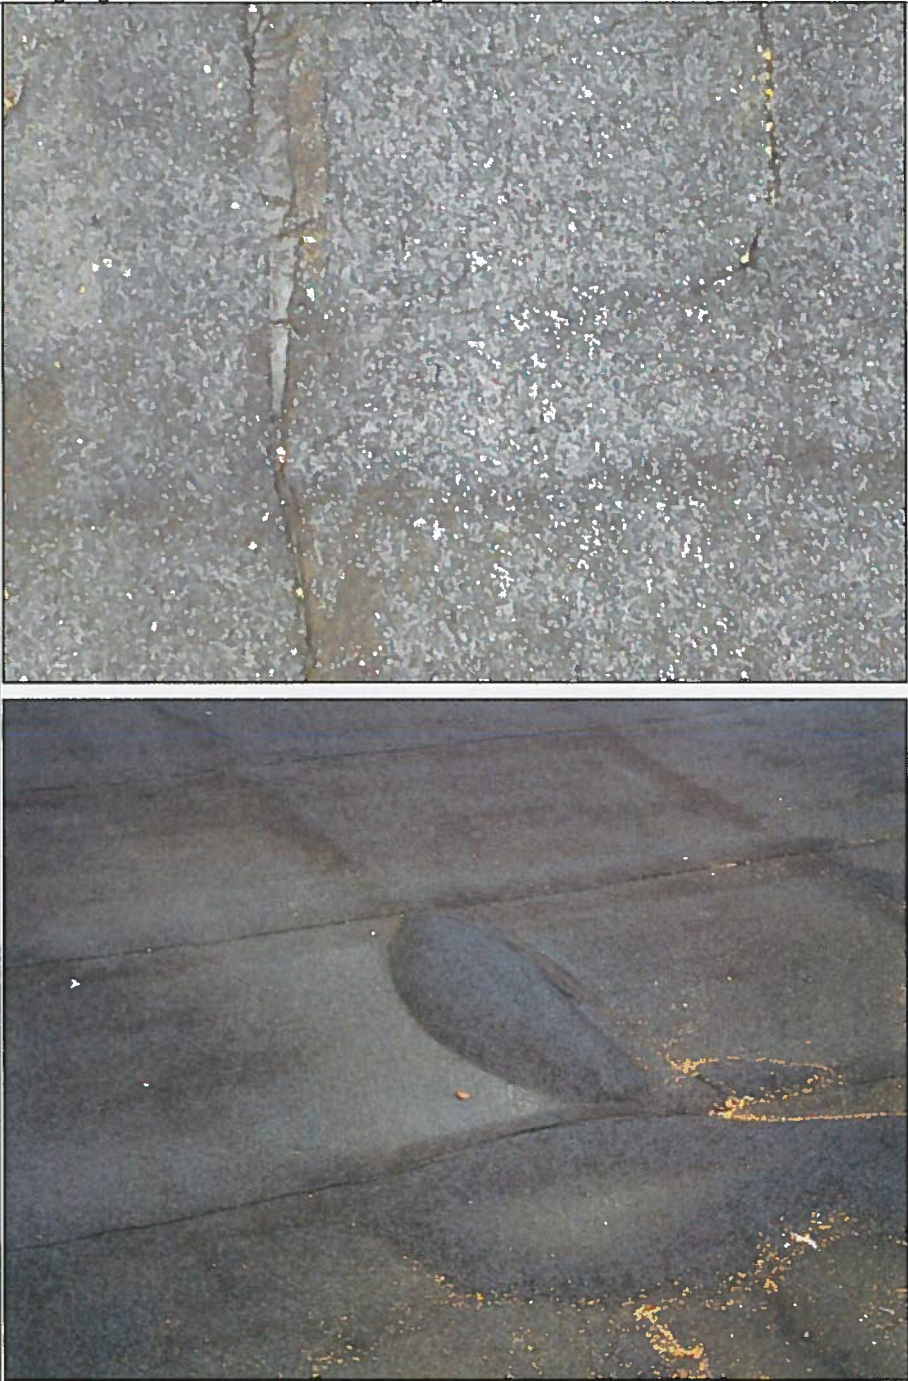
| 1.1<br>Tagbelægning/rygning | K2: Ældre tagpapbelægning er med lunke, fordybninger og fremtræder nedslidt. Note: Der er risiko for vandgennemsvivning gennem ikke synlige utætheder samt frostskafer i den øverste beskyttende belægning med reduceret restlevetid til følge. | |

| <b>Fejlangivelse</b><br>Syns- og Skønsmand | <p>Det bør nævnes, at skaden er på tilbygningen, og karakteren bør ændres til K3, da der er dampbuler og revner, og dermed nærliggende risiko for utætheder</p> | A3 |

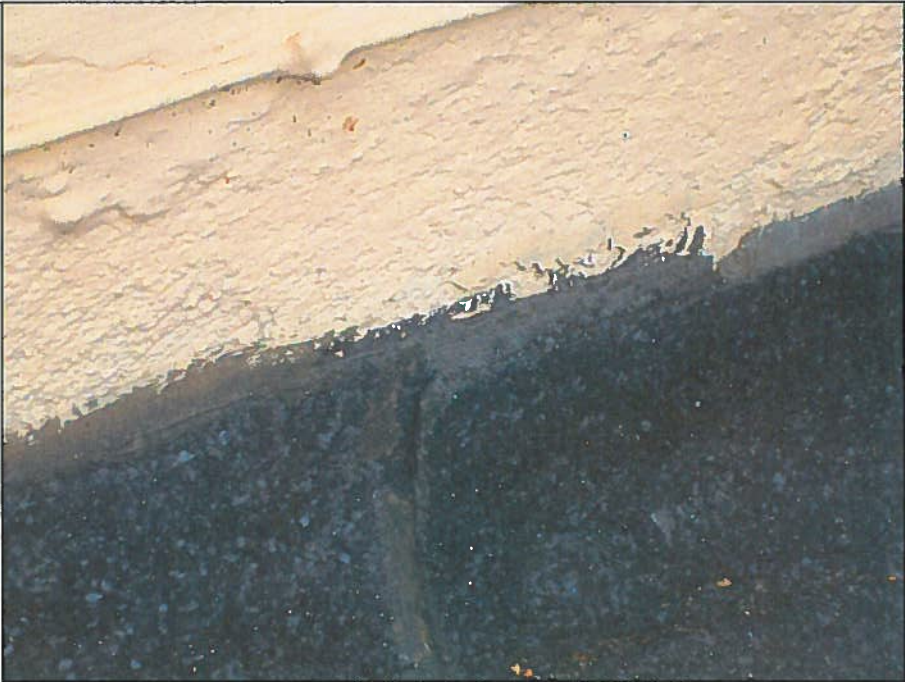
| <b>Fejlangivelse</b><br>Syns- og Skønsmand | <p>K3. Tagpapinddækning mod boligtag er ikke udført forskriftsmæssig, da der mangler en indfræst og fuget klemme.</p> <p>Note. Der er risiko for fugtindtrængning bag den påklæbte opkant</p> <p>Skaden fremgår ikke af rapporten</p> | A3 |

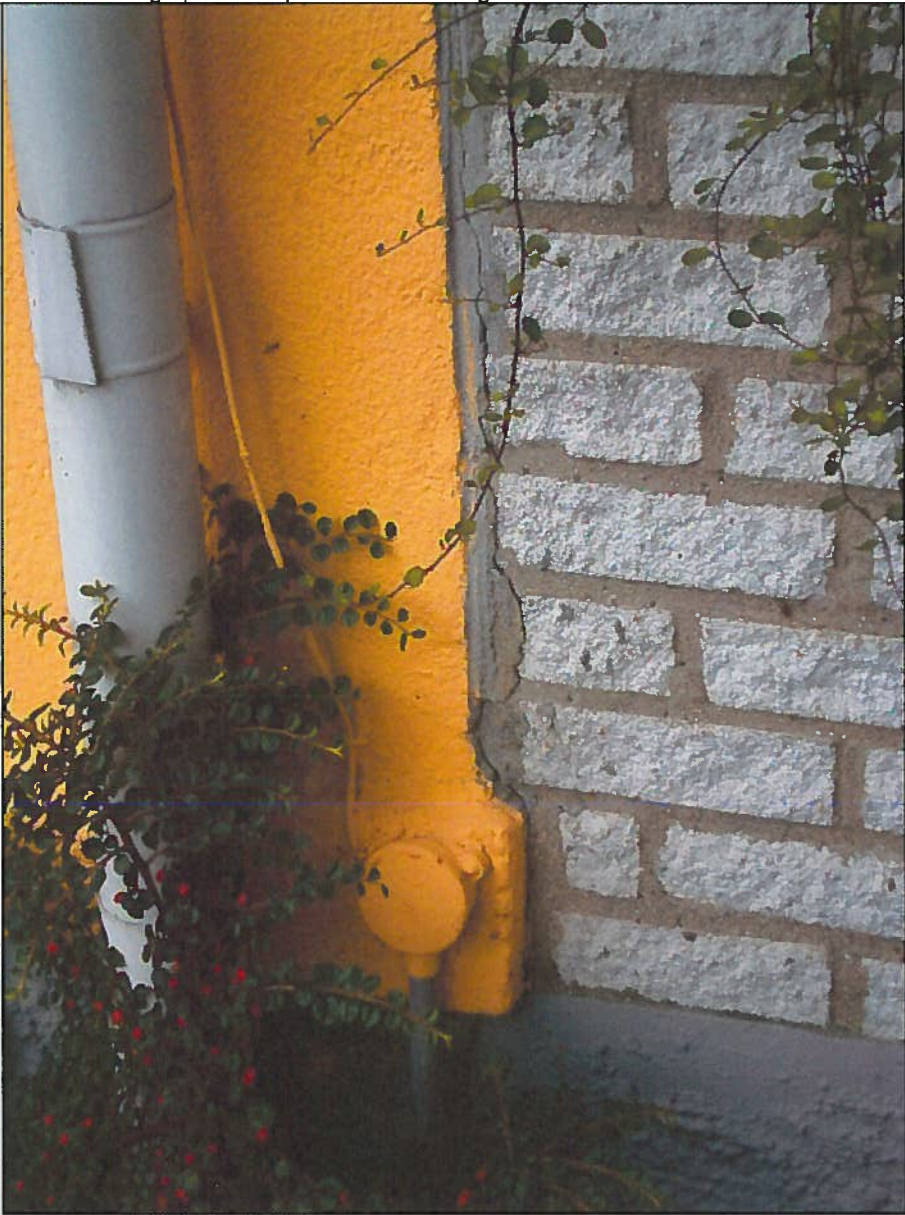
| <b>Fejlangivelse</b><br>Syns- og Skønsmand | <p>Det bør præciseres, at der er revner i den lodrette fuge ved sammenbygning mod nord og syd.<br/> Pointtildeling er nedsat, da hovedparten af murværksskaderne er nævnt</p> | A1 |
| Bygningssagkyndig | <p>Revnen er allerede beskrevet under murværk generelt i tilbygningen som består af kalksandsten</p> <p>Der er således ingen grund til at præcisere, at der er en mindre revne det pågældne sted. Revnen er væsentlig mindre end de revner som er beskrevet under murværket, hvori konstruktionen indgår.</p> | 0 |
| Syns- og Skønsmand | Netop sammenbygningsrevnen er ikke beskrevet | A1 |

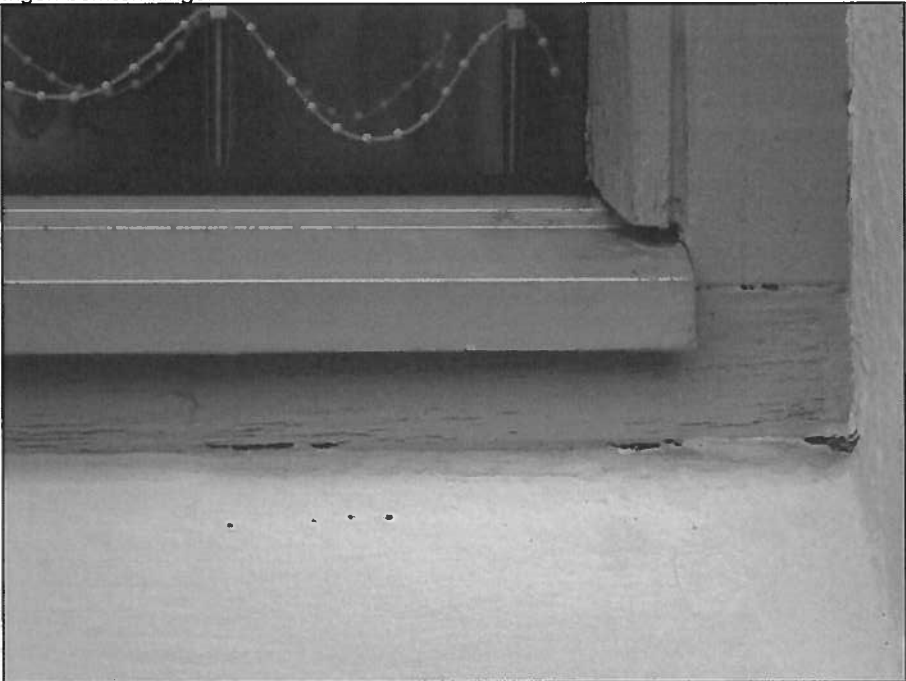
| <b>Fejlangivelse</b><br>Syns- og Skønsmand | | A3 |
| | K2. Der er begyndende råd forneden i karmen i 2 vinduer mod syd<br>Skaden fremgår ikke af rapporten | |
| Bygningssagkyndig | Teksten begyndende råd giver ingen mening.<br>Enten er der råd eller også er der ikke råd.<br>Såfremt der er råd er karakteren K2 enig med revisor.<br>Da revisor ikke har præciseret om der er råd eller ej, (kun begyndende råd ? ) bør karakteren fjernes. | 0 |
| Syns- og Skønsmand | Et vindue kan da godt have råd i mindre omfang, og dermed ikke ikke være gennemrådnnet - og der er råd i vinduerne.<br>Vurderingen fastholdes | A3 |

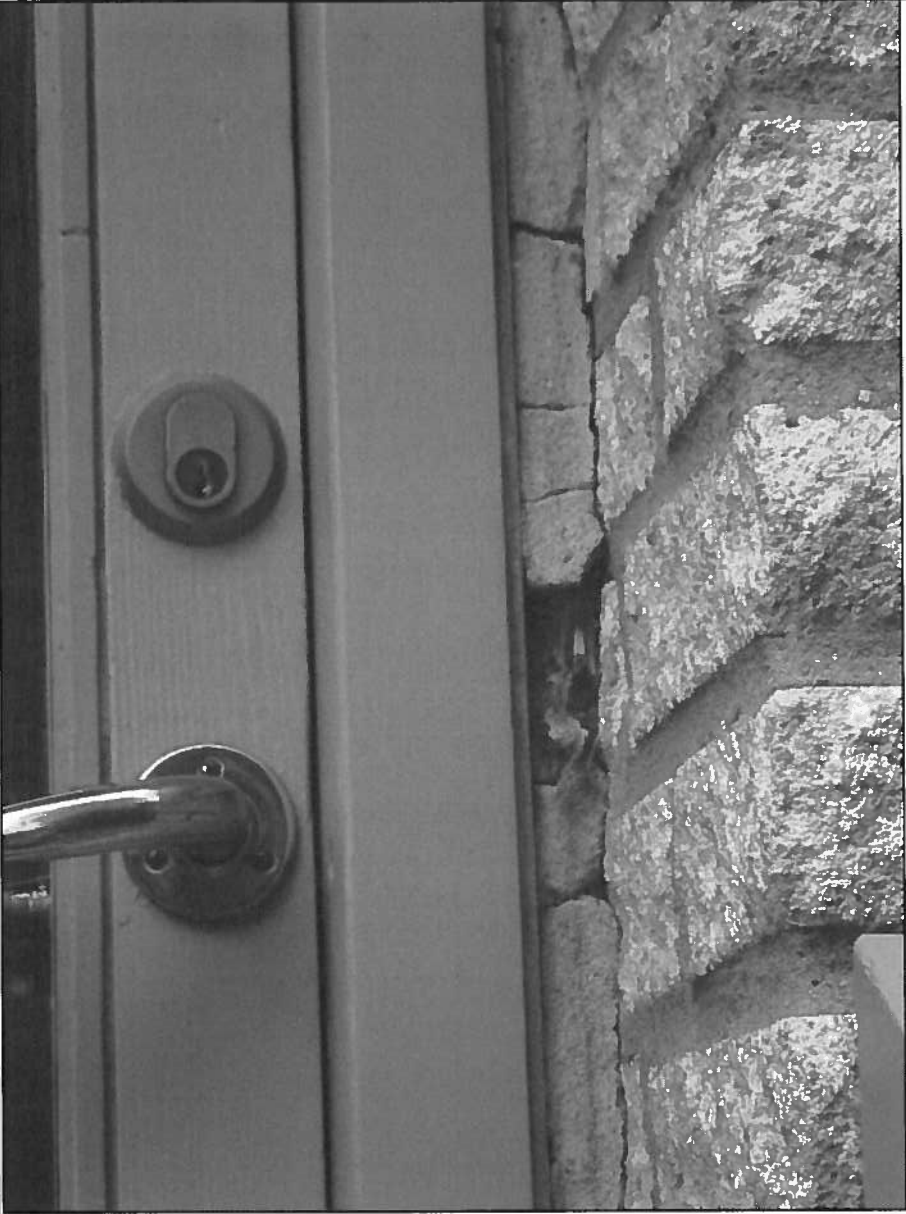
| 3.3 Fuger | Ingen bemærkninger | |

| <b>Fejlangivelse</b><br>Syns- og Skønsmand | <p data-bbox="408 1467 943 1525">K1. Der er stedvist dårlige fuger om vinduer og døre<br/>Skaden fremgår ikke af rapporten</p> | A3 |

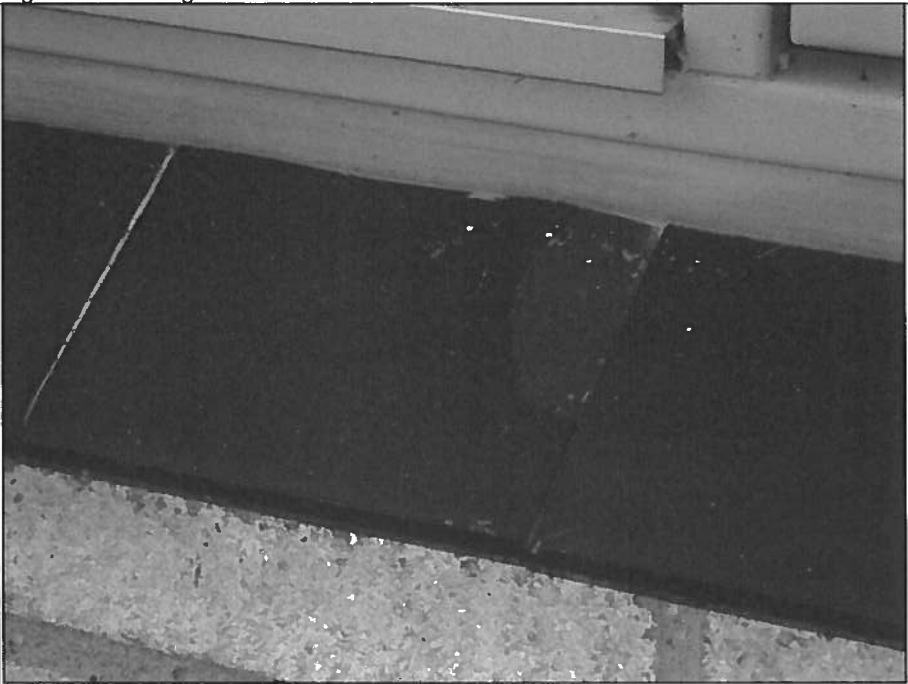
| 3.4 Sålbænke | Ingen bemærkninger | |

| <b>Fejlangivelse</b><br><i>Syns- og Skønsmand</i> | | A1 |
| | K1. Der er en itu / repareret sålbænkekinke mod syd<br>Skaden fremgår ikke af rapporten | |

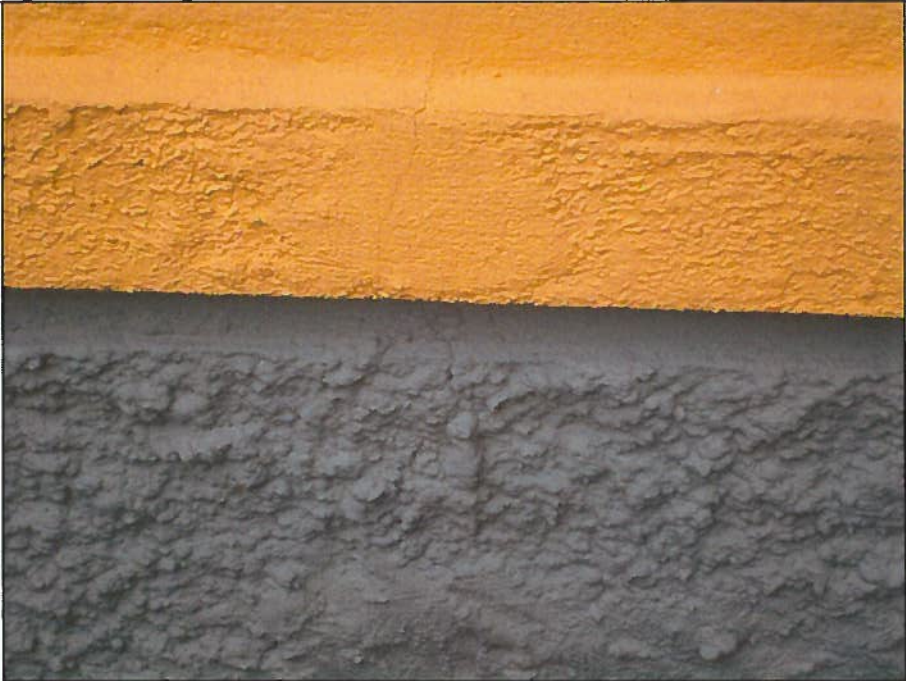
| <b>Fejlangivelse</b><br>Syns- og Skønsmand | <p>K1. Der er flere mindre revner i sokkel, bl. a. ved sammenbygning<br/>Skaden er ikke registreret i rapporten</p> | A3 |
| Bygningssagkyndig | <p>De 3 revner jeg har registreret er hårfine og ubetydelige, jeg mener ikke at de er rimeligt at de trækker mere end 1 point ned i skalaen.<br/>Da der ikke er risiko for følgeskader.<br/>Selv på billedet kan det være svært at lokalisere revnen som ikke er mere end 10 - 15 cm lang.</p> | A1 |
| Syns- og Skønsmand | <p>Der er netop ikke beskrevet nogen revner i rapporten, men revnerne er vurderet som af ældre dato og uden større risiko for yderligere udvikling, hvorfor de også kun er karaktersat K1. Beskrivelsen bør være mere fyldestgørende.</p> | A3 |

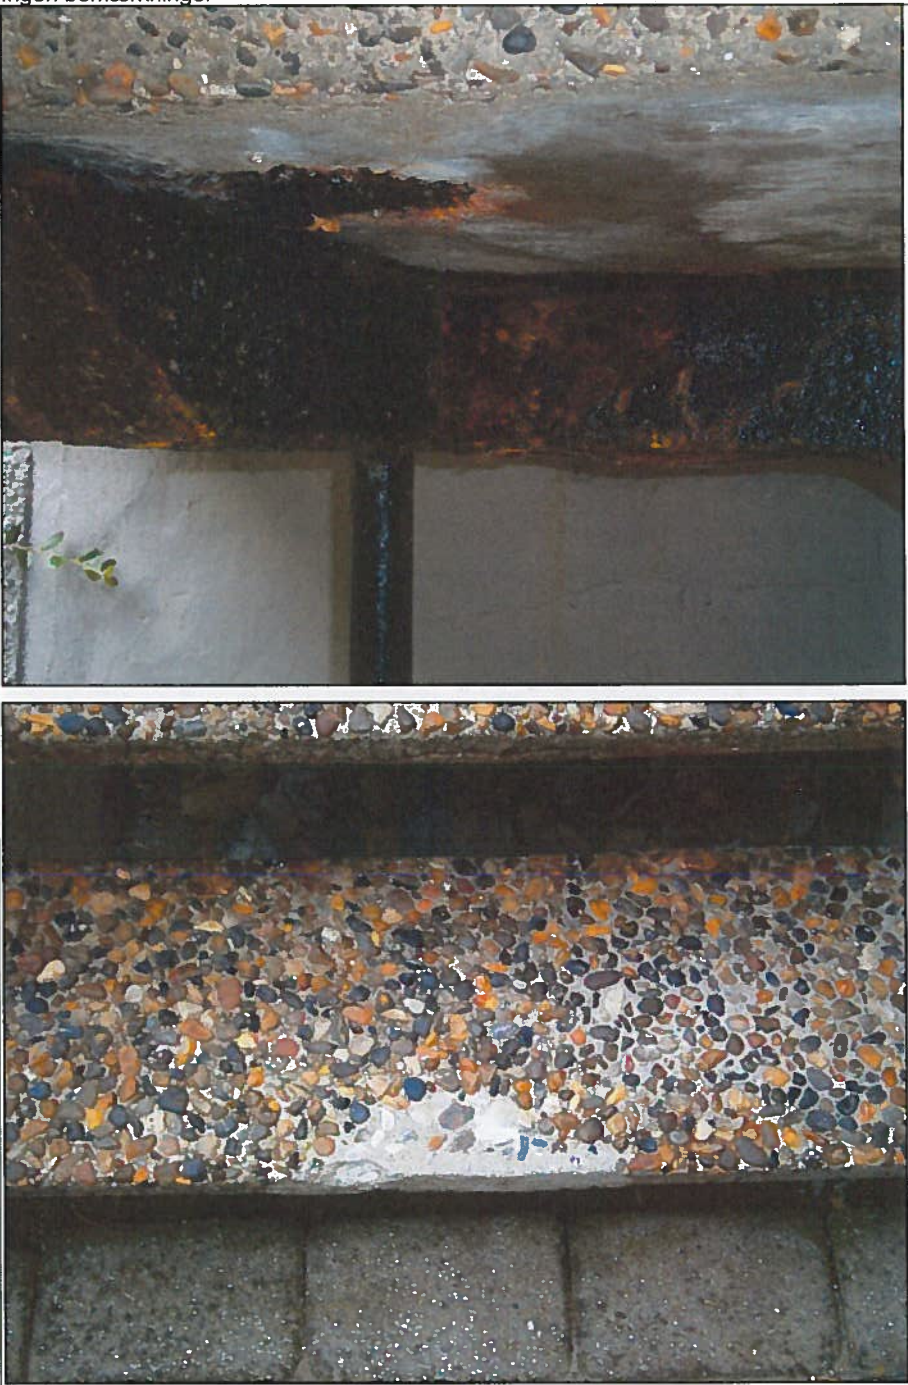
| <b>Fejlangivelse</b><br>Syns- og Skønsmand | <p>K2. Vangen under fortrappen er meget rusten, og der er flere afskalninger på trinnene, enkelte steder med synlig rusten armering<br/> Skaden er ikke registreret i rapporten.<br/> Pointtildelingen er nedsat, da udgiftsniveauet er lavere end midten af niveau B</p> | B6 |

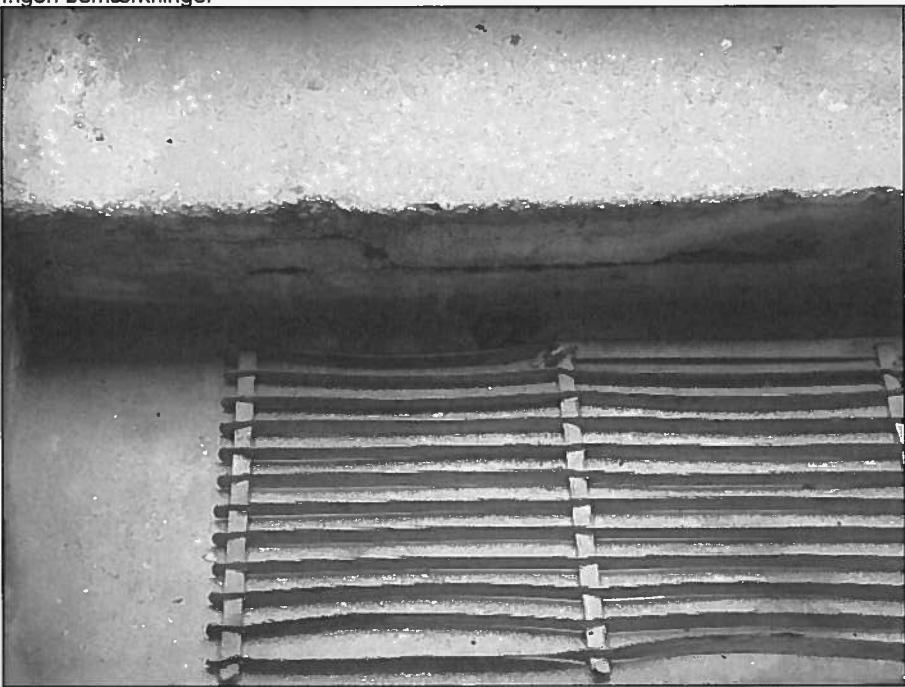
| <b>Fejl angivelse</b><br><b>Syns- og Skønsmand</b> | <p>K3. Der er ingen afløb fra bunden af kældertrappen, bortset fra et mindre hul i betonen.<br/> Note: Der er risiko for fugtophobning og skader på andre bygningsdele<br/> Skaden er ikke registreret i rapporten</p> | A3 |
| Bygningssagkyndig | <p>Trappen er på 3 trin med en bredde på ca 70 - 80 cm og har en længde (ganglinie) som ikke er længere end udhænget på taget, desuden er vangerne 5 - 7 cm høje, og der er fald væk fra huset.</p> <p>Trappen står som oprindeligt opført, og er opført i en periode, hvor det ikke var almindelig byggeskik at montere afløb i kælderskakterne.</p> <p>Da udhænget dækker over trappen, og da vanger og fald i terræn hindrer overfladevand i at strømme ned i kælderskakten, bør revisor fjerne sine bemærkninger ved manglende afløb.</p> <p>Den smule vand som evt. kan komme ned i kælderskakten ledes ned i det hul som er under nederste trin og ledes bort i afløbssystemet.</p> | 0 |
| Syns- og Skønsmand | <p>Det nederste hul har jo netop ikke noget med afløbssystemet at gøre, men er blot en skade i betonen. Selv om trappen er lille, vil slagregn og smeltevand fra sne ende på nederste platform og hobe sig op foran kælder døren, hvorfor selv bygninger på denne alder normalt har et afløb herfra.</p> <p>Vurderingen må fastholdes</p> | A3 |

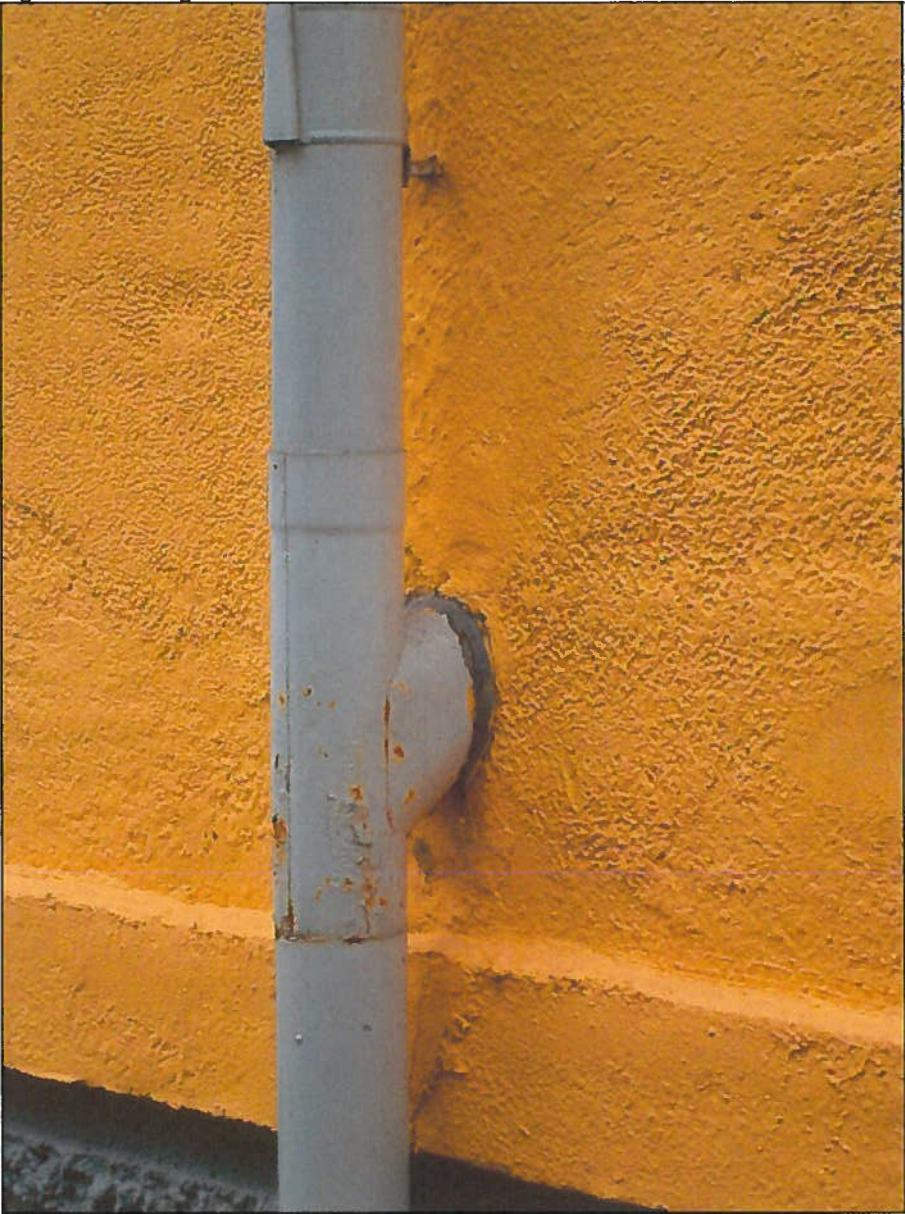
| 11.3 Afløbsinstallationer | Ingen bemærkninger | |

| <b>Fejlangivelse</b><br>Syns- og Skønsmand | | A3 |
| | K2. Afløb fra køkkenvask er tilsluttet tagedløbet<br>Skaden er ikke registreret | |
