## Forside

## Revisionsoversigt

## Ejendommen

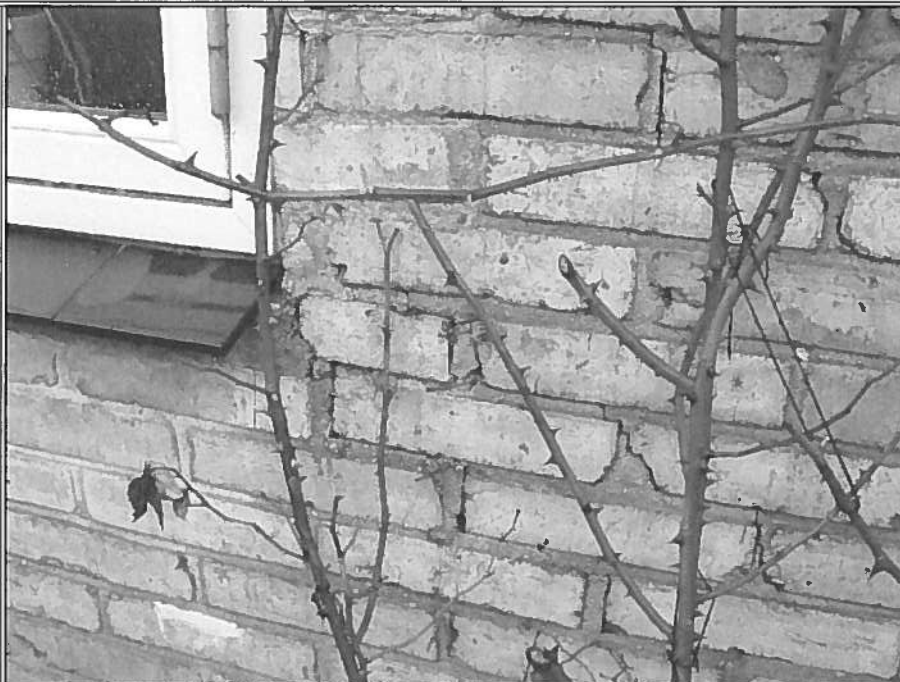
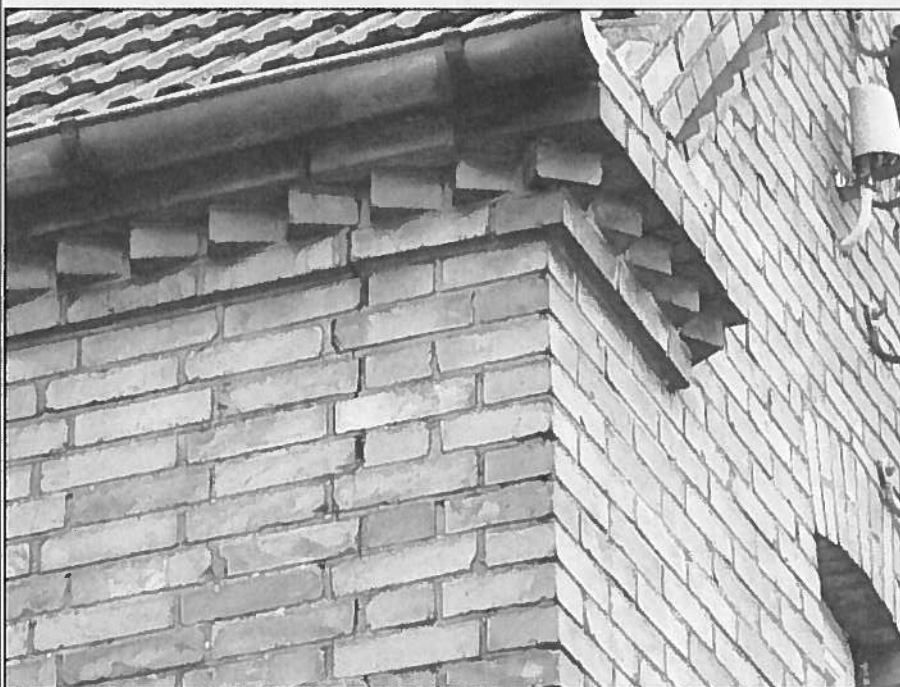
| 2.1 Facader/gavle | K1: der er også enkelte gamle tynde sætningsrevner i murværk ved sammenbygning af stue syd og lidt partielt., Note: revner ser ud til at være i ro. |

Beskrivelse af skade:

Der kan konstateres en del sætningsrevner i murværket.

Note: Ved åbne revner er der nærliggende risiko for at vand trænger ind og skader murværket ved udvaskning af fugemateriale, og der kan ske frostsprængning i vinterperioden.

Der er anvendt forkert karakter, da skaden jf. ovennævnte kan udvikle sig i

| | <p>bygningsdelen. Og der er ikke tale om "fine" revner, men op til 1 cm brede revner.</p> <p><u>Fejlens vægt:</u></p> <p>Vægtes på niveau A. Fejlen skærpes, fordi der faglig set er stor forskel på K1 og K2 i dette tilfælde. Hvor det har betydelige konsekvenser hvis der ikke foretages en udbedring.</p> | |
| Bygningssagkyndig | <p>Disse tynde revner i mur foroven kun på 1 frontspidsside er som på billedet kun i 6 murskifter, og har været der også ved sidste rapport, der er som beskrevet del manglende løs porøs fugning partiet på facader mest øst , og del syd og vest med nogle tynde revner på steder, disse revner var der også ved sidste rapport -Og i denne rapport var de beskrevet med K-2, men de havde faktisk ikke ændret sig på ca 2½-3 år.-</p> <p>Derfor fik de nu betegnelse k-1 og note revner ser ud til at være i ro.-samt at gesims og tagrende rager ca 20 cm udover tagkant,dette kan også ses på billeder.</p> <p>men normalt skriver jeg dem også som K-2, men disse tynde revner i ro blev her vurderet til K-1, idet de jo også er rimelig synlige, samt at en stor del af murværket er efterfuget gennem årene: Dog mener jeg at er fejlurdering igen er ret hård.,idet der ikke er så mange revner som antydnet, og murværk er defleste steder tidligere repareret.</p> <p><u>Det skal nævnes at dagen før kontrolsyn d. 29. januar fik vi ca 30-40 mm regn om aften og natten med stærk blæst, derfor så murværk jo mere opfugtet ud d. 30.</u></p> <p><u>samt at der gået 2 ½ - 3 måneder siden huset blev synet i hård vintertid 12. november. -</u></p> <p><u>det giver somme tider lidt større udslag ved syn end bare nogle dage senere.</u></p> | A3 |
| Syns- og Skønsmand | <p>De karftige regnskyl er jo netop det murværket skal kunne beskytte mod, så vand ikke trænger ind, med nedbrydning og frostsprængninger til følge!</p> <p>Det er åbenbart, at her er der nærliggende risiko for at skaden udvikler sig, så karakteren bør være K2.</p> <p>Fejlangivelsen fastholdes.</p> | A5 |

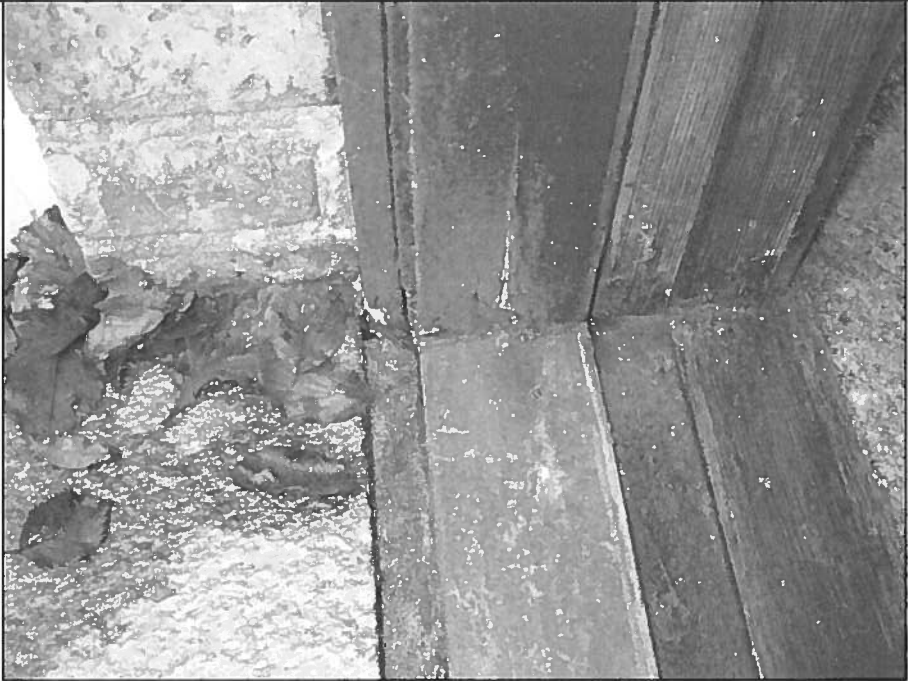
| <p>3.1 Døre</p> <p><b>Fejlangivelse</b><br/>Syns- og Skønsmand</p> | <p>Ingen bemærkninger</p> <p><u>Beskrivelse af skade:</u><br/>Ved entredøren mod øst ind til verandaen er der nedbrudt træ i sidekarmene.</p> <p><u>Karakter:</u><br/>K2</p> <p><u>Begrundelse for fejl:</u><br/>Skaden er ikke registreret i rapporten.</p> <p><u>Fejlens vægt:</u><br/>Vægtes på niveau A, men skærpes fordi de økonomiske konsekvenser ligger på trin 5.</p> | <p>A5</p> |
| <p>Bygningssagkyndig</p> | <p>Ved syn meddelte jeg skønsmand at dør og karmen var malet pænt glat til ved mit syn, huset er synet 12. november 2012, og i mellem tiden er gået 2½ måned med hård vinter. men han mente at jeg ikke havde set det. Men jeg bruger gerne stikprøver og heller 1 gang for meget, men her var ikke stukket. Idet jeg ikke forsømmer nogen lejlighed for at konstatere råd i døre og vinduer, Se vinduer l.sal. bl.a. -dør er mod øst.</p> <p>Der har været udspartlet og malet fornedet på billede med dørkarm og der er en lille nedbrydning af træet KUN i 1 side og ca3- 5 cm, karmen kan repareres med indskæring af mindre stykke træ. det er en fabriksdør som Centrum, og bundstykket er af hårdtræ - egetræ. i løbet af 2½ måned er maling skallet af her, og skaden er kommet til syne. Selve dørpladen er også malet men ej vist her.</p> <p>Hvis der var taget et billede af dørpladen kunne man have set den var ret nymalet, hvorimod karmen har fået slagregn fra nordøst.</p> <p>Da det også normalt er stik prøvevis indstik, ville jeg havde stukket her hvis det så sådan ud ved syn. Jeg har efterfølgende også spurgt ejer og han sagde at det var malet i efteråret. <u>Der bør ikke noteres fejl her idet karmen var malet flade ved syn. - fejl O. ! forhold til dette gamle hus tæller sådan en fejl her kolossalt hårdt i dette system.</u></p> <p><u>Mindre del af karm kan jo repareres for ca 1-2.000 kr</u></p> <p>Der er 1 bemærkning på k-1 lidt begyndende nedbrydning på dør mod vest, den er ikke kommenteret, men ved syn var der lidt begynd. nedbrydning fornedet på rammen ca på 3 cm og 3 mm i dybde, og lidt v. bundglasliste: men her har ejer i mellemtiden udført aluminiumsbundglasliste og malet dør.</p> | <p>A1</p> |

| Bygningssagkyndig | Ved dør mod vest fra stue, troede SSK at jeg mente lukket dør mod øst, men der var tidligere skrevet bemærkning til denne glasdør mod vest til havestue, se iøvrigt dette punkt. -<br>men denne dør er i hovedtræk repareret siden syn i nov. 12. | A1 |

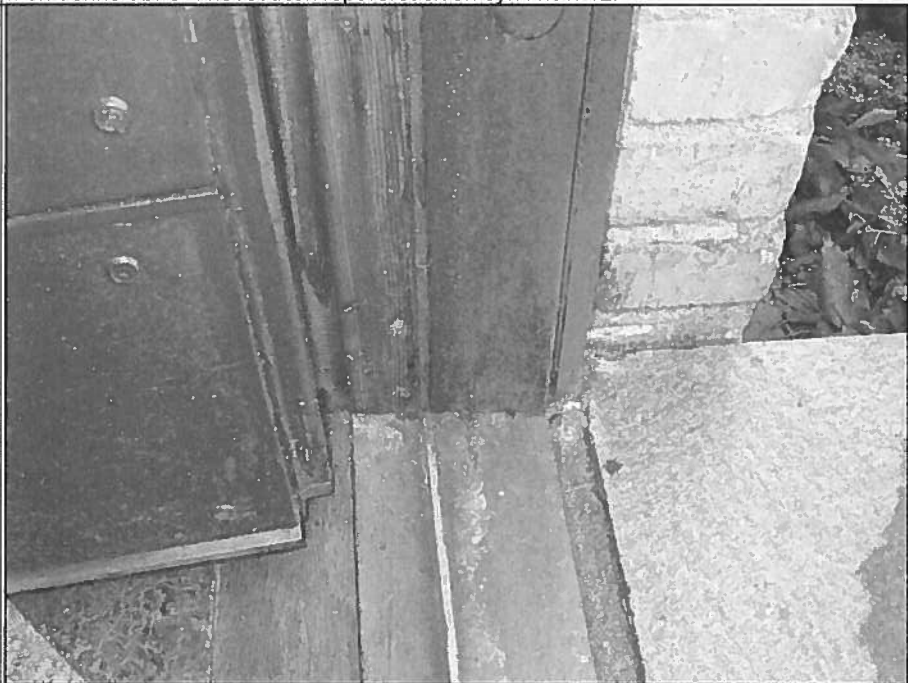
| Syns- og Skønsmand | <p>SSK medgiver, at hvis dørkarmene (der var råd i begge sider) repareres kan vægtningen sænkes til trin 3.<br/>De øvrige bemærkninger fra BS er vanskelige at udrede.</p> | A3 |

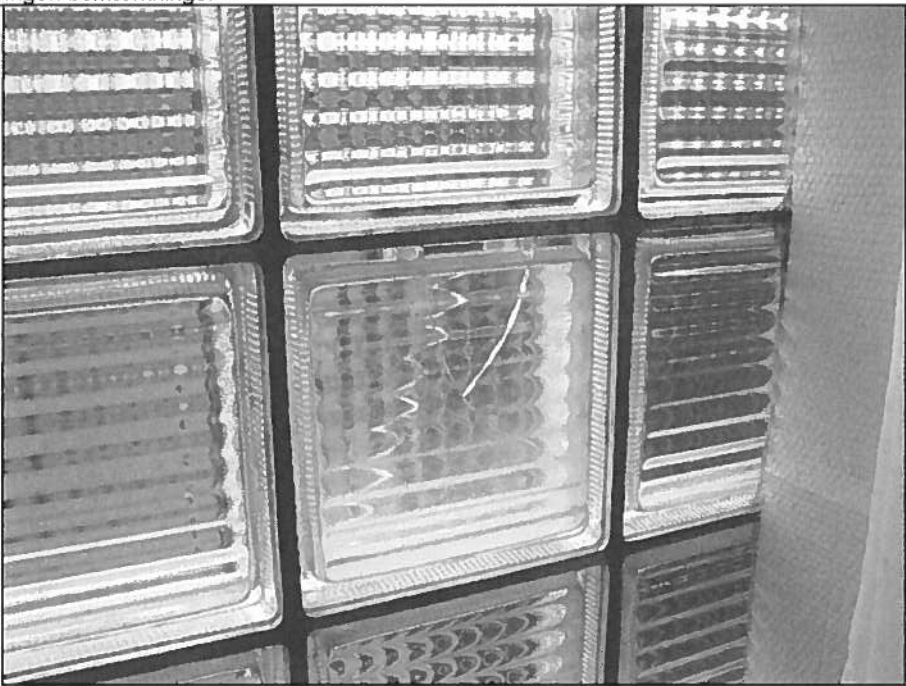
| <b>Fejlangivelse</b><br>Syns- og Skønsmand | <p><u>Beskrivelse af skade:</u><br/>Vinduet til toilette i stueplan er udført med glasbygningssten, en sten er revnet.</p> <p><u>Karakter:</u><br/>K1</p> <p><u>Begrundelse for fejl:</u><br/>Skaden er ikke registreret i rapporten.</p> <p><u>Fejlens vægt:</u><br/>På niveau A.</p> | A1 |
| Bygningssagkyndig | ja, 1 glasbygningssten har 1 svag tynd revne udvendig på sten, den kan ikke mærkes når man kører fingeren henover den, jeg vil betegne det som en bagatel. idet glassten er med ca 8 cm hulrum og 2 lag glas. | 0 |
| Bygningssagkyndig | Jeg havde iøvrigt tidligere set denne ene glasbygningssten, men skønnet at det var 1 bagatel. | |
| Syns- og Skønsmand | <p>Så kan skaden karakteriseres med K0, hvilket er ok.</p> <p>Det er vigtigt for brugerne at oplyse om skaden, så der ikke senere kan rejses tvivl herom.</p> <p>Det er ikke uden besvær at udskifte glasstenen, hvis en bruger finder det nødvendigt.</p> <p>Fastholder fejlangivelsen.</p> | A1 |

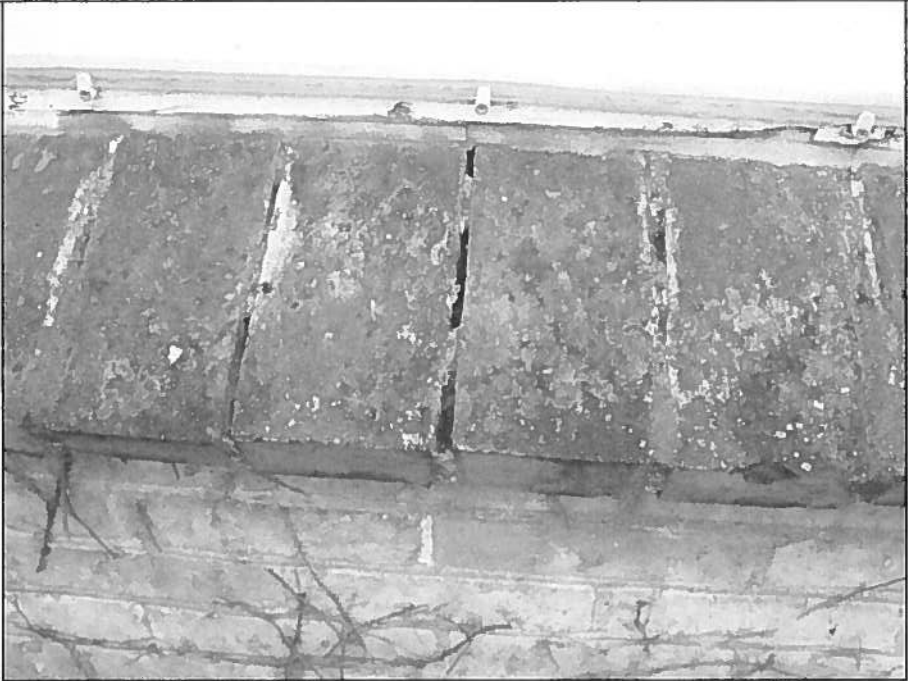
| <p>3.4 Sålbenke</p> <p><b>Fejlangivelse</b></p> <p>Syns- og Skønsmand</p> | <p>Ingen bemærkninger</p> <p><u>Beskrivelse af skade:</u><br/>Under de 4 vinduer i veranda er der udvaskede fuger i sålbænkene:</p> <p><u>Karakter/note:</u><br/>K2</p> <p><u>Begrundelse for fejl:</u><br/>Skaden er ikke registreret i rapporten</p> <p><u>Fejlens vægt:</u><br/>Vægtes på niveau A</p> | <p>A3</p> |
| <p>Bygningssagkyndig</p> | <p>så vidt jeg kan se er der kun på 1 sålbænk ud af 4-5 stk , lidt manglende fugning , øvrige er efterfuget tidligere.</p> <p>Igen må jeg sige det er hård bedømmelser. i denne rapport.</p> <p>Der er ingen skader på murværk under sålbænke, jeg har haft vurderet den som for lille fejl at skrive på hus af denne alder, idet de få fuger der mangler var ude over muren, og kunne senere eftergås.</p> <p>fejl kunne være A-1.-</p> <p><u>men jo mere jeg ser på denne rapport og fejlbedømmelser, er det nok grunden til at mange bygningssagkyndige ikke vil syne gamle og store huse.</u></p> | <p>A1</p> |

| Syns- og Skønsmand | <p>SSK kender ikke til de regler. Hvor står det, at ældre huse skal bedømmes mildere?</p> <p>På side 22 i Håndbogen står: <i>"Bygningsgennemgangen har til formål, at afklare, i hvilket omfang den gennemgående bygnings fysiske tilstand er ringere end tilstanden af en tilsvarende <b>intakt</b> bygning af samme alder"</i>.</p> <p>Her er fugerne ikke <b>intakte</b>, og kan medføre skader på murværket, hvis der ikke sættes ind med forebyggende reparation, derfor registreringen og karakteren K2.</p> <p>Fejlangivelse fastholdes.</p> | <b>A3</b> |

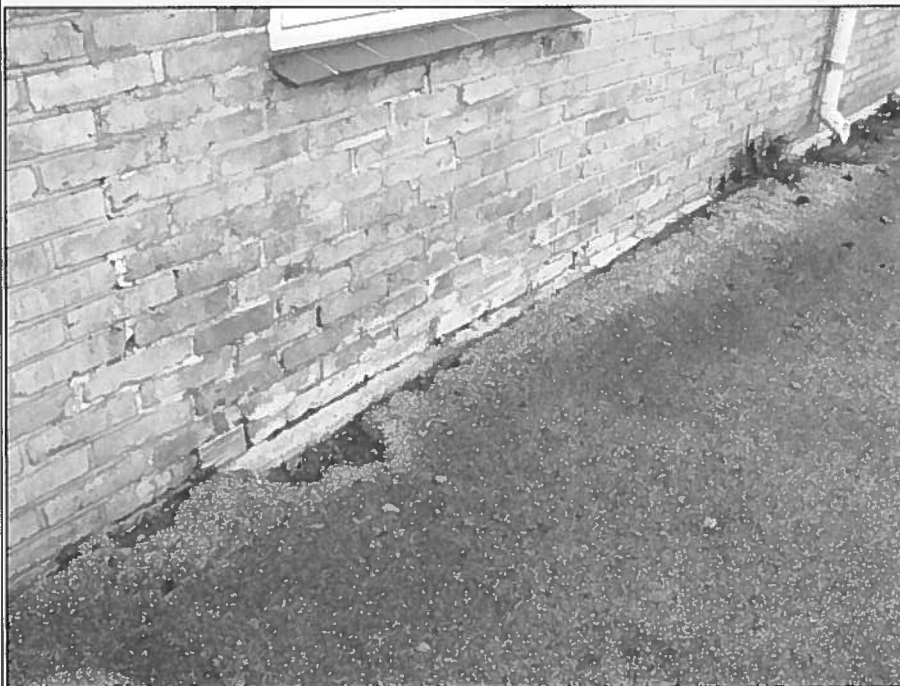
Beskrivelse af skade:

Asfaltbelægningen på forpladsen foran østfacaden ligger højt i forhold til overkant betonsokkel og gulvniveau i huset, især langs den sydlige ende af huset. På den sydligste del, er der et lille fald væk fra bygningen, men midt på facaden falder belægningen ind mod bygningen, især omkring tagnedløbet midt på facaden.

| <b>Fejlangivelse</b><br>Syns- og Skønsmand | <u>Begrundelse for fejl:</u><br>Det er SSK's vurdering, at skaden burde være karakteriseret med min. K2, alene af den årsag, at asfaltbelægningen/terræn jf. ovennævnte skade ligger højt, og som følge deraf, er der nærliggende risiko for at fugt kan trænge ind.<br>Beskrivelse i noten indikerer at skaden burde være karakteriseret med K2.<br><u>Fejlens vægt:</u><br>En formel fejl der vægtes på niveau A trin 1, da skaden er oplyst | A1 |

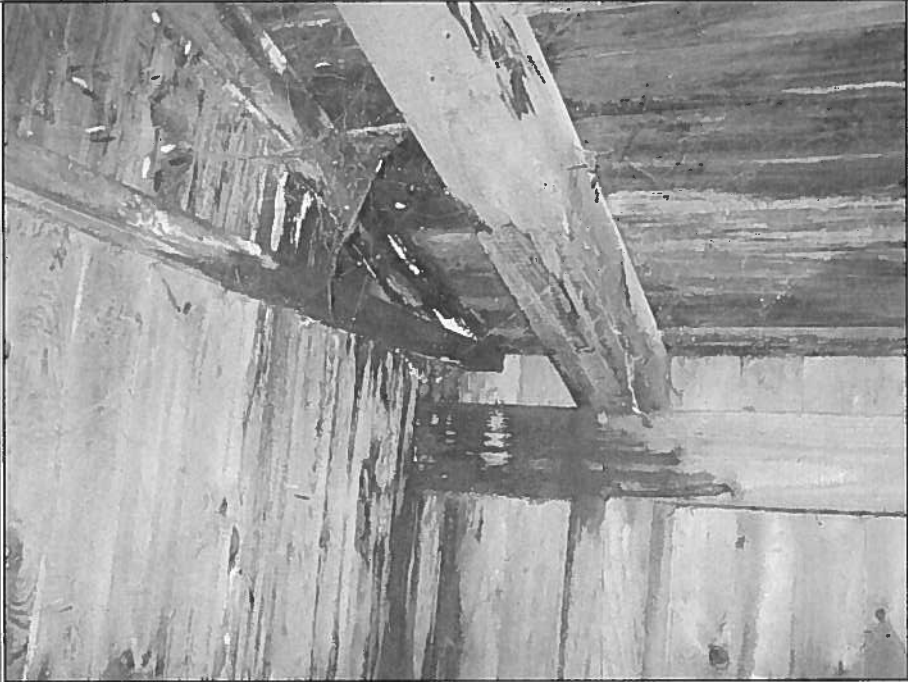
| <b>Fejl angivelse</b><br>Syns- og Skønsmand | <p><u>Bemærkning:</u><br/>Ved kontroleftersyn af undersiden af taget kunne der i hjørnet mod nordvest konstateres råd i underbrædder og træværk og hvide svampelegemer.<br/>Forholdet har udviklet sig kraftigt siden 22.11.2012!</p> | 0 |
| Bygningssagkyndig | Forholdet med fugtskjolder er nævnt også på tidl. rapport men som fugtskjolder fra tidl. utætheder, men ikke som nu.. Der er sket forværring af paptagets tilstand mod nord, regn og blæst m.v. | |
| Bygningssagkyndig | Det har også været en hård vinterperiode siden sidste syn, med regn, sne, tør, sne, frost, derfor kan der være røget noget tagpap løs på tagfladen.<br>Jeg har ingen interesse i at sige at der ikke var våde brædder, hvis det ikke var rigtigt. | 0 |

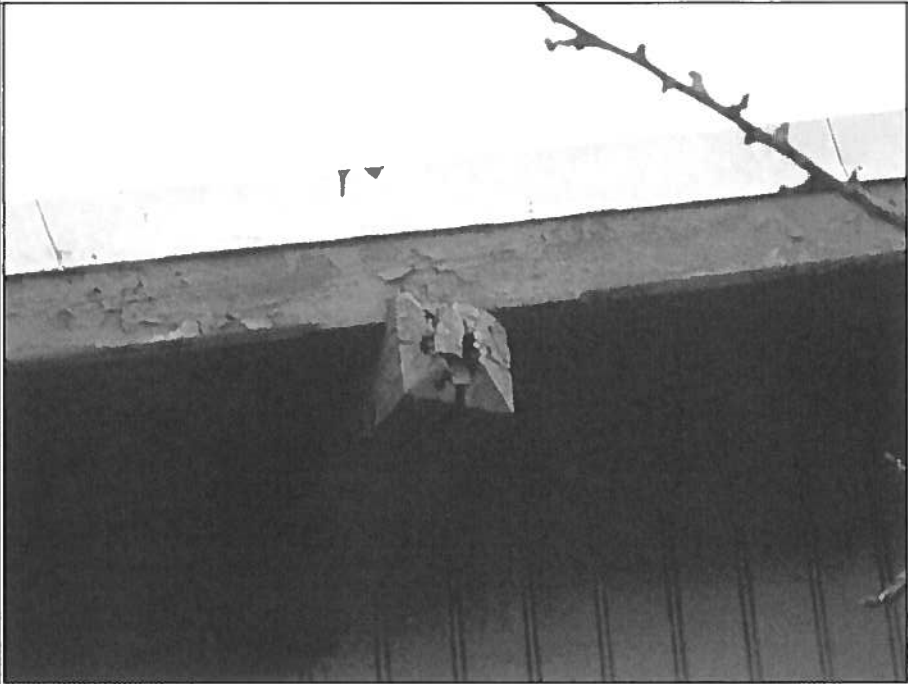
| <b>Fejlangivelse</b><br><i>Syns- og Skønsmand</i> | <p><u>Beskrivelse af skade:</u><br/>I remende mod vest er der nedbrudt træ.</p> <p><u>Karakter:</u><br/>K2</p> <p><u>Begrundelse for fejl:</u><br/>Forholdet er ikke registreret i rapporten</p> <p><u>Fejlens vægt:</u><br/>Vægtes på niveau A</p> | A3 |
| Bygningssagkyndig | <p>ja denne remende burde haft k-2 , men der er dog skrevet at del træværk på tagkanter m.v. på litra B, skal efterses. Der er iøvrigt 5 remender pr gavl på B, og jeg mener ikke den så sådan ud d.. 22-11-12.</p> <p>Men alt bliver taget med på denne ældre bygning.-selvom jeg har skrevet næsten alle fejl og remender ser jeg altid efter.</p> | A2 |
| Syns- og Skønsmand | Fejlangivelsen fastholdes. | A3 |

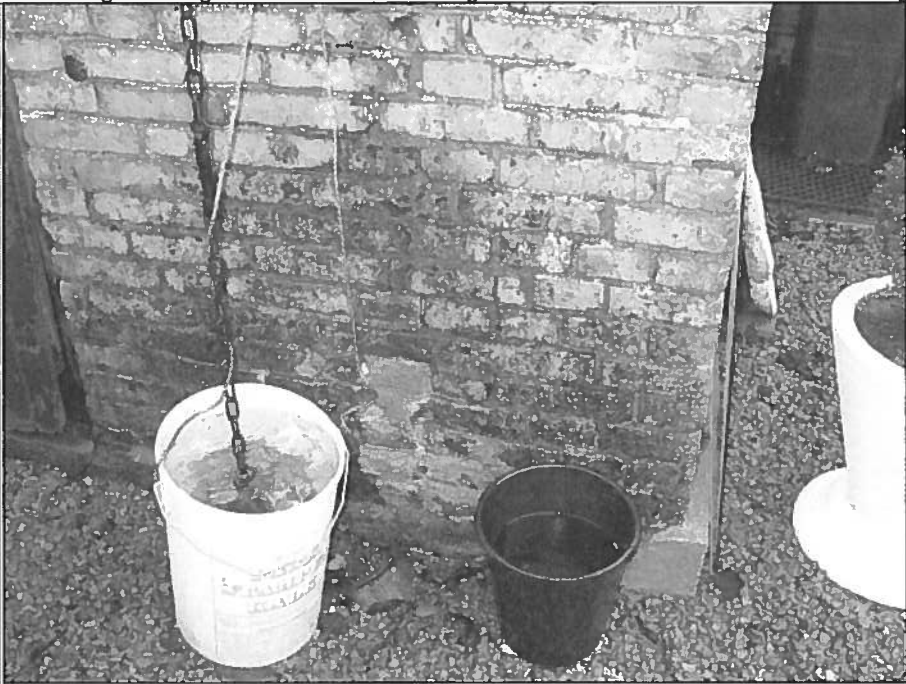
| <b>Fejlangivelse</b><br>Syns- og Skønsmand | <p>Beskrivelse af skade:<br/> Tagrender og nedløbsrør er utætte flere steder.</p> <p>Karakter/note:<br/> K3</p> <p>Note: Tagrender er udtjente og på grund af utætheder, er der stor risiko for skader på andre bygningsdele.</p> <p>Ved nedløb fra tag over tilbygning (litra E) er det oprindelige rør udskiftet med en kæde.</p> <p>En løsning der har medført opfugtning og udvaskning af fuger i murværket.</p> <p>Begrundelse for fejl:<br/> Der mangler specifik henvisning til hvor brugerne kan se et eksempel på en skade.</p> <p>Skaden ved tilbygning (litra E) er vigtig at oplyse om, da der <u>er</u> sket skade på murværket.</p> <p>Fejlens vægt:<br/> Formel fejl der vægtes på niveau A, formildende fordi skaden "er" registreret.</p> | A1 |
| Bygningssagkyndig | <p>Her kan man netop se at det har regnet meget kraftigt dagen og natten før m. blæst ca 30-50 mm., tidligere har jeg ikke bemærket denne spand.</p> <p>At murværket lige her er opfugtet er jo tydeligt, Men det er endvidere oplyst der bagved i udhuset tidligere har stået skorsten og gruekedel til tøjkask og hermed er dette murværk jo selvfølgelig også blevet endnu dårligere med årene.</p> | A1 |
| Bygningssagkyndig | <p>samt at dette udhus formentlig oprindelig er fra ca 1897, og senere bare er blevet bygget ind i den anden bygning. Idet ejer har oplyst at der er foretaget en ombygning i ca 1930-33.</p> <p>Men murværk hvor der har været gruekedel m. skorsten, opad væggen vil jo også være meget hårdere belastet end ellers.</p> | |
| Syns- og Skønsmand | Fastholder fejlangivelsen. | A1 |

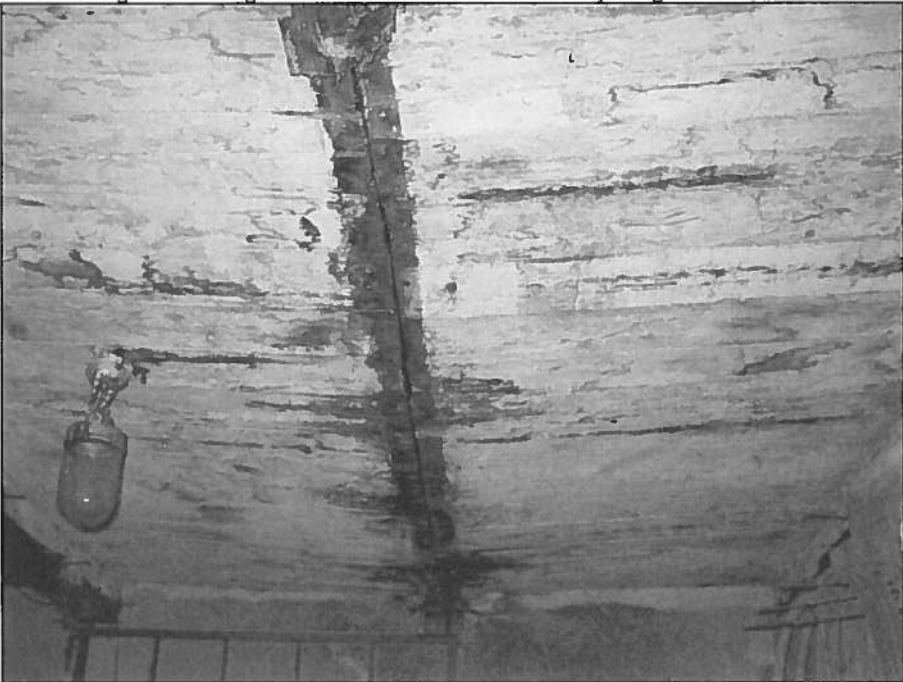
| <b>Fejlangivelse</b><br><i>Syns- og Skønsmand</i> | <p><u>Beskrivelse af skade:</u><br/> I tilbygningen (udhuset litra E) er et tagspær kollapsed på grund af rådskade.</p> <p><u>Kakter/note:</u><br/> K3</p> <p>Note: Taget er utæt og opfugtning gennem lang tid har medført råd i tagbjælken, som så er kollapsed. Risiko for yderligere kollaps.</p> <p><u>Begrundelse for fejl:</u><br/> Det er åbenbart at forholdet har konstruktiv betydning. Taget hænger kraftigt, og ved belastning er der stor risiko for kollaps.<br/> (Det er under den mørke stribe på foto at spæret har ligget)</p> <p><u>Fejlens vægt:</u><br/> Der er tale om en fejlsvurdering og rådgivning, som i følge håndbogen ikke bør finde sted. Fejlen vægtes på niveau A, sammen med 1.10 længere fremme. Vægtningen skærpes fordi der er tale om en fejlsvurdering på det faglige niveau.</p> | A5 |
| Bygningssagkyndig | <p>I mindre udhus mod vest: hænger loftbrædder nedad 1 sted hvor der tidligere er skåret ca 2 meter væk af 1 gammelt oprindeligt spær, dette har jeg tidligere skrevet i rapport i 8.8., men her var taget tæt ved syn.</p> <p><u>Ny OPLYSning til denne rapport:</u> der er udlagt andre spær ovenpå gammelt oprindeligt paptag og herpå lægter og stålplader, Men de gamle loftbrædder og gl. spær er aldrig blevet fjernet, derfor ser det ud som at tagkonstruktion hænger her på stedet, og stålplader er ej helt tætte i samlinger ved kraftig blæst og regn. -</p> <p><u>Dette er oplyst af ejeren og burde nok have stået i ejeroplysninger, selvom dette lille udhus er det allerdårligste udhus på hele ejendommen, men alt skal jo synes. Ved tidligere rapporter var dette udhus jo blevet taget ud af rapport på grund af dårlig stand. Men fejl A 5 på dette meget dårlige udhus er for meget-- - måske A-3</u></p> | A3 |

| Bygningssagkyndig | <p>Dette manglende del af 1 gl. spær var jo skrevet i forrige tst.rapport, og blev overvejet igen, men blev ikke taget med idet der var nye spær henover, og derfor har punktet været nævnt, og det ser heller ikke pænt ud. Men enhver kan jo se at det er et gammelt udhus. idet det lige har regnet så meget er det så blevet opfugtet lidt ved sidste regnskyl. -men som skrevet er det det dårligste lille udhus på hele ejendommen, og bør ikke vægtes så højt.</p> | 0 |

Det er en skærpende omstændighed, at BS har undladt at gentage en åbenbar skade registreret i en tidligere rapport. Især når der som her er tale om utætheder i en form for paralleltagskonstruktion, hvor det nye træværk er skjult og ikke kan holdes under observation.

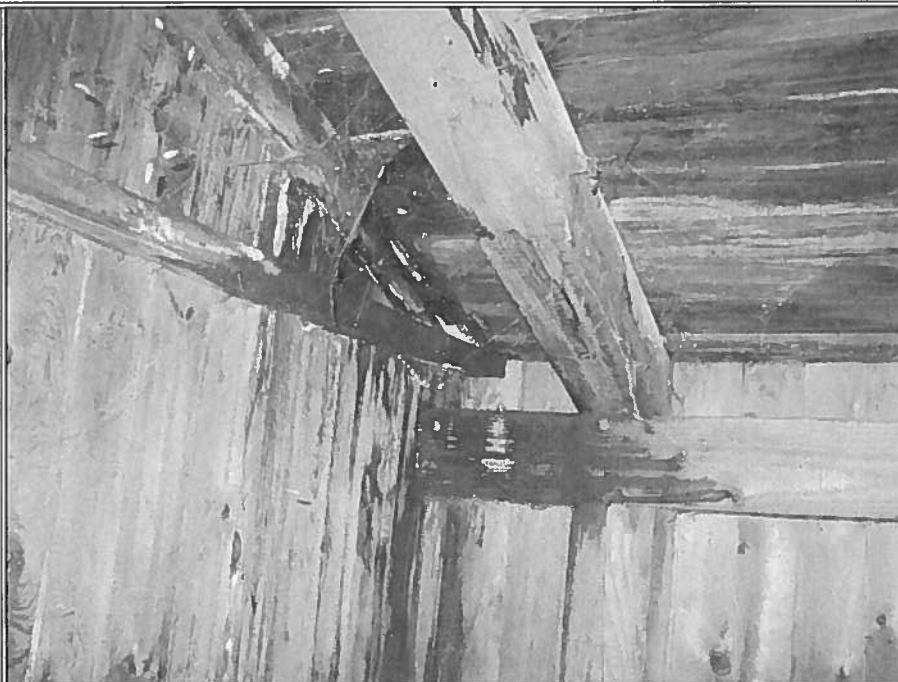
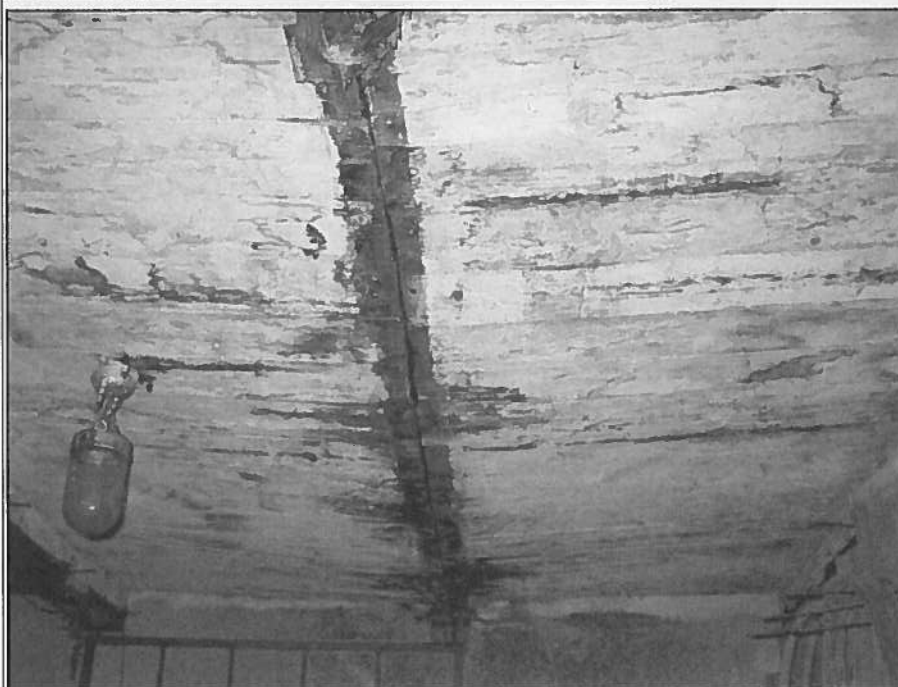
### Begrundelse for fejl:

BS oplyser at der er tale om skader på underbrædder i bygning B og i E (SSK's litring). Her savnes en specifik litring, således at det er ukompliceret for brugerne at identificere skadestederne.

Vægtningen er sammenlagt med skaden ovenfor 1.8, som vedrører samme bygningskonstruktion.

| Bygningssagkyndig | Men der må være opstået evt. stormskade på paptag herover , og eller regnvand er blæst ind under paptaget, idet tidligere har der kun været udtørrede gl. fugtskader her, men da var syn også i efteråret. | B |
| Syns- og Skønsmand | Som SSK læser tilstandsrapporten, er der registreret to skader under dette punkt.<br><i>Gamle underbrædder for tagpap har gamle spor efter ---</i> ", vedrører den 2-etagers lagerbygning (øverste foto). Og <i>"og det samme ved nyere stålplader ca. 20 kvm ---"</i> , vedrører den lave tilbygning mod vest med stålpladetag.<br>Dette er vel et tydeligt eksempel på, at der er rigtigt fornuftigt, at følge Håndbogens bestemmelser om litrering.<br>Fejlangivelsen fastholdes. | 0 |

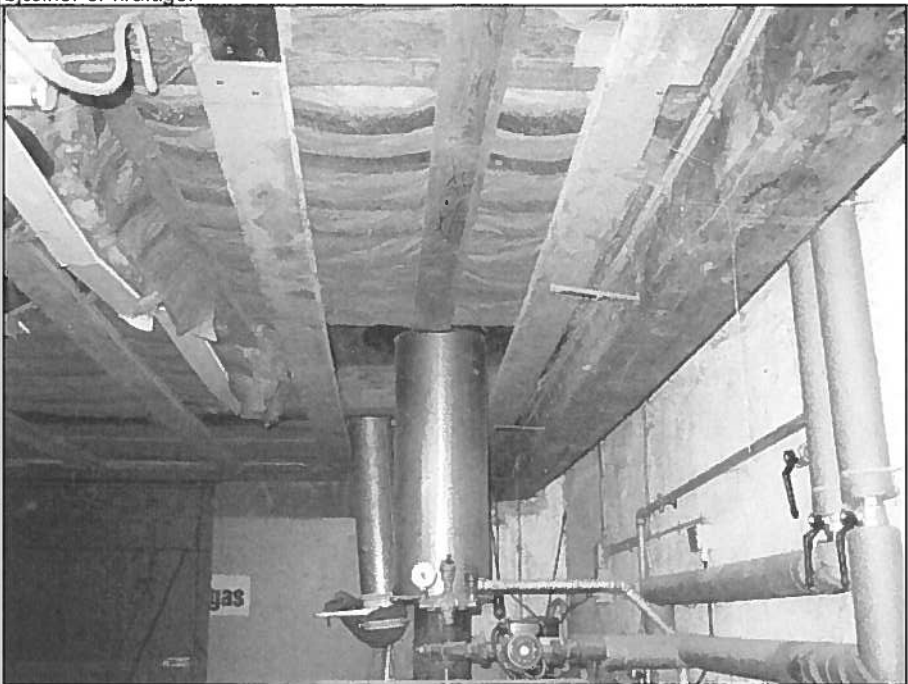
| <b>Fejlangivelse</b><br><i>Syns- og Skønsmand</i> | <p><u>Begrundelse for fejl:</u><br/> Det er en fejl at give rådgivning i noten.<br/> DBI-vejledning 32 fra september 1998 er den første vejledning om fyringsanlæg for træpiller. Så før dette tidspunkt er det reglerne i Bygningsreglement for småhuse fra 1985 der er gældende. Her er det alene sikkerhedsafstande til brændbart materiale i loftet der skal overholdes. Og etageadskillelsen skal opfylde dagældende brandkrav BD-60 til etageadskillelsen som afdækkes med en klasse 1 beklædning.<br/> Det er korrekt, at loftet mangler beklædning. Skal være en klasse 1 Beklædning (f.eks. gipsplade). Et forhold der både før og efter 1997 var et krav til fyrrum.<br/> Karakteren bør være K3, da følgeskaderne ved svigt (brand) i bygningsdelen kan medføre store skader på andre bygningsdele.<br/> Bemærkningen i noten giver ingen mening, da det er loftet der er mangler ved. Vægge opfylder kravet.<br/> <u>Fejlens vægt:</u><br/> En formel fejl, men en mangel der kan medføre store skader.</p> | A3 |
| Bygningssagkyndig | <p>Men brandforholdet er jo nævnt og skorstensfejer har nu godkendt fyrrummet m.v. i 15 år, Nu påpeger jeg det som et faremoment: og med en K-2 .<br/> Derfor skal jeg vel ikke have A_-3, for at påpege en mulig fare, her er jo en stor port og 2 døre der vil jo ikke blive person fare før ved 1 større brand.<br/> Jeg mener at det er urimeligt at give A-3 for dette forhold . som har stået på i 15 år, og den oplysning om gipsplader kan vel ikke gøre det så meget værre. Det er netop skrevet ved både væg- og loftkonstruktion pga. brandbelastningsmulighed.<br/> Det må være rigeligt med A-1 karakter, hvis der skal være noget.<br/> Derfor ender denne rapport med højt pointtal, idet det er et gammelt hus, og jeg har forsøgt at skrive de nødvendige fejl og mangler, i Omfang som husets alder<br/> Men efterhånden ser det jo ud som hele ejendommen skal bedømmes som nyere byggeri, og ikke som et tilsvarende hus fra ca1900 tallet.</p> | A1 |

| Syns- og Skønsmand | Ved udarbejdelse af en tilstandsrapport er det vigtigt, at BS holder sig til fakta, og ikke forfalder til subjektive analyser af forholdene. Men alene registrerer skader i henhold til huseftersynsordningen.<br>En skade, her en mangel, der kan medføre skader på andre bygningsdele, skal karakteriseres med K3.<br>Fejlangivelsen fastholdes. | <b>A3</b> |
