Beskikket bygningssagkyndig

Dato: 10. oktober 2012

### **Afgørelse – teknisk revision af tilstandsrapporten [REDACTED]:**

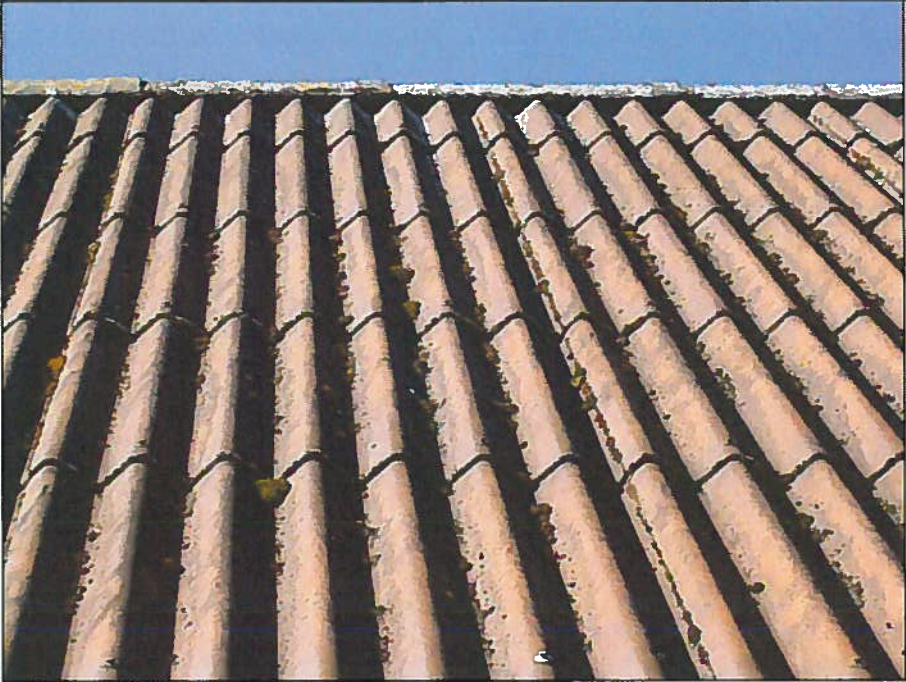
| 1.1<br>Tagbelægning/rygning | K1: Der mangler stedvis skumbølgeklodser ved rygninger, hvilket giver risiko for indtrængning af fygesne. | |

| | K1. Der er stedvist mos og algevækst på taget | |

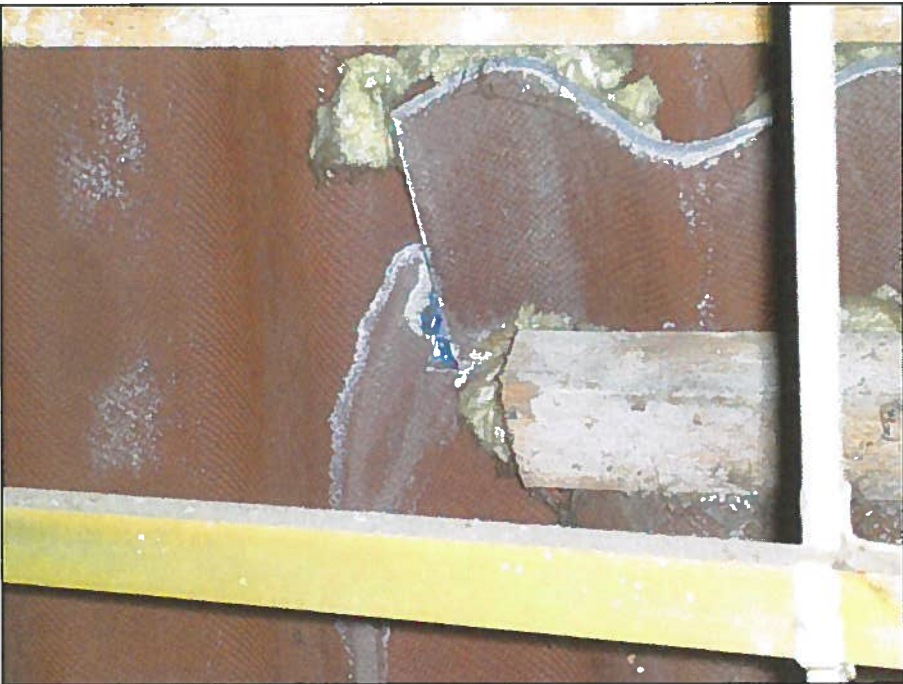
| 1.3<br>Skotrender/inddækninger | Ingen bemærkninger | |

| <b>Fejlangivelse</b><br>Syns- og Skønsmand | <p>K3: Der er hul i inddækningen ved kvisten.<br/> Note: Skaden giver risiko for fugtindtrængning</p> | A3 |

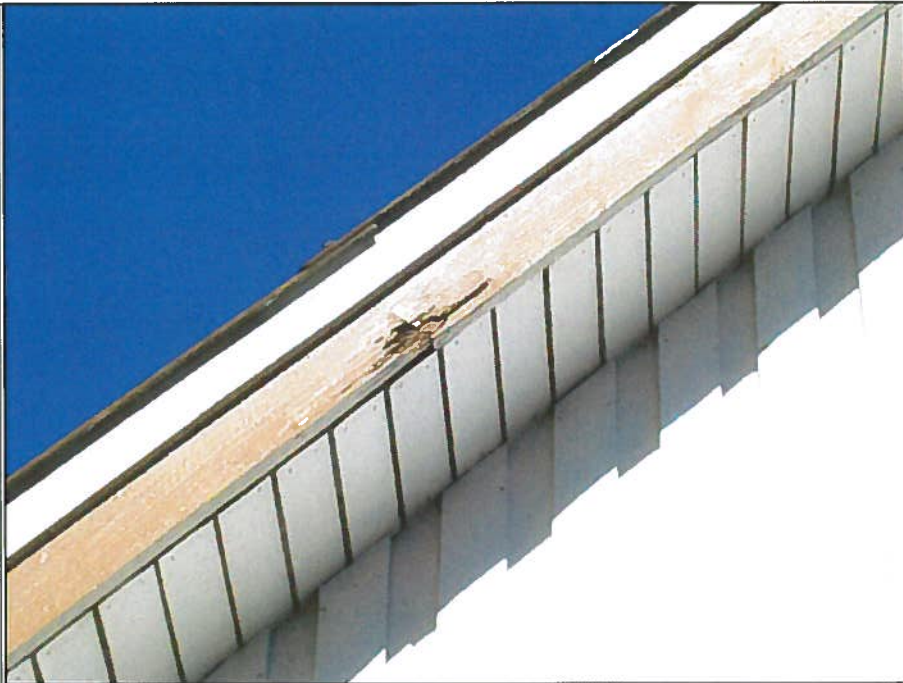
| 1.5 Udvendigt træværk ved tag | K2: Der er trænedbrydning i udhængsspær mod øst. | |

Under punkt 1.5 hæves 0 til A1, da det må forventes, at den bygningssagkyndige anvender bygningsfaglige begreber korrekt.

| <b>Fejlangivelse</b><br>Syns- og Skønsmand | <p>Der er tale om vindsmeden i stedet for spæret</p> | 0 |

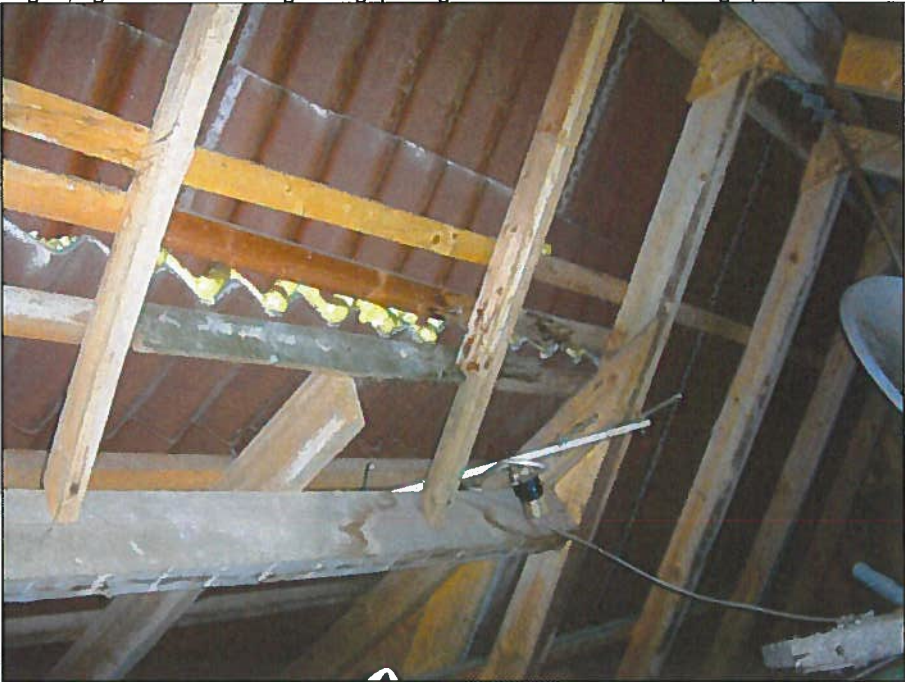
| 1.8 Spær og lægter | K1: Der mangler "skiftespær" i den rigtige dimension over kvist/udveksel. Skiftespær er kun udført i lægter, og der er misfarvning fra fugt på lægte. Note: Der er ikke p.t. tegn på skader. | |

Under punkt 1.8 frafaldes fejlangivelsen A1, da oplysningen om rustne søm som forankring ikke vurderes, at have særlig betydning for den anførte skadesbeskrivelse.

| | Det bør tilføjes at der ud over de spinkle konstruktioner kun ses rustne stiksøm som forankringer | |

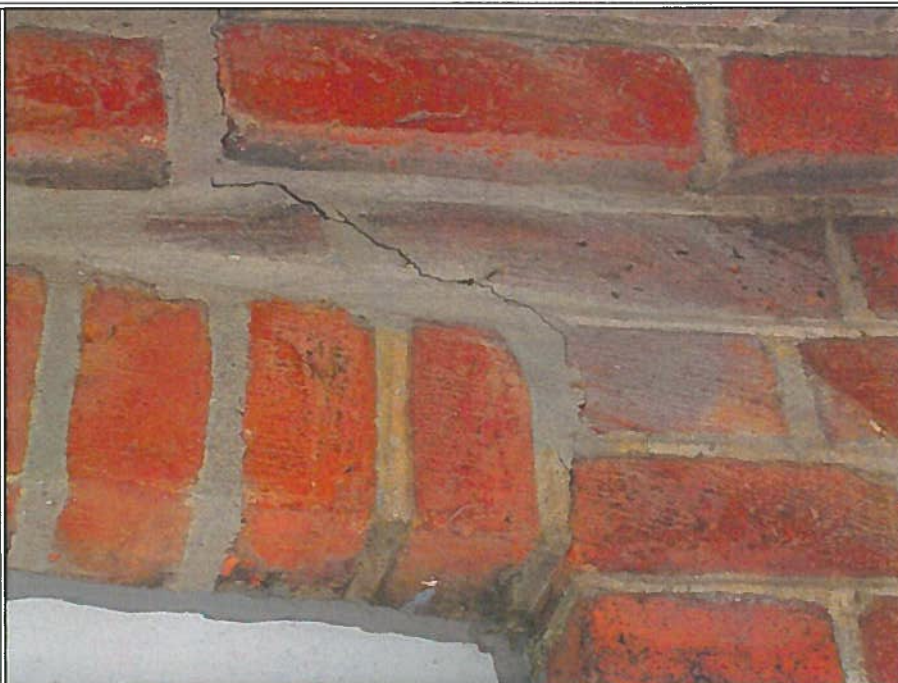
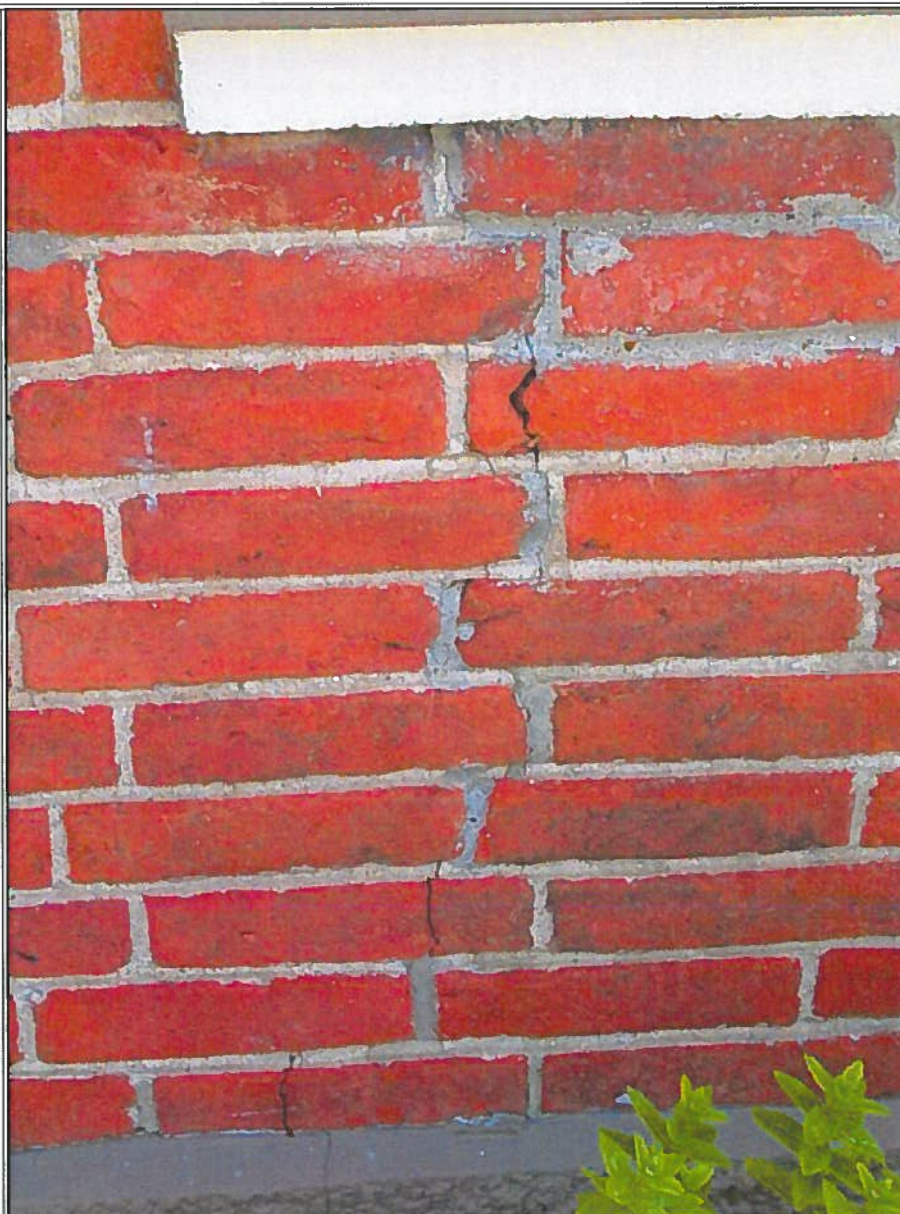
| 2.1 Facader/gavle | K1: Der er områder med revnedannelser og løse/udfaldne fuger i murværk mod vest. |

Murværksskaderne er mangelfuldt beskrevet, og det er en skærpende omstændighed, at revner mod syd ikke er beskrevet, trods beskrivelse i tidligere tilstandsrapport fra 2007 (

Tilføjelse: Mod nord er der revne i stik over vindue. Mod syd er der lodret revne under vindue og revne i stik over det

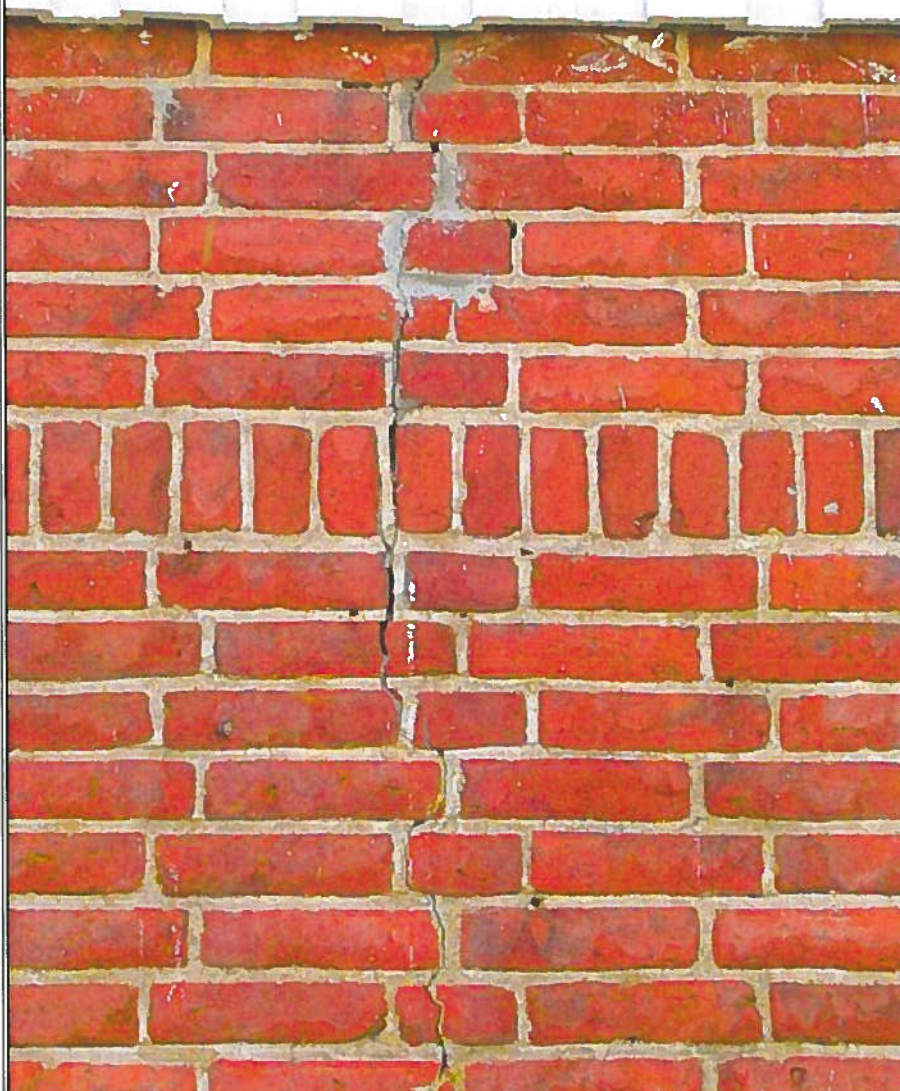
2.1 Facader/gavle

K2. Mod vest er der gennemgående lodret revne i gavlen

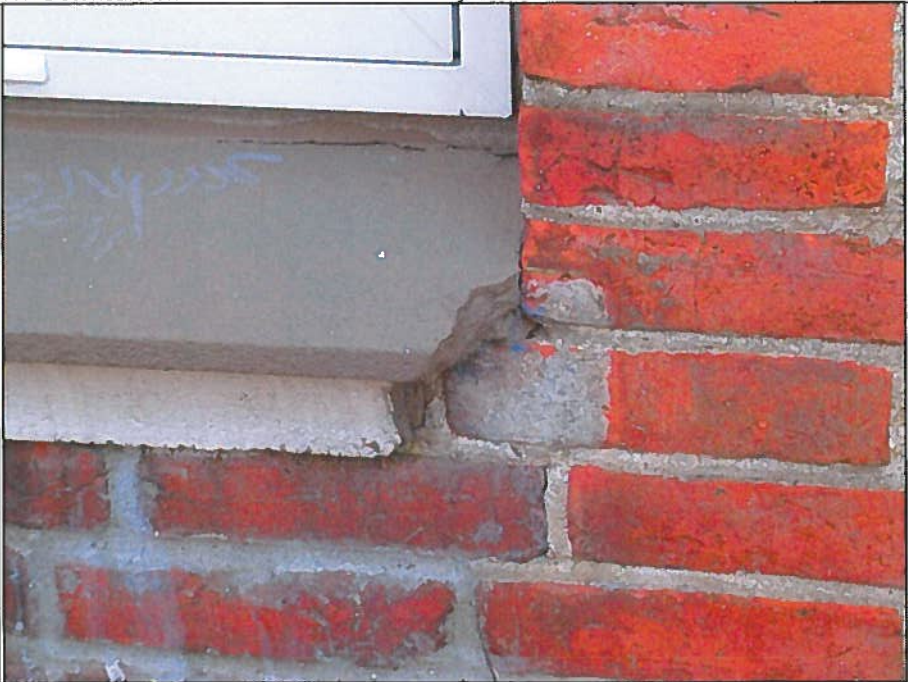
| 3.4 Sålbenke | K1: Betonsålbenk har revnedannelse mod syd. | |

| | Tilføjelse: Betonsålbenk mod øst har afslået kant | |

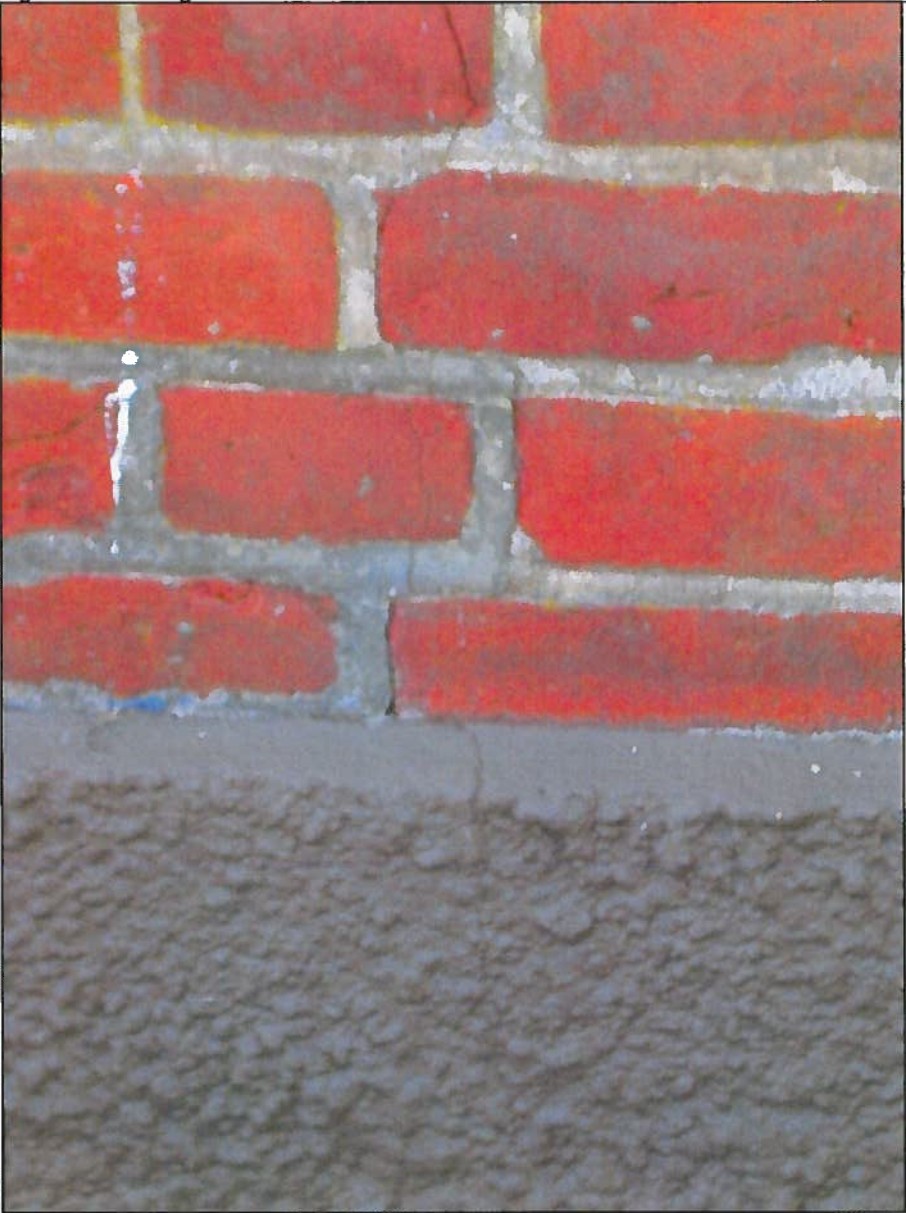
| <b>Fejlangivelse</b><br>Syns- og Skønsmand | <p>K3. Der er en sokkelrevne med forløb op i facaden både mod vest og syd.<br/> Note: Skaden har givet skade i overliggende murværk<br/> Skaden er nævnt, men utilstrækkeligt beskrevet, hvorfor der er givet reduktion i pointtallet</p> | B6 |
| Syns- og Skønsmand | Dette pointtal omhandler alene sokkelskaden | B6 |

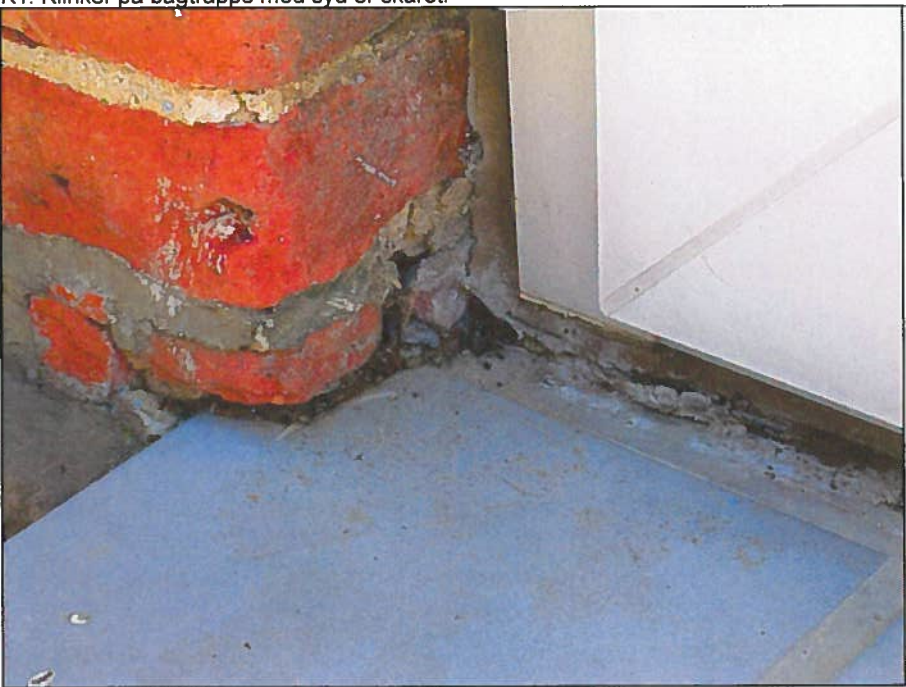
| 4.3 Udvendige trapper | K1: Klinker på bagtrappe mod syd er skåret. | | A2 |

| | Tilføjelse: Der mangler efterreparation / fugning mellem trappe og facade mod syd | | |

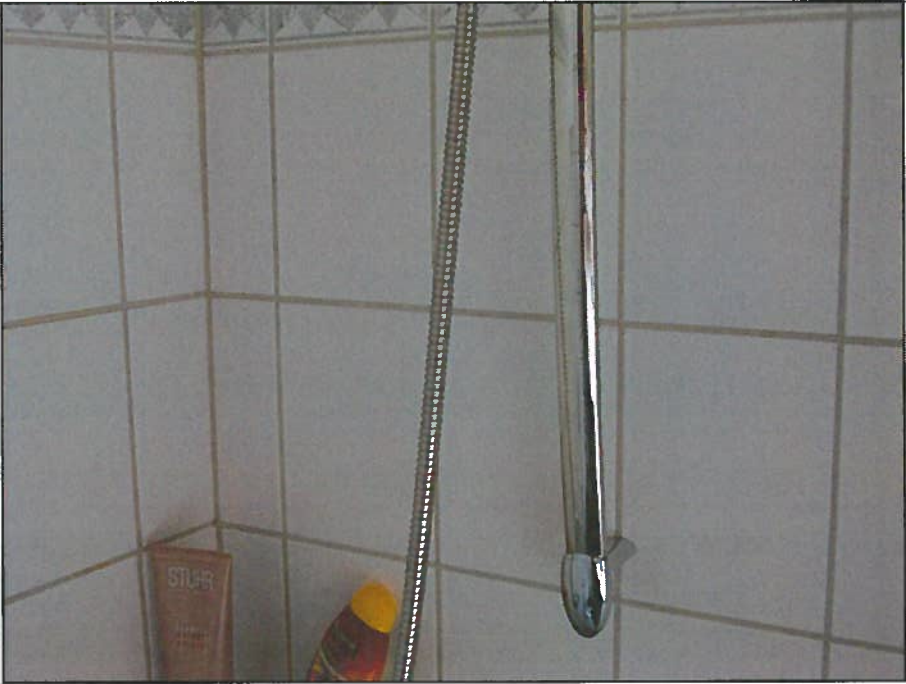
| <b>Fejlangivelse</b><br><i>Syns- og Skønsmand</i> | <p>BS har ikke haft skærpet opmærksomhed på vådzone, idet følgende ikke er noteret (Skaden giver forhøjet point):<br/> K3. Der er flere vægfliser mod øst i brusenichen med manglende vedhæftning.<br/> Note: Skaden giver risiko for fugtindtrængning og skader på bagvedliggende bygningsdele</p> | <b>A4</b> |

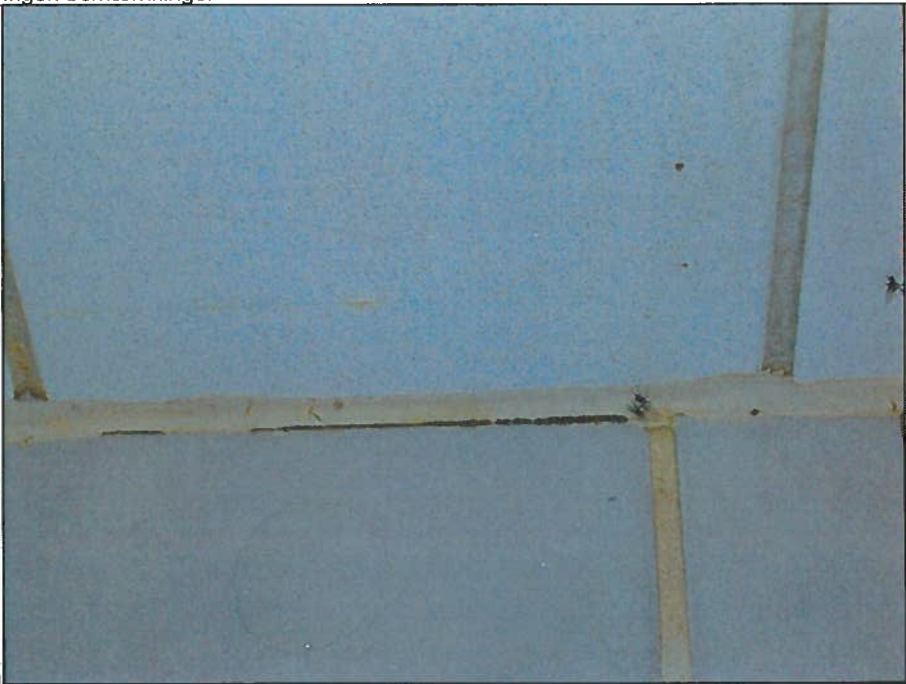
| <b>Fejlangivelse</b><br>Syns- og Skønsmand | <p>K3. Der er fugeslip mellem gulv- og vægfliser i brusenichen.<br/> Note: Skaden giver risiko for fugtindtrængning og skader på bagvedliggende bygningsdele.<br/> Da der er udført terrændæk af betondæk overalt, og da der er uorganiske konstruktioner omkring fugerne reduceres pointvægtningen til A-niveau</p> | A3 |

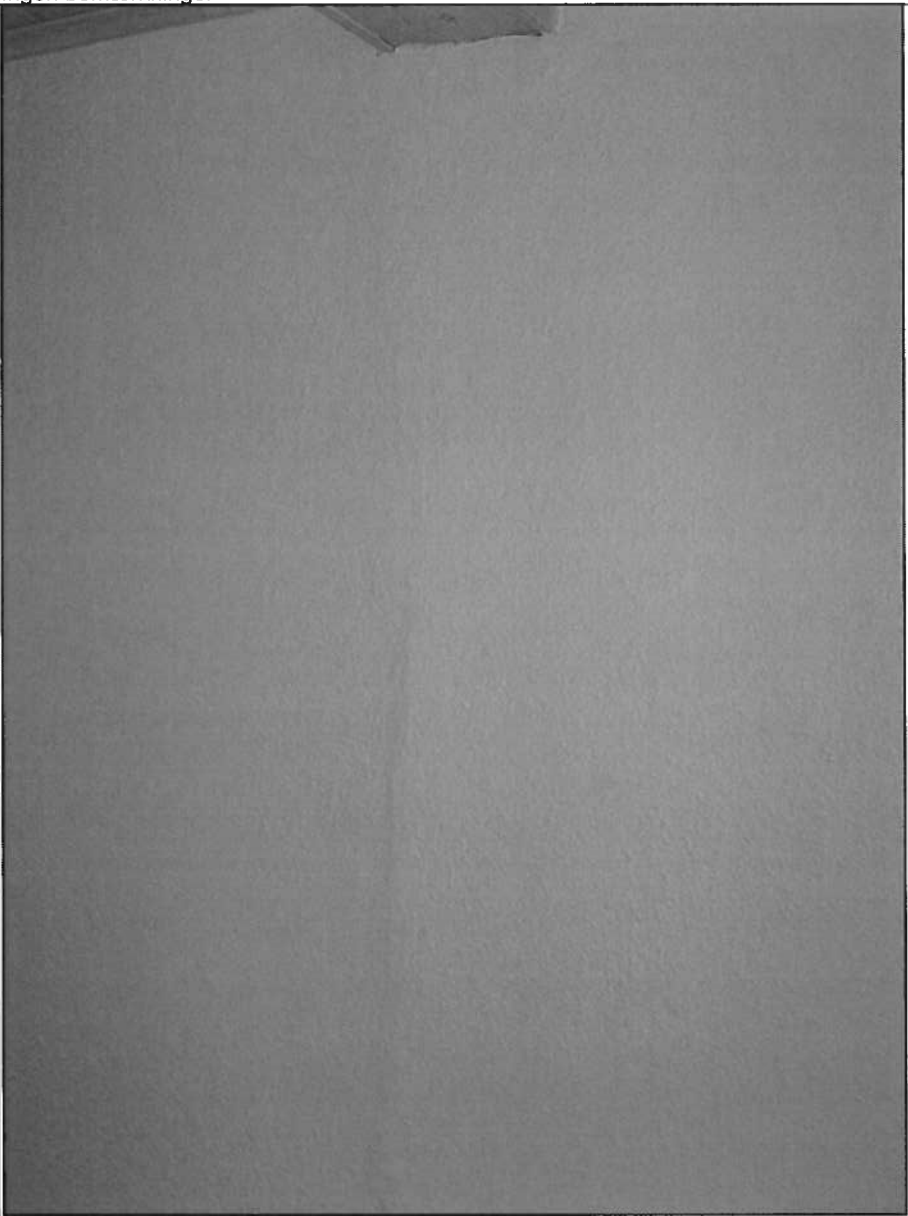
| 8.1 Indvendige vægge | Ingen bemærkninger | |

Under punkt 8.1 reduceres vægten A2 til A1, da spor efter skillevæg bør nævnes, men vurderes uden særlig betydning.

| | K1. Der er lodret ujævnhed / spring i bagmur i stuen mod vest, hvor tidligere skillevæg har været | |

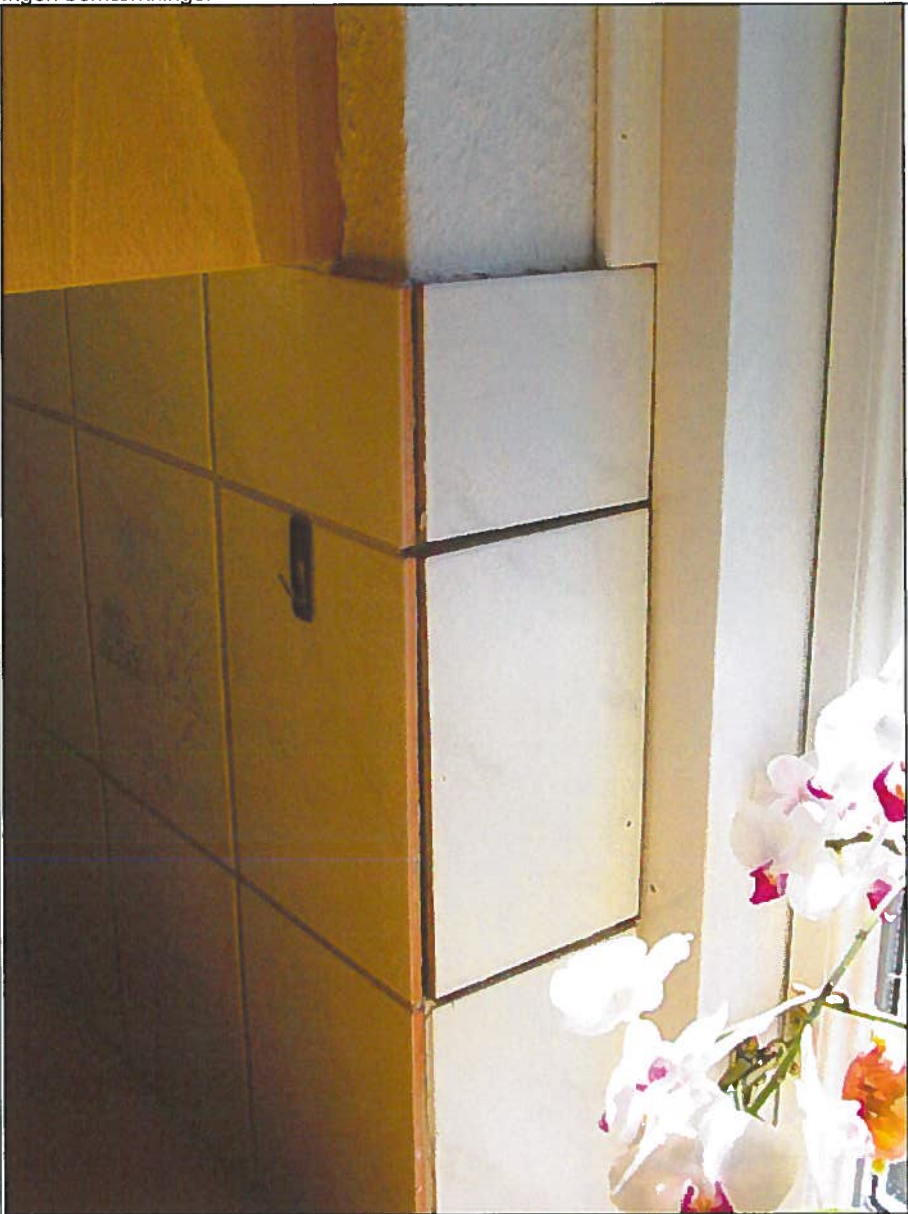
| 8.2 Vægbeklædninger | Ingen bemærkninger | |

| <b>Fejlangivelse</b><br>Syns- og Skønsmand | <p>Vægbeklædning: K1. Fliser over køkkenbord mangler fugning ved vindue og enkelte er ikke fuldklæbet</p> | A2 |

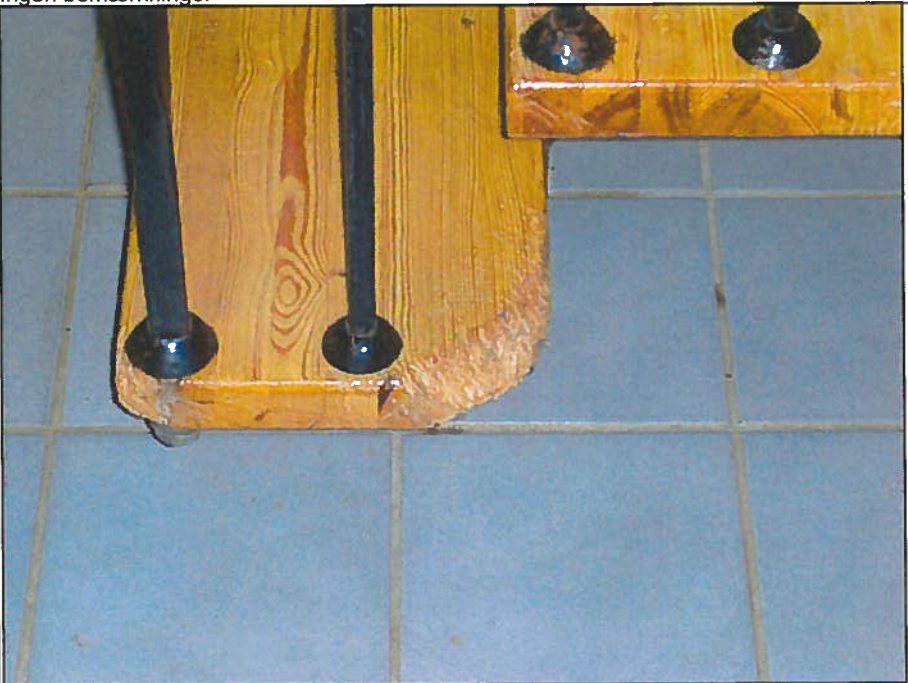
| 10.2 Konstruktion | Ingen bemærkninger | | |

Under punkt 10.2 reduceres vægten A3 til A1, da det hundeafgnavede trappetrin bør nævnes, men vurderes uden særlig betydning.

| | K1. Der er hundebid i 3 trappetrin (Det er en skærpende omstændighed at sælger har oplyst om det) | | |
| Syns- og Skønsmand | Bygningsdelen kan kun udbedres ved udskiftning | | A3 |
