**Afgørelse – teknisk revision af tilstandsrapporten [REDACTED]:**

Det er nævnets vurdering, at der i tilstandsrapporten [REDACTED] afvigelser fra retningslinjerne for huseftersyn i et sådant omfang, at den må betegnes som fejlbehæftet. Det er nævnets afgørelse, at beskikket bygningssagkyndig [REDACTED] tildes en påtale for fejl i tilstandsrapporten [REDACTED].

Den reviderede tilstandsrapport er udarbejdet af bygningssagkyndig [REDACTED] den 18. august 2011.

Kontrolrapporten er udarbejdet af syns- og skønsmand [REDACTED] og afsluttet den 16. november 2011.

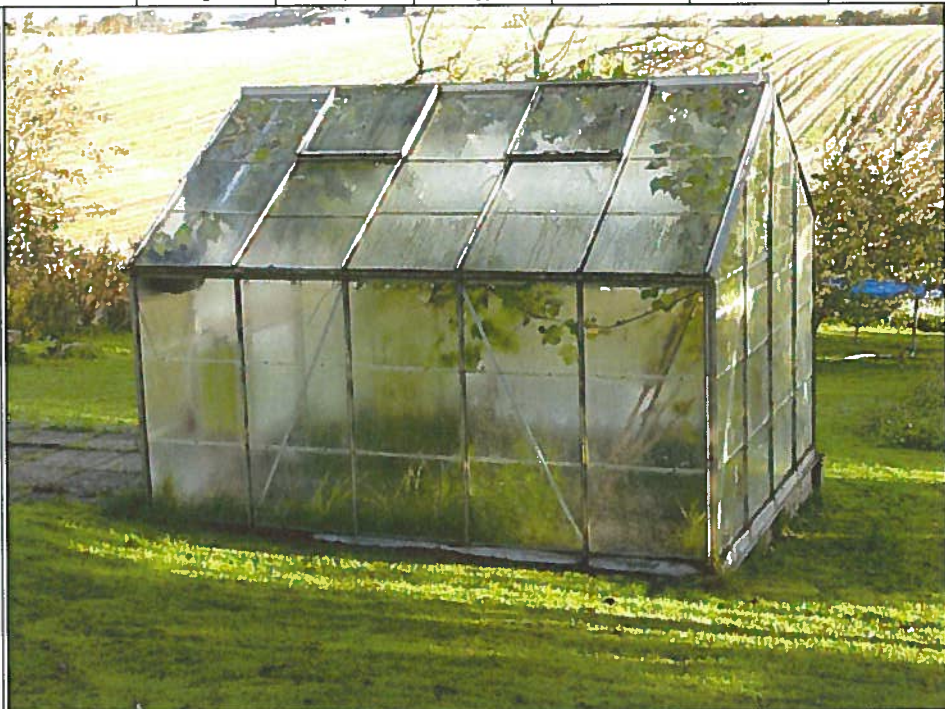
| | | | Drivhus på 6 m2 er ikke registreret | | | | | | |
| | | | A1 | | | | | | |

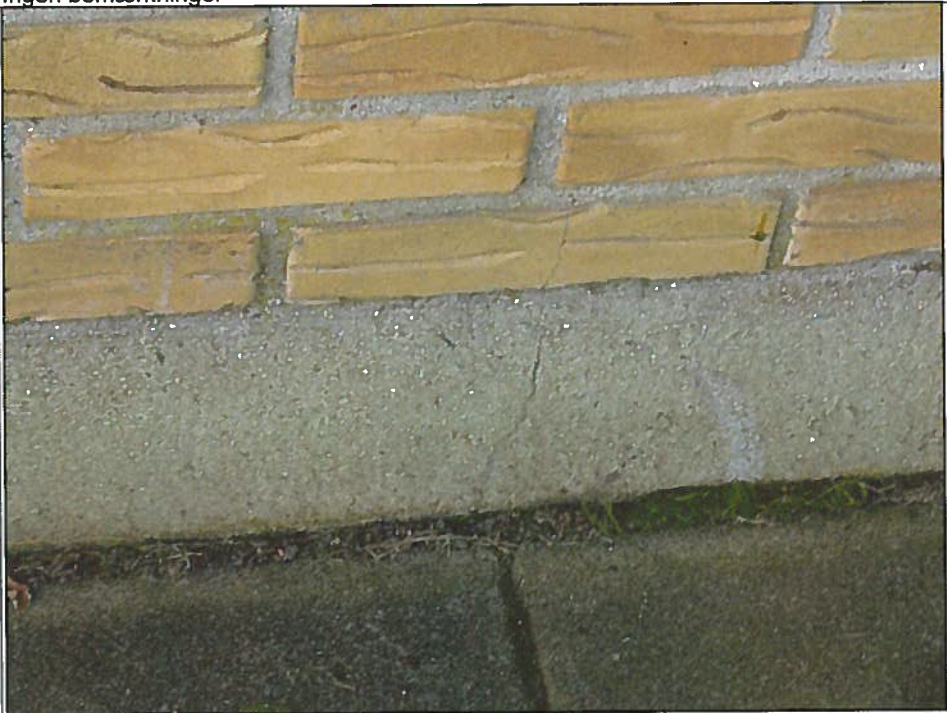
| 1.2 Sokkel | Ingen bemærkninger | |

| | Mod nord er der fin revne i soklen | |
| Teknisk Revisor | OK! | A1 |

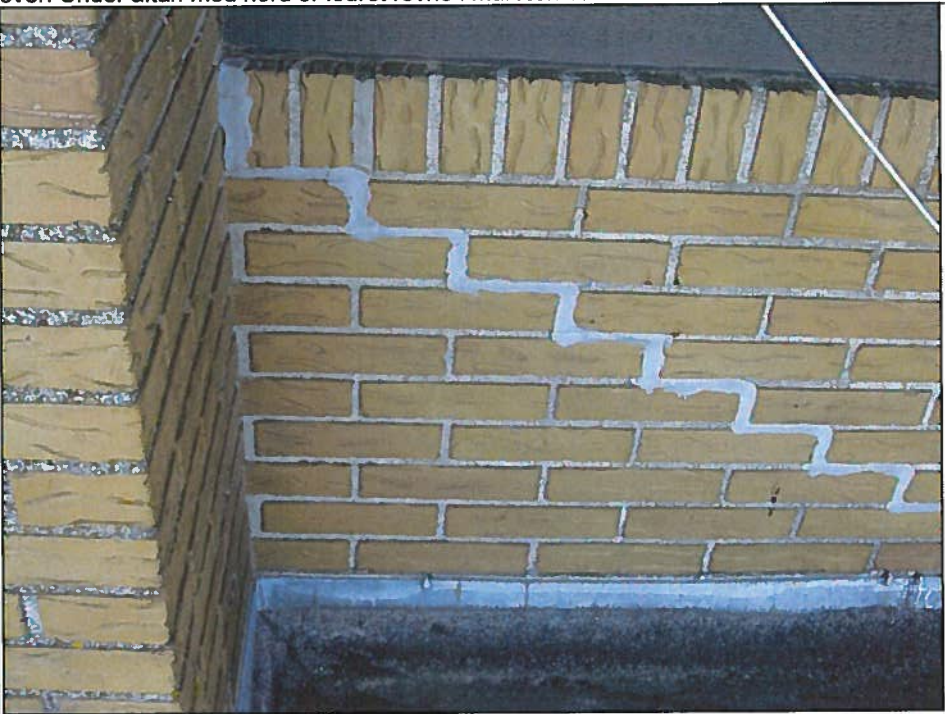
| 3.1 Facader / gavle | K2: Overligger mod øst og nord er revnede. Der er i forbindelse hermed revnedannelser i murværket over. Under altan mod nord er lodret revne i murværket. | |

| Bygningssagkyndig | <p>Tilføjelse: Der er skrårevne i vestgavlen, som er repareret med elastisk fugemasse</p> <p>Reparationenen gør, at den tidligere skade er lukket og bør derfor være en kosmetisk skade.</p> | |
| Teknisk Revisor | Elastisk fugemasse kan dække over, at revnen er i bevægelse, og elastiske fuger holder kun ca. 10 år, hvorfor forholdet bør betragtes som en alvorlig skade | <b>A2</b> |

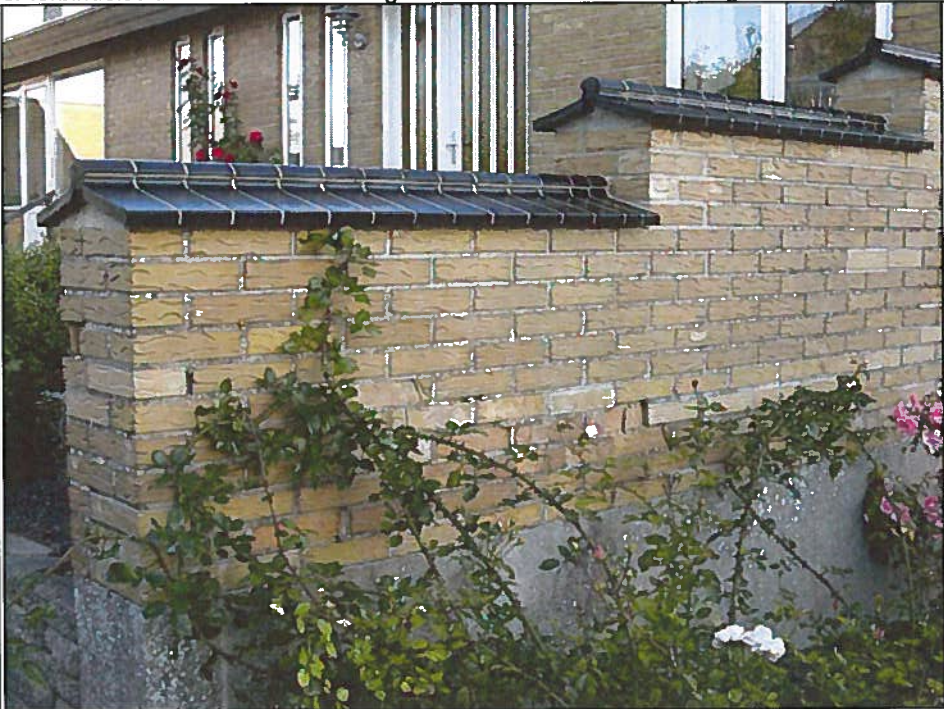
| 3.2 Beklædninger | K2: Der er større revne i læmuren, hvor den er sammenbygget med hovedhuset mod øst mod øst. Der er forbindelse til revne i sokkel. Mange sten i læmuren er frostsprængte. | |

| | Punktet skal flyttes til 3.3. Læmure | |

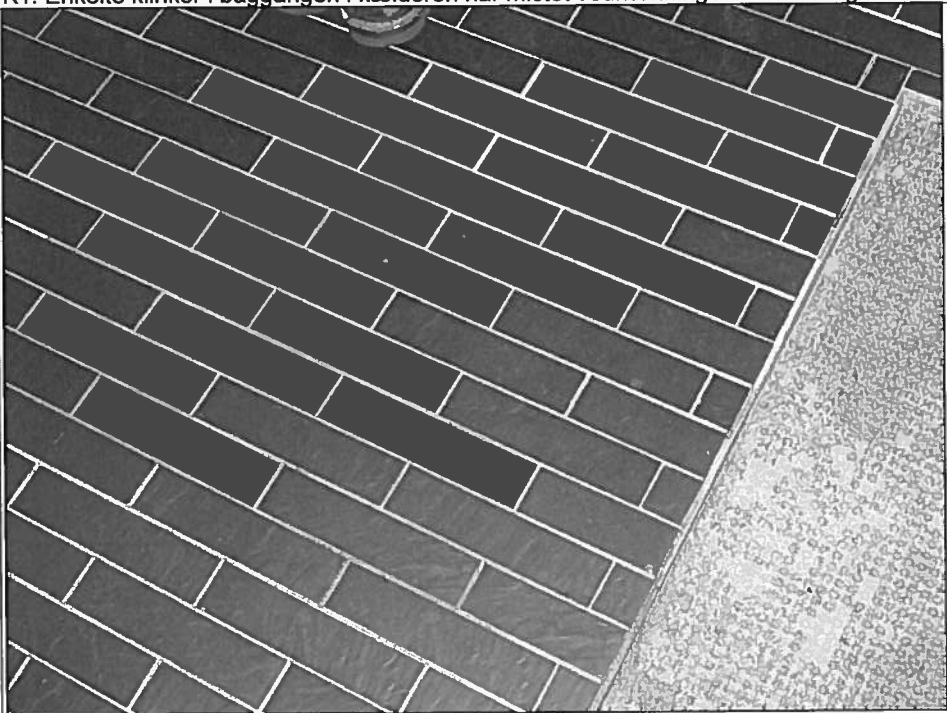
| 6.2 Belægninger | K1: Enkelte klinker i baggangen i kælderen har mistet vedhæftningen til underlaget. | A2 |

| | Flere klinker i entreen er ikke fuldklæbet | |

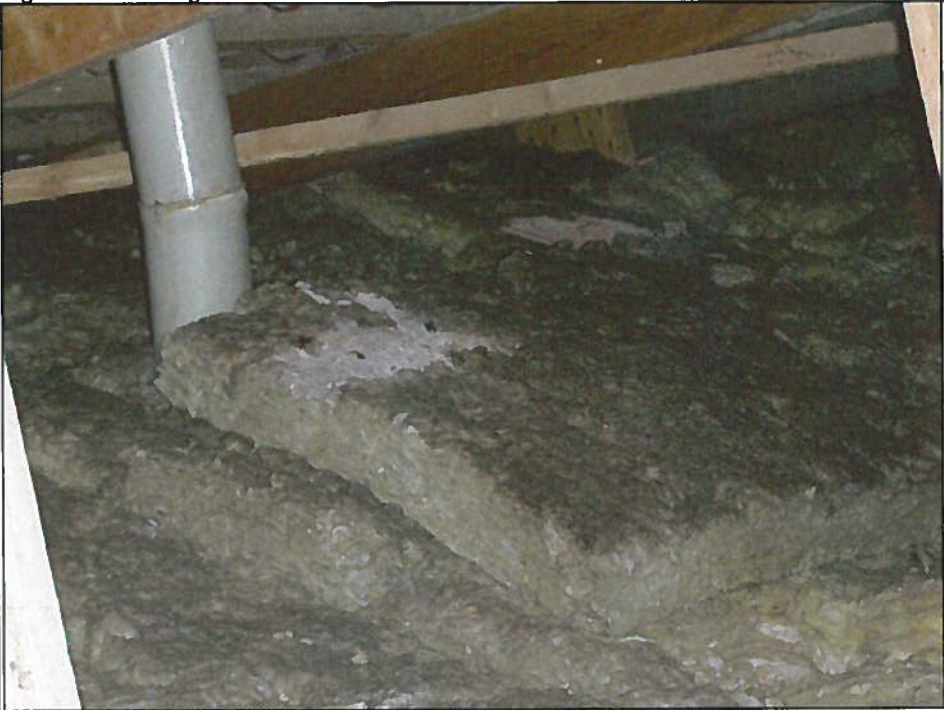
| 8.4 Hætter / aftræk | Ingen bemærkninger | |

| | K2: Aftrækskanal fra badeværelse er uisoleret i tagrummet | |

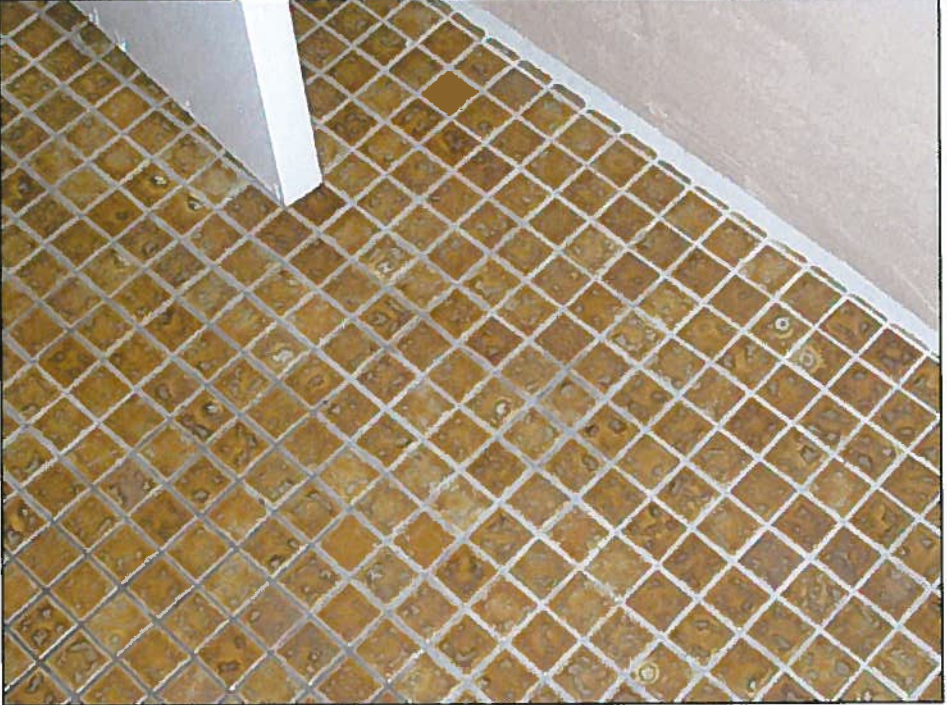
| 9.1 Gulvkonstruktion/-belægning | K2: Enkelte gulvklinter på gulvet i badeværelset på 1. sal har mistet vedhæftningen til underlaget.<br>Note: Klinker med manglende vedhæftning, vil med tiden løsne sig og knække. | |

Punkt 9.1: Pointtallet reduceres fra A3 til A1, da fejlen vurderes uden særlige konsekvenser.

| <b>Fejlangivelse</b><br><i>Teknisk Revisor</i> | <p>Tilføjelse: Stiftmosaik i kælderbadeværelse har stedvist manglende vedhæftelse uden for vådzone</p> | <b>A3</b> |

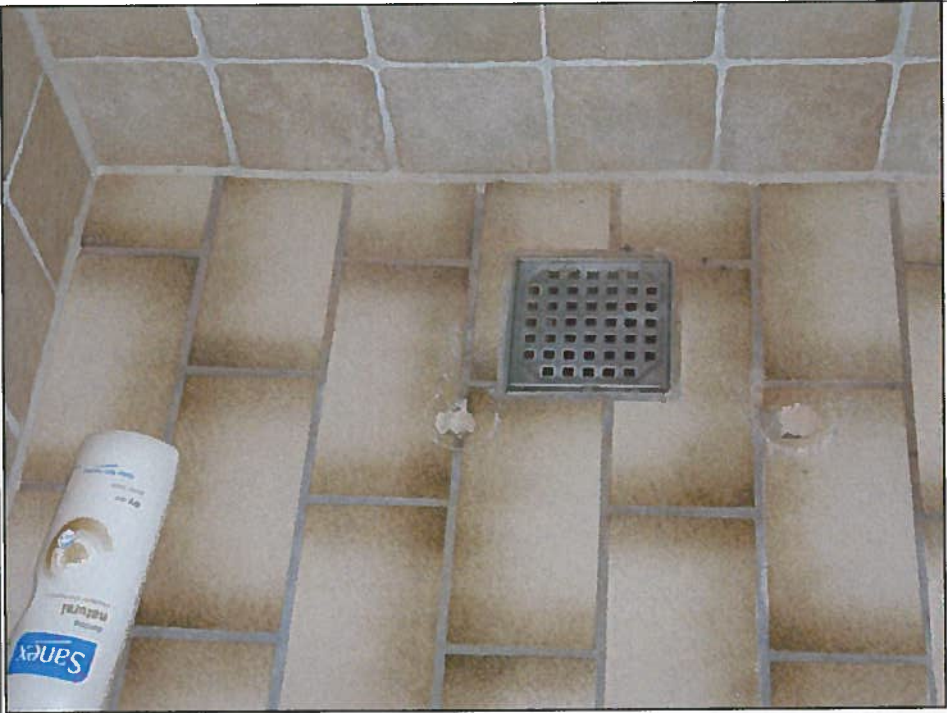
| <b>Fejlangivelse</b><br><b>Teknisk Revisor</b> | <p>K3. Gulv i bruseniche i kælderbadeværelse har 2 reparerede klinker og flere er ikke fuldklæbede.</p> <p>Note: Skaden giver risiko for fugtindtrængning og skader på bagvedliggende bygningsdele</p> | A5 |

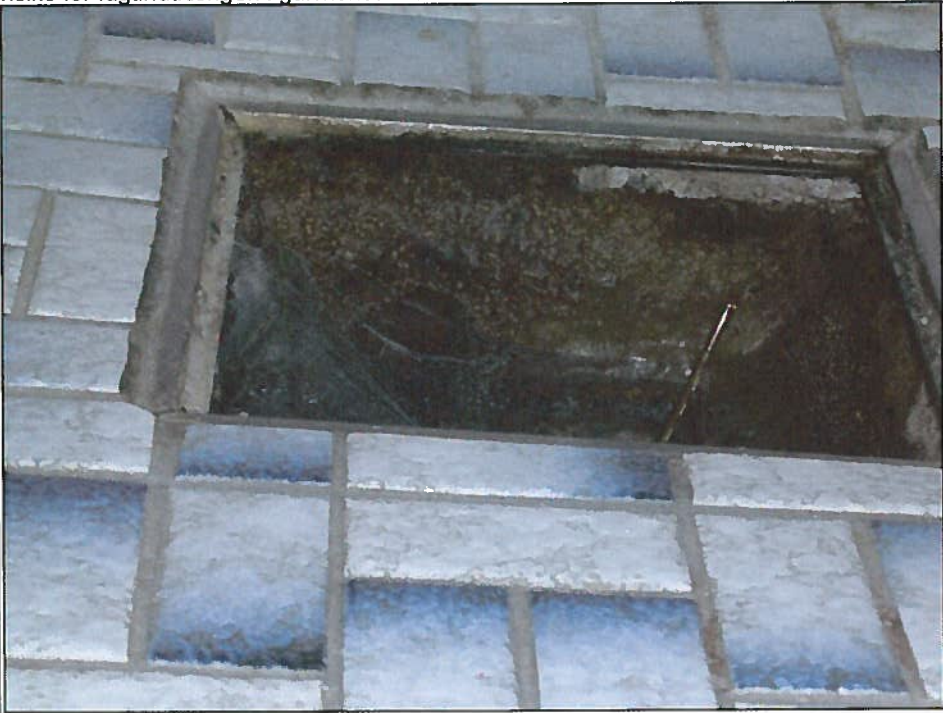
| 9.4 Gulvafløb | K3: Gulvafløb i kælderbadeværelset er ikke korrekt udført. Note: Blotlagt beton i gulvafløb medfører risiko for fugtindtrængen i gulvkonstruktionen. | |

| | Tilføjelse: Gulvafløb under håndvasken i stueetagen har synlig beton mellem rist og skål | |

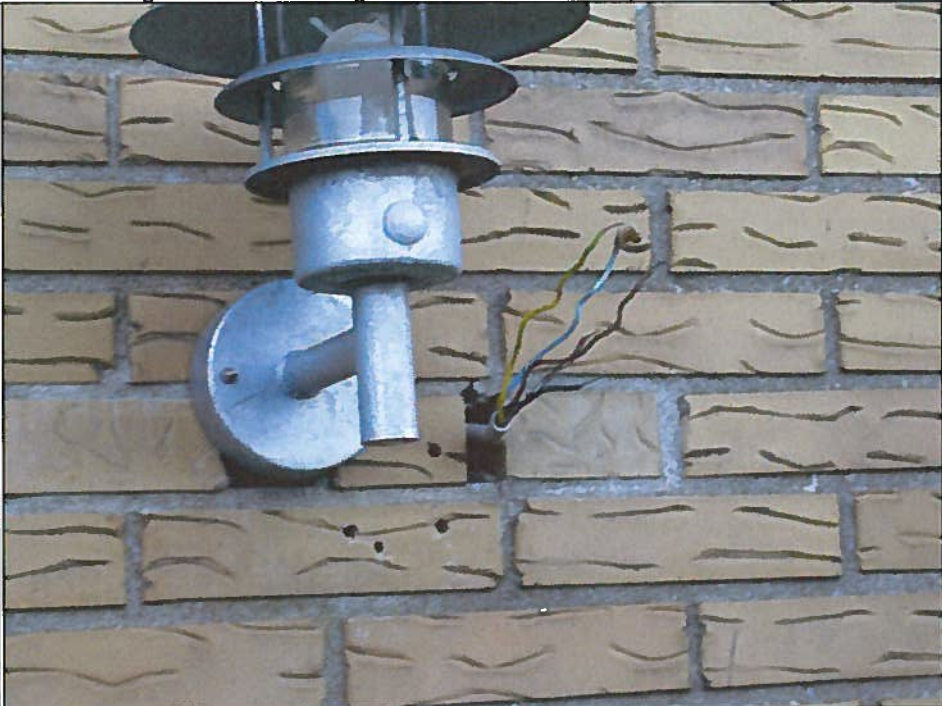
| 11.1 Andet | K1: Der mangler korrekt afslutning med dåse ved to kabler på østfacaden. | A3 |

| | Karakteren bør rettes til K2 | |
| Bygningssagkyndig | Da ledningerne ifølge sælger ikke er strømførende, mener jeg karakteren bør fastholdes på K1 | |
| Teknisk Revisor | Løse ledningsender bør gives K3, hvis der er umiddelbar risiko for personskaade og ellers K2, medmindre man tydeligt kan se, at de er frakoblede. Sælgers ord bør kun betragtes som vejledende. | A3 |

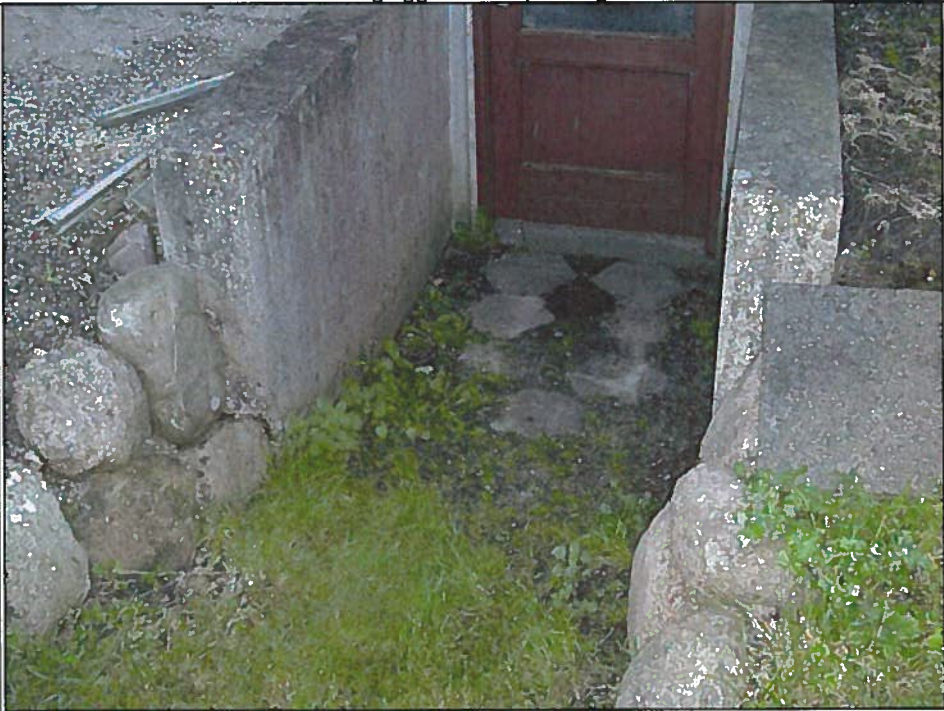
| 1.1 Udvendtigt terrænfald | K3: Terræn mod vest er eroderet og ligger under pudslaget. | |

| | Tilføjelse: Terræn mod nord har fald ned mod kælder døren, og der er ingen regnvandsbrønde her.<br>Note: Der er risiko for indtrængning af overfladevand i bygningen | |

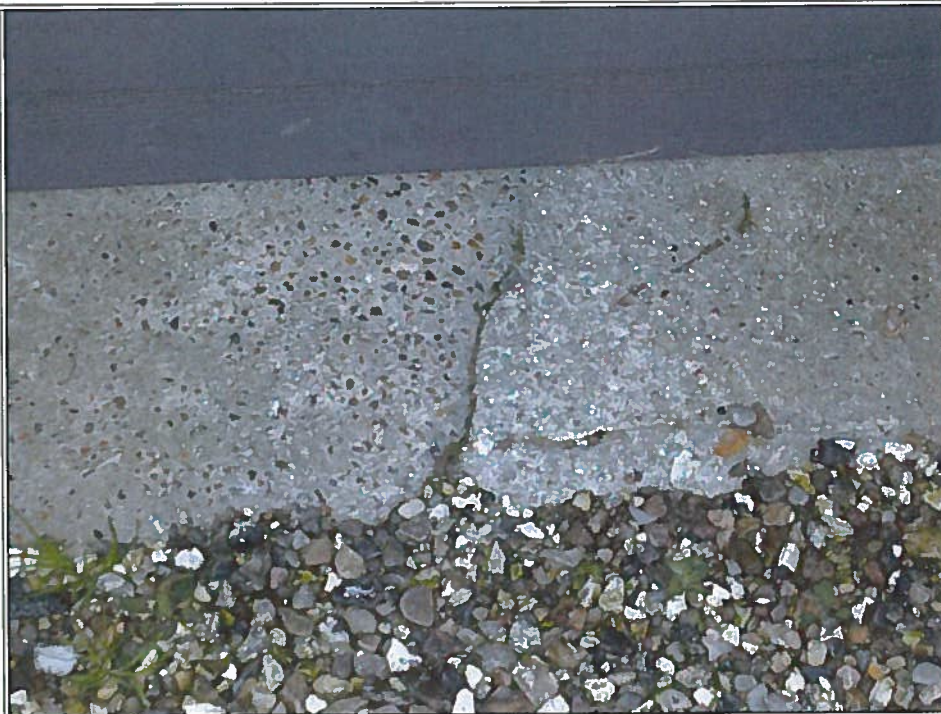
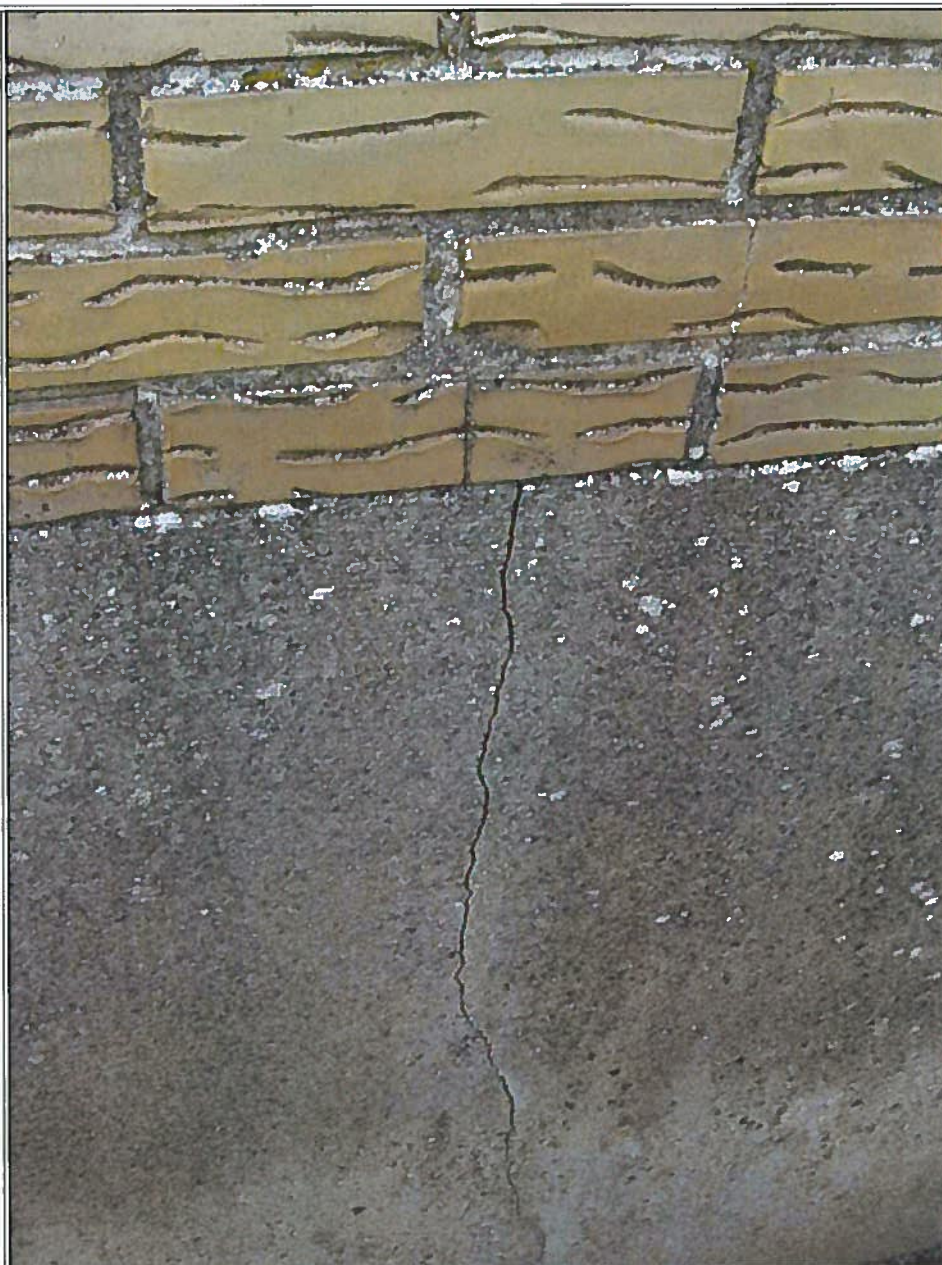
| 1.2 Sokkel | Ingen bemærkninger |

K1. Soklen er revnet under porten og har en lodret revne mod vest

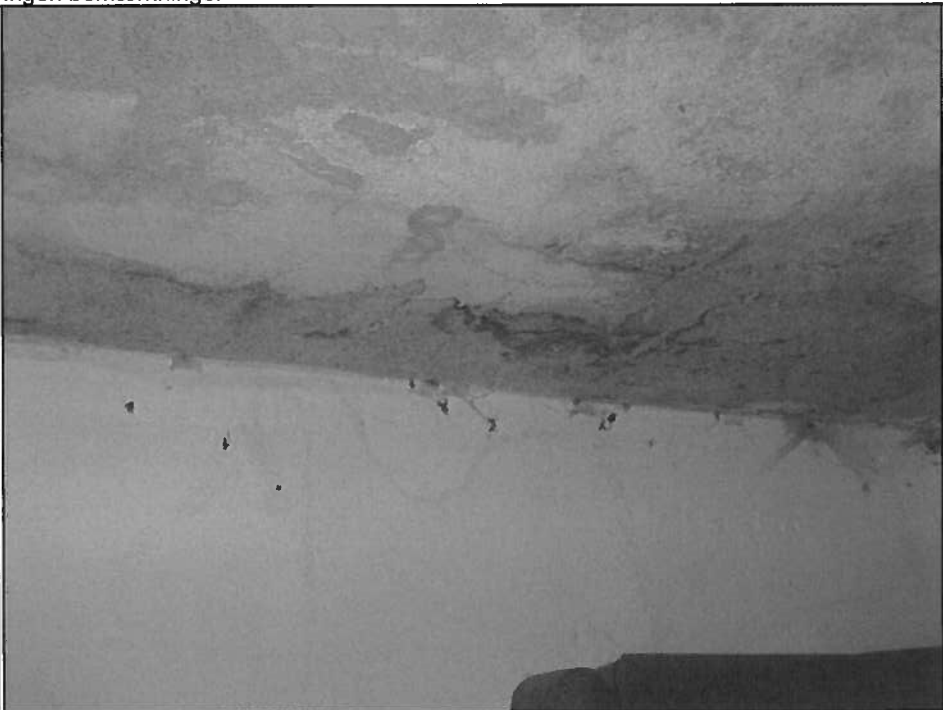
| 2.5 Etageadskillelse | Ingen bemærkninger | |

| <b>Fejlangivelse</b><br><i>Teknisk Revisor</i> | <p>UN. Kælderdækket har skjolde i det sydøstlige hjørne<br/> Note: Årsagen kan være tidligere vandskade i fyrrummet</p> | <b>A3</b> |
| Bygningssagkyndig | <p>Misfarvningen er tør, og skyldes højst sandsynlig skade sket, da oliefyret, der stod lige over, blev fjernet.<br/> Der er ingen vandføring i nærheden og rummet over er tørt.<br/> Skaden bør derfor karakteriseres som K1.</p> | |
| Teknisk Revisor | <p>Ja, det er muligt, men årsagen kunne måske også være fugtindtrængning fra den ikke fjernede skorsten ved bestemte vindretninger, hvorfor jeg finder UN mest hensigtsmæssig</p> | <b>A3</b> |

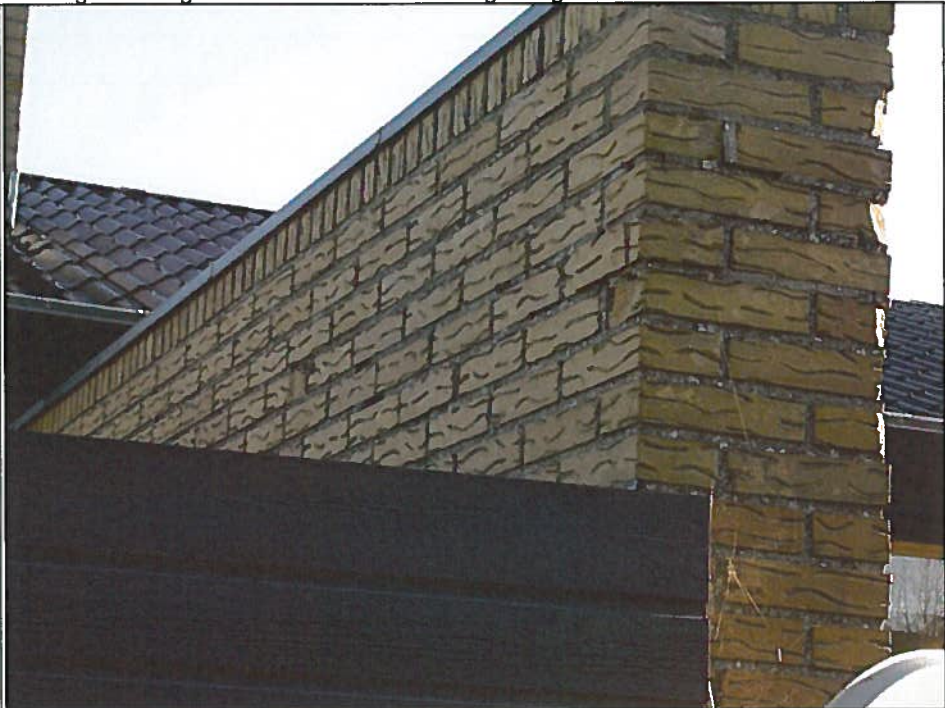
| 3.1 Facader / gavle | K2: Fuge omkring risten mod vest er revnet og mangler delvist. | A2 |

| | Tilføjelse: Murkronen mod sydøst har flere afskalninger | |

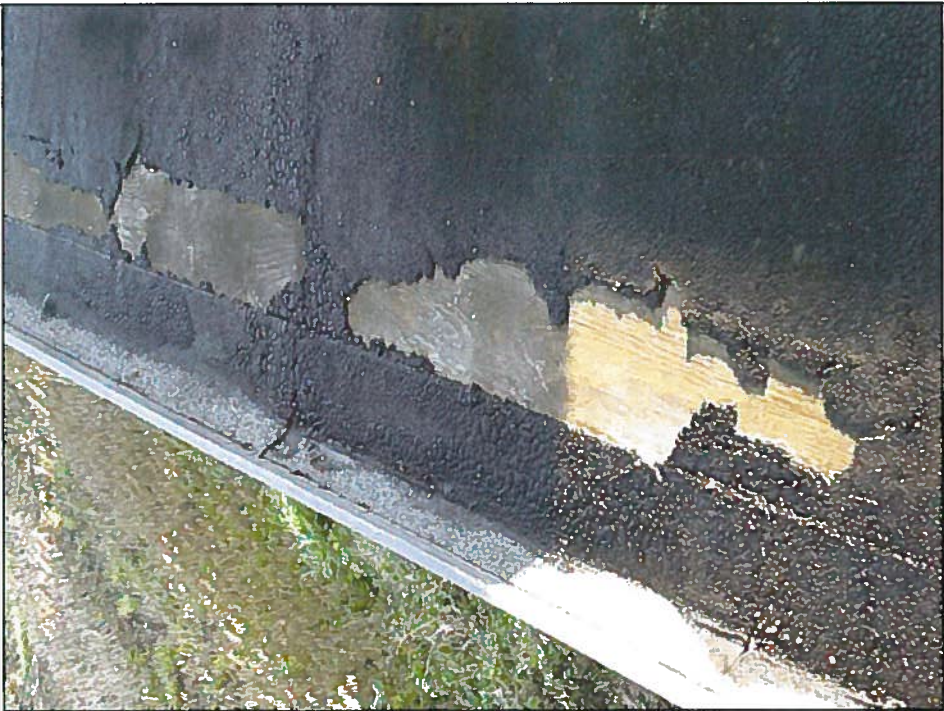
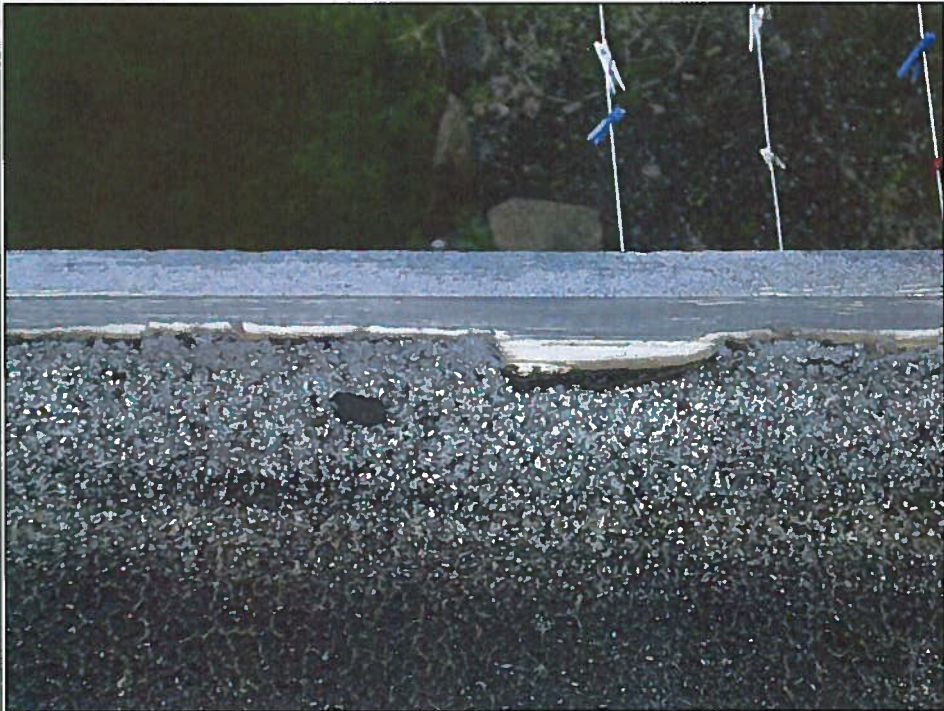
| Fejlangivelse<br>Teknisk Revisor | <br> <p>K3. Papbelægning manglede i områder og der var flere utætheder langs kanterne, hvor inddækningsskinnerne var afmonteret<br/> NB: da der stod nye ruller tagpap i garagen skønnes årsagen at være at ejeren har gjort klar til montering af ny tagbelægning, hvilket kan være sket efter BS gennemgang</p> | 0 |
| Bygningssagkyndig | Taget er ganske rigtigt under reparation, hvilket er sket efter besigtigelsen. | |
