**DISCIPLINÆR- OG KLAGENÆVNET  
FOR BESKIKKEDE BYGNINGSSAGKYNDIGE**

**Afgørelse – teknisk revision af tilstandsrapporten [REDACTED]:**

Det er nævnets vurdering, at der i tilstandsrapporten [REDACTED] er afvigelser fra retningslinierne for huseftersyn i et sådant omfang, at den må betegnes som fejlbehæftet. Det er nævnets afgørelse, at beskikket bygningssagkyndig [REDACTED] tildes en påtale for fejl i en tilstandsrapport.

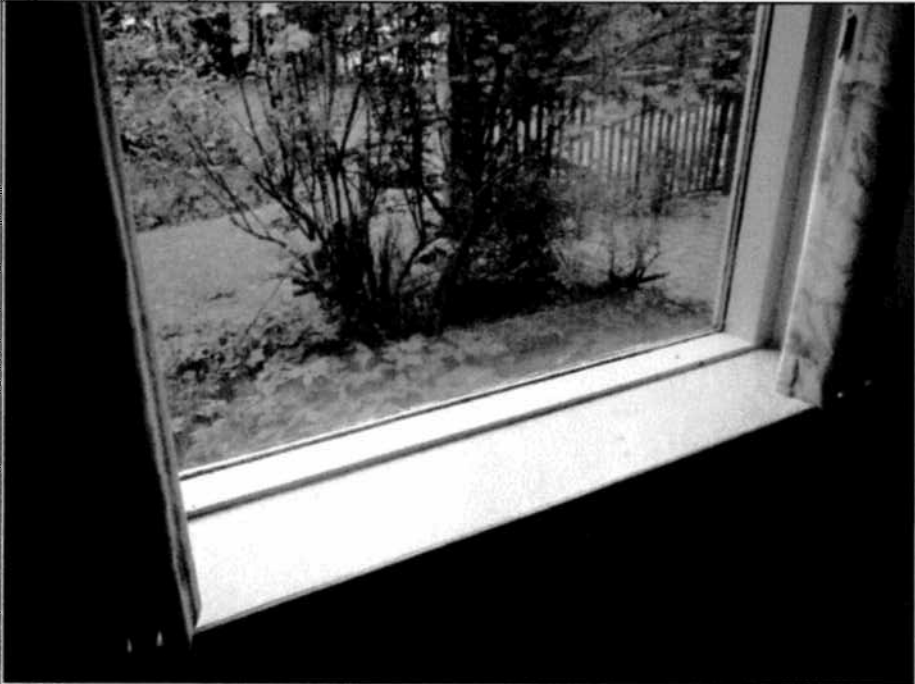
| <b>Fejlangivelse</b><br><i>Teknisk Revisor</i> | <p>Vinduer i værelse og soveværelse er med fast termoglas - ingen brandredningsåbning.<br/> Karakter: K3 - personskaderisiko ved brand.<br/> Manglende angivelse i rapporten.<br/> Jf. vejledende vægtskala takseres forholdet på niveau C. Redningsmandskab vil dog kunne få adgang ved at smadre ruderne og fejlen placeres derfor i bunden af niveau C.</p> | C11 |
| Bygningssagkyndig | Den sagkyndige har ikke kommenteret dette punkt. | |

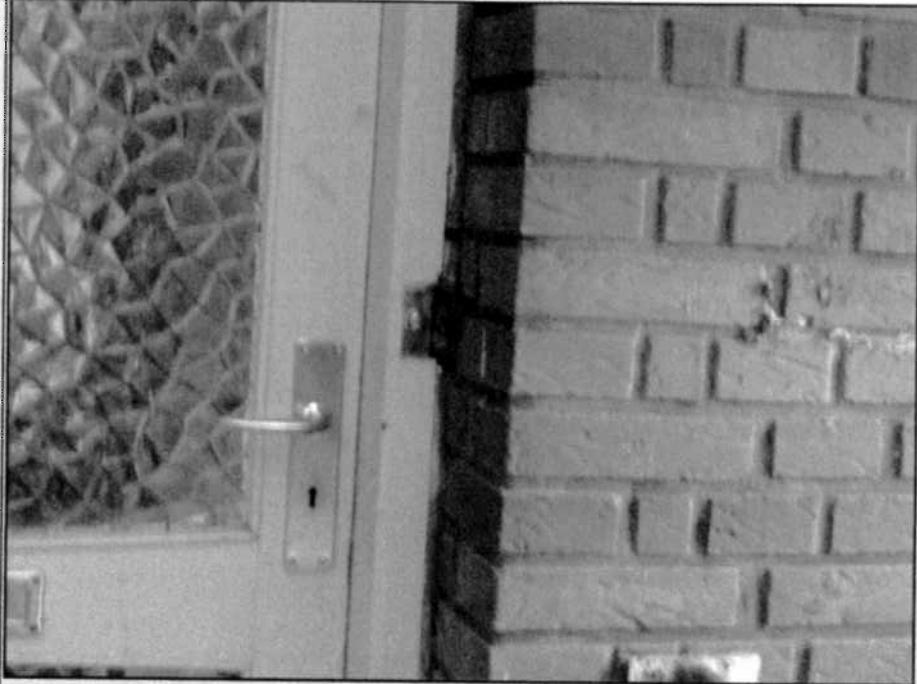
| <b>Fejlangivelse</b><br><i>Teknisk Revisor</i> | <p>Hoveddør har defekte mørtelfuger.<br/> Karakter: K1<br/> Er ikke anført i rapport.<br/> Udgift til udbedringen er af beskeden størrelse.</p> | A1 |
| Bygningssagkyndig | Det fremgår ikke af kontrolrapporten, at den <b>defekte</b> fuge ved ringeklokken er placeret under taget til carporten, der er derfor ingen risiko for skade og bør ikke medtages som en <b>skade</b> . | |
| Teknisk Revisor | Defekter skal anføres og er helt uafhængig af evt. overdækning.<br><b>Vurdering fastholdes</b> | A1 |

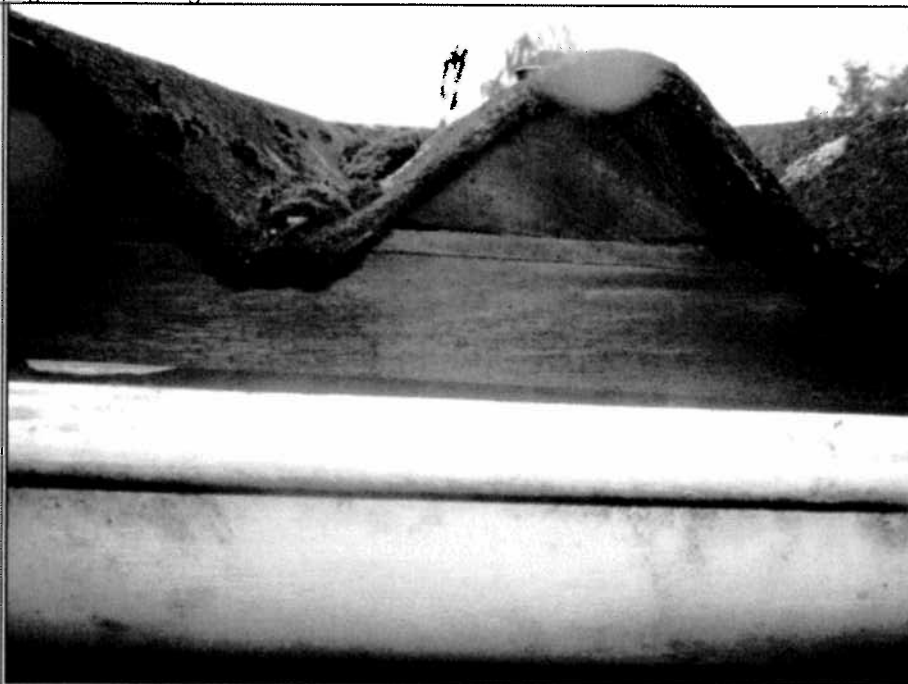
Forhold ved tagfod/udhæng/udestuen har i rapporten ingen bemærkning.  
Der kunne konstateres en meget beskeden ventilationsåbning ved bølgeklodser på eternitag i begge tagsider og ingen i udhæng ved underbeklædninng.  
Den begrænsede ventilation har ikke givet synlige tegn indendørs (se bemærkning under indervægge).  
Karakter: K1 - da der ikke er følgeskader, men at gældende krav til ventilation af tagrum over isolering ikke ses opfyldt, hvilket bl.a. bør iagttages ved efterisolering og anført ved noteangivelse.  
Udbedringsudgift til øget ventilationsareal i facader/udhæng er beskeden.

| Bygningssagkyndig | Det at kontrollanten henviser til skjolder på skillevægge, kan ikke henføres til manglende ventilation ved udestue, da udestue og skjolder på skillevægge er i hver sin ende af boligen.<br>Endvidere vil manglende ventilation ikke give skjolder, men derimod skimmeldannelse.<br>Endelig skal nævnes, at skjolderne både ved besigtigelsen og ved kontrollen var tørre. | |
| Teknisk Revisor | Når udestuer er udført med lukning af ventilationen til hovedbygningens loft-/tagrum skal det anføres og give anmærkning/ beskrivelse i rapporten.<br>Forholdet er ikke bemærket.<br>Vurdering fastholdes. | <b>A2</b> |

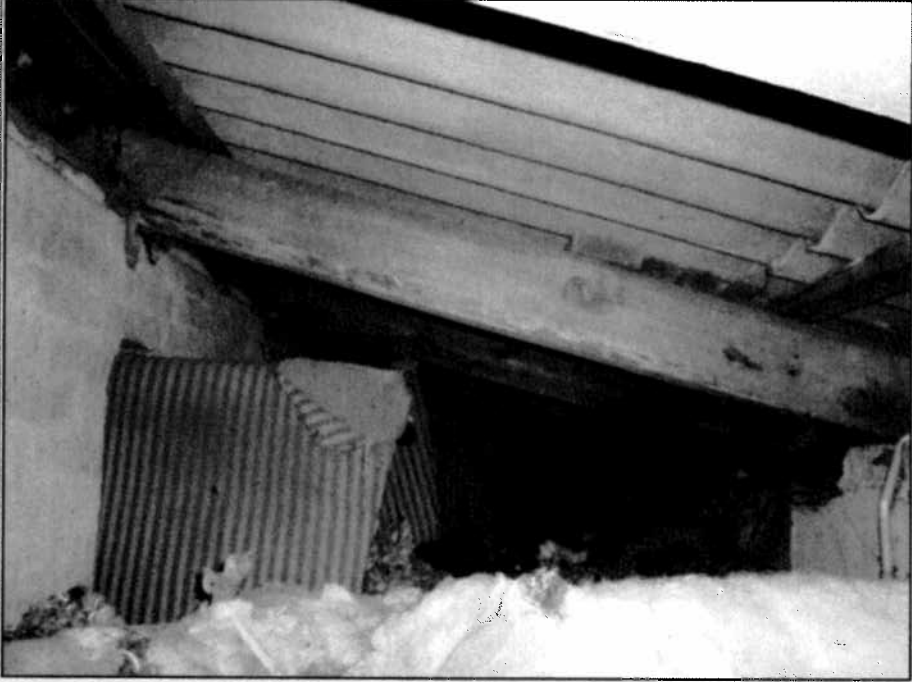
| <b>Fejlangivelse</b><br>Teknisk Revisor | <p>Isoleringen i loftsrums er med enkelte effekter direkte udlagt på isoleringen og denne er noget uens ved samlinger og begrænsninger, samt at der ses gammelt hvepsebo.<br/>Karakter: K1<br/>Forholdet ikke beskrevet i rapporten.</p> | <b>A1</b> |
| Bygningssagkyndig | Jeg må indrømme, at jeg ikke var klar over, at et gammelt hvepsebo var en skade, der skal nævnes. | |
| Teknisk Revisor | De anførte forhold skal registreres i rapporten.<br>SS/TR vurdering er uændret. | <b>A1</b> |

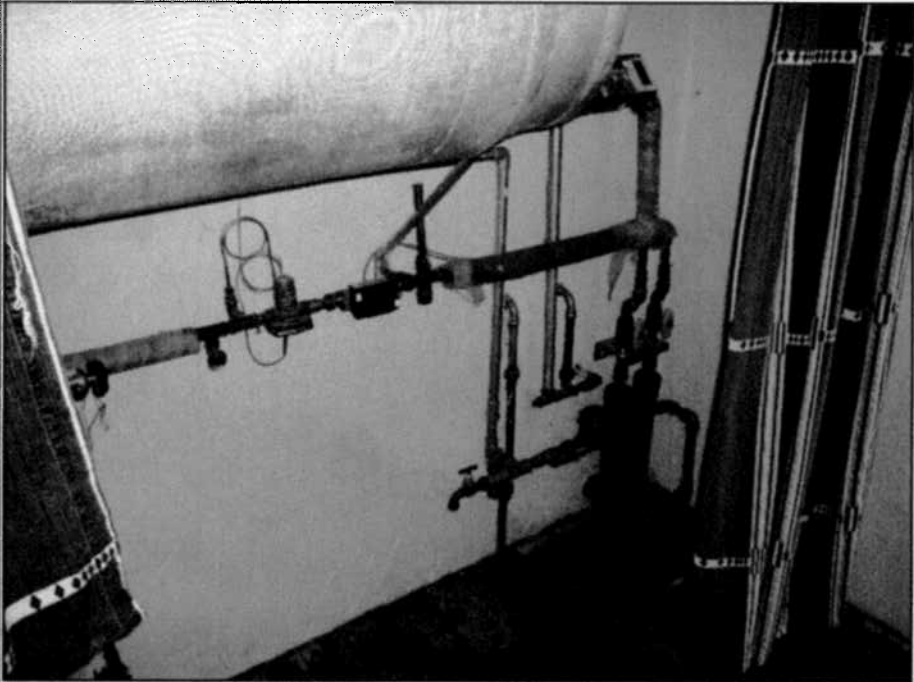
| <b>Fejlangivelse</b><br><i>Teknisk Revisor</i> | <p>"Bryggers" er med trægulv, hvor der pga. installationen af fjernvarmestik mv. og varmtvandsbeholder samt vandmåler skal være afløb.</p> <p>Karakter: K2.</p> <p>Ingen bemærkning i rapport.</p> <p>"Udbedring" ved vandtæt gulvbelægning er mindre beløb og excl. afløbs-installation - se afløb pkt. 9.4</p> | A3 |
| Bygningssagkyndig | <p>Af kontrolrapporten fremgår det ikke tydeligt, at da jeg besigtigede ejendommen, var ejendommen beboet af en gammel mand med mange møbler og en del oplag, heriblandt bag forhæng m.m. i bryggers.</p> <p>Ved kontrolbesøget var sælger flyttet og ejendommen tom, hvilket gør at der fremkommer ting, som virker åbenbare, at de skal medtages.</p> <p>Teknisk revisors bemærkninger til dette punkt og punkt 9.4 var derfor ikke synlige ved besigtigelsen og kan derfor ikke accepteres som en fejl.</p> | |
| Teknisk Revisor | <p>SS/TR blev orienteret om at der var mange effekter, men har konstateret at der under pkt. 6.2 er bemærkning til <b>trægulvet</b> i bl.a. bryggers.</p> <p><b>Trægulv</b> sammen med <b>varmtvandsbeholder etc.</b> i rummet skulle, trods effekter, give bemærkning i rapporten.</p> <p>Vurdering fastholdes.</p> | A3 |

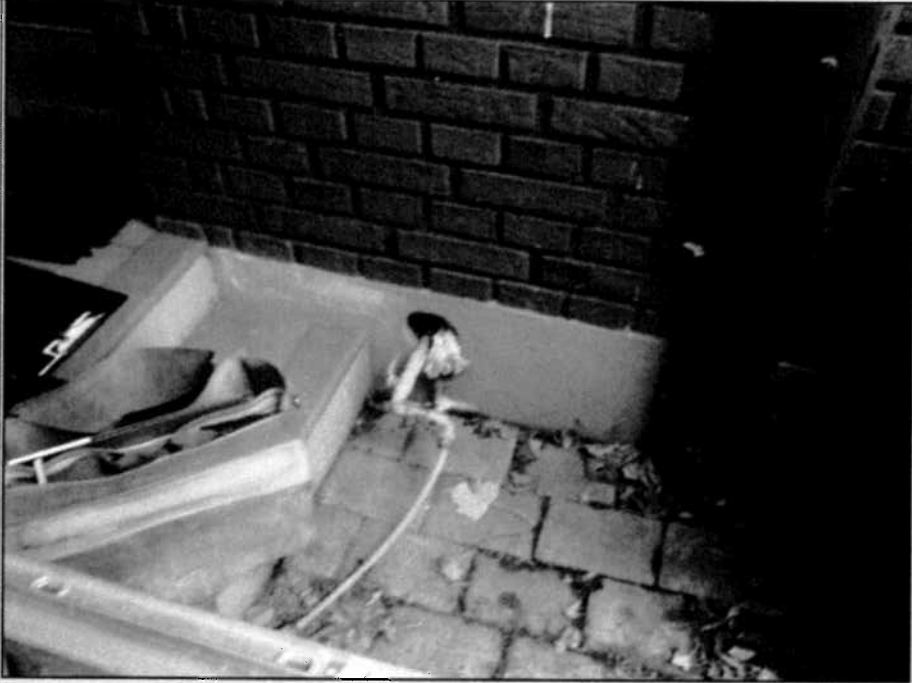
| <b>Fejlangivelse</b><br><i>Teknisk Revisor</i> | <p>Udvendig vandhane/tappested ved hoveddør er i simpel udførelse og er ikke frostsikret. Karakter: K1 - idet tapstedet har overlevet flere strenge vintre og i givet fald vil der ikke være følgeskaderisiko, da en eventuel frostsprængning vil forekomme uden for huset. Ikke omtalt i rapporten.<br/>Økonomien for ændring er beskeden.</p> | A1 |
| Bygningssagkyndig | <p>Det fremgår ikke af kontrolrapporten, at vandhanen er placeret inde i overdækket carport og der var ingen tegn på skader, ej heller ikke efter de sidste par hvide/kolde vintre vi har haft, derfor er forholdet ikke medtaget som en skade.<br/>Fejlen bør derfor udgå af kontrolrapporten.</p> | |
| Teknisk Revisor | <p>Forholdet skal beskrives i rapporten og karakteren K1 er alene pga. at den simple udførelse der ikke har givet defekt/frostsprængning de seneste 2 år. Var dette ikke tilfældet skal karakteren være K3.</p> | A1 |

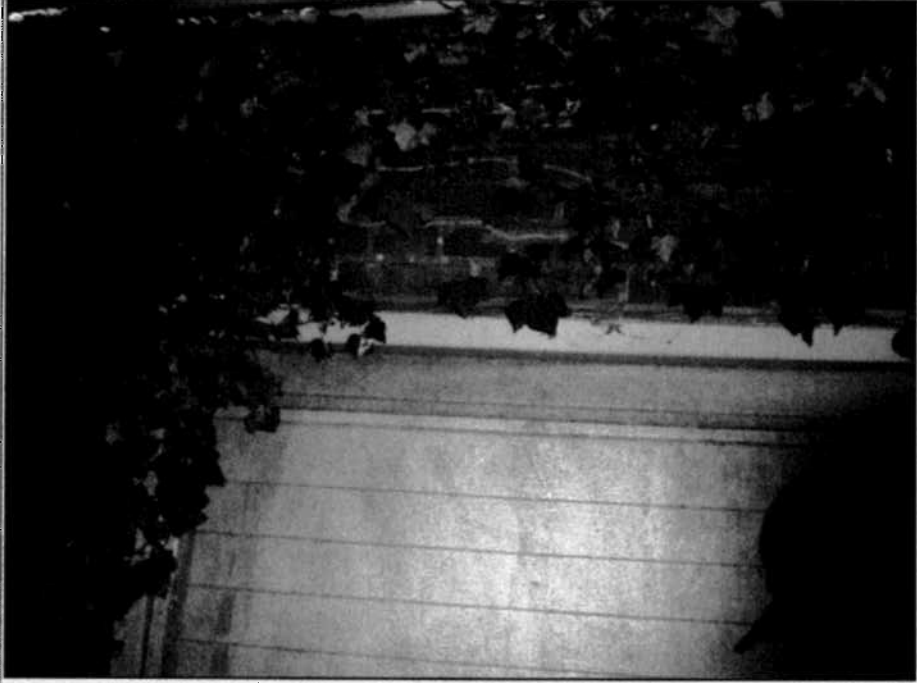
| <b>Fejlangivelse</b><br><i>Teknisk Revisor</i> | <p>Murværk over port er med defekt/revnet overligger.<br/>Karakter: K3<br/>Forholdet burde fremgå af rapporten.</p> | <b>A1</b> |
| Bygningssagkyndig | Det fremgår ikke af kontrolrapporten, at det omtalte murværk over garageport er placeret indeunder overdækket carport og at der er en gl. skade.<br>Det er en gl. skade og skal derfor højst have karakteren K0. | |
| Teknisk Revisor | Denne skade skal være registreret uanset overdækning eller ej og en gl. skade som ikke er udbedret skal selvfølgelig også angives.<br>SS/TR vurdering fastholdes | <b>A1</b> |

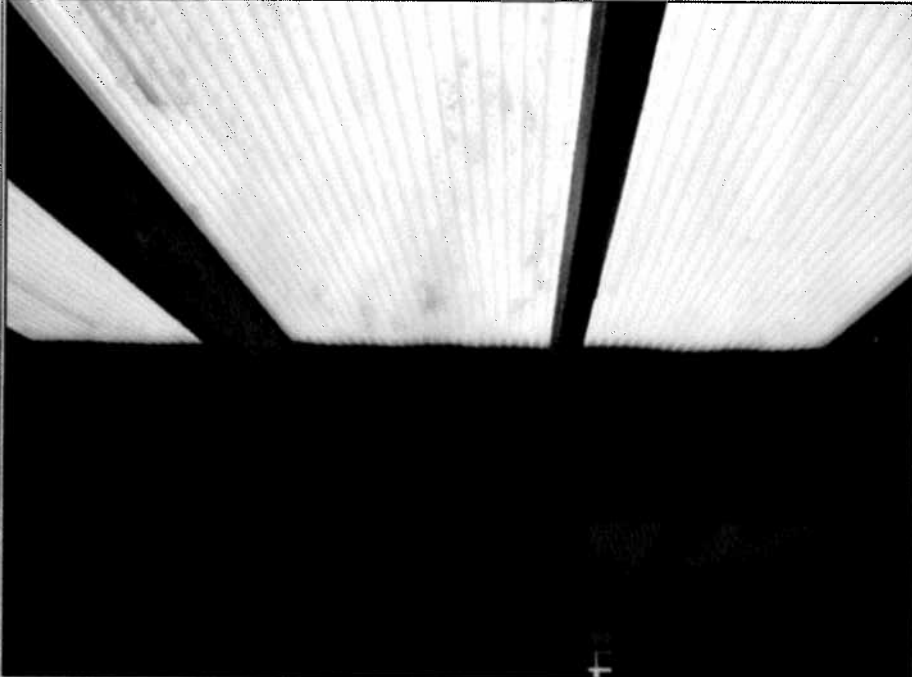
| <b>Fejlangivelse</b><br><i>Teknisk Revisor</i> | <p>Tagpladernes inddækning under tagrenden på bygning A er utæt - indikation på fugt ses i den underliggende inddækning.<br/> Karakter: K2<br/> Ikke anført i rapport<br/> Udbedring har nogen økonomisk omfang hvis der er <b>bagvedliggende råd</b></p> | A3 |
| Bygningssagkyndig | <p>Sælger var tilstede ved min gennemgang og da jeg kunne se skjolder på spærre på udestuen, spurgte jeg sælger, om der havde været utætheder, hvilket han svarede nej til. Min konklusion er, at der er tale om lidt kondensering, som har dannet skjolder på spærrene, idet det ikke er nedbrydning af nogen art.<br/> Skal skaden nævnes, bør karakteren max. være K0.</p> | |
| Teknisk Revisor | <p>BS skulle have angivet sine iagttagelser og vurderinger i rapporten.<br/> SS/TR fastholder den anførte vurdering, men tekst ændres således at tagrende udgår og skal være <b>tagbelægningen på bygning A</b>. Se venligst fotos pkt. 8.11</p> | A3 |
