# DISCIPLINÆR- OG KLAGENÆVNET FOR BESKIKKEDE BYGNINGSSAGKYNDIGE

## **Afgørelse – teknisk revision af tilstandsrapporten [REDACTED]:**

**Bygning A (Beboelse - 101m2)**

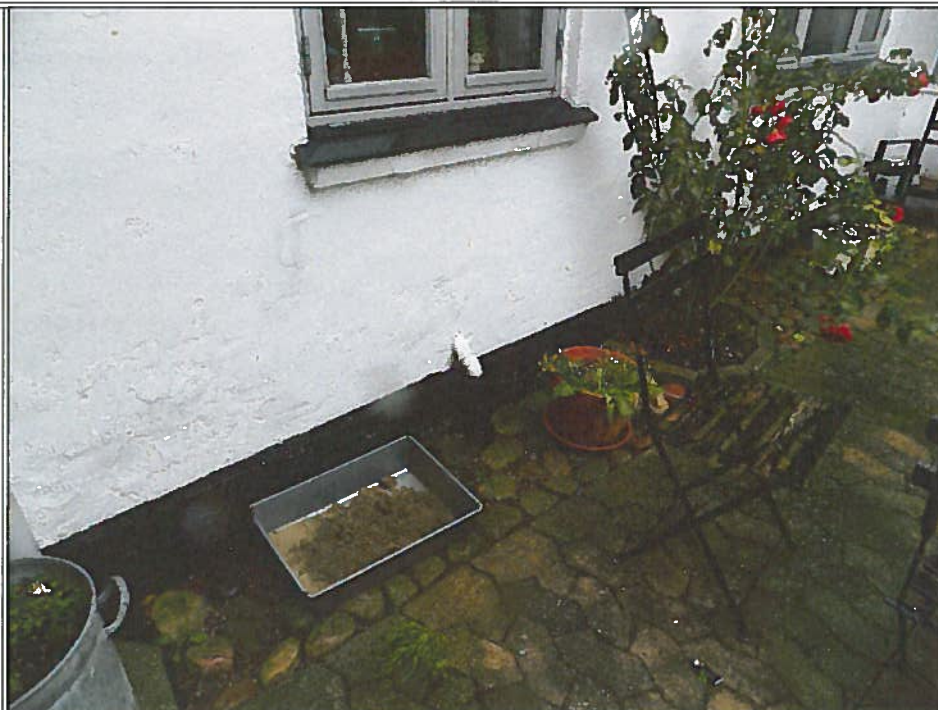
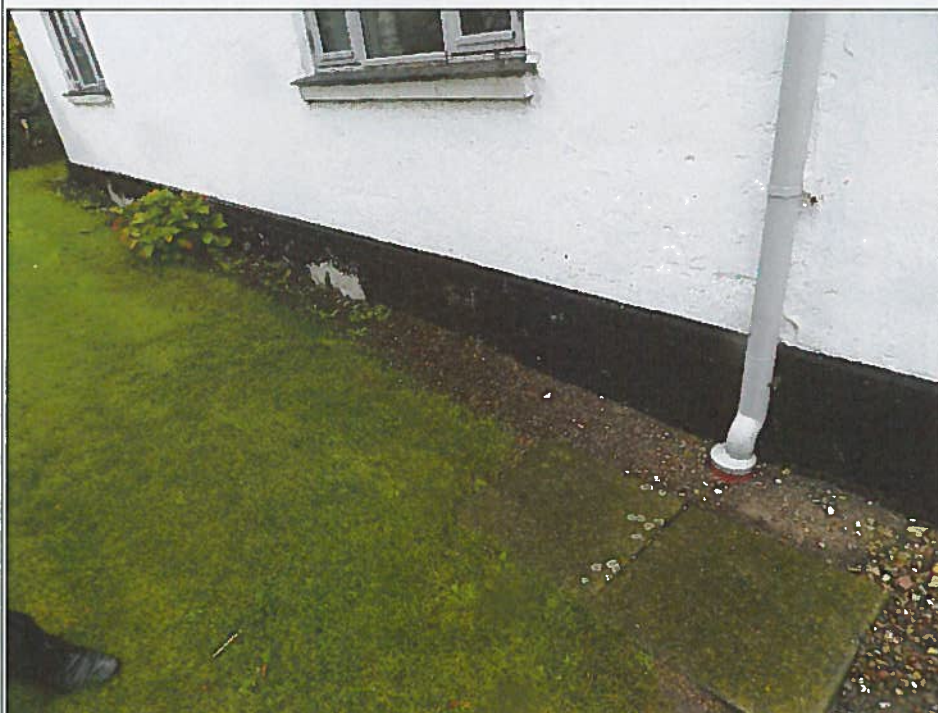
| 1.2 Sokkel | K1: Der kunne konstateres revnedannelser og afskallinger på soklen |

Beskrivelse af skade/mangel: Soklen fremstår i relativ pæn stand med tjærebehandling. Men der forekommer hele vejen rundt en del punktvis frost afskalninger, samt mindre hårfine revnedannelser delvist skjult under tjærebehandlingen. (afskalninger mod vej var udbedret ved kontrolbesøget)

Note: Der må forventes jævnligt vedligeholdelses arbejder som følge af frostaftskallinger, da der forekommer en del kalkholdige sten i pudslaget.

Karakter: K2

Begrundelse for fejl: Skadebeskrivelsen afspejler ikke de konstaterbare forhold og er for diffus til at give en bruger den fulde forståelse af skadens reelle omfang og dennes lokalitet. Skadesbeskrivelsen opfylder dermed ikke Håndbogens kap. 3 afsnit 5.03:

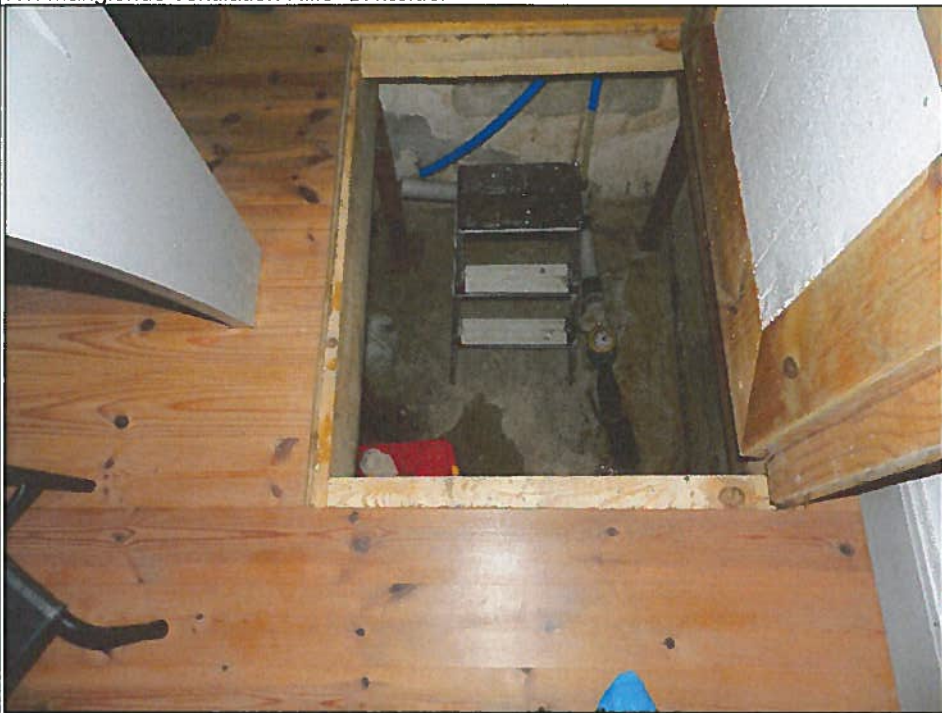
| <b>Fejl angivelse</b><br>Teknisk Revisor | <p>Beskrivelse af skade/mangel: Der mangler ventilation til lille viktualiekælder i under entré.<br/> Note: Ved løft i lemmen kunne der konstateres massiv kondensfugt på undersiden af lemmen. Kondensfugt kan give fugtbetinget skadefølge i træetageaskillelse.<br/> Karakter: K3<br/> Begrundelse for fejl: Forholdet vurderes undervurderet, da der er risiko for fælgeskade. Desuden mangler der en egentlig konsekvens beskrivelse af det registrerede forhold. Jvnf. HB kap. 3 afsnit 5.03 skal forbrugeren have klarhed over skadens mulige konsekvens. Hvilket specielt er påkrævet ved K2 og K3 bemærkninger.</p> | <b>A1</b> |
| Teknisk Revisor | Som det fremgår af noten forekom der voldsom meget kondensvand på undersiden af lemmen. Karakteren K3 vurderes derfor at være korrekt.<br>Argumentation og vurdering fastholdes. | <b>A1</b> |

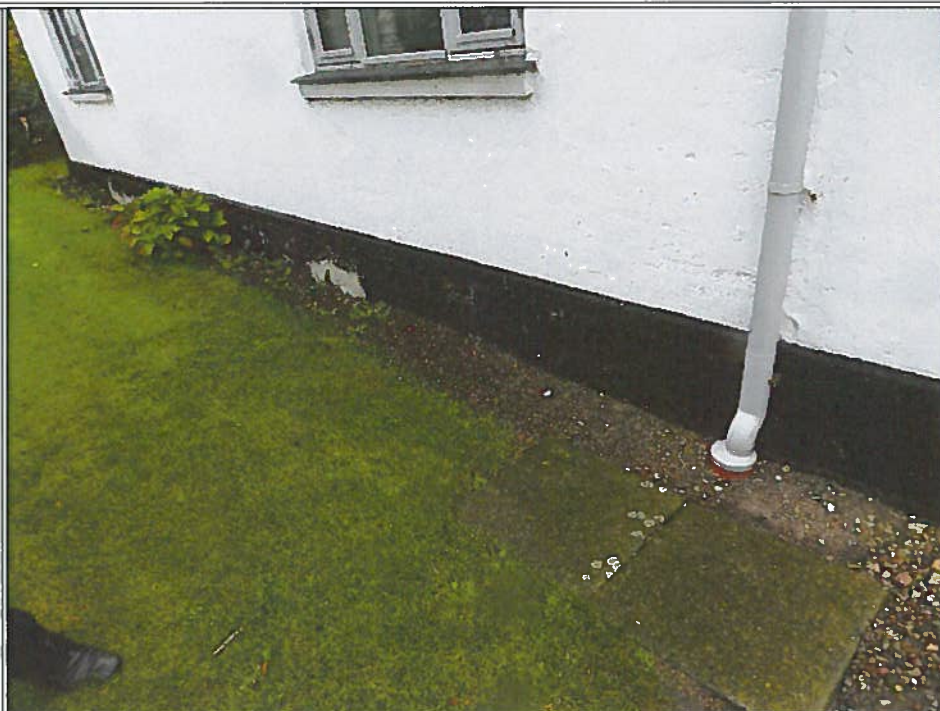
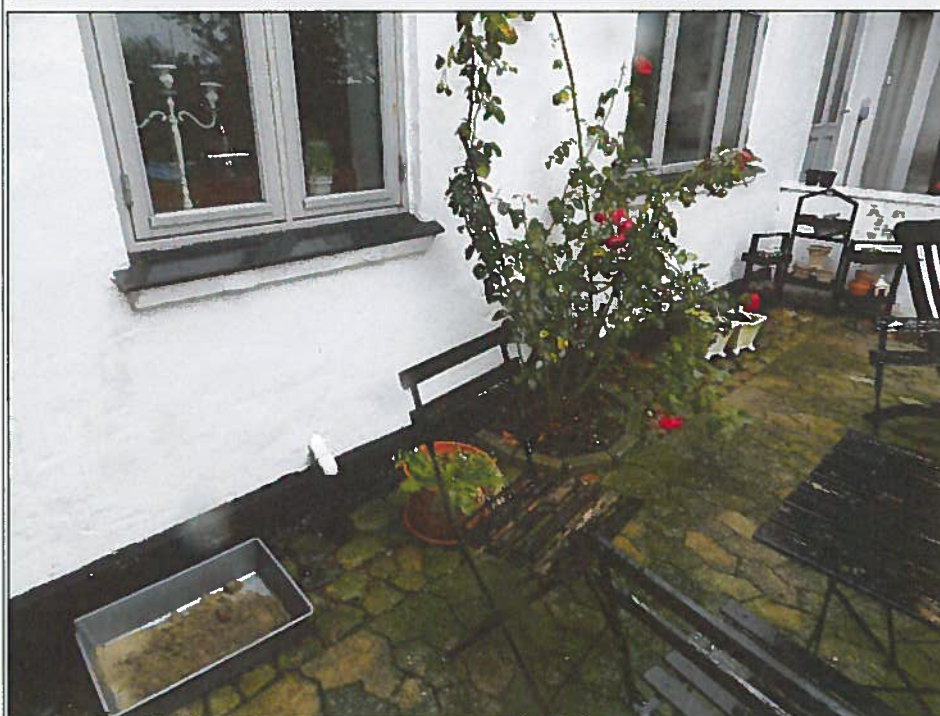
| 2.6 Ventilation | K1: Der skønnes ikke at være tilstrækkelig ventilation under det opstrøet gulve. |

Beskrivelse af skade/mangel: Der skønnes ikke belæg for at vurdere der er utilstrækkelig ventilation under gulve. Idet der er 3 sokkelventiler (ca. 10 x 15 cm) i både nord og sydfacade, samt 2 skokkelventiler hver gavl (= 0,15 m<sup>2</sup> > 63/500), som dog reduceres lidt af tremmerne).

Note: Trægulve i stuer bære præg af at være af relativ nyere dato og fremstår uden konstaterbar unormal opfugtning (på nuværende tidspunkt - se dog næste punkt).

Karakter: Ingen.

Begrundelse for fejl: Forholdet skønnes fejlvurderet.

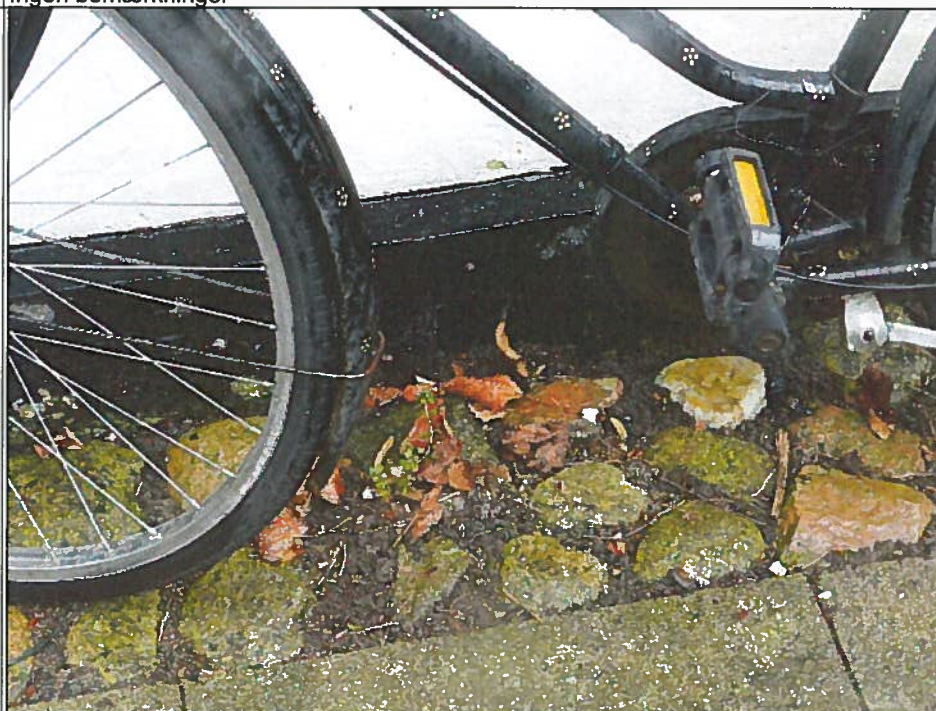
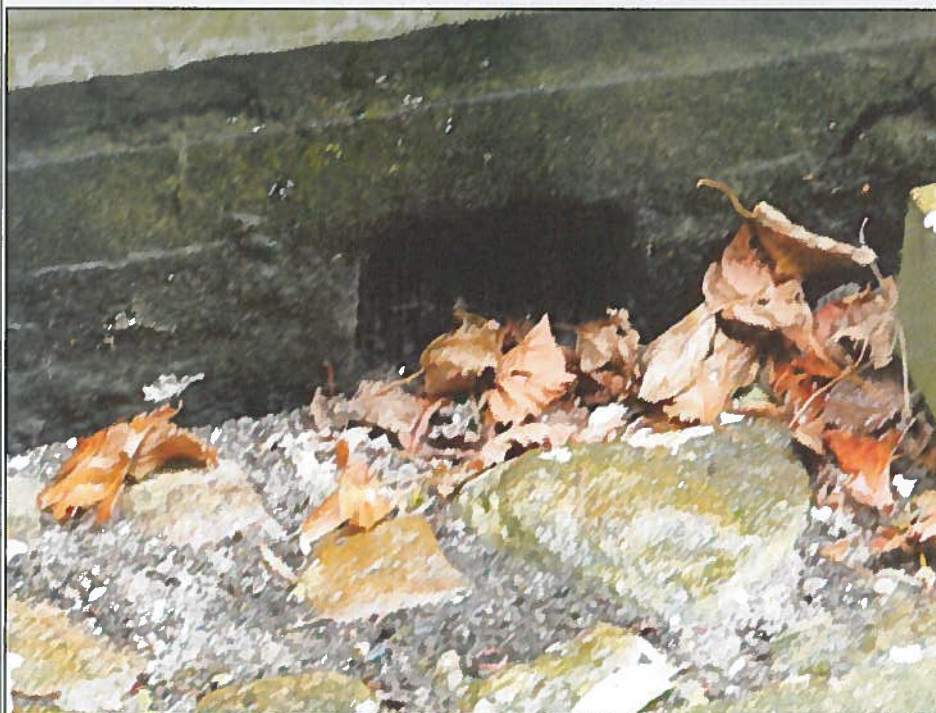
## 2.6 Ventilation

Beskrivelse af skade/mangel: De 2 sokkelventiler i østfacade er placeret under terrænniveau, hvorved overfladevand kan trænge uhindret ind under gulvkonstruktion.  
Note: Der er risiko for fugtbetinget skader i træetageadskillelse. Ved kontrolbesøget kunne der ikke konstateres unormal opfugtning, hvilket kan tilskrives en god drænende bund i krybekælderen, samt et lavt liggende grundvand.  
Karakter: K3 (da der er en potentiel risiko)  
Begrundelse for fejl: Forholdet er ikke beskrevet.  
Fejlens vægtning: Sættes i laveste niveau, da den vurderes efter omkostning til sikring ved ventiler.

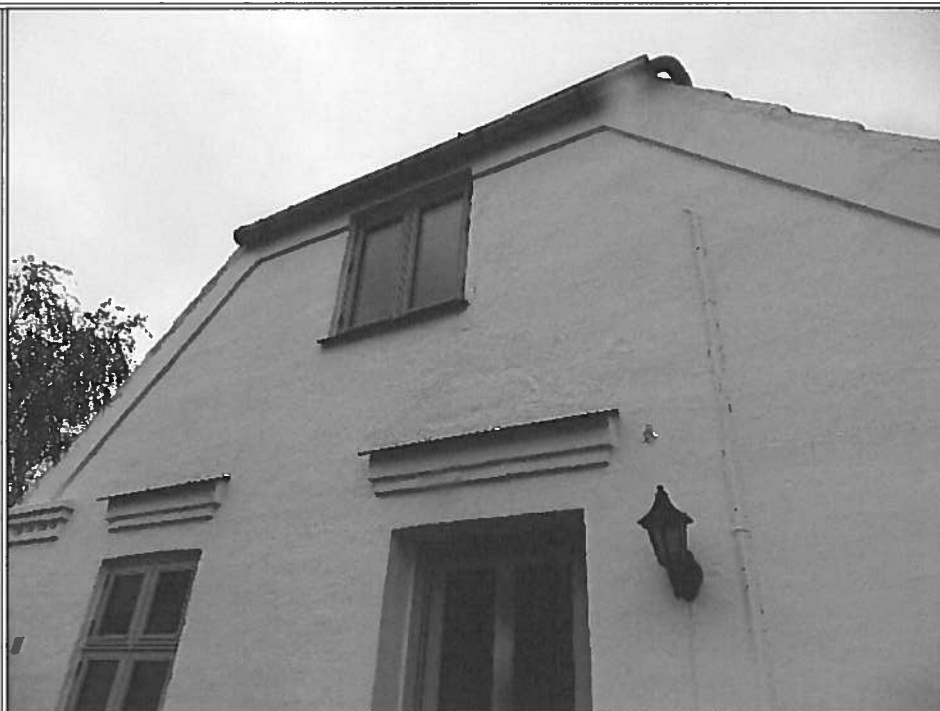
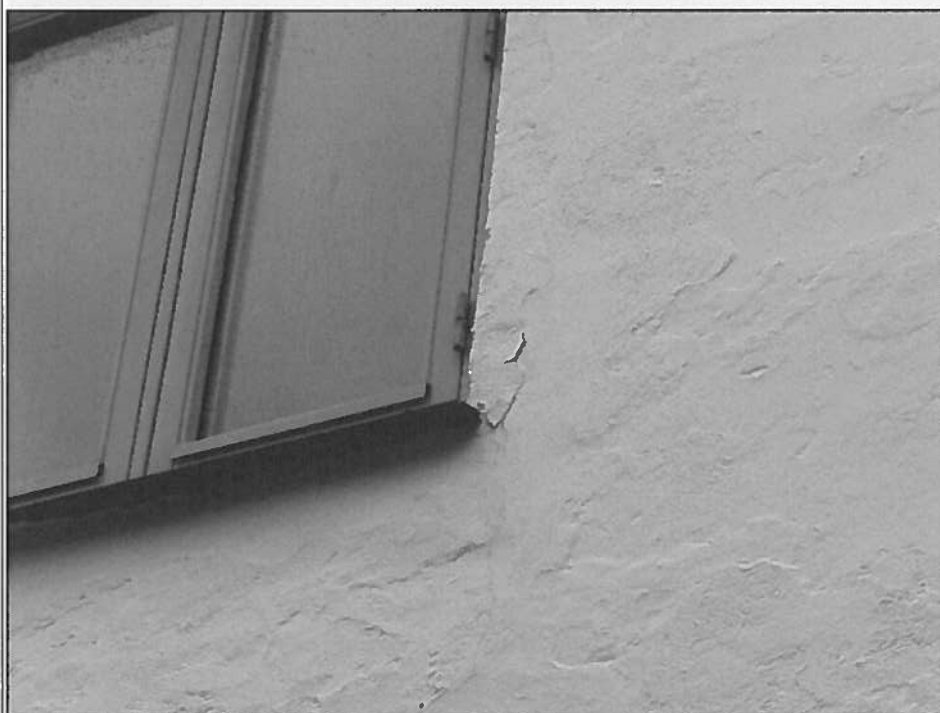
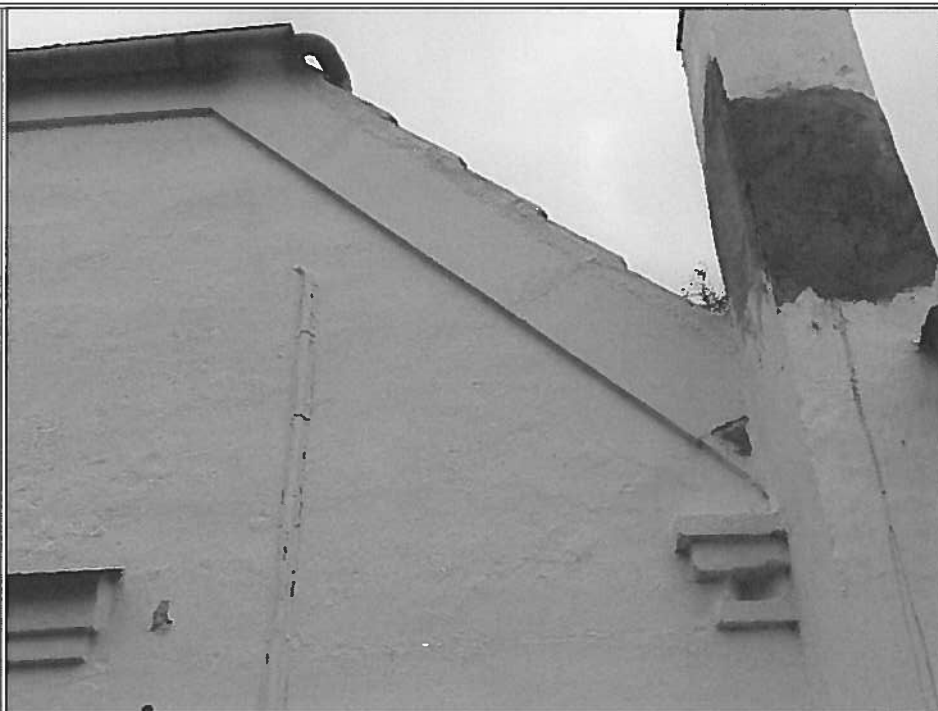
| 3.1 Facader / gavle | Ingen bemærkninger |

Beskrivelse af skade/mangel: Der er stedvist mindre hårfine revnedannelser af ældre dato rundt omkring på facaderne. Specielt på vestgavl er der revnedannelser omkring vindue på 1. sal, samt ved muret fremspring på gavlgesims. Facader bære præg af, at der gennem tiderne er foretaget pudsreparationer og her en ujævn overflade, som følge af mindre lokale områder med mangelfuld pudsvedhæftning.

Note: Der må løbende forventes at der sker frostafskalninger.

Karakter: K2

Begrundelse for fejl: Forholdet er ikke beskrevet.

| Teknisk Revisor | Det er TR's klare overbevisning, at de visuelt konstaterbare skader ved kontrolbesøget, har været til stede gennem længere tid og også under BS besigtigelse. Argumentation og vurdering fastholdes. | <b>A2</b> |

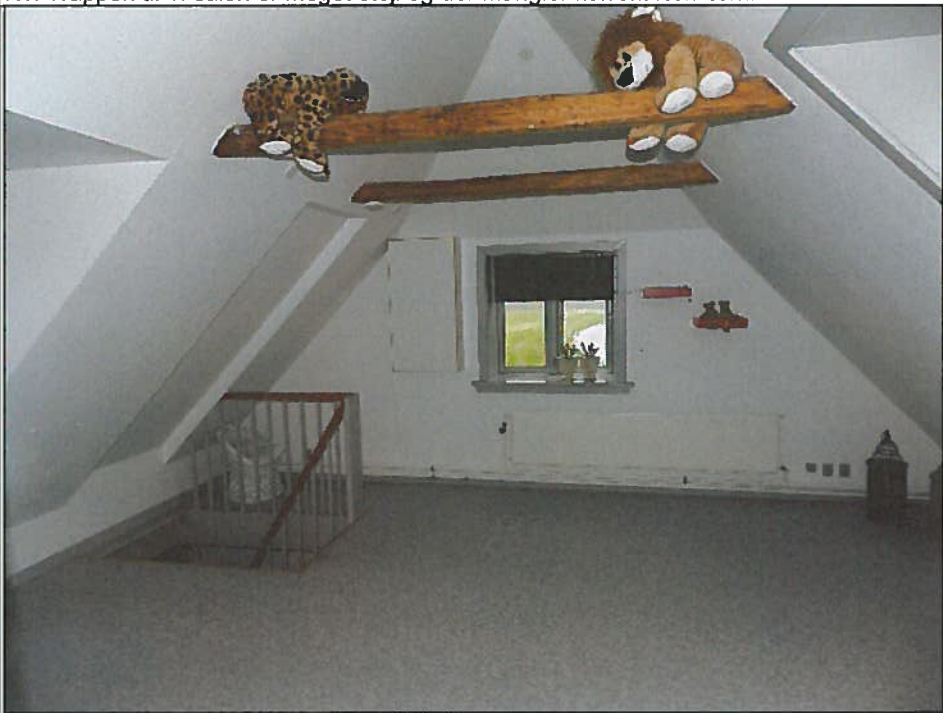
| Fejl angivelse<br>Teknisk Revisor | <p>Beskrivelse af skade/mangel: Der mangler sikkerhedsrækværk på den ene side ved opgangs repos på 1. sal. Tappe er desuden stejl og med små trin.</p> <p>Note: Der er risiko for faldulykke fra relativ stor højde, som følge af det manglende rækværk.</p> <p>Karakter: K3</p> <p>Begrundelse for fejl: Forholdet er undervurderet. Da der er risiko for personskade, skal karakteren K3 anvendes.</p> | |

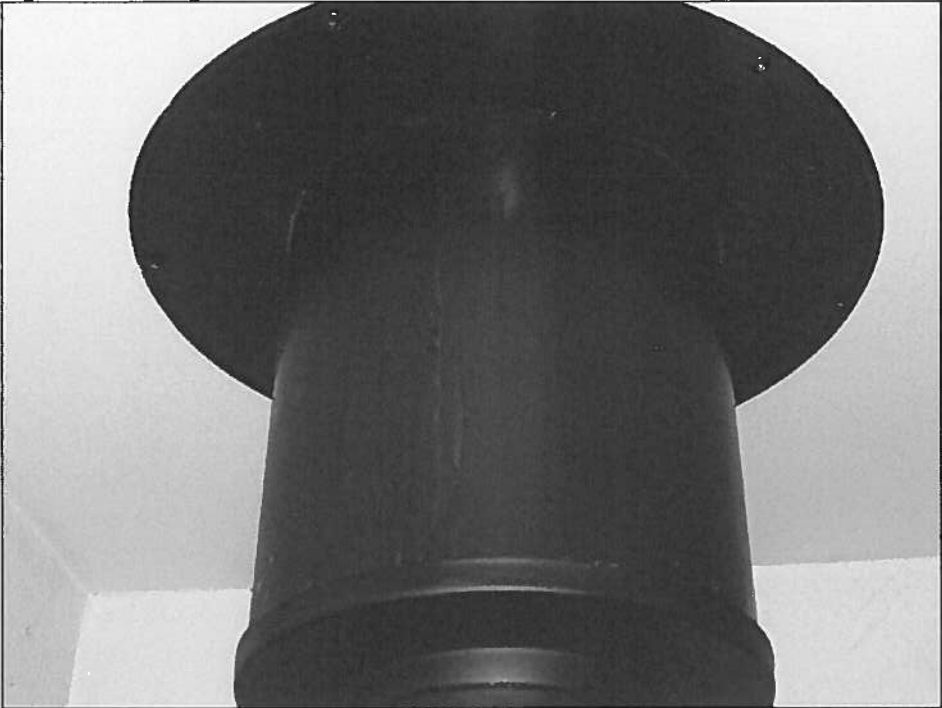
| <b>Fejlangivelse</b><br><i>Teknisk Revisor</i> | <p>Beskrivelse af skade/mangel: Der mangler en varmekfast tætningsliste omkring stålskorsten og dækplade i loft. Kan ses at have givet årsag til kondens striber ned ad skorsten.</p> <p>Note: Kan endvidere give skadelige kondensdannelse i tagrum, når varm og fugtig rumluft trænger uhindret op og kondensere.</p> <p>Karakter: K3</p> <p>Begrundelse for fejl: Forholdet er ikke beskrevet.</p> | A3 |

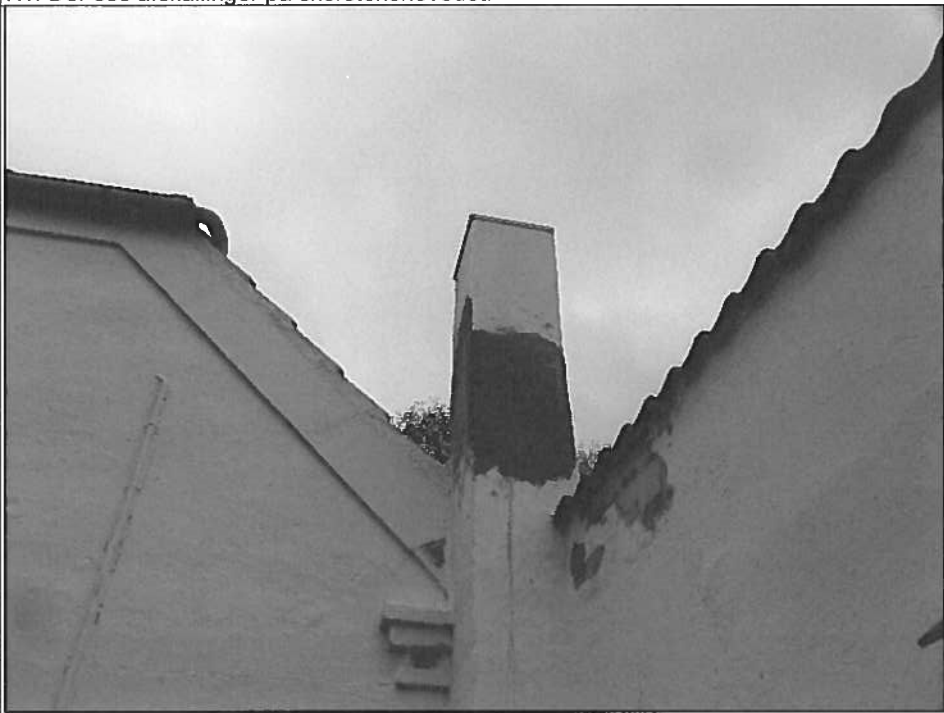
| Fejlangivelse<br>Teknisk Revisor | <p>Beskrivelse af skade/mangel: Der er pudsafskalninger og hulltydende puds på skorsten pibe. (forholdet var udbedret ved kontrolbesigtigelsen)</p> <p>Note: Der må forventes yderligere skadeudvikling i frostperioder.</p> <p>Karakter: K2</p> <p>Begrundelse for fejl: erfaringsmæssigt vil den slags skader have et fortsat udviklingsforløb. Karkateren K2 bør derfor anvendes.</p> | A1 |
| Teknisk Revisor | JA, men det er karakterangivelsen K1, der vurderes for lavt sat.<br>Fejlen anses af mindre formel betydning og vurderes nederst i niveau A<br>Argumentation og vurdering fastholdes. | A1 |

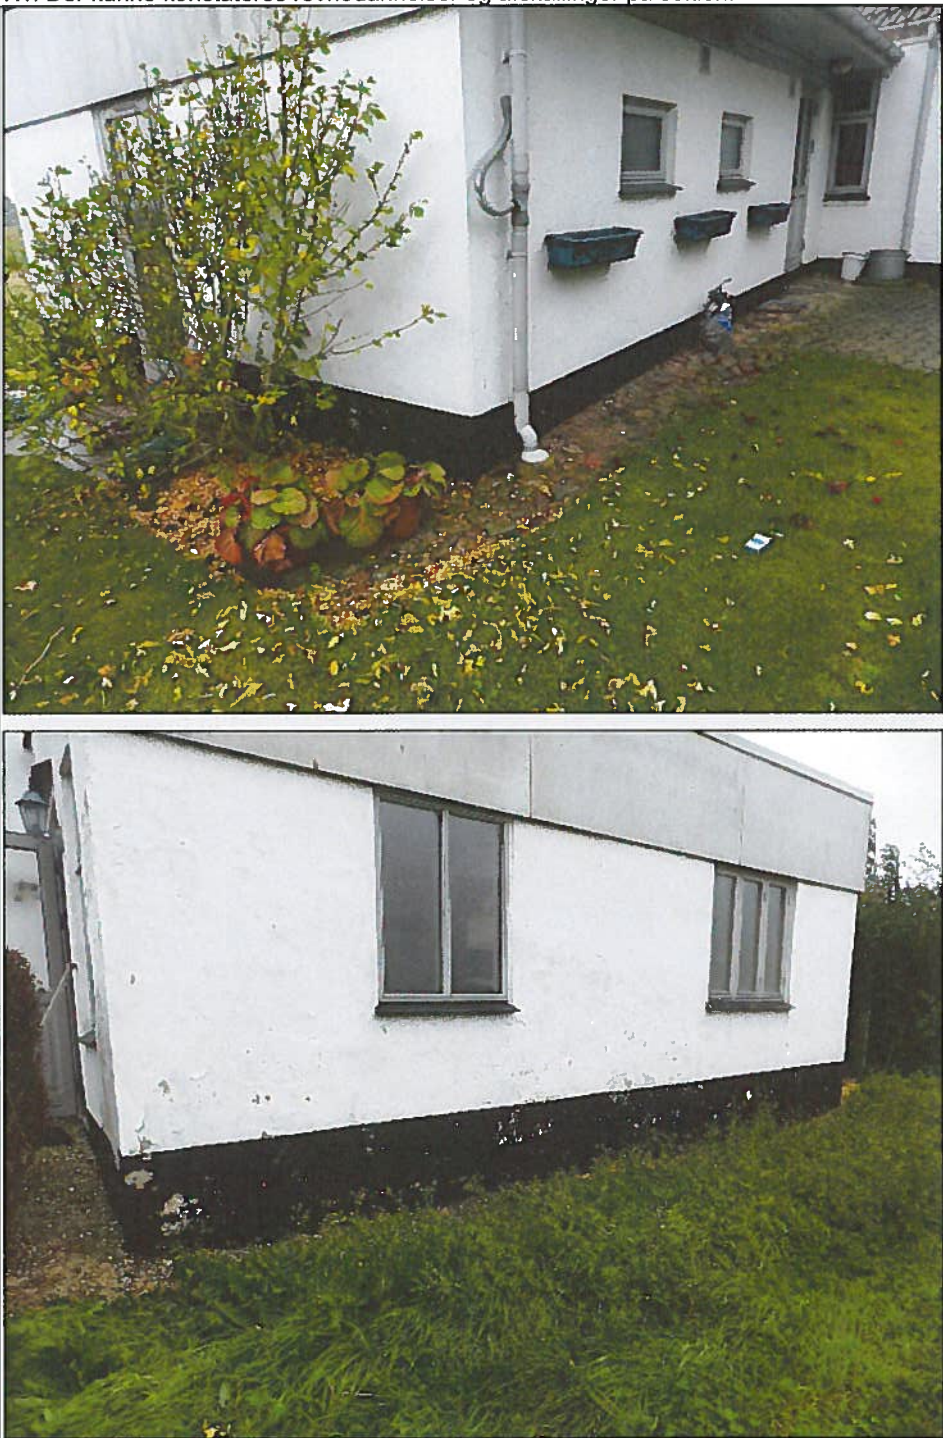
| <p>1.2 Sokkel</p> <p><b>Fejlangivelse</b></p> <p><i>Teknisk Revisor</i></p> | <p>K1: Der kunne konstateres revnedannelser og afskallinger på soklen.</p> <p>Beskrivelse af skade/mangel: Der er områder med mangelfuld vedhæftning af sokkelpuds hele vejen rundt på soklen. Der er specielt på vestsiden områder med frostafskalninger og mindre revnedannelser.</p> <p>Note: Der må forventes yderligere frostafskalninger under frostpåvirkning.</p> <p>Karakter: K2</p> <p>Begrundelse for fejl: Da der er risiko for yderligere skadeudvikling bør karakteren K2 anvendes.</p> | <p>A1</p> |

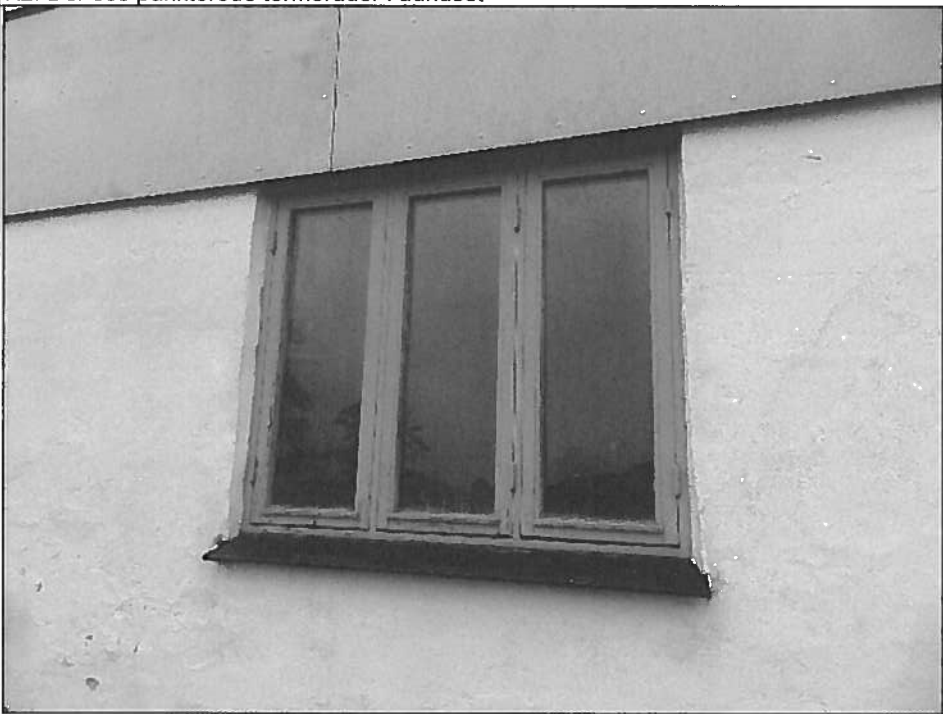
| Fejlangivelse<br>Teknisk Revisor | <p>Beskrivelse af skade/mangel: Der er punkterede termoruder i alle tre ruder i trefagsvinduet mod vest i bryggerset.<br/>Note: Der kan ikke ses punkteringer i bygningens øvrige (5) vinduer<br/>Karakter: K2<br/>Begrundelse for fejl: Der mangler en klar præcisering af hvor der er punkteret termoruder.</p> | <b>A1</b> |
| Teknisk Revisor | Som det fremgår af diverse fotos af Litra B er der 1 vindue i gavl mod vej 2 store vinduer mod vest og 2 små mod øst, ialt 5. + 3 døre ialt med termoruder.<br>Argumentation og vurdering fastholdes. | <b>A1</b> |

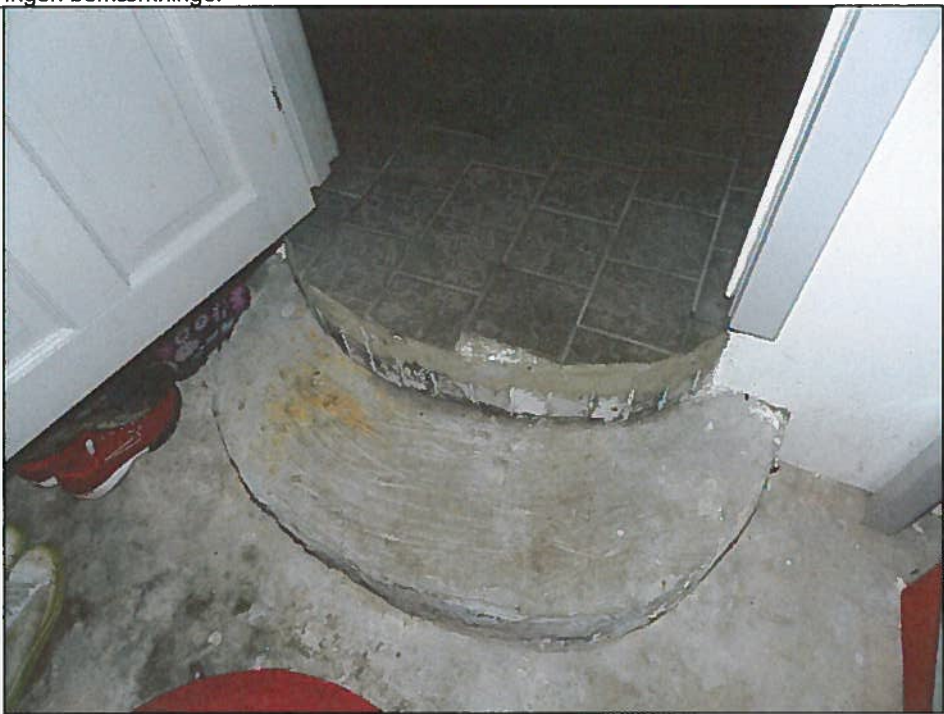
| <p>6.2 Belægninger</p> <p><b>Fejlangivelse</b></p> <p><i>Teknisk Revisor</i></p> | <p>Ingen bemærkninger</p> <div data-bbox="384 232 1331 943"> </div> <p>Beskrivelse af skade/mangel: Der er en mindre defekt på trappeklinke på øverste trin fra entré ned til bryggers/Udhus.</p> <p>Karakter: K1</p> <p>Begrundelse for fejl: Forholdet er ikke beskrevet.</p> | <p>A1</p> |

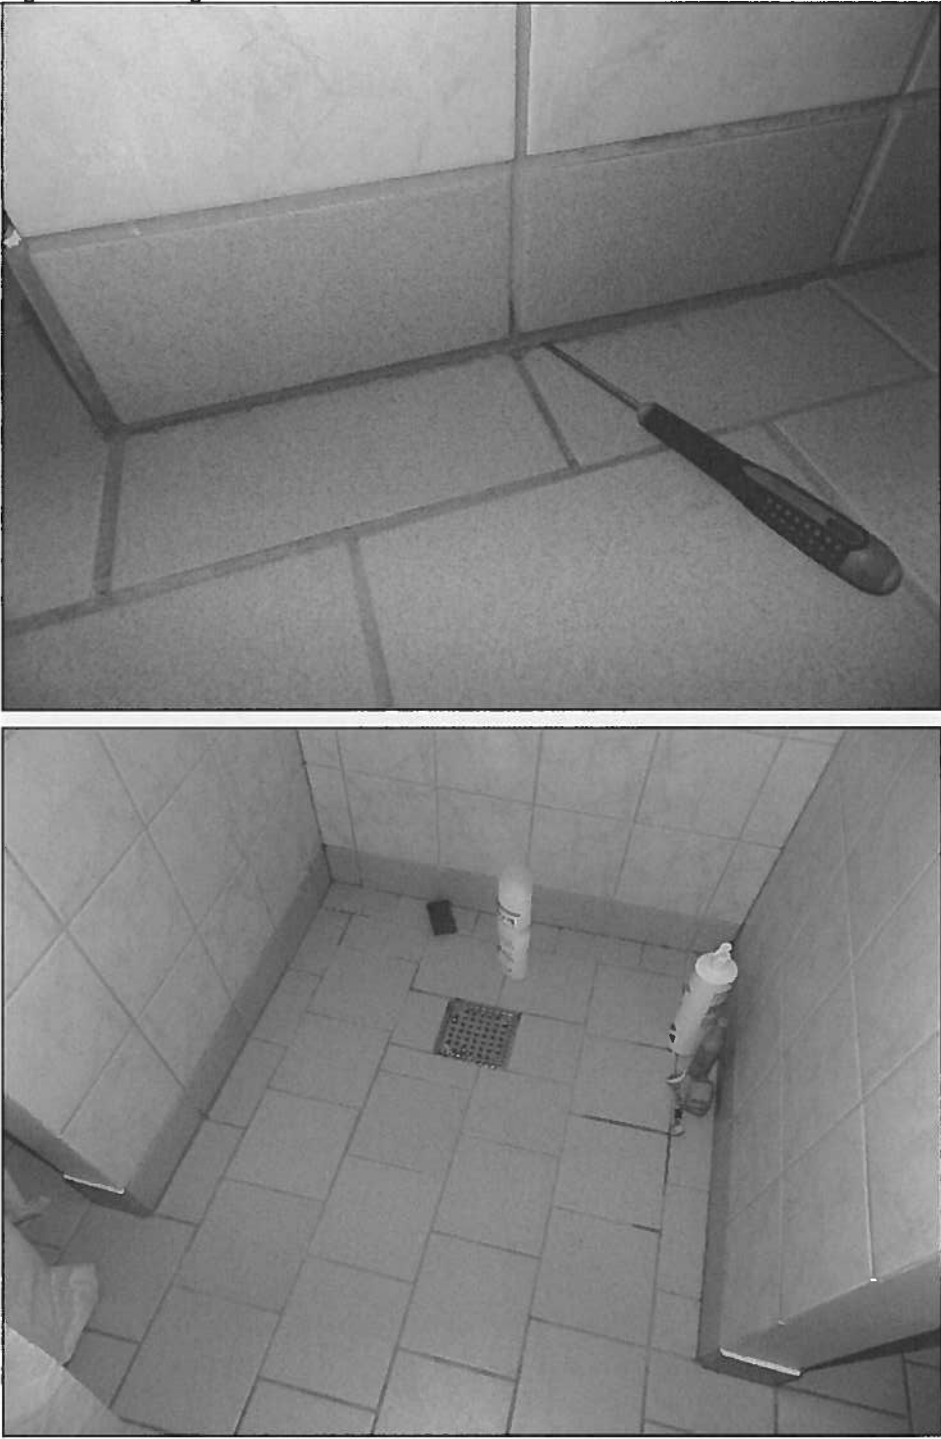
| <b>Fejlangivelse</b><br><i>Teknisk Revisor</i> | <p>Beskrivelse af skade/mangel: der er fugeslip i elastisk kantfuge i bunden af bruseniche.<br/> Note: Badeværelset vurderes udført med anvendelse af en vådrumsmembran under klinker. Der vurderes derfor ikke risiko for skadefølge på anden bygningsdel.<br/> Karakter: K2<br/> Begrundelse for fejl: Forholdet er ikke beskrevet.</p> | A2 |

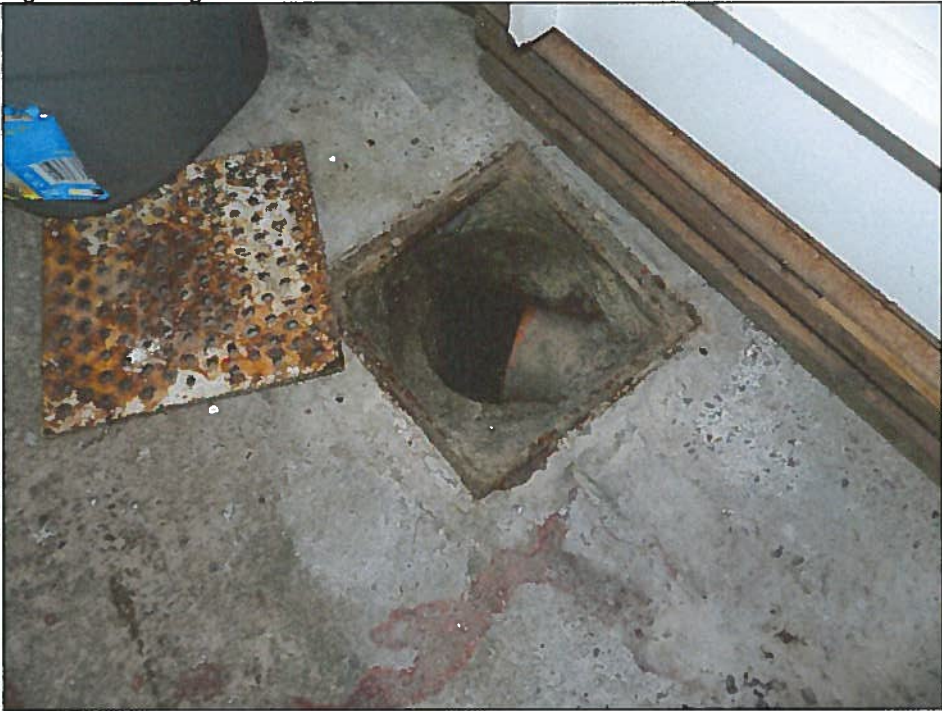
| <b>Fejlangivelse</b><br><b>Teknisk Revisor</b> | <p>Beskrivelse af skade/mangel: Gulvafløb i bryggers/udhus er interimistisk udført i rå beton. Der er ligeledes interimistisk tilhugget et større afløbsrør (formentlig fra vaskemaskine placeret i badeværelse op til bryggers).</p> <p>Note: Selvom afløbet ikke opfylder gældende specifikationer og krav, er der begrænset/ingen risiko for en skadefølge på anden konstruktion, da der ikke er organisk materiale, eller installationer i nærheden.</p> <p>Karakter: K2</p> <p>Begrundelse for fejl: Forholdet er ikke beskrevet.</p> | |
