## Forside

### Tilstandsrapport for ejendommen

| Boligtype | Enfamilieshus | | | | | | | | |
| Hustype | Typehus 1977-1984 | | | | | | | | |

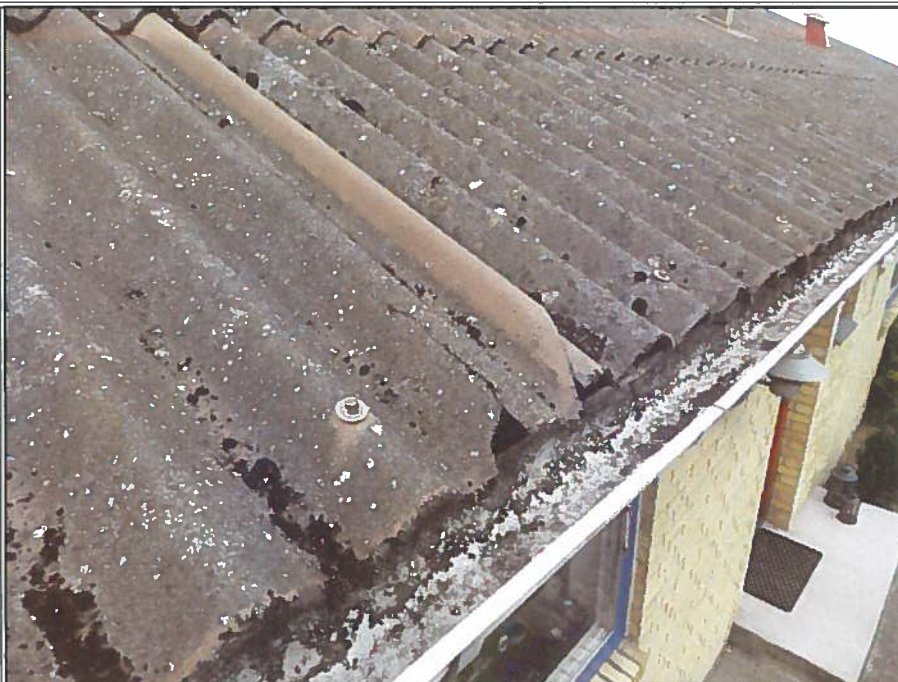
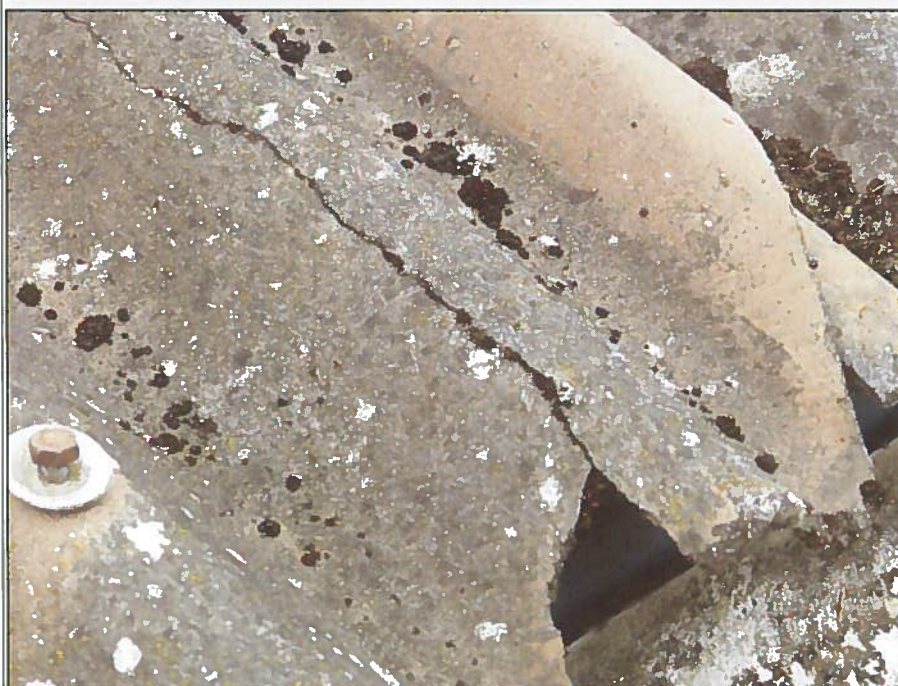
**Beskrivelse af skade/mangel:** Der er en tagplade ca. over køkkenvindue mod nord, som er monteret forkert, da den har en hjørneafskæring synlig i den øverste dækning. Herudover er der i samme bølgetagplade en revnedannelse, samt en afskalning/defekt i den nederste kant.

**Note:** Da revnedannelsen befinder sig på siden af en opadgående bølgeprofil, og afskalningen helt nede ved tagrenden, skønnes risiko for følgeskade på anden bygningsdel at være stærkt begrænset (- omend =0).

Konstatering af skade ville have forudsat opsætning af stige hele vejen rundt.

| Syns- og Skønsmand | <p>Det skal medgives BS, at det vil kræve en finkæmning af bygningen, såfremt den omtalte skade skulle findes. Ikke desto mindre er det BS ansvar at foretage en stikprøvevis kontrol for i rimeligt omfang af afdække eksistensen af mulige skader.</p> <p>Da forholdet er af mindre betydning, nedsættes fejl pointet til A1</p> | A1 |

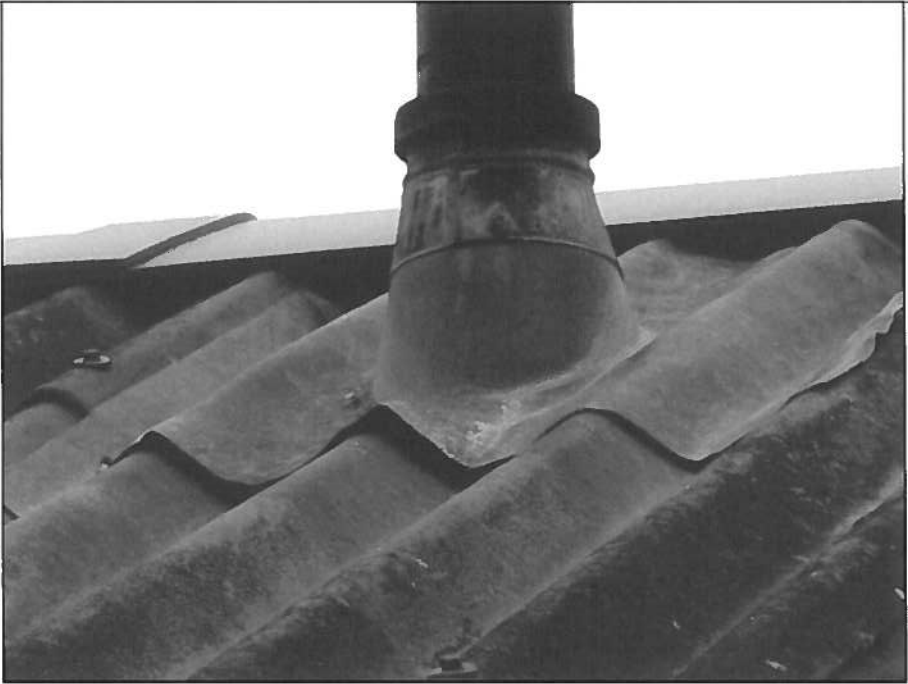
| <b>Fejlangivelse</b><br>Syns- og Skønsmand | <p><b>Beskrivelse af skade/mangel:</b> Indækning ved gasafræk ligger ikke tæt mod tagflade foruden.</p> <p><b>Note:</b> Der er risiko for indtrængning af slagregn og fygesne.</p> <p><b>Karakter: K3</b></p> <p><b>Begrundelse for fejl:</b> Forholdet er ikke beskrevet.</p> | A3 |
| Bygningssagkyndig | <p>Er den ikke lidt tynd. Inddækningen kan udmærket ligge tæt til tagplade længere inde, Ingen fugtindtrængen konstateret</p> | 0 |

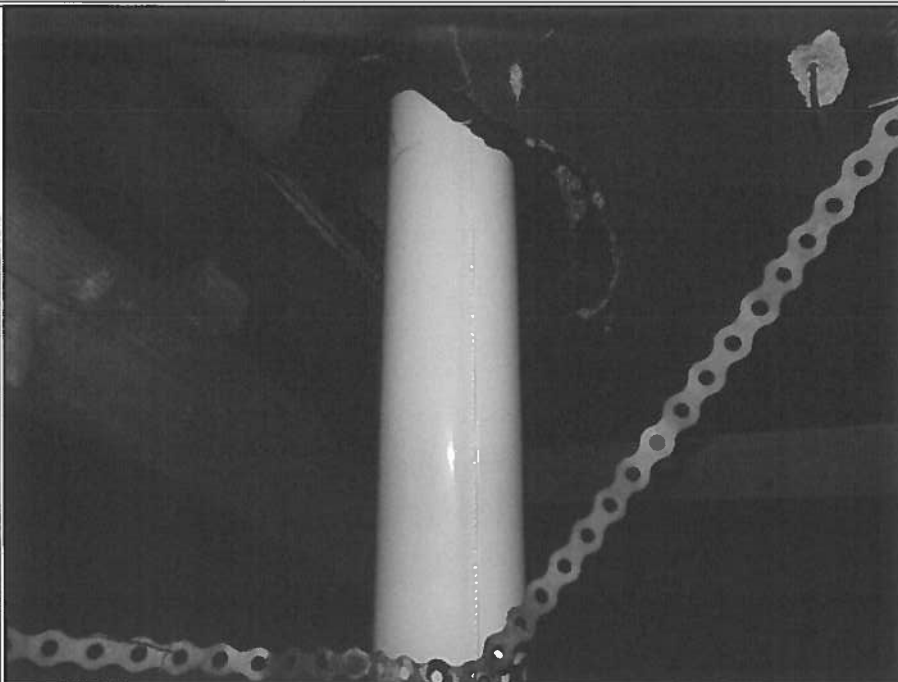
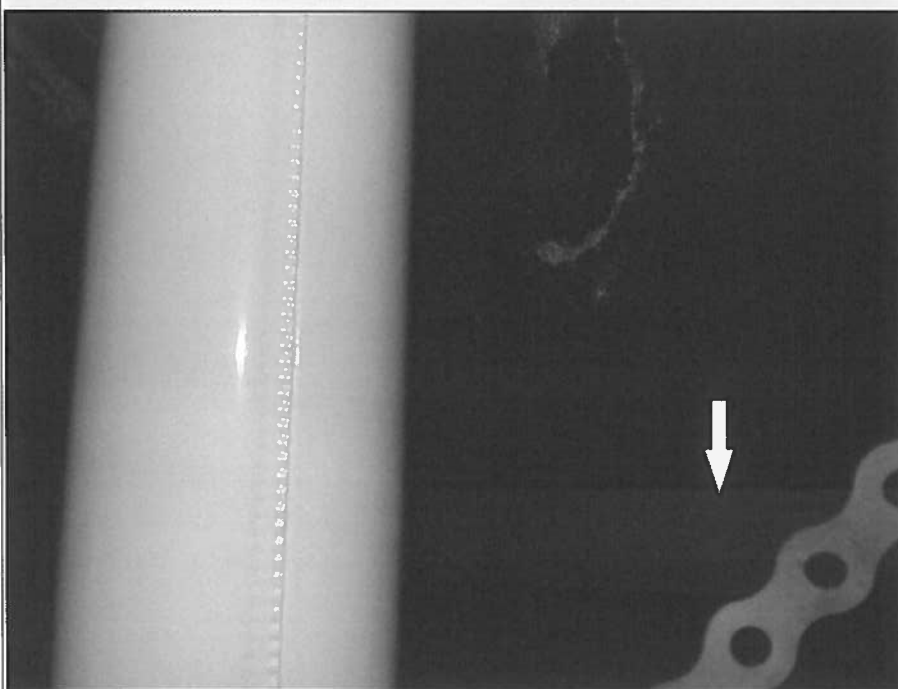
Inde fra tagrum kunne der faktisk ses et mindre område med fugtskjold under hullet for den påtalte uttæte inddækning.

Argumentation og vurdering fastholdes.

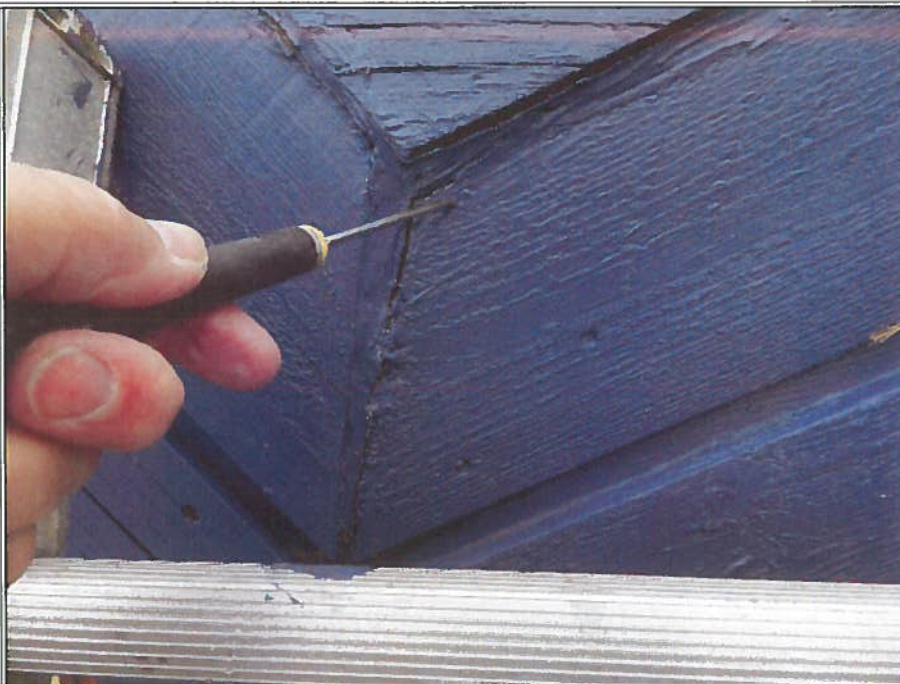
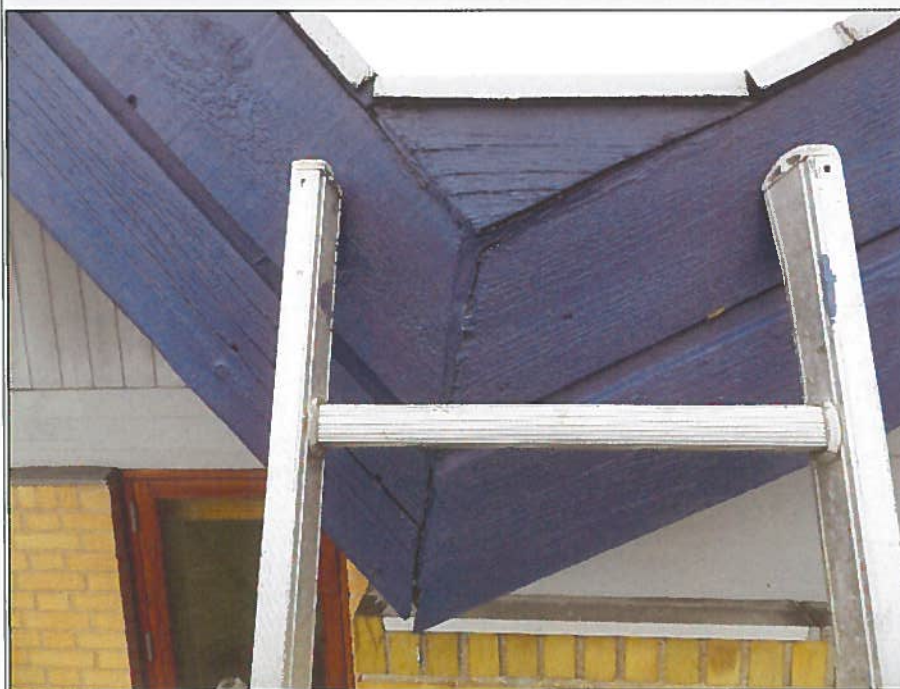
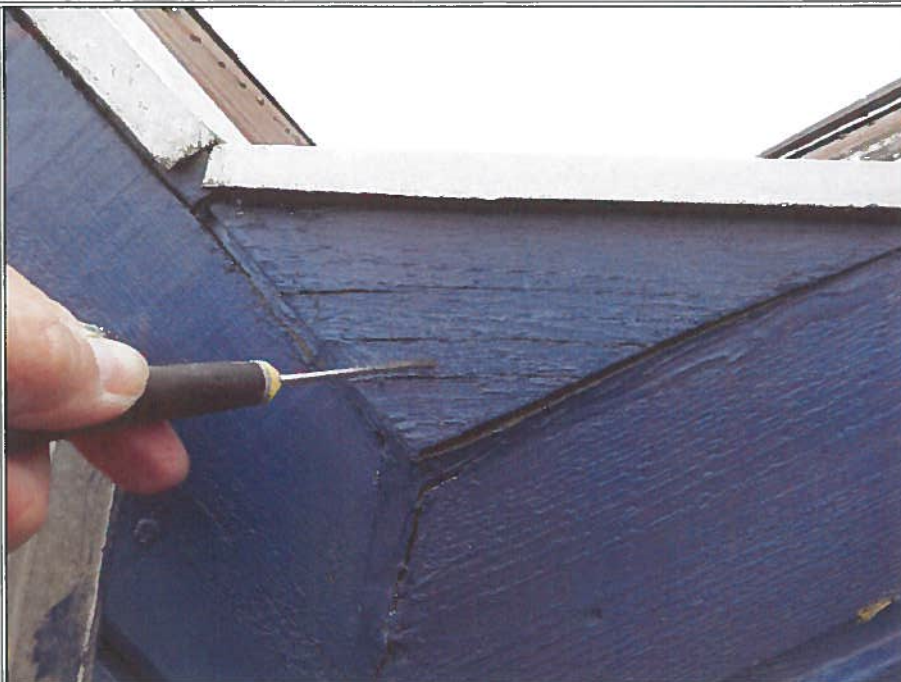
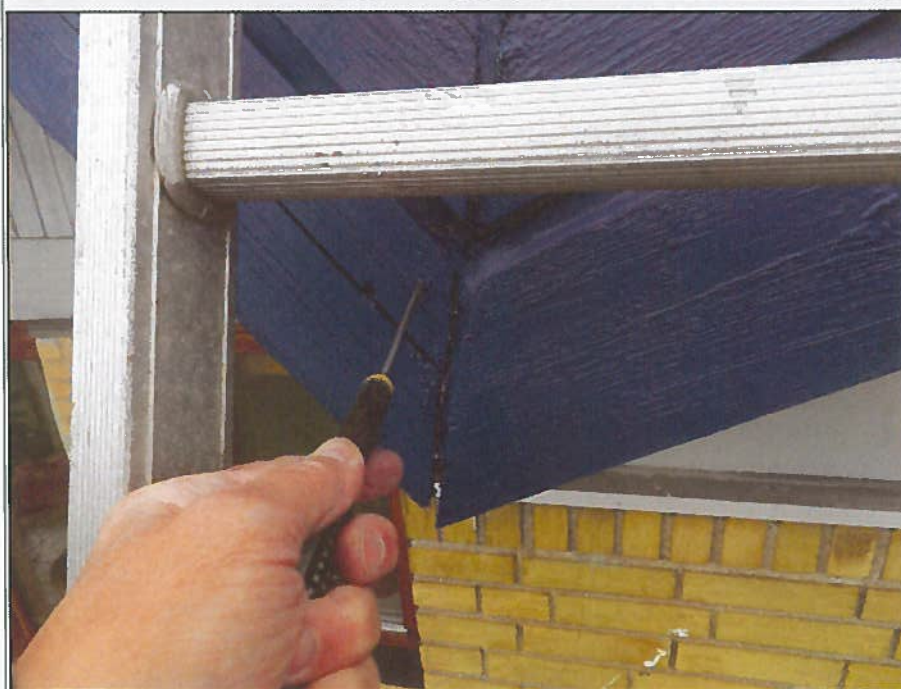
K2: Råd i vindskedeender ved sammenbygning mod øst.

**Beskrivelse af skade/mangel:** Der er en del åbne indtrøringsrevner i træværk, samt samlinger ved sammebygning af vindskeder mod øst.

**Note:** De åbne samlinger kan give anledning til fugtbinding og dermed trænedbrydning på sigt. Ved kontrolbesigtigelsen kunne der ikke konstateres trænedbrydning (råd eller svamp). Alt træværk virkede hårdt og i god stand ved indstik.

**Begrundelse for fejl:** Da der ikke kunne konstateres råds-kader (trænedbrydning) i træværk, er BS skadesbeskrivelse af forholdet ikke i overensstemmelse med faktiske forhold, hvilket kan skabe forvirring og usikkerhed om ejendommens vurdering hos en køber.

| Bygningssagkyndig | Jeg har konstateret råd, ellers havde jeg ikke skrevet det.<br>Beklager at syn- og skønsmand ikke kunne finde skade, | 0 |

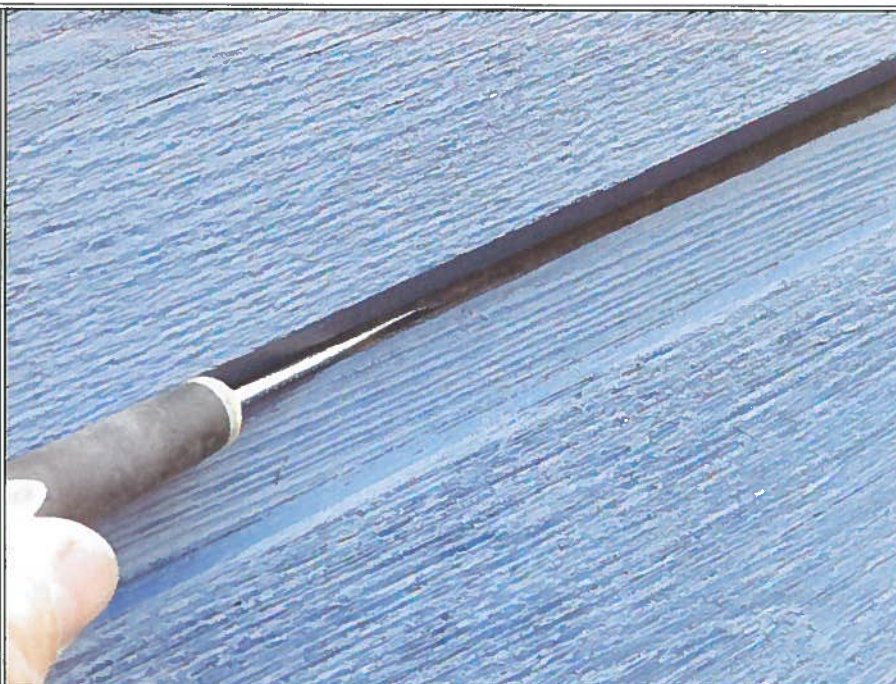
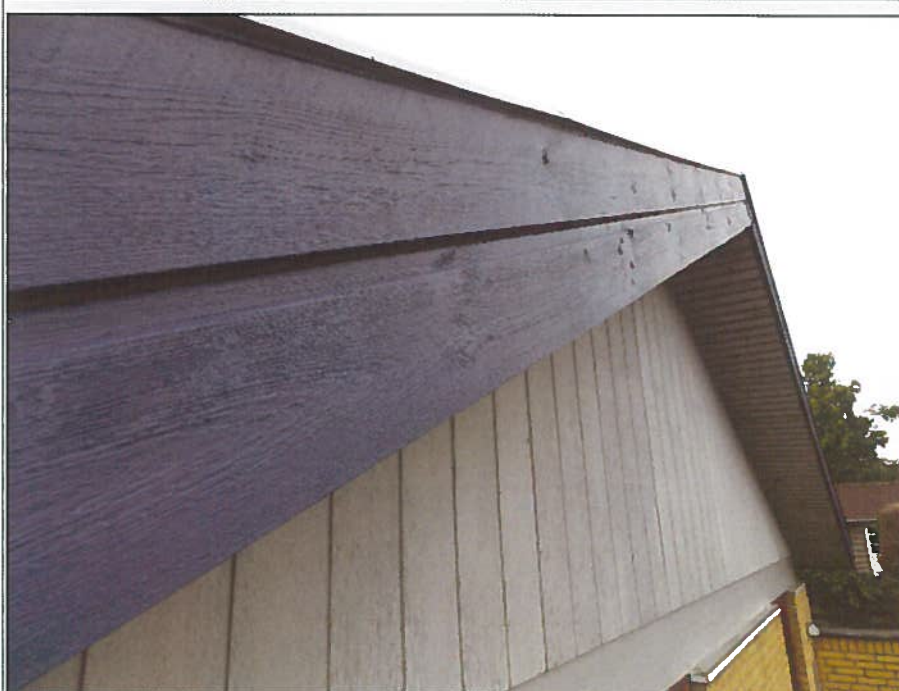
**Beskrivelse af skade/mangel:** Vindskede i østgavl i venstres side har en indtøringsdeformation, hvorved der er opstået et åbent gab på ca. 10 mm i fjer og not samlingen mellem de to vindskederbrædder.

**Note:** Der er risiko for fugtindtrængning og dermed trænedbrydning i underliggende træværk (samme bygningsdel)

Forholdet er beskrevet som destruktioner (revner).

| Syns- og Skønsmand | I så fald gives fejlen for en for diffus skadebeskrivelse, som ikke kan anses at være dækkende og forståelig overfor en lægmand for det aktuelle skadeforhold. | <b>A3</b> |

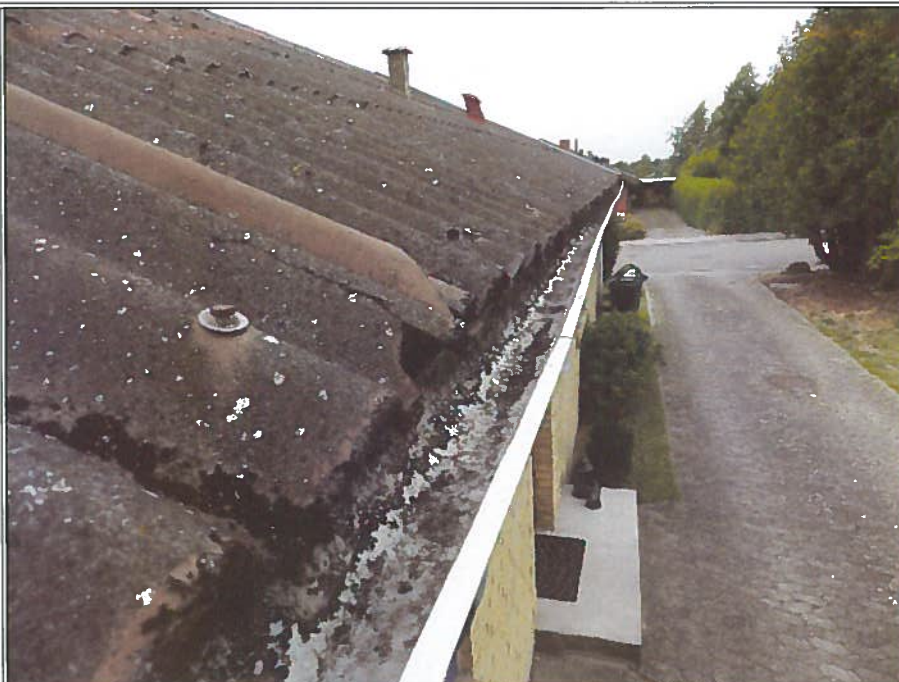
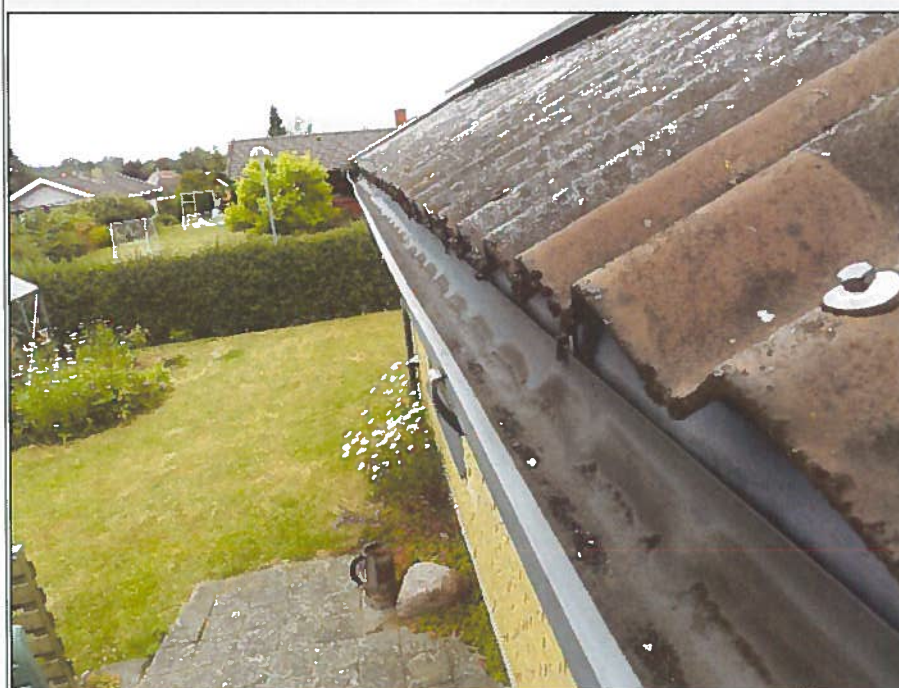
| 1.6 Tagrender/tagnedløb | K2: Lunker i tagrender. Note: Ved bagfald og lunke i tagrender er der, i forbindelse med overløb, risiko for opfugtning af træværk med efterfølgende risiko for råd. |

| | <p><b>Beskrivelse af skade/mangel:</b> Ved kontrolbesigtigelse af alle husets tagrende, kan der ikke observeres lunkedannelser i nævneværdig grad.</p> <p><b>Karakter:</b> Ingen</p> <p><b>Begrundelse for fejl:</b> Forholdet er fejlvurderet og skulle ikke have været nævnt.</p> | |
| Bygningssagkyndig | Der er altså lunkedannelser. Det er så et spørgsmål om vurdering. | 0 |

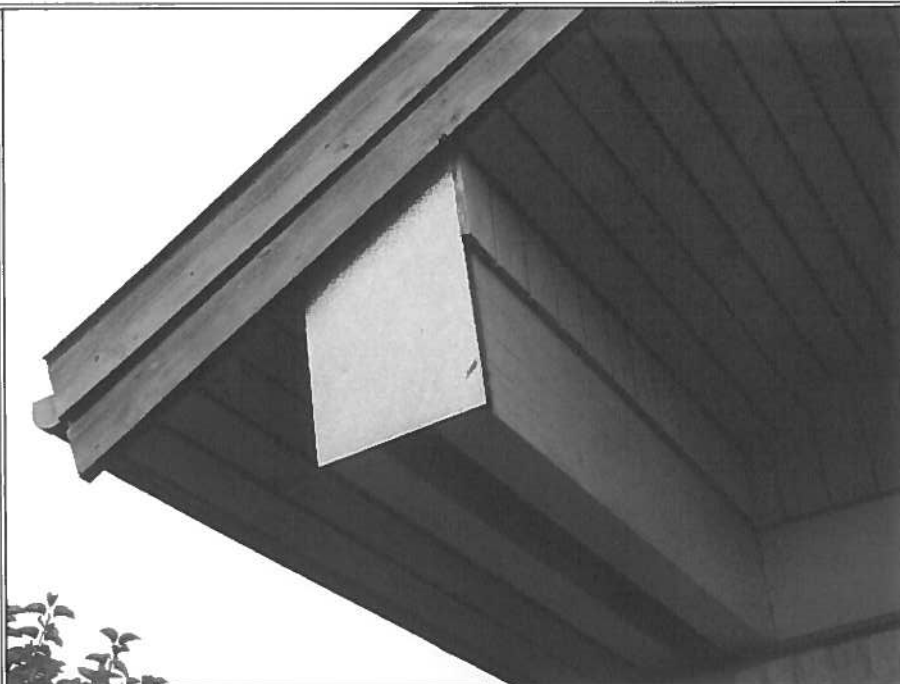
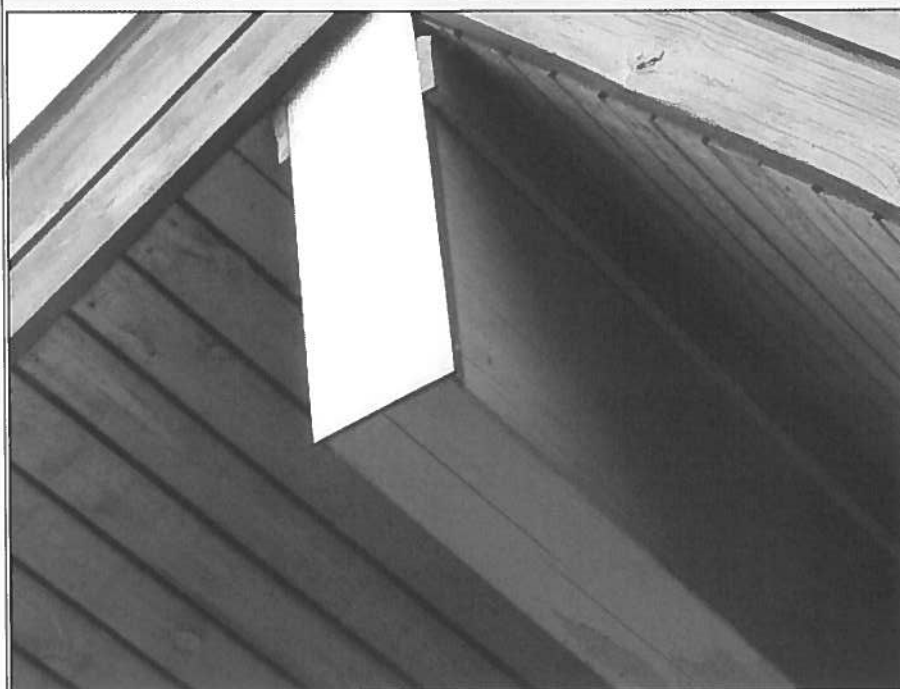
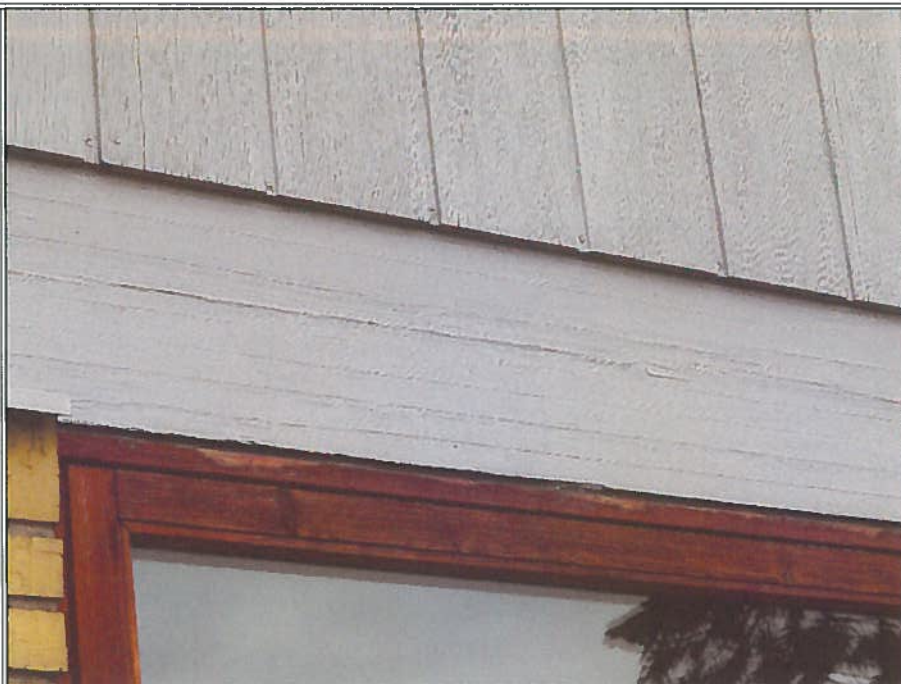
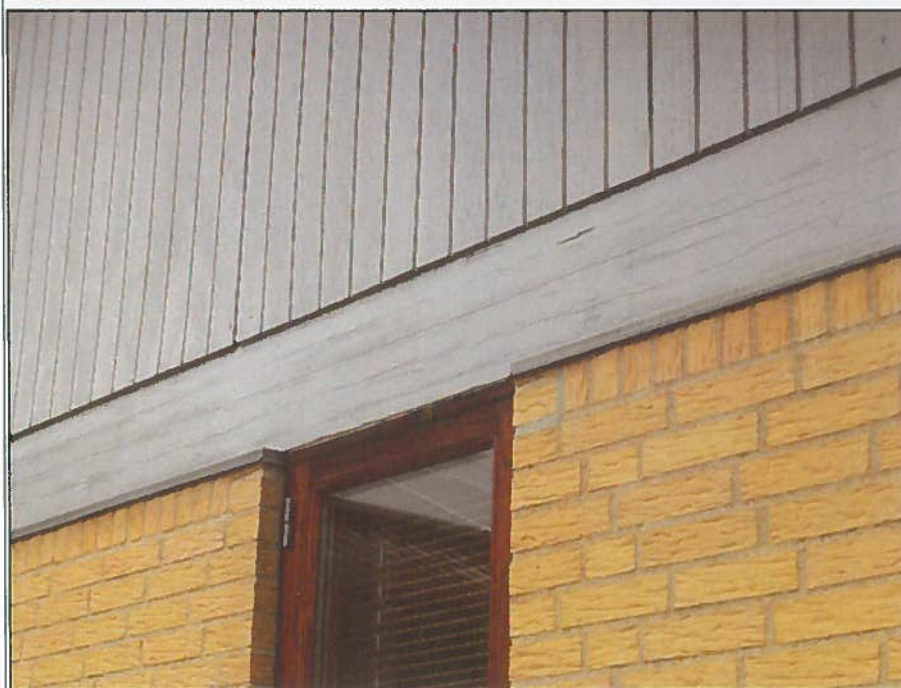
**Beskrivelse af skade/mangel:** Der kan konstateres mindre svindrevner i lammellerne og mellem lammeller (delaminering) i limtræs rembjælker ved gavle (mellem mur og gavbeklædning), samt ved udkravede limtræsbjælker ved østgavl.

**Note:** På sigt kan indtrængende fugt medføre trænedbrydning. Hvilket dog ikke kunne konstateres ved kontrolbesigtigelsen.

**Begrundelse for fejl:** Skaden er for diffust beskrevet til at skabe klarhed over det reelle skadeforhold, samt omfanget og placeringen af denne

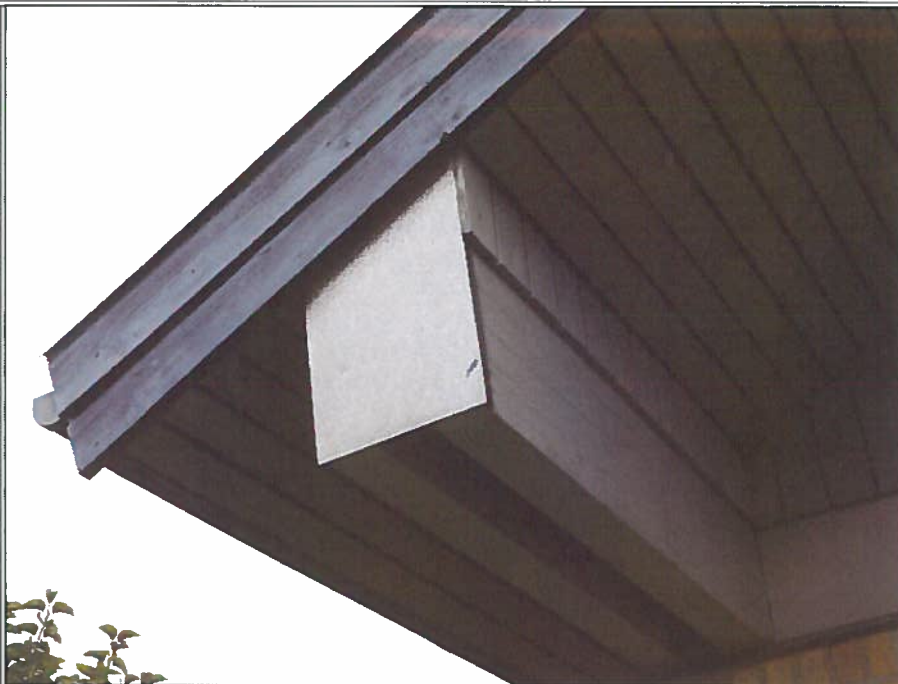
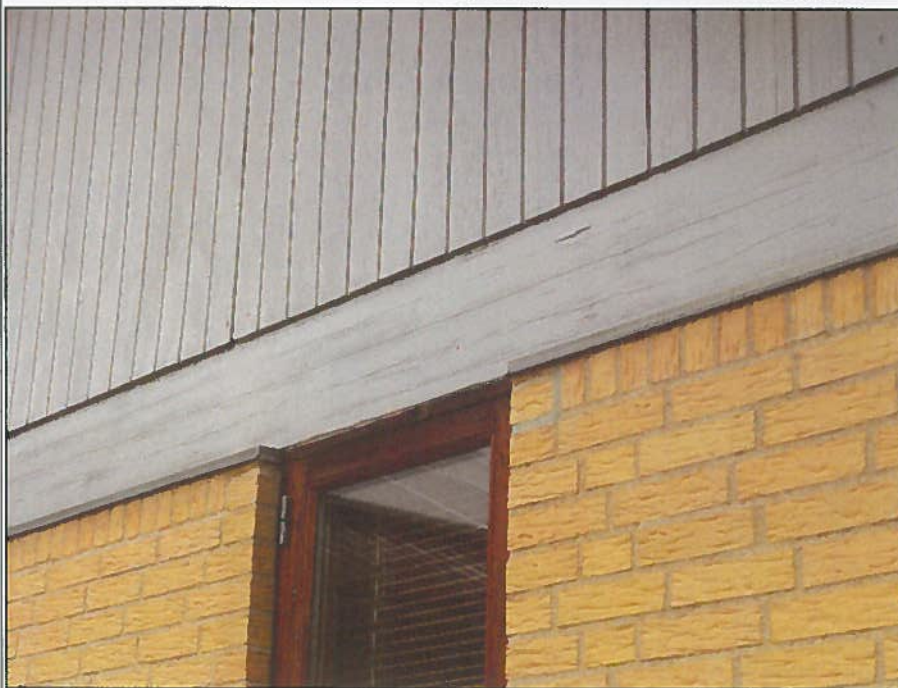
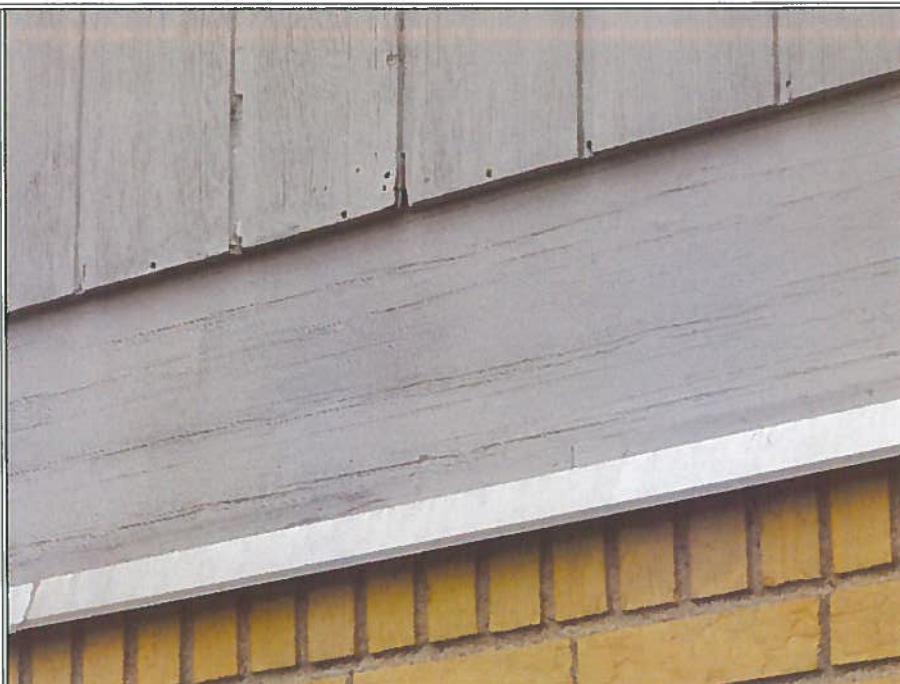
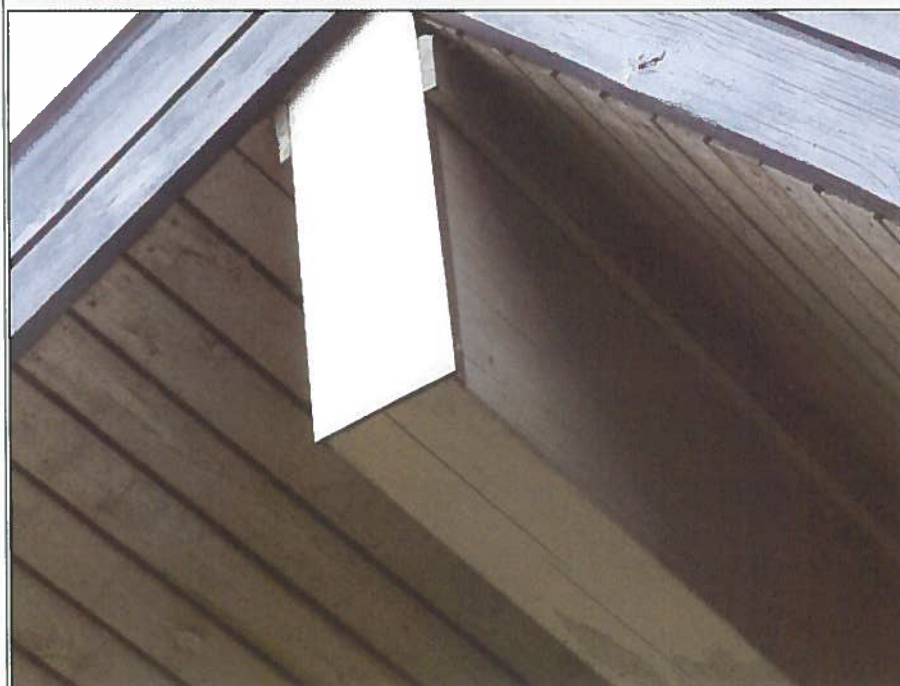
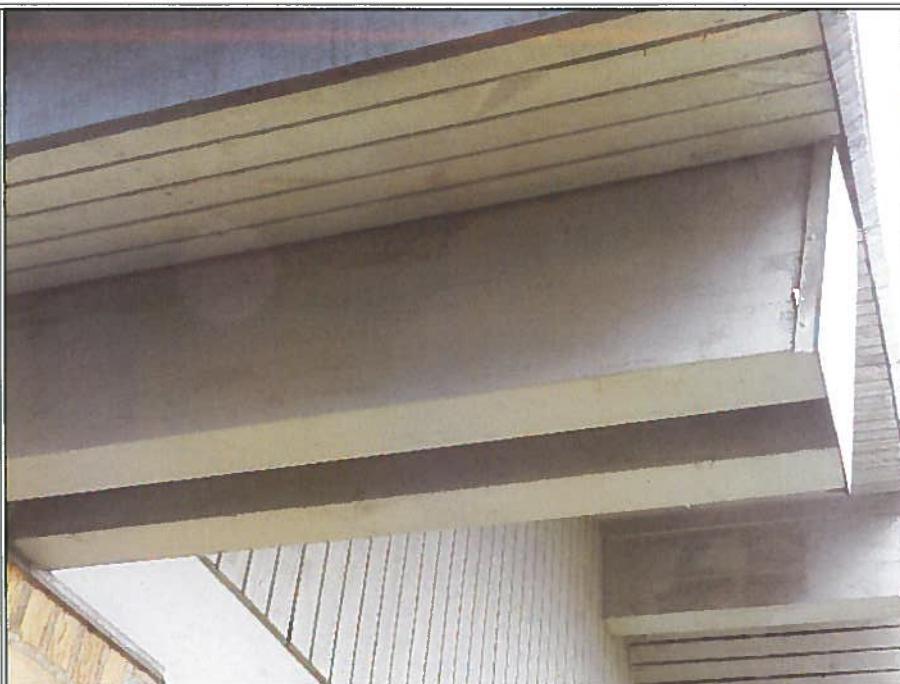
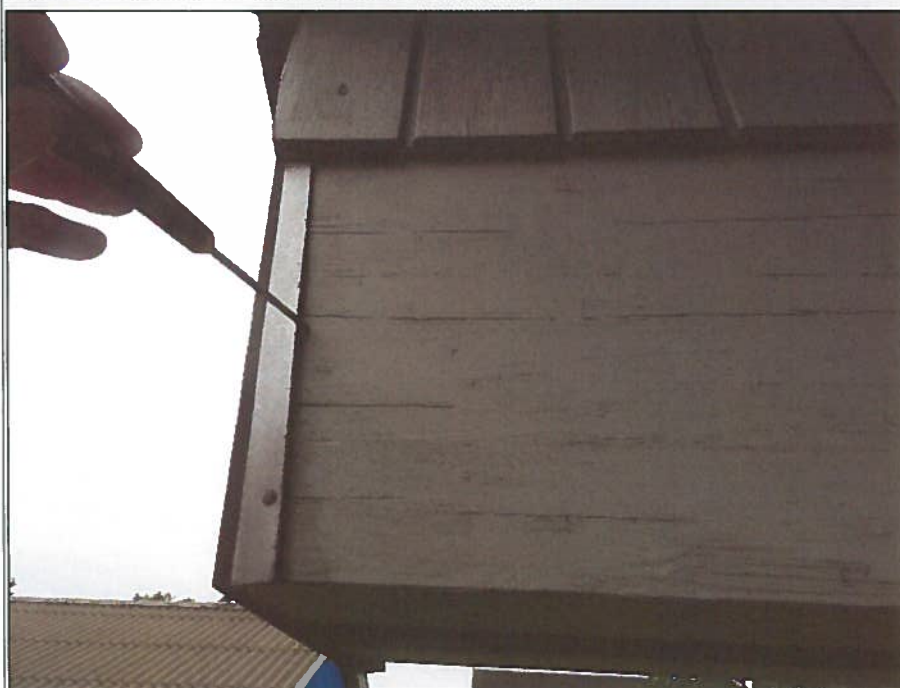
**Beskrivelse af skade/mangel:** Ved ihærdig undersøgelse af limdræsbjælkeender (remme) mod øst, har der ikke kunne observeres trænedbrydning (råd). BS har desuden ikke specificeret lokaliteten for hans observation. Hvilket derfor ikke har gjort det muligt for hverken teknisk revisor eller sælger at konstatere det af BS beskrevne forhold.

**Karakter:** Ingen

Så skulle syns- og skøns, anden nok have ledt lidt mere omhyggeligt.  
Jeg angiver selvfølgelig ikke en skade som ikke er der.

| Syns- og Skønsmand | <p>Teknisk revisor fastholder sin argumentation.</p> <p>Det skal understreges, at sælger ligeledes heller ikke har kunnet observere den af BS omtalte rådskade.</p> <p>Men da der tidligere er givet fejl i forbindelse med vurdering af "remme" nedsættes fejlvægtning her.</p> | <b>A1</b> |

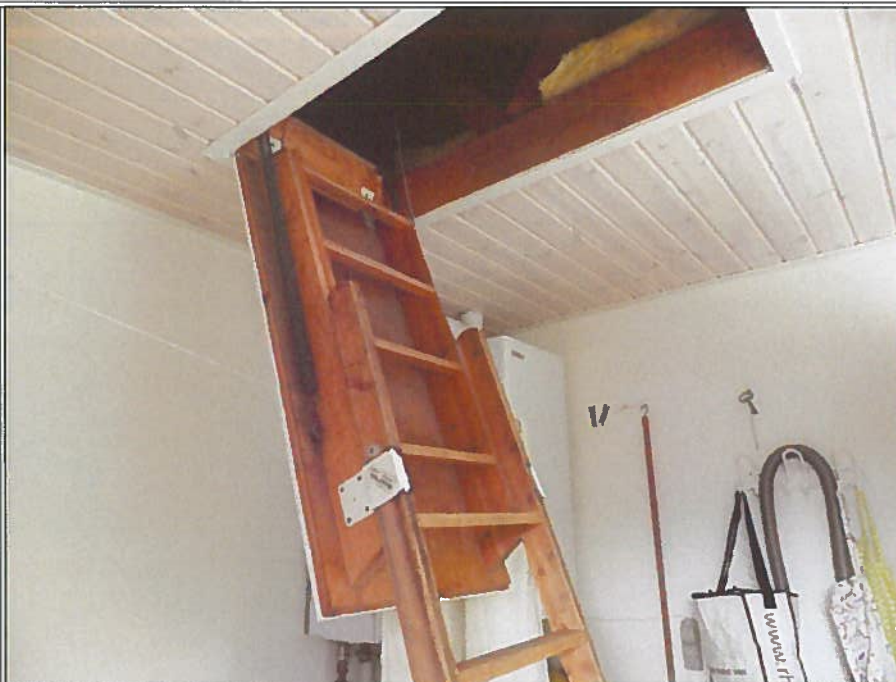
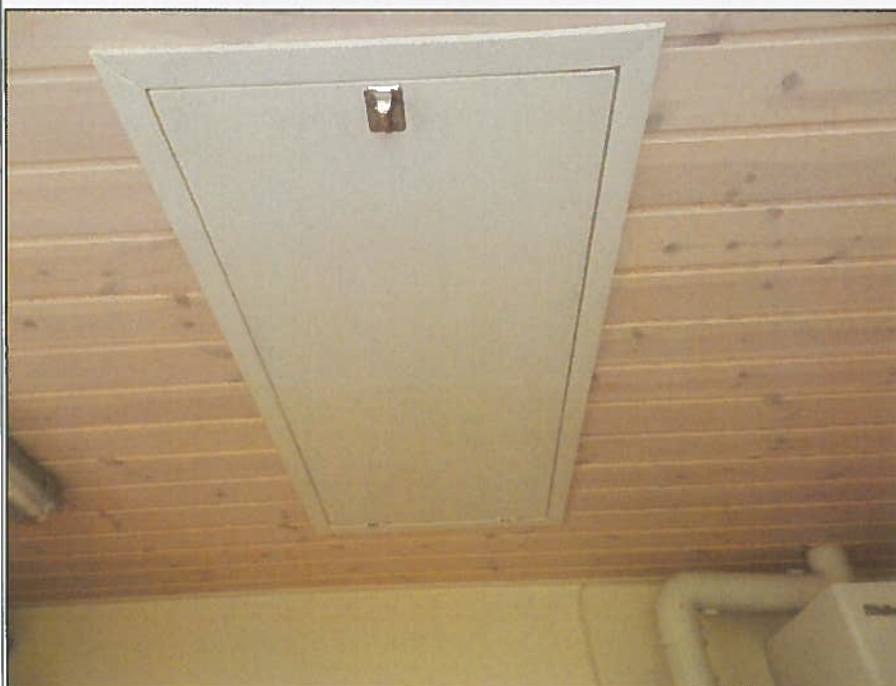
| 1.15 Andet | <p>K2: Loftsløp ikke isoleret. Note: Der er nærliggende risiko for kondens i tagrum.</p> | |

**Beskrivelse af skade/mangel:** Eksisterende loftlem er en standard loftlem, med en isoleret kerne i selve lemmen (ca. 20 mm), men der mangler gummi tætningslister i fals.

**Note:** Den manglende tætlukning af lemmen, kan medføre at varm og fugtig rumluft uhindret trænger op i det kolde tagrum og danner kondens. - Hvorimod den lidt tyndt isolerede loftlem kan medfører kondensdannelse på undersiden af loftlemmen - altså ind mod beboelsen. - Der er dog ingen indikationer på skadelig kondens i tagrum, som følge af god ventilation. På undersiden af loftlem ses heller ikke kondensskjolder, som følge af at loftlemmen trods alt er lidt isoleret.

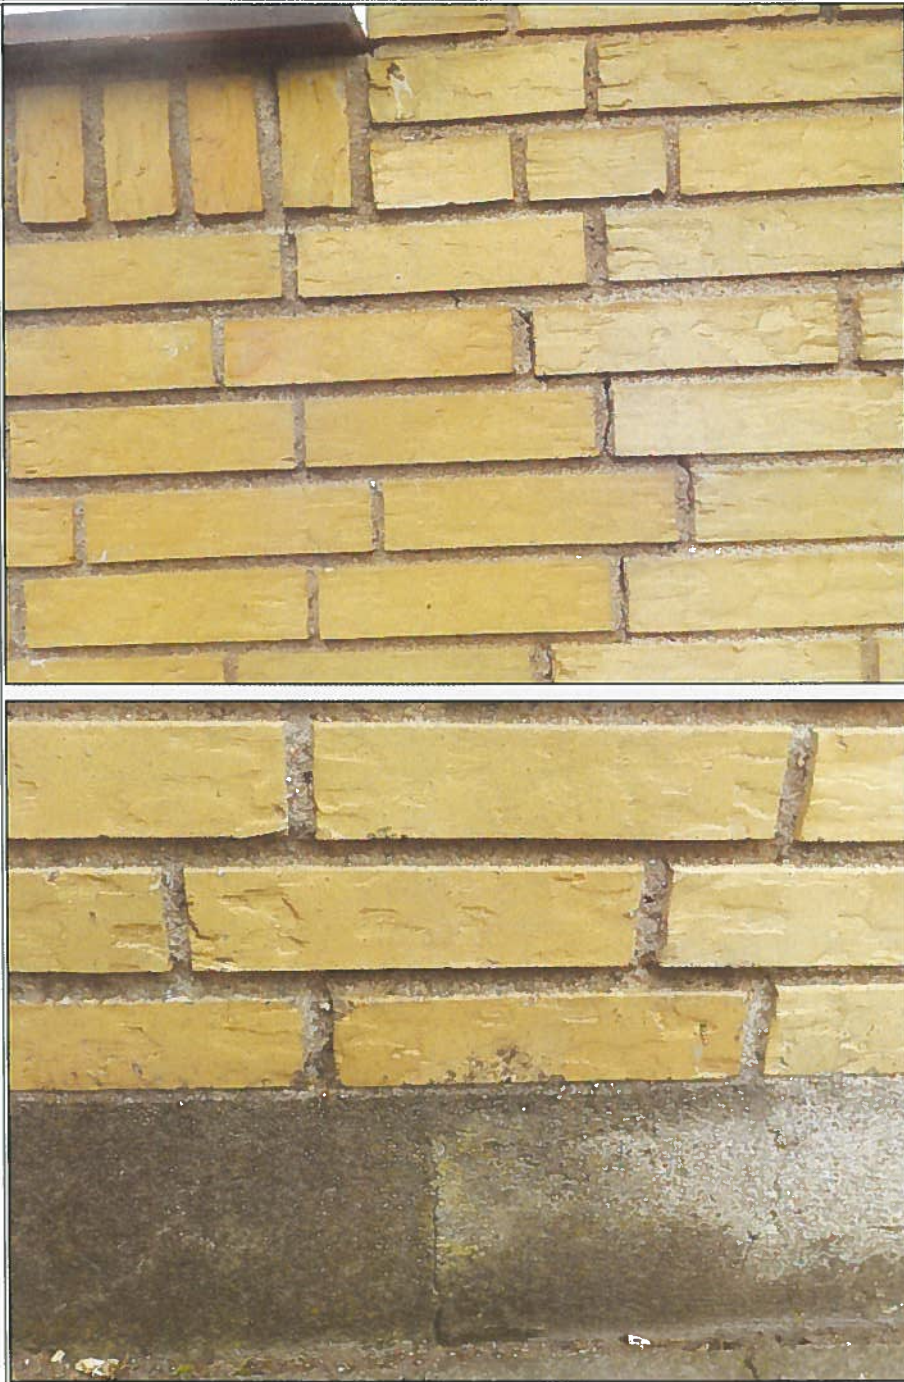
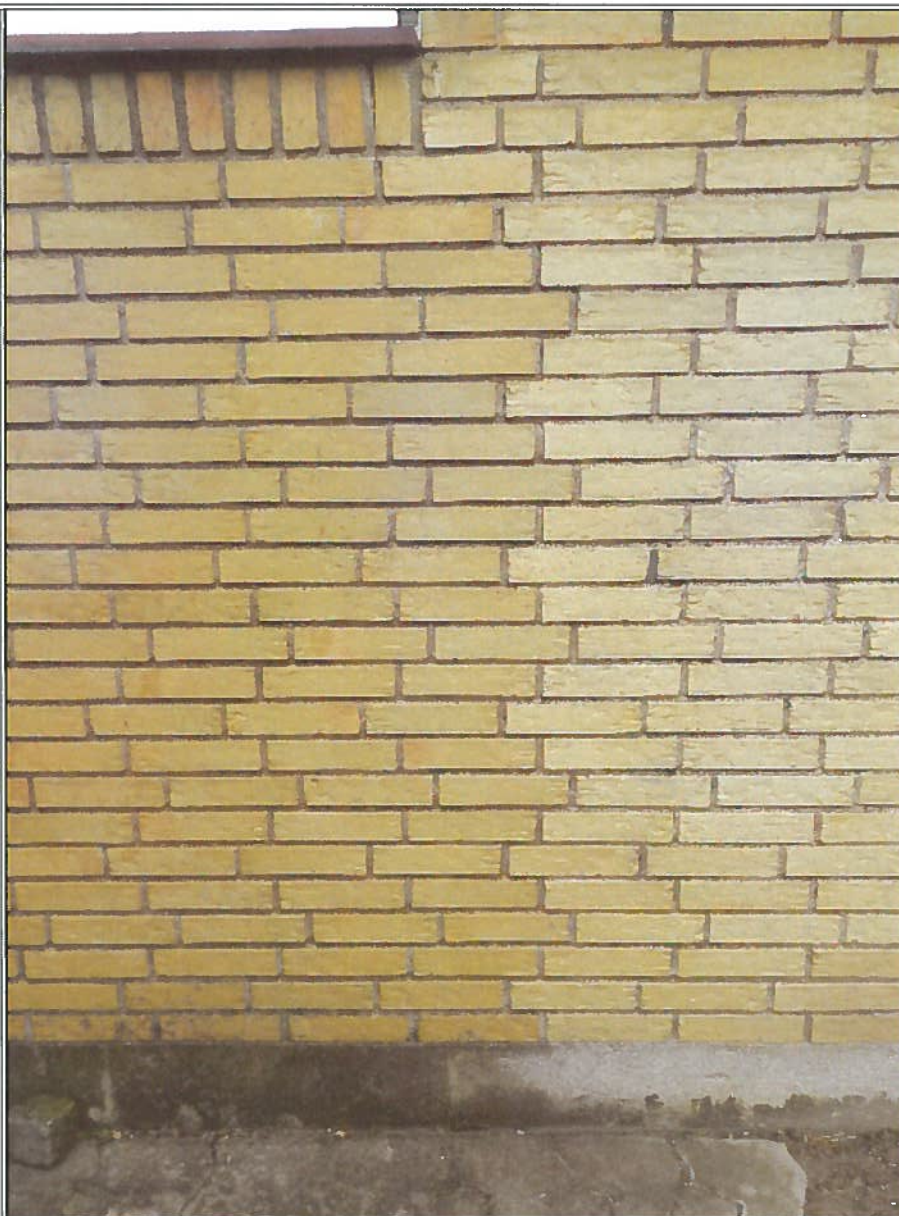
K2: Sætningsrevne mod bygning A i ydervæg og sokkel. Synes at være i udvikling.

**Beskrivelse af skade/mangel:** Der kan ses en mindre sætningsrevne, med en revnevidde på ca. 0,5 + 1,0 mm fra sokkel og op gennem murværk i sammenbygningens område mellem læmur og hovedhus.

**Note:** Revnen må anses som værende en "normal" forekommende sætningsrevne, der ofte opstår mellem belastet og ubelastet murværk. Revneviddens størrelse i forhold til husets alder, indikerer at forholdet må anses at være tilnærmelsesvis i ro.

**Begrundelse for fejl:** Forholdet må anses at være overvurderet. (desuden er BS notekst i modstrid med den anvendte karakter. Noteteksten indikere en K3 skade, hvor der er anvendt en K2)

| Bygningssagkyndig | Min erfaring siger at en sådan revne kan risikere at udvikle sig på grund af forskellige tidspunkter for fundering.<br>Jeg har skønnet at der alene er risiko for bygningsdelen. | 0 |

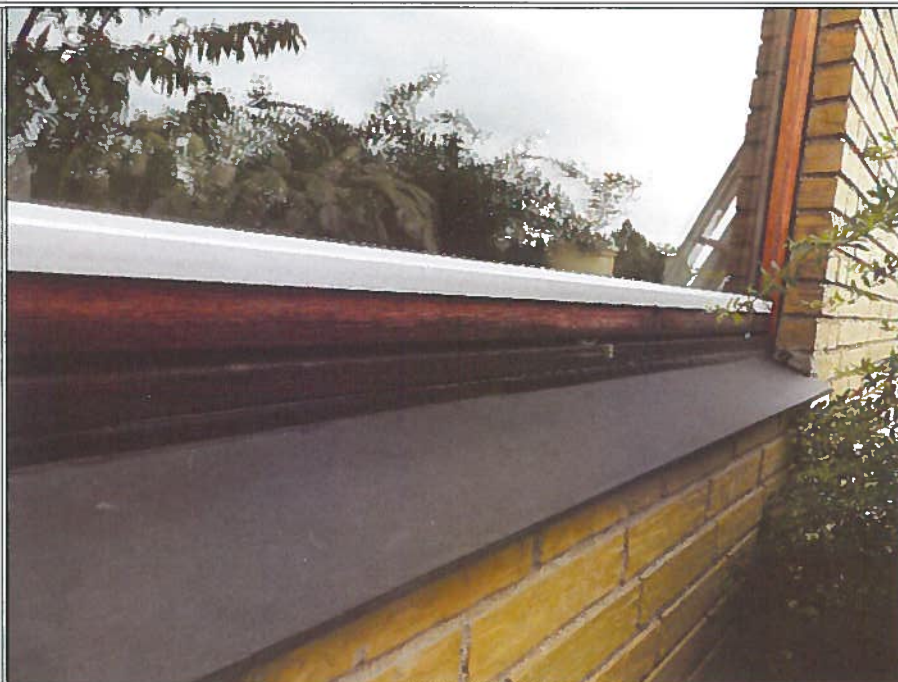
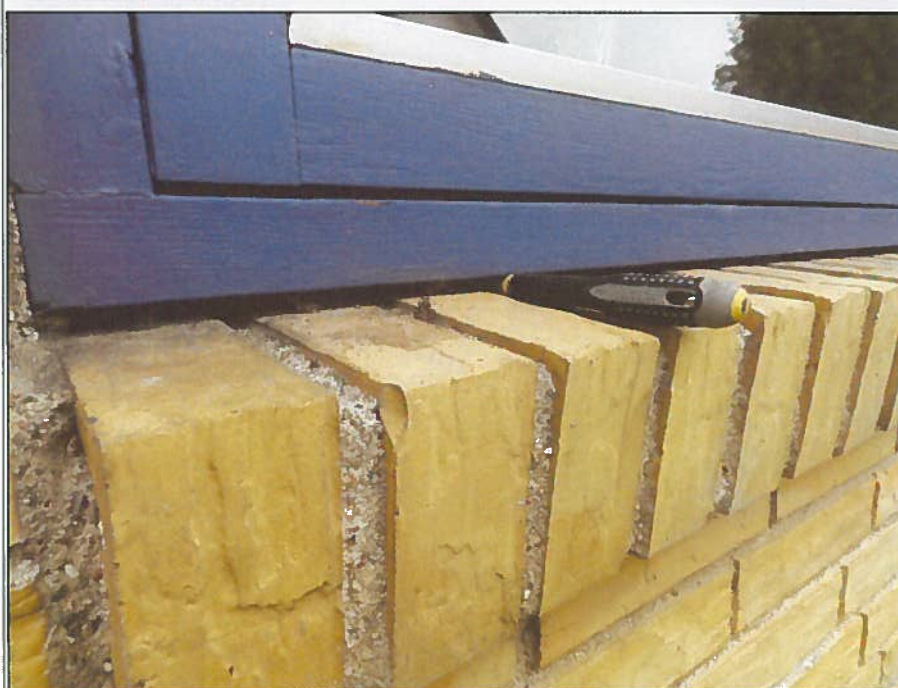
K2: Manglende frie vandnæser under vinduesbundkarme. Note: Ved manglende fri vandnæse under bundkarme er der risiko for opfugtning samt råd.

**Beskrivelse af skade/mangel:** Ved nylsatte vinduer mod vest - syd og øst, er der fuget helt glat med forkanten af bundkarmen, hvorved drypnoten under bundkarmen er tilfugt. Ved ældre vinduer på nordsiden mangler der helt fugning mellem bundkarm og sålbænk.  
**Note:** Ved fugeslip ved nye vinduer, kan der opstå fugtbinding i bundkarmen og dermed udvikling af trænedbrydning - hvilket dog ikke er aktuelt pt. Ved den manglende fugning ved ældre vinduer mod nord, er der risiko for indtrængning af slagregn i hulmur, samt risiko for trægener indvendigt under vinduer.

**Karakter: K2**

**Begrundelse for fejl:** Skaden er for upræcis beskrevet til at skabe klarhed over det reelle skadesforhold, samt omfanget og placeringen af denne. Skadesbeskrivelsen opfylder derved ikke HB afsnit 5.04.11 og kan derved give usikkerhed omkring købers

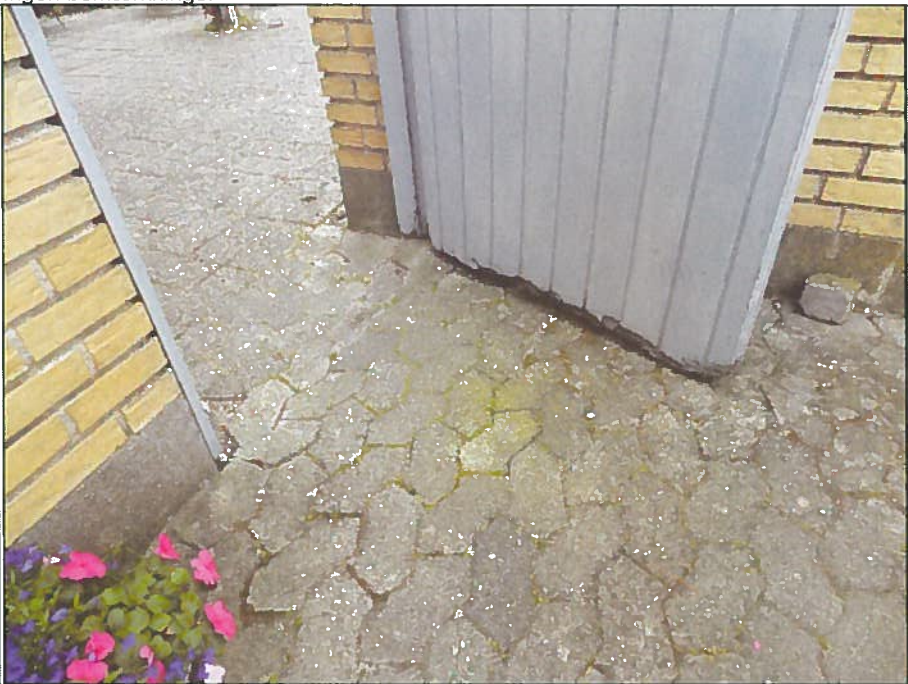
| <b>Fejlangivelse</b><br>Syns- og Skønsmand | <p><b>Beskrivelse af skade/mangel:</b> Der er nedbrudt træ forneden på dørplade af havedør mellem læmur og garage, samt trænedbrydning forneden i karmtræ.</p> <p><b>Karakter: K2</b></p> <p><b>Begrundelse for fejl:</b> Foreholdet er ikke beskrevet.</p> | A3 |
| Bygningssagkyndig | Ligesom terrasser, haveanlæg og mterrasser skal klemlåge mellem bygninger ikke medtages i tilstansrapporten. | 0 |
| Syns- og Skønsmand | Når havelågen er monteret i direkte kontakt med læmur og bygning, indgår den som en del af bygningen, på lige fod med den læmur den er en del af.<br>Teknisk revisor fastholder sin argumentation og vurdering. | A3 |

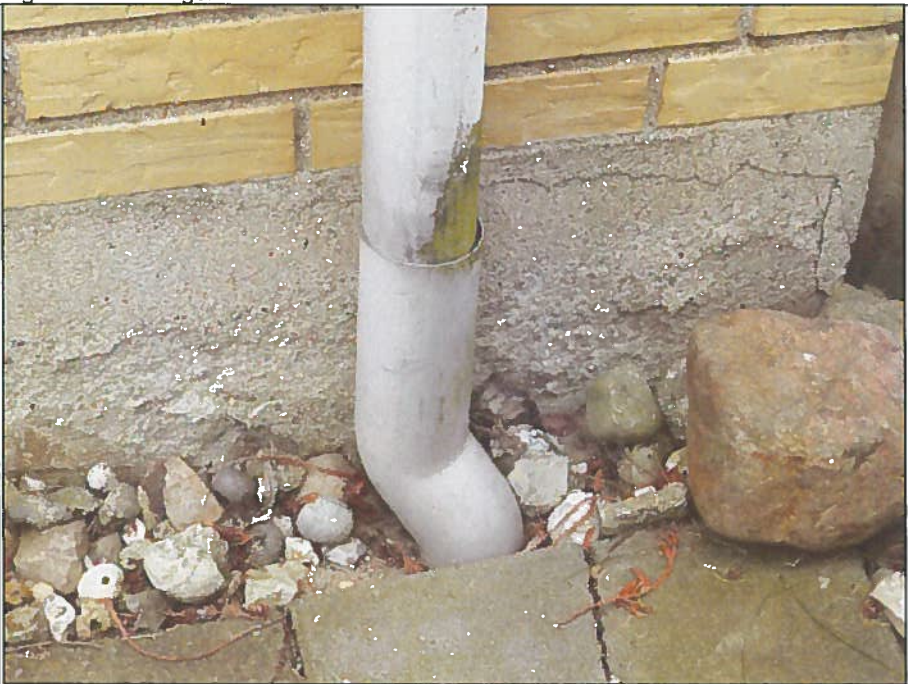
| <b>Fejlangivelse</b><br>Syns- og Skønsmand | <p><b>Beskrivelse af skade/mangel:</b> Der er en mindre revnedannelse i sokkel ved gavlhjørne mod nordvest (mod indkørsel), samt mindre forvittringer og afskalninger i sokkelpåuds samme sted.</p> <p><b>Note:</b> Som følge af sokkelpudsens porøsitet i ormådet, må der forventes yderligere udvikling i afskalninger i sokkelpudsen, som følge af frostpåvirkninger.</p> <p><b>Karakter:</b> K2</p> <p><b>Begrundelse for fejl:</b> Forholdet er ikke beskrevet.</p> | A3 |
| Bygningssagkyndig | Enig | A1 |
| Syns- og Skønsmand | OK | <b>A3</b> |
