## Forside

### Tilstandsrapport for ejendommen

| Boligtype | Enfamilieshus | | | | | | | | |
| Hustype | Typehus 1977-1984 | | | | | | | | |

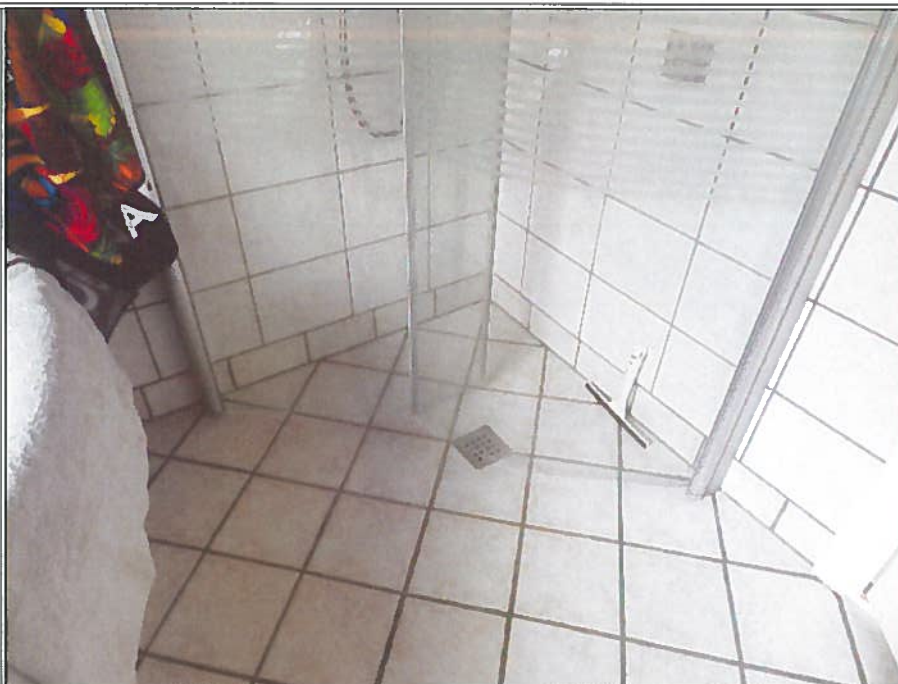
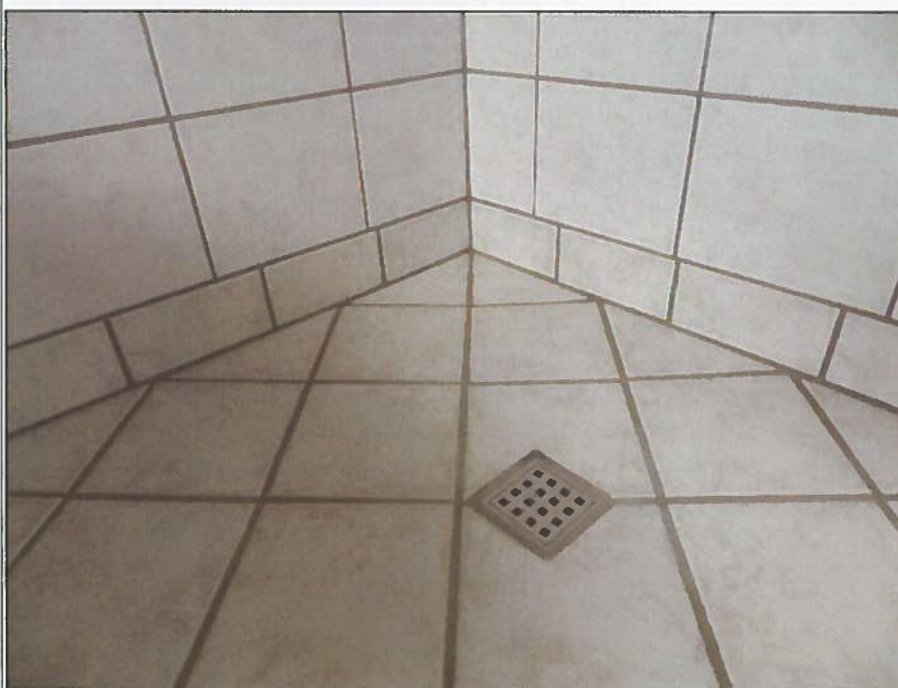
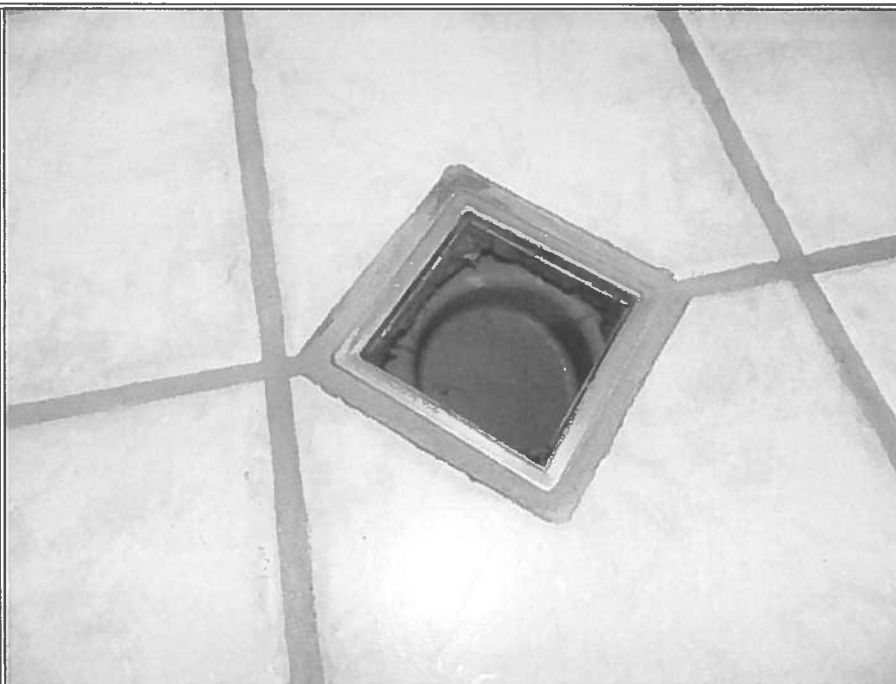
**Beskrivelse af skade/mangel:** I ny renoverede badeværelse, er der anvendt en fleksibel mørtelfuge som kantfuge mellem gulv og væg i bruseniche, samt omkring bruseniche gulvafløb. Fugerne er uden revnedannelse og er tætte.

**Note:** Sælger oplyser at badeværelset er udført med en vådrumsmembran med vådrumsmanchetter i kanter og omkring gulvafløb inden fliseopsætning. - Anvendelse af en fleksibel mørtelfuge er jvnf. SBI anvisning Vådrum 200, acceptabel ved murede eller støbte konstruktioner som her, hvor der ikke kan forventes større bevægelser.

| Bygningssagkyndig | Ved min gennemgang af skader med sælger efter besigtigelsen har denne ikke angivet at der var udført vådrumsmembran,<br>Jeg tør heller ikke i sådanne tilfælde stole på sælger der almindeligvis ikke ønsker for mange K3 ere. | 0 |

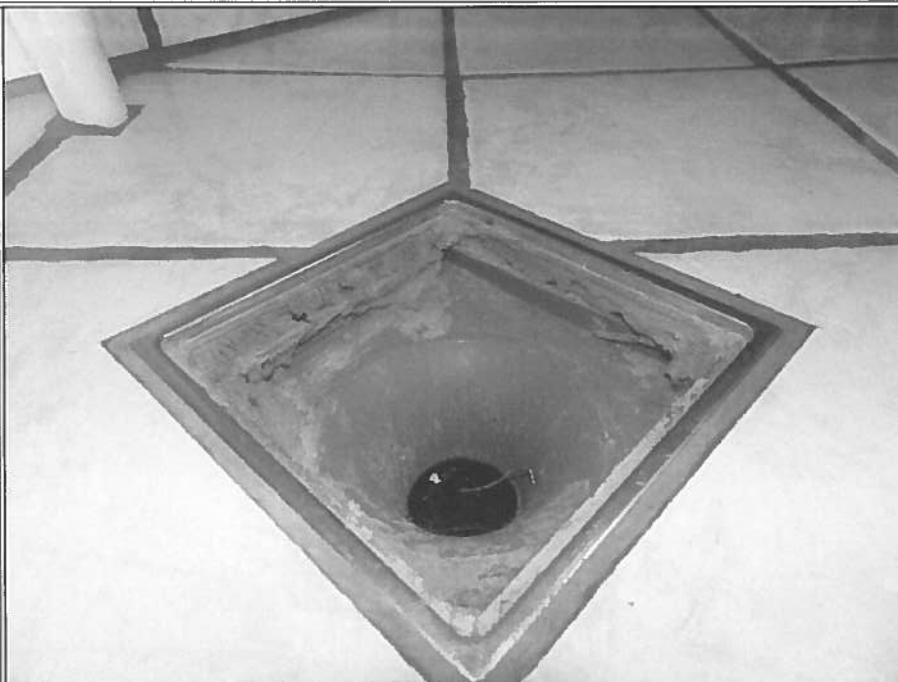
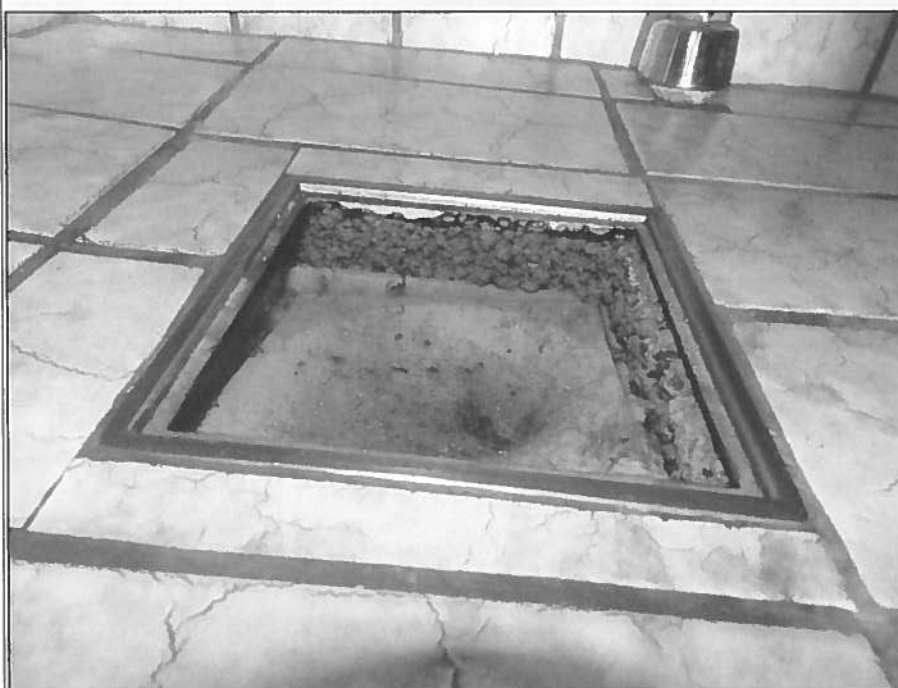
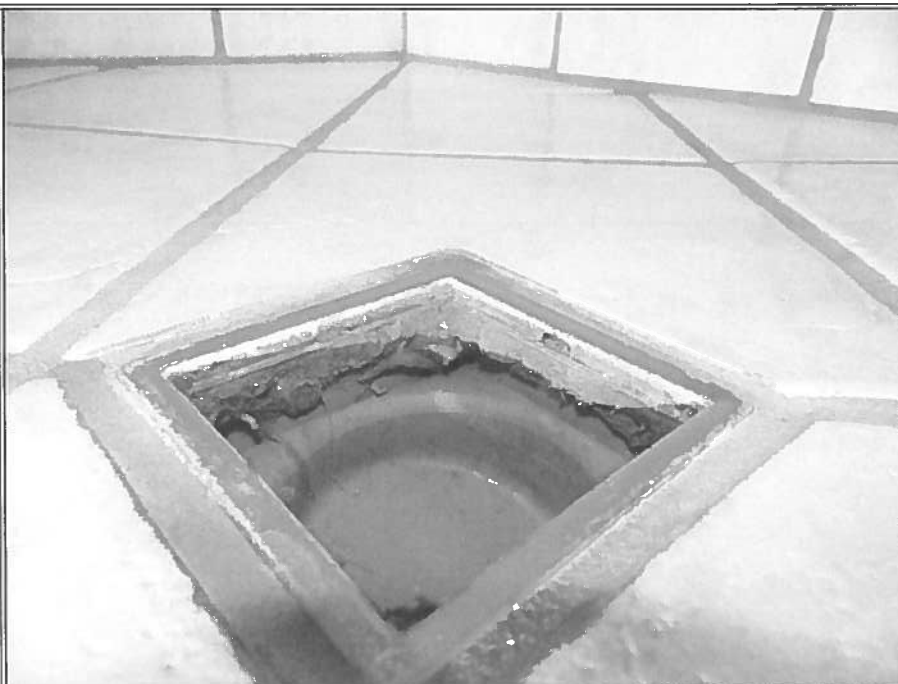
**Beskrivelse af skade/mangel:** Afløbsskål er ikke udført i tæt forbindelse med undersiden af karmrist i gæstetoilet. I mellemrummet er der ca. 3 cm hvor der er synlig rå lecabeton. I bryggers er risten lidt eksentrisk for afløbsskålen og der forekommer overskydende fliseklæb i siderne, som dog vurderes at udgøre en tæt forbindelse mellem afløbsskål og ristkarm.

**Note:** Gulvet omkring gulvafløbet i gæstetoilet og bryggers er ikke vandbelastet, hvorved risiko for vandudsivning og følgeskade på anden bygningsdel ikke er nærliggende. Da der dog er tilløb til gulvafløbet fra håndvask, kan der forekomme en teoretisk risiko for fugtbelastning på de rå betonsider i gulvafløbet i gæstetoiletet - såfremt der sker tilstopning i vandlåsen af gulvafløbet. Men risikoen anses ikke for nærliggende. Hvilket bekræftes af at lecabetonstøbningen er helt tør og uden indikation på opfugtning. - Udførelsen opfylder dog ikke gængse normer.

**Begrundelse for fejl:** Forholdene anses ikke realistisk byggeteknisk risikovurderet. Da der ikke vurderes risiko for at kunne opstå følgeskade på anden bygningsdel burde karakteren K1 have været anvendt - selvom udførelsen for de to af afløben ikke opfylder gængsde normer. Desuden forekommer BS skadestekst for upræcist til at en bruger kan identificere de påtalte skadeforhold.

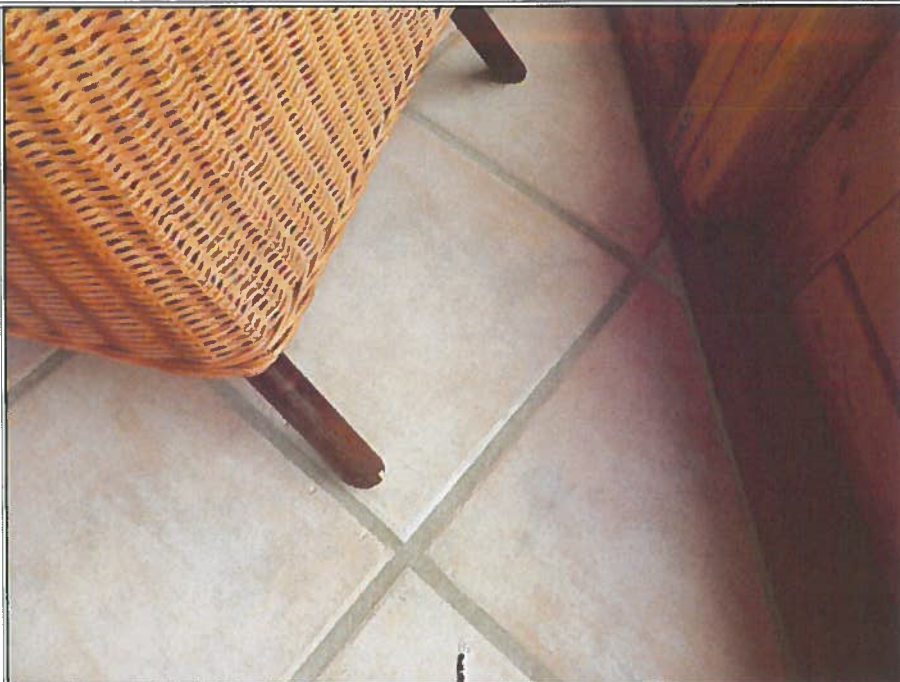
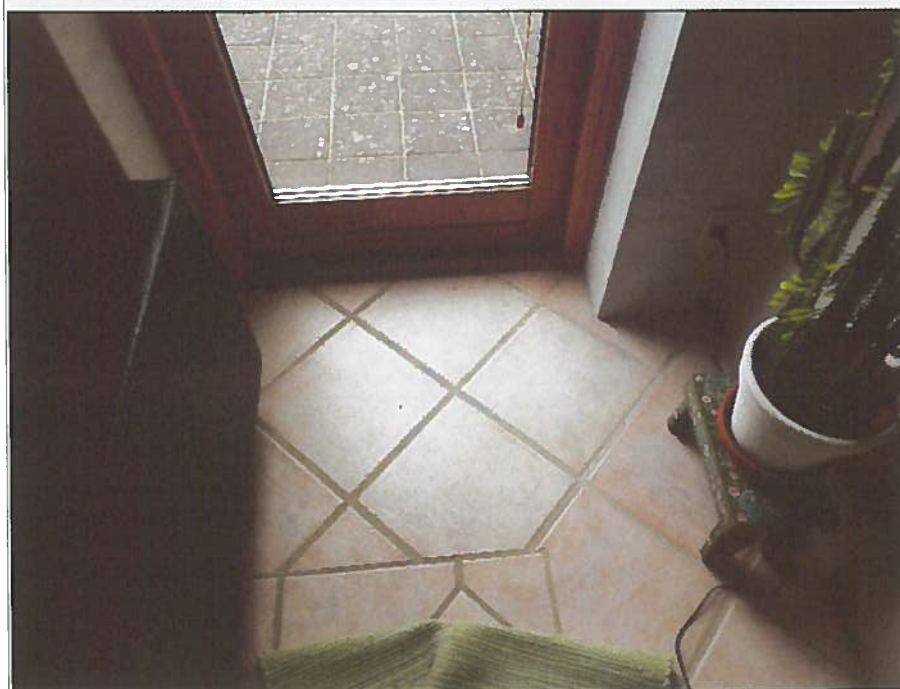
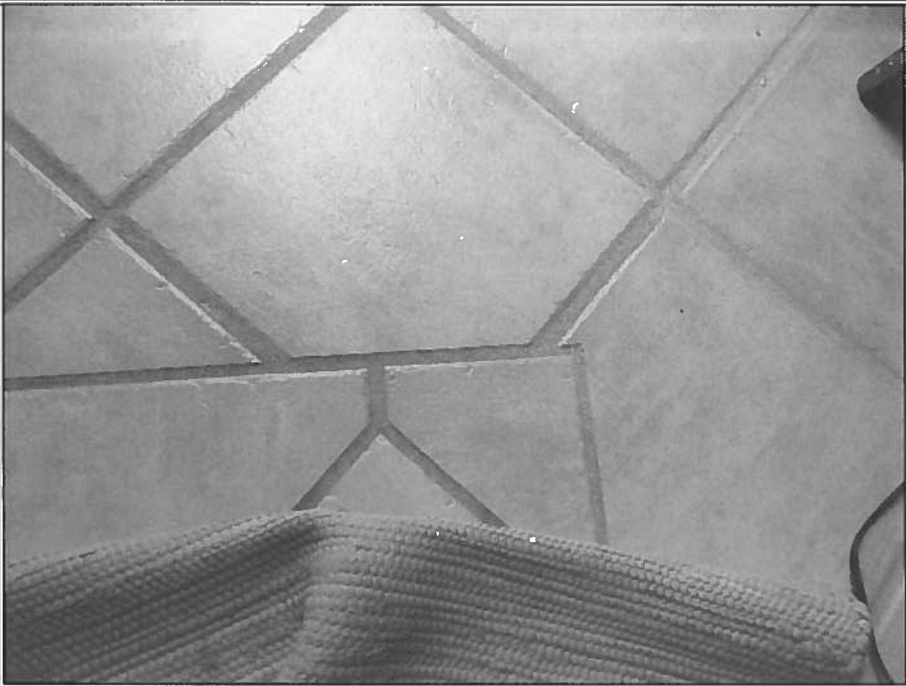
| <p><b>Beskrivelse af skade/mangel:</b> Der er en mindre hårfin revne i en enkelte gulvclinke ud for terrassedør mod øst i tilbygningen. Der er tilsvarende hårfine revnedannelse i 2 gulvklinter ud for terrassedør mod vest i tilbygningen.</p> <p><b>Note:</b> Revnerne må anses at være af mindre betydning.</p> <p><b>Karakter:</b> K1</p> <p><b>Begrundelse for fejl:</b> Forholdet er ikke beskrevet.</p> | | |
| Bygningssagkyndig | Enig. | A1 |

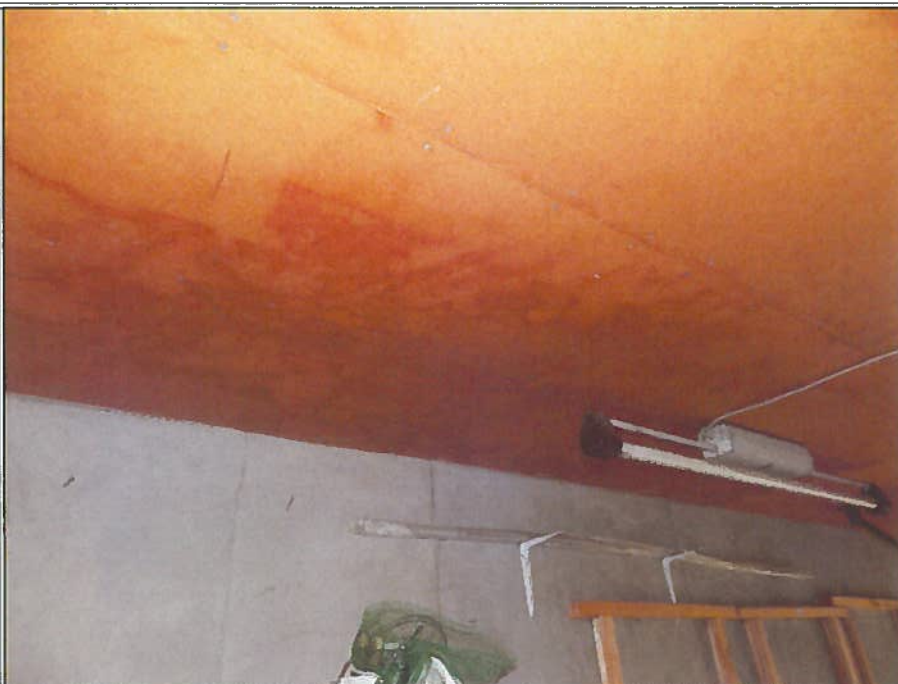
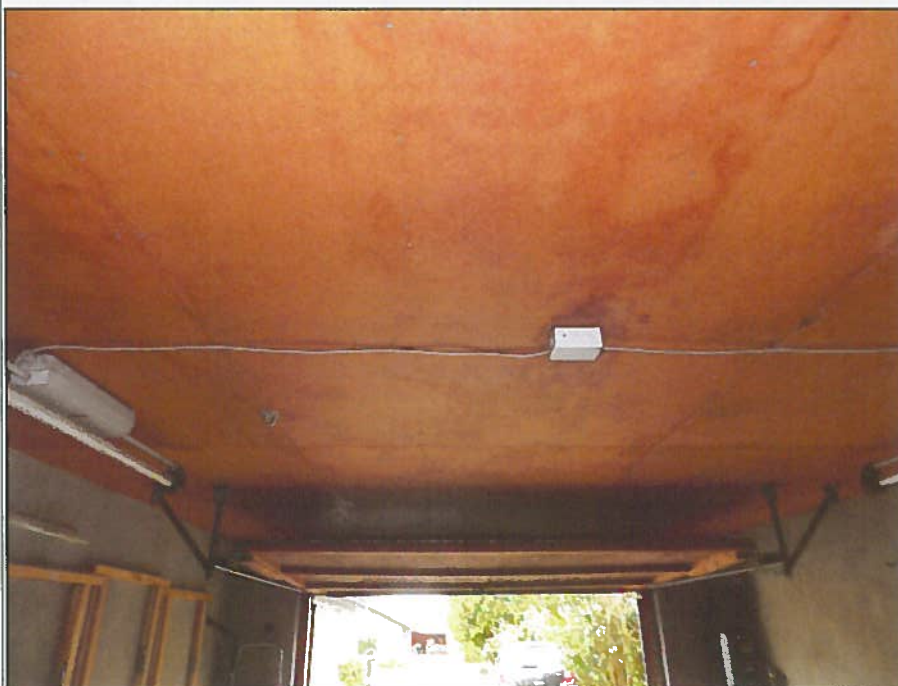
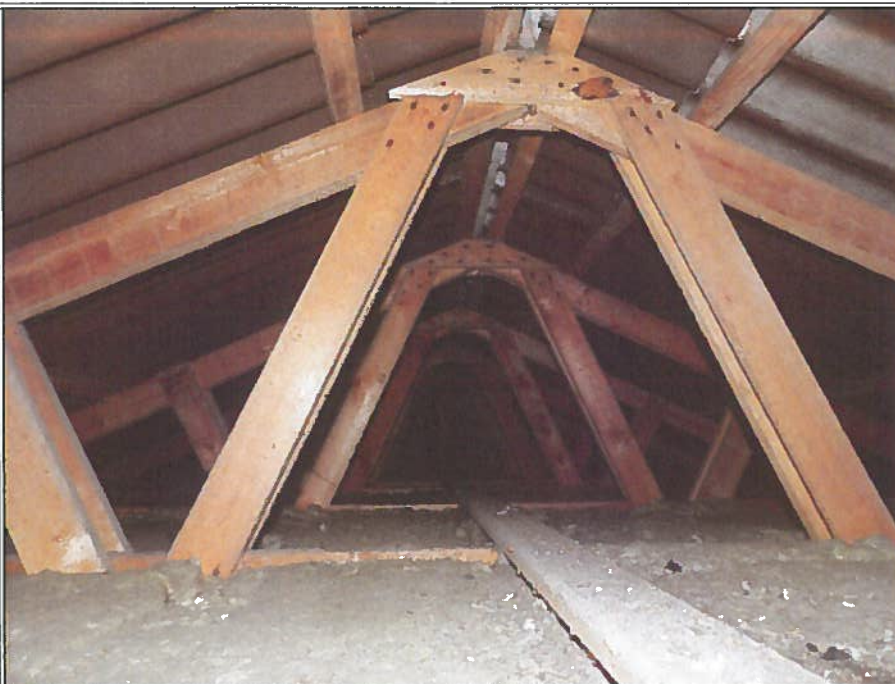
**Beskrivelse af skade/mangel:** Fra loftlem i tagrum i gargebygningen kan det konstateres at der mangler rygningstætningsbånd, hvorved der er fri og uhindret adgang for fygesne og slagregn.

**Note:** Må antages at være årsag til de mange fugtskjolder der kan ses på lofter.

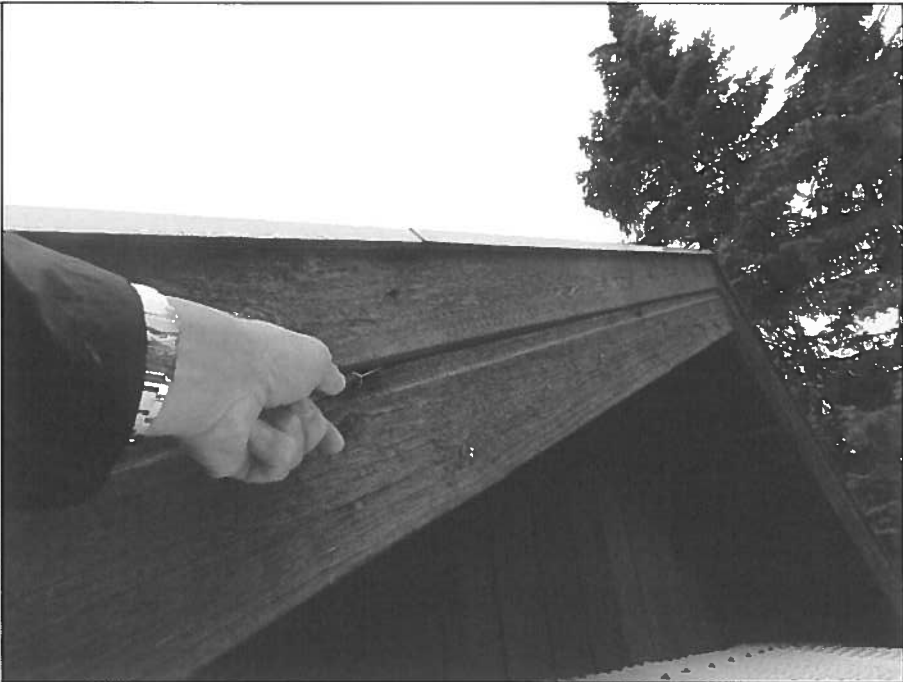
| <b>Fejlangivelse</b><br>Syns- og Skønsmand | <p><b>Beskrivelse af skade/mangel:</b> Vindskeder i østgavl er skredet fra hinanden, hvorved der fremkommer en åbning hvor slagregn kan trænge om bag ved og give anledning til fugtbetingede skader i udhængsbrædder. Desuden er overfladebehandling på vindskeder nedslidt.</p> <p><b>Karakter: K3</b><br/> <b>Begrundelse for fejl:</b> Forholdet er ikke beskrevet.</p> | <b>A3</b> |
| Bygningssagkyndig | Enig.<br>Vi taler stadig ikke om bolig. | <b>A1</b> |
| Syns- og Skønsmand | Jvnf. HB skal alle bygninger undersøges med samme grundighed.<br>Teknisk revisor fastholder sin argumentation og vurdering. | <b>A3</b> |

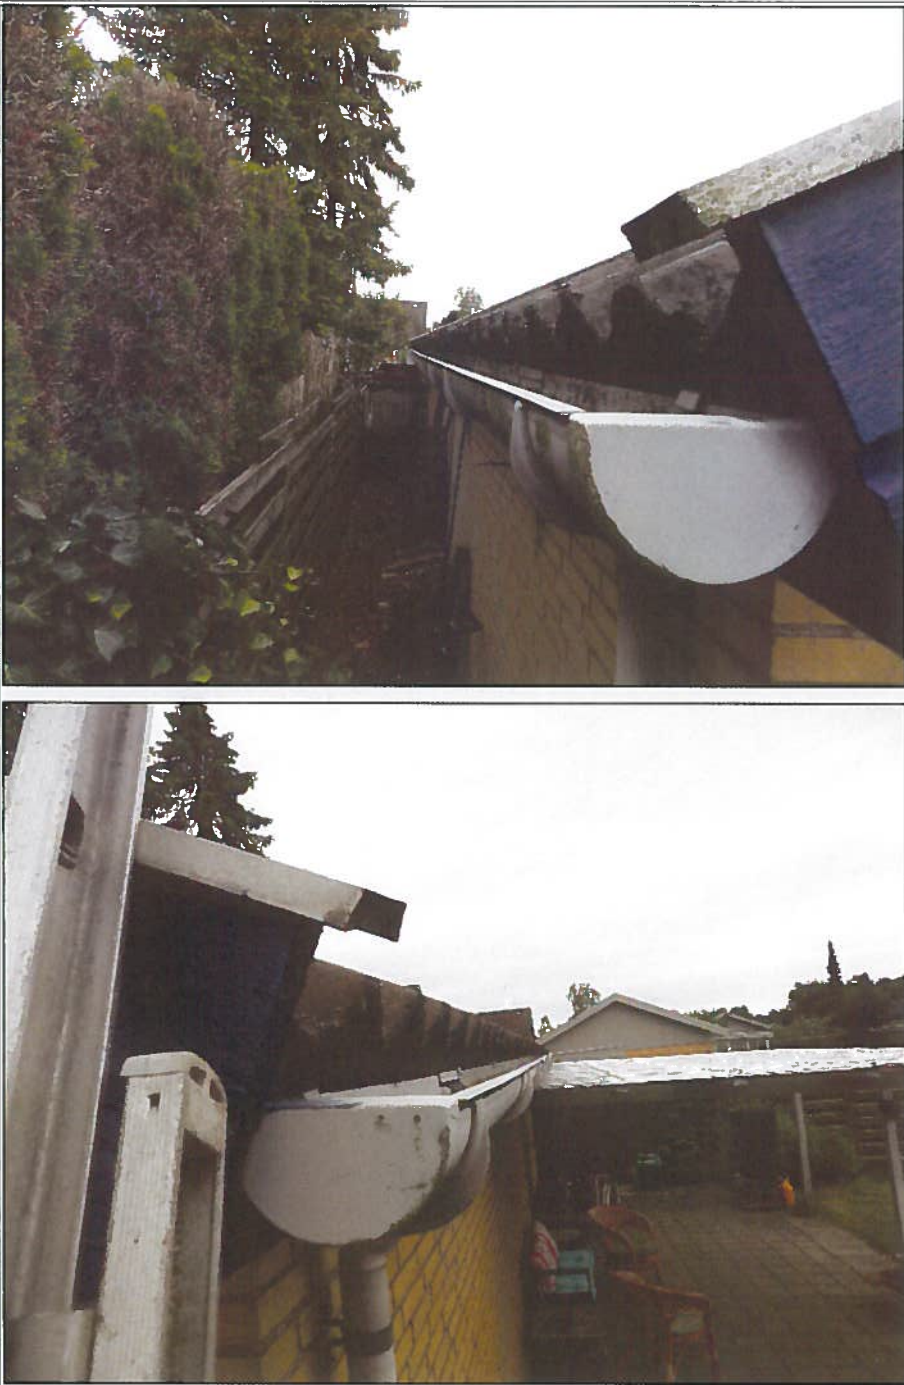
| 1.6 Tagrender/tagnedløb | K2: Lunker i tagrender. Note: Ved bagfald og lunke i tagrender er der, i forbindelse med overløb, risiko for opfugtning af træværk med efterfølgende risiko for råd. | |

| <p><b>Fejlangivelse</b><br/>Syns- og Skønsmand</p> | <p><b>Beskrivelse af skade/mangel:</b> Ved undersøgelse af tagrender i begge sider, kan der ikke observeres lunkedannelser.</p> <p><b>Karakter:</b> Ingen</p> <p><b>Begrundelse for fejl:</b> Forholdet er fejlregistreret.</p> | <p>A3</p> |
| <p>Bygningssagkyndig</p> | <p>Beklager at syn-og skønsmand ikke kommer frem til de samme vurderinger og skøn som mig.</p> | <p>0</p> |
| <p>Syns- og Skønsmand</p> | <p>Ja, beklager - men foto taler for sig selv.<br/>Teknisk revisor fastholder sin argumentation og vurdering.</p> | <p>A3</p> |

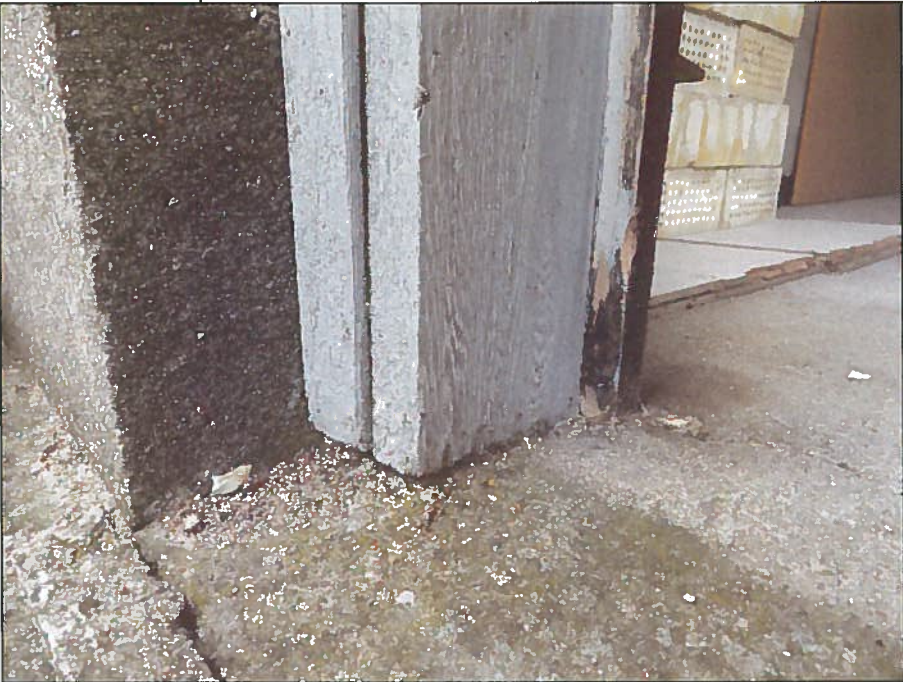
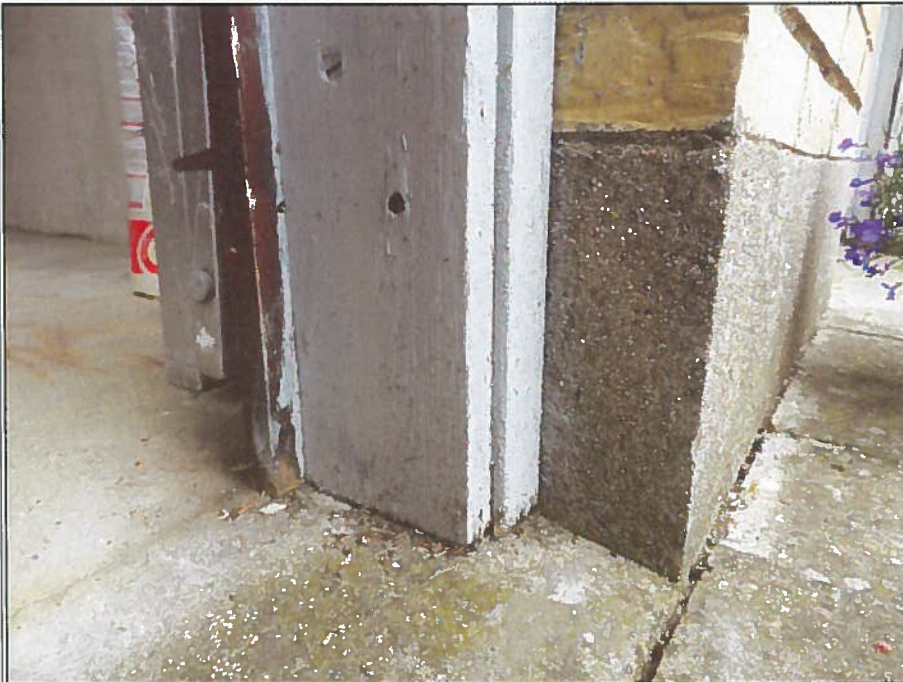
| 3.5 Andet | K2: Råd forneden i portkarm. | |
| <b>Fejlangivelse</b><br>Syns- og Skønsmand | <p><b>Beskrivelse af skade/mangel:</b> Ved indstiks prøve forneden ved begge portkarme, kan der ikke konstateres blødt/nedbrudt træ. Tværtimod er karmtræværk meget hårdt og i god og indtakt stand.</p> <p><b>Karakter:</b> Ingen</p> <p><b>Begrundelse for fejl:</b> Forholdet er fejlvurderet.</p> | A3 |
| Bygningssagkyndig | Prøv igen.<br>Det kan jo direkte ses på billedet.<br>Iøvrigt er der tale om endetræ direkte mod beton uden mellemliggende fugtisolering.. | 0 |
| Syns- og Skønsmand | Teknisk revisor fastholder sin argumentation og vurdering.<br>(sælger var ligeledes her også forundret over BS angivelse af rådskade) | A3 |

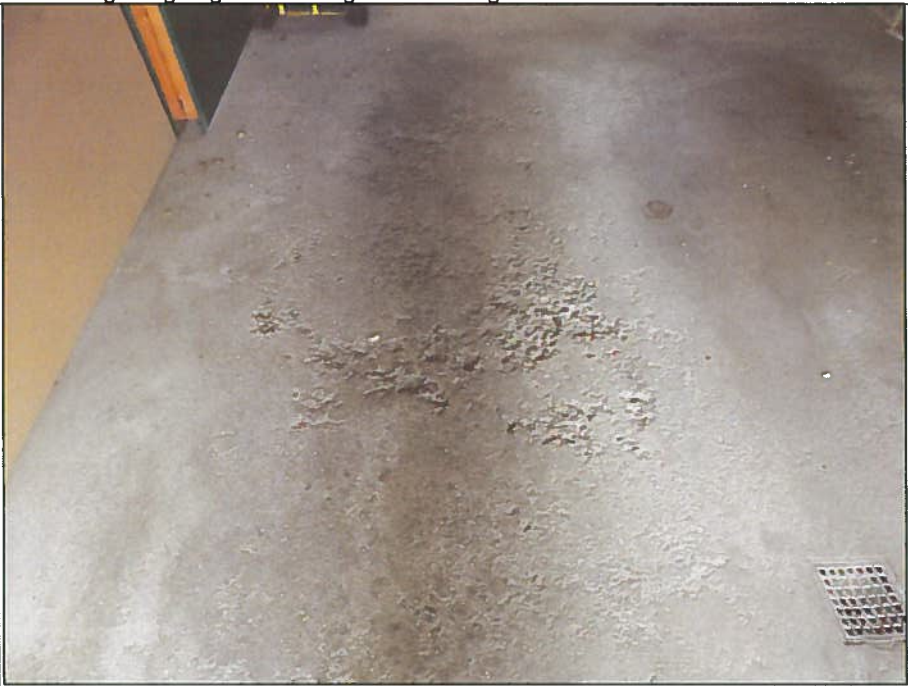
| 7.1 Gulvkonstruktioner | K1: Betongulv i garage afrevet i egen sovs - meget hullet. | |
| <b>Fejlangivelse</b><br>Syns- og Skønsmand | <p>Udtrykket "afrevet i egne sovs" er et udtryk som en ikke fagmand næppe vil kunne forstå betydningen af og bør derfor ikke anvendes. - Der burde istedet <u>eksempelvis</u> være skrevet:</p> <p>"Dagligt slid på betongulv har medført partielle mindre hulle i overfladen"</p> | 0 |
| Bygningssagkyndig | Betongulv er vurderet hullet på grund af afrivning i egen sovs. | 0 |
| Syns- og Skønsmand | Teknisk revisor fastholder sin argumentation og vurdering = 0. | 0 |

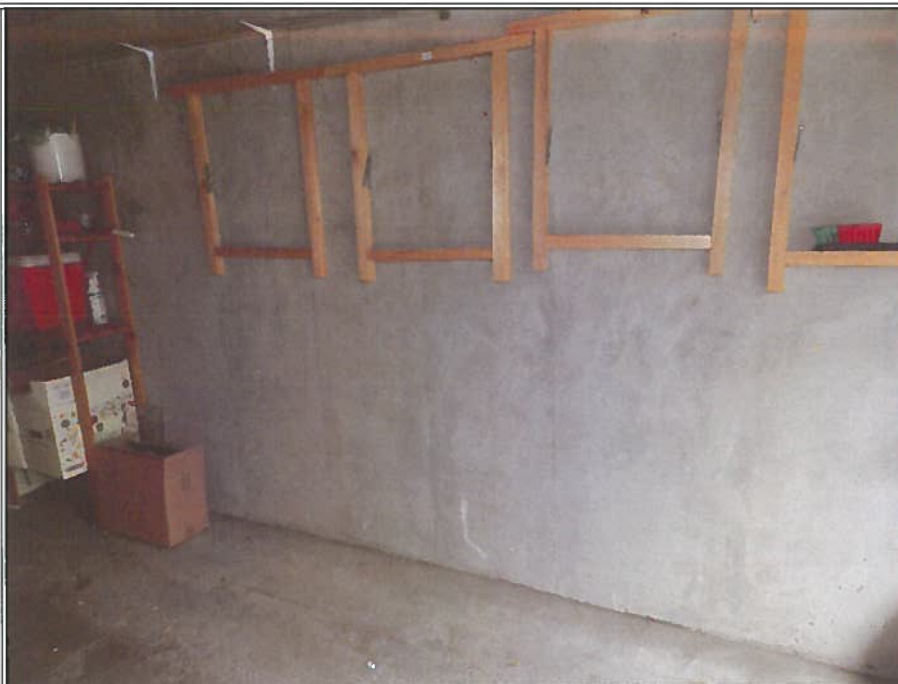
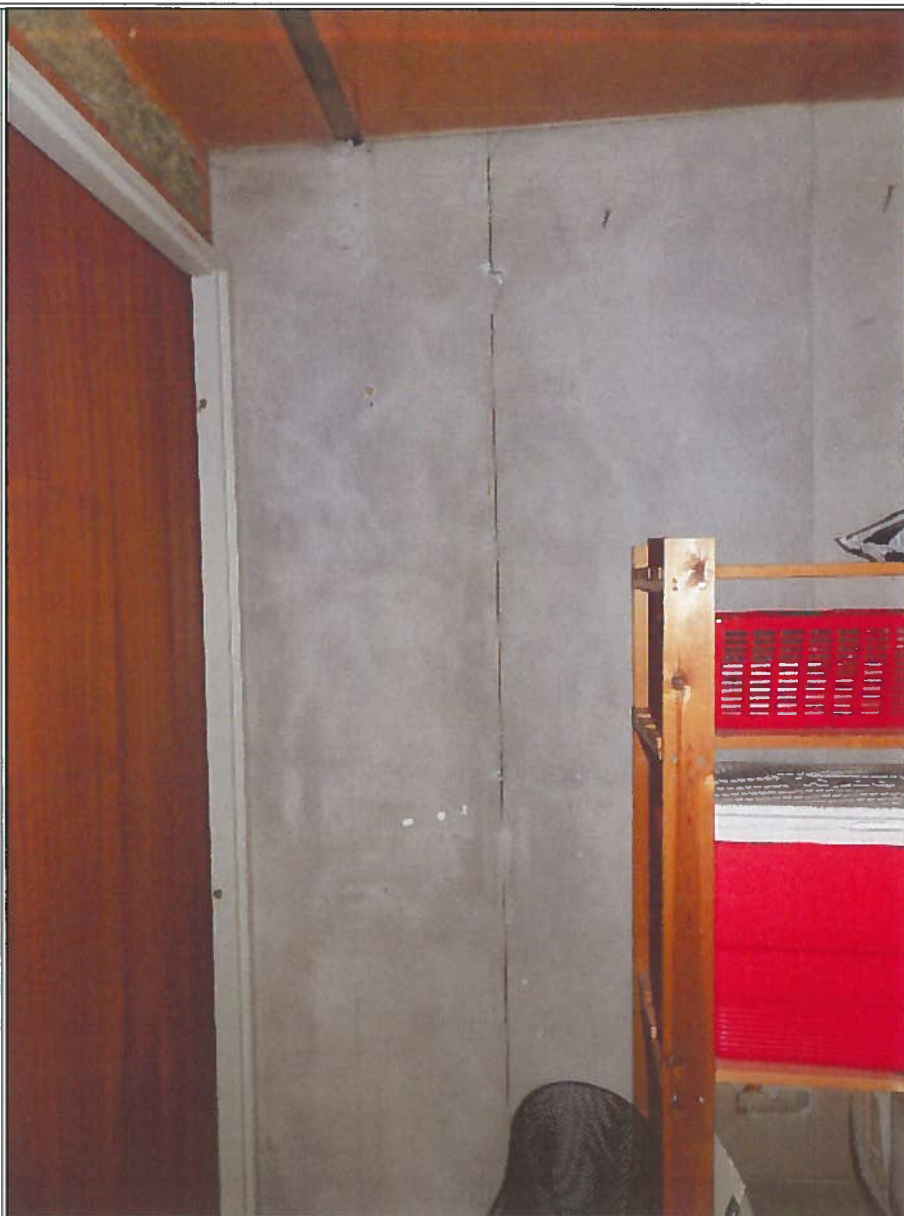
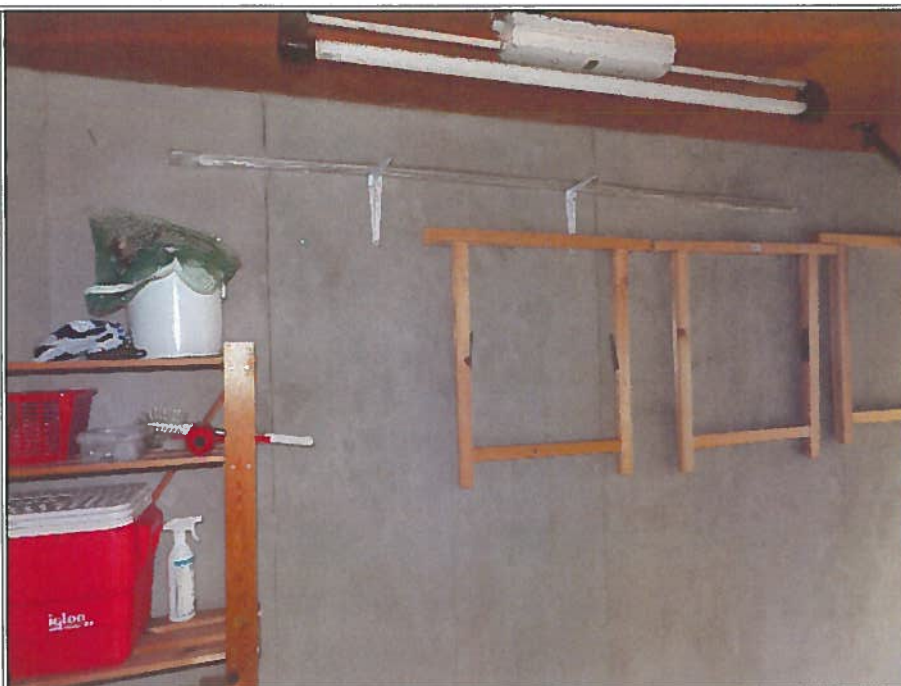
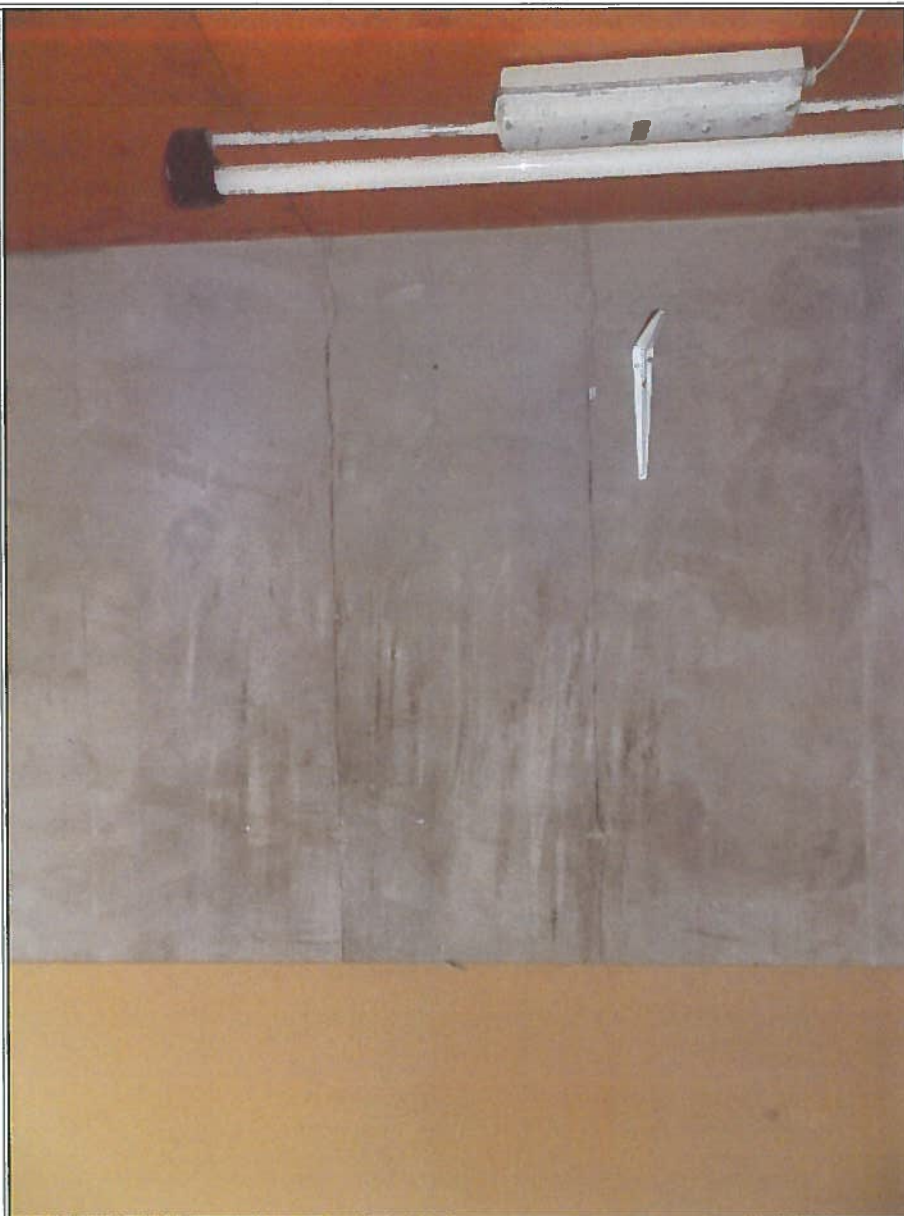
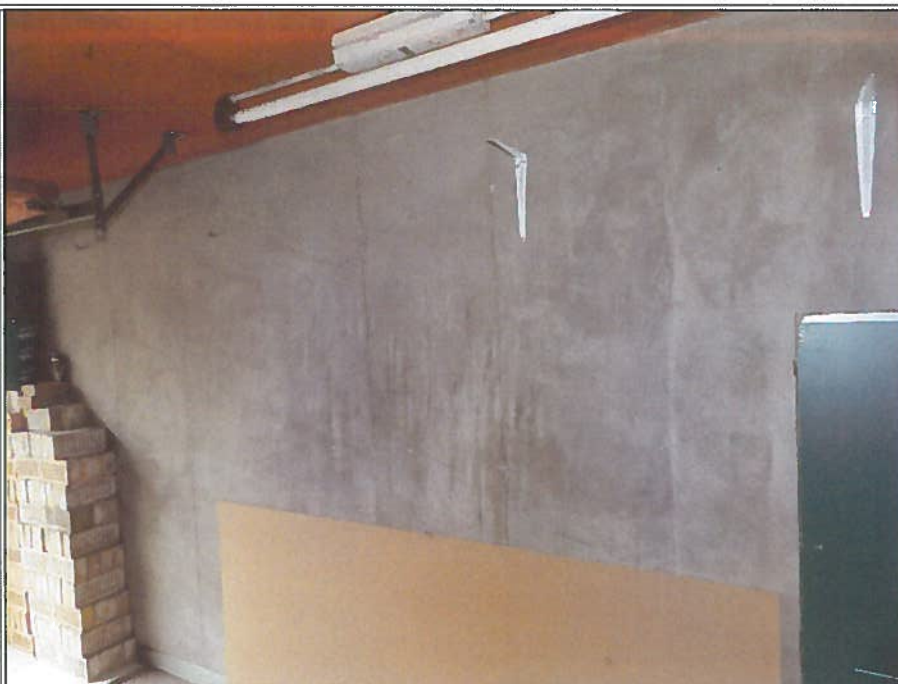
| 8.1 Indvendige vægge | K1: Revner i indv. letbetonvægge. |

**Beskrivelse af skade/mangel:** Stort set alle elementsamlinger i gasbetonelementer er revet i større og mindre omfang. Der forekommer stedvist åbninger mellem elementerne på op til 5 - 6 mm.

**Note:** Da bagmur normalt udgøre bygningens stabiliserende system, må denne stabilitet antages at være reduceret som følge af den mangleende sammenhæng mellem elementerne. Dog vil ydermureren i praksis kunne "overtage" denne stabilitet, så der næppe er risiko for kolaps i bygningen. Vindpåvirkninger af bygningen kan dog give risiko for yderligere åbninger mellem elementer.

**Begrundelse for fejl:** Skaden er for diffust beskrevet til at skabe klarhed over det reelle skadeforhold, samt omfanget og placeringen af denne. Dels mangler der en forklarende note som overfor lægmand kan beskrive skadens mulige konsekvens.

Skadesbeskrivelsen opfylder derved ikke HB afsnit 5.04.11 og kan derved give usikkerhed omkring købers bedømmelse af ejendommen.

| Bygningssagkyndig | Forholdet er jo beskrevet.<br>Revner skyldes materialets særegenart og er almindeligt forekommende også i ikke bærende vægge.<br>Der er ikke grund til udmale risiko. | 0 |

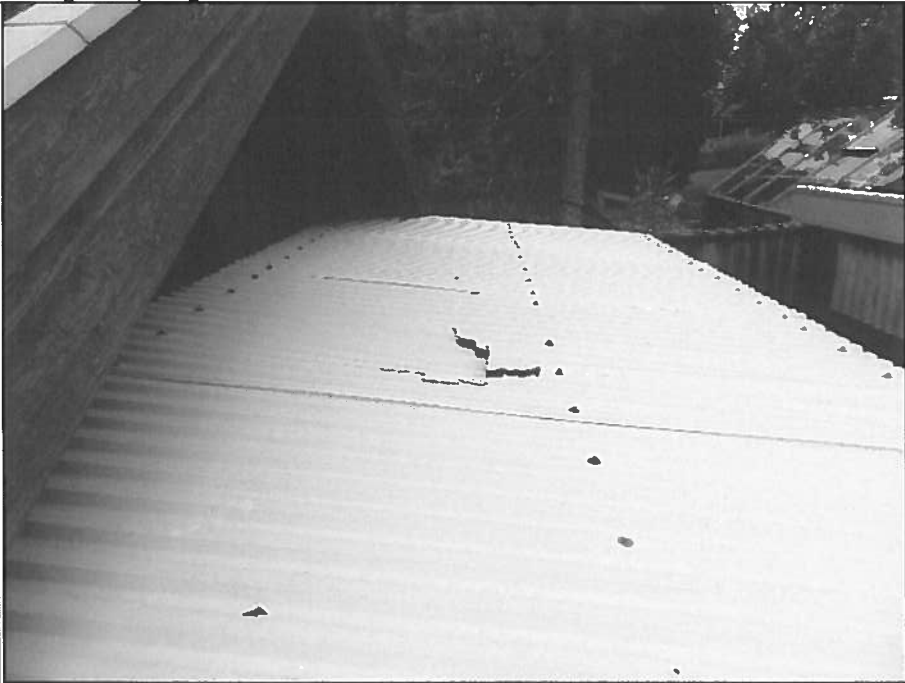
| 1.1<br>Tagbelægning/rygning | K3: Hullet. Note: Ved utætheder i tagbelægning er der risiko for indsvivning af vand og deraf følgende råd- og svampeangreb. | |
| | Skadesbemærkningen forekommer noget kortfattet, men der næppe noget at tage fejl af. | |

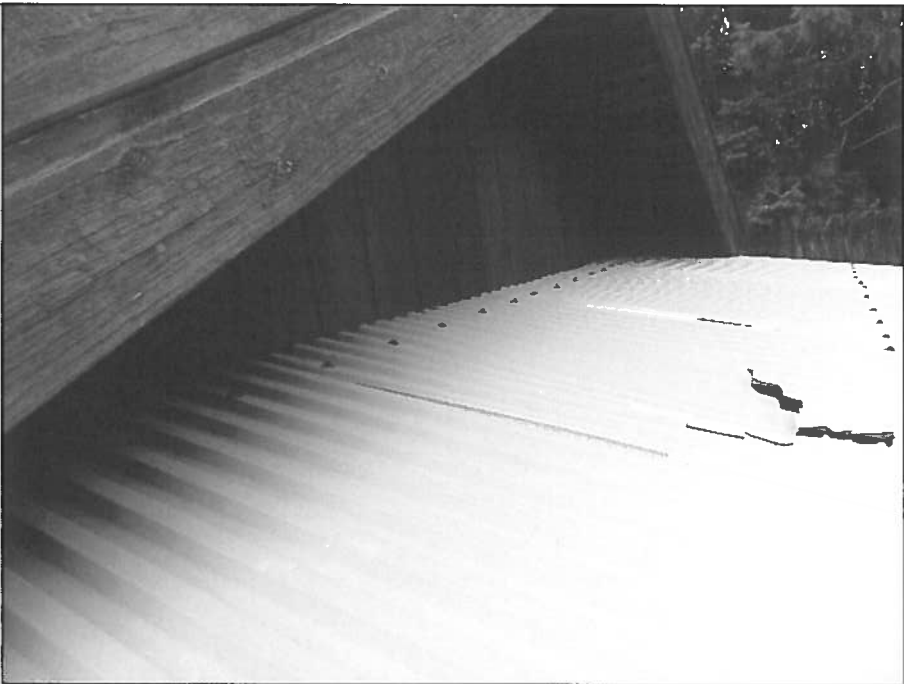
| 1.3<br>Skotrender/inddækninger | K2: Manglende inddækning af tag mod bygning B. Note: Ved manglefuld og dårlig inddækning er der risiko for indsvivning af vand i trækonstruktioner og deraf risiko for råd/svamp. | |
| Fejlangivelse<br>Syns- og Skønsmand | <p><b>Beskrivelse af skade/mangel:</b> Som BS tekst</p> <p><b>Note:</b> Som BS tekst</p> <p><b>Karakter:</b> K3</p> <p><b>Begrundelse for fejl:</b> Der er uoverensstemmelse mellem BS notetekst og karakterangivelsen. Da der er risiko for følgeskade på anden bygningsdel, skal karakteren K3 anvendes.</p> | A1 |

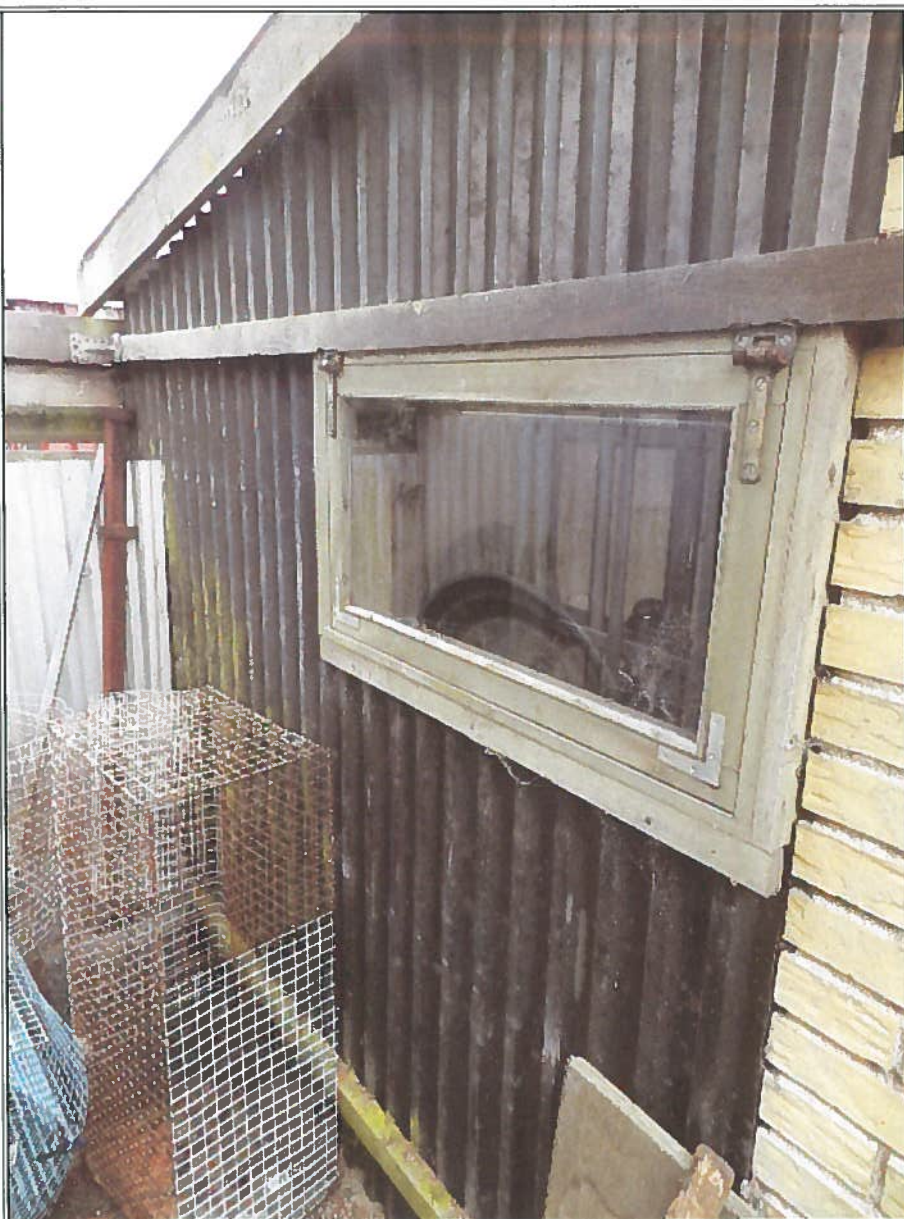
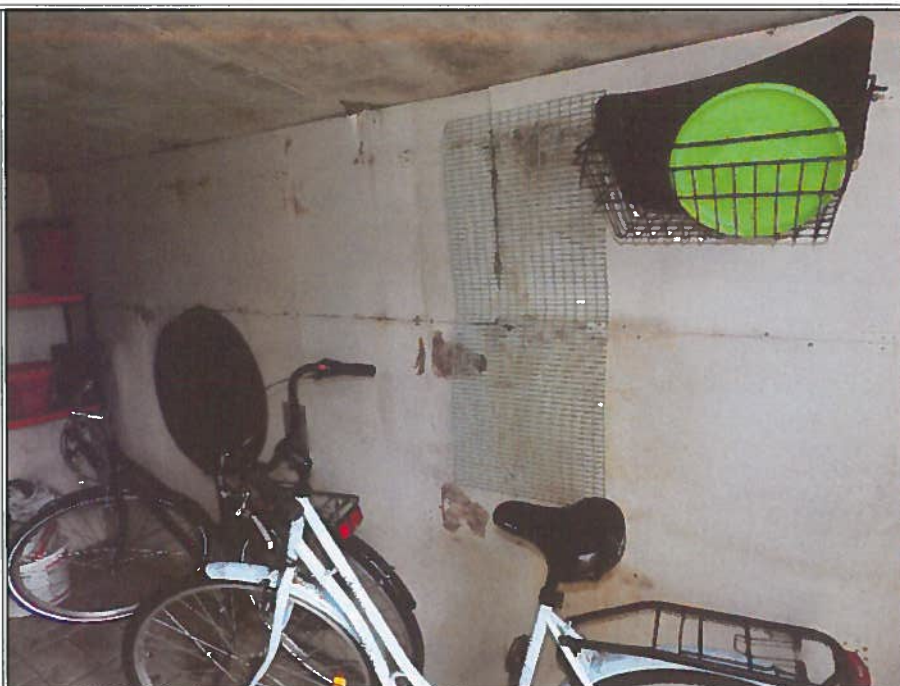
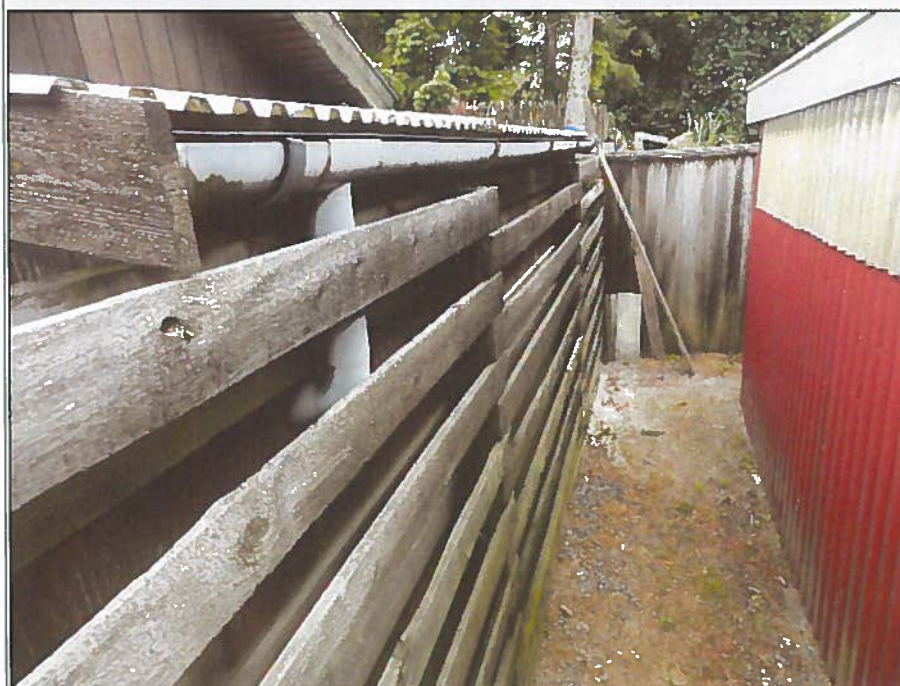
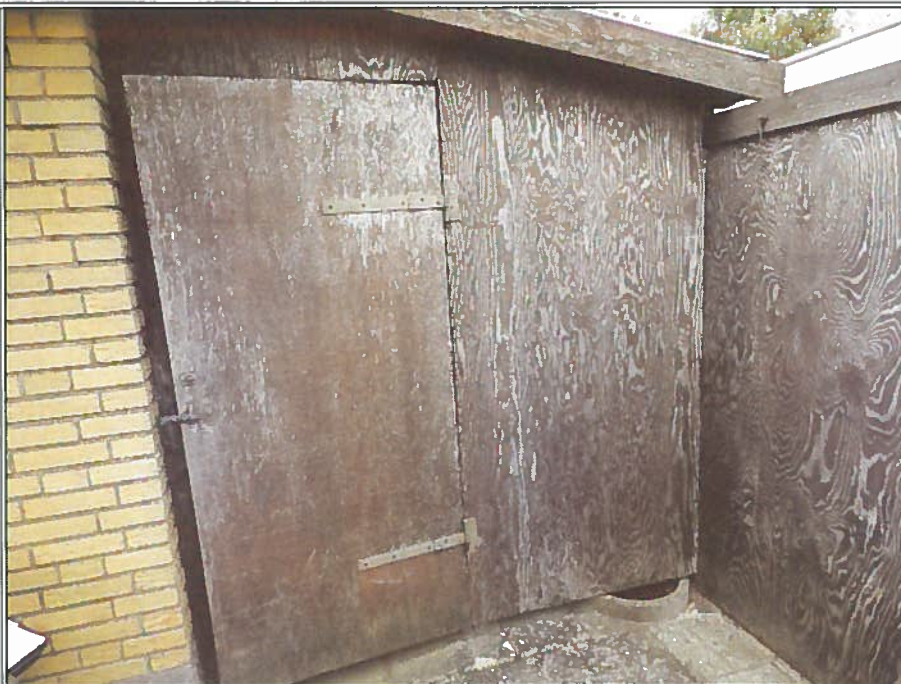
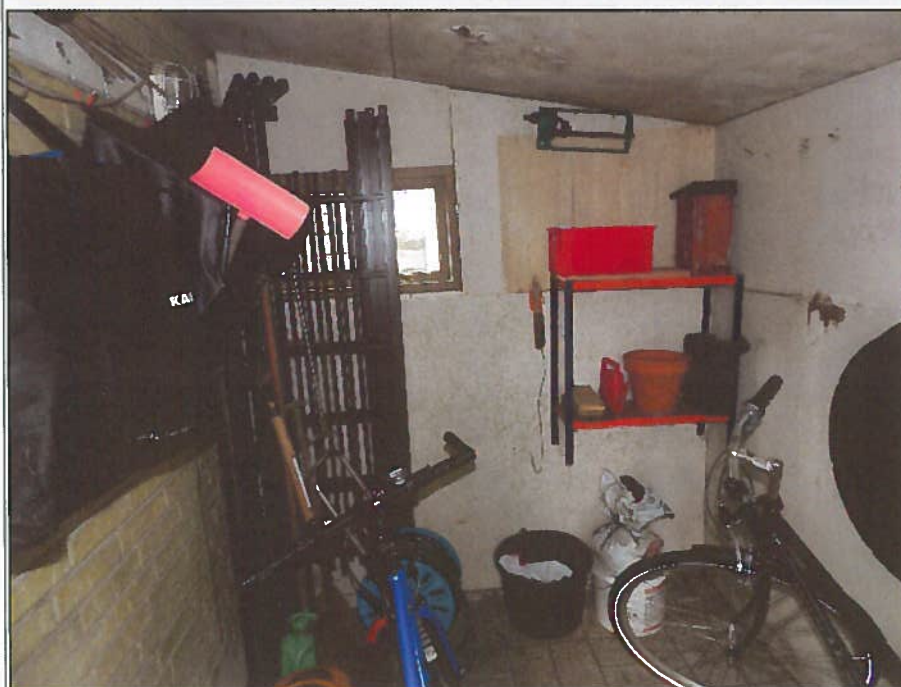
**Beskrivelse af skade/mangel:** Ydervægge er interimistiske udført og der forekommer partille mindre huller og utætheder. Gavlvæg er dog uført med bølgestålplader udvendigt og forekommer tæt. Derimod er der et større hul i loftet tæt op ad facadeydervæg mod øst.

**Note:** Diverse utætheder kan ses at have medført begyndende trænedbrydning i indvendig beklædning flere steder.

**Begrundelse for fejl:** Skaden er for diffust beskrevet til at skabe klarhed over det reelle skadeforhold, samt omfanget og placeringen af denne. Skadesbeskrivelsen opfylder derved ikke HB afsnit 5.04.11 og kan derved give usikkerhed omkring købers bedømmelse af ejendommen.
