## Forside

### Tilstandsrapport for ejendommen

| Boligtype | Enfamilieshus | | | | | | | | |
| Hustype | Typehus 1977-1984 | | | | | | | | |

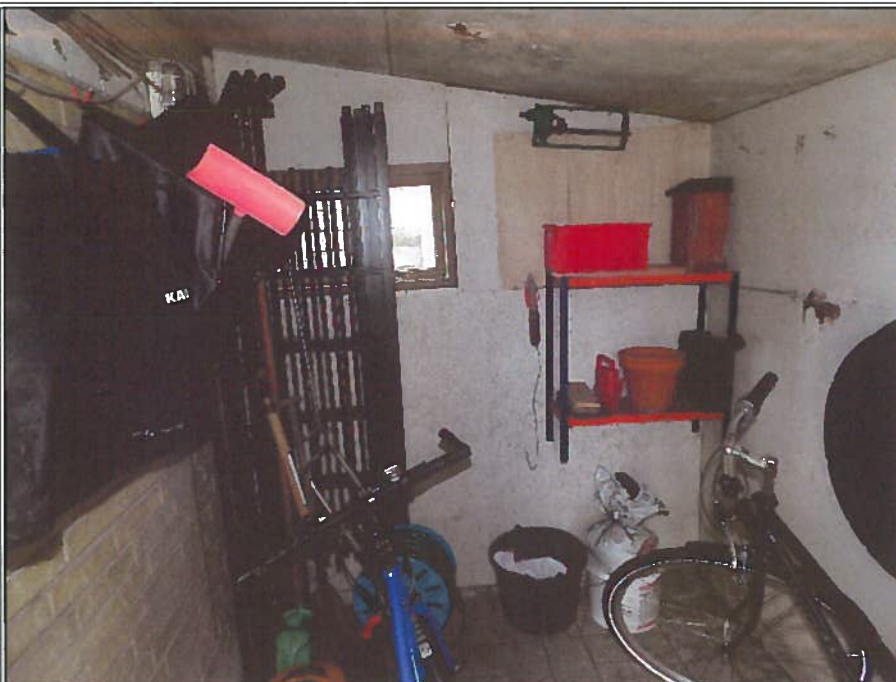
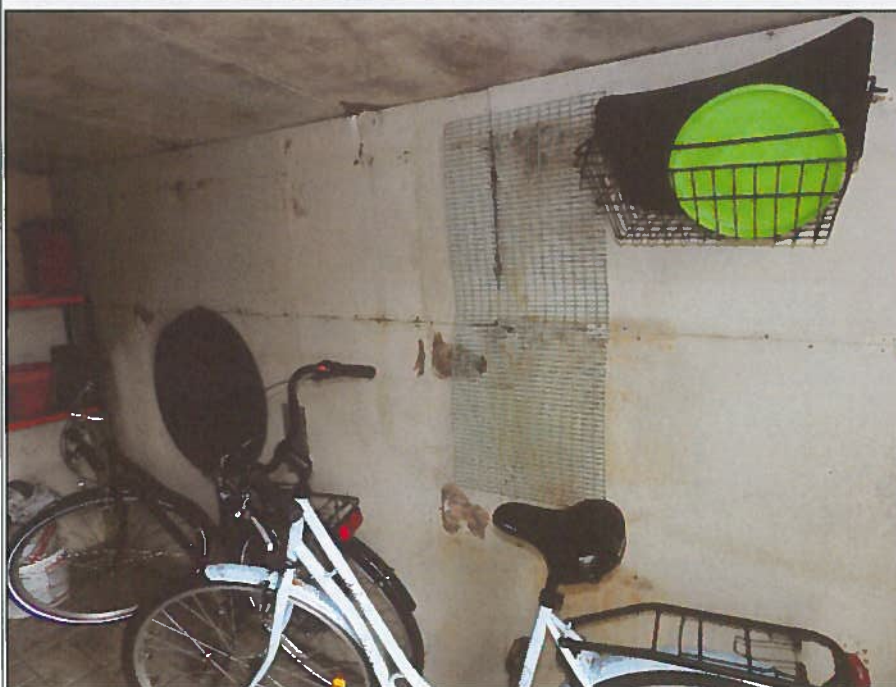
| 8.2 Vægbeklædninger | K2: Råd. |

**Beskrivelse af skade/mangel:** Indvendige vægbeklædninger har fugtskader og stedvist begyndende trænedbrydning.

**Note:** Der må forudses en forsat udvikling i de fugtbetingede skader, med den aktuelle facadekonstruktion.

**Begrundelse for fejl:** Skaden er altfor kortfattet og diffust beskrevet til at skabe klarhed over det reelle skadeforhold, samt omfanget og placeringen af denne. Dels mangler der en forklarende note som overfor lægmand kan beskrive skadens mulige konsekvens. Skadesbeskrivelsen opfylder derved ikke HB afsnit 5.04.11 og kan derved give usikkerhed omkring købers bedømmelse af ejendommen.

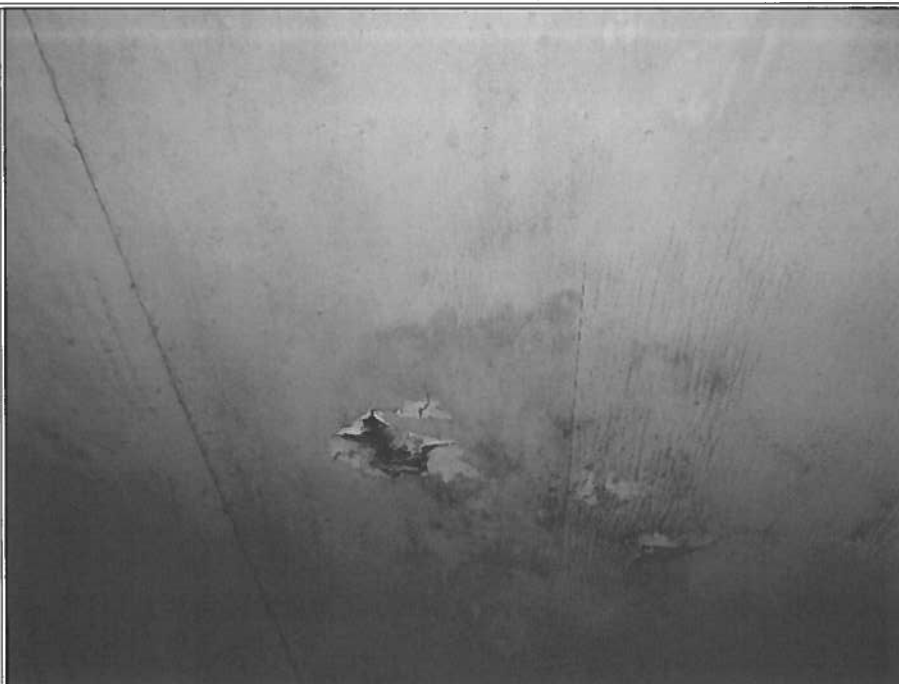
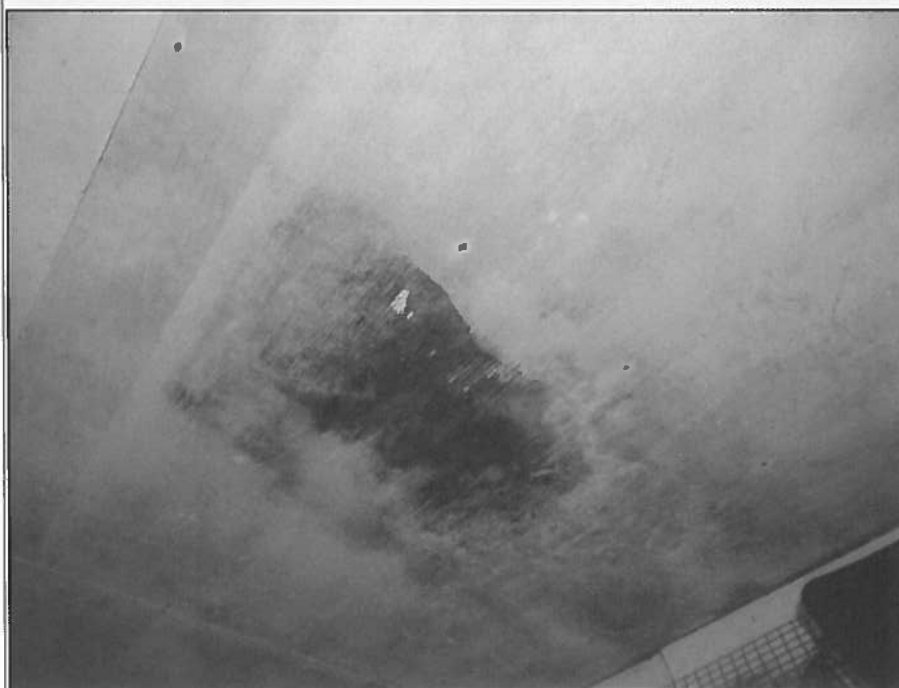
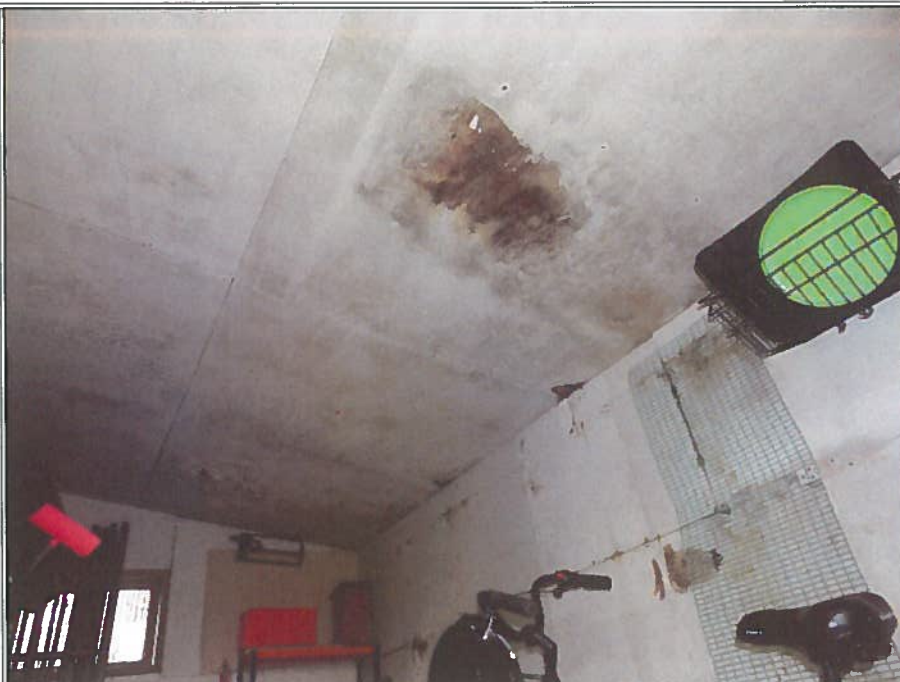
**Beskrivelse af skade/mangel:** Indvendige loftbeklædninger har fugtskader og stedvist begyndende trænedbrydning.

**Note:** Der må forudses en forsat udvikling i de fugtbetingede skader, med den aktuelle tagkonstruktion, samt i særdeleshed utætte tagbeklædning.

**Begrundelse for fejl:** Skaden er altfor kortfattet og diffust beskrevet til at skabe klarhed over det reelle skadeforhold, samt omfanget og placeringen af denne. Dels mangler der en forklarende note som overfor lægmand kan beskrive skadens mulige konsekvens. Skadesbeskrivelsen opfylder derved ikke HB afsnit 5.04.11 og kan derved give usikkerhed omkring købers bedømmelse af ejendommen.

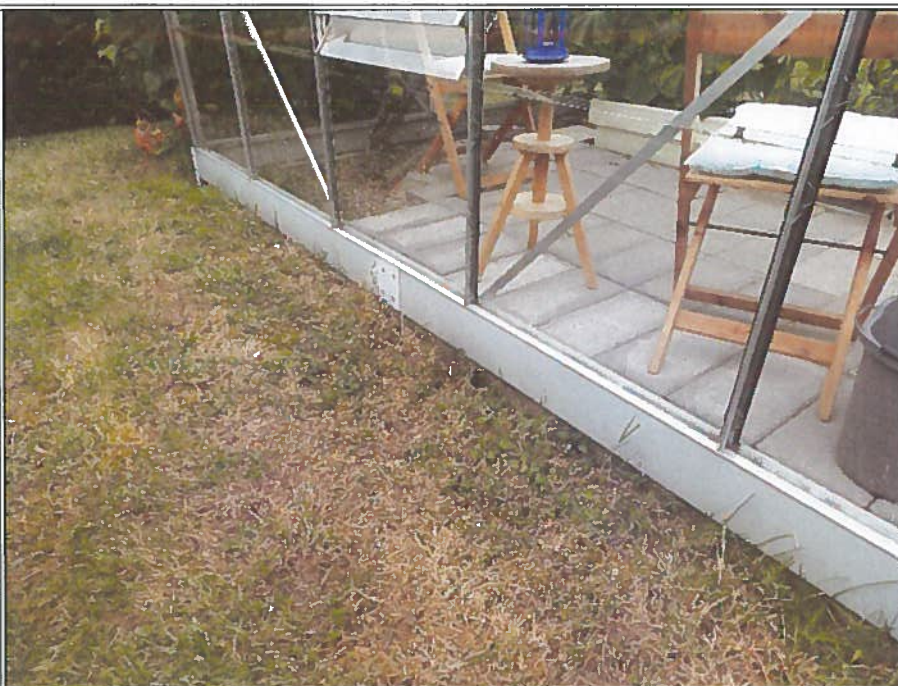
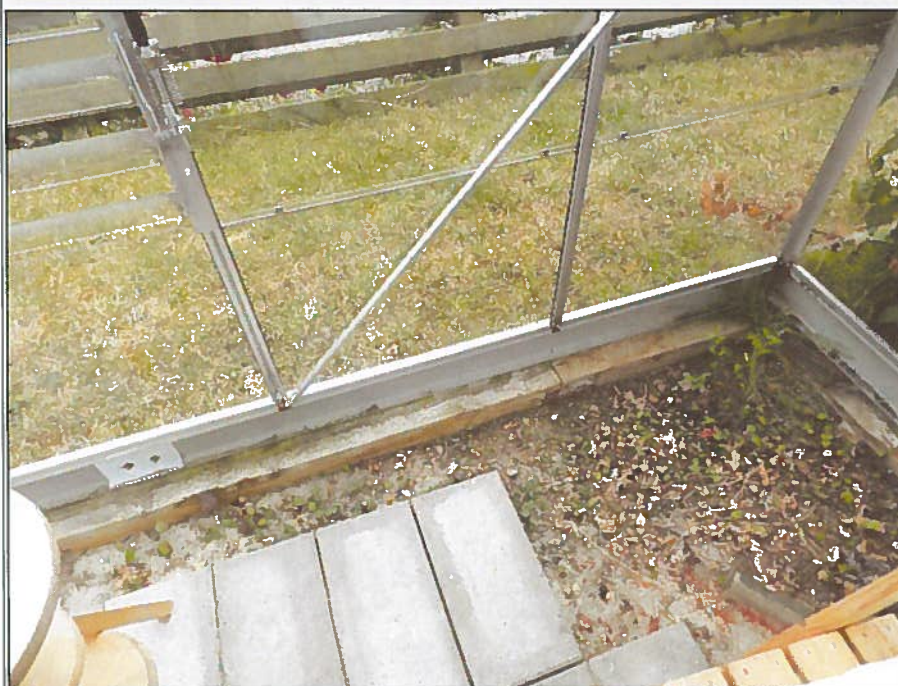
| 4.2 Sokkel | K2: Bundrem i træ nedgravet i terræn. Note: Risiko for råd. |

**Beskrivelse af skade/mangel:** Drivhus er monteret på en løstliggende 4 x 4" trykimprægneret stolpe, der er delvist nedgravet i terrænniveau.

**Note:** Da der er anvendt en trykimprægneret stolpe, må det forudsættes denne er imprægneret i Klasse A. Det vil sige, den er beregnet for jordkontakt. Bundrammen må derfor forventes at have en normal levetid for trykimprægnede stolper i jord. Der kan ikke konstateres forhold, som giver anledning til at gøre bemærkninger til konstruktionen, som ikke afviger fra andre trykimprægnede stolper med jordkontakt
