# DISCIPLINÆR- OG KLAGENÆVNET FOR BESKIKKEDE BYGNINGSSAGKYNDIGE

## **Afgørelse – teknisk revision af tilstandsrapporten [REDACTED]:**

Det er nævnets vurdering, at der i tilstandsrapporten [REDACTED] er afvigelser fra retningslinjerne for huseftersyn i et sådant omfang, at den må betegnes som fejlbehæftet. Det er nævnets afgørelse, at beskikket bygningssagkyndig [REDACTED] tildes en påtale for fejl i en tilstandsrapport.

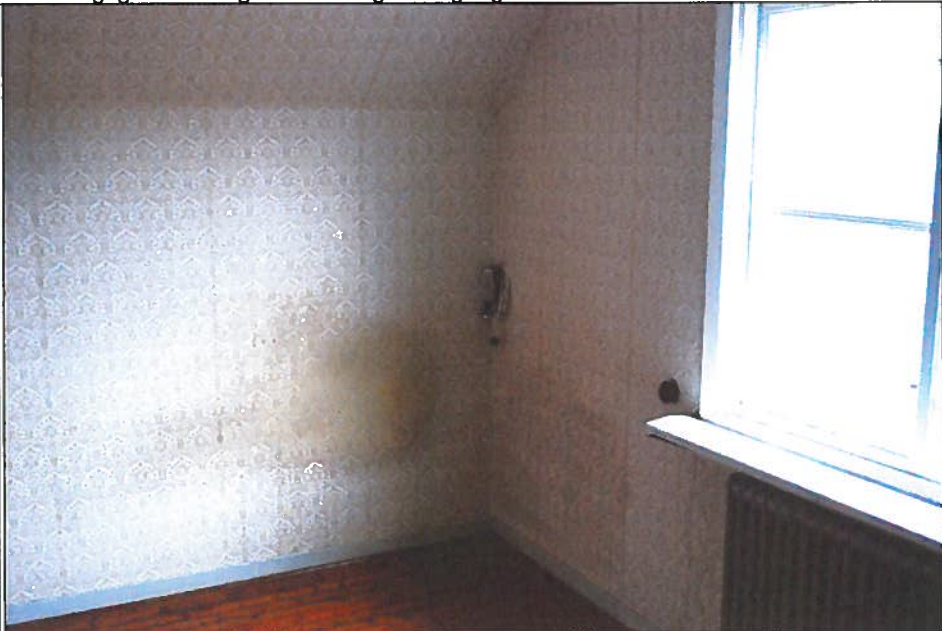
| 2. Bygningsdele, der ikke kunne besigtiges? | Ja: A - Gulve med fast belægning eller væg-til-væg tæppe i stueplan og værelse på 1. sal. Tagrum er kun besigtiget fra lem grundet manglende gangbro. | | |
| | TR: Da der er gulve uden tæppebelægning på 1. sal, burde værelse på 1. sal være præciseret som værelse mod vej af forsikringsmæssige årsager. | | |

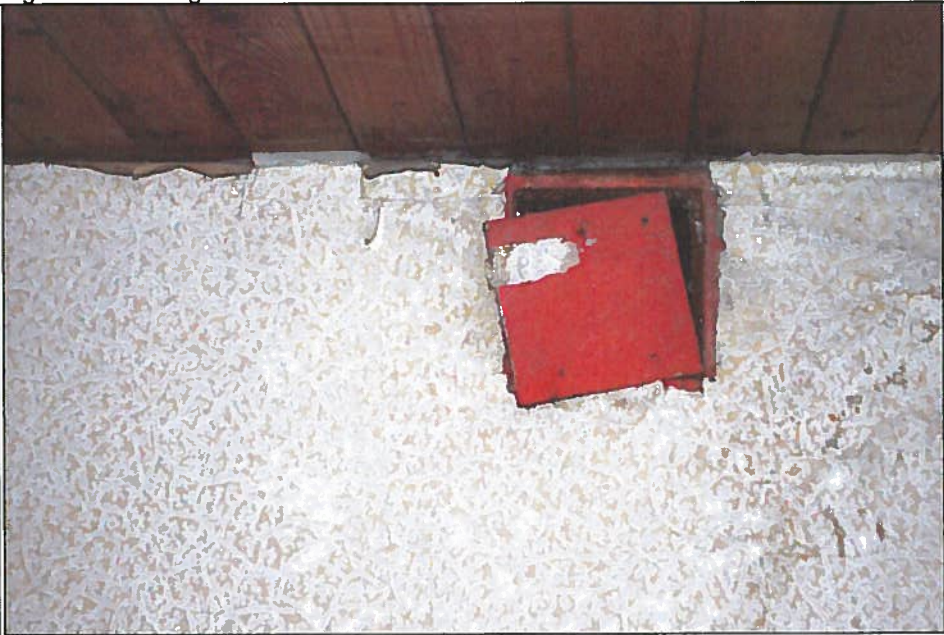
| 2.6 Ventilation | Ingen bemærkninger | A1 |

| | TR: Der er en defekt ventilationslem. Vurderes til karakteren K1. | |

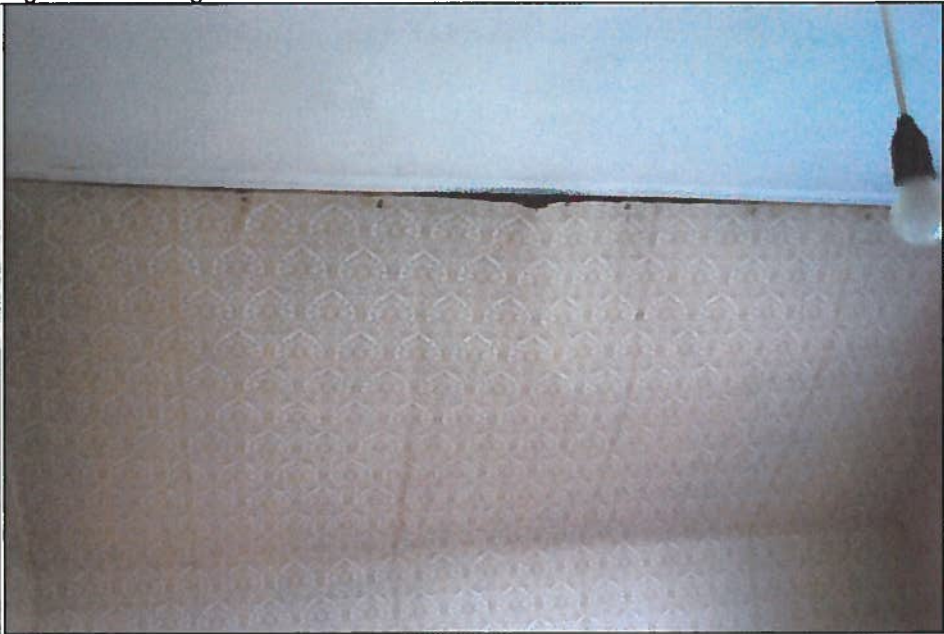
| 3.7 Vægbeklædninger | Ingen bemærkninger | |

| <b>Fejl angivelse</b><br><i>Teknisk Revisor</i> | <p>Tynde plader på skråvægge i tagetagen hænger løst-K1.<br/> Begrundelse for fejl: Forholdet er overset.</p> | A1 |

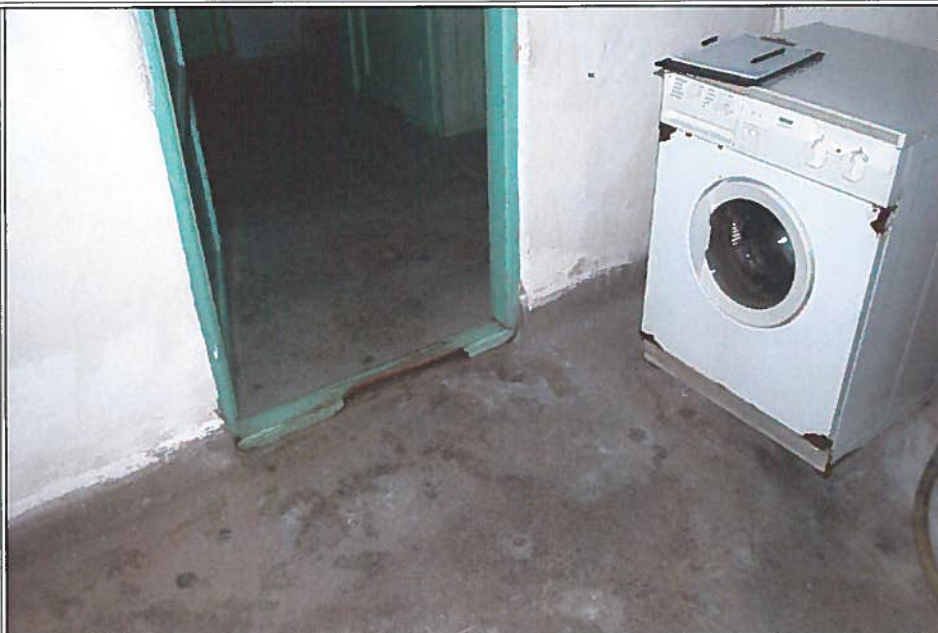
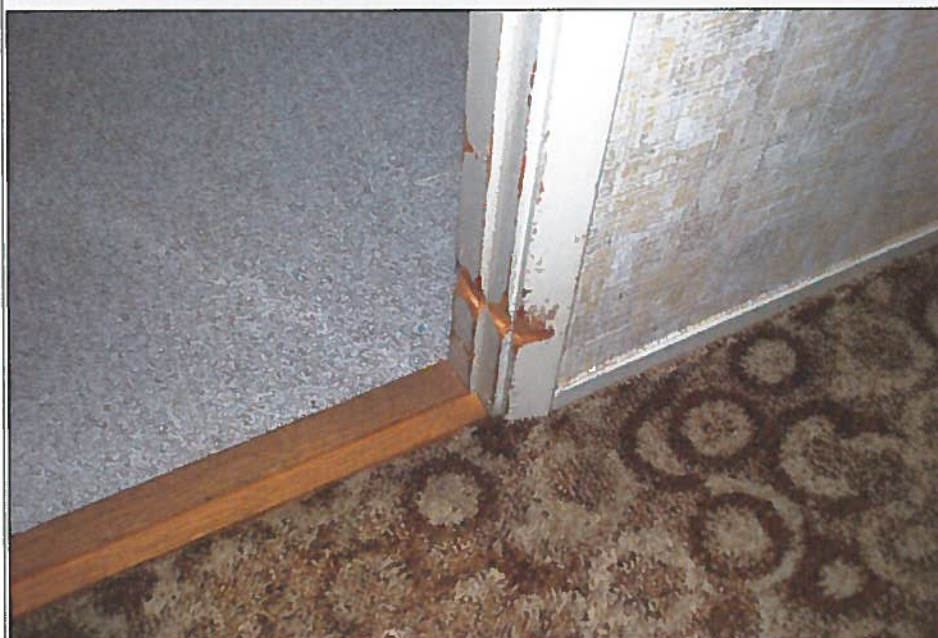
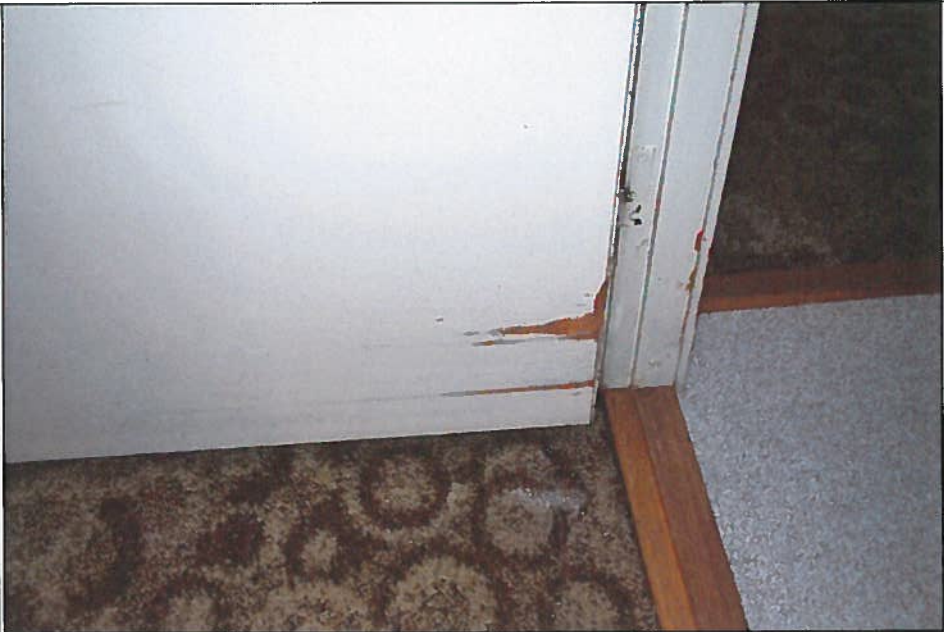
| 4.1 Døre | Ingen bemærkninger |

| | <p>Dørtrin i dør til vaskekælder er rådnet væk, - K2.</p> <p>Døre og karme i stueetagen er beskadiget af kørestol eller lignende, - K1.</p> <p>Begrundelse for fejl: Oversete forhold.</p> | |

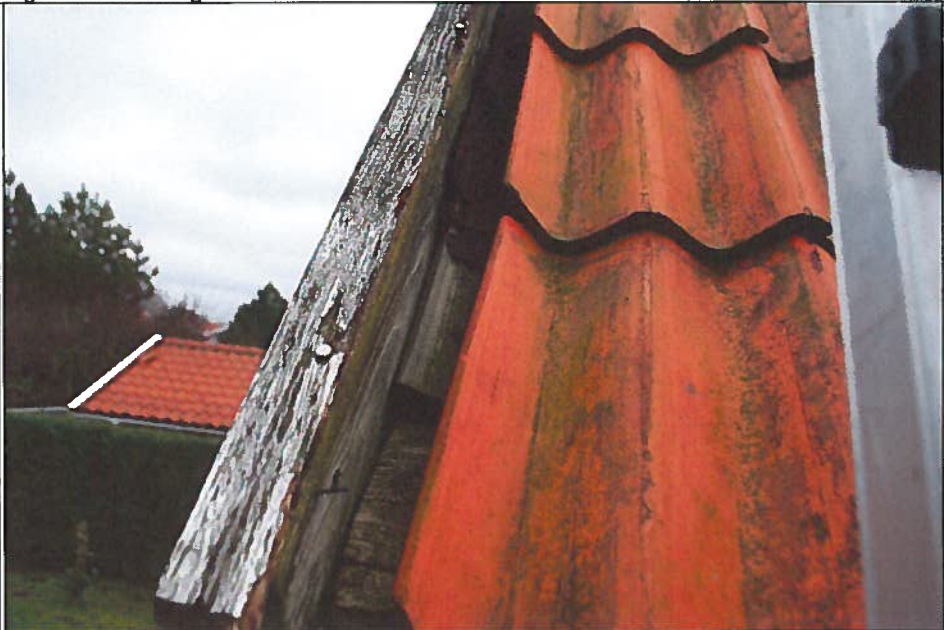
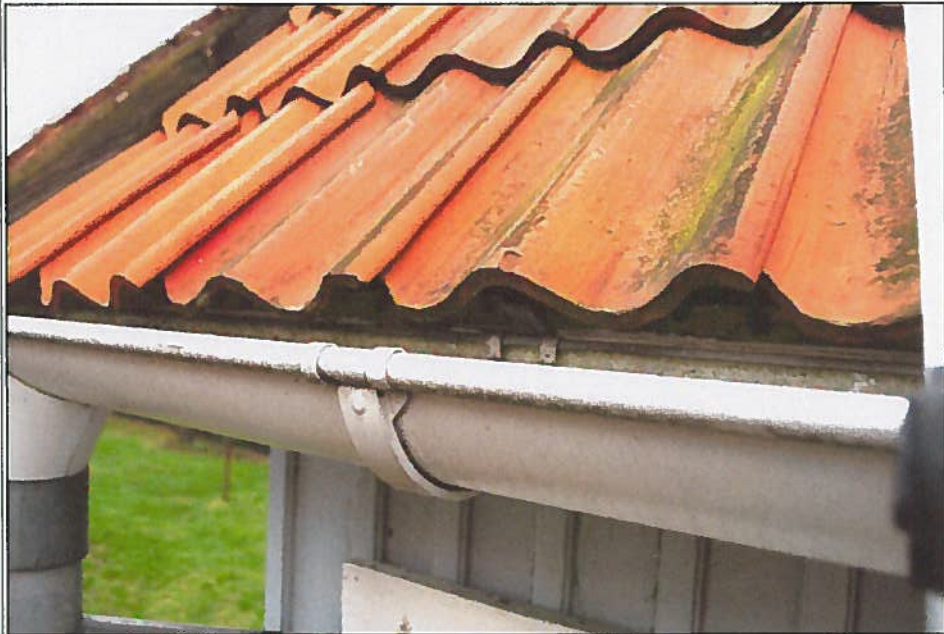
| 8.8 Spær og lægter | Ingen bemærkninger | |

| | TR: Der kan ses frønnede lægte- og bræddeender ud mod vindskeder og ved tagfod som følge af defekt underpap. Vurderes til karakteren K1. | |

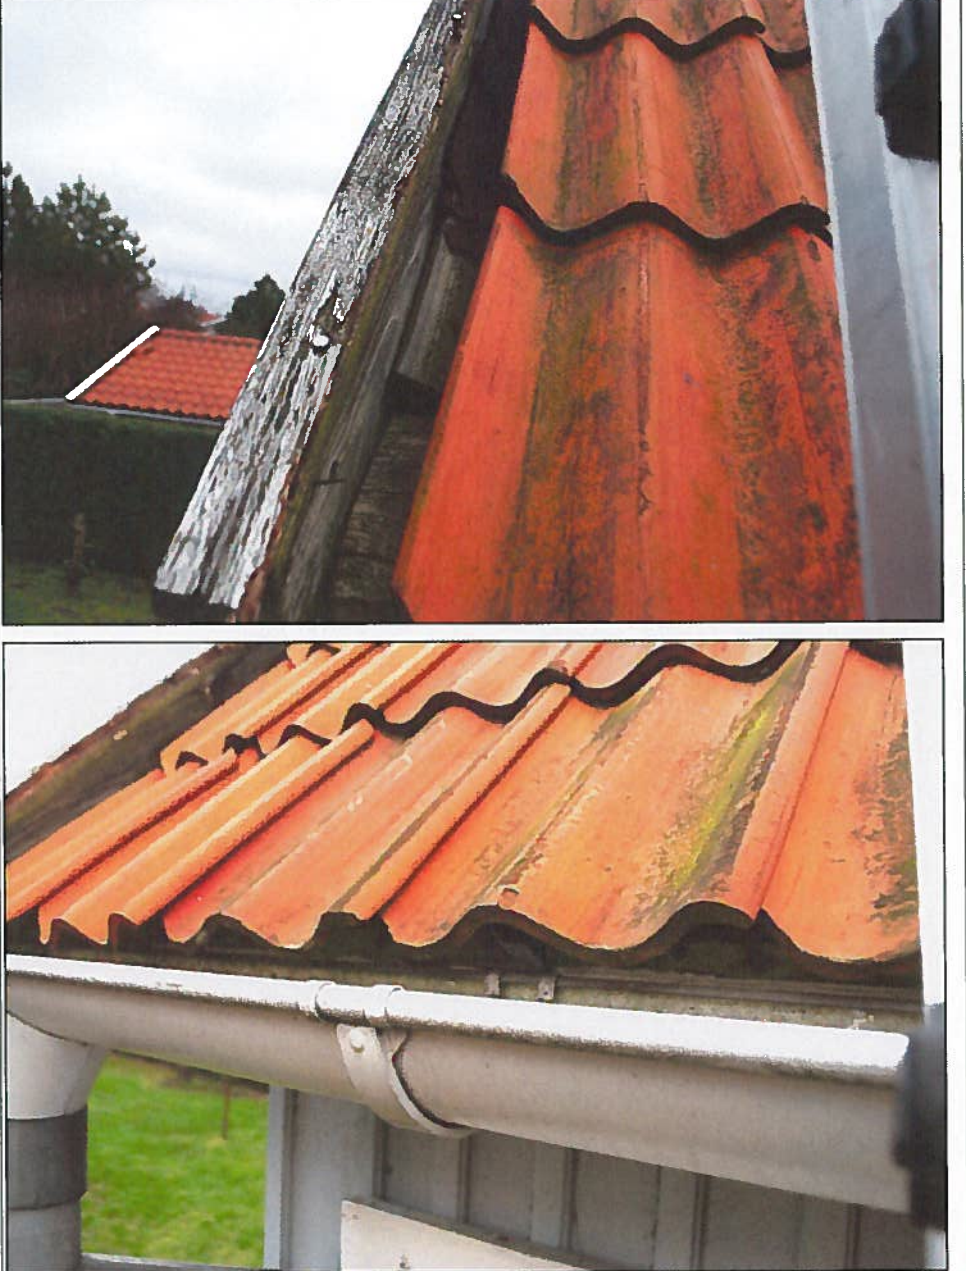
| <b>Fejlangivelse</b><br><i>Teknisk Revisor</i> | <p>Undertag/pap er nedslidt/defekt ved gavle ud mod vindskeder samt langs tagfod. Vurderes til karakteren K3.</p> <p>Note: Den defekte pap er årsag til skaderne i pkt. 8.5 og 8.8.</p> <p>Begrundelse for fejl: Forholdet er overset.</p> | A5 |

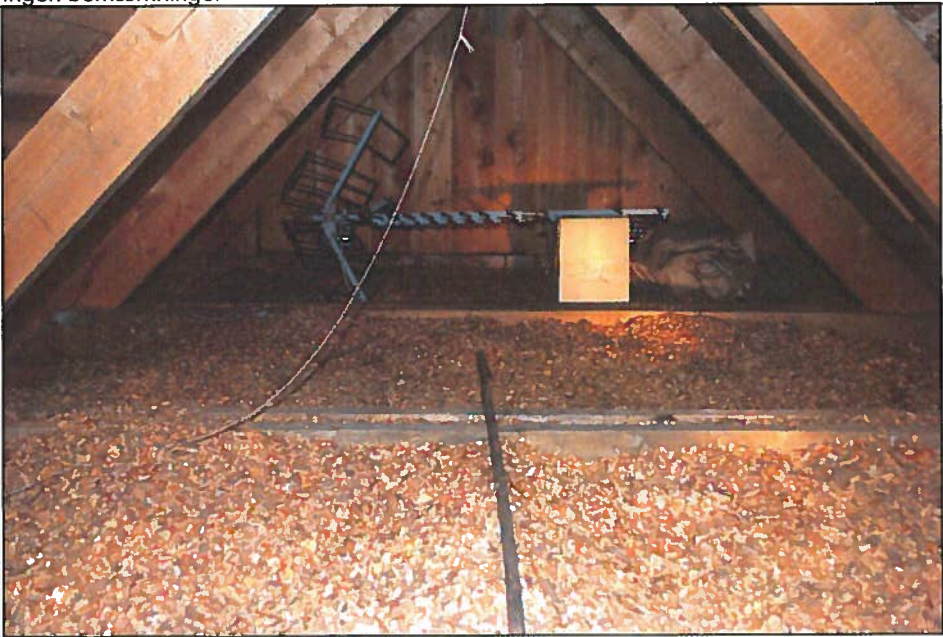
Under punkt 8.12 reduceres fejlangivelsen C13 til A5, da den primære brandrisiko beror på celotexpladebeklædningen af vægge og lofter, hvilket den bygningssagkyndige har beskrevet under punkt 3.6. Det ikke rapporterede isoleringslag af træspåner er i sig selv

ikke ulovligt, men i den udførte konstruktion kan det øge personskaderisikoen væsentligt ved brand, og det burde derfor være bemærket.

| <b>Fejlangivelse</b><br><i>Teknisk Revisor</i> | <p>TR: Tagetagen er isoleret med træspåner. Vurderes at være brandfarligt, men kan måske være brandimpregneret?<br/>TR vurderer karakteren til UN.</p> | C13 |
| Bygningssagkyndig<br>Teknisk Revisor | <p>TR er ikke enig med BS. 300 huse i 60 år uden flere brande end andre murede huse vurderes ikke at være et argument. Det vurderes i denne forbindelse uden betydning om spånerne var lovlige eller normalt anvendt på opførelsestidspunktet for svenske træhuse. Når TR ikke har vurderet karakteren K3 men UN er det fordi spånerne måske kunne være imprægneret, hvilket ikke nødvendigvis er paratviden.</p> | C13 |

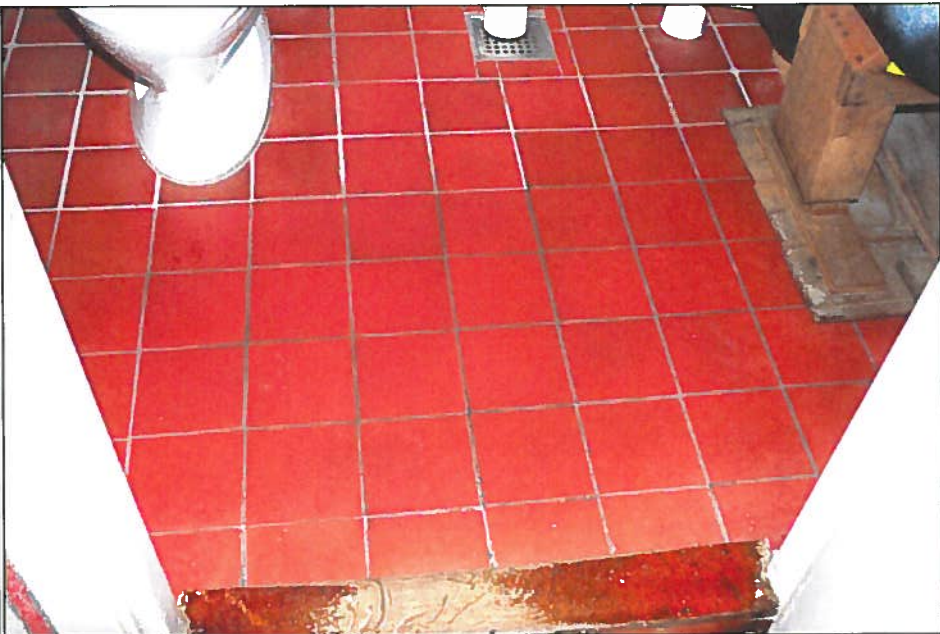
| <b>Fejlangivelse</b><br><i>Teknisk Revisor</i> | <p>TR: Der er en del fliser med dårlig vedhæftning på et lille badeværelsesgulv på træbjælkelag. Vurderes til karakteren K3.</p> <p>Note: Gulvet vurderes ikke tilstrækkeligt vandtæt, hvilket kan medføre råd i bjælkelag. Se pkt. 9.5.</p> | <b>B10</b> |
| Teknisk Revisor | <p>TR er ikke enig med BS. Den dårlige vedhæftning har jo næppe været eksisterende i 60 år, men er der altså nu. BS kan heller ikke forudsætte at beboerne ikke bruser ud på gulvet fordi der er opstillet et siddebadekar. Huset har vist været beboet af en ældre mand, men hvis der kommer en ung familie med børn ind, er brugen en anden.</p> <p>Da BS under konstruktioner har angivet at underkonstruktionen er organisk og da der ikke kan konstateres nogen skader nedenunder, da vælger TR at nedsætte vurderingen fra B10 til B6</p> | <b>B6</b> |

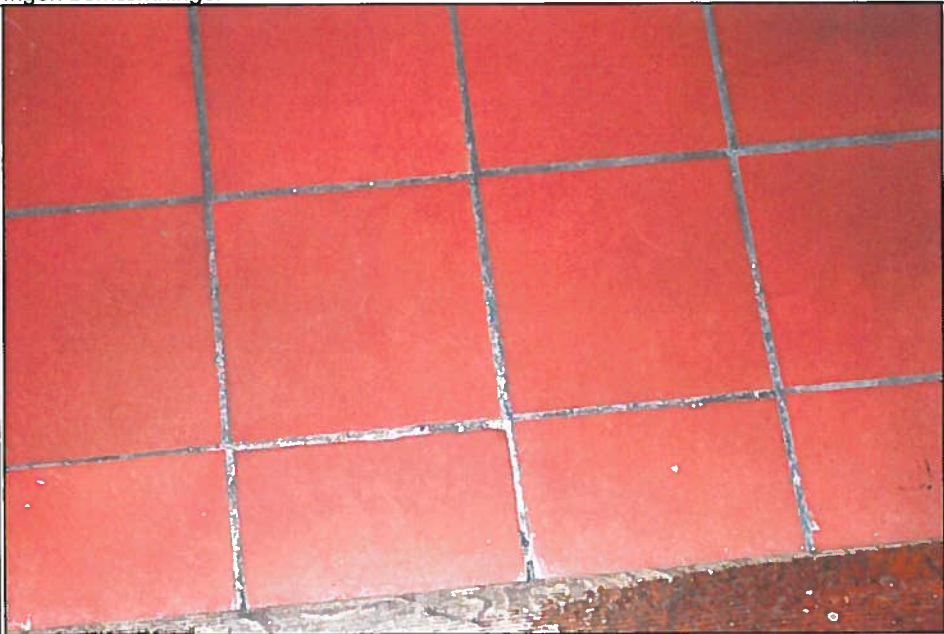
| <b>Fejl angivelse</b><br><b>Teknisk Revisor</b> | <p>TR: Der er en defekt fuge ved dør. Vurderes til karakteren K2. Grundet fugens lille omfang og sammenhæng med pkt. 9.1 vurderes point nedsat for forglemmelsen. Se pkt. 9.5.</p> | <b>A3</b> |
| Teknisk Revisor | BS må ikke udelade fejl i vådrum grundet husets alder. Rent pr aktisk i sammenhæng med pkt 9.1 vurderes den manglende fejl oplysning ikke at få nogen betydning, men BS vurderes at skulle bemærke situationen, da fugt vil kunne påvirke bjælkelaget under døren. | <b>A1</b> |

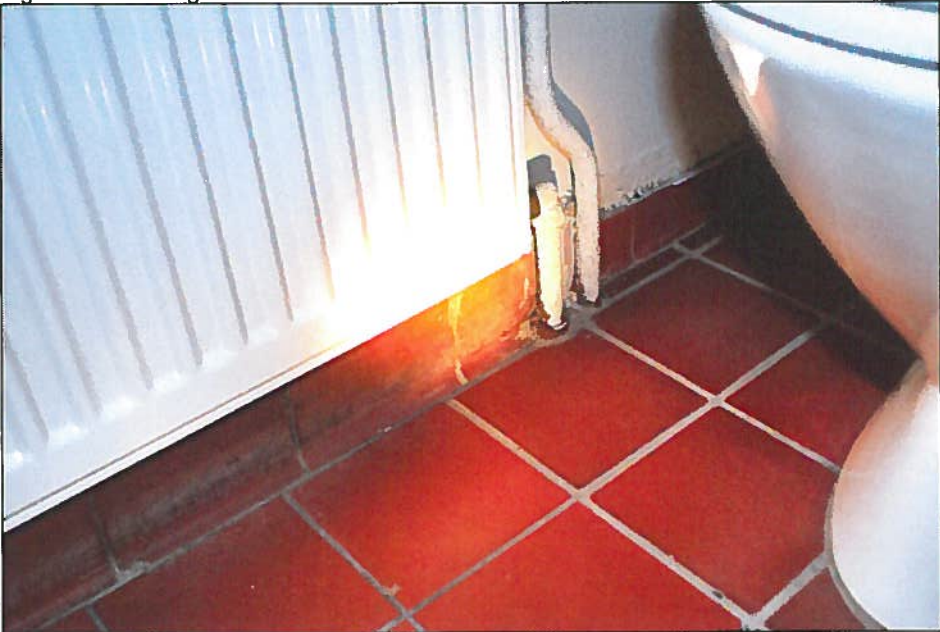
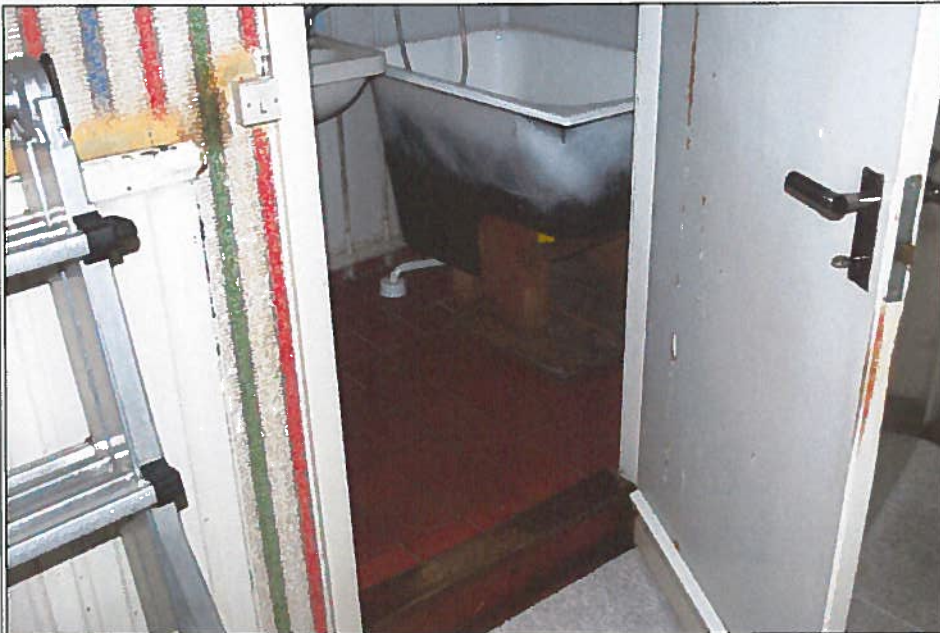
| <p>Fejlangivelse<br/>Teknisk Revisor</p> <p>TR: Der er vand-, varme- og afløbsrør gennem gulvet. Der ses overfladerust på varmerør. Vurderes til karakteren K1.<br/>Hvis der havde været tegn på skade ville karakteren være K3.<br/>Note: Rørgennemføringer i et lille badeværelsesgulv skal iagttages og holdes tætte, idet vandnedtrængning kan medføre råd i bjælkelaget. Der kan ikke konstateres fugt eller skjolder på undersiden af etagedækket, men det kan skyldes meget lidt brug af badet.</p> | | |
| Teknisk Revisor | Overfladerust på stålrør kan også forekomme i 60 år gamle huse, især i vådrum ved gulv, hvis malingen ikke er vedligeholdt.<br>Vurderingen fastholdes | |

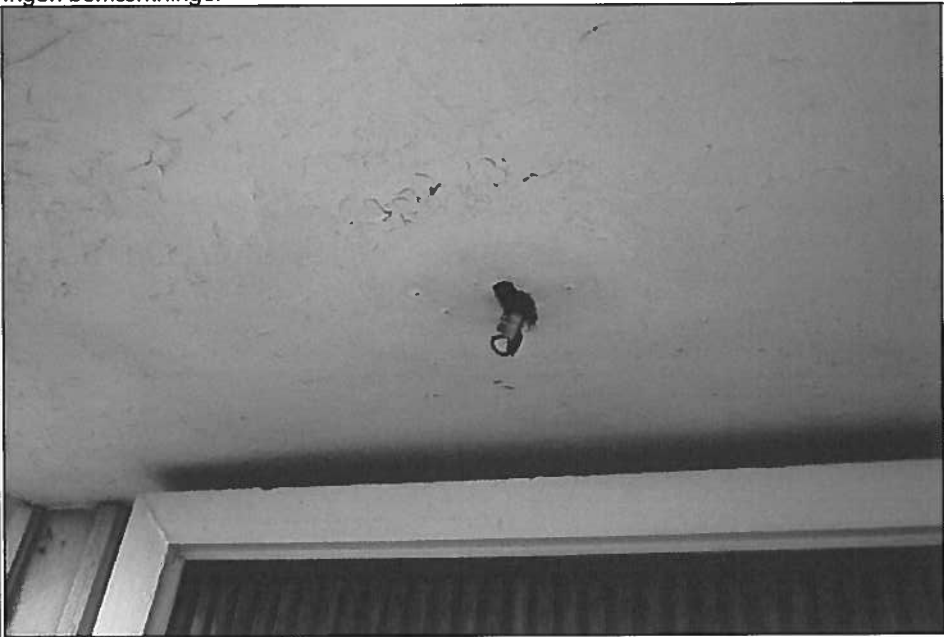
| 11.1 Andet | Ingen bemærkninger | |

Under punkt 11.1 frafalder fejlangivelsen A1, da det ikke findes godtgjort, at lampen var nedtaget på besigtigelsestidspunktet.

| | <p>TR: Lampeudtag under indgangsbaldakin mangler dåse og forsvarlig afblænding.<br/> Vurderes til karakteren K1, idet ejendommen er fraflyttet og lampen kan være nedtaget i denne forbindelse.</p> | |
