## Forside

## Indledning

### Tilstandsrapport for ejendommen

## Bygning A (Beboelse / Garage - 159m2)

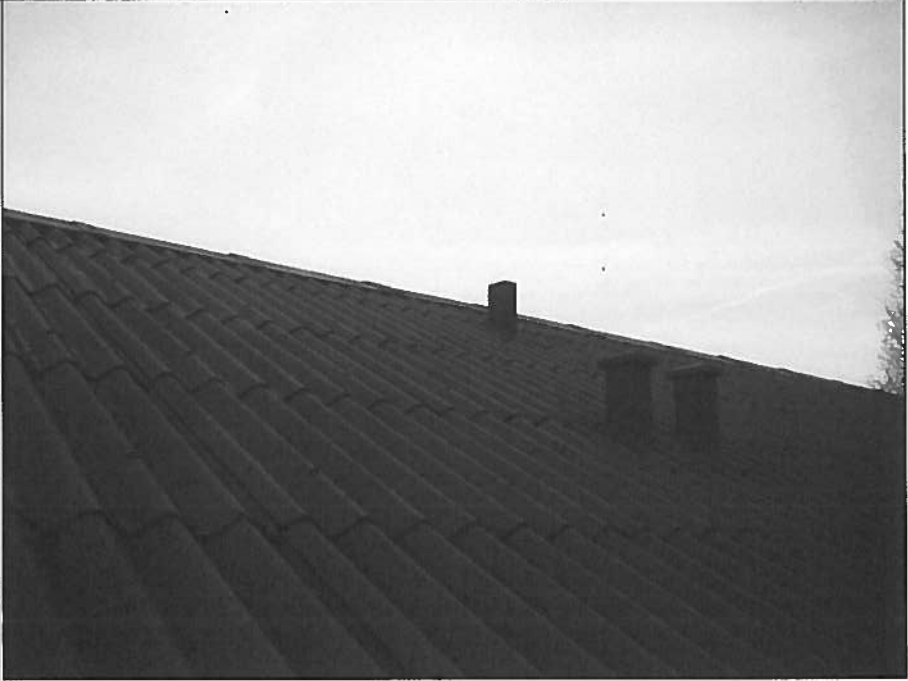
| Fejlangivelse<br>Syns- og Skønsmand | | A3 |
| | Beskrivelse af skade/mangel:<br>Afdækning på taghætte til aftræksventil fra gæstetoilet mangler.<br>Note: Ved fugtnidtrængning er der risiko for skader i loftbeklædningen.<br><br>Karakter: K3<br><br>Begrundelse for fejl: Forholdet er ikke beskrevet | |
| Bygningssagkyndig | Hvorledes der er risiko for opfugtning af loft er en gåde, da der ikke er registreret utæthed i kanal. Derfor kan der vel højst være risiko for vanddryp på gulv i gæstetoilet. I øvrigt kunne hætten vel være blæst af i tidsrummet mellem besigtigelsen og den tekniske Revision. Omkostning til etablering af ny afdækning på aftrækskanal kan højst andrage kr. 2.000. | A1 |
| Syns- og Skønsmand | Ved manglende tag på taghætte er der fare for fugtudtrængning i loftbeklædningen. Fejlangivelsen frafaldes da skaden kan være opstået i tidsrummet efter besigtigelsen. | 0 |

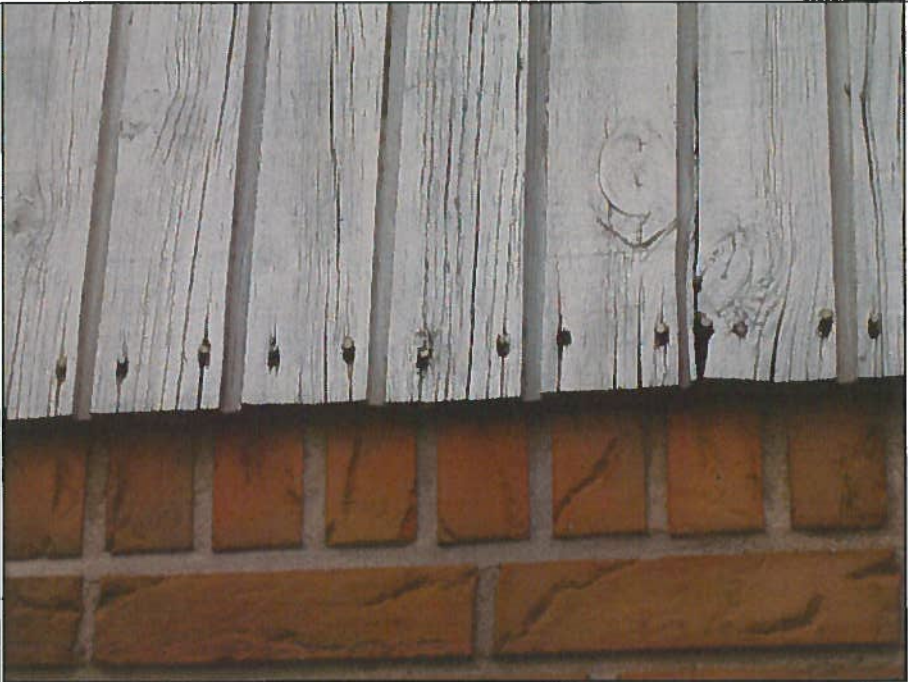
| 1.5 Udvendigt træværk ved tag | K2: Der er nedbrud i gavltrekanter mod øst og vest. Note: Der er konstateret trænedbrydning. | |
| <b>Fejlangivelse</b><br>Syns- og Skønsmand | <p>Beskrivelse af skade/mangel:<br/> Gavlbeklædningen mod øst og vest har en del revnedannelser nederst i træbeklædningen. Skaden kan bl.a. ses midt på østgavl.<br/> Note: Har karakteren K2, da der er fare for nedbrydning ved revnedannelserne.</p> <p>Karakter: K2 er korrekt.</p> <p>Begrundelse for fejl: Karakteren er korrekt, men der mangler stedfæstelse af hvor skaden kan ses. Der kunne ikke umiddelbart konstateres nedbrydning i træbeklædning men mange revner nederst i beklædningen.</p> | A1 |
| Bygningssagkyndig | Gavlbeklædning fremstår endog meget udtørret/vejrbitd og med revnedannelser i stort set alle brædder, hvorfor en stedsbestemmelse ikke er relevant. Så kraftig revnedannelse er da nedbrydning, ikke biologisk, men mekanisk. Punktet bør udgå. | 0 |
| Syns- og Skønsmand | Der er områder på gavlbeklædningen, som er beskyttet af udhæng, og derfor er ubeskadiget.<br>Fejlangivelsen fastholdes. | A1 |

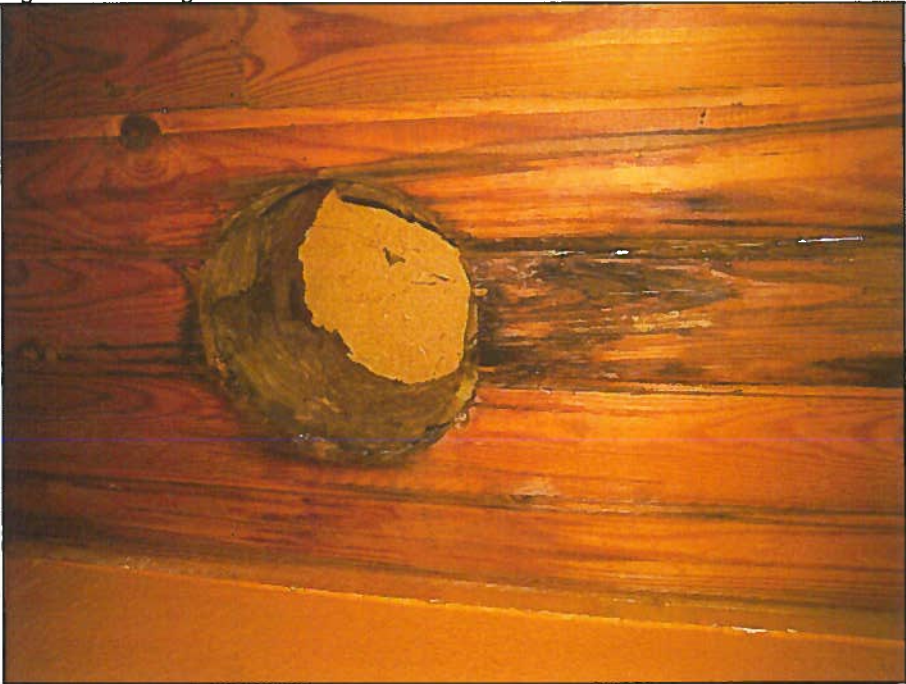
| <b>Fejl angivelse</b><br>Syns- og Skønsmand | <p>Beskrivelse af skade/mangel:<br/>I bryggers, hvor tidligere skorsten er nedtaget, er der utæthed/hul til loftrum, som er afdækket med pladestykke på overside isolering.<br/>Note: Der trænger uhensigtsmæssigt varm og fugtig rumluft op i tagrummet og giver anledning til kondensdannelser med fare for heraf følgende skader.</p> <p>Karakter: K3<br/>Begrundelse for fejl: Forholdet er delvis beskrevet under pkt. 9.2 men der mangler skadebeskrivelse for loftrum.</p> | A3 |
| Bygningssagkyndig | ingen kommentarer | A3 |

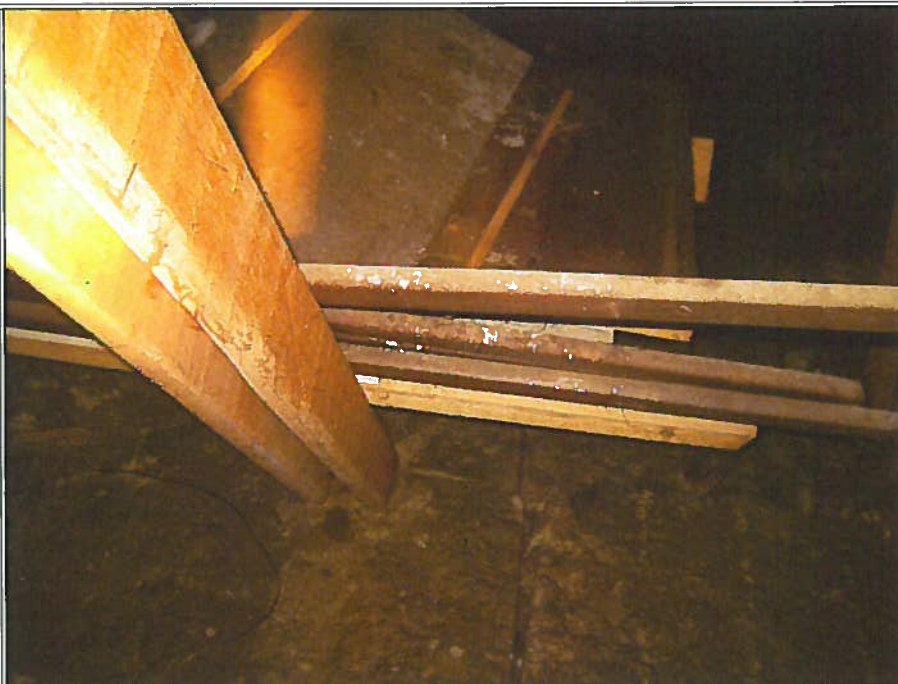
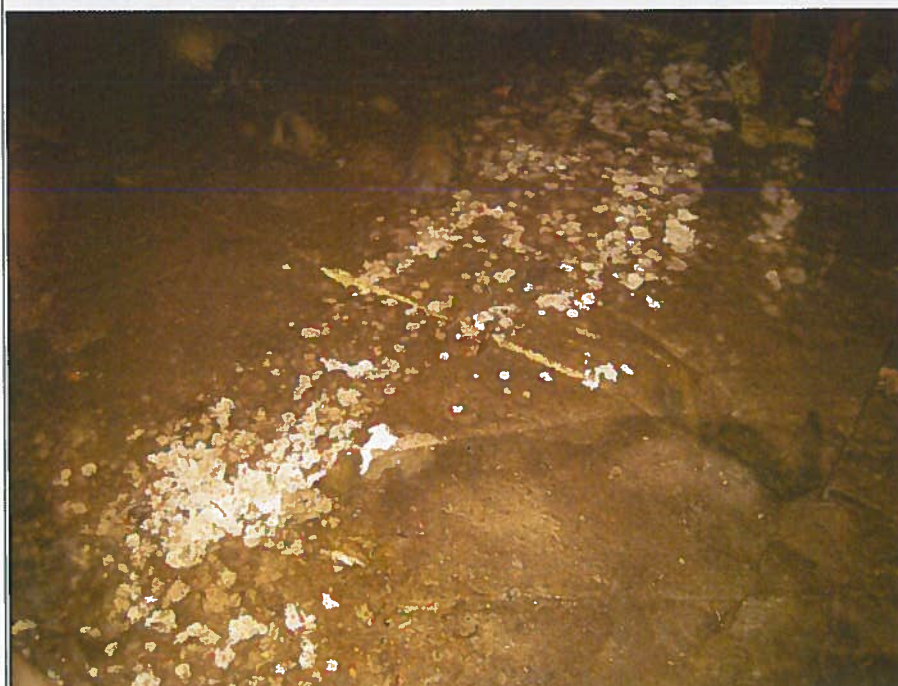
Beskrivelse for skader/mangler:

Tagbeklædning af ældre asbestholdig bølgeeternit er blevet afrenset, hvorved der er trængt asbestslam ind ved langsgående samlinger, som nu ligger i fri tilstand oven på loftisoleringen.

Note: Arbejdstilsynets bekendtgørelse, samt BrancheArbejdsMiljøRådets vejledning om asbesthåndtering ikke er fulgt. Selv om tagrummet ikke har daglig personfærdsel, kan der ikke udelukkes en potentiel sundhedsrisiko ved opmaganisering i tagrum og uhensigtsmæssig oprodning i isoleringen

Karakter: K3

Begrundelse for fejl: Der er personskaderisiko, da tagrummet bliver brugt til

| | opmagasinering og der kan konstateres at der på oplag af trælister, døre m.v. er asbestslam. | |
| Bygningssagkyndig | <p>Der er tale om en problematisk tilgang til asbestslam. Det er korrekt at der er tydelig asbestslam i tagrummet. Denne fremtræder, som vanligt, dog ingen steder porøs, og således fiberafgivende. Der skal altså kraftig mekanisk påvirkning til for at "brække" flagerne, og selv da må det anses for tvivlsomt om der vil blive afgivet fibre. Ved forudgående samtaler med div. kapaciteter på området, har vi indtil videre fået tilkendegivet, at der formentligt er flere frie fibre tilstede som følge af tagpladernes gnidninger mod hverandre over årene end hidrørende fra afvaskningen af tagpladerne. I øvrigt vil der til enhver tid, være langt større sundhedsrisiko fra mineraluldsfibre i tagrummet end fra asbestfibre. Opmærksomheden henledes tillige på at et tagrum aldrig har været tiltænkt som et opbevaringsrum. Blot den altid naturligt forekommende tilstedeværelse af skimmelsporer i en ventileret tagkonstruktion, bør få enhver til at fravælge lysten til at opbevare indbo her. Det er muligt at ordningen ønsker pointgivning her, men så bør det være rent symbolsk.</p> | A1 |

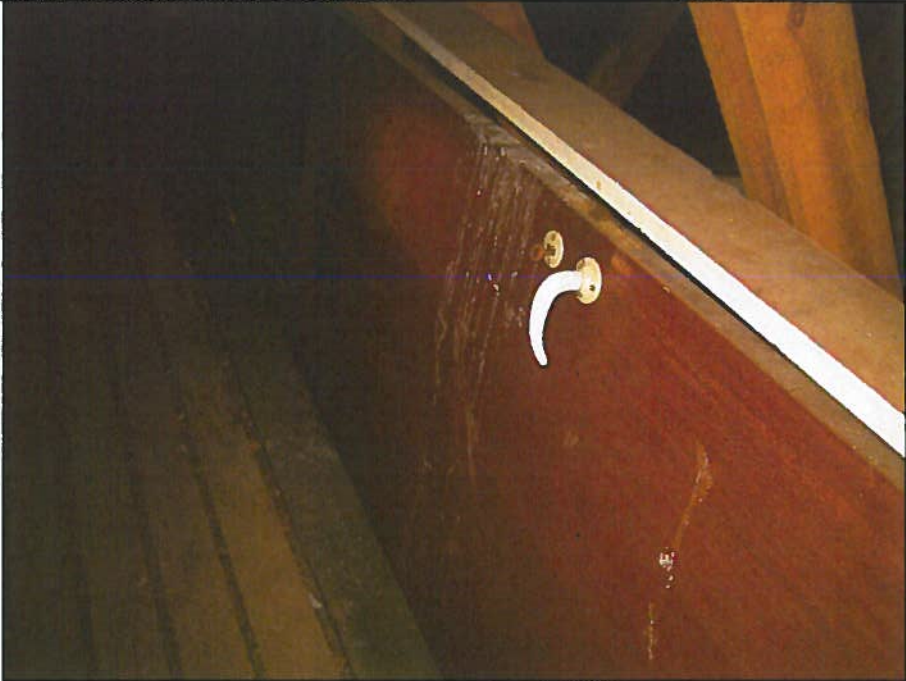
| Syns- og Skønsmand | <p>Der er asbestslam på næsten alt der er opbevaret i lofrummet. Det skønnes at der skal foretages en asbestsanering af eksisterende opbevaring i lofrummet, før lofrummet kan bruges til normal opbevaring.</p> <p>Begrundelse og fejlangivelse fastholdes</p> | B8 |

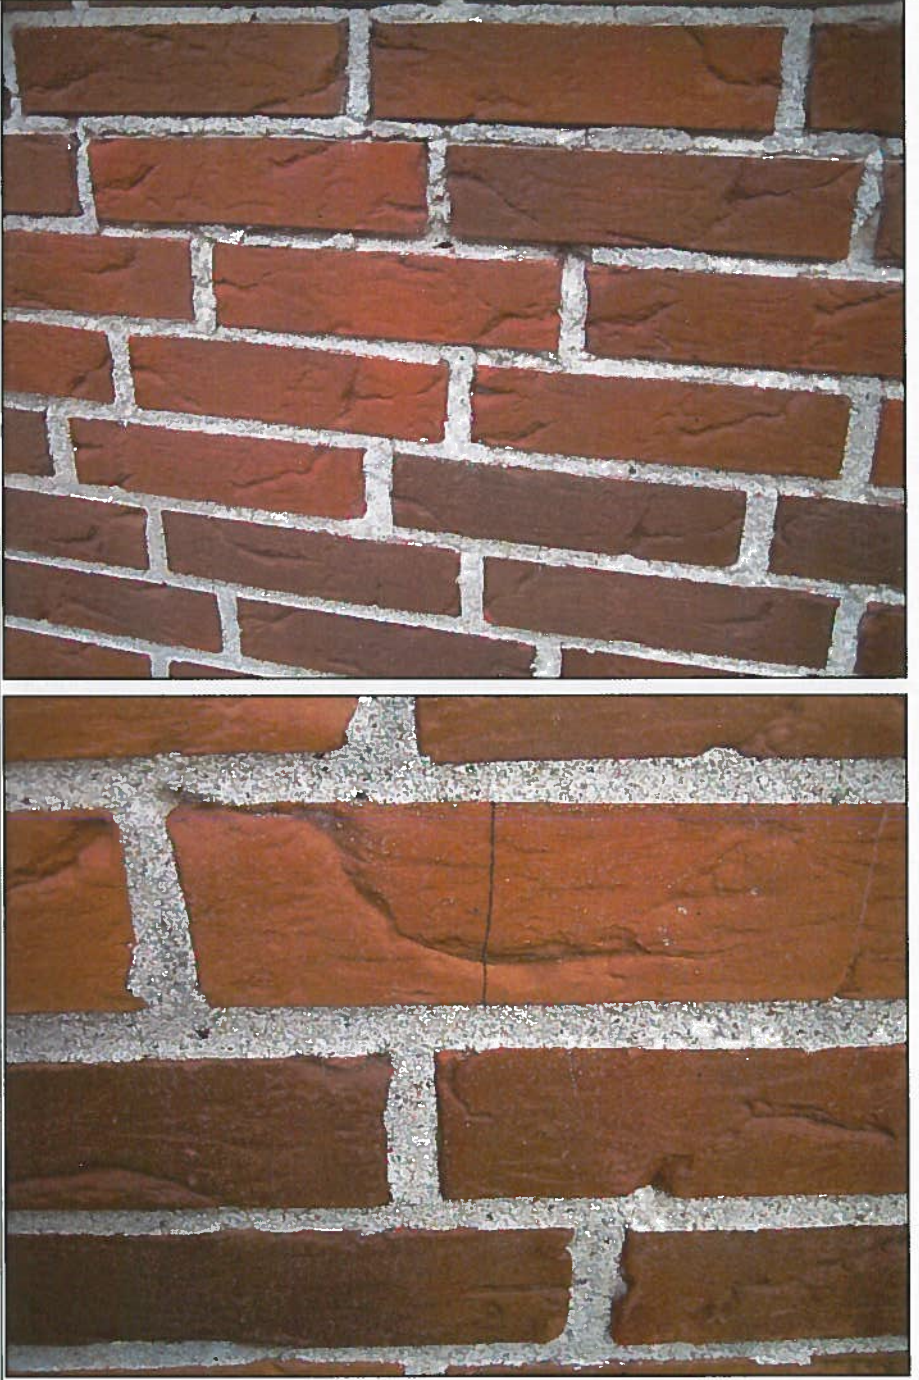
| 2.1 Facader/gavle | K1: Der er områder med porøse og udfaldne fuger samt enkelte skadede sten bl.a. mod syd. Note: Fuger er skadet i mindre omfang. | |
| <b>Fejlangivelse</b><br>Syns- og Skønsmand | <p>Beskrivelse af skade/mangel:<br/> Skadebeskrivelse er korrekt, men der mangler stedfæstelse af hvor skaden kan ses, f.eks. kan de udfaldne fuger ses under stuevindue på sydfacade og skadet/revnet sten kan ses på sydfacade mellem stue- og soveværelsesvindue.<br/> Karakter: K1<br/> Begrundelse for fejl: Skaderne er ikke stedfæstet med beskrivelse af, hvor skaden bl.a. kan ses.</p> | A1 |
| Bygningssagkyndig | Ingen kommentarer | A1 |

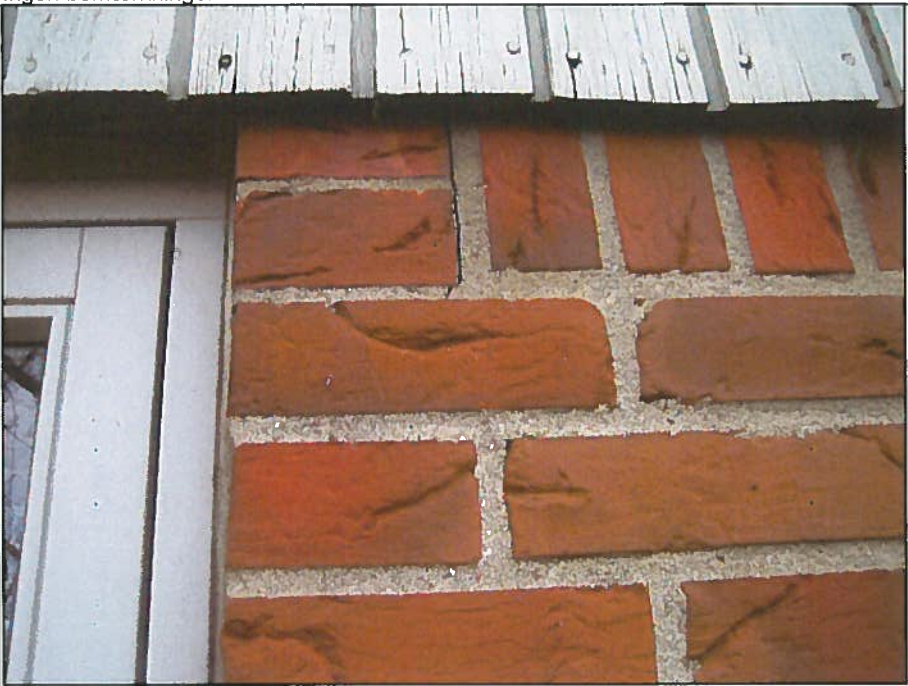
| <b>Fejlangivelse</b><br>Syns- og Skønsmand | <p>Beskrivelse af skade/mangel:<br/> Revnedannelser i facade ved rulleskifte ved SØ-hjørne og på vestfacade ved midterste vindue.</p> <p>Karakter: K1<br/> Begrundelse for fejl: Skaden er ikke beskrevet af BS</p> | A3 |
| Bygningssagkyndig | Ingen kommentarer | A3 |

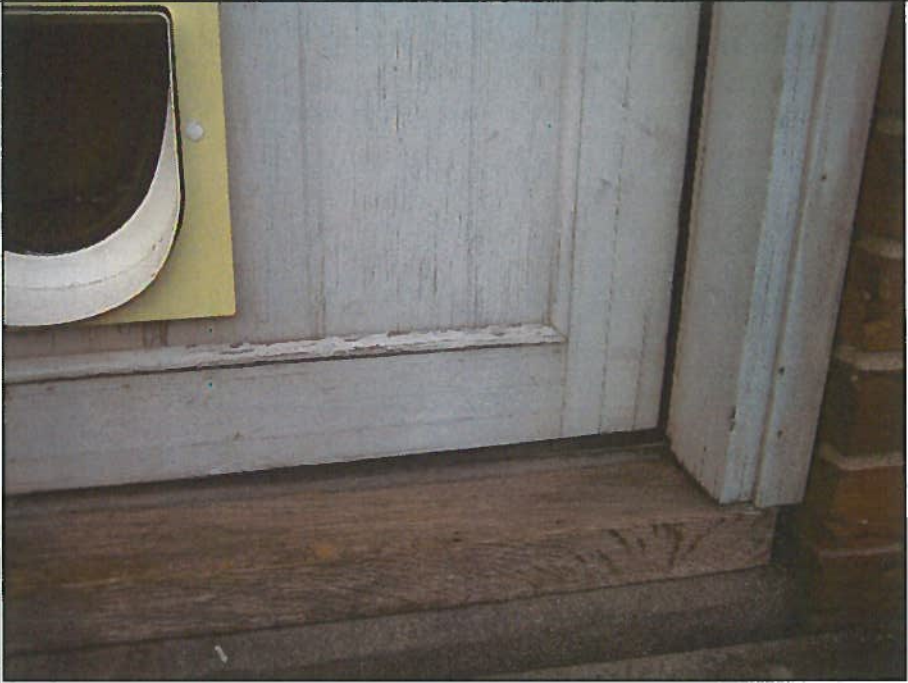
| 3.1 Døre | K1: Der er delaminering i bryggersdør mod nord. Note: Dørrammen er fremstillet af limtræ der nedbrydes hvis der trænger vand ind i limsamlingerne. | |
| <b>Fejlangivelse</b><br><i>Syns- og Skønsmand</i> | | A1 |
| | <p>Beskrivelse af skade/mangel: Skadebeskrivelse er korrekt.</p> <p>Karakter: K2</p> <p>Begrundelse for fejl: Karakteren er for lav og der er uoverensstemmelse mellem karakter og note.</p> | |
| Bygningssagkyndig | Delaminering er ikke nedbrydning. Der er tale om limfuger som er ved at gå til, men der er ingen aktuel nedbrydning. Korrekt overfladebehandling kan normalt forlænge levetiden markant. Derfor er karakteren K1 korrekt. Punktet bør udgå. der er øvrigt tale om vedligeholdelse som ikke nødvendigvis skal beskrives i en tilstandsrapport. Punktet bør udgå. | 0 |
| Syns- og Skønsmand | Den oprindelige tekst er korrekt, limsamlingerne er åbentstående og som beskrevet er der fare for vandindtrængning, men karakteren er for lav til beskrivelsen.<br>Tidligere fejlvurdering fastholdes. | A1 |

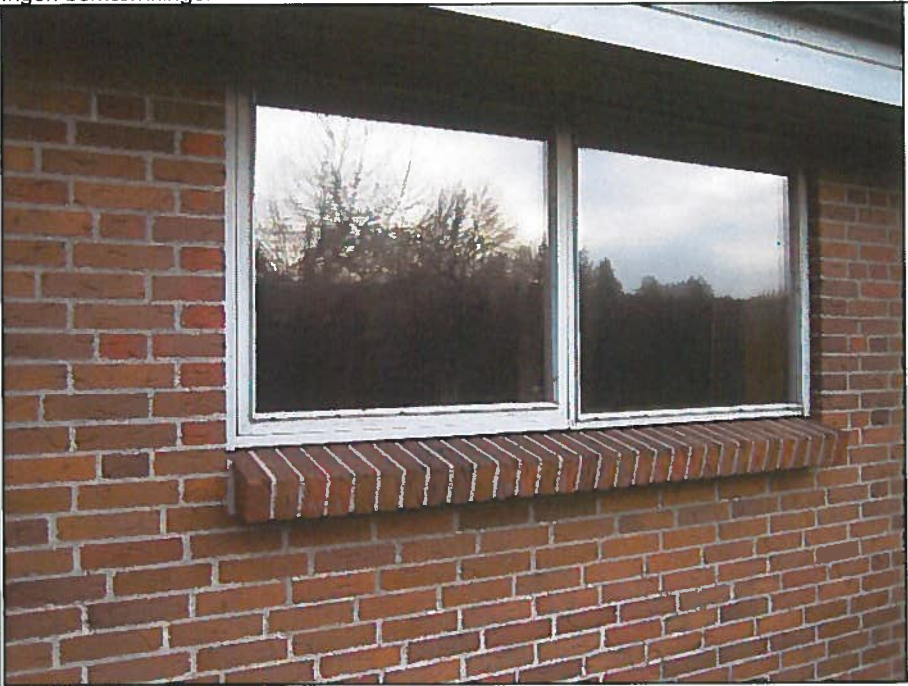
| <b>Fejlangivelse</b><br>Syns- og Skønsmand | <p>Beskrivelse af skade/mangel: Der er punkteret termorude i vindue til soveværelse og vindue til værkstedsrum på sydfacade.</p> <p>Karakter: K2</p> <p>Begrundelse for fejl: Forholdet er ikke beskrevet.</p> | A3 |
| Bygningssagkyndig | Nu er der jo taget forbehold for punkterede termoruder. Punktet accepteres dog. | A3 |

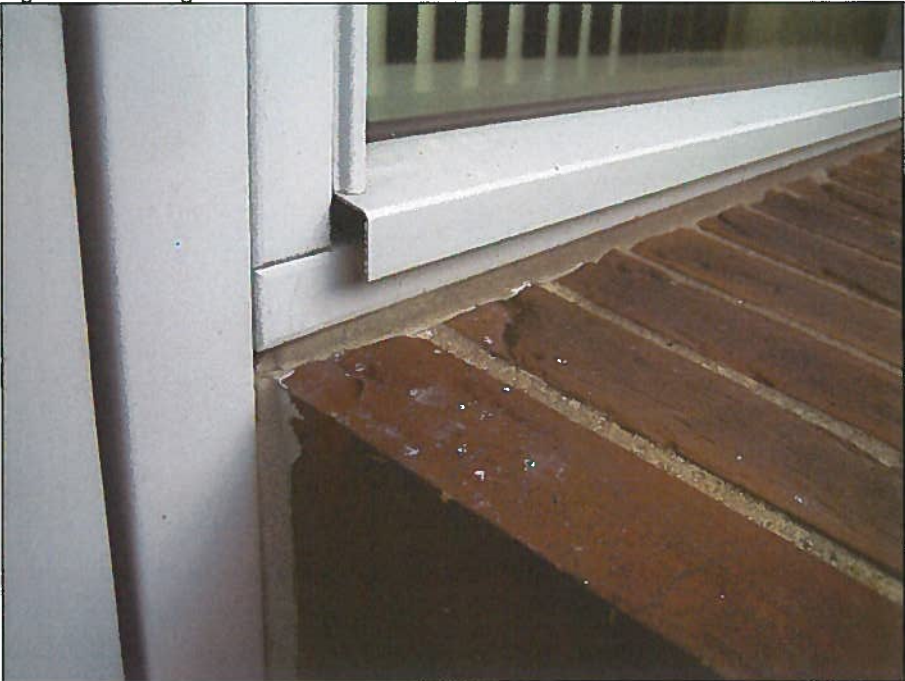
| <b>Fejlangivelse</b><br>Syns- og Skønsmand | <p>Beskrivelse af skade/mangel:<br/> Ved stuevindue og dør mod syd samt ved gavlvinduer mod vest ligger fugen mellem vinduers bundkarm og sålbænk så langt ude at fugen lukker for funktionen af bundkarmens drypnot, hvorved drypnotens beskyttende funktion er virkningsløs.<br/> Note: Der er nærliggende risiko for fugtbetingede skader i bundkarm, med tiden. (Trænedbrydning som følge heraf, kan dog endnu ikke konstateres.)</p> <p>Karakter: K2</p> <p>Begrundelse for fejl: Forholdet er ikke beskrevet.</p> | | A3 |
| Bygningssagkyndig | De omtalte vinduer fremstår 100% fejlfrie. Om der over tid vil ske skade på bundkarm hidrørende fra fuge under vindueskarm er noget spekulativt. Karakter kan vel ikke være K2 (alvorlig skade). | | A1 |
| Syns- og Skønsmand | Der er fare for en alvorlig skade, da fugens levetid er relativ kort og det må forventes at fugen revner fra ved bundstykke, hvorefter der vil trænge fugt ind bag fugen og medføre nedbrydning af vinduet.<br>Tidligere fejlvurdering fastholdes. | | A3 |

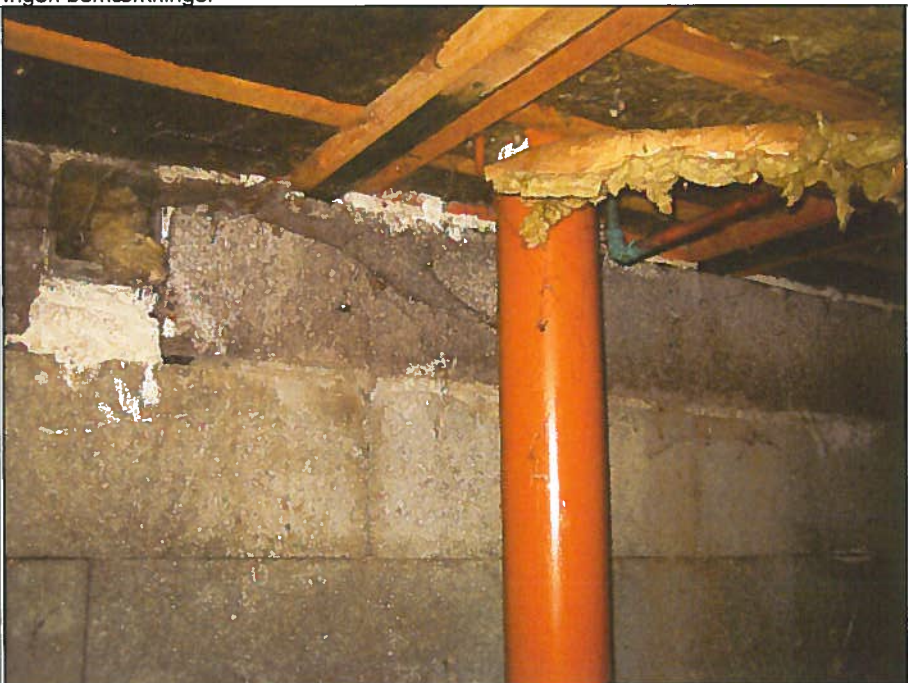
| <b>Fejlangivelse</b><br>Syns- og Skønsmand | <p>Beskrivelse af skade/mangel:</p> <p>Gulvene er opbygget som trægulve på strøer over hulrum / krybekælder, som skal ventileres.</p> <p>Ventilationsåbningerne i soklen er delvis lukkede, ventilationsåbningen ved køkken er tilstoppet med isoleringsmateriale og der er ikke tilstrækkelig ventilation under gulvene.</p> <p>NOTE: Ved manglende ventilation er der fare for nedbrydning og eventuel skimmel- og svampedannelser i gulvkonstruktionen.</p> <p>Karakter: K3</p> <p>Begrundelse for fejl: Skaden er delvis beskrevet under pkt. 4.2, men der mangler note med beskrivelse af følgeskader forårsaget af manglende ventilation.</p> | A3 |
| Bygningssagkyndig | Skaden er tydeligt beskrevet under pkt. 4.2, og følgende udsnit af notetekst må da siges at oplyse om risiko "med risiko for nedbrud af organiske bygningsdele". Ved huseftersynet var krybekælder i øvrigt ikke tilgængelig for besigtigelse grundet massiv opmagasinering af beboereffekter. Punktet skal udgå. | 0 |
| Syns- og Skønsmand | OK - punktet frafaldes. | 0 |

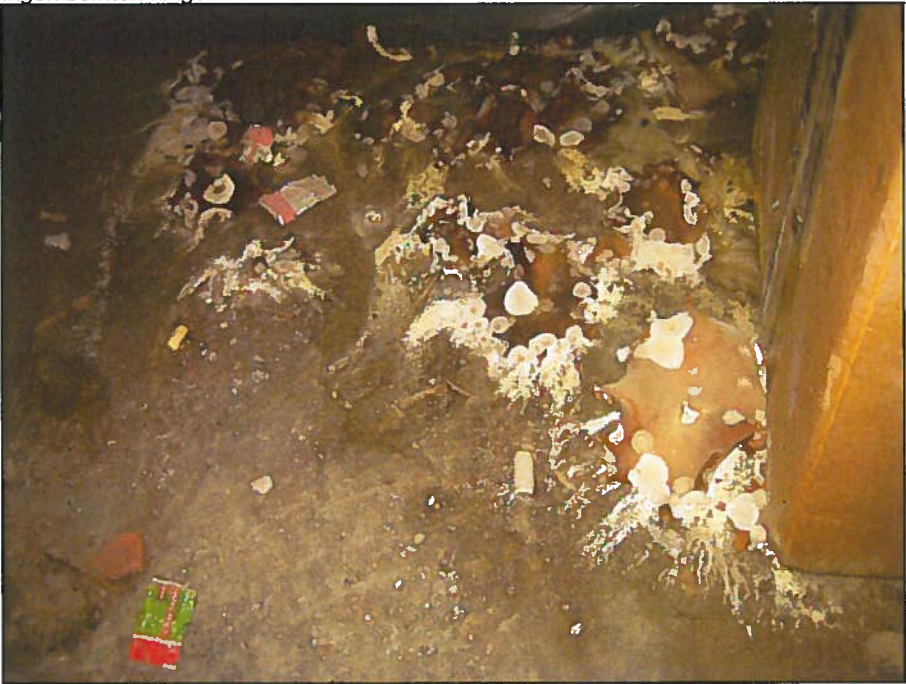
| <b>Fejlangivelse</b><br>Syns- og Skønsmand | <p>Beskrivelse af skade/mangel:<br/> Krybekælder ved NV-hjørne er meget opfugtet på gulv og vægge, som følge af overløb fra tagrenden.<br/> På krybekældergulv under værelse mod NV kan der konstateres begyndende svampedannelser på gulv og organiske dele.<br/> Note: Der er fare for at skimmel- og svampedannelser udvikle sig med heraf følgende skader.</p> <p>Karakter: K3</p> <p>Begrundelse for fejl: Skaden er ikke beskrevet af BS.</p> | A3 |
| Bygningssagkyndig | Ved huseftersynet var krybekælder ikke tilgængelig for besigtigelse grundet massiv opmagasineret af beboereffekter. Disse effekter var fjernet ved den tekniske revision. Dette er i øvrigt oplyst til TR, men der er ikke taget hensyn til dette i nærværende rapport. Punktet skal udgå. | 0 |
| Syns- og Skønsmand | I krybekælderen var der en del papkasser, bl.a. kasserne på billedet. Ved den tekniske revision var der ikke flere papkasser end at disse let kunne passeres. Umiddelbart skønnes det at der ikke er ændret på omfanget af bohaver i krybekælderen i forhold til besigtigelsestidspunktet.<br>Tidligere fejlvurdering fastholdes. | A3 |

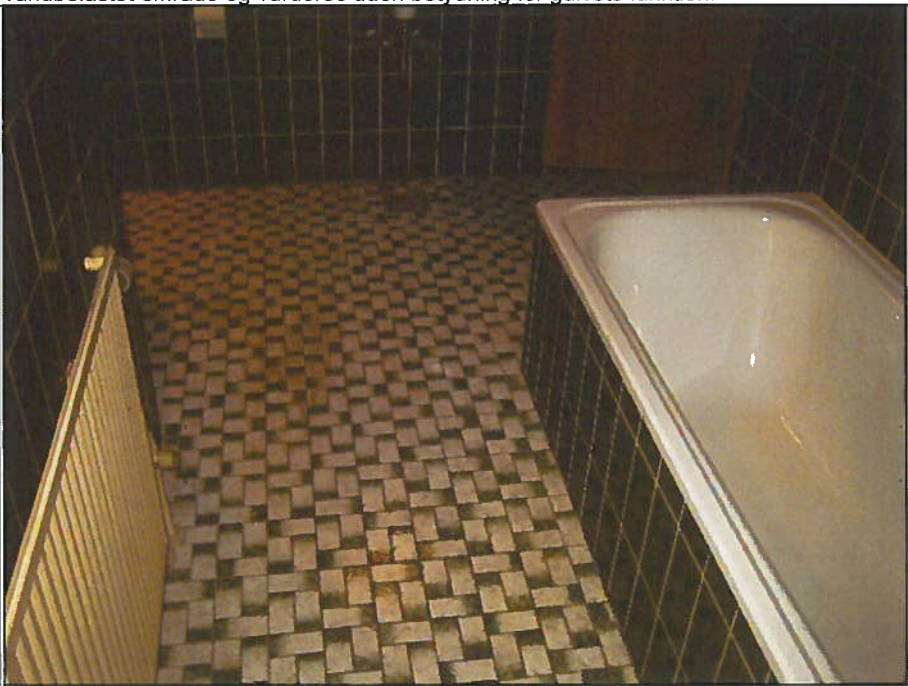
| 6.1 Gulvkonstruktion/-belægning | K1: Der er hultlydende klinker på gulv i gæstetoilet. Note: Forholdet er konstateret uden for normalt vandbelastet område og vurderes uden betydning for gulvets funktion. | |
| <b>Fejlangivelse</b><br><i>Syns- og Skønsmand</i> | <p>Beskrivelse af skade/mangel:<br/> Skadeangivelsen er korrekt, men der mangler beskrivelse af at resterende gulvbelægning bl.a. ved badekar ligeledes har manglende vedhæftning til underlaget.<br/> Karakter: K3 er korrekt</p> <p>Begrundelse for fejl: Mangelfuld omfangsbeskrivelse.</p> | A1 |
| Bygningssagkyndig | Ved huseftersynet var alle rum belastet af massiv opmagasinering. Dette lægger en kraftig dæmper på omfang af muligheder for besigtigelse og registrering af skader. Punktet her accepteres dog. | A1 |

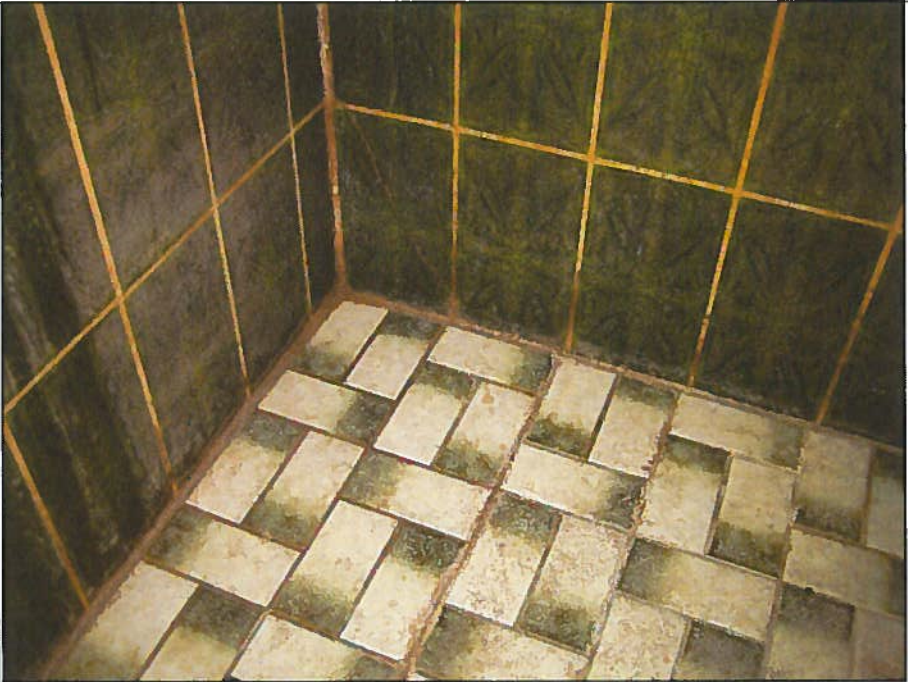
| <b>Fejlangivelse</b><br><i>Syns- og Skønsmand</i> | <p>Beskrivelse af skade/mangel:<br/> Vægfliser i badeværelse/bruseniche mangler stedvis fuld vedhæftning til underlaget, er bl.a. konstateret på vægsider i bruseniche og ved badekar og på forside af badekar samt ved nederste fliserække på væg modsat blandingsbatteri, hvor der ligeledes kan konstateres revnet flise.</p> <p>Note: Der er fare for fugtindtrængning og der kan opstå mug og skimmel i hulrum under fliser, dels yder fliser med mangelfuld vedhæftning ikke en tilstrækkelig vådrumstæt overflade.</p> <p>Karakter: K3</p> <p>Begrundelse for fejl: Skaden er ikke beskrevet.</p> | A3 |
| Bygningssagkyndig | Ved huseftersynet var alle rum belastet af massiv opmagasinering. Dette lægger en kraftig dæmper på omfang af muligheder for besigtigelse og registrering af skader. punktet her accepteres dog. | A3 |

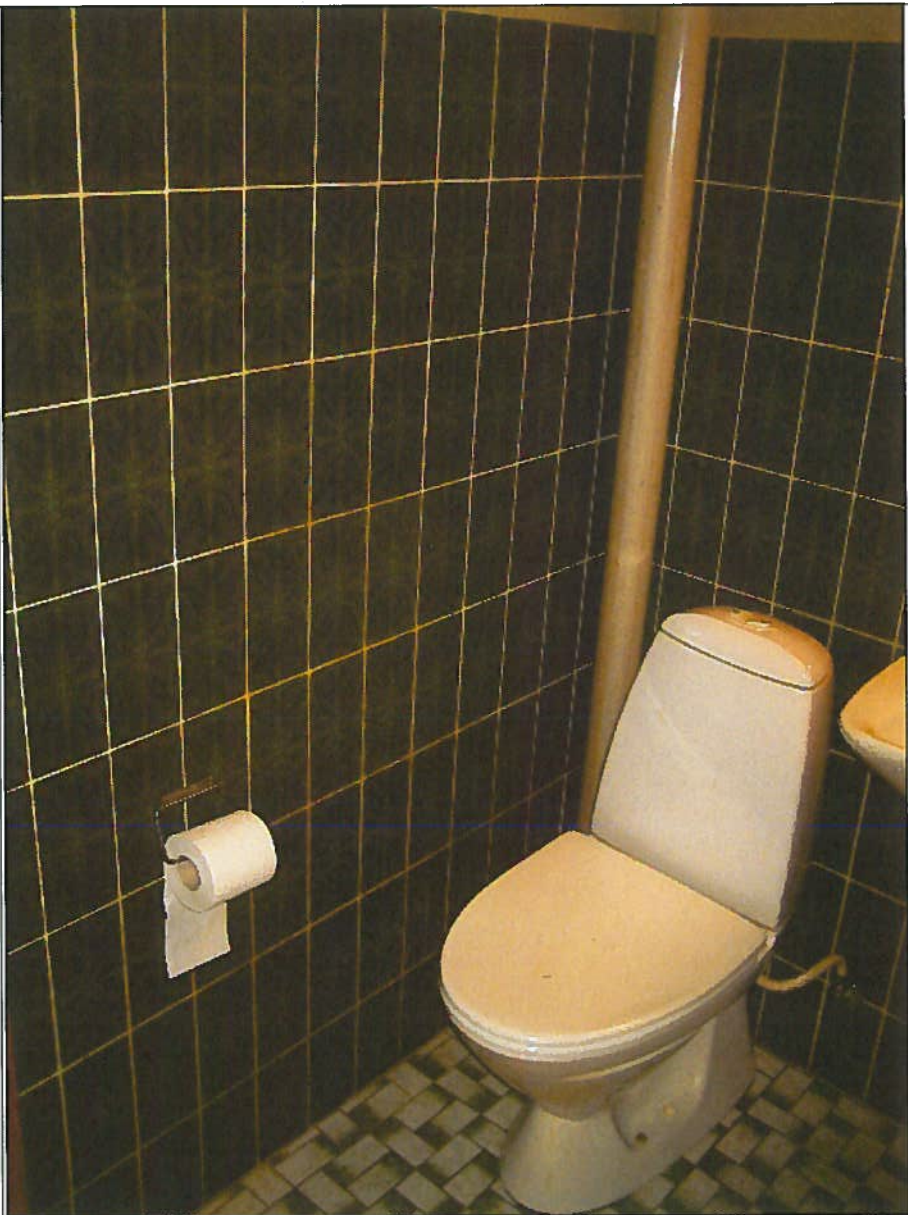
| <b>Fejlangivelse</b><br><i>Syns- og Skønsmand</i> | <p>Beskrivelse af skade/mangel:<br/>Vægfliser i gæstetoilet mangler stedvis fuld vedhæftning til underlaget bl.a. på væg ved toilet.</p> <p>Karakter: K2</p> <p>Begrundelse for fejl: Skaden er ikke beskrevet.</p> | A3 |
| Bygningssagkyndig | Ingen kommentarer. | A3 |

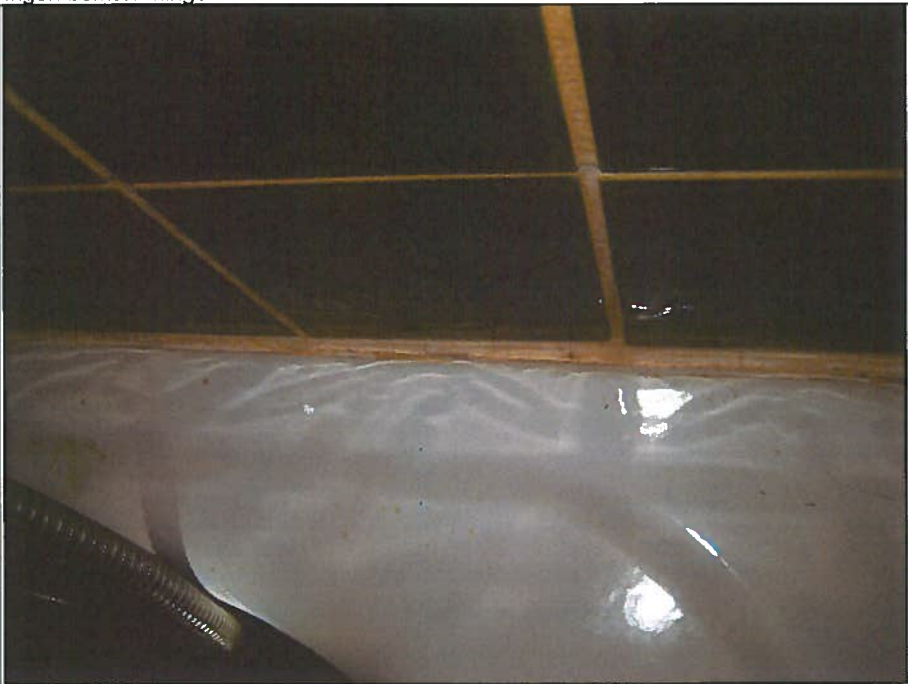
| <b>Fejlangivelse</b><br>Syns- og Skønsmand | <p>Beskrivelse af skade/mangel:<br/> I badeværelse er mørtelfuge revnet mellem vægfliser og badekar.<br/> Note: Der er fare for fugtindtrængning og der kan opstå mug og skimmel i hulrum bag fuge.</p> <p>Karakter: K3</p> <p>Begrundelse for fejl: Skaden er ikke medtaget af BS.</p> | A3 |
| Bygningssagkyndig | Ved huseftersynet var alle rum belastet af massiv opmagasinering. Dette lægger en kraftig dæmper på omfang af muligheder for besigtigelse og registrering af skader. Punktet bør udgå. | 0 |
| Syns- og Skønsmand | Ingen kommentarer, da fugen langs badekarkant sandsynligvis har været tilgængelig stedvis.<br>Tidligere fejlvurdering fastholdes. | A3 |

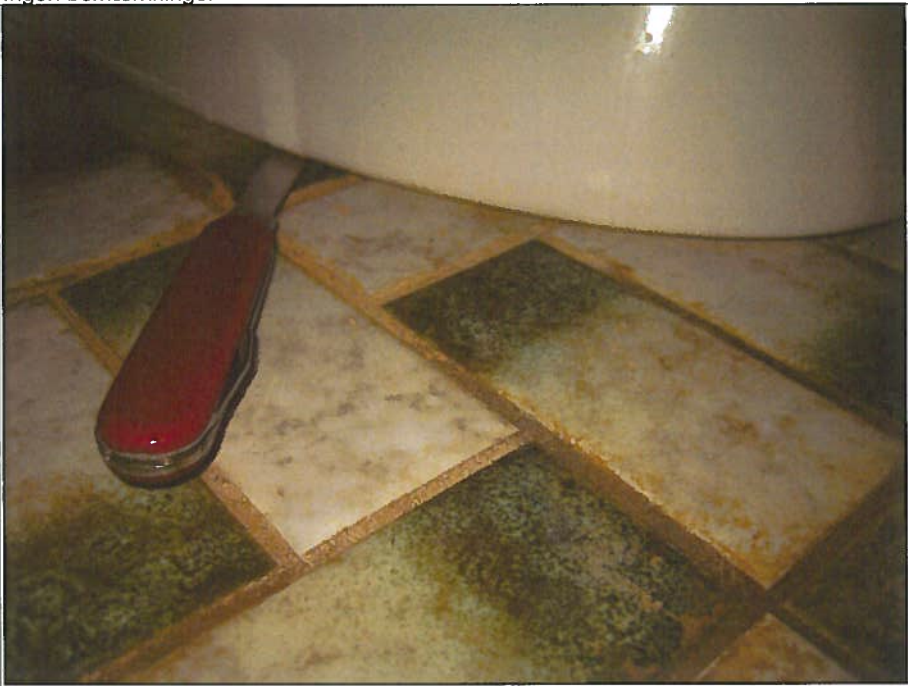
| <b>Fejlangivelse</b><br><b>Syns- og Skønsmand</b> | <p>Beskrivelse af skade/mangel:<br/> Der mangler en vandtæt fugelukning mellem toiletskål og gulv i badeværelse.<br/> Note: Der kan opstå ildelugtende mikroorganismer, som følge af indtrængende smuds fra gulvvask og andet.</p> <p>Karakter: K1</p> <p>Begrundelse for fejl: Forholdet er ikke beskrevet.</p> | A3 |
| Bygningssagkyndig | Ingen kommentarer. | A3 |

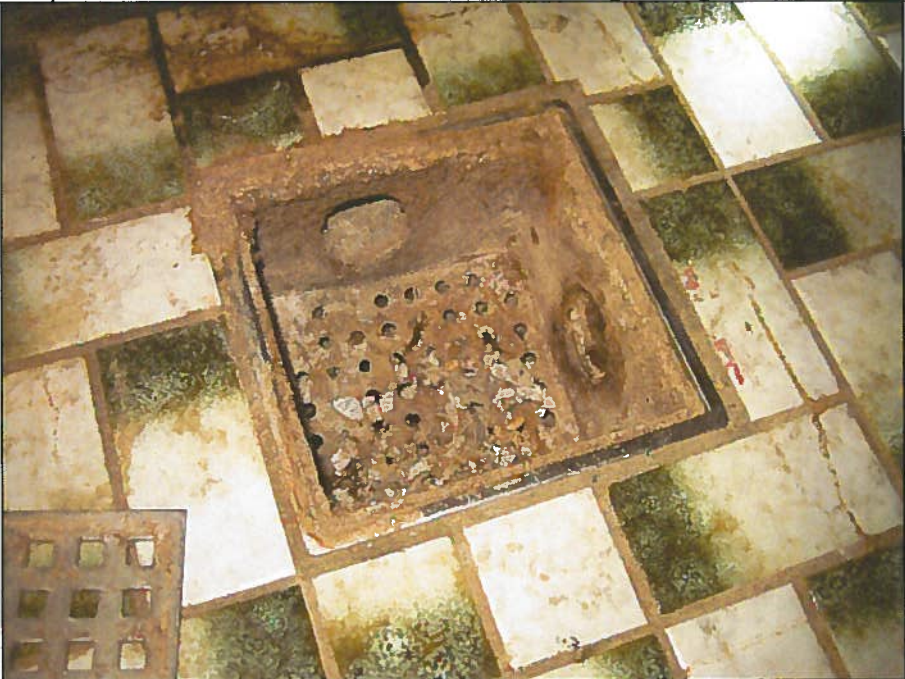
| 6.4 Gulvafløb | K1: Der er afstand og synlig betonkant mellem afløbsskål og rist i gulvafløb under håndvask i badeværelse og i gæstetoilet. Note: Da der ikke er speciel stor vandbelastning på gulv udenfor direkte vandpåvirket zone skønnes det at der ikke risiko for indtrængende fugt i betongulv. | |
| <b>Fejlangivelse</b><br><b>Syns- og Skønsmand</b> | <p>Beskrivelse af skade/mangel:<br/>Skadesbeskrivelsen er korrekt, men gulvafløb under håndvask i badeværelse er i vandbelastet område.</p> <p>Karakter: K3</p> <p>Begrundelse for fejl: Forkert karakter for gulvafløb i badeværelse</p> | A1 |
| Bygningssagkyndig | Dette er i direkte modstrid med hvad der i november 2012 er oplyst på obligatoriske møder i regi af Huseftersynsordningen. Karakteren er korrekt og punktet skal udgå. | 0 |
| Syns- og Skønsmand | <p>Gulvafløbet i gæstetoilet er korrekt beskrevet.</p> <p>Gulvafløbet i badeværelse er i et vandbelastet område, da hele gulvet i et badeværelse er vådområde og her bør der gives karakteren K3.</p> <p>Tidligere fejlvurdering fastholdes.</p> | A1 |

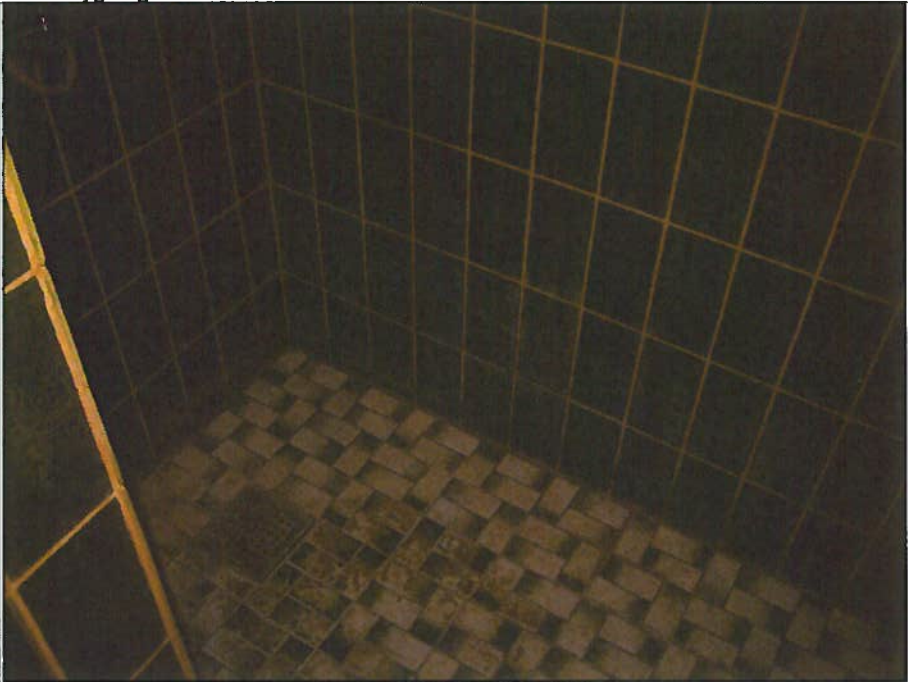
| 6.5 Fald mod gulv afløb | K2: Bagfald ved gulv afløb i bruseniche. Note: Forholdet vurderes ikke, at give anledning til skade på andre bygningsdele. | |
| <b>Fejl angivelse</b><br>Syns- og Skønsmand | <p>Beskrivelse af skade/mangel: I badeværelse er der i brusenichen ikke konstant fald mod gulv afløbet, der henstår lidt badevand på gulvklinderne ved gulv afløb.</p> <p>Karakter: K1</p> <p>Begrundelse for fejl: Skaden er korrekt beskrevet men med for høj karakter.</p> | A1 |
| Bygningssagkyndig | Agh! Det stemmer ikke overens med de andre udmeldinger i denne rapport. Punktet bør udgå. | 0 |
| Syns- og Skønsmand | Tidligere argumenter og fejlvurdering fastholdes. | A1 |

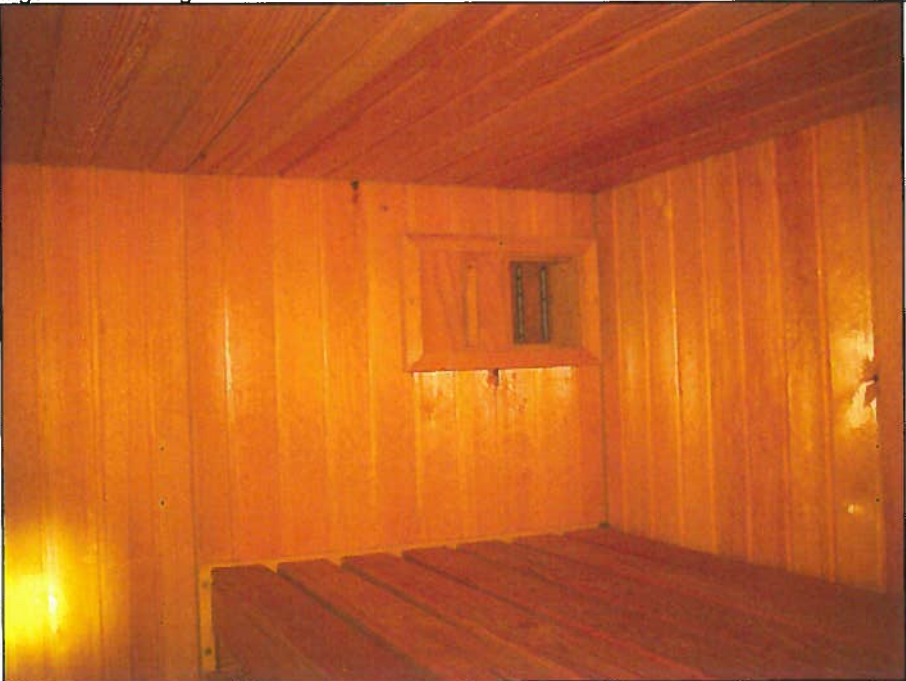
| <b>Fejlangivelse</b><br>Syns- og Skønsmand | <p>Beskrivelse af skade/mangel:<br/> Der er udført rumaftæk fra sauna ved badeværelse til naborum, hvor der er anbragt loftriste for ventilation til tagrum.<br/> Note: Der er risiko for kondensfugt på lofter og i tagrum med fare for følgeskader.</p> <p>Karakter: K3</p> <p>Begrundelse for fejl: Forholdet er ikke medtaget af BS.</p> | A3 |
| Bygningssagkyndig | Vi modtager meget gerne oplysninger om, hvor der fra officiel side er krav til rumaftæk fra en sauna. En sauna opvarmes kortvarigt, og vi kan ikke finde krav til det omtalte rumaftæk. | 0 |
| Syns- og Skønsmand | Sauna er at betragte som vådrum, hvor man kan forvente lejlighedsvis vand- og fugtpåvirkninger, som er nødvendig at bortventilere gennem kanal til rist direkte til det fri og ikke til et tilstødende rum.<br>Tidligere fejlsvurdering fastholdes. | A3 |

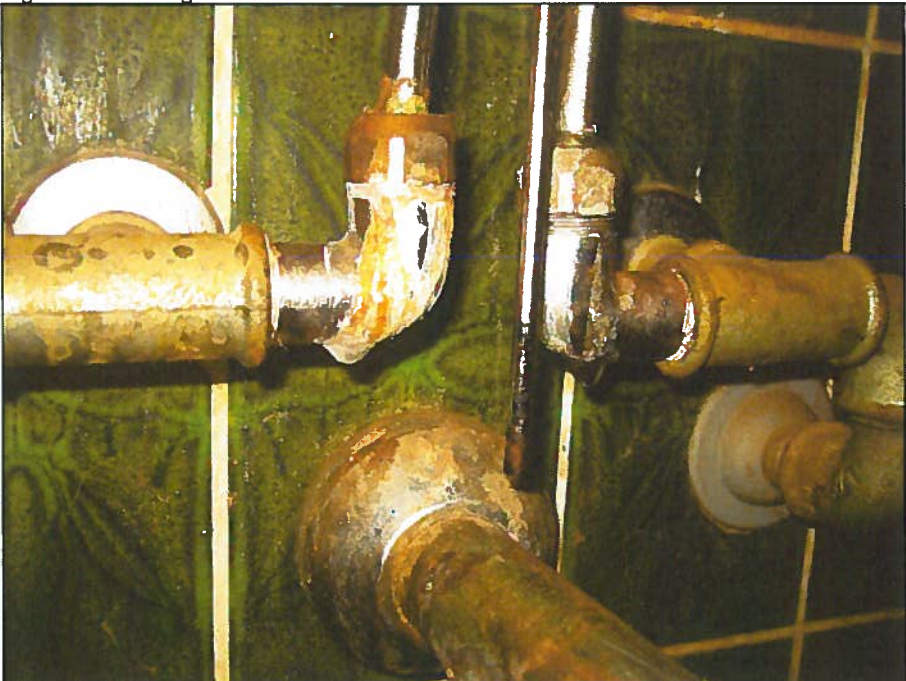
| <b>Fejlangivelse</b><br>Syns- og Skønsmand | <div></div> <p>Beskrivelse af skade/mangel:<br/>Der er utætheder ved vandtilslutning til håndvask i badeværelse. Der er rustdannelser ved rørtilslutning og på gulv.<br/>Note: Har karakteren K3, da det drypper på gulv ved gulv afløb og da der er konstateret utætheder ved rist/afløbsskål.<br/>Karakter: K3</p> <p>Begrundelse for fejl: Skaden er ikke registreret.</p> | A3 |
| Bygningssagkyndig | Ingen kommentarer. | A3 |
