# DISCIPLINÆR- OG KLAGENÆVNET FOR BESKIKKEDE BYGNINGSSAGKYNDIGE

## **Afgørelse – teknisk revision af tilstandsrapporten [REDACTED]:**

## Tilstandsrapport for ejendommen

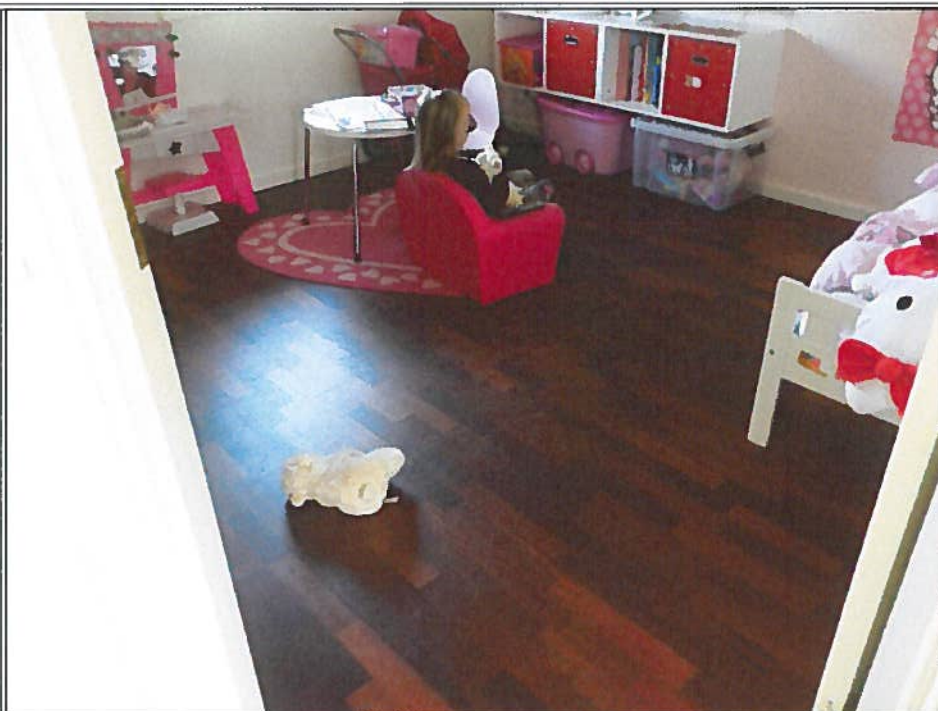
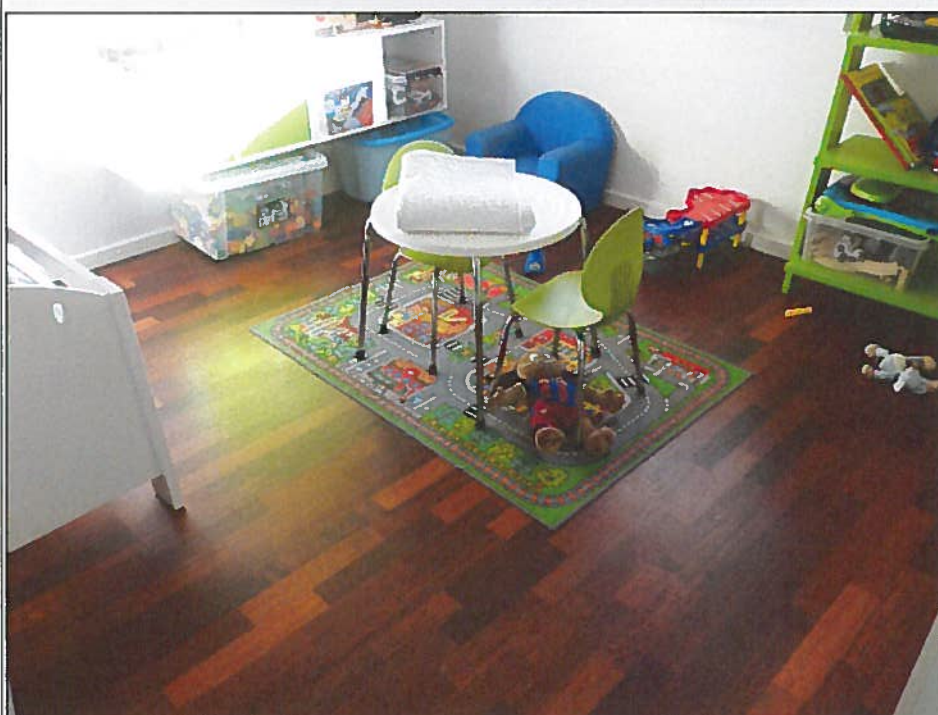
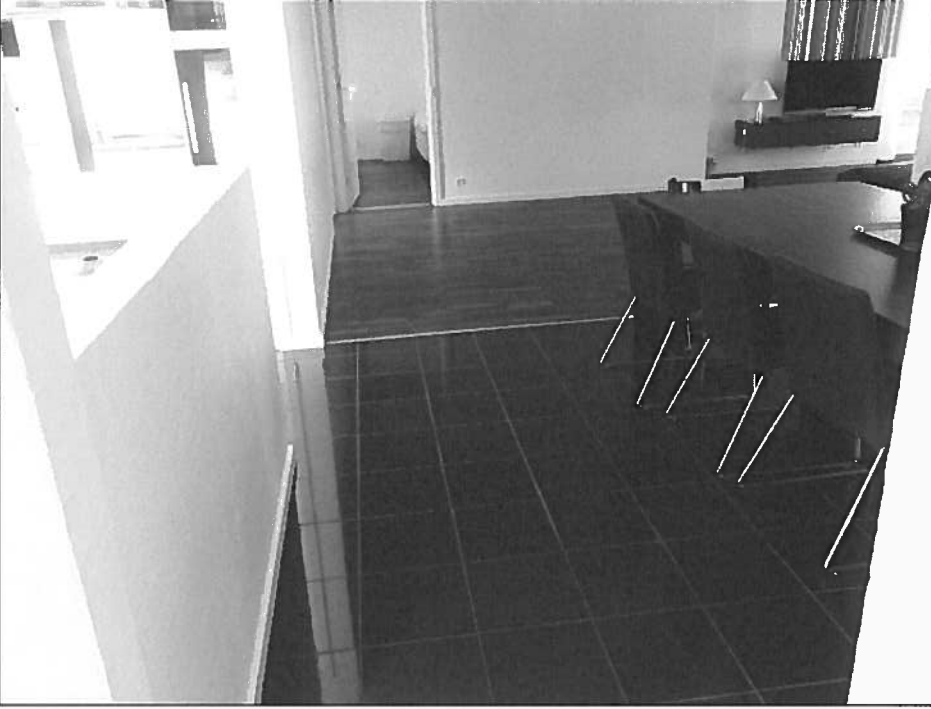
A1

Ja: A - Gulve under møbler og løse tæpper er ikke besigtiget.

| | <p>Forbeholdet er ikke tilstrækkelig specificeret jvnf. Håndbogen Kap. 3 afsnit 5.04. samt 6.07. Her fremgår det, at det præcist skal fremgå hvilke rum der er belagt med væg til væg tæpper og som derfor ikke kan vurderes. Desuden virker forbeholdet meningsforstyrrende og som en standard ansvarsfraskrivelse, da der stort set ikke forekommer tæppebelægning i huset.</p> | |
| Bygningssagkyndig | <p>Jeg forstår ikke bemærkningerne.</p> <p>Så vidt jeg kan se, er der mindre tæpper på gulvet i de to foto, og møbler er der i stort set alle rum i et hus.</p> <p>Og så den tolkne udtalelse om ansvarsfraskrivelse.</p> | |
| Teknisk Revisor | <p>TR har forståelse for, at BS ønsker at gøre brugeren bekendt med, at det ikke lader sig gøre, at vurdere forhold, som evt. kan være skjult under løse tæpper, samt møbler. - Problemet ligger i, at når sælger flytter ud, fremtræder alle rum "tilgængelige" for en visuel besigtigelse. Skulle uheldet være ude og der konstateres et forhold køber mener burde være beskrevet af den bygningssagkyndige, må der ikke skabes tvivl om, <u>præcist hvor</u> den bygningssagkyndige ikke har haft mulighed for at kunne besigtige. BS forbehold kommer derfor til at optræde for diffust og kan virke som en generel ansvarsfraskrivelse. Erfaringsmæssigt, vil den slags forbehold blive afvist i retssystemet, netop, da det ikke er præcist nok. Håndbogens regelsæt skal derfor følges.</p> <p>Argumentation og vurdering fastholdes.</p> | <b>A1</b> |

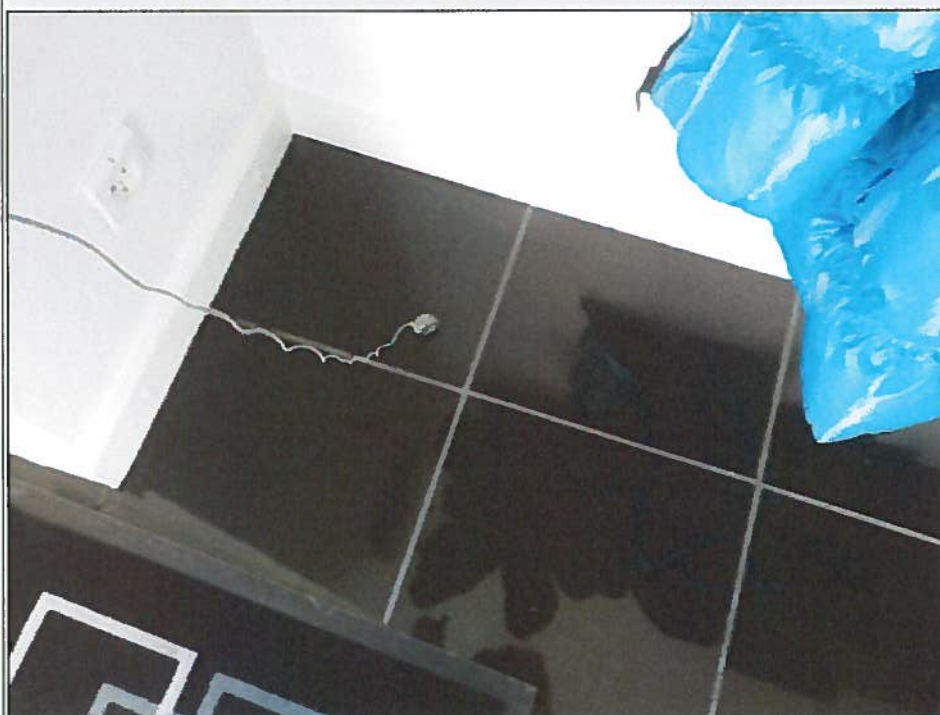
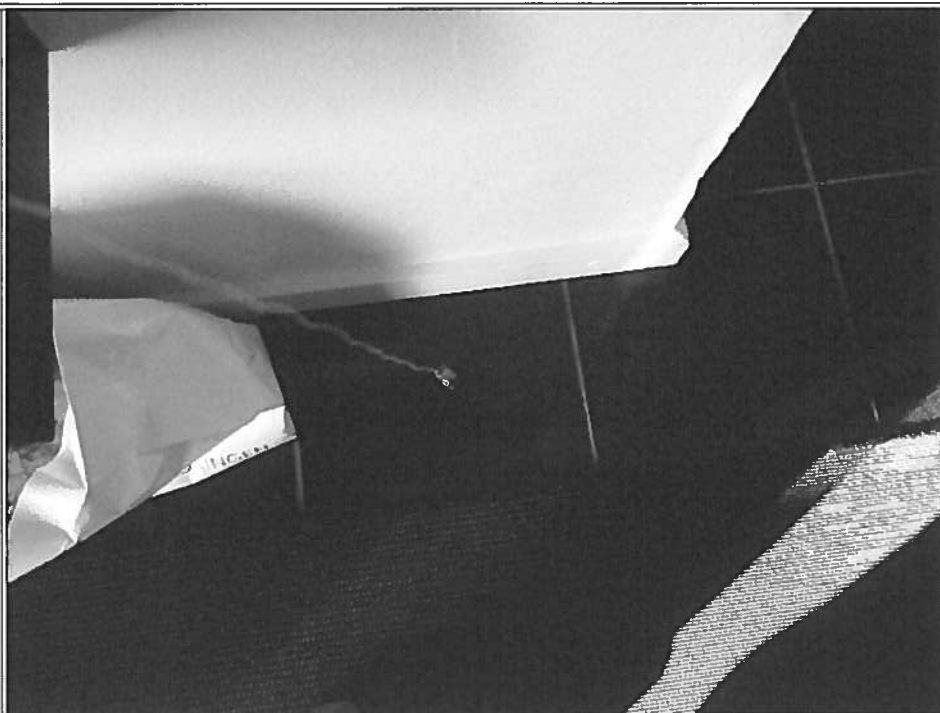
A2

Beskrivelse af skade/mangel: Der er enkelte områder i entré ved hoveddør, hvor der er mangelfuld vedhæftning af gulvklinter.  
 Note: Mangelfuld vedhæftning kan resultere i at fliser eller fuger revner ved en hård punktvis belastning. Hvilket dog ikke kunne konstateres. (fugedefekt ved hoveddør som BS har registreret er forårsaget af differenssætning mellem randfundament og terændæk.  
 Karakter: K1  
 Begrundelse for fejl: Forholdet er ikke beskrevet.

| Bygningssagkyndig | Da der er tale om stikprøvekontrol, og ikke hver enkelt flise i ejendommen, kan det naturligvis ske det, at du rammer en eller måske to fliser med begrænset vedhæftning, men at det skal bedømmes med A2, synes jeg ikke er rimeligt. | |
| Teknisk Revisor | Det var TR's vurdering på stedet, at omfanget af de forekomne mangelfuldvedhæftninger, var i et niveau, så det burde have være registreret af BS. (enkelte mangelfulde vedhæftninger gives der normalt ikke fejl for)<br>Fejlniveau A2, som er det laveste niveau, gives normalt for oversete forhold af mindre betydning. TR vil dog gerne gøre en undtagelse i det aktuelle tilfælde og anbefale fejlniveau A1. | <b>A1</b> |

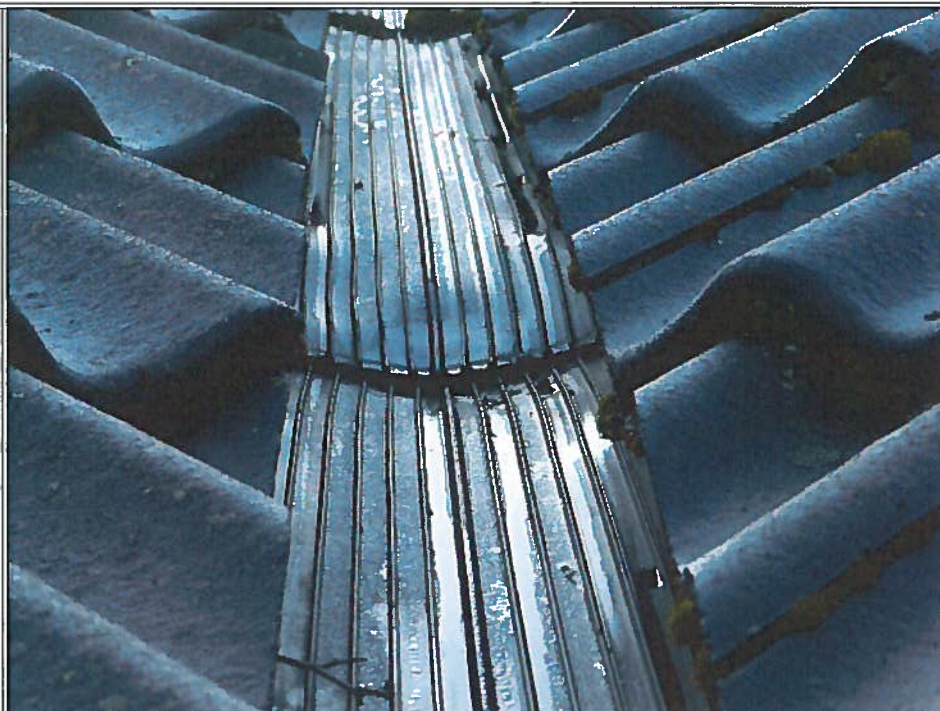
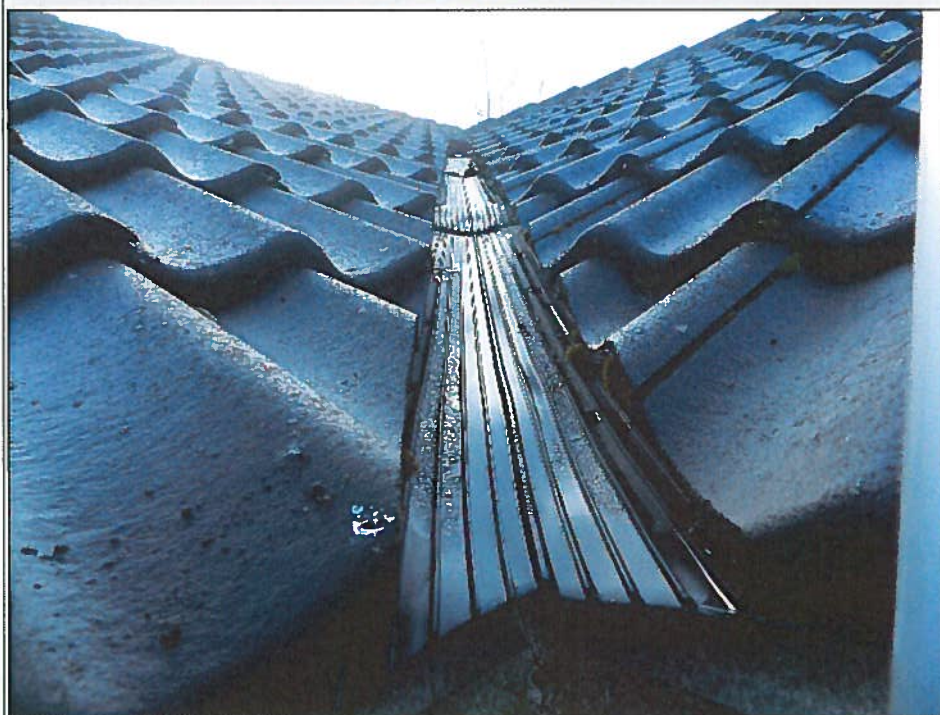
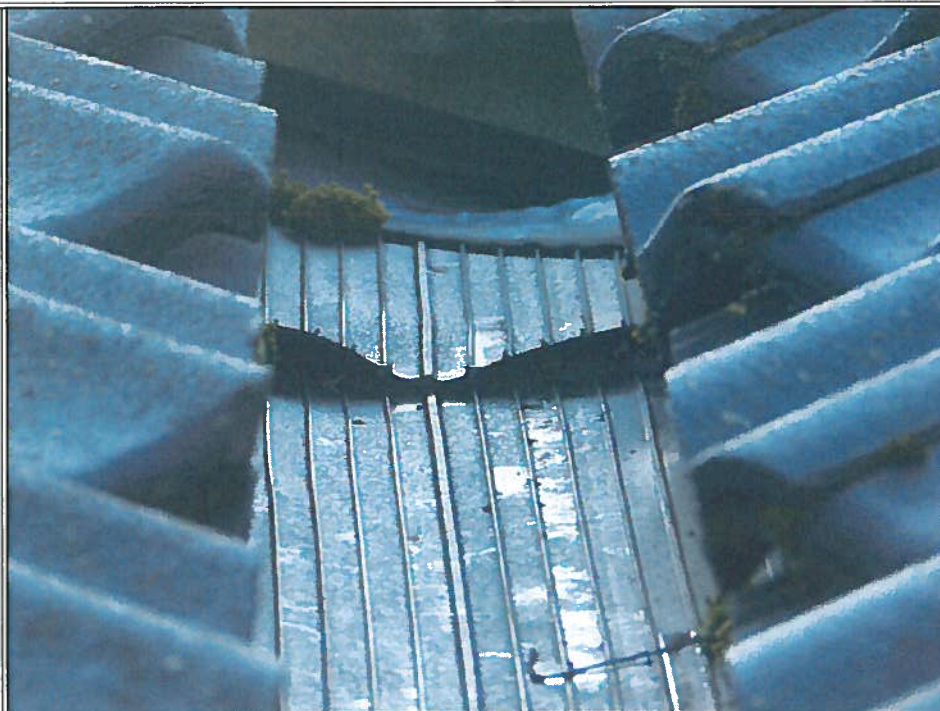
**A1**

| 8.3<br>Skotrender/inddækninger | K2: Skotrender ligger ujævnt og med åbning mellem de enkelte sektioner. Note: Dog ingen synlige tegn på skader. |

Beskrivelse af skade/mangel: Som BS tekst

Note: Da åbningerne i skotrende er meget markante og da skotrenden er meget ujævn, bør der undersøges nærmere for evt. skaderisiko. Selvom der pt ikke er visuelle tegn på skader. Pvc skotrenden bør evt. omlægges/rettes til.

Karakter: UN

Begrundelse for fejl: Da BS under sine generelle kommentarer anbefaler at skotrenden bør undersøges nærmere, bør dette også fremkomme under selve skadebemærkningen, da det ellers kan skabe usikkerhed hos en forbruger med hensyn til hvordan forholdet skal opfattes.

Jeg er ikke enig i, at det kan skabe usikkerhed, snarere det modsatte.  
Det står skrevet som en ganske almindeig tekst som alle kan forstå.

TR fastholder argumentation og vurdering.

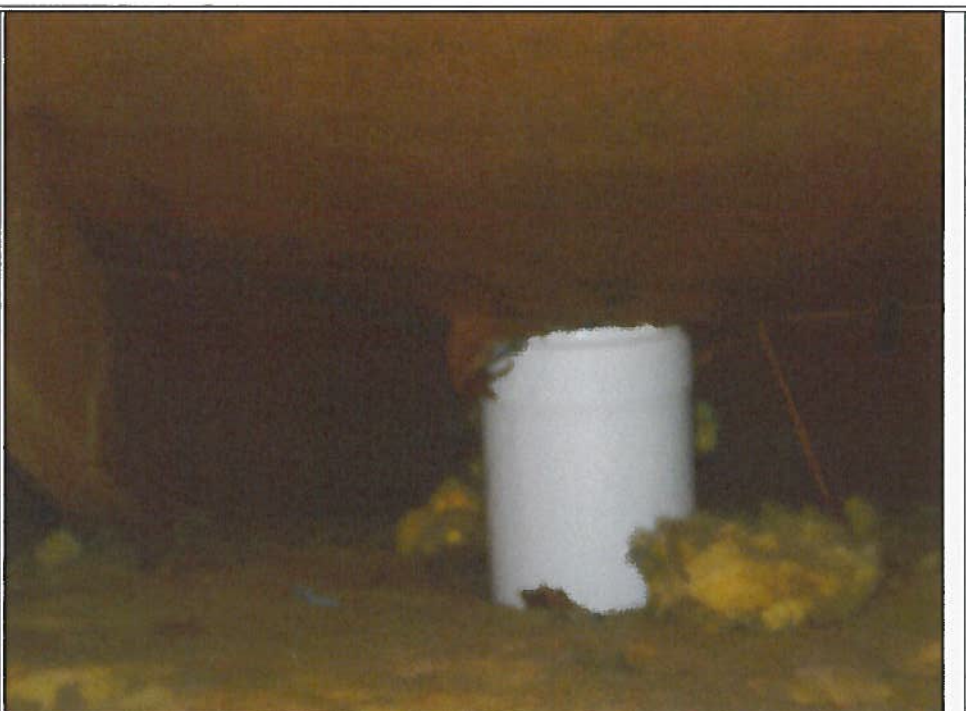
| <b>Fejlangivelse</b><br><i>Teknisk Revisor</i> | <p>Beskrivelse af skade/mangel: Der mangler udførelse af en gennemføringskrave i undertaget ved gennemførelsen af afkastet fra gaskedlen.</p> <p>Note: Der er blot udført en interimistisk gennembrydning i undertagpladerne, hvorved der er risik for indtrængning af regn- og smeltevand.</p> <p>Karakter: K3</p> <p>Begrundelse for fejl: Forholdet er ikke beskrevet.</p> | <b>A3</b> |
| Bygningssagkyndig | Taget til efterretning. | |
| Teknisk Revisor | OK | <b>A3</b> |

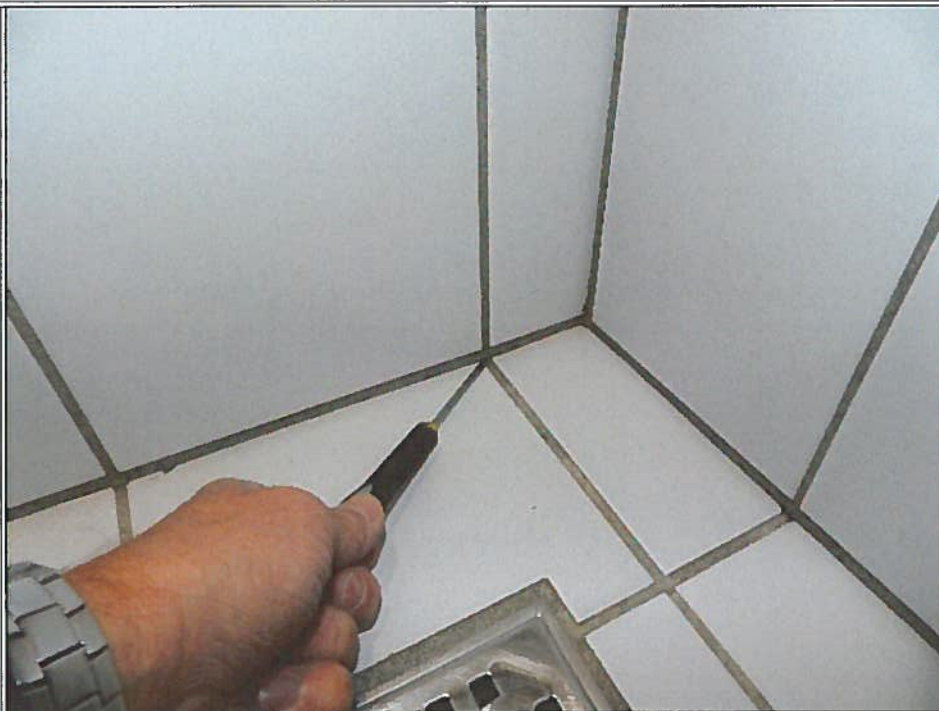
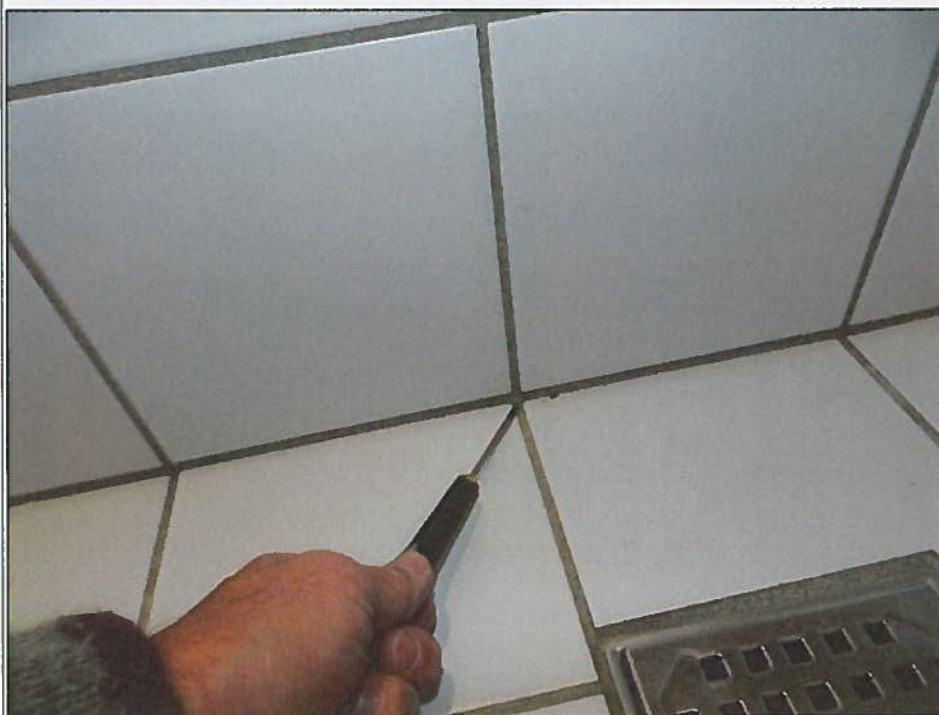
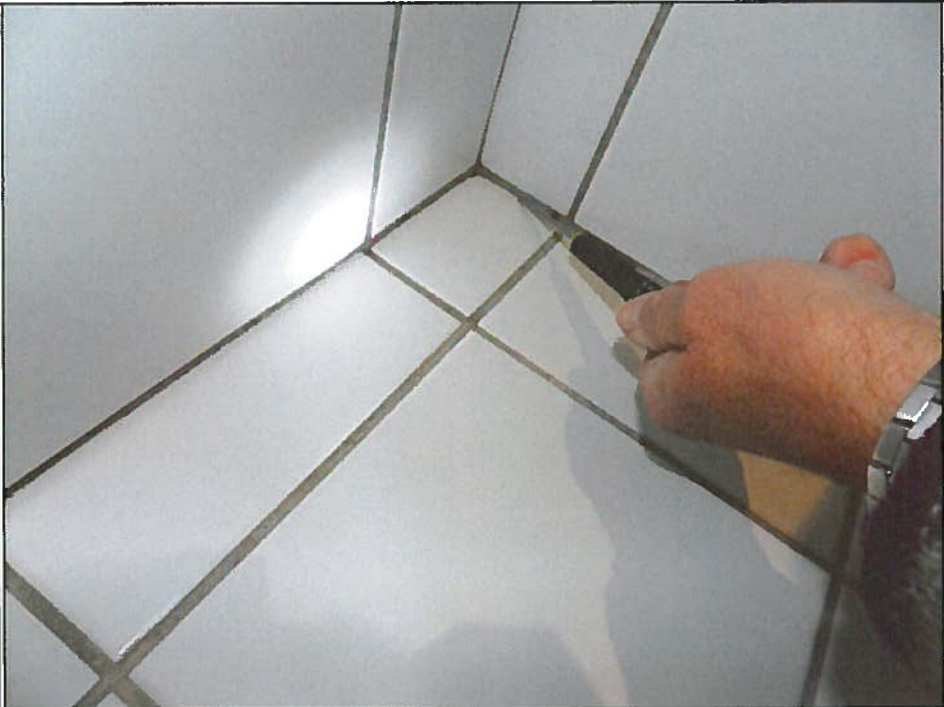
**A3**

| | <p>Beskrivelse af skade/mangel: Der er opstået en hårfin indtøringsrevne i den hårde mørtelfuge mellem gulv og væg i brusenichen i badeværelse i børneafdeling mod nord.<br/> Note: Da badeværelset er udført med en underliggende vådrumsmembran vurderes der ikke risiko for følgeskade på anden bygningsdel.<br/> Karakter: K2</p> <p>Begrundelse for fejl: Forholdet er ikke beskrevet.</p> | |
| Bygningssagkyndig | <p>Her forstår jeg simpelthen ikke din tekst.<br/> Du skriver om misvisende og uklare tekster fra min side.<br/> Her skriver du, at der er en hårfin revne, som iøvrigt ikke har nogen praktisk betydning.<br/> Hvorfor skal en læser så forvirres.<br/> I øvrigt mener jeg slet ikke at der er tale om en revne her, så jeg mener at A 3 bør bortfalde.</p> | |
| Teknisk Revisor | <p>Da fugematerialet indgår i 2 trins sikringen af vårummets tæthed (vådrumsmembran + fuge), skal begge dele være intakte. Da fugen er defekt og erfaringsmæssigt kan have risiko for at udvikle sig, gives karakteren K2.<br/> Fejlniveauet A 3 er i midten af det nederste niveau, hvilket er udgangspunktet for indplacering af fejl i de enkelte niveauer. - Da vådrumszonen er et område der bør have en bygningssagkyndigs specielle opmærksomhed, er der tale om skærpede omstændigheder og fejlniveauet burde derfor reelt være placeret som A5. TR finder dog i den aktuelle situation, at skaden kan forsvares/anbefales at blive takseret til niveau A3.</p> | <b>A3</b> |

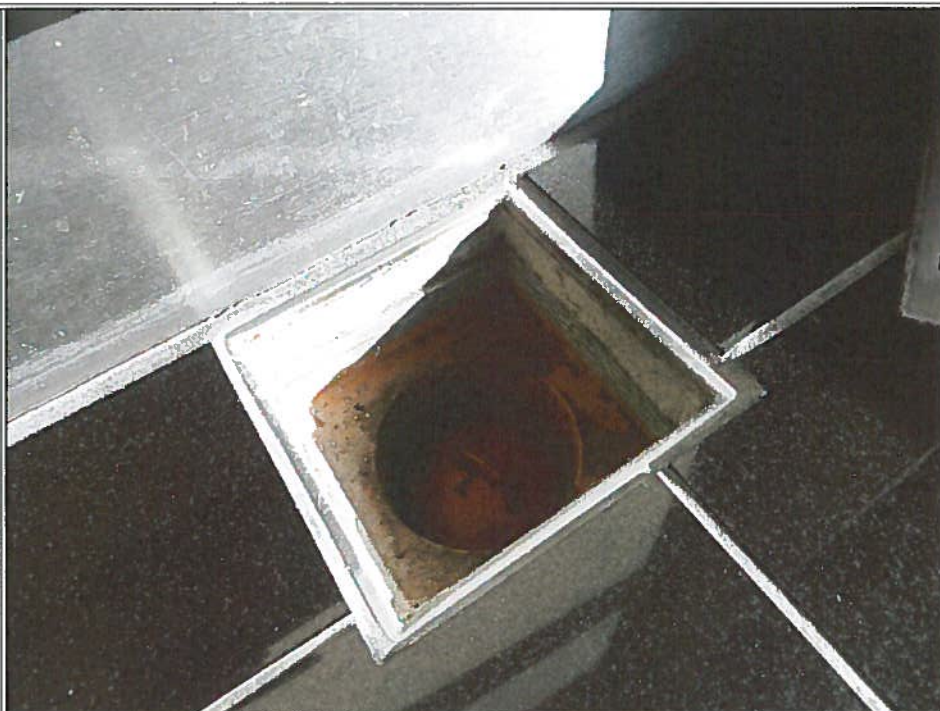
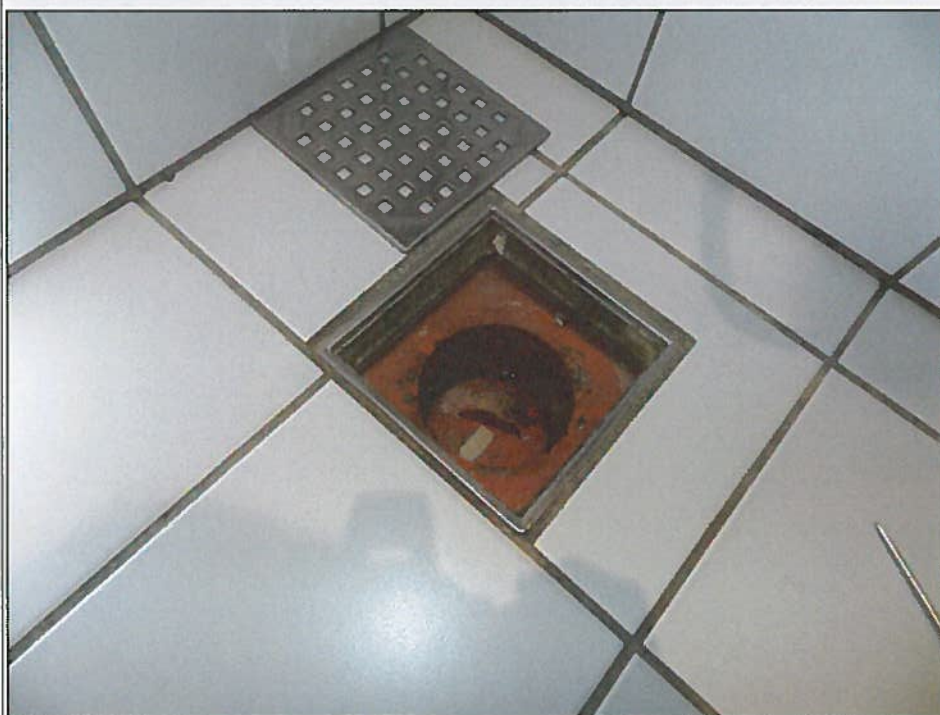
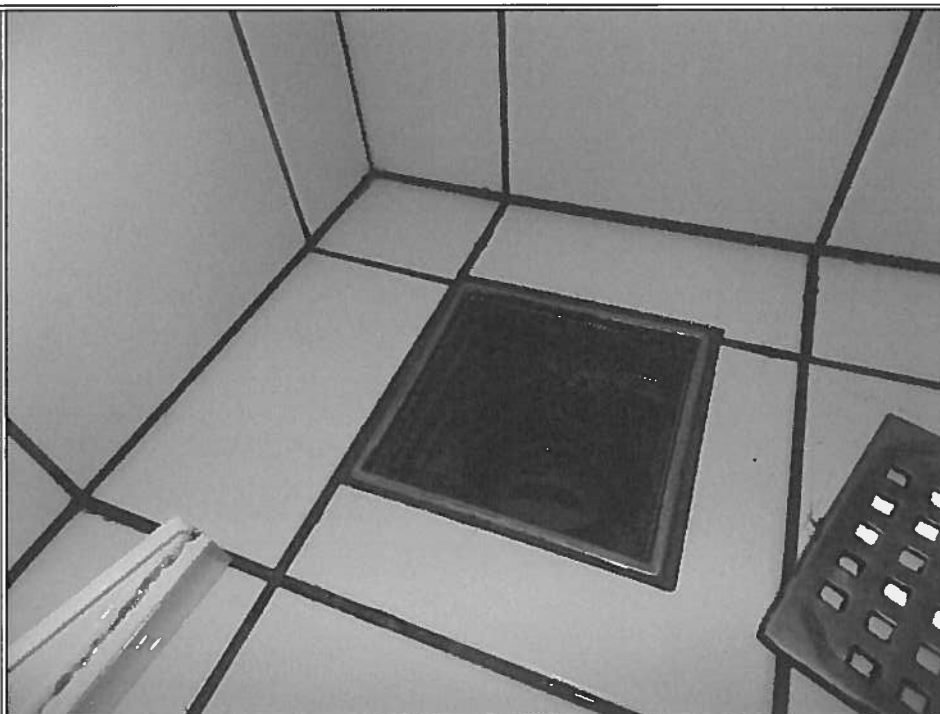
Beskrivelse af skade/mangel: Gulvafløb i begge badeværelser, samt i bryggers er ikke udført korrekt. Dels er afløbsskåle placeret ekcentrisk for rist, dels er de ikke udført i tæt forbindelse med gulvrister. Som kompensation for den 2 - 3 cm friafstand mellem afløbsskål og gulvrister er der udført tætning med en elastisk fuge.

Note: I den aktuelle situation vurderes der ikke umiddelbart risiko for følgeskade på anden bygningskonstruktion.

Karakter: K1

Begrundelse for fejl: Forholdet er ikke beskrevet.

Fejlens vægtning: Der er skærpende omstændigheder, da det er et område som altid forventes at have en bygningssagkyndigs skærpede opmærksomhed, samt at forholdet er beskrevet i en tidligere tilstandsrapport af anden BS i rap

Jeg erkender naturligvis, at der intet er beskrevet, men når forholdene er, som du selv beskriver uden risiko for skade, synes jeg virkelig at du gør en læser rigtig godt og grundigt forvirret med den tekst.

A 1 eller A2 ville være rimeligt for ikke at skrive noget, men A5 for ikke at gentage en kollega's eventuelle bemærkninger, finder jeg højst ejendommeligt.

TR kan kun gentage sin argumentation og fastholder vurderingen.

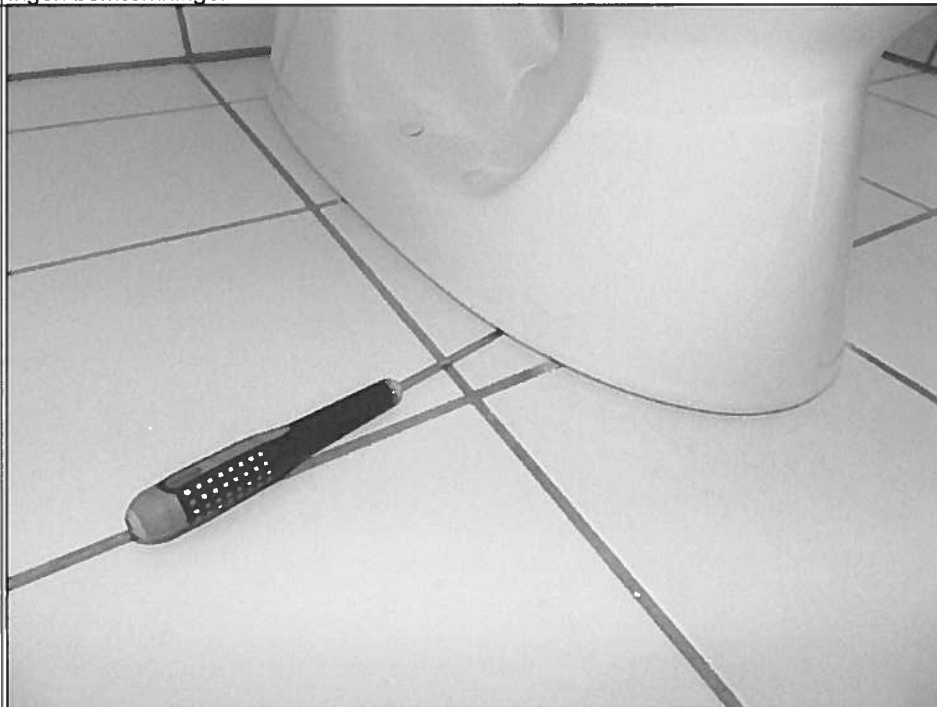
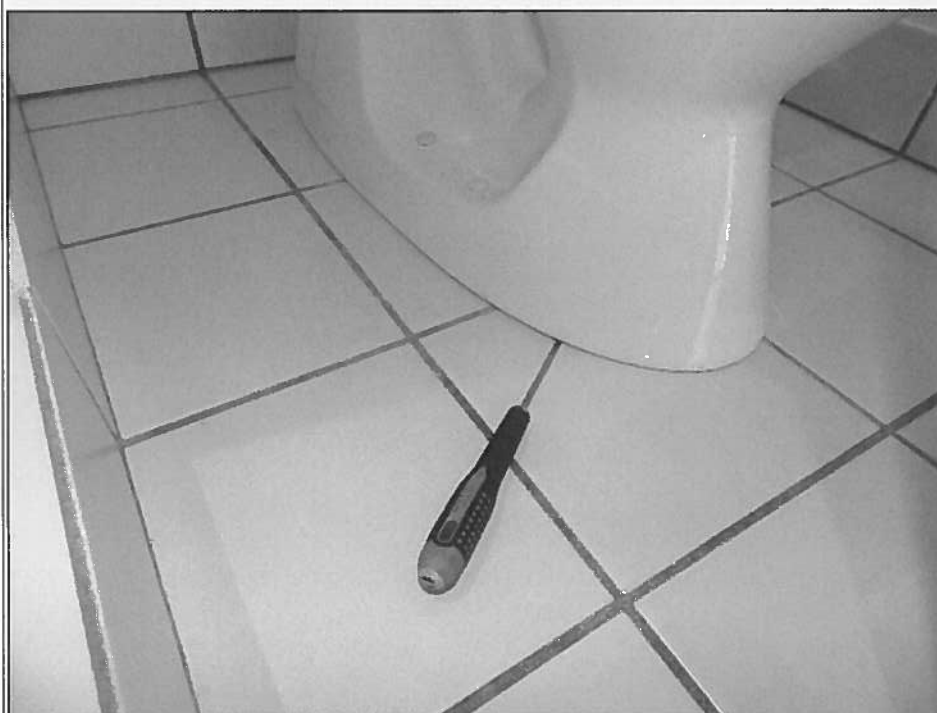
A2

Beskrivelse af skade/mangel: Der mangler vandtæt fugelukning mellem closet og gulv i begge badeværelser.

Note: Selvom gulvet ikke er vandbelastet, kan smudspartikler og overfladevand ved gulvvask m.v. trænge ind under toiletskål og give anledning til bakteriologisk vækst og dermed også en ildelugtende tilstand.

Der skal gøres opmærksom på, at sanitetsleverandørerne i deres monteringsvejledning, altid foreskriver en vandtæt forsegling mod gulv.

Karakter: K1

Begrundelse for fejl: Forholdet er ikke beskrevet.

| Bygningssagkyndig | Nu synes jeg virkelig, at du er langt ude.<br>Et toilet af dette fabrikat leveres normalt med en fastmonteret fuge på indersiden af soklen. | |
| Teknisk Revisor | <p>Som det fremgår af TR's foto forefandtes der ingen fugemateriale mellem toilet og gulv. Det fremgår nedenfor, at flere toiletskålsfabrikanter foreskriver i en monteringsvejledning en "vandsikker tætning mod gulv".</p> <p>Argumentation og vurdering fastholdes.</p> <p><b>Vandsikker tilslutning af toiletskåle jvnf. producentens Ifö 's monteringsvejledning.</b></p> <p>Vandsikker gulvfæste</p> <p>Som ekstra tilbehør findes et vandsikker gulvfæste</p> <p>Ifö nr. 98015. Montering se billede .</p> <p>Vandsikker gulvfæste til limning Ifö nr. 98030. Montering se billede .</p> <p>7</p> <p>8</p> <p>Som ekstra tilbehør</p> <p>Dækliste i hvid silikonegummi Ifö nr. 98021</p> <p>Montering se billede 9 - 10 .</p> <p>Dækliste</p> <p>Limning/ silikonering</p> <p>Du har mulighed for at fastmonteres Deres Ifö Sign wc. stol til gulvet ved limning / silikonering.</p> <p>Se billede - .</p> <p>Fastsætning til gulvet skal ske i overensstemmelse med gulvfabrikanten. Rengør først gulvet så det er fedtfrit og tørt. Til limning af wc. stolen anbefales Secolastic MS 55, eller tilsvarende silikonefugemasse Anvend ikke wc. stolen før silikonen er tør.</p> <p>Vedlagte dækhætter Ifö nr. 91895 (hvid) Alt. Ifö nr. 91915 (sand) anvendes i wc. stolens skruehuller.</p> | <b>A2</b> |

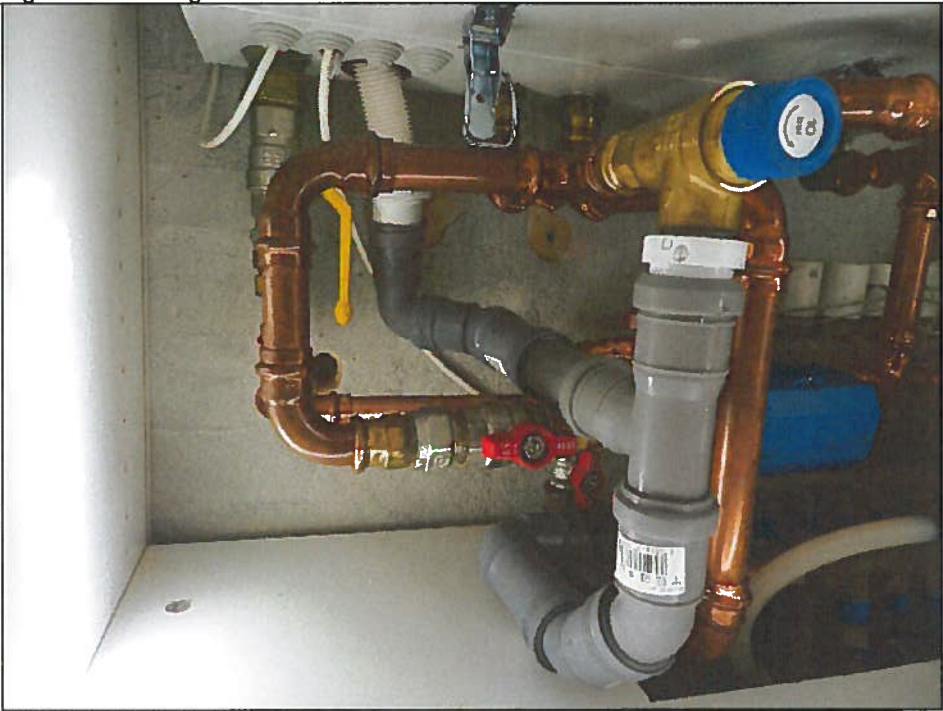
| <b>Fejlangivelse</b><br><i>Teknisk Revisor</i> | <p>Beskrivelse af skade/mangel: Overløbsrør fra sikkerhedsventiler er ikke udført korrekt, da afdrypning fra sikkerhedsventilen til overløbsrøret skal være visuel.</p> <p>Note: Det vil sige en friafstand mellem sikkerhedsventilens udløb og afløbsrøret. Så tilstanden sikkerhedsventilen via overløbet kan registreres.</p> <p>Karakter: K1</p> <p>Begrundelse for fejl: Forholdet er ikke beskrevet.</p> | A2 |
| Bygningssagkyndig | Taget til efterretning, selvom jeg nu mener at det godt kan ses. | |
| Teknisk Revisor | Vurdering fastholdes. | A2 |

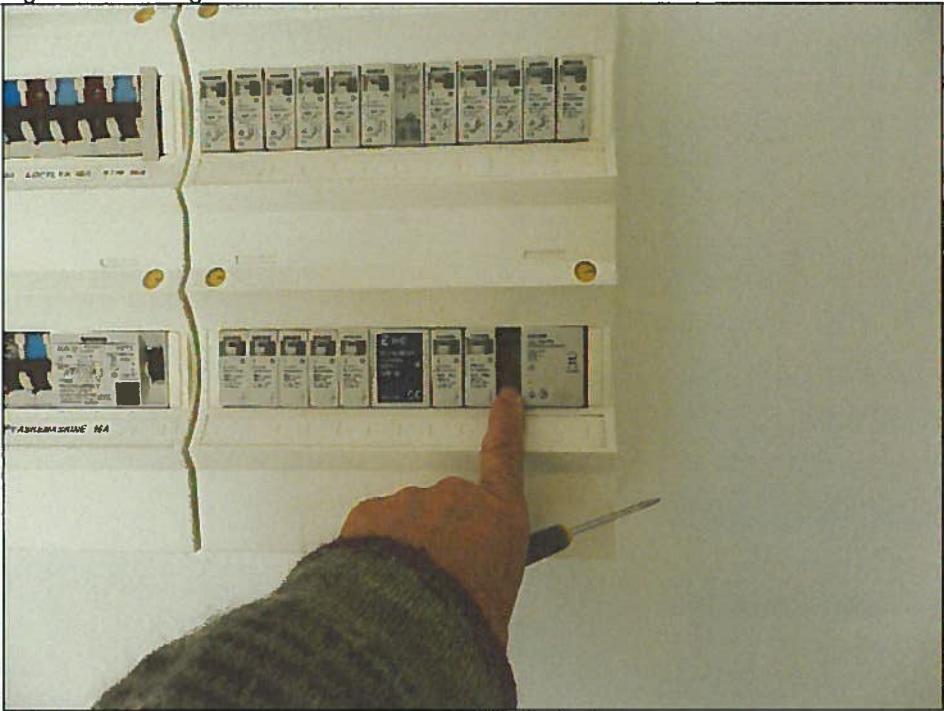
| <b>Fejlangivelse</b><br><i>Teknisk Revisor</i> | <p>Beskrivelse af skade/mangel: Der mangler adækning over hul i gruppetavle.<br/> Note: Hullet har en størrelse, så der er mulighed for at komme i berøring med strømførende dele og dermed personsikkerhedsrisiko.<br/> Karakter: K3<br/> Begrundelse for fejl: Forholdet er ikke beskrevet.<br/> Fejlens vægtning: Selvom der er berøringsrisiko med strømførende dele vurderes risiko relativt begrænset. Fejlen sættes derfor nederst i niveau B</p> | <b>B6</b> |
| Bygningssagkyndig | Taget til efterretning, men B6 synes jeg er voldsomt, når risikoen tages i betragtning. | |
| Teknisk Revisor | <p>I vejledende vægtskala for fejlangivelser foreskrives niveau E (21 - 25 fejlpoint), for indplacering af oversete forhold, hvor der optræder risiko for personskade ved berøring af strømførende dele.</p> <p>I det aktuelle tilfælde har TR anbefalet at indplacere fejlen <u>nederst i niveau B</u>.</p> <p>Argumentation og vurdering fastholdes.</p> | <b>B6</b> |

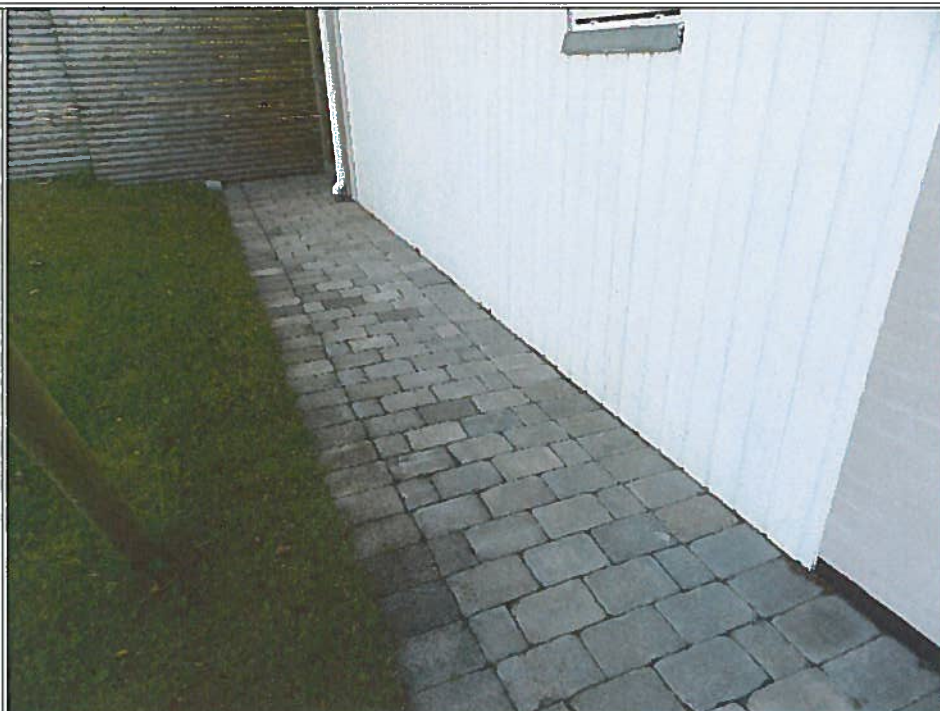
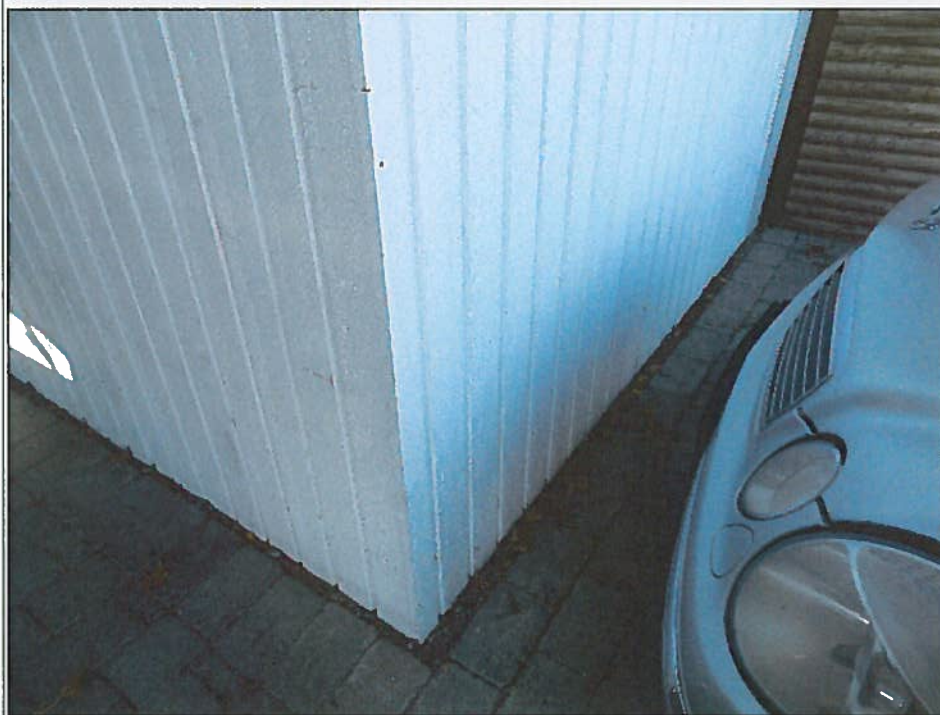
| 3.7 Vægbeklædninger | K2: Træbeklædning er ført til jord. Note: Der er begyndende nedbrydning. Beklædningen bør være 5-10 cm over jord. |

Beskrivelse af skade/mangel: Træbeklædning omkring udhus er i berøring med jord.  
Note: Selvom beklædning er imprægneret, er denne ikke klassificeret til jordkontakt. Der er derfor risiko for udvikling af trænedbrydning - selvom dette endnu ikke kan ses på beklædningen nogen steder endnu.

Karakter: K2

Begrundelse for fejl: Forholdet er ikke korrekt vurderet, da der ikke forekommer trænedrydning endnu. (mindre ubetydelig fejl, men kan efterlade en usikkerhed hos forbrugeren om den samlede bedømmelse af ejendommen)

| Bygningssagkyndig | Til eller i berøring med jord, er det ikke ordkløveri.<br>Der ER nedbrudt træ, og dette blev bekræftet af sælger som gik med under besigtigelsen (manden).<br>Så ikke enig. | |
| Teknisk Revisor | Ved TR's gennemgang <u>sammen med sælger</u> kunne der ikke nogen steder konstateres trænedbrydning endnu.<br>Vurderingen fastholdes. | <b>A1</b> |

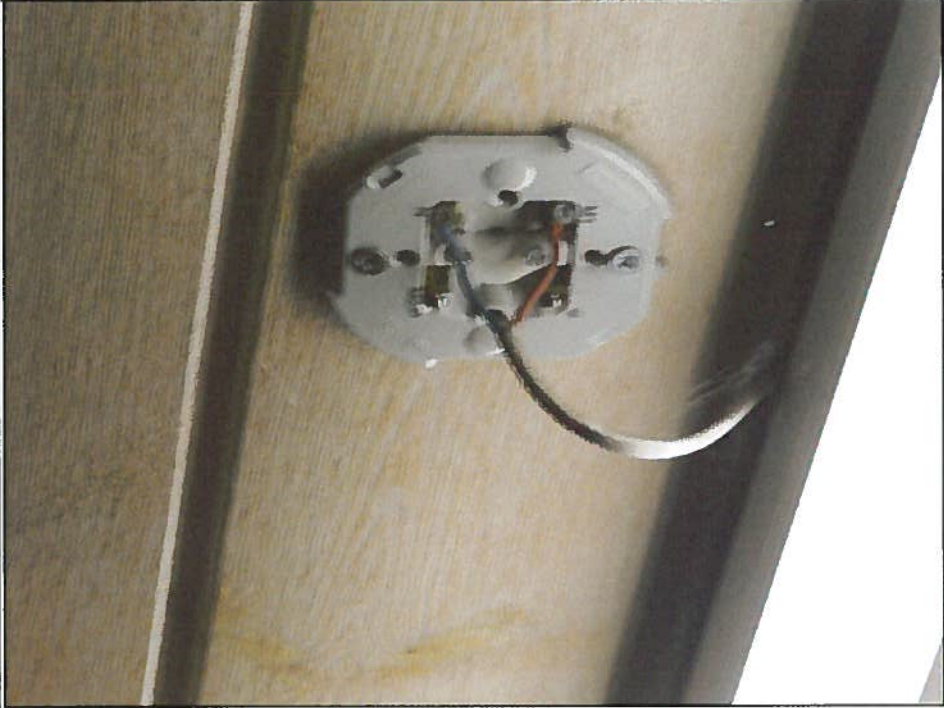
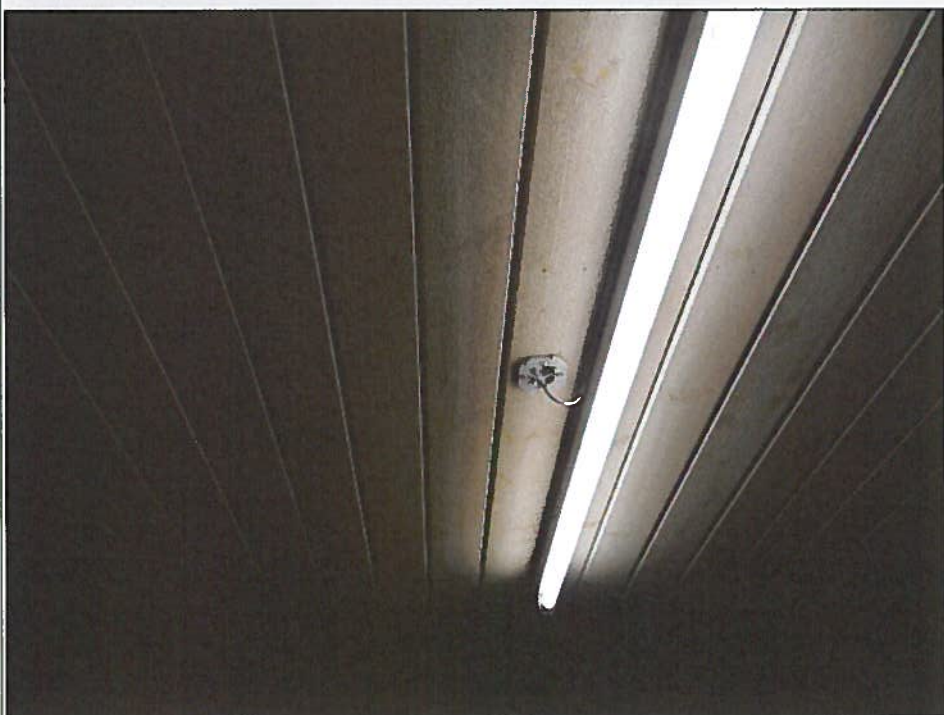
| <b>Fejlangivelse</b><br><i>Teknisk Revisor</i> | <p>Beskrivelse af skade/mangel: Der er ubeskyttet ledningstilslutning ved lampested i loft i udhuset.</p> <p>Note: Personskaderisiko vurderes relativt begrænset, da placeringen er uden for normal "nåhøjde".</p> <p>Karakter: K3 (begrænset personskaderisiko)</p> <p>Begrundelse for fejl: Forholdet er overset.</p> <p>Fejlens vægtning: Da personskaderisiko vurderes begrænset, sættes fejlen nederst i niveau B</p> | B6 |

| Bygningssagkyndig | Det er korrekt at den manglende roset burde være beskrevet, men risiko for personskade, som du selv skriver, er der næppe.<br>Derfor har jeg samme mening som under litra A 11.1 | |
| Teknisk Revisor | TR skal ligeledes henvise til sit svar under pkt. 11.1 og fastholder i det aktuelle tilfælde et fejlniveau nederst i niveau B | <b>B6</b> |
