Beskikket bygningsagkyndig

**Afgørelse – teknisk revision af tilstandsrapporten [redacted]:**

Den reviderede tilstandsrapport er udarbejdet af bygningsagkyndig [redacted] den 22. juni 2012.

Kontrolrapporten er udarbejdet af syns- og skønsmand [redacted] og afsluttet den 17. oktober 2012

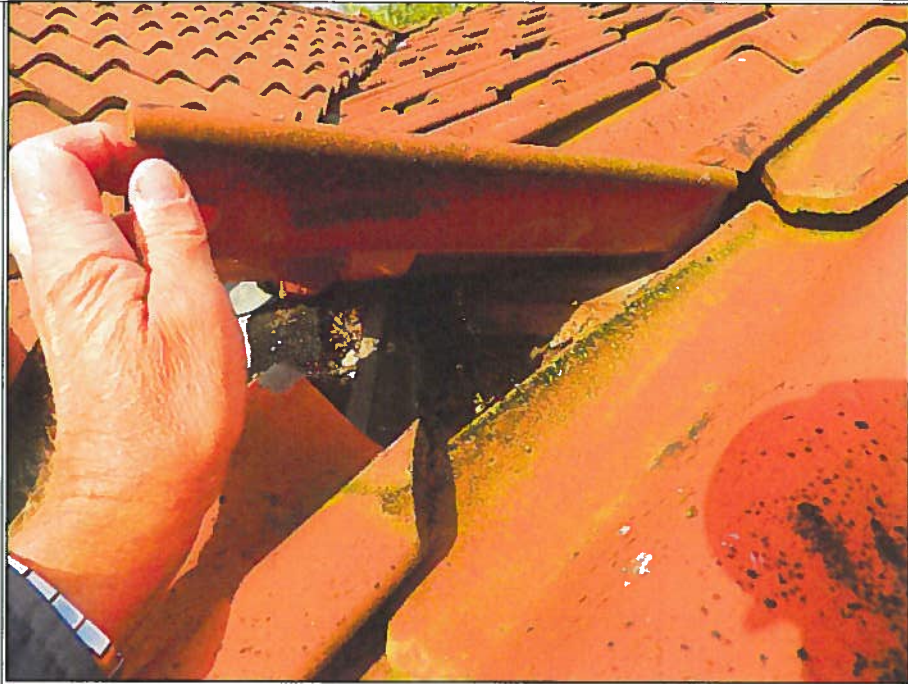
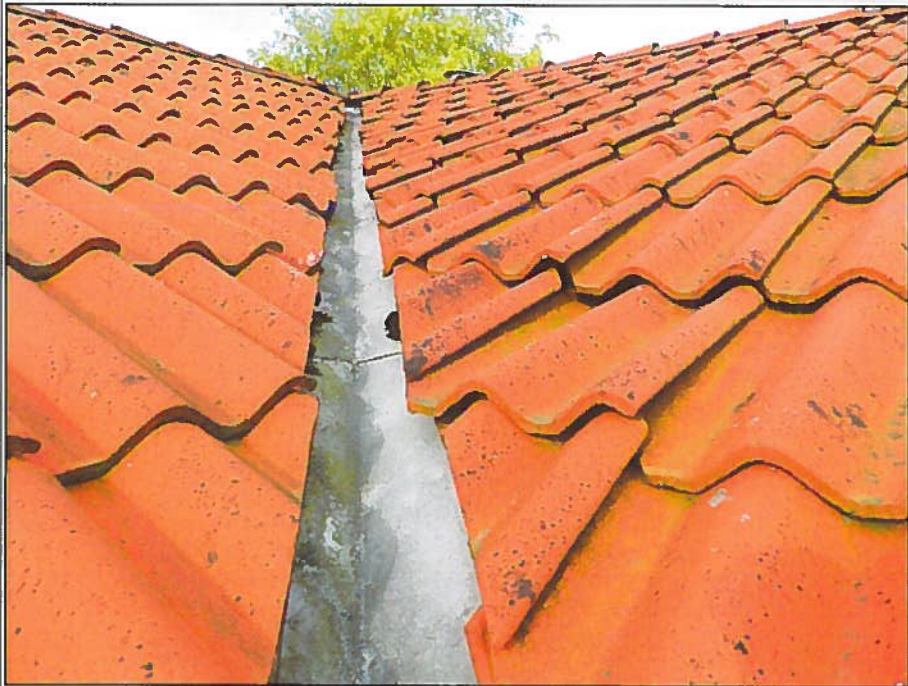
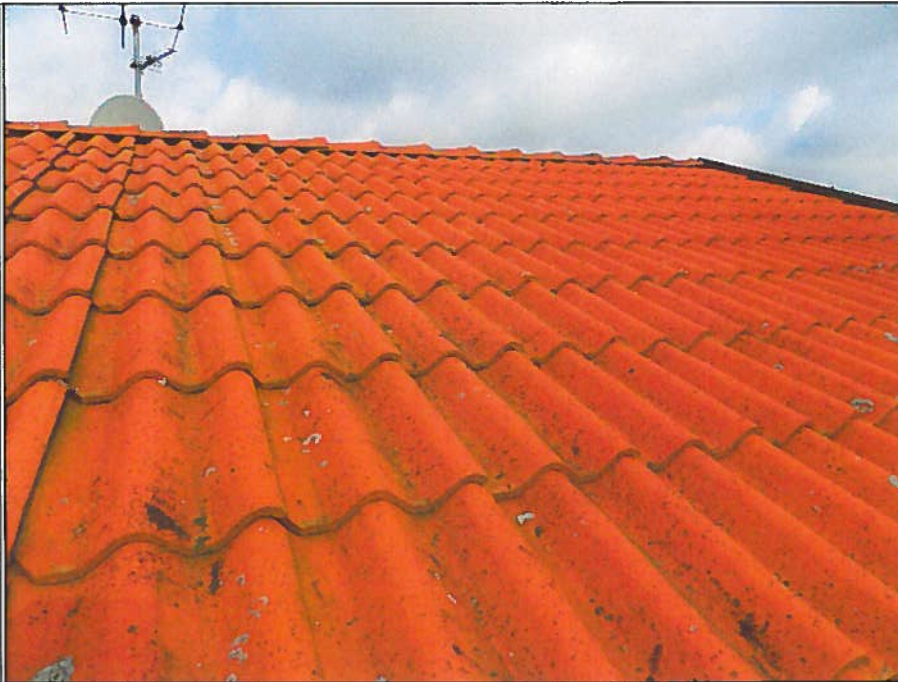
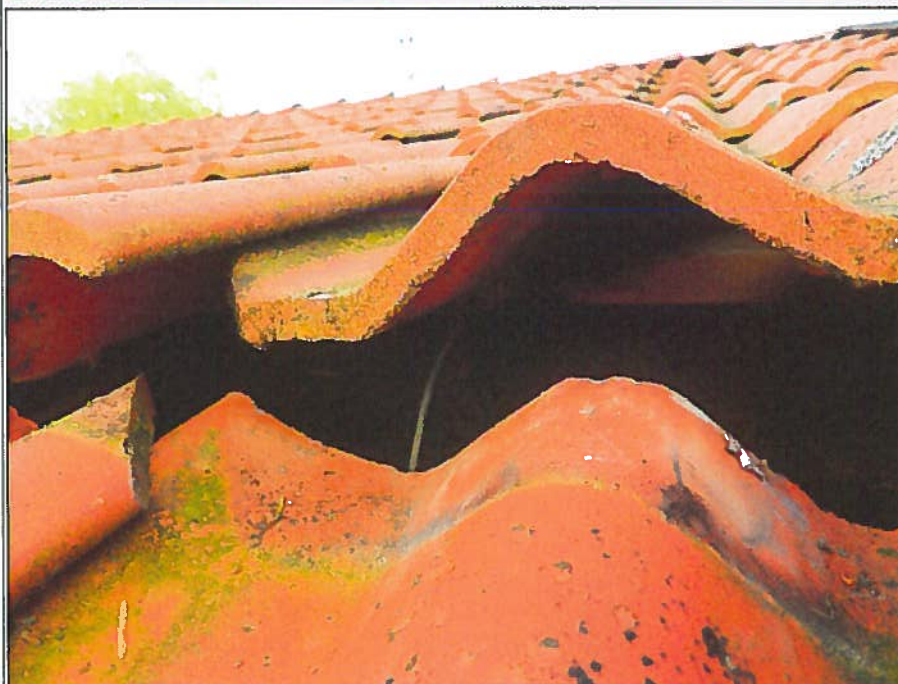
BS vurdering af at tegltaget mangler tagbinder er fejl vurderet. Ved kontrol af flere områder på taget fremgår det klart, at der er anvendt JP tagbindere ved montering af tagstenene. Det skal dog medgives, at tagbindingen næppe efterlever nutidige krav med binding af hvert andet tegl, samt hvert tegl ved gavle. Men må dog antages at efterleve kravspecifikationerne på opførelsestidspunktet i 1986. Selvom BS skal forholde sig til nutidig risiko for tagets holdbarhed, er det TR's klare opfattelse, at BS har fejl vurderet tagets restlevetid, da taget med den aktuelle tagbinding har gennemlevet utallige storme siden opførelsen i 1986.

Tagstenenes tilstand berettiger helle ikke til en så kraftig nedtoning af tagets restlevetid til 0 år.

**Begrundelse for fejl:** BS har ikke forholdt sig til en specifik tabelværdi for tagets

<p>restlevetid ud fra tagdækning- inddækning- eller undertag jvnf. HB afsnit 5 side 58 af 69. Men har alene begrundet restlevetiden ud fra egne subjektive vurdering.</p> <p>Fejlens vægtning: Da sælger har fået "nedgjort" sit tags restlevetid mere end det kan berettiges til, er der reelt tale om et "tab" som kan værdisættes til over kr. 100.000 - selv når dagsværdien medregnes. Fejlen bør derfor på dette grundlag placeres midt i niveau E.</p> <p>TR finder dog en formildende omstændighed i den usikkerhed der ligger i at stadfæste restlevetider, da det er et nyt begreb i Huseftersynsordningen. Fejlen placeres derfor midt i niveau B.</p>	
Bygningssagkyndig	<p>Jeg er ikke enig i den bedømmelse der er afgivet.</p> <p>Tagbelægningen er kun bundet sporatisk.</p> <p>Det nøjagtige antal bindere kunne naturligvis ikke kontrollere generelt men vurderes ved min kontrol langt fra det krævede antal.</p> <p>I 1985 var der krav til binding af hvert 5 tegl i diagonalmønster.</p> <p>I skotrender er der hverken foretaget binding eller klæbning af tegl.</p> <p>Jeg har ikke ved min besigtigelse som er foretaget ved skotrendeområder kunne konstaterer hverken binding eller klæbning af nederste teglrækker.</p> <p>Det er fortsat min overbevisning at antal fastgjorte tegl er endog meget langt fra de krav der blev stillet på udførelsestidspunktet.</p>

Syns- og Skønsmand	<p>TR fastholder sin vurdering. Ved gennemgangen sammen med BS på stedet var der adskillige sten som kunne mærkes at være fastgjort med bindere.</p> <p>Argumentation og vurdering fastholdes.</p>	<b>B8</b>

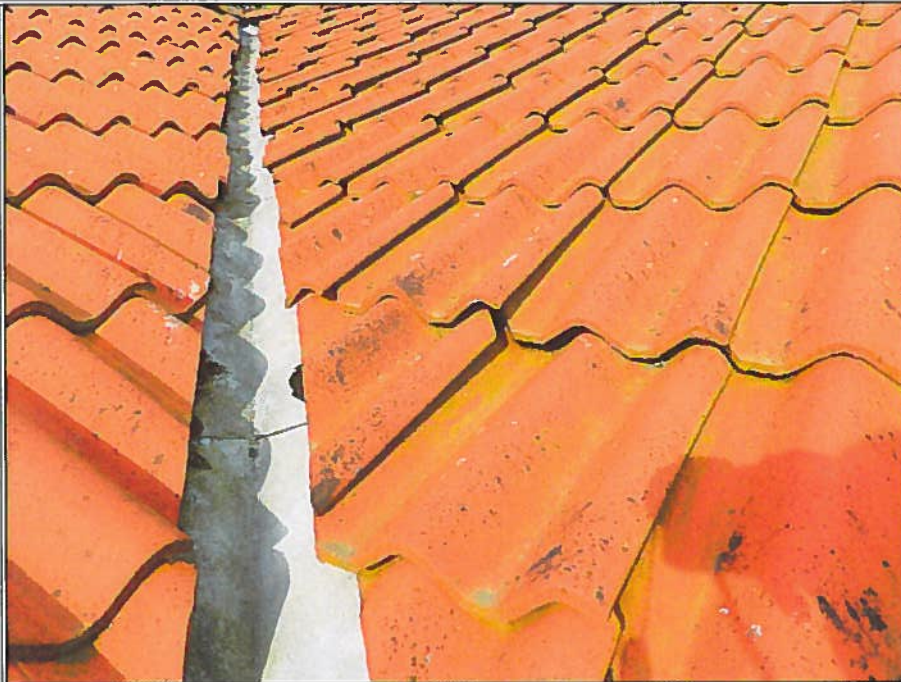
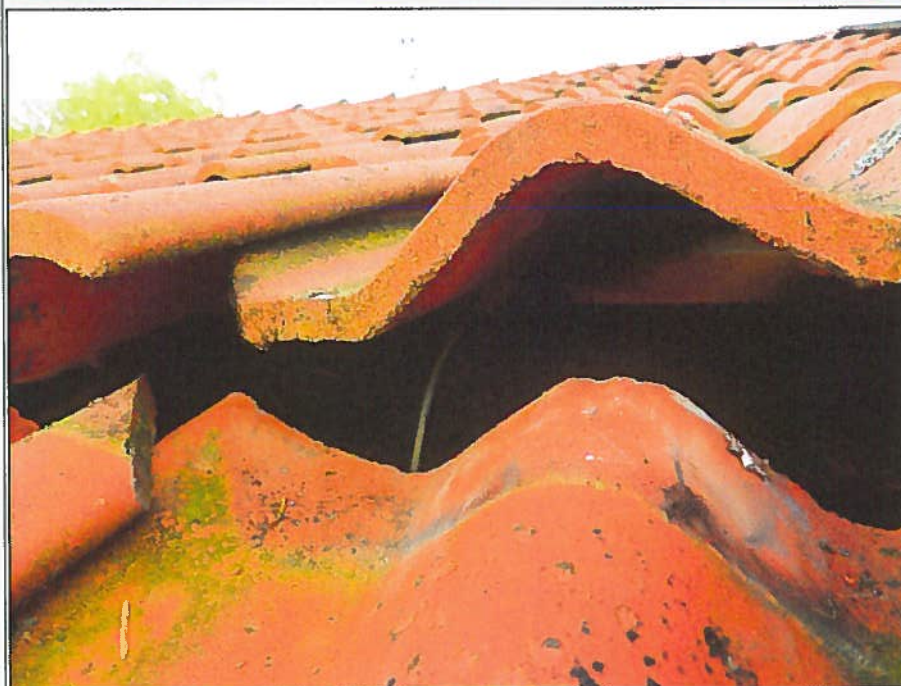
Beskrivelse af skade/mangel: Enkelte tagsten fornedet ved skotrende mod nord øst, ligger løse, da tagbinder har løsnet sig.

Note: Der kan være forøget risiko for stormskade ved de løse tagsten. Ved forsigtig løst i et større antal tagsten, kan der mærkes modstand, som indikere at tag er bundet med tagbinder. Ved kraftigt løft i tageten, kan der visuelt konstateres at være anvendt JP tagstens bindere. disse kan springe fra, når der løftes kraftigt i sten. Monteringsavisning for tagbinding i dag, beskriver at hver anden sten skal bindes og hvert tagsten langsudhæng og gavle skal bindes.

Karakter: K3

Begrundelse for fejl: BS beskrivelse af at tagsten overhovedet ikke er bundet er kraftigt

fejlvurderet og vildleder dermed forbrugeren. Fejlens vægt: Da fejlen tidligere er vægtet for samme fejlsvurdering, vægtes fejlen her kun til midt i niveau A	
Bygningssagkyndig	Der henvises til ovennævnte kommentarer.	
Syns- og Skønsmand	Argumentation og vurdering fastholdes.	<b>A3</b>
1.1 Tagbelægning/rygning	Ingen bemærkninger

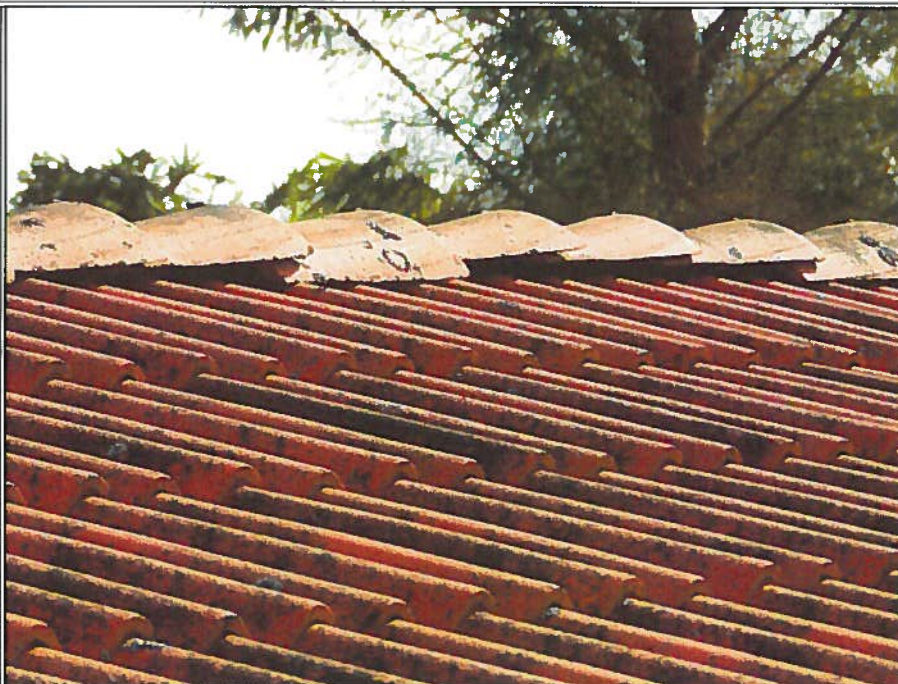
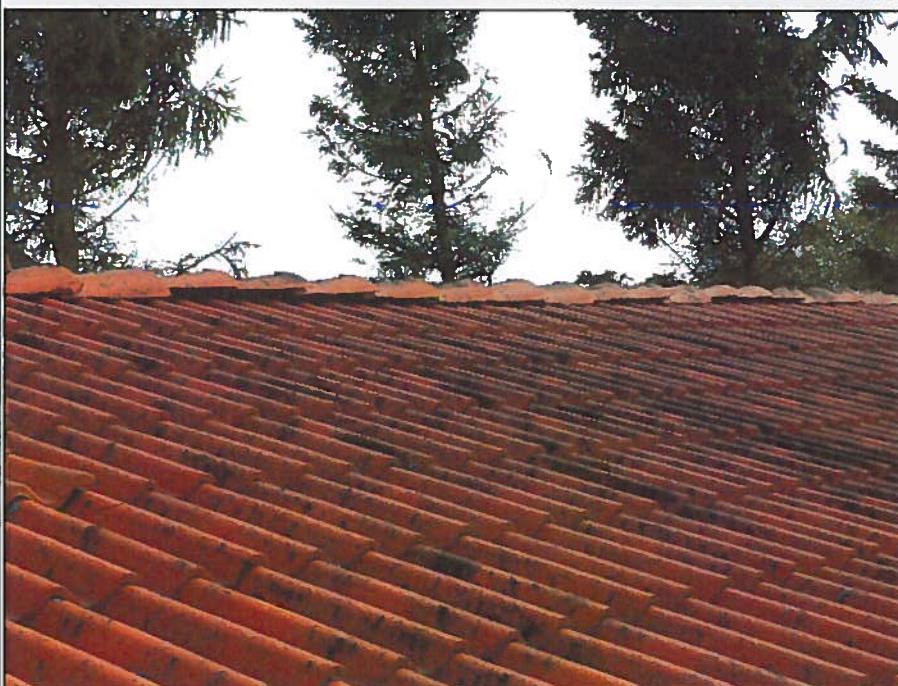
Beskrivelse af skade/mangel: Enkelte rygningstegl ca. 3 - 4 m fra gavl mod vej har forskubbet sig og ligger skævt.

Note: Kan give anledning til utilsigtet megen indtrængning af fygesne og slagregn. Der vurderes dog næppe risiko for følgeskade på anden bygningsdel, da der er undertag. Men forøget risiko for stormskade på de løsnede rygninger.

Karakter: K2

Begrundelse for fejl: Forholdet er ikke beskrevet.

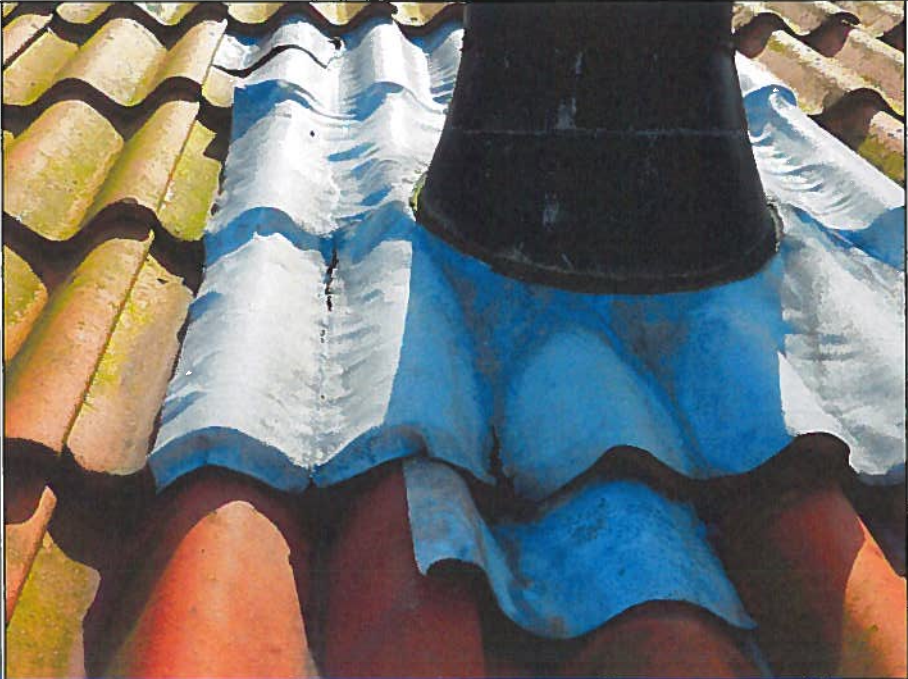
<p>Beskrivelse af skade/mangel: Blyinddækning ved stålskorsten er revnet flere steder. der kan ses at være foretaget interimistiske udbedringer tidligere. Endvidere ligger inddækning ikke tæt til tagflade, hvorved fygesne og slagregn kan trænge uhindret ind.</p> <p>Note: Det må antages at en del af åbningerne kan føre til utilsigtet vandindtrængning og medføre fugtbetingede følgeskader.</p> <p>Karakter: K3</p> <p>Begrundelse for fejl: Forholdet er ikke beskrevet.</p>	<b>A3</b>
Bygningssagkyndig	Den sagkyndige har ikke kommenteret dette punkt.	
1.5 Udvendigt træværk ved tag	K2: Afdækningsbrædder på stjerne og vindskeder partielt destruktionskadet.

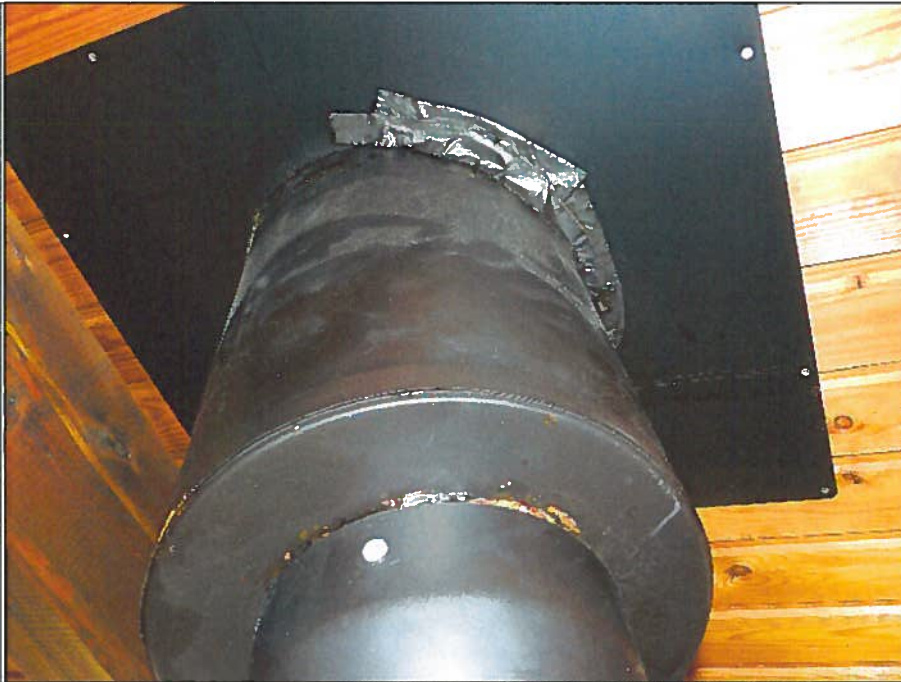
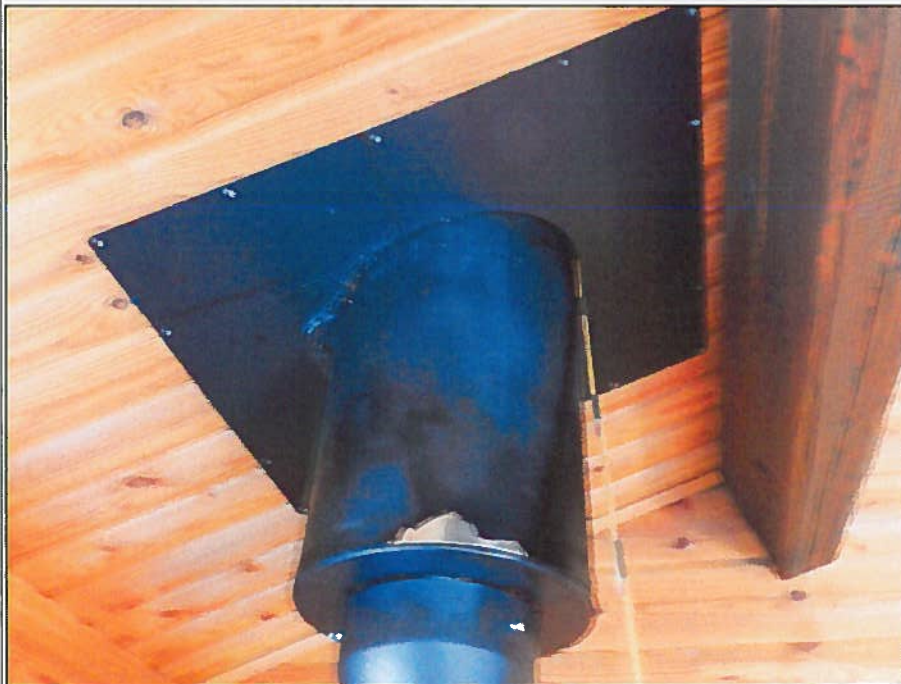
Beskrivelse af skade/mangel: Der mangler varmemfast tætningsbånd ved skorstengennemføring mellem skorsten og inddækningskrave.

Note: Varm og fugtig rumluft kan trænge uhindret op og danne kondens i tagrum. Interimistisk lapning med butylgummibånd på den ene side indikerer at problemet tidligere har været aktuelt.

Karakter: K3

Begrundelse for fejl: forholdet er ikke beskrevet.

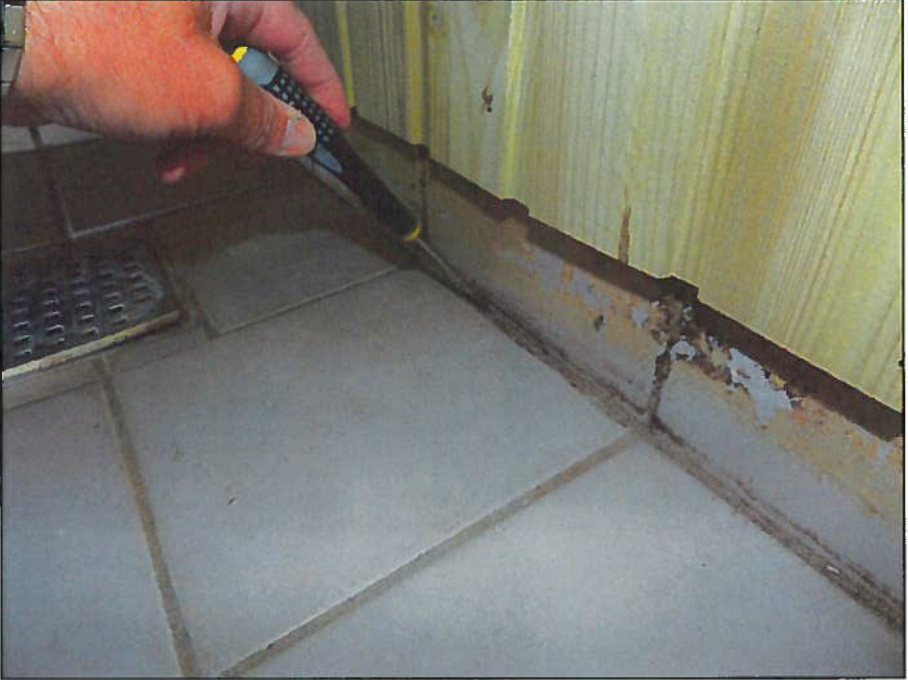
<p>Beskrivelse af skade/mangel: Der er en åben revnet kantfuge i siden på bruseniche. Note: Da bygningen primært er opført i træ, er der nærliggende risiko for fugtbetingede skade på tilstødende konstruktioner. Karakter: K3 Begrundelse for fejl: Forholdet er ikke beskrevet. Fejlens vægt: Der kunne ikke umiddelbart måles unormal opfugtning i tilstødende konstruktioner. Da defekter i vandbelastede områder er et område der forventes at have en skærpet opmærksomhed, sættes fejlen øverst i niveau A.</p>	<p>A4</p>
<p>Bygningssagkyndig</p>	<p>Den sagkyndige har ikke kommenteret dette punkt.</p>
