## Forside

### Tilstandsrapport for ejendommen

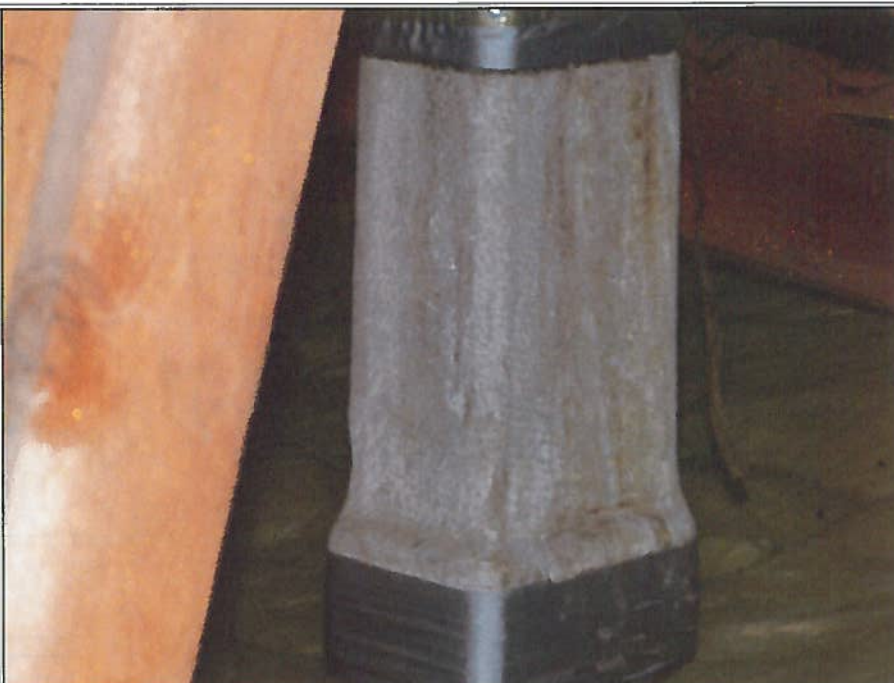
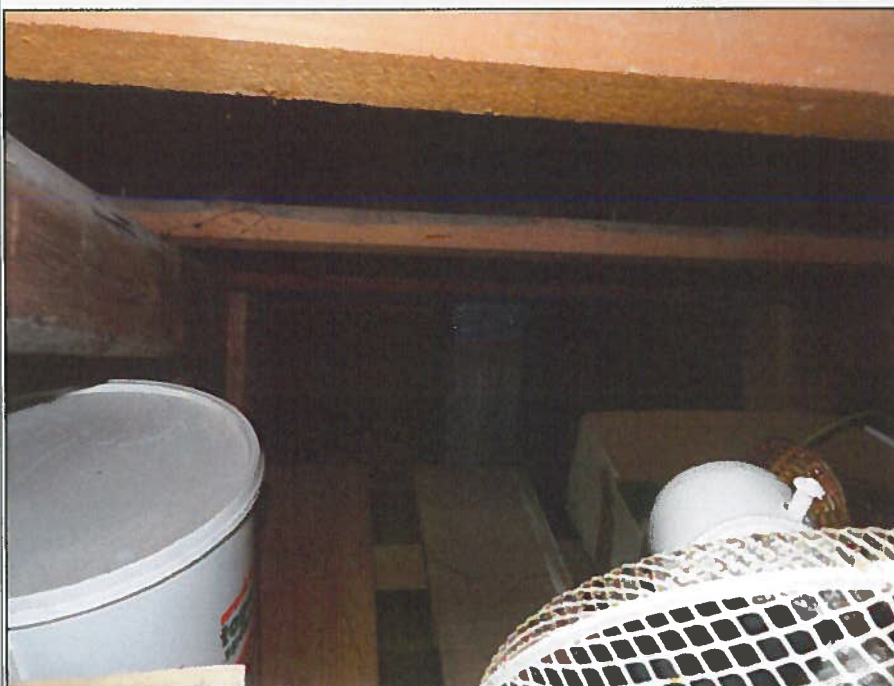
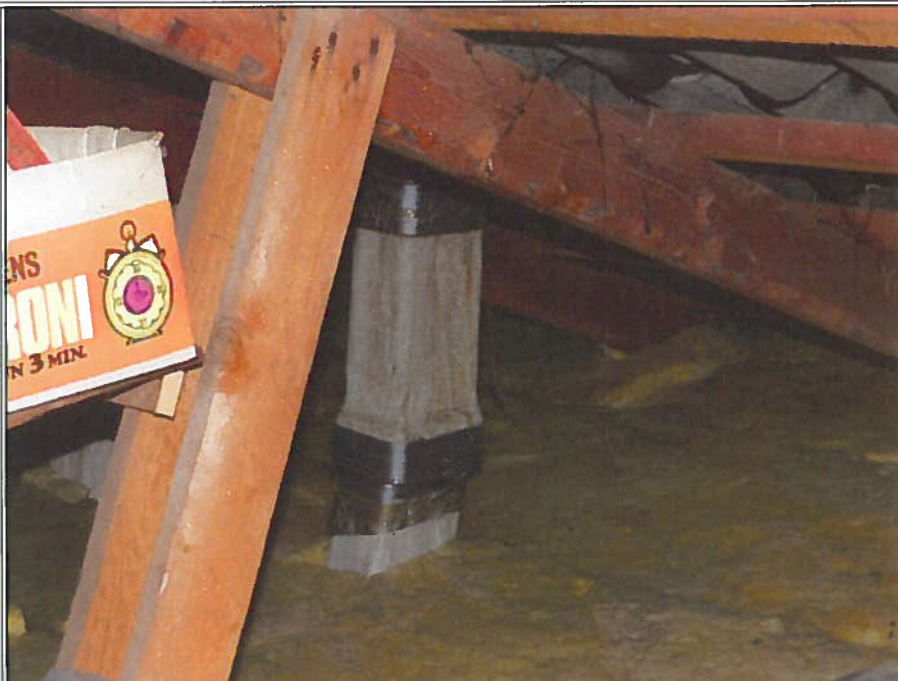
**Beskrivelse af skade/mangel:** Alle aftræksrør i tagrum mangler kondensisolering.

**Note:** Selvom eternitafræksrør kan optage mindre mængder kondens, skal de fortsat have isolering, for at hindre kondensdannelser som kan give fugtskader på loft.

**Karakter:** K3

**Begrundelse for fejl:** Forholdet er ikke beskrevet.

I tilknytning til registrering af om der mangler ventilation i tagrum, overser jeg den manglende kondensisolering af eternitrør i tagrum på grund af papkasser på loftet udfor rør når man går på gangbroen.  
Den manglende kondensisolering har ikke siden 1968 medført nogen skader af nogen art. Manglen kan afhjælpes ved at kondensisolere røret uden større omkostning. Jeg er udmærket klar over problematikken, jeg ellers altid anfører i rapporterne, såfremt det er aktuelt.

OK  
Argumentation og vurdering fastholdes

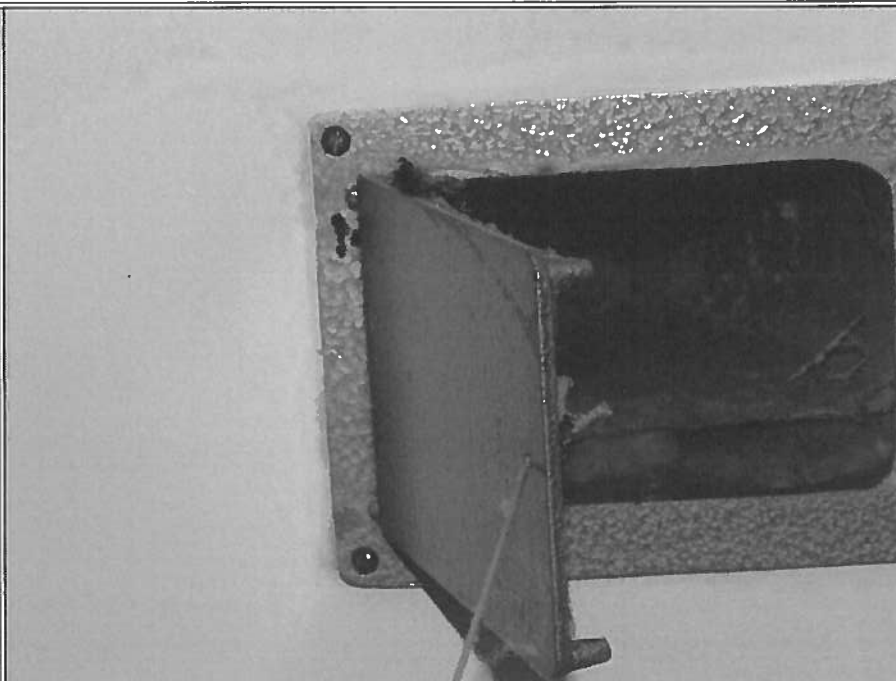
**Beskrivelse af skade/mangel:** Aftræksrør er alle steder monteret skævt i forhold til aftrækslemmen i loftet. Der forekommer derfor en åbens spalte ud til tagrum, hvor varm og fugtig rumluft kan trænge ud og danne kondens i det kolde tagrum.

**Note:** Følgeskade kan endnu ikke konstateres. Men tilstnaden kan ændres ved anden brugeradfærd.

**Karakter:** K3

**Begrundelse for fejl:** Forholdet er ikke beskrevet.

| Bygningssagkyndig | <p>Jeg er ikke enig i karakteren af 2 grunde.</p> <p>Jeg havde registreret den anførte skade, jeg også har fotodokumentation på.</p> <p>Aftræksrøret er udført med kanaltværsnit som 150 cm2 og der er oplukkelig vindue i rummet.</p> <p>Dels ligger der kun et mindre tykt lag mineraluld på loftet omkring aftæksrøret. Det vil efter min opfattelse ikke optage den rumfugt, der i første omgang rammer det mindre område af synlig mineraluld, selvom aftræksrøret i dette tilfælde er forskudt en lille smule i forhold til aftræksventil. Mineralulden på loftet er efter min opfattelse ikke 100 % lufttæt omkring røret, hvorved luft kan bortventileres op i tagrummet, selvom det ikke er hensigtsmæssig ad denne vej.</p> <p>Og dels men ikke mindst er procentdelen af den andel af aftræksrøret, der fungerer som bortventilationsrør, for den rumfugt der er i rummet under brug langt den største del og efter min faglige vurdering tilstrækkelig til at bortventilere rumfugten fra badeværelset og så ved fremtidigt brug.</p> <p>Dertil kommer at der er oplukkelig vindue.</p> <p>Endelig skal det bemærkes, at der ikke er tegn på opfugtede eller skadede bygningsdele, ligesom der ikke er målt forhøjet fugtindhold i den omkringliggende loftkonstruktion.</p> <p>Det skal bemærkes at krav til aftræksrørets dimension i bygningsreglementet fra 1966, der var gældende op opførelsestidspunktet foreskriver oplukkelig vindue, mindst 0,2 m2 stort eller regulerbarventil med mindst 100 cm2 fri åbning til det fri. Dette krav er så rigeligt opfyldt.</p> | A1 |
| Syns- og Skønsmand | <p>Det er ikke et spørgsmål om hvor lidt eller meget fugtig rumluft der trænger op via aftræksrøret, eller ved siden af - Ellers for så vidt heller ikke hvorvidt forholdet har været en gængs- eller lovlig udførelse på opførelsestidspunktet. Det er alene den aktuelle skadesrisiko BS skal forholde sig til. Det vil sige hvorvidt der er et svigt i konstruktionen (dampspærren), som kan medføre en skade på anden bygningsdel - uanset hvor stor eller lille den end kan være. - Derfor skal forholdes dels bemærkes, dels have karakteren K3.</p> <p>Argumentation og vurdering fastholdes</p> | A3 |

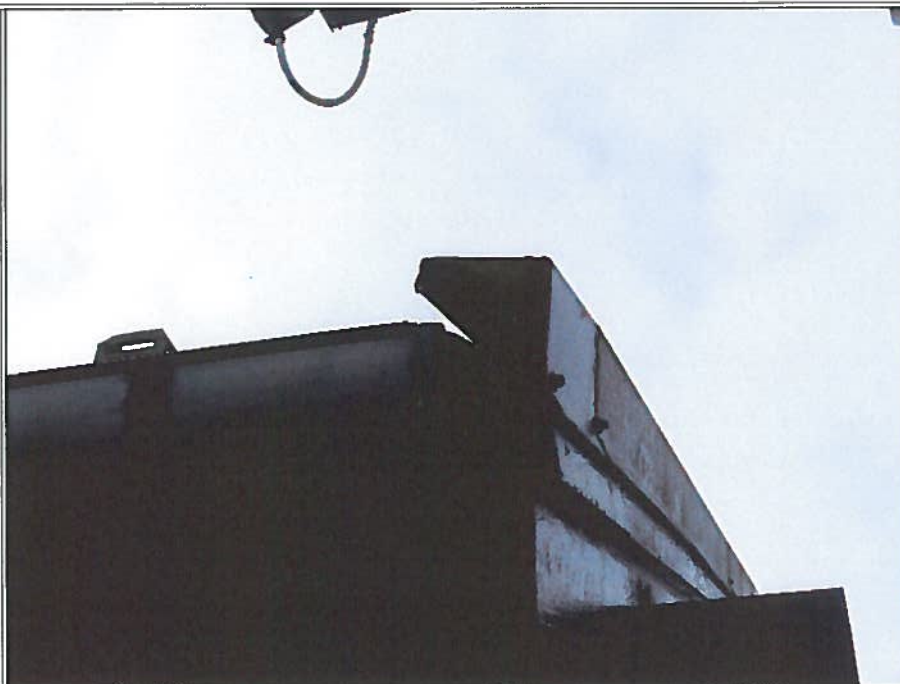
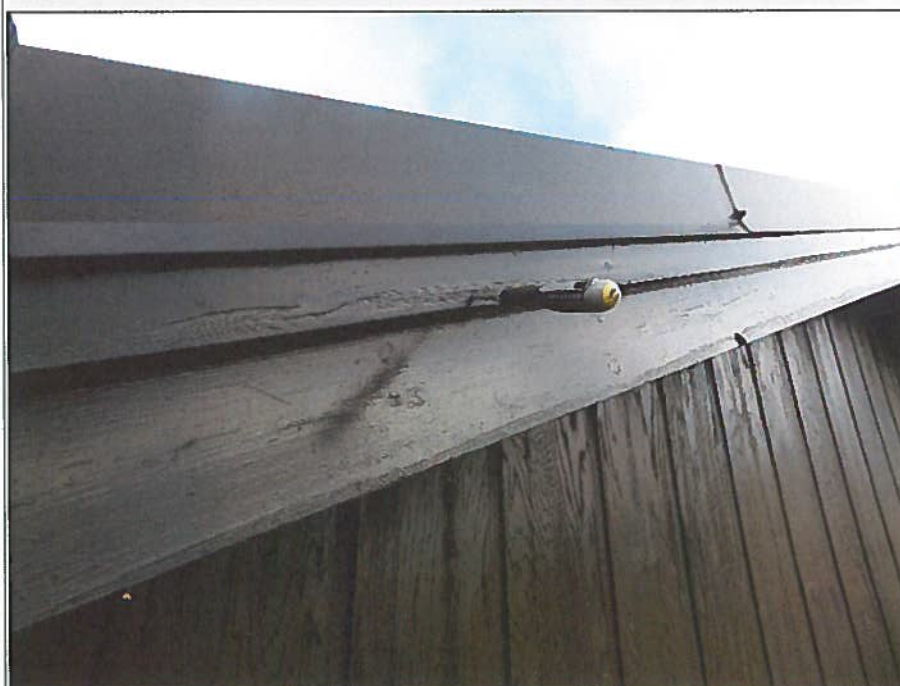
**Beskrivelse af skade/mangel:** Der er mindre trænedbrydning i endetræet ved dækbrædt på vindskede på vestgavl. Endvidere er der trænedbrydning midt på vindskede mod øst, i venstre halvdel.

**Note:** Trænedbrydningen i endetræet på dækbrædderne må anses at være forårsaget af manglende udkrøgning af inddækningen over dækbrædtet. Inddækningen er afsluttet ca. 5 mm fra enden, hvorved vand opfugter brædtets endetræ uhensigtsmæssigt.

**Karakter:** K2

**Begrundelse for fejl:** Da der er tale om en trænedbrydning, er der tale om en skade der

| | typisk udvikler sig. Karakteren K2 burde derfor have været anvendt. Desuden er trænedbrydningen i østgavl overset. | |
| Bygningssagkyndig | Jeg er ikke enig i skaden anmærkning, da den var rettet inden kontrolbesøg.<br>Jeg havde efterfølgende inden besøg af teknisk revisor opdaget, at jeg fejlagtigt havde angivet skaden som K1.<br>Dette forhold havde jeg rådet bod på ved at tilføje en allonge, hvoraf det fremgår at skadens karakter er ændret til K2.<br>Dette forhold nævnte jeg mundtligt til teknisk revisor ved gennemgangen af skaden, hvilket han gav udtryk for at ville godtage som den rigtig vurdering. | 0 |
| Syns- og Skønsmand | Jeg må indrømme jeg ikke var opmærksom på BS allonge, hvor karakteren for så vidt angår trænedbrydningen af vindskede enden mod udestuen ændres fra K1 til K2. Der skal derfor ses bort fra denne fejl bemærkning.<br>Fejlanmærkningen fastholdes derfor alene på den manglende bemærkning af trænedbrydningen på vindskeden i østgavl. | A2 |

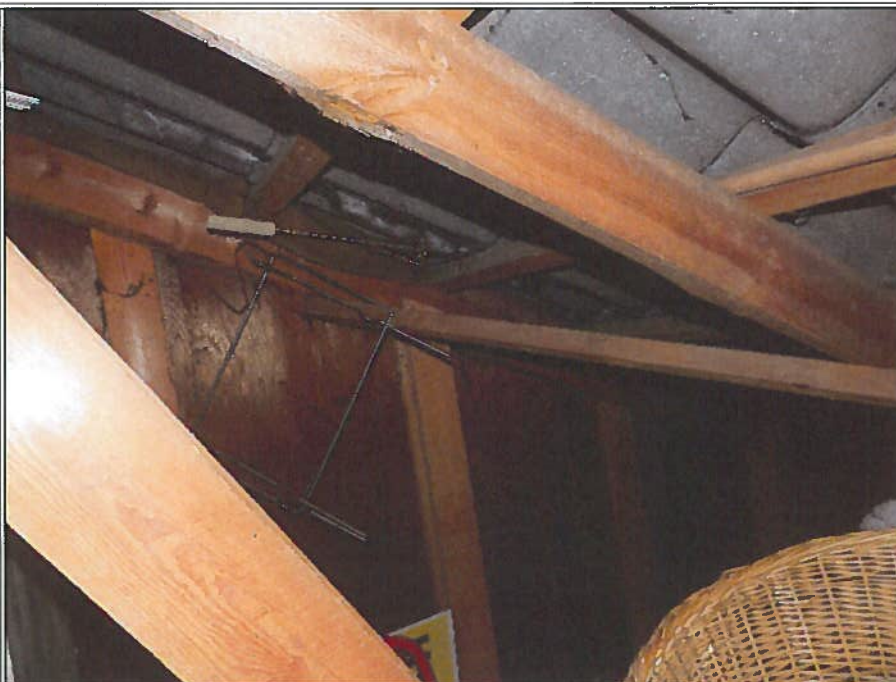
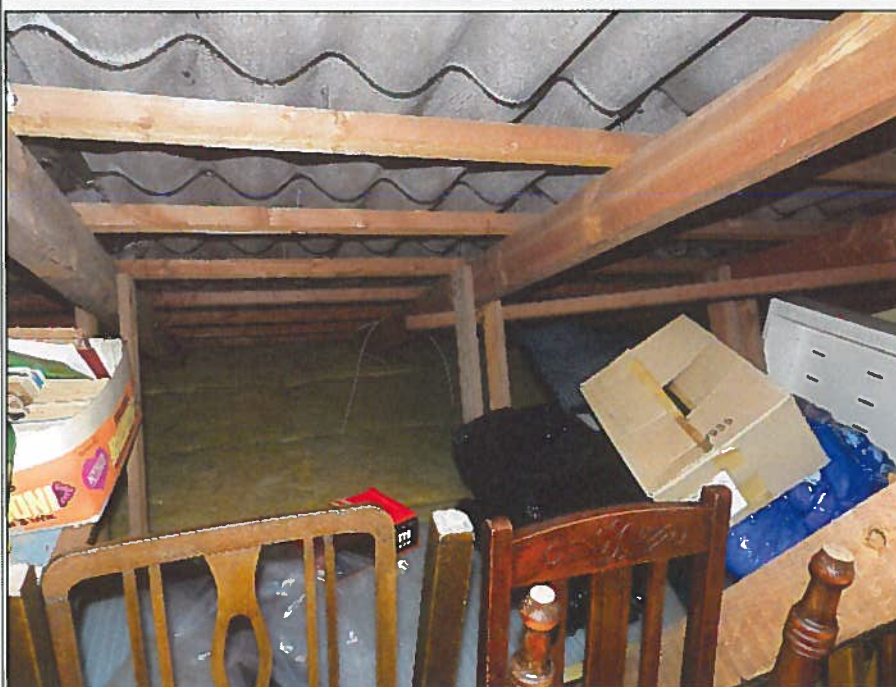
**Beskrivelse af skade/mangel:** diagonalafstivnings lægter ved gavle, er ikke monteret korrekt, da de hverken er ført helt til kip, eller ned til tagfod.

**Note:** Der kan ikke ses skader på tagkonstruktionen, som følge af den mangelfulde vindafstivning. Risiko for evt. stormskade vurderes til at være realtiv begrænsede.

**Karakter: K1**

**Begrundelse for fejl:** Forholdet er ikke beskrevet.

| Bygningssagkyndig | Jeg havde konstateret, at der var påmonteret skrålægter diagonalt med 45 grader på tagfladen spændende over mindst 4 spærfag fra kip. Spærkonstruktionen er statisk stabil uanset om skrålægterne her kan overføre kræfter til brædt på bagmur som gitterspær også er forankret til.<br>Bygningen har stået siden 1968 uden tegn op problemer med vindstabiliteten eller forankring af gitterspær. Derfor ingen anmærkninger. | A1 |
| Syns- og Skønsmand | Argumentation og vurdering fastholdes. | A3 |

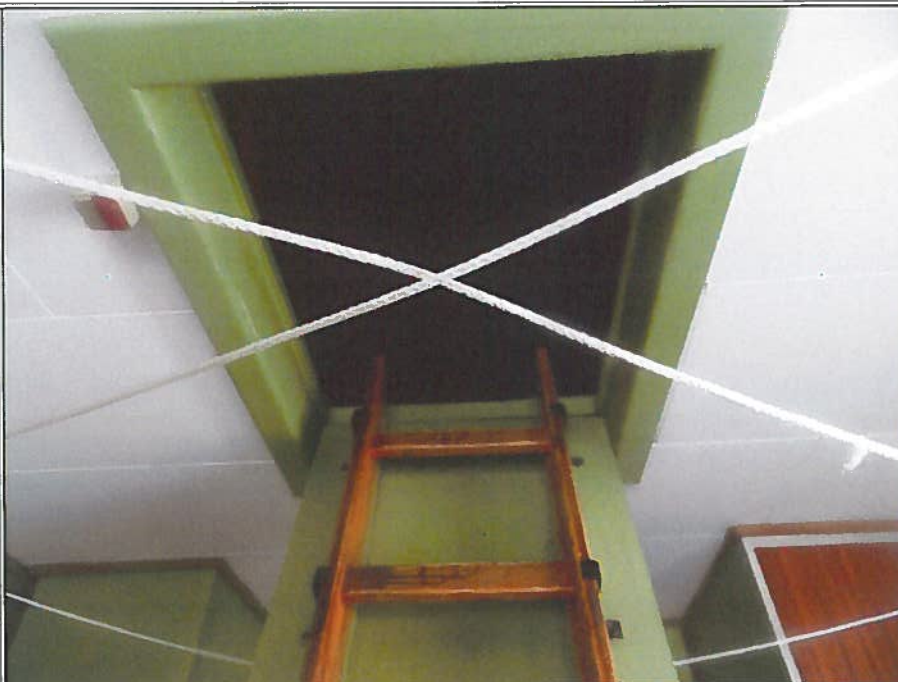
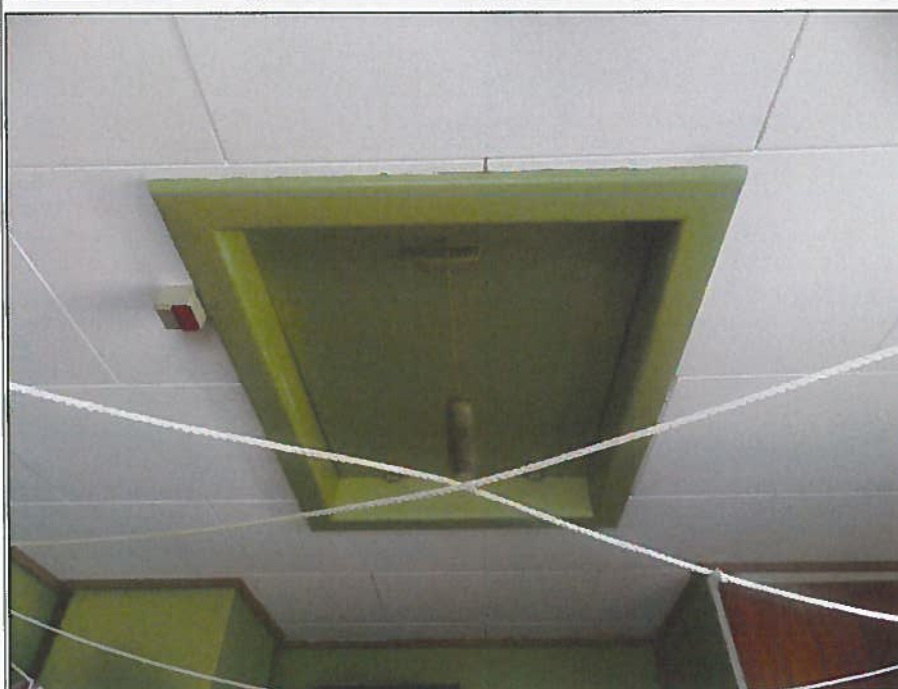
**Beskrivelse af skade/mangel:** Loftlem hænger og er meget utæt. Desuden er lemmen både uisoleret og uden tætningslister.

**Note:** Varm og fugtig rumluft trænger uhindret op og kan danne kondens i tagrum. Da ventilationsspalter er tillukkede (se BS anmærkning), er der risiko for ophobning af kondens. Hvilket dog ikke umiddelbart kunne ses ved besigtigelsen. Men tilstanden kan ædres markant ved anden brugeradfærd.

**Karakter:** K3

**Begrundelse for fejl:** Forholdet er ikke beskrevet.

| Bygningssagkyndig | <p>Jeg har ikke tillagt utætheden sammen bevågenhed, da lem ikke hang så meget på min besigtigelsesdag, ellers havde jeg bemærket det. Lem var lukket da vi skulle på loftet 1 gang.</p> <p>Der ses inge følgeskader på baggrund af utæthed i lem.</p> <p>En simpel lukkeanordning på lem samt en tætningsliste vil kunne afhjælpeskaden og fastholde lem i helt lukket tilstand uden større omkostning.</p> <p>Det vil blive svært at bevise hvor meget varm luft der trænger op op loftet. Oliefyret der er fra opførelsestidspunkt i 1968, er ganske uisoleret. Det vil ved udskiftning sænke temperaturen i rummet, der ikke har andre varmekilder. Derfor tror jeg ikke på, at ændrede brugeradfærd fremover vil forværre situationen.</p> | 0 |
| Syns- og Skønsmand | Argumentation og vurdering fastholdes. | A3 |

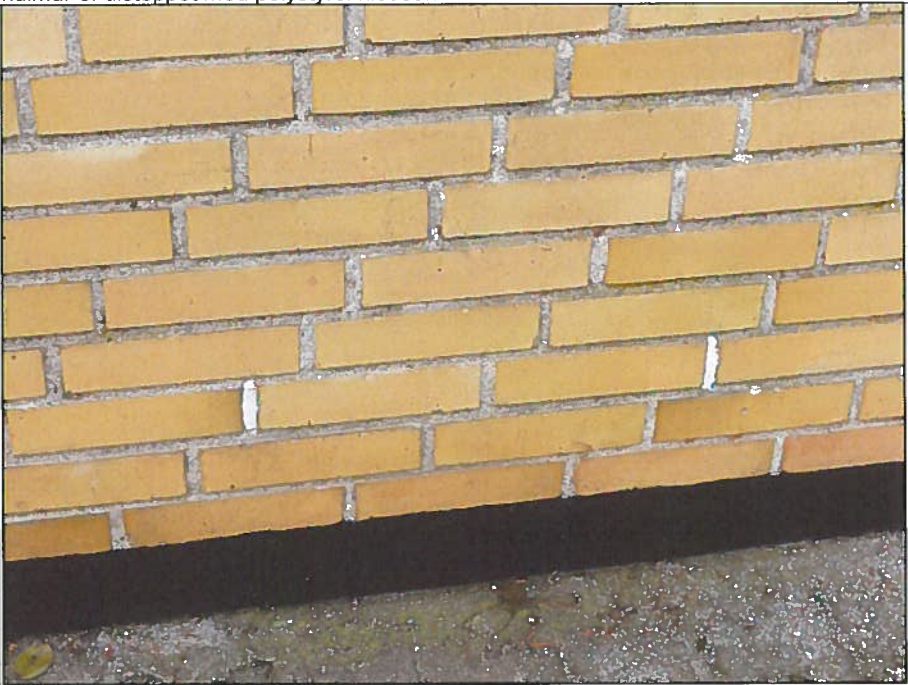
| <b>Fejlangivelse</b><br>Syns- og Skønsmand | <p><b>Beskrivelse af skade/mangel:</b> Ventilation- og trykudligningsfuger forneden på skalmur, er fejlagtigt lukket med polystyrol materiale.</p> <p><b>Note:</b> Da bagmuren består af en træskelletkonstruktion, er den speciel afhængig af en tilstrækkelig ventilation mellem skalmur og trækonstruktionen, for at modvirke risiko for at der kan opstå trænedbrydning. Indv. fugtmåling indikere ingen unormal opfugtning, hvorved det kan antages at der indtil nu næppe er skadeudvikling. Men anden brugeradfærd af huset kan ændre markant på nuværende tilstand.</p> <p><b>Karakter: K2</b> (Da bagmur og formur er en og samme bygningsdel, er der ikke tale om følgeskade til anden bygningsdel).</p> <p><b>Begrundelse for fejl:</b> Da der er en potentiel risiko for en skadeudvikling, bør karkateren være min. K2 (K3 ville dog mere indikerer problemets alvor overfor køber, ).</p> <p><b>Fejlens vægt:</b> Fejlen vægtes ud fra at der formentlig endnu ikke er opstået skade og omkostning til fjernelse af tilpropningen i ventilationshuller er til at overse.</p> | A1 |
| Bygningssagkyndig | Min begrundelse for ikke at øge karakteren til K2 er dette forhold, at der for det første ikke er synlige skader eller måltet forhøjet fugtindhold nogen steder på bagvæg.<br>Dernæst vides der ikke noget om hvorlænge polusterolklodserne, der nemt kan fjernes, har sidet i studsfigerne , vel at mærke kun på nordfacaden.<br>Jeg havde nævnt overfor sælger ved afslutning af bygningsgenemgangen, at han af ventilationsmæssige sager bør fjerne klodserne, for ikke at risikere at tilstopningerne kan medvirke til at fugt i det ventilerede hulrum ikke kan bortventilens og istedet for forårsage fugtskader på den indvendige side af bagvæg.<br>Skaden kan afhjælpes uden økonomisk omkostning ved at pille klodserne ud. | 0 |
| Syns- og Skønsmand | Det er ikke et spørgsmål om at "udbedringen" enkelt og billigt lader sig udføre, men om den potentielle skadesrisiko - som BS også selv er inde på.<br>Argumentation og vurdering fastholdes. | A1 |

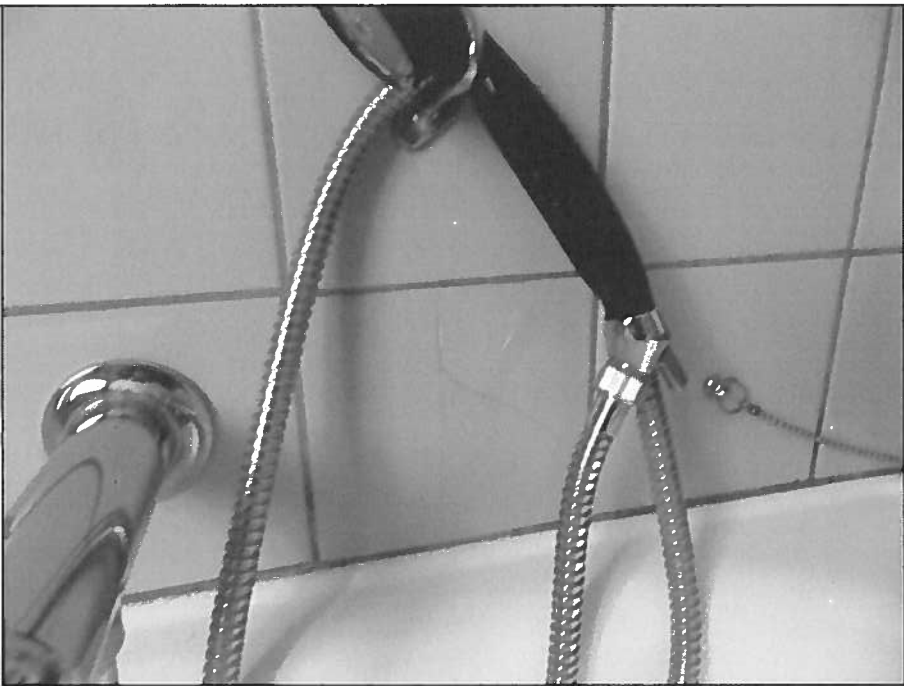
| <b>Fejlangivelse</b><br>Syns- og Skønsmand | <p><b>Beskrivelse af skade/mangel:</b> Der er en flækket flise på væg over badekar omkring brusearmaturs ophæng .</p> <p><b>Note:</b> Selv om revnedannelser er hårfine er der en potentiel risiko for skadelig fugtindtrængning til bagvedliggende træskelletkonstruktion.</p> <p><b>Karakter: K2</b></p> <p><b>Begrundelse for fejl:</b> Forholdet er ikke beskrevet.</p> <p><b>Fejlens vægt:</b> Da der ikke kan konstateres skadeudvikling på nuværende tidspunkt, sættes fejlvægtningen efter omkostninger til rep./udskiftning af defekt flise. Tilstanden kan dog ændres markant ved anden brugeradfærd. Det er dog skærpende, at der er tale om et område det forventes at have en bygningssagkyndigs udvidede opmærksomhed.</p> | A5 |
| Bygningssagkyndig | <p>Selvom jeg normalt er meget omhyggelig med at registrerer skader, havde jeg ikke bemærket den revnede flise grundet bruseslange og greb fra håndbryser.</p> <p>Dog anser jeg ikke væggen over badekaret som et vådzoneområde, og uanset hvor meget der ændres adfærd er sandsynligheden meget lille for at det bagvedliggende vægmateriale optager fugt og derved igangsætter en nedbrydende proces af det omkringliggende materiale.</p> <p>Jeg havde kontrolleret skillevæg på bagsiden i tilstødende rum og ikke målt forhøjet fugtindhold, hvilket vi heller ikke kunne under kontrolbesøget.</p> <p>Skaden kan afhjælpes uden større omkostning ved at udskifte den revnede flise.</p> | A2 |
| Syns- og Skønsmand | <p>Bemærk teknisk revisors bemærkninger under "fejlvægtningen".</p> <p>BS bedes revurdere sin opfattelse at at vægflader over badekar faktisk er vådzoneområde. (se bla. sbi anvisning vådrum 200)</p> <p>Argumentation og vurdering fastholdes.</p> | A5 |

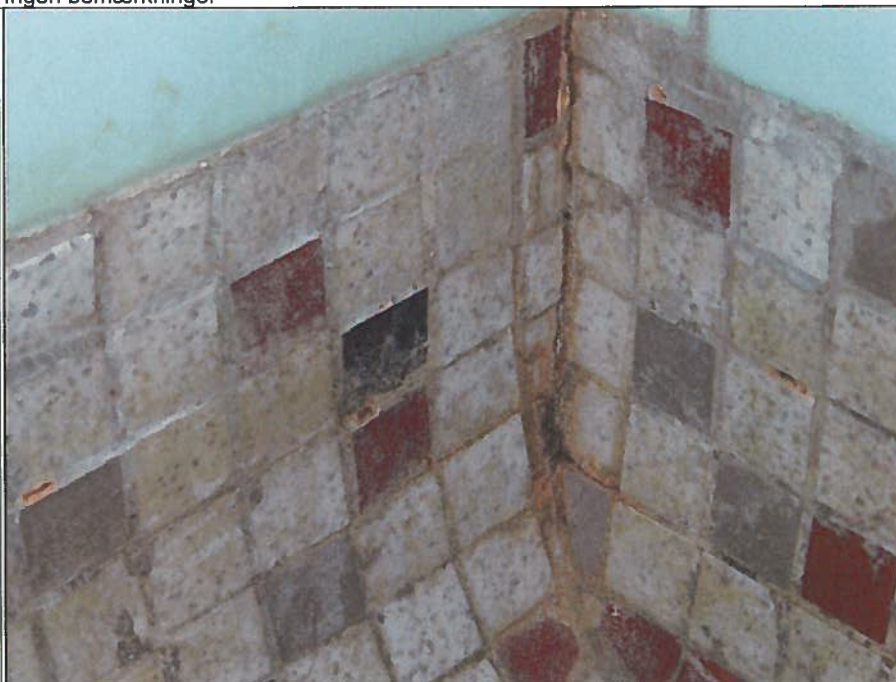
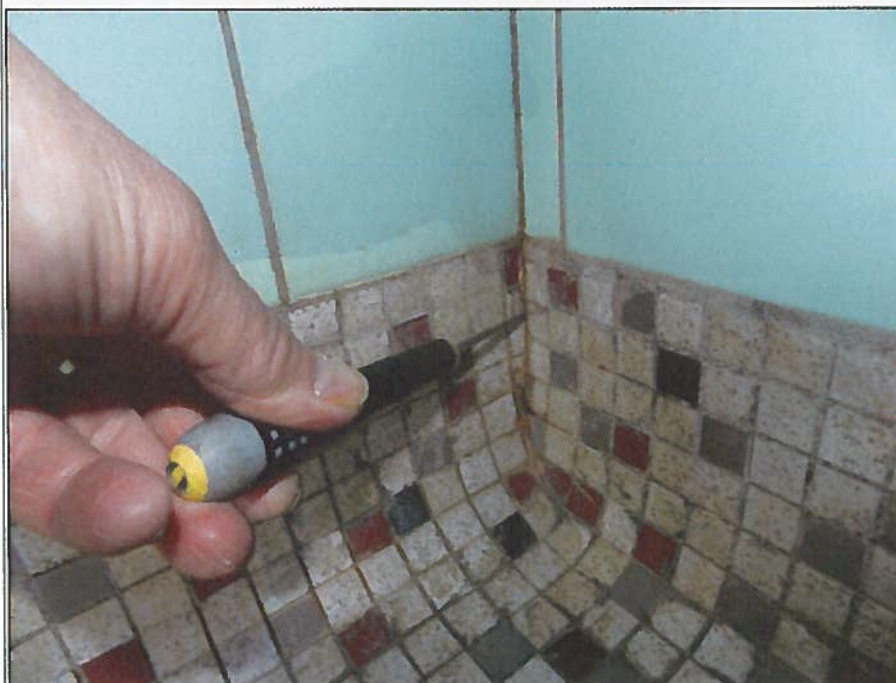
**Beskrivelse af skade/mangel:** Der er en ca. 0,5 - 1 mm åben revnedannelse i hjørnefuge i bunden af brusenichen.

**Note:** Kan give anledning til fugtbetinget følgeskade til anden bygningsdel. Der har ikke kunne måles unormal opfugtning i bagvedliggende væg. Tilstanden kan dog ændres markant ved ændret brugeradfærd.

**Karakter: K3**

**Begrundelse for fejl:** Forholdet er ikke beskrevet.

**Fejlens vægtning:** Da der endnu ikke kan konstateres en skadeudvikling, vurderes fejlen efter omkostning til fugereparationen. Det er dog skærpende, at der er tale om et område det forventes at have en bygningssagkyndigs udvidede opmærksomhed.

| Bygningssagkyndig | <p>Nej for den benævnte skade forfindes kun i overfladen af ca knap 1 centimeters længde i hjørne fuge.</p> <p>Jeg havde registreret hjørnet, der ikke er pænt udført, men har siddet siden 1968 uden følgeskader.</p> <p>Også her havde jeg kontrolleret den bagvedliggende væg, uden at kunne konstatere forhøjet fugtindhold i væggen, netop fordi det var et hjørne i en bruseniche, hvor en høj fugtbelastning på vægmaterialet må forventes.</p> <p>Der er ikke hul i fugen, og den er ikke mere end en til to millimeter dyb, trods det viste meget tynde skruetrækkerblad fra teknisk revisors foto på den benævnte skadested.</p> | 0 |
| Syns- og Skønsmand | <p>Bemærk på nærfotoet ses det at revnen går over 4,5 stiftmosaik a'ca. 2 cm + fugebredde. det vil sige en revne på ca. 7 - 10 cm</p> <p>Argumentation og vurdering fastholdes.</p> | A5 |

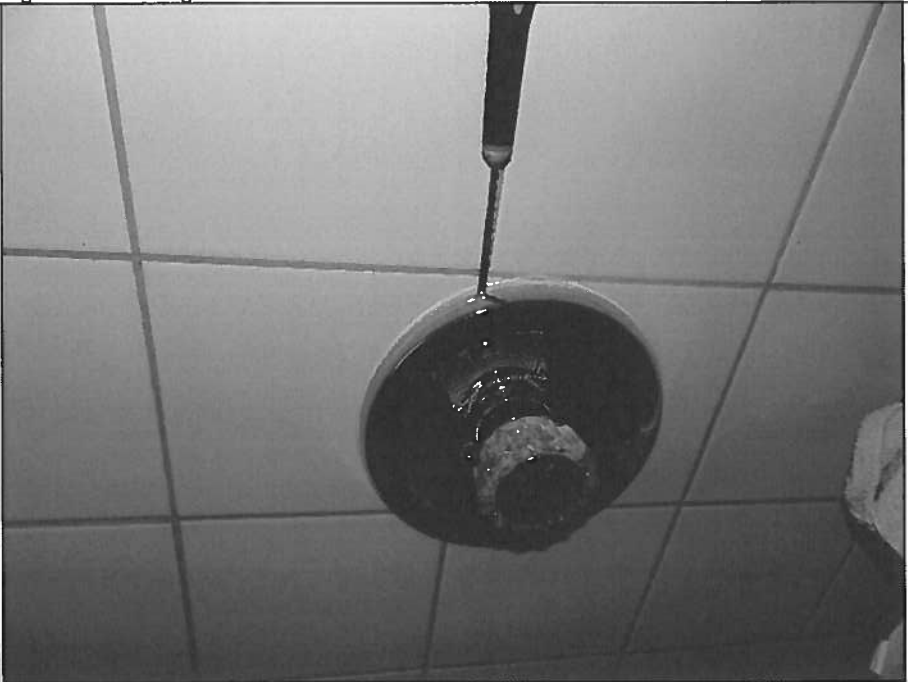
| <b>Fejlangivelse</b><br>Syns- og Skønsmand | <p><b>Beskrivelse af skade/mangel:</b> Der mangler tætlukkende pakning, eller fugtætning bag armatur roset i brusenichen.</p> <p><b>Note:</b> Da bagvedliggende væg er en træskelletvæg, er risiko for fugtbetinget følgeskade forhøjet. Der kunne dog ikke måles unormal opfugtning i bagvedliggende væg. Tilstanden kan dog ændres markant ved anden brugeradfærd.</p> <p><b>Karakter: K3</b></p> <p><b>Begrundelse for fejl: Forholdet er ikke beskrevet.</b></p> <p><b>Fejlens vægt:</b> Tager udgangspunkt i udbedring af fugetætning, da der ikke kan konstateres skade endnu.</p> | A3 |
| Bygningssagkyndig | <p>Jeg har aldrig i håndbogen eller på HE- kursus, eller øvrige kurser jeg har deltaget i blevet opmærksom på, at disse blandingsbatterier uden udvendig synlig fuge, kan være medvirkende til fugtskader på det bagvedliggende materiale ikke mindst ved lette pladekonstruktioner.</p> <p>Min vurdering af tætheden omkring rosetten, der iøvrigt sidder klods på væg uden slub, ikke præcist kan konstateres før rosetten løsnes, og det efterkontrolleres, om der er anbragt en tætsluttende fuge omkring udføring af rør i væg bag den forromede plade på blandingsbatteriet.</p> <p>Mig bekendt skal vi ikke foretage destruktive undersøgelser af skjulte bygningsdele, som der jo her artale om.</p> <p>Her kunne heller ikke efter gentagne målinger konstateres forhøjet fugtindhold i vægmaterialet i tilstødende rum.</p> <p>Blandingsbatteriet er ikke placeret i et vådezoneområde, hvilket må tælle som en formildne omstændighed.</p> <p>Den benævnte skade kan afhjælpes ved at montere en tætsluttende fuge rundt om blandingsbatteriet uden større omkostning.</p> <p>Denne bygningsdel vil naturligvis have min skærpede opmærksomhed fremover.</p> | A1 |

| Syns- og Skønsmand | <p>Blandingsbatteriet var placeret på bagvæggen i brusenichen - og dermed i vandbelastet vådzoneområde.</p> <p>Erfaringen med de gamle indbyggede brusearmaturer er, at de ikke har det vandtætnings system som moderne armaturer har og derfor ofte har været kilde til fugtbetingede skader i bruse bagvægge. Da der er tale om en let trævæg er risikoen for skade relativ høj, når en yngre familie flytter ind og ukritisk benytter badfaciliteterne.</p> <p>Argumentation og vurdering fastholdes.</p> | <b>A3</b> |
