**DISCIPLINÆR- OG KLAGENÆVNET  
FOR BESKIKKEDE BYGNINGSSAGKYNDIGE**

**Afgørelse – teknisk revision af tilstandsrapporten [REDACTED]:**

Det er nævnets vurdering, at der i tilstandsrapporten [REDACTED] afvigelser fra retningslinjerne for huseftersyn i et sådant omfang, at den må betegnes som fejlbehæftet. Det er nævnets afgørelse, at beskikket bygningssagkyndig [REDACTED] tildes en påtale for fejl i en tilstandsrapport.

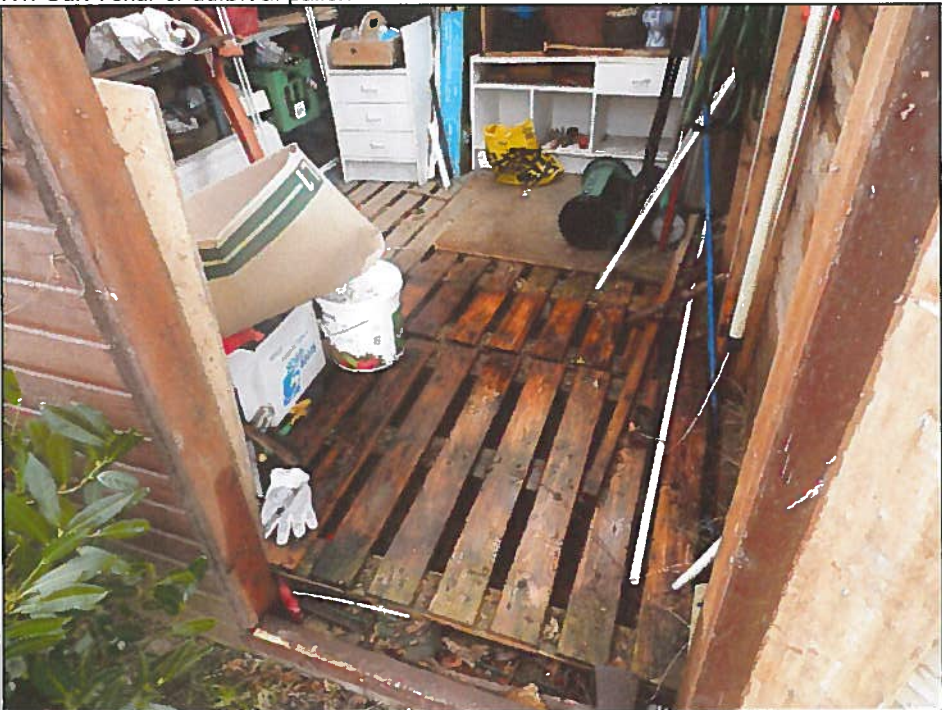
| Fejlangivelse<br>Teknisk Revisor | | |
| | Beskrivelse af skade/mangel: Ingen | |
| | Karakter: Ingen | |
| | Begrundelse for fejl: At gulvet er udført med paller, er reelt ingen skade, men en registrering der retteligt burde være anført under skemaet for "Bygningskonstruktioner". - Der skal her ses bort fra opfugtningen af pallerne/gulvet som følge af større hul i taget - denne registrering hører under pos 8.1.<br>Pallerne ligger på drænende grus, hvormed "konstruktionen ikke umiddelbart udgør en "skadesrisiko". | |

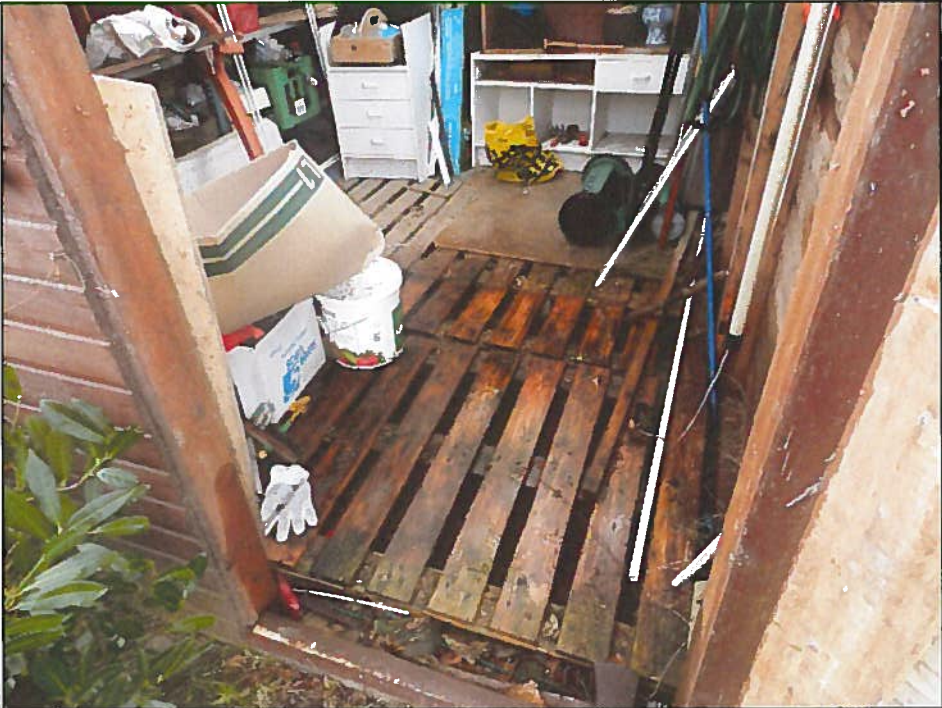
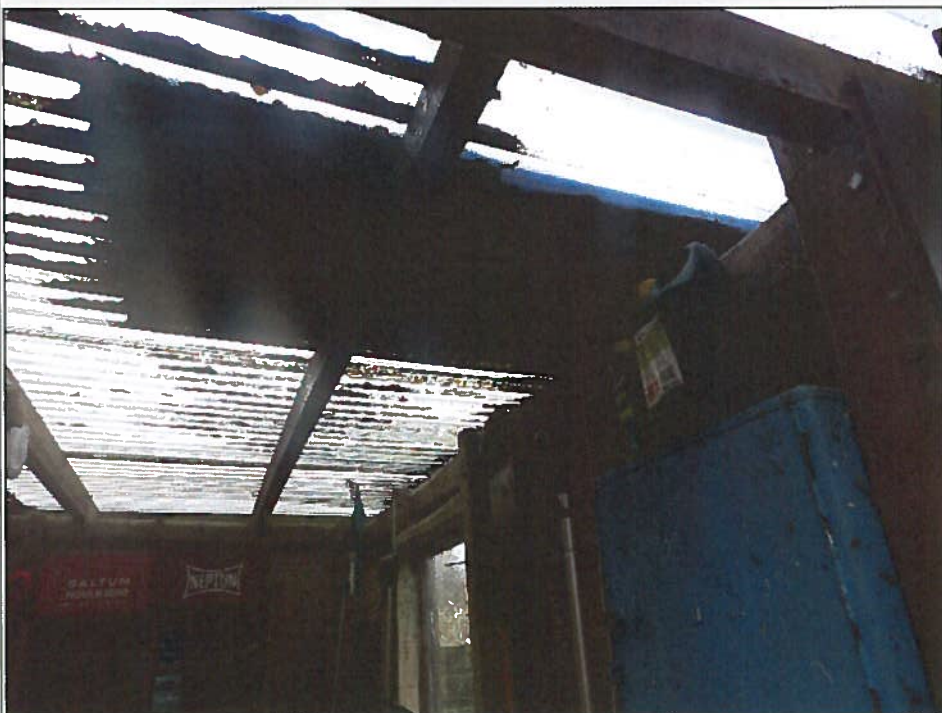
| <p><b>Fejlangivelse</b><br/><i>Teknisk Revisor</i></p> | <div data-bbox="386 338 1331 1043"> </div> <div data-bbox="386 1055 1331 1765"> </div> <p>Beskrivelse af skade/mangel: Der er et større hul i PVC tagplade på ca. ½ m2 foran dør.<br/> Note: Indtrængende regnvand har forårsaget fugtbetinget skade i gulv af træpaller.<br/> Karakter: K3<br/> Begrundelse for fejl: Der mangler en egentlig konsekvens beskrivelse af det registrerede forhold. Jvnf. HB kap. 3 afsnit 5.03 skal forbrugeren have klarhed over skadens mulige konsekvens. Hvilket specielt er påkrævet ved K2 og K3 bemærkninger.</p> | <p>A1</p> |
| <p>Bygningssagkyndig</p> | <p>Ja men det er et skur, og skaden er så åbenlys og skaden <u>er</u> registreret.</p> | <p>A1</p> |

| Teknisk Revisor | <p>Der gives ikke "fejl" for den manglende præcisering af lokalitet. men derimod fejl for den manglende konsekvens beskrivelse, som normalt altid bør følges med en K2 og K3 karakter.</p> <p>Argumentation og vurdering fastholdes.</p> | <b>A1</b> |

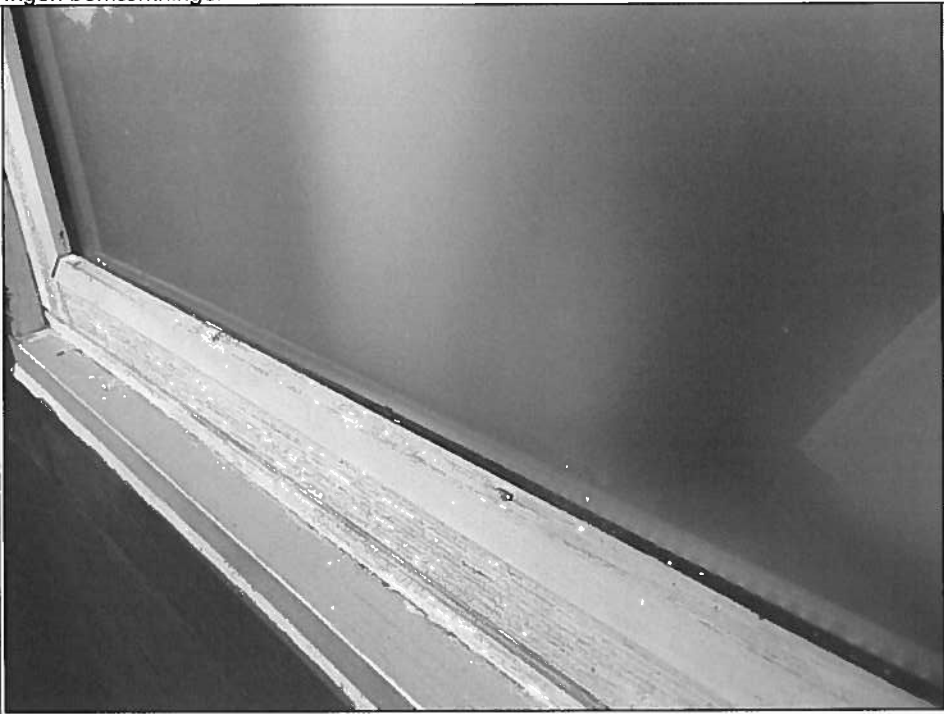
| <b>Fejlangivelse</b><br><i>Teknisk Revisor</i> | <p>Beskrivelse af skade/mangel: Glastætningslister er indtøret og skrumpet ved alle vinduer, hvorved overfladevand på vinduer medføre nedsvining bag bundglaslister.</p> <p>Note: Som følge af den manglende topforsegling, er der risiko for trænedbrydning i bundrammer, samt nedbrydning af termoudernes forsegling.</p> <p>Karakter: K2</p> <p>Begrundelse for fejl: Forholdet er ikke beskrevet.</p> | A2 |
| Bygningssagkyndig | Karakteren er sat meget højt jeg vil betegne skaden som k1 det er ingen svigt inden for overskuelig tid. her er tale om en glasliste som umildbart kan vedligeholdes ved overstrygning med en gang maling. | A1 |
| Teknisk Revisor | TR er ikke enig med BS. Da glastætningslisten er under nedbrydning, skal karakteren K2 anvendes.<br>Argumentation og vurdering fastholdes. | A2 |

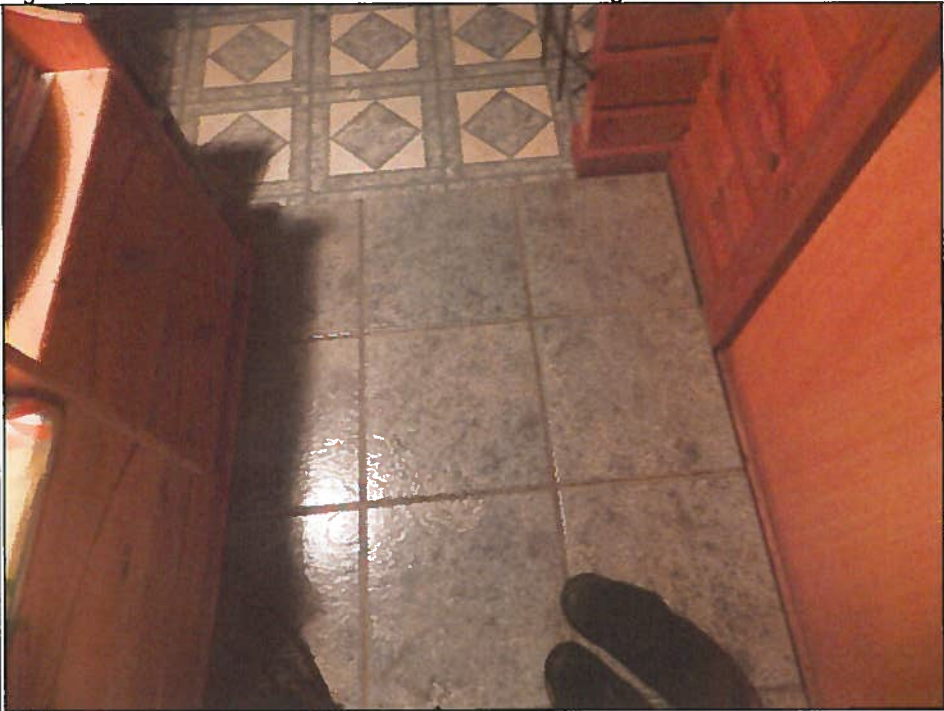
| <b>Fejlangivelse</b><br><i>Teknisk Revisor</i> | <p>Beskrivelse af skade/mangel: Klinker i entre ved hoveddør er monteret på trægulv og har mangelfuld vedhæftning. Der mangler desuden fuger langs vægge.</p> <p>Note: Den manglende vedhæftning kan give risiko for revnede fuger og klinker. Den manglende fuge langs vægge giver anledning til smudsansamling, samt uhensigtsmæssig fugtnedsivning til træværk i vægge ved gulvvask.</p> <p>Karakter: K2</p> <p>Begrundelse for fejl: Da der som BS selv skriver er risiko for skadeudvikling, skal karakteren K2 anvendes. Desuden er skaderegistreringen mangelfuld.</p> | A1 |
| Bygningssagkyndig | Beskrivelsen beskriver skaden som er konstateret. og karakteren har ingen indflydelse på bygningens funktion det er ikke våd område. | 0 |
| Teknisk Revisor | <p>Det er ikke spørgsmål om bygningens funktion svigt, eller duelighed - MEN om bygningsdelens (gulvbelægningen) funktion vil svigte, når skaden udvikler sig og der forekommer helt løstsiddende klinker.</p> <p>Der gives fejl både for lav karakter, samt for utilstrækkelig skadebeskrivelse.</p> <p>Argumentation og vurdering fastholdes.</p> | A1 |

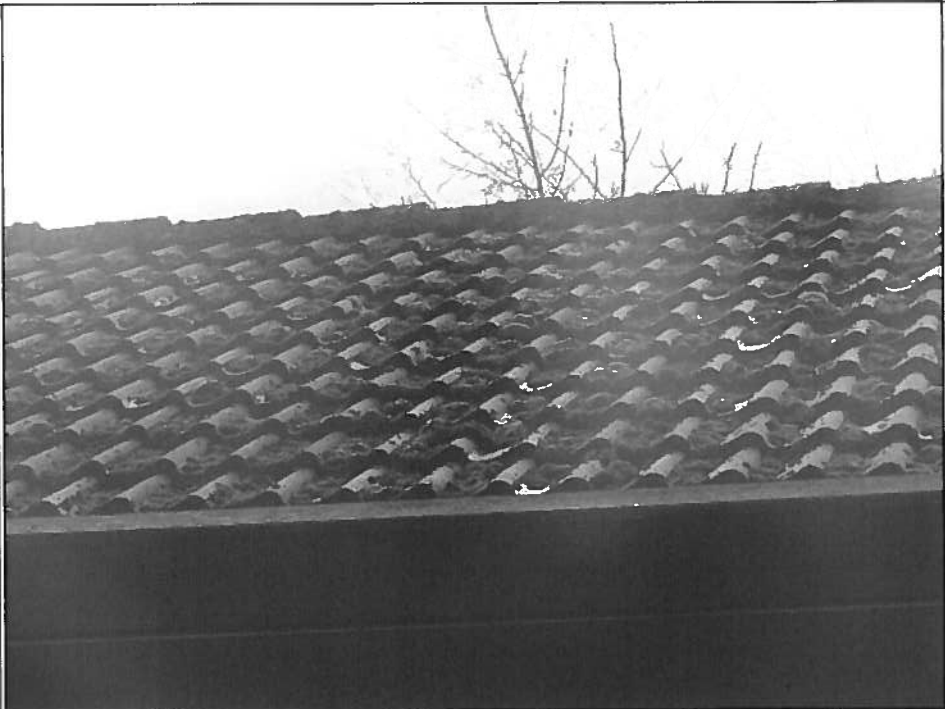
| Fejlangivelse<br>Teknisk Revisor | <p>Beskrivelse af skade/mangel: Ingen</p> <p>Note: Tagkonstruktionen er et paralleltagsloft og går helt til kip med fast undertag. Der er udført ventilation ved rygning. der forekommer derfor ingen mørtelunderstrygning (forskelling) (antagelig har mosbegroninger givet et visuelt "snydebillede" af forholdet.</p> <p>Karakter: Ingen</p> <p>Begrundelse for fejl: Forholdet er fejlvurderet.</p> | A2 |
| Bygningssagkyndig | Fejlen er ikke konstateret ved min gennemgang 04-10-2011. | 0 |
| Teknisk Revisor | <p>TR finder BS kommentering lidt uforståelig.</p> <p>BS registrer en fejl ved sin gennemgang den 4. okt. 2011, som det fremgår af BS tilstandsrapport. Denne fejl skriver BS nu ikke var tilstede ved hans gennemgang den 4. okt. 2011 ?? -</p> <p>Argumentation og vurdering fastholdes.</p> | A2 |

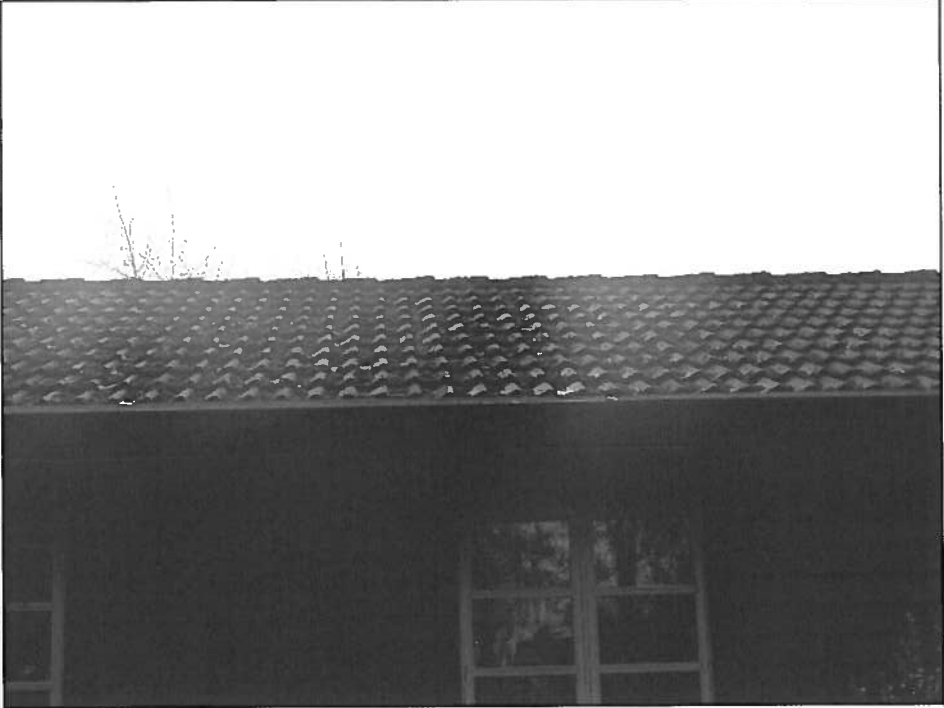
| Fejlangivelse<br>Teknisk Revisor | <p>Beskrivelse af skade/mangel: Der er en del mosbegrøning på betontagsten - specielt på nordside.</p> <p>Note: Normalt vil mosbegrøning ikke skade tagstene, men i det aktuelle tilfælde kan den massive mosbegrønning give anledning til fugtsivning ved tagstenoverlæg, da mossen tildels løfter tagsten og gror ind under stenene. Der vurderes ikke risiko for følgeskade, da der er undertag, men derimod mindre risiko for frostskeer på tagsten.</p> <p>Karakter: K2</p> <p>Begrundelse for fejl: Forholdet vurderes ikke korrekt vurderet og beskrevet, samt karakteransat.</p> | A1 |
| Bygningssagkyndig | Tage kan have mos belægninger i hele dets levetid uden skader. Tagstenen svigter ikke inden for overskueligtid her er karakteren k2 alt for høj og de beskrevne skader er uden hold i virkeligheden. | 0 |
| Teknisk Revisor | BEmærk TR's tekst i de to først linjer i noten. Desuden skriver Bs selv i sin egen tekst, at der er risiko for skadeudvikling. Alene denne formulering fordre en K2 tekst. Argumentation og vurdering fastholdes. | A1 |

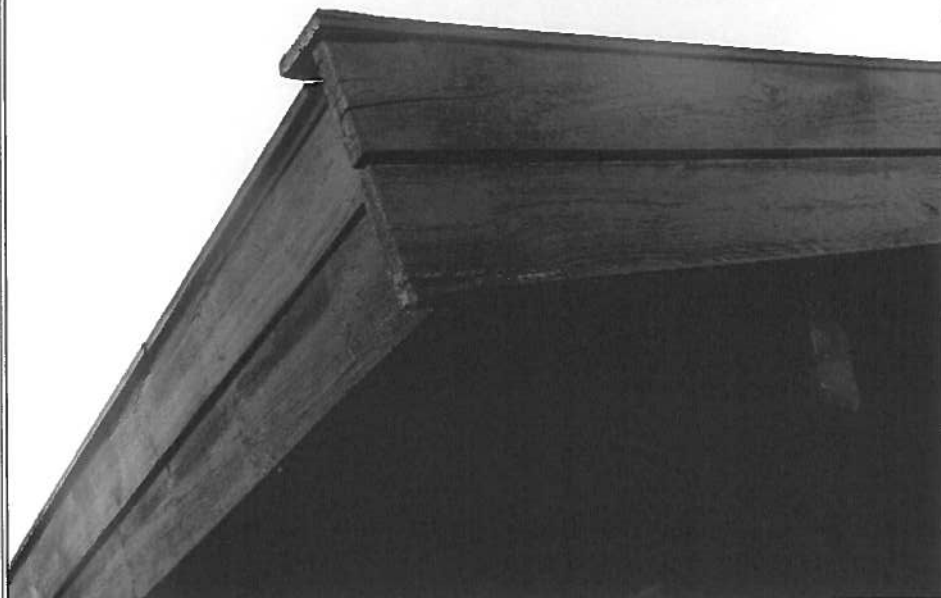
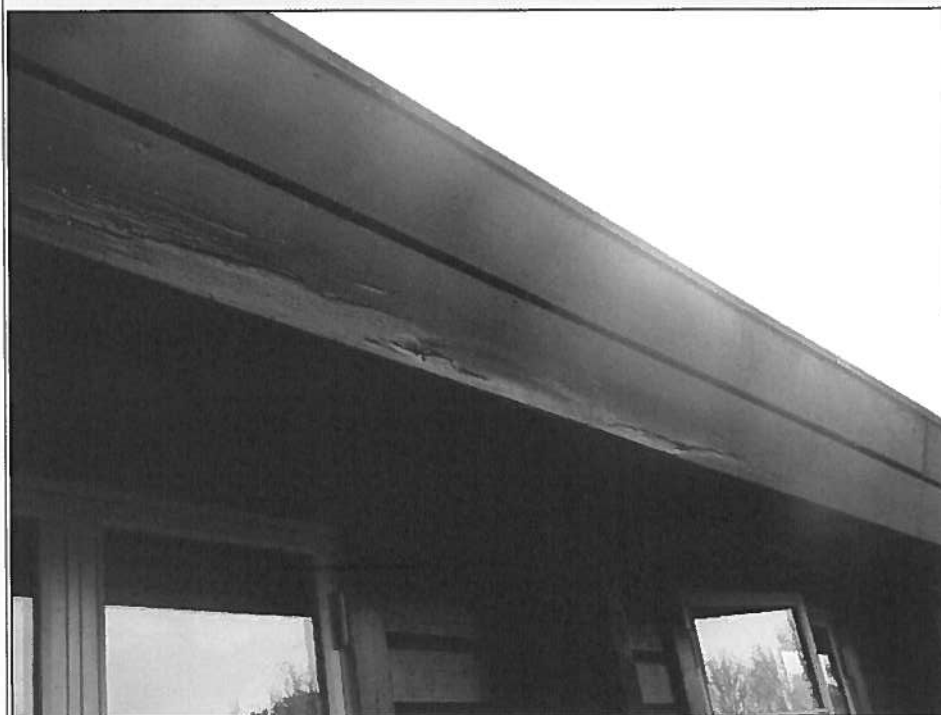
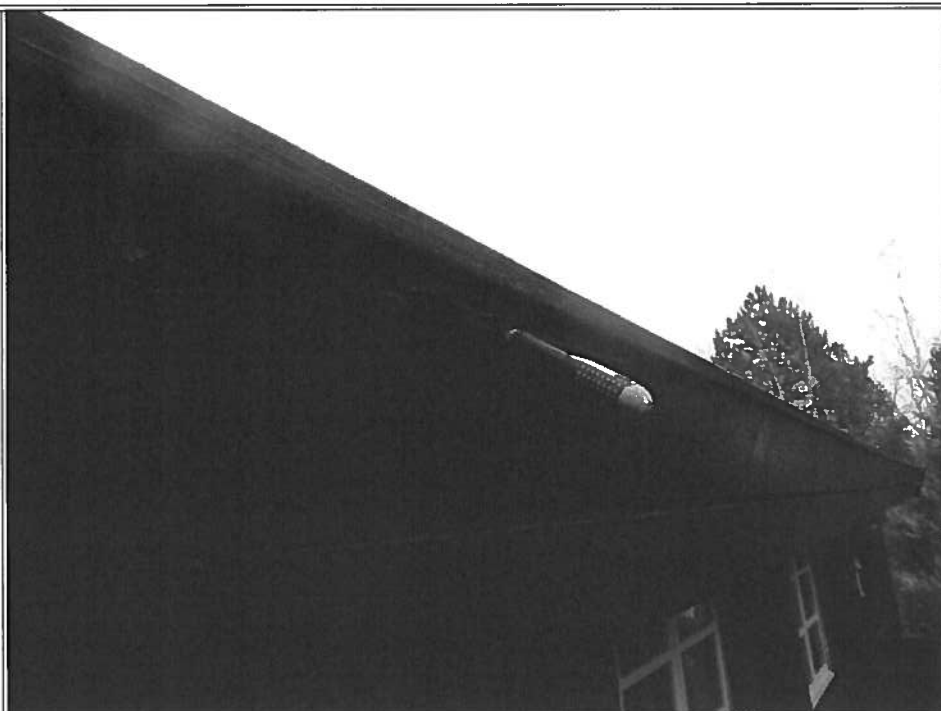
Beskrivelse af skade/mangel: Der er nedbrudt træ i sternbrædder i mindre områder ca. midt på både facade mod nord og syd. Desuden er der nedbrudt træ forneden i vindskede ved gavlhjørne mod sydøst.

Note: Det kan ikke udelukkes at blade om mos fra tid til anden tilstopper tagrende hvorved tagrende løber over og opfugter sternbrædder på bagsiden, hvorved trænedbrydning kan udvikles.

Begrundelse for fejl: Skadebeskrivelsen afspejler ikke korrekt de konstaterbare forhold og er for diffus til at give en bruger den fulde forståelse af skadens reelle omfang og dennes lokalitet. Skadesbeskrivelsen opfylder dermed ikke Håndbogens kap. 3 afsnit 5.03.

| Bygningssagkyndig | Skaden er beskrevet og evt reparation vil den udførende skifte hele inddækningen. TR beskriver bare en yderligere udpensling af skaden med har samme omfang og betydning. | A1 |

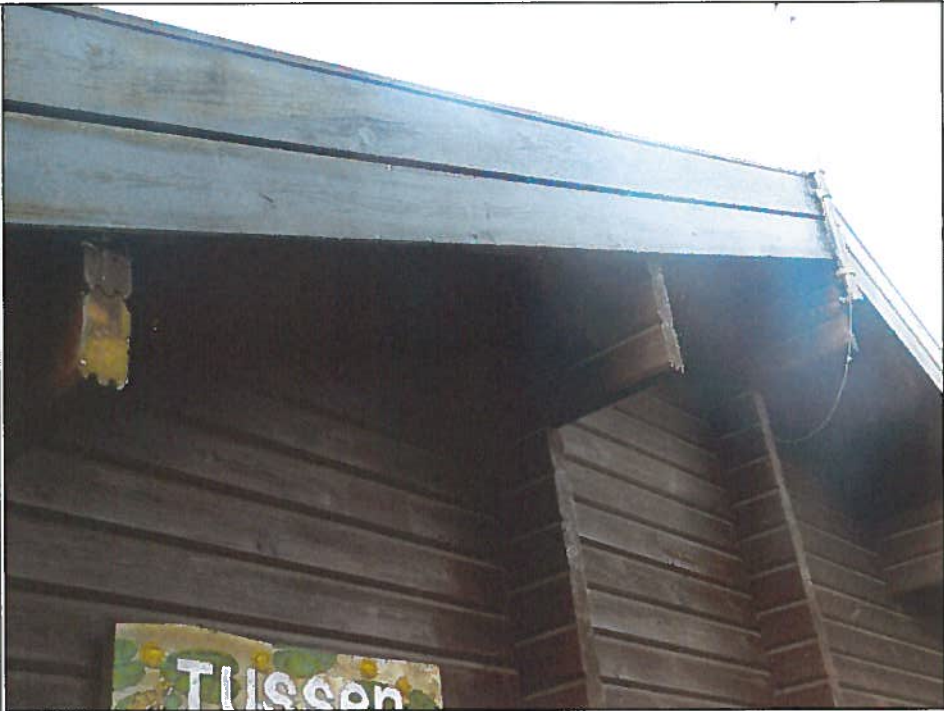
| <b>Fejlangivelse</b><br><i>Teknisk Revisor</i> | <p>Beskrivelse af skade/mangel: Der mangler inddækninger for enderne af remender ved gavle.</p> <p>Note: Kan give anledning til trænedbrydning, som følge af fugtbelastning.</p> <p>Karakter: K2</p> <p>Begrundelse for fejl: Da der er risiko for skadeudvikling, skal karakteren K2 anvendes.</p> | <b>A1</b> |
| Bygningssagkyndig | Ikke enig i karakter givningen K2 der er ikke noget svigt inden for overskuelig tid. | <b>0</b> |
| Teknisk Revisor | <p>BS bør revidere sin opfattelse, da det er et kendt problem, at der med stor sandsynlighed, vil opstå trænedbrydning i uinddækkede bjælkeneder. Som den er nu, er det alene træets egen "modsatandseve" der afgør hvornår der opstår trænedbrydning.</p> <p>Argumentation og vurdering fastholdes.</p> | <b>A1</b> |

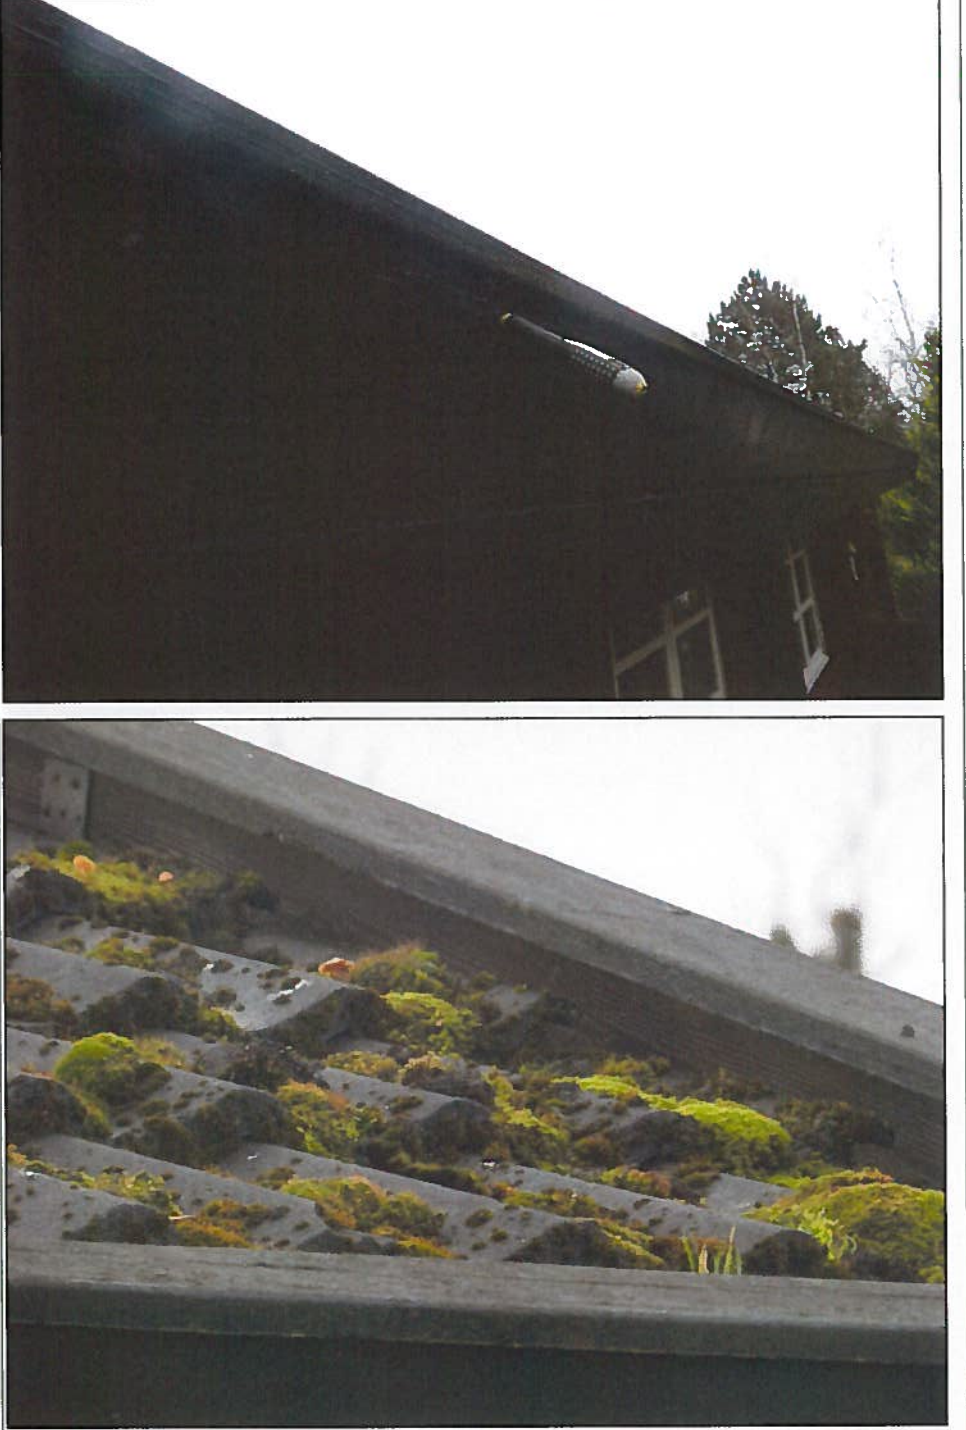
| <b>Fejlangivelse</b><br><i>Teknisk Revisor</i> | <p>Beskrivelse af skade/mangel: Som BS tekst.<br/> Note: Som BS tekst<br/> Karakter: K3<br/> Begrundelse for fejl: Da der er risiko for følgeskade (trænedbrydning i sternbrædder og udhæng jvnf. pos 8.5), skal karakteren K3 anvendes.</p> | A1 |
| Bygningssagkyndig | Her er det den fyldte tagrende tagrende der tales om. har dog set på skaden noget midlere end K3. | A1 |

| Teknisk Revisor | Bemærk. at BS selv anføre i sin tekst, at der er risiko for følgeskade. Karakteren K3 skal derfor anvendes.<br>Argumentation og vurdering fastholdes. | <b>A1</b> |

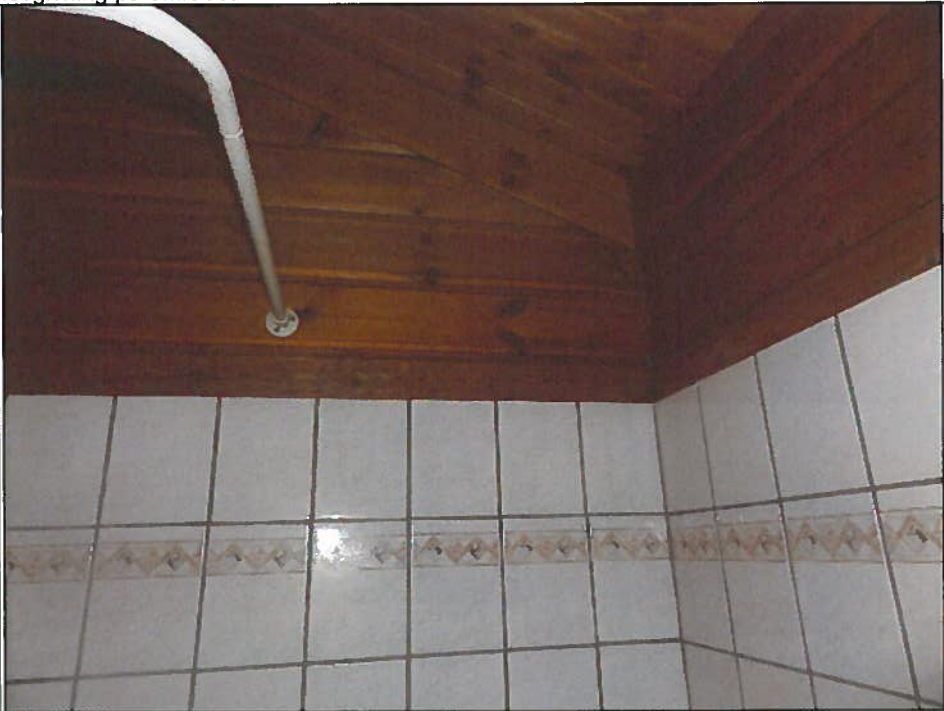
| Fejl angivelse<br>Teknisk Revisor | <p>Beskrivelse af skade/mangel: Fliser i brusenicher er opsat i.h.t. gældende bygningsreglementet (BR77) for opførelsestidspunktet ( vandafvisende materiale i midst 1,7 m over gulv).</p> <p>Note: Da overvægge er af organisk materiale vurderes der at være en potentiel risiko for fugtbetingede skader - såfremt fremtidige beboere af huset vil bestå af et væsentligt større antal brugere end i dag.</p> <p>Karakter: K3</p> <p>Begrundelse for fejl: Der mangler en klar information til en bruger om skadeforholdets eventuelle konsekvens (jvnf. HB kap. 3 afsnit 5.03) - At fliserne ikke opfylder nugældende bygningsreglement, er ikke en "skadebetingelse". Jvnf. HB kap. 3 afsnit 7.09.</p> | <b>A1</b> |
| Bygningssagkyndig | Forholdet er renoveret inden for de sidste år og skal så overholde gældende BR. Det ses tydeligt at der er bordt på fliserne hvilket først er kommet på mode efter 1995. | <b>0</b> |
| Teknisk Revisor | Bordt på fliser har kunne fås siden tresserne.<br>Argumentation og vurdering fastholdes. | <b>A1</b> |

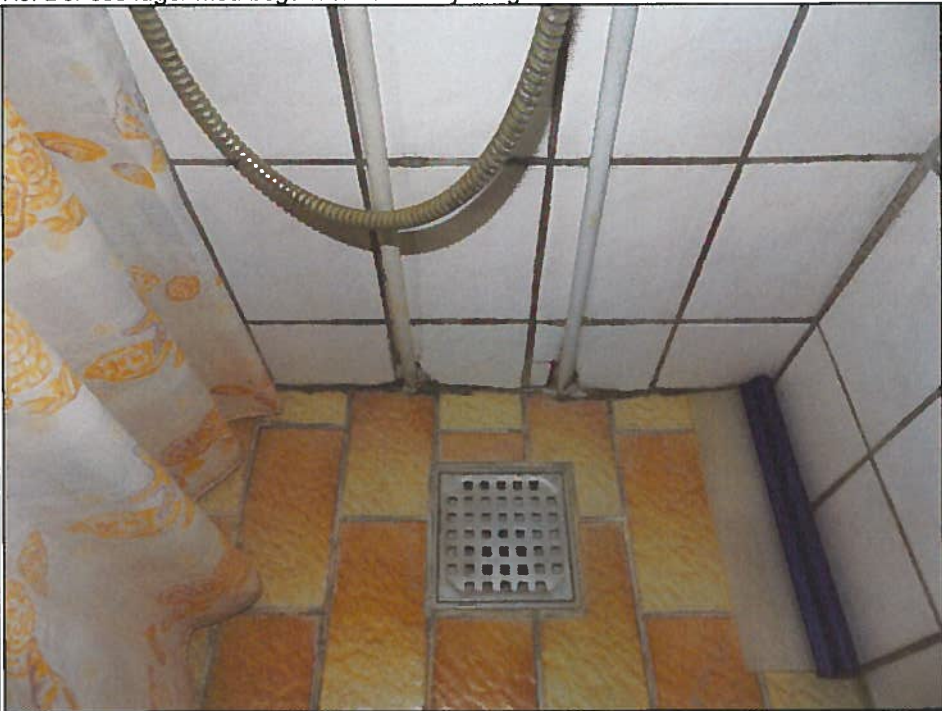
| <b>Fejlangivelse</b><br><i>Teknisk Revisor</i> | <p>Beskrivelse af skade/mangel: Som BS tekst<br/> Note: Der er risiko for fugtbetingede følgeskader i tilstødende og underliggende konstruktioner.<br/> Karakter: K3<br/> Begrundelse for fejl: Der mangler en egentlig konsekvens beskrivelse af det registrerede forhold. Jvnf. HB kap. 3 afsnit 5.03 skal forbrugeren have klarhed over skadens mulige konsekvens. Hvilket specielt er påkrævet ved K2 og K3 bemærkninger.</p> | A1 |

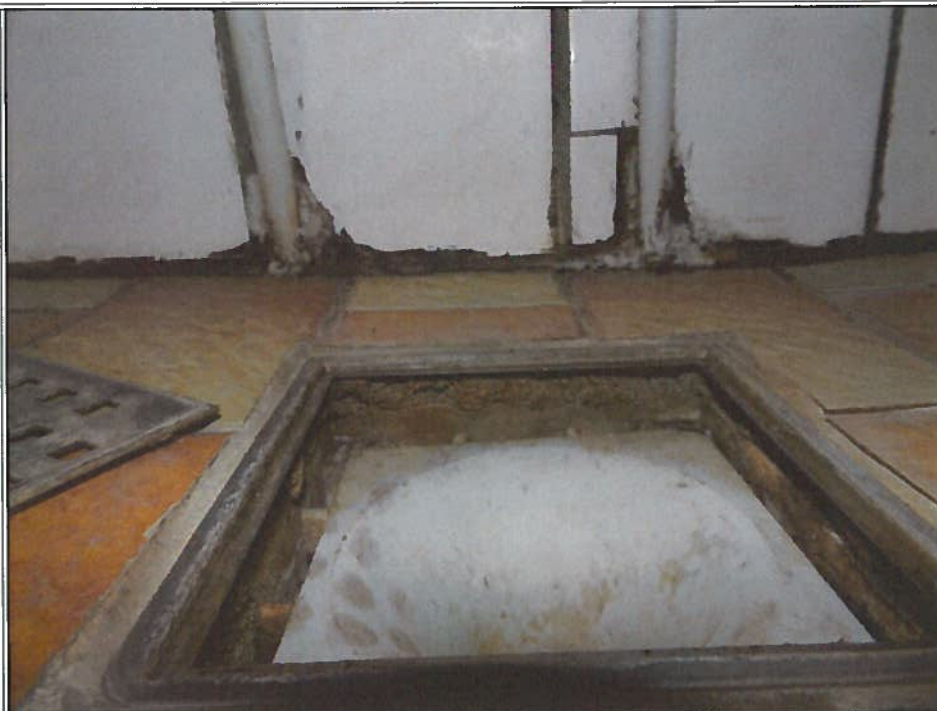
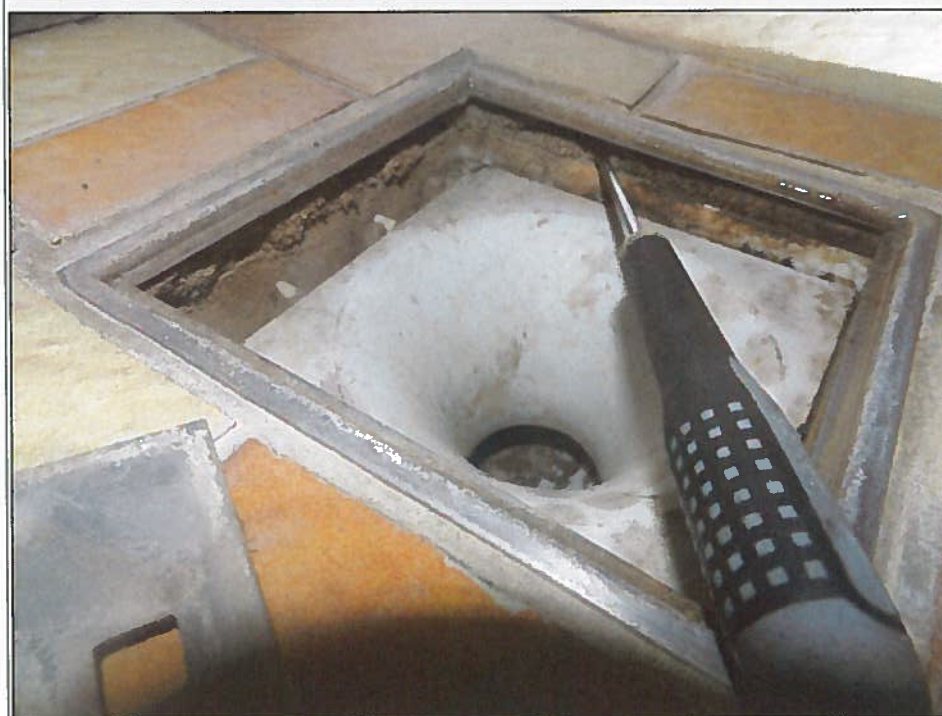
| 9.4 Gulvafløb | Ingen bemærkninger |

Beskrivelse af skade/mangel: Der er rå og utæt betonstøbning på ca. 15 mm mellem afløbsskål og gulvrist ved gulv afløb i bruseniche.

Note: Da husets konstruktioner primært er af organiske materialer, er der overvejende sandsynlighed for fugtbetingede skader på tilstødende konstruktioner ved flittigt brug af brusenichen. da nuværende ejer har beboet huset alene gennem flere år, vurderes der ikke umiddelbart igangværende skader af betydning. (der kunne ikke måles unormal opfugtning i bagvægge).

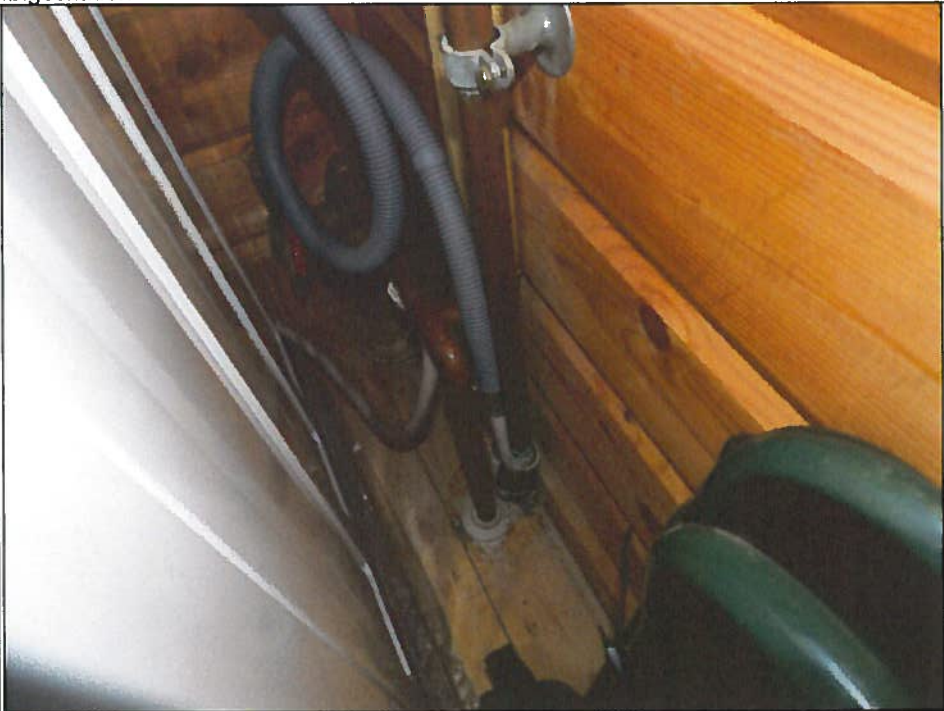
| Fejlangivelse<br>Teknisk Revisor | <p>Beskrivelse af skade/mangel: Afløbsslange fra vaskemaskine er ikke korrekt monteret til et opført afløbsrør, men er interimistisk løst ført ned i et lavtsiddende afløbsstuds umiddelbart over et trægulv.</p> <p>Note: Ved løsrivning af afløbsslange, er der stor risiko for større følge vandskader.</p> <p>Karakter: K3</p> <p>Begrundelse for fejl: Da der er risiko for følgeskade, skal karakteren K3 anvendes. Desuden virker BS tekst diffus og ikke speciel forståeligt for forholdet.</p> | A1 |
| Bygningssagkyndig | Beskrivelsen er ok da der står <u>ikke fast tilsluttet</u> . Dette er tydeligt for forbrugeren og jeg nævner følgeskader. | 0 |
| Teknisk Revisor | BS beskriver fint, at der er risiko for følgeskade - netop derfor skal karakteren K3 anvendes.<br>Argumentation og vurdering fastholdes. | A1 |

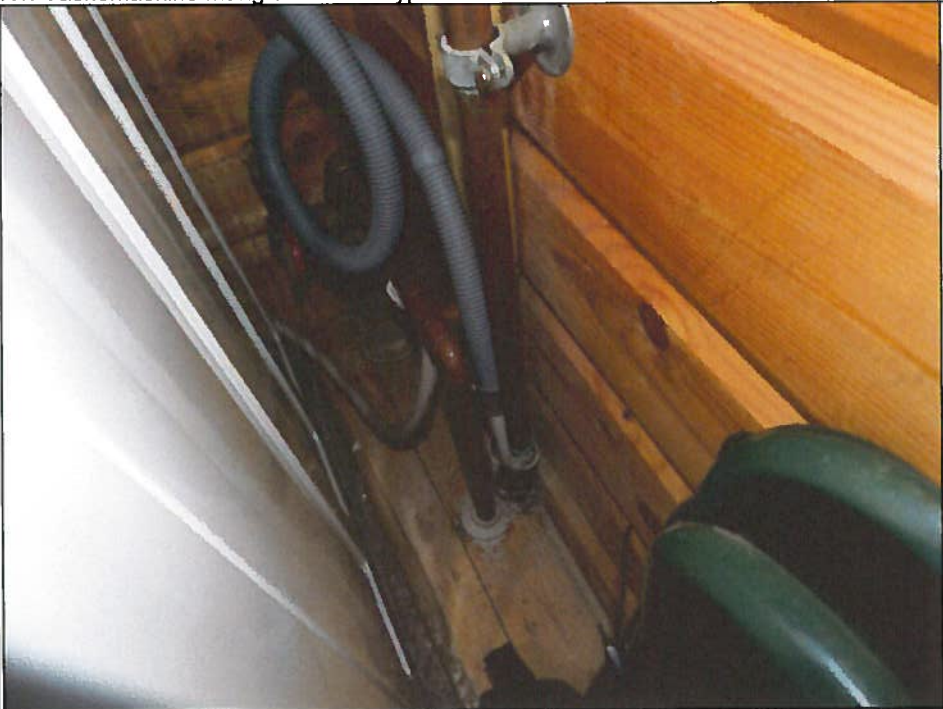
| Fejlangivelse<br>Teknisk Revisor | <p>Beskrivelse af skade/mangel: Vaskemaskine er placeret på et trægulv og er ikke som påkrævet, opsat på en underliggende overløbsbakke.</p> <p>Note: Der er risiko for større følge vandskader ved defekt og overløb fra vaskemaskinen.</p> <p>Karakter: K3</p> <p>Begrundelse for fejl: Da der er risiko for følgeskader skal karakteren K3 anvendes.</p> | A1 |
| Bygningssagkyndig | Skaden er beskrevet, teksten kan måske blive bedre, men bør ikke medføre "straf" point | 0 |
| Teknisk Revisor | Skadebeskrivelsen opfylder ikke Håndbogens krav. Bemærk, at der er risiko for en alvorlig følgeskade, hvorfor karakteren K3 skal anvendes.<br>Argumentation og vurdering fastholdes. | A1 |

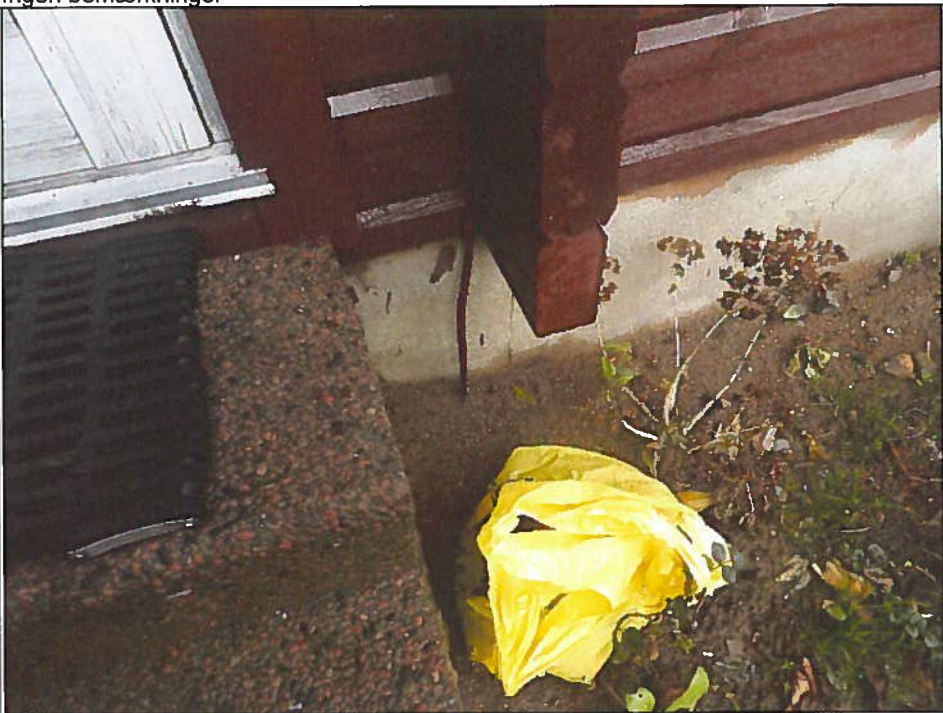
| <b>Fejlangivelse</b><br><i>Teknisk Revisor</i> | <p>Beskrivelse af skade/mangel: Der mangler kabelbeskyttelse ved terræn, ved elkabel th. for hovedtrappe.</p> <p>Note: Kablet er udsat for mekanisk påvirkning ved for eksempel sneskovling omkring trappe. Giver anledning til risiko for kortslutning ved beskadigelse (samt hypotetisk risiko for personskade)</p> <p>Karakter: K3</p> <p>Begrundelse for fejl: Forholdet er ikke beskrevet.</p> <p>Fejlens vægtning: Da personskaderisiko vurderes ringe, sættes fejlen midt i niveau A.</p> | A3 |
| Bygningssagkyndig | Skaden er hypotetisk, der er to trin disse skovles ikke med mindre sneen er nedtrådt, Huset er et SOMMERHUS og det er ikke mange der skovler sne i Deres bede ved planter og igen hypotetisk risiko for personskade | A2 |
| Teknisk Revisor | Argumentation og vurdering fastholdes. | A3 |

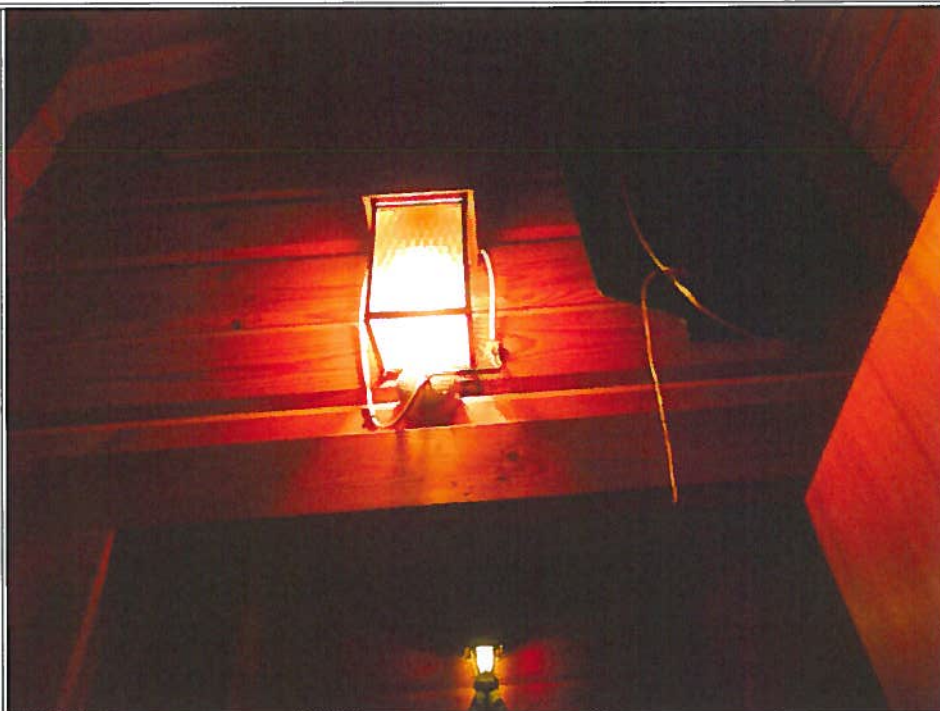
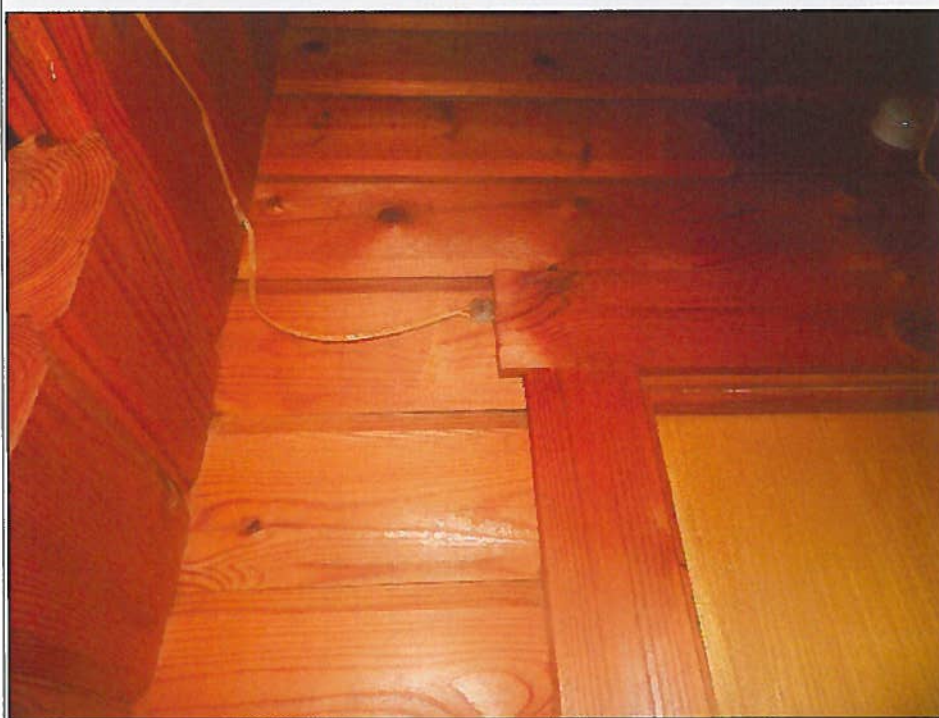
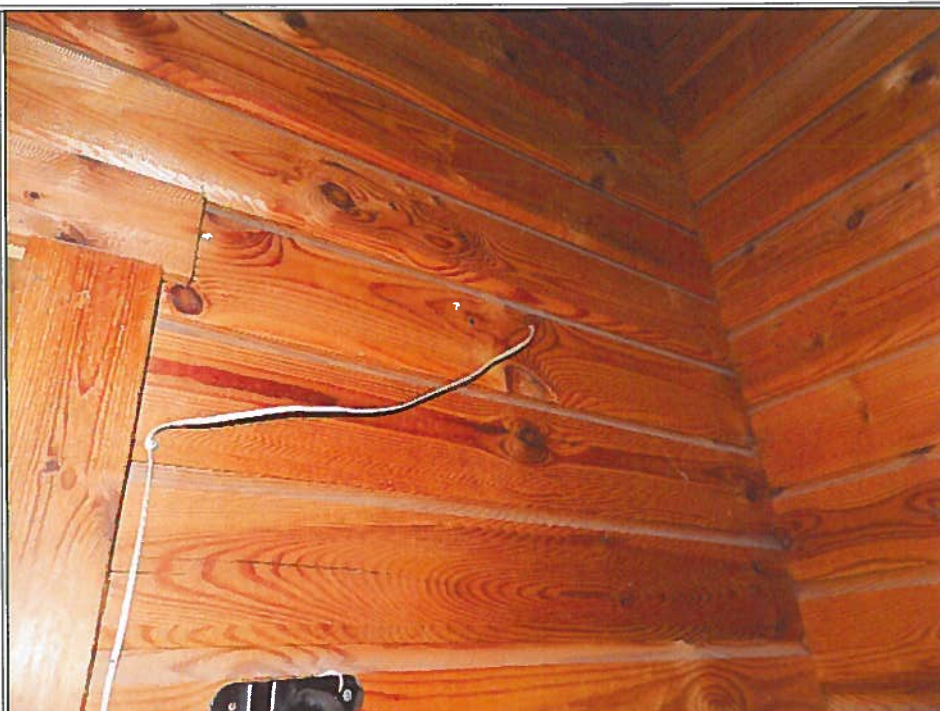
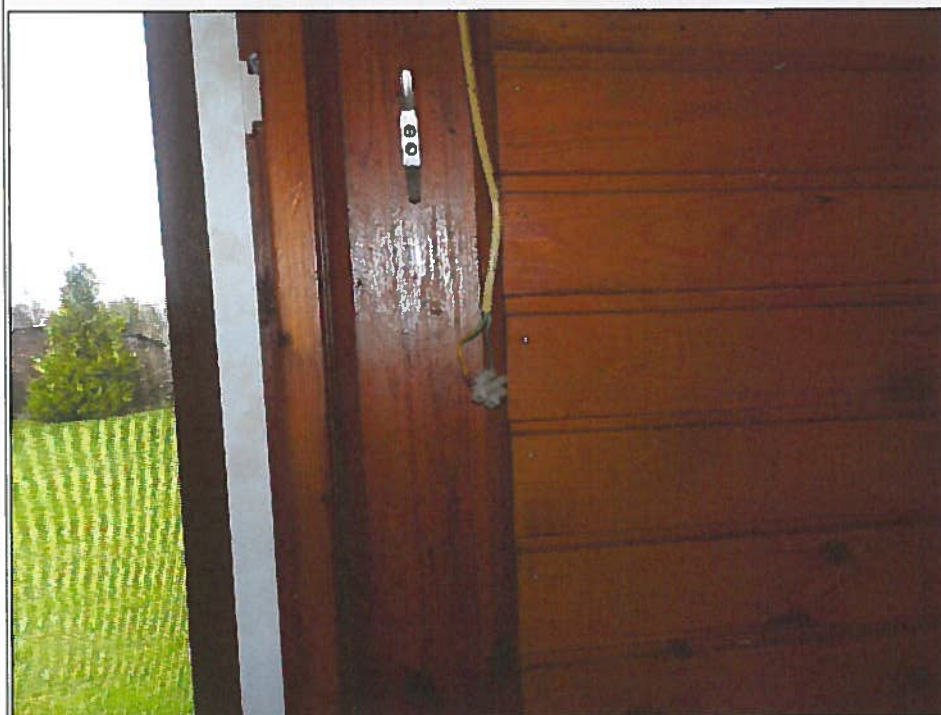
Beskrivelse af skade/mangel: Der er flere steder udført uautoriseret og ulovlige ledningssamlinger midt på bløde lampeledninger tilsluttet faste installationer. Endvidere er bløde lampeledninger ulovligt ført gennem faste vægge.

Karakter: K2

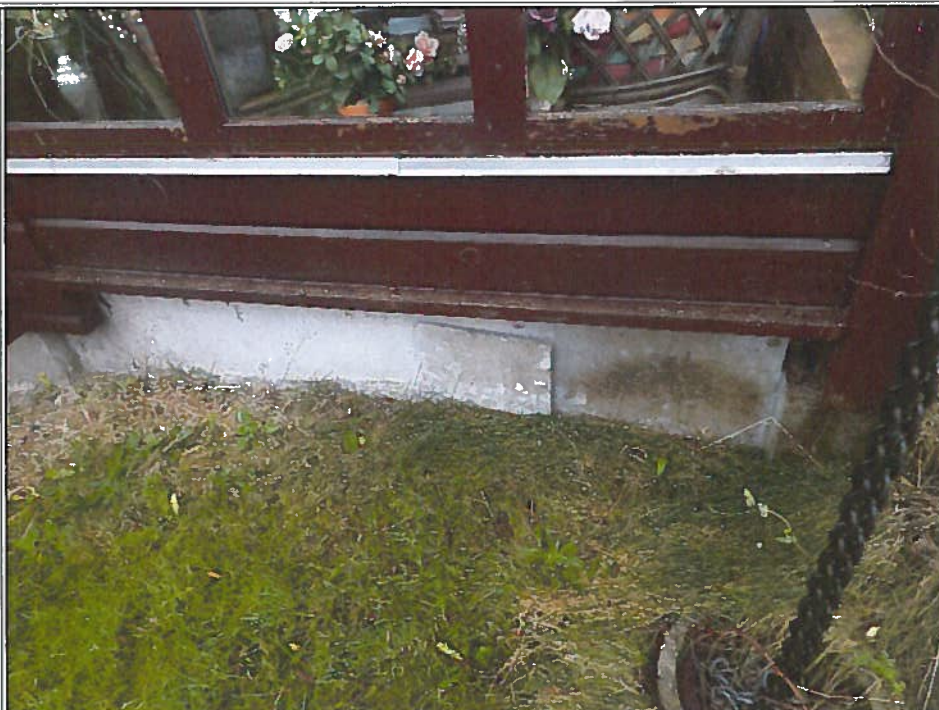
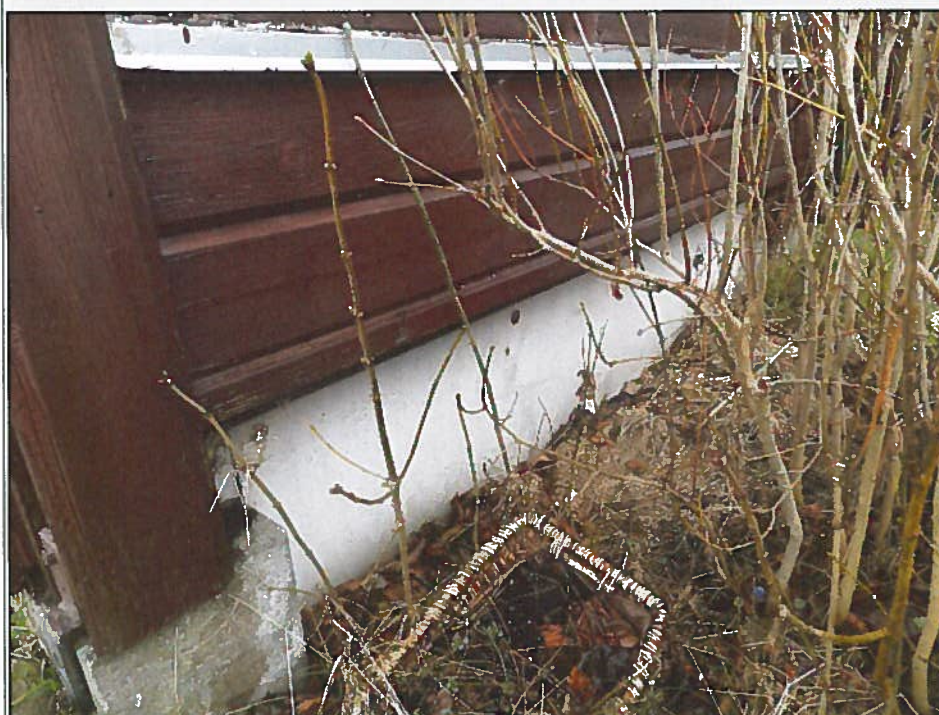
| 1.2 Sokkel | K1: Sokkelplade i etanit ses med revner. |

Beskrivelse af skade/mangel: På nordsiden af havestuen er der en defekt i sokkelskørt af eternit, som interimistisk er tildækket med en mindre eternitplade.

Note: Sokkelskørt af eternit på sydsiden er intakt og sokkel ved gavl er udført i beton og uden skader.

Begrundelse for fejl: Skadebeskrivelsen afspejler ikke de konstaterbare forhold og er for diffus til at give en bruger den fulde forståelse af skadens reelle omfang og dennes lokalitet. Skadebeskrivelsen opfylder dermed ikke Håndbogens kap. 3 afsnit 5.03:

| Bygningssagkyndig | Kan ikke forstå noten skal vi nu også skrive de ting der ingen skader er på ?<br>Skaden er beskrevet under bygning C sokler og en lille ejendom så skaden springer ud i hovedet på evt køber før der er tænkt på verdens hjørner. | 0 |
| Teknisk Revisor | Årsagen til at TR beskriver at der ikke er skade på sokelskørtet mod syd, er for at konkretisere, at BS skadestekst er for upræcis.<br>Argumentation og vurdering fastholdes. | A1 |

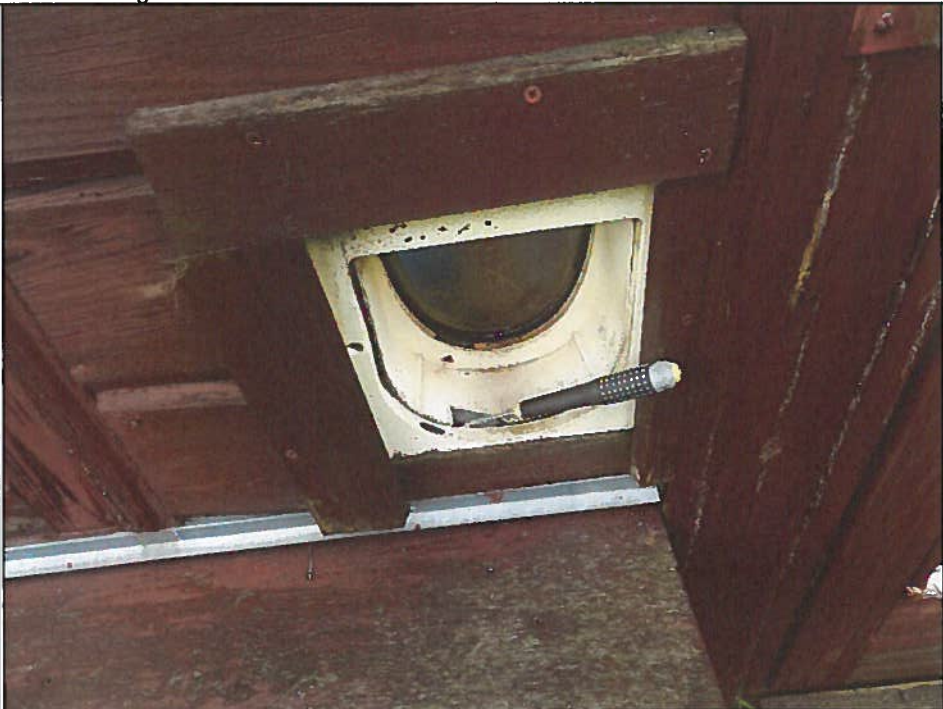
| <b>Fejlangivelse</b><br><b>Teknisk Revisor</b> | <p>Beskrivelse af skade/mangel: Der er en defekt i bunden af kattelermen i gavl på havestuen. Desuden har kattelermen ikke korrekt monteret i facaden, hvor ved der er risiko for vandintrængning - specielt for nedden.</p> <p>Note: Der er risiko for følgeskade i facadekonstruktion.</p> <p>Karakter: K3</p> <p>Begrundelse for fejl: Skadebeskrivelsen afspejler ikke korrekt de konstaterbare forhold og er for diffus til at give en bruger den fulde forståelse af skadens reelle omfang og dennes lokalitet. Skadesbeskrivelsen opfylder dermed ikke Håndbogens kap. 3 afsnit 5.03. Desuden skaber det ikke klarhed hos en forbruger om "skadens" mulige konsekvens.</p> | A1 |
| Bygningssagkyndig | Der er en lille mangle da hulle ikke er beskrevet. om den er korrekt er ikke konstateret TR har ikke adskilt konstruktionen ad.<br>Noten er at skyde gråspurve med kanoner ligeledes er karakteren. | A1 |
| Teknisk Revisor | Argumentation og vurdering fastholdes. | A1 |
