**DISCIPLINÆR- OG KLAGENÆVNET  
FOR BESKIKKEDE BYGNINGSSAGKYNDIGE**

**Afgørelse – teknisk revision af tilstandsrapporten [REDACTED]:**

Det er nævnets vurdering, at der i tilstandsrapporten [REDACTED] afvigelser fra retningslinjerne for huseftersyn i et sådant omfang, at den må betegnes som fejlbehæftet. Det er nævnets afgørelse, at beskikket bygningssagkyndig [REDACTED] tildes en påtale for fejl i en tilstandsrapport.

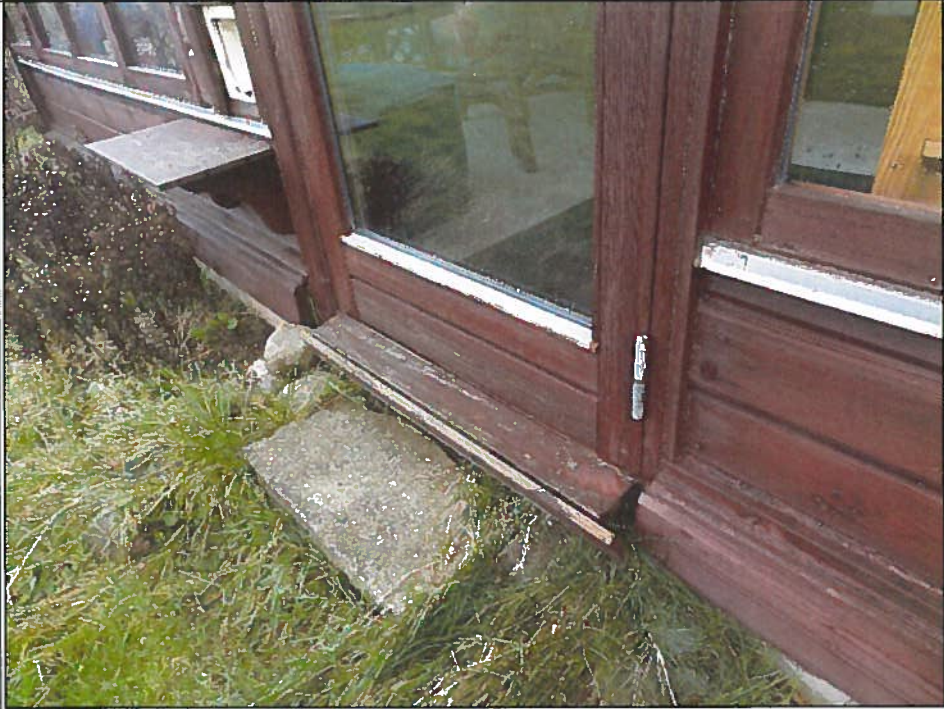
| <b>Fejlangivelse</b><br><i>Teknisk Revisor</i> | <p>Beskrivelse af skade/mangel: Dækbrædt ved bundkarm på havedør i gavl af havestuen, er interimistisk udført med et mangelfuldt fastgjort brædt.</p> <p>Note: Ved betrædning af dækbrædt er der risiko for at brættet kan falde af.</p> <p>Karakter: K2</p> <p>Begrundelse for fejl: Skadebeskrivelsen afspejler ikke korrekt de konstaterbare forhold og er for diffus til at give en bruger den fulde forståelse af skadens reelle omfang og dennes lokalitet. Skadesbeskrivelsen opfylder dermed ikke Håndbogens kap. 3 afsnit 5.03. Desuden skaber det ikke klarhed hos en forbruger om "skadens" mulige konsekvens.</p> | A1 |
| Bygningssagkyndig | Forholdet kan beskrives på mange måder. og er præciseret til bugning C (dør)<br>Noten: muligt, men ikke afprøvet af TR for nedbøjning mm. | A1 |
| Teknisk Revisor | Argumentation og vurdering fastholdes. | A1 |

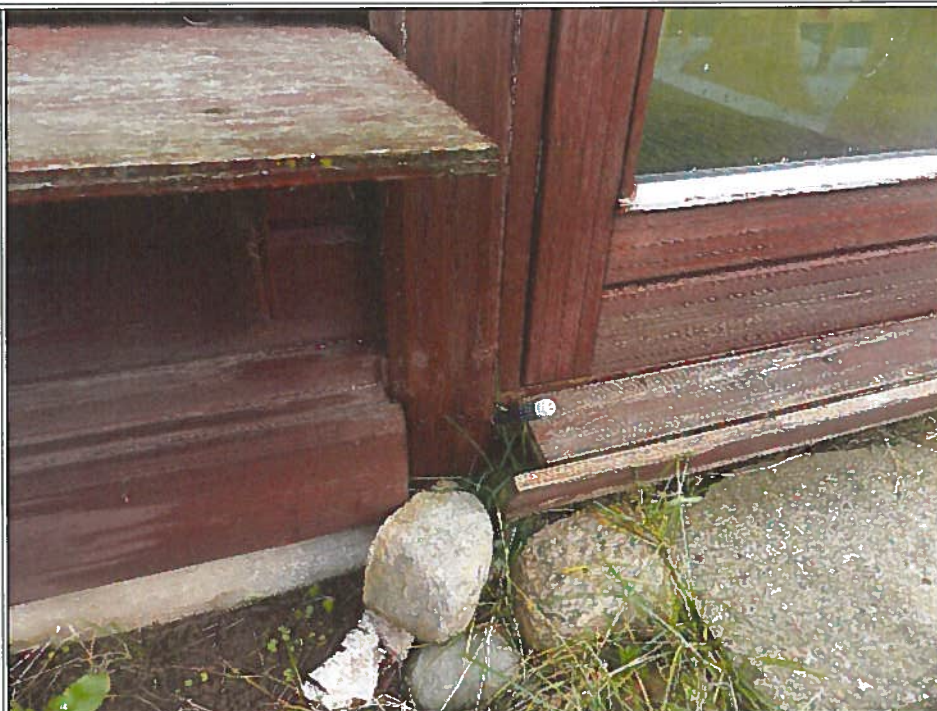
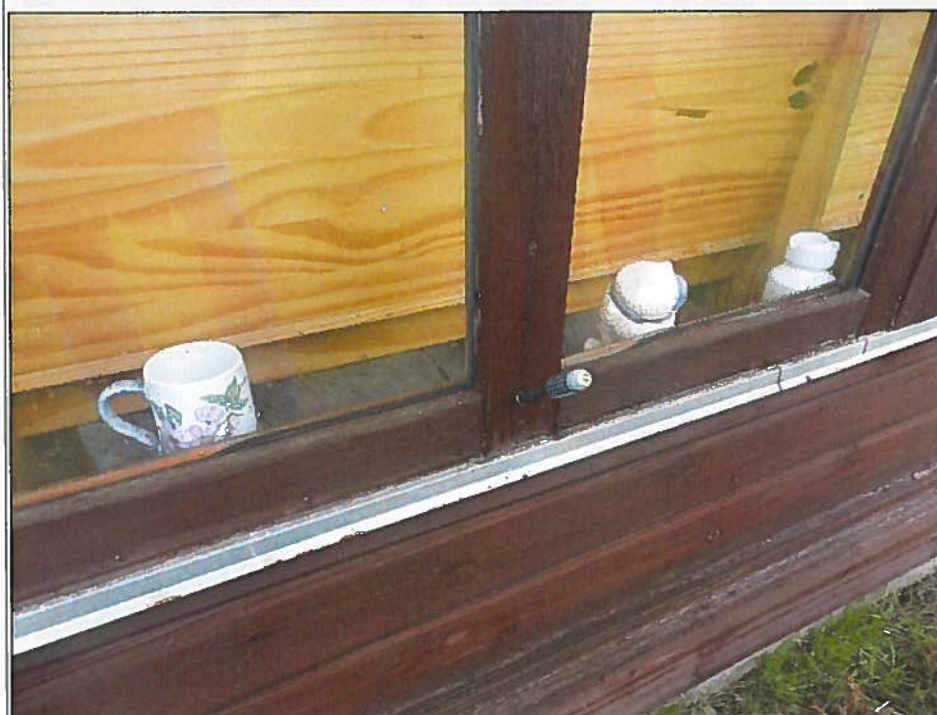
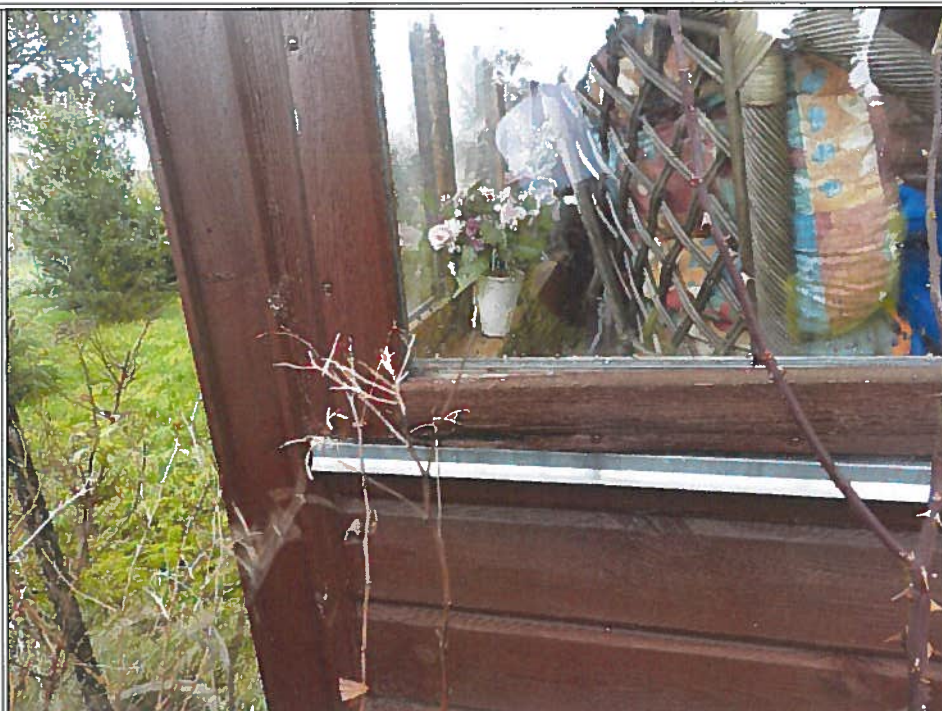
Beskrivelse af skade/mangel: Der er nedbrudt træ flere steder i dækbrædder omkring vinduespartier. Blandt andet forneden ved gavlvindue mod nordvest - venstre dækbrædt ved dør, samt forneden på mellembædt mellem to vinduer tv. for havedør.

Note: Mangelfuld overfladebehandling, samt uhensigtsmæssig konstruktionsopbygning har medført/fremmet skadeudvikling.

Begrundelse for fejl: Skadebeskrivelsen afspejler ikke korrekt de konstaterbare forhold og er for diffus til at give en bruger den fulde forståelse af skadens reelle omfang og dennes lokalitet. Skadesbeskrivelsen opfylder dermed ikke Håndbogens kap. 3 afsnit 5.03.

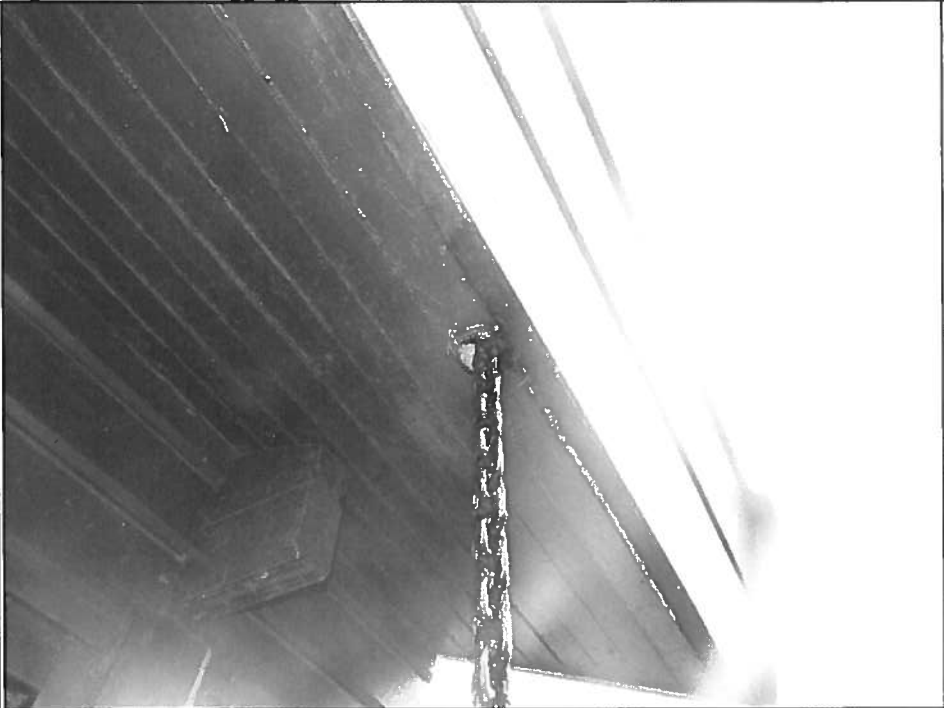
| 8.6 Tagrender / tagnedløb | K1: Tagnedløb er udført med kæde, gennemføringen fra tagrenden gennem inddækningen ses med ringe afstand til omkringliggende træ. Note: Der er risiko for følgeskader. | |

| Fejlangivelse<br>Teknisk Revisor | <p>Beskrivelse af skade/mangel: Som BS tekst.<br/>Karakter: K3<br/>Begrundelse for fejl: Da der er risiko for følgeskade, skal karakteren K3 anvendes.</p> | <b>A1</b> |
| Bygningssagkyndig | Der er ikke konstateret en følgeskade med kun en risiko og forholdet er af ældre dato (1986). | <b>0</b> |
| Teknisk Revisor | Bemærk at Bs selv beskriver, at der er risiko for følgeskade.<br>Argumentation og vurdering fastholdes. | <b>A1</b> |

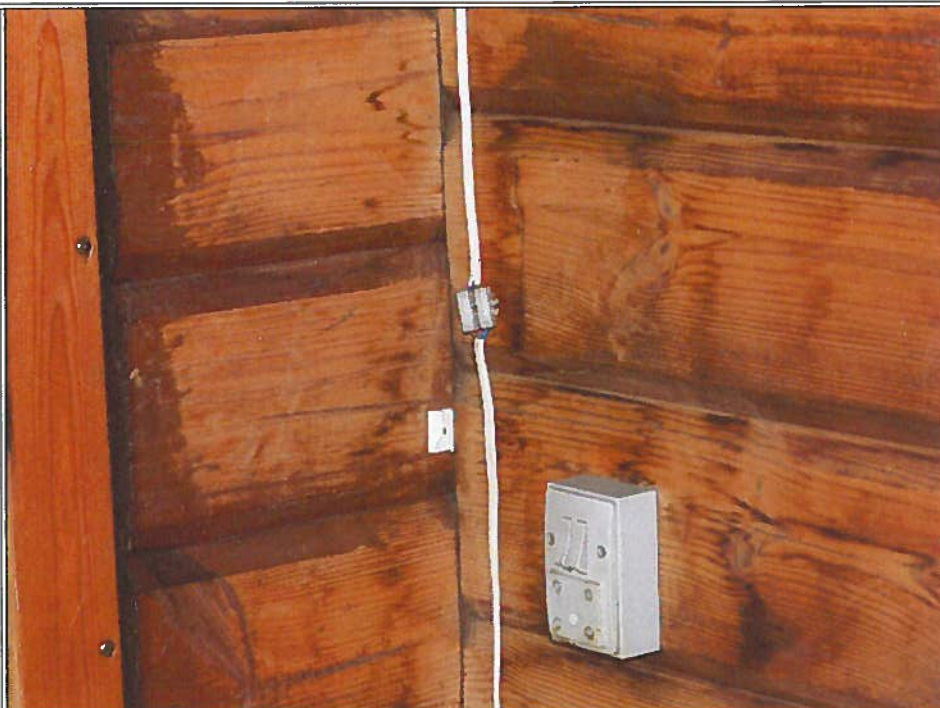
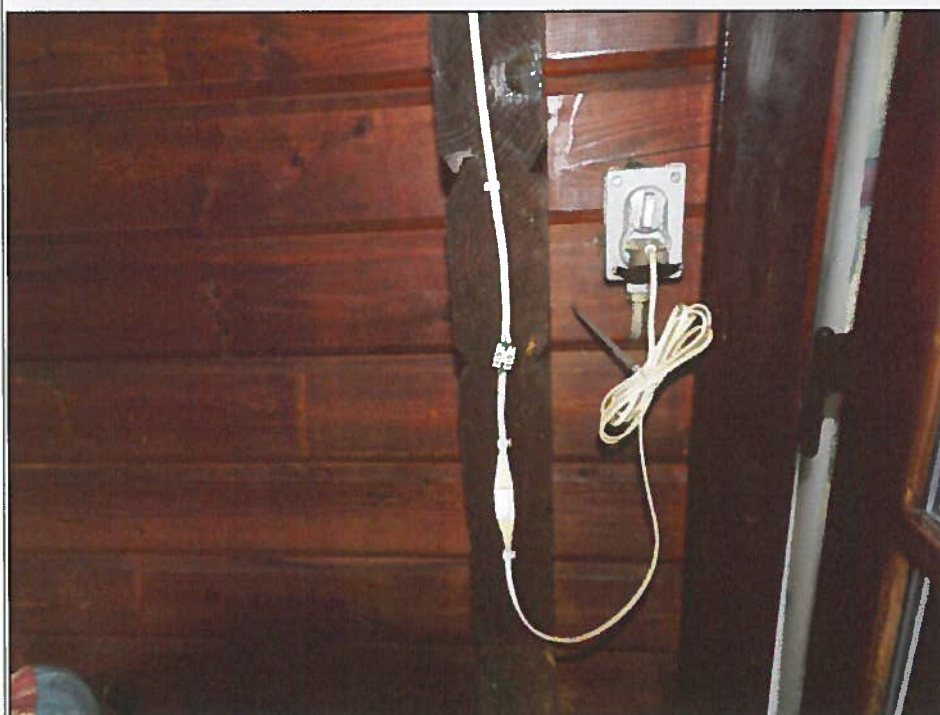
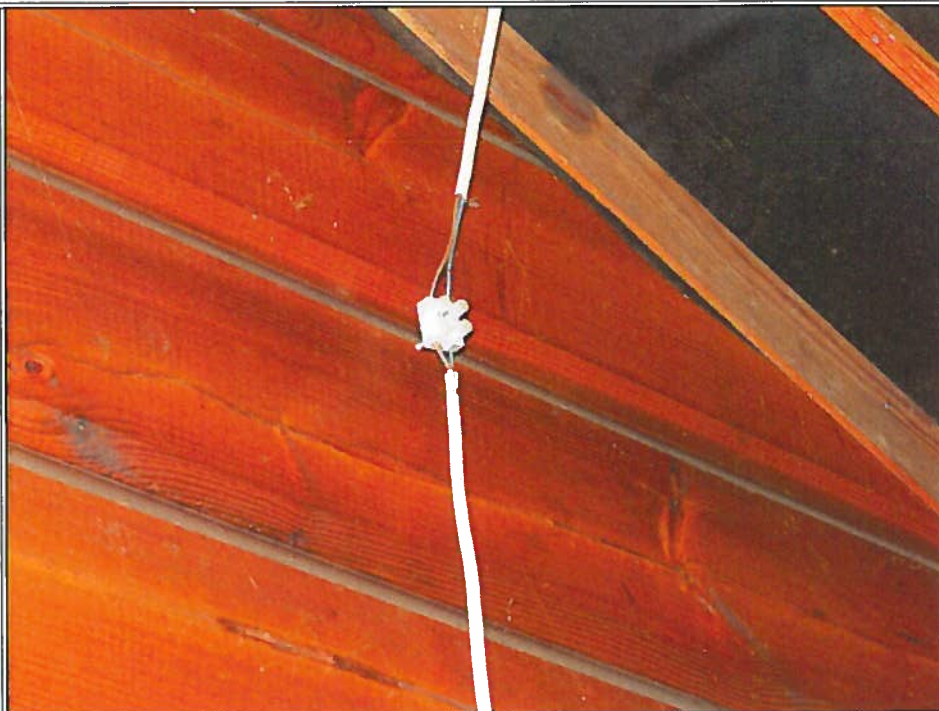
Beskrivelse af skade/mangel: Der er udført flere uautoriserede og ulovlige ledningssamlinger på bløde lampeledninger tilsuttet faste installationer.

| Bygningssagkyndig | Der er tale om tilledninger / forlængerledninger og en del ad indboet - ingen skade. | 0 |

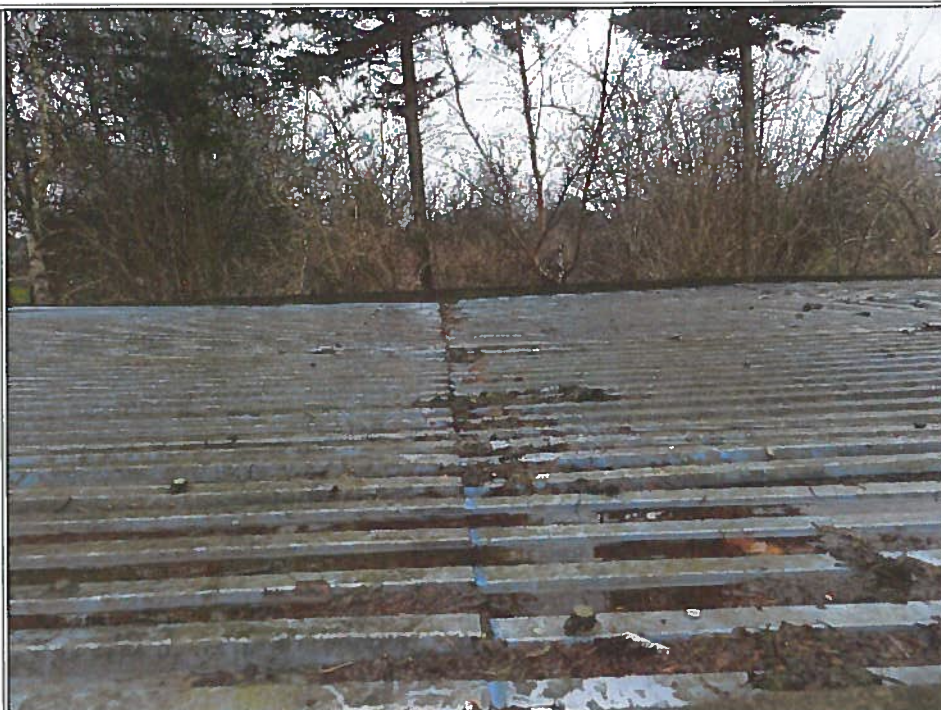
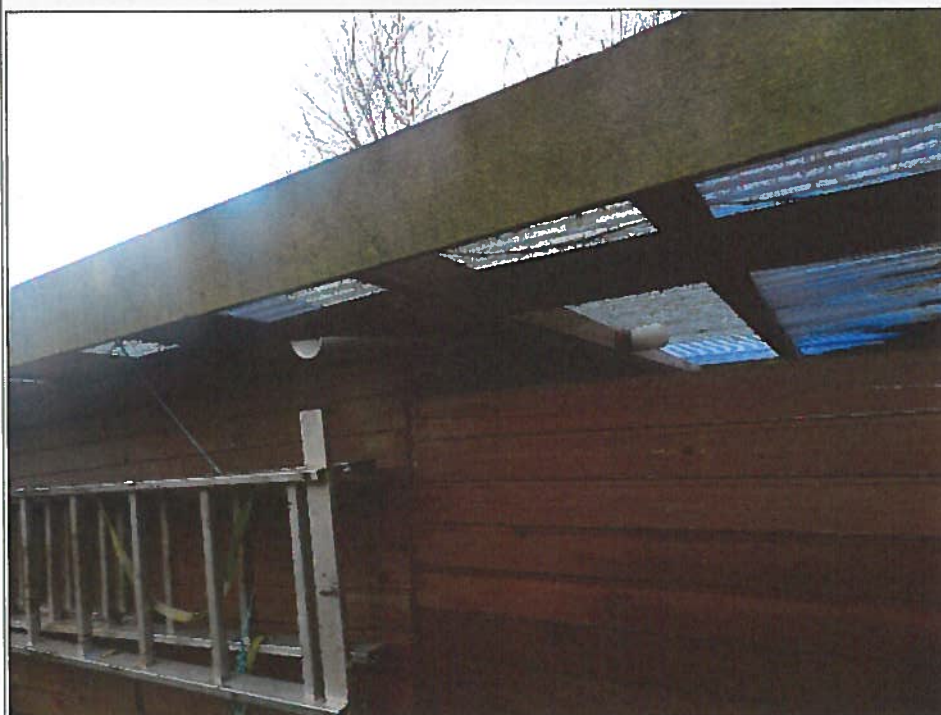
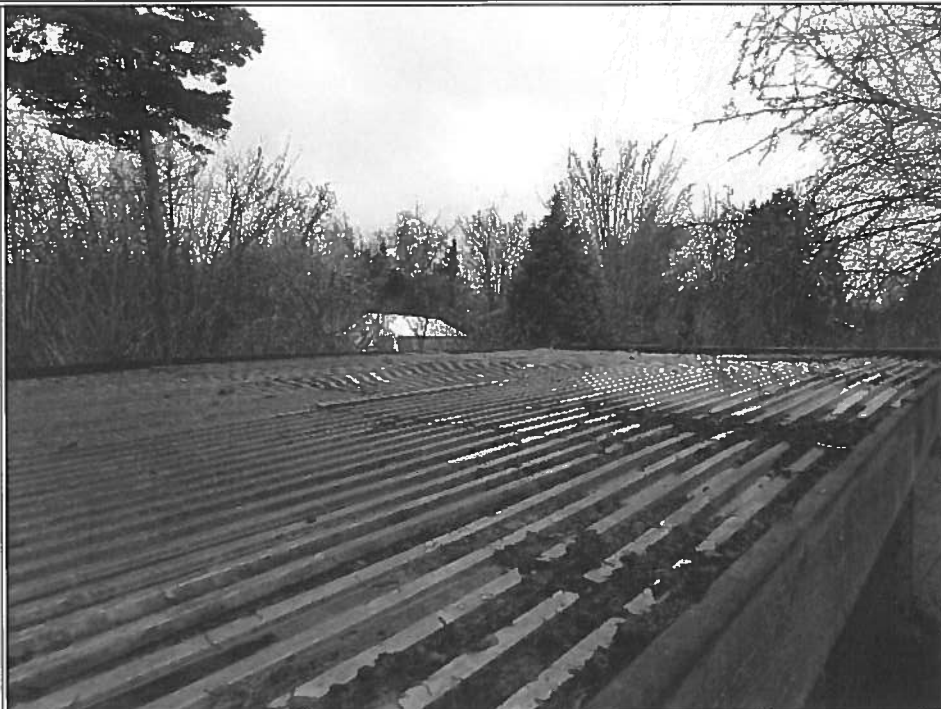
Beskrivelse af skade/mangel: Tagflade på carport er meget ujævn og uden egentlig fald, samt med lunkedannelser. Der forekommer pladesamlinger der vurderes at være utætte. Der er opsat en interimistisk tagrende med udspyr midt på tagflade unde en samling, som tilsyneladende skal opfange nedtrængende regnvand.

Note: Tagfladen er sammenfaldende med udhus, som BS fejlagtigt har selvstændigt litreret. - Der er ingen tagrende - ud over den interimistiske midt på tagflade, hvor der dog ikke er tilsigtet åbning for afvanding. Den mangelfulde kontrol med afvanding tra tagfladen giver risiko for fugtbetingede skader på underliggende træværk (taglægter - spær - vindskeder).

| Bygningssagkyndig | Der er ingen tegn på skader eller utætheder TR vudere dette er uden en konstatering eller tegn på fejl. At opbygningen er opført med tagrende i midten ikke hensigtsmæssigt er korrekt. | A2 |

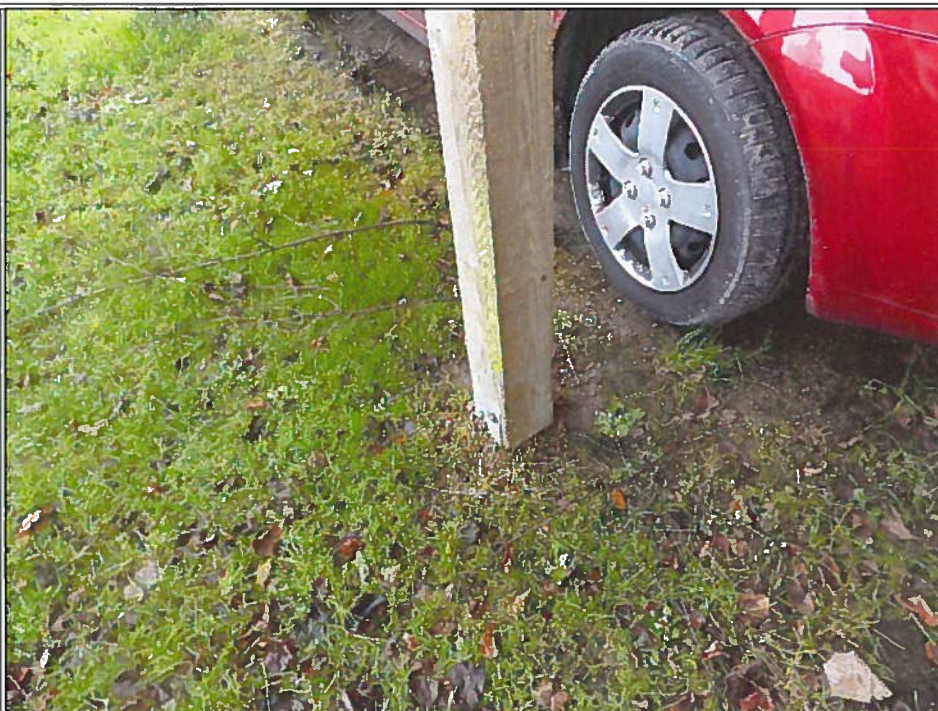
| 8.9 Vindafstivning | Ingen bemærkninger | |

Beskrivelse af skade/mangel: Carporten mangler vindafstivning. Alle bærende stolper er kun monteret til stolpesten via et stolpebeslag, der er ingen former for diagonal afstivning i facader eller tag - udover en interimistisk påsømmet facadeeklædning og et udhus i den ene ende.

Note: Carporten kan bevæges med hånden. Der er risiko for stormskade under kraftig blæst - selvom carporten indtil videre har overlevet en del storme, da den ligger relativt godt beskyttet med buske og træer omkring.

| Bygningssagkyndig | Bygningen har stået siden 1985 gennem storme og orkaner bl.a 1999 mm her i det danske klima og har ingen tegn på nogen form for skader efter dette og er stabil. Konstruktionen er en let konstruktion. Dette er ingen fejl - slet ikke til 7 "straf" point - min rapport ""åbenlys" FEJL! | 0 |
| Teknisk Revisor | Fejlpointne gives efter det økonomiske omfang en skade kan få. Da skaden ved kollaps er over kr. 10.000 skal niveau B anvendes. Selv om carporten (ved et held) har overlevet stormen i 1999 og andre siden, er det en kendsgerning, at der mangelfuld stabilitet i bygningen. Selv bygninger der har "bevist deres duelighed" gennem over hundrede år, kollapse når vindstødet kommer med den rigtige kraft under den rigtige retning. Argumentation og vurdering fastholdes. | <b>B7</b> |

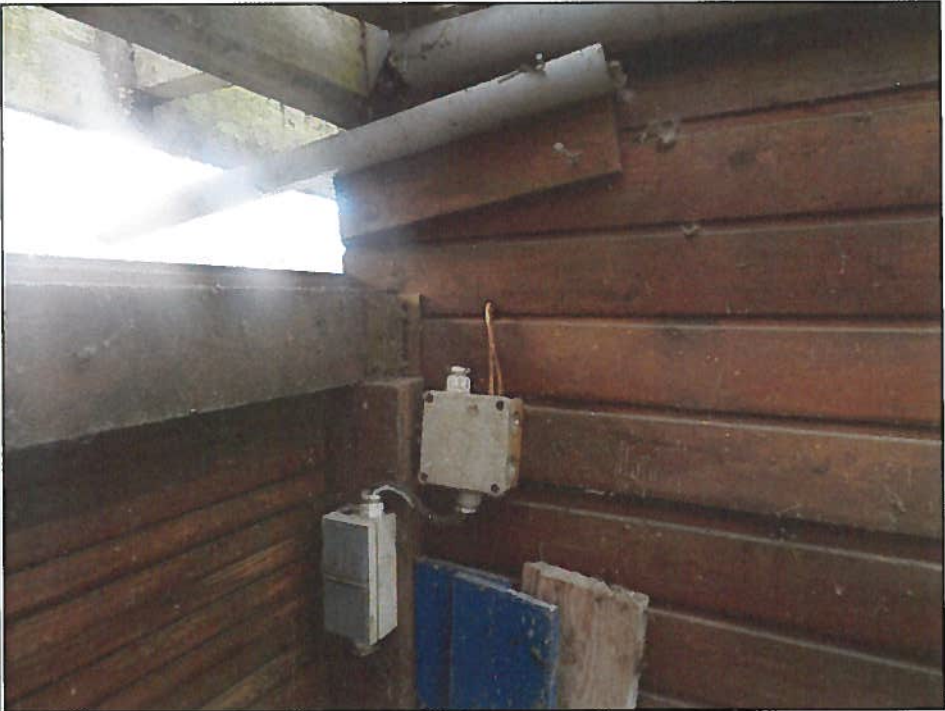
| <b>Fejlangivelse</b><br><i>Teknisk Revisor</i> | <p>Beskrivelse af skade/mangel: Der er udført uautoriseret og ulovlig elinstallation med bløde lampeledninger fra samledåse til faste lampesteder i carporten. Endvidere er der udført ulovlige ledningssamlinger.</p> <p>Note: Den fremførte effekt til lampestederne er dog begrænset og evt. skader vil formentlig begrænses til kortslutninger og udfald i gruppetavle.</p> <p>Karakter: K2</p> <p>Begrundelse for fejl: Forholdet er ikke beskrevet.</p> | A3 |
| Bygningssagkyndig | ikke set kan være tildækket ved min besigtigelse. | A3 |

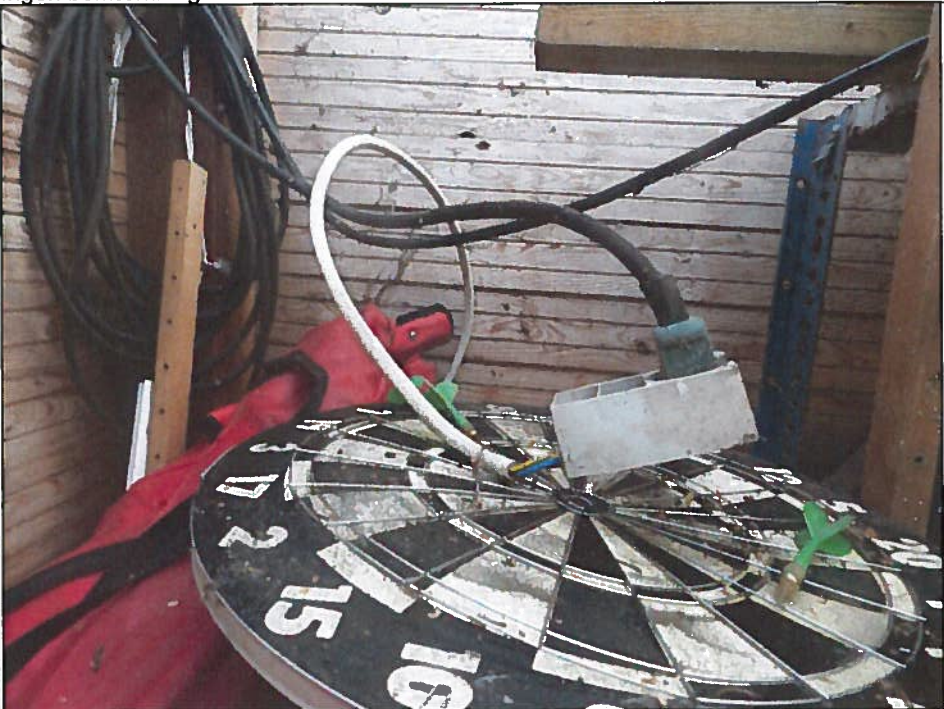
| Fejlangivelse<br>Teknisk Revisor | <p>Beskrivelse af skade/mangel: De er uautoriseret og ulovlig elinstallation i udhus.<br/>Løstliggende elkabel er ulovligt tilsluttet direkte til en stikdåse som kun er godkendt til indvendigt brug i opvarmede og tørre rum.<br/>Note: Der vurderes dog ikke umiddelbart risiko for personfare.<br/>Karakter: K2<br/>Begrundelse for fejl: Forholdet er ikke beskrevet.</p> | A3 |
| Bygningssagkyndig | Til kabler / forlængerledninger - Indbo ikke nogen fast installation | A2 |

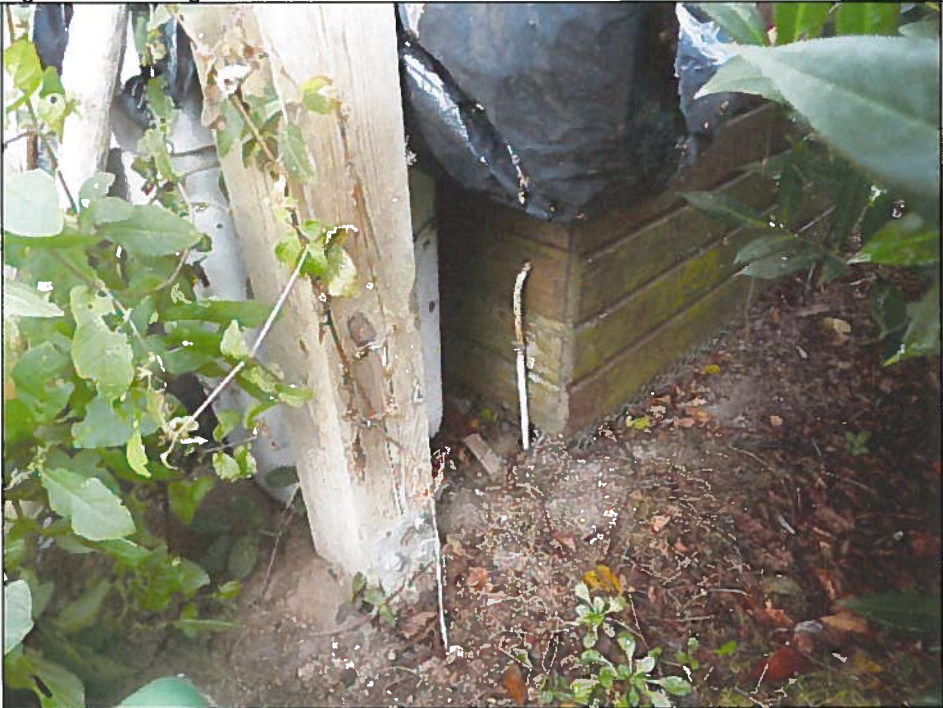
| <b>Fejlangivelse</b><br><b>Teknisk Revisor</b> | <p>Beskrivelse af skade/mangel: Der mangler kabelbeskyttelse ved terræn ved kabelopføring til udhus.</p> <p>Note: Kablet er udsat for beskadigelser fra mekaniske påvirkninger.</p> <p>Karakter: K2</p> <p>Begrundelse for fejl: Forholdet er ikke beskrevet.</p> | A2 |
| Bygningssagkyndig | Ingen mekanisk påvirkninger | A1 |
