## Revisionsoversigt

## Indledning

## Tilstandsrapport for ejendommen

## Bygning A (Beboelse / Overdækket terrasse - 122m2)

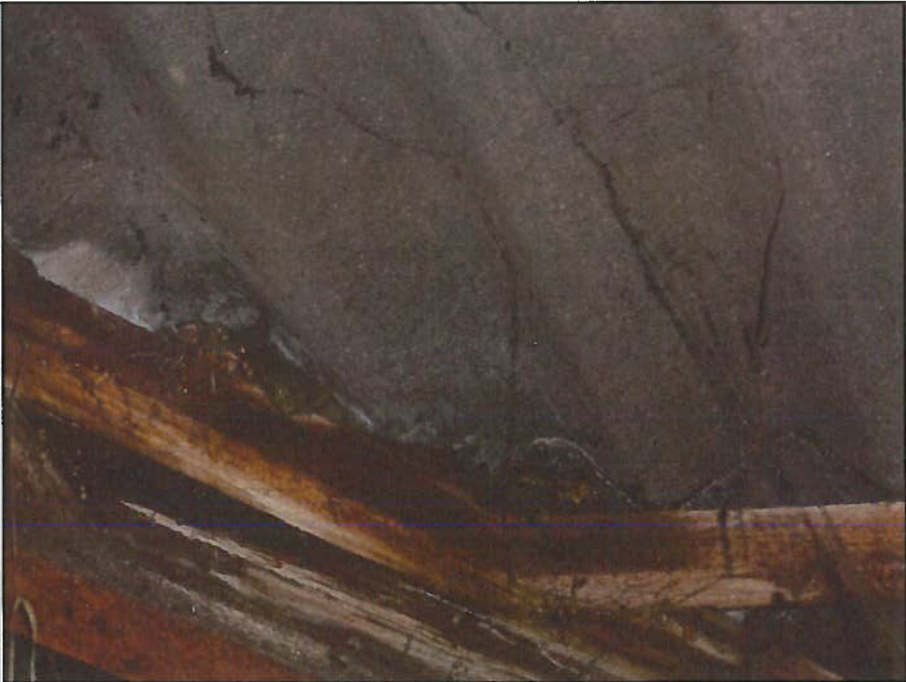
| 1.3<br>Skotrender/inddækninger | K2: Skotrende er utæt. Skotrende er med opbulning i samlinger.<br>Skotrendebrædder er med fugtskjolder/misfarvninger, samt nedbrudt træ | Note: |
| <b>Fejlangivelse</b><br>Syns- og Skønsmand | <p>Karakteren bør være K3.<br/><b>Begrundelse for fejl:</b> Utæthederne har givet skader på andre bygningsdele, idet der er råd i udhænget og opfugtning af kelspær og lægter ved skotrenden</p> | A3 |
| Bygningssagkyndig | Skotrende er beskrevet som utæt og med opbulning. Skade er beskrevet.<br>Note:<br>Der er i note beskrevet at der er råd. Der burde måske have været tilføjet lægter mv. I note Skader er beskrevet, der kun er i note være tilføjet råd i lægter mv. Der ses ikke fugtpletter og/eller skjolder på loft under skotrende | A1 |
| Syns- og Skønsmand | En konstruktion, som giver fugtindtrængning og dermed risiko for skade på andre bygningsdele skal have karakteren K3 | A3 |

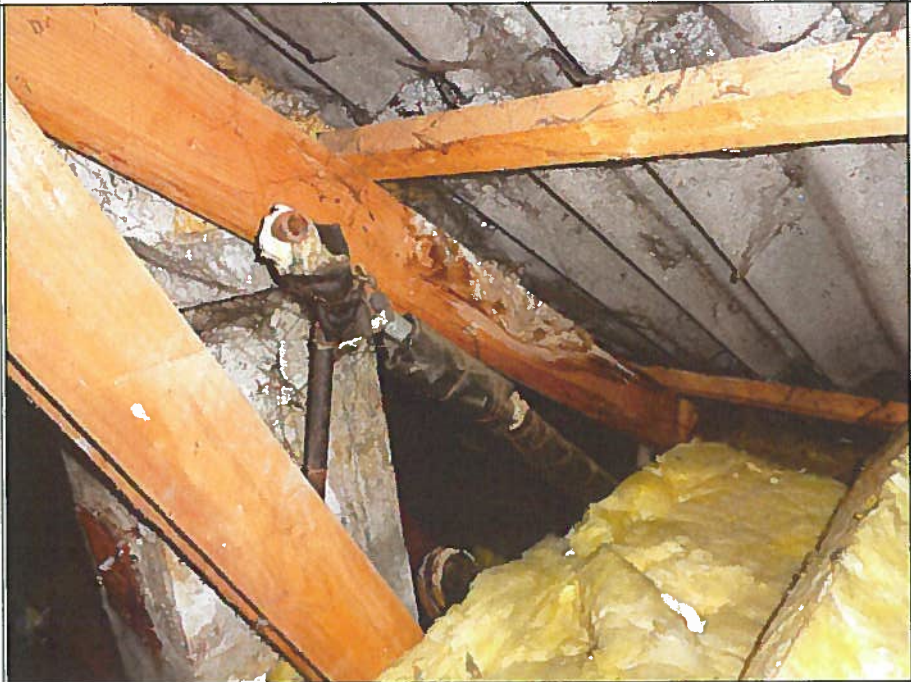
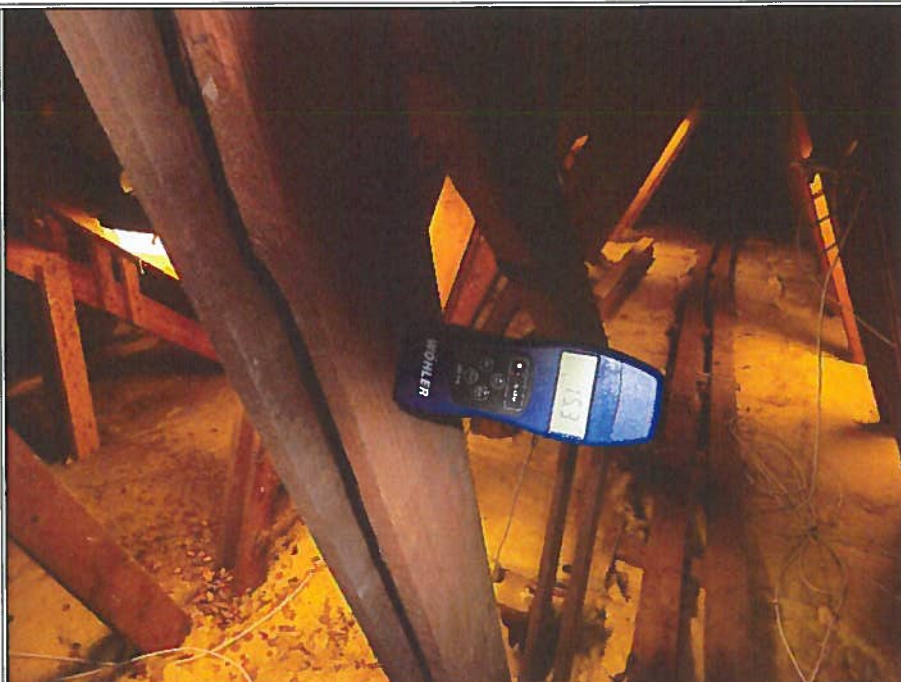
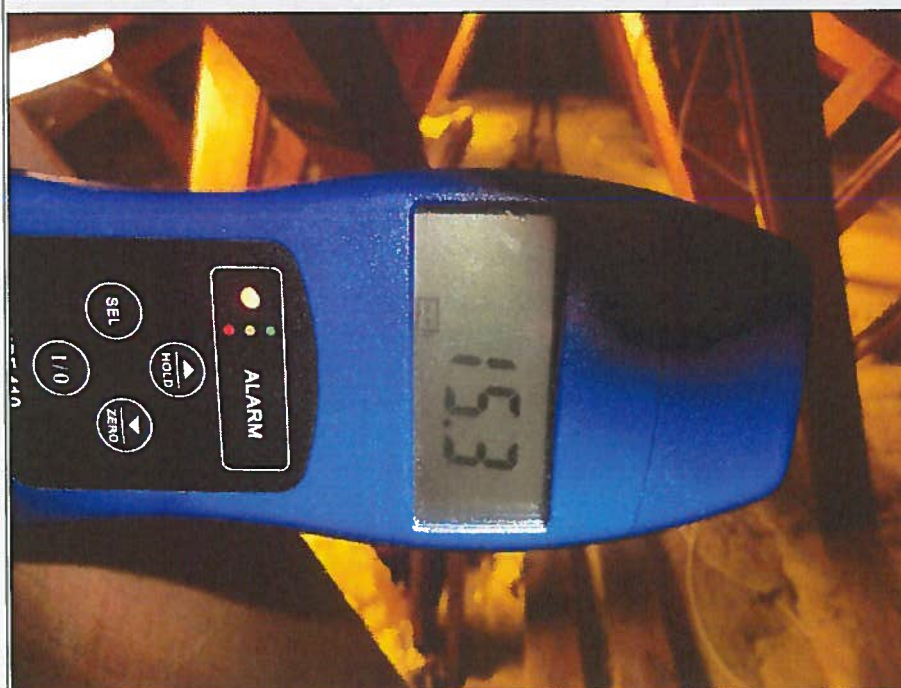
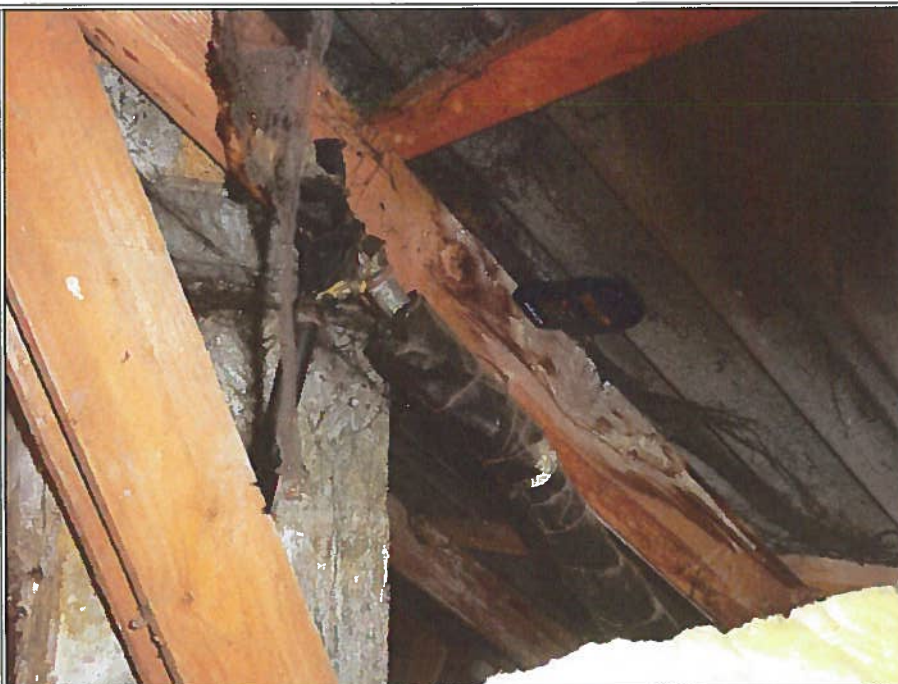
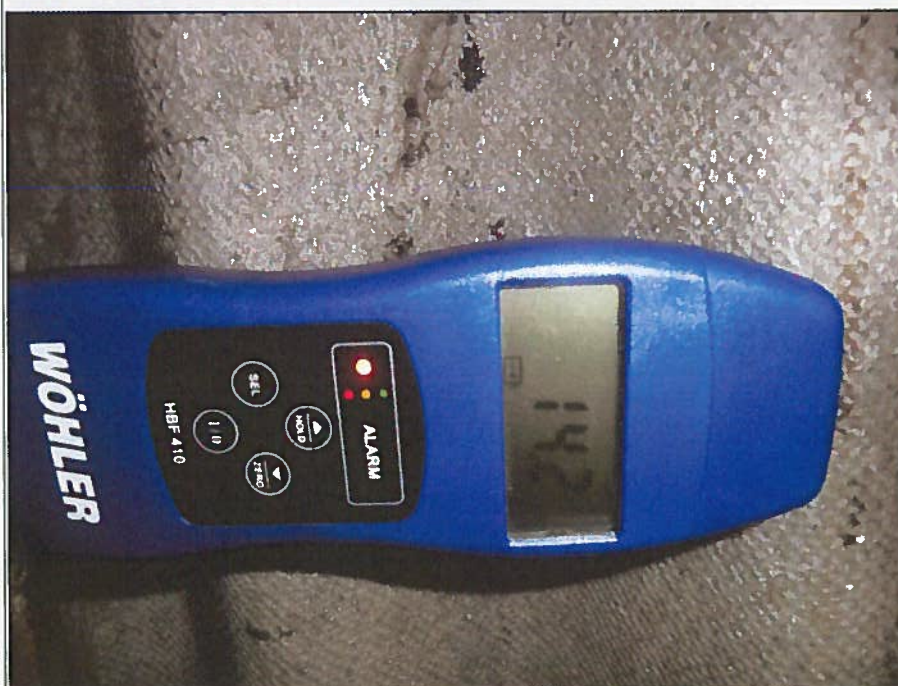
| <p><b>Beskrivelse af skade/mangel:</b><br/>K3. Der er utæthed ved inddækningen på skorstenens sydøstlige side.<br/>Note: Skaden giver fugtindtrængning, idet der blev målt 26 % fugt i oversiden af spæret her.</p> <p><b>Begrundelse for fejl:</b> Skaden er ikke registreret.</p> | | |

Ifølge sælgeroplysninger af 03-08-2011( ), 16-02-2012( )  
 Har der været utæt tag ved skorsten, ny inddækning. Ifølge sælgeroplysninger er der fortaget yderlig tætning/reparation i sommeren 2012. Jeg har i de foregående tilstandsrapporter ikke bemærket noget og eller set skader ved skorsten. Jeg fugtmålte umiddelbart efter og under tekniskrevision (teknisk revisorer blev meget vred)  
 Fugt målt i tilfældigt spær i tagrum 15,3 Fugt målt ved i spær ved skorsten 14,2.  
 Fugt skjold på spær er af ælder dato og ikke fugtig.  
 Jeg er ikke enig i konklusion på at der skulle være utætheder ved skorsten og såfremt at der er det, mener jeg at det er oplysninger sælger har fortiet. Med henvisning til udfyldte sælger oplysninger i tidligere tilstandsrapporter ( ). Jeg mener at der ikke var skade på inspektionstidspunkt for tilstandsrapport.

| Syns- og Skønsmand | <p>Netop påståede udbedringer giver anledning til ekstra opmærksomhed, da der så har været et problem, som ikke nødvendigvis er løst.</p> <p>Undertegnede blev ganske rigtigt vred, fordi BS ville blande sig i min undersøgelse, i strid med reglerne for teknisk revision, og begyndte at måle fugt alle andre steder i tagrummet end der, hvor skaden var, og hvor jeg målte 26 % fugt.</p> <p>Pointtildeling fastholdes</p> | <b>A3</b> |

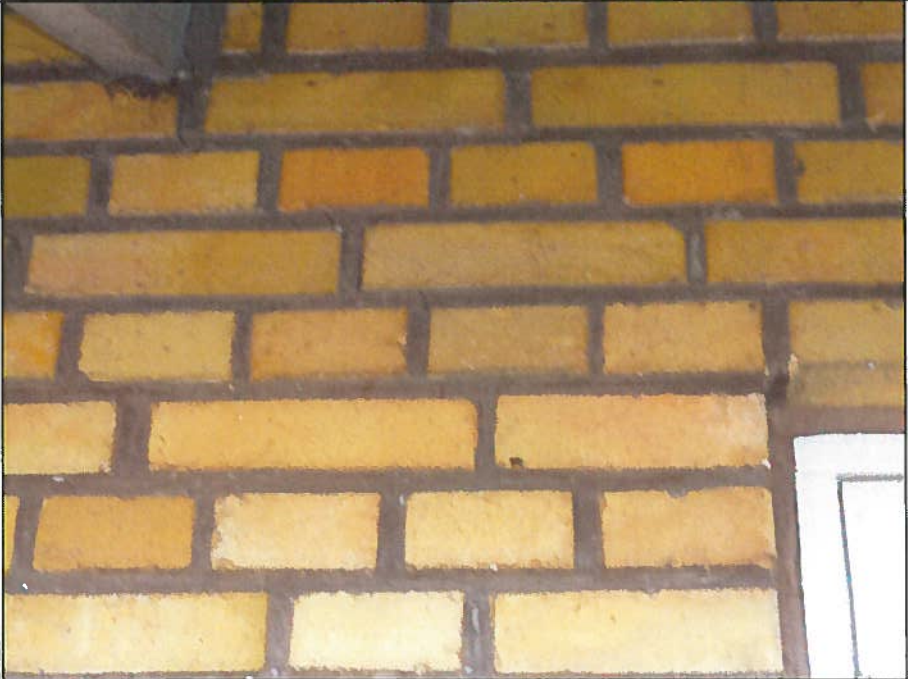
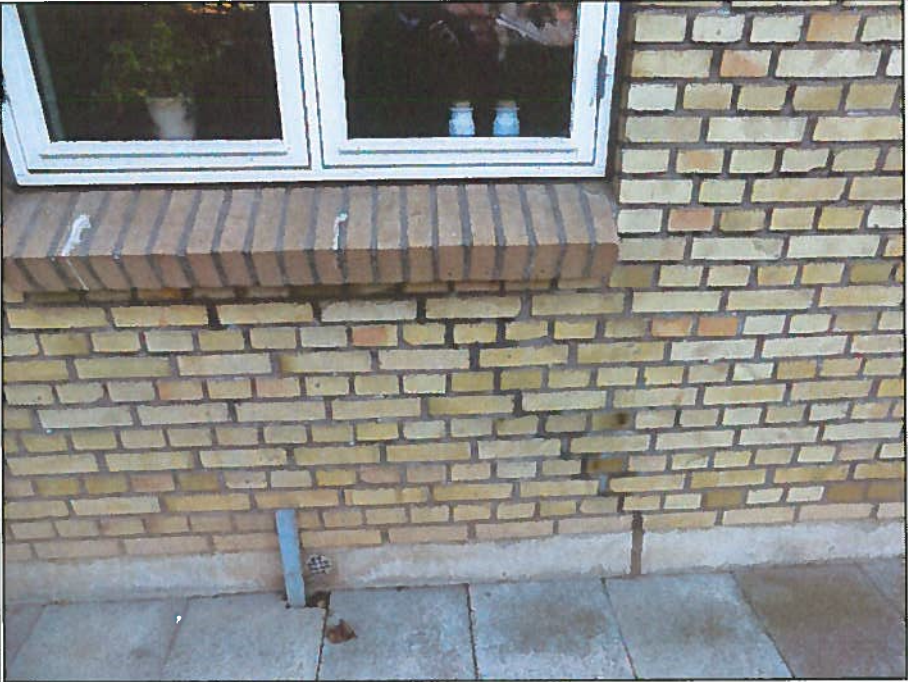
| 2.1 Facader/gavle | K2: Murværk har revnedannelser ved sætnings revner i sokkel. Mod NØ & NV Note: Der er tale om bevægelsesrevner, der udløber fra revner i fundamenter. Det må påregnes, at der skal udføres løbende reparationer af murværkets fuger, fordi selv mindre bevægelser vil give revnedannelser | |
| <p>Tilføjelse:<br/>Skrårevnen ved soklen mod nordvest fortsætter op over køkkenvinduet.</p> <p><b>Begrundelse for fejl:</b> Skaden er ikke registreret</p> | | |

| Bygningssagkyndig | <p>Jeg mener at revner er beskrevet. køkkenvindue vender mod NV, se fundamenter. Revne over vindue kommer fra sokkel. Endvidere er der beskrevet at der må forventes løbende mindre reparationer. Skaden er allerede registret tilstandsrapport af 12-10-99 (lbnr. ) Jeg mener at skaden er registeret.</p> | 0 |
| Syns- og Skønsmand | Det er ikke i teksten beskrevet at der er revne over vinduet | <b>A3</b> |

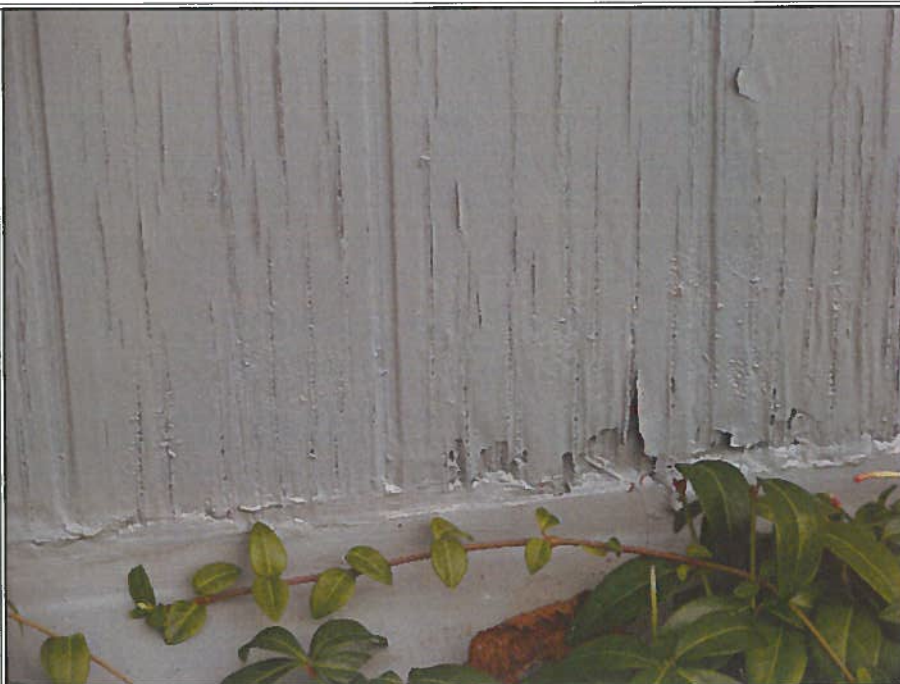
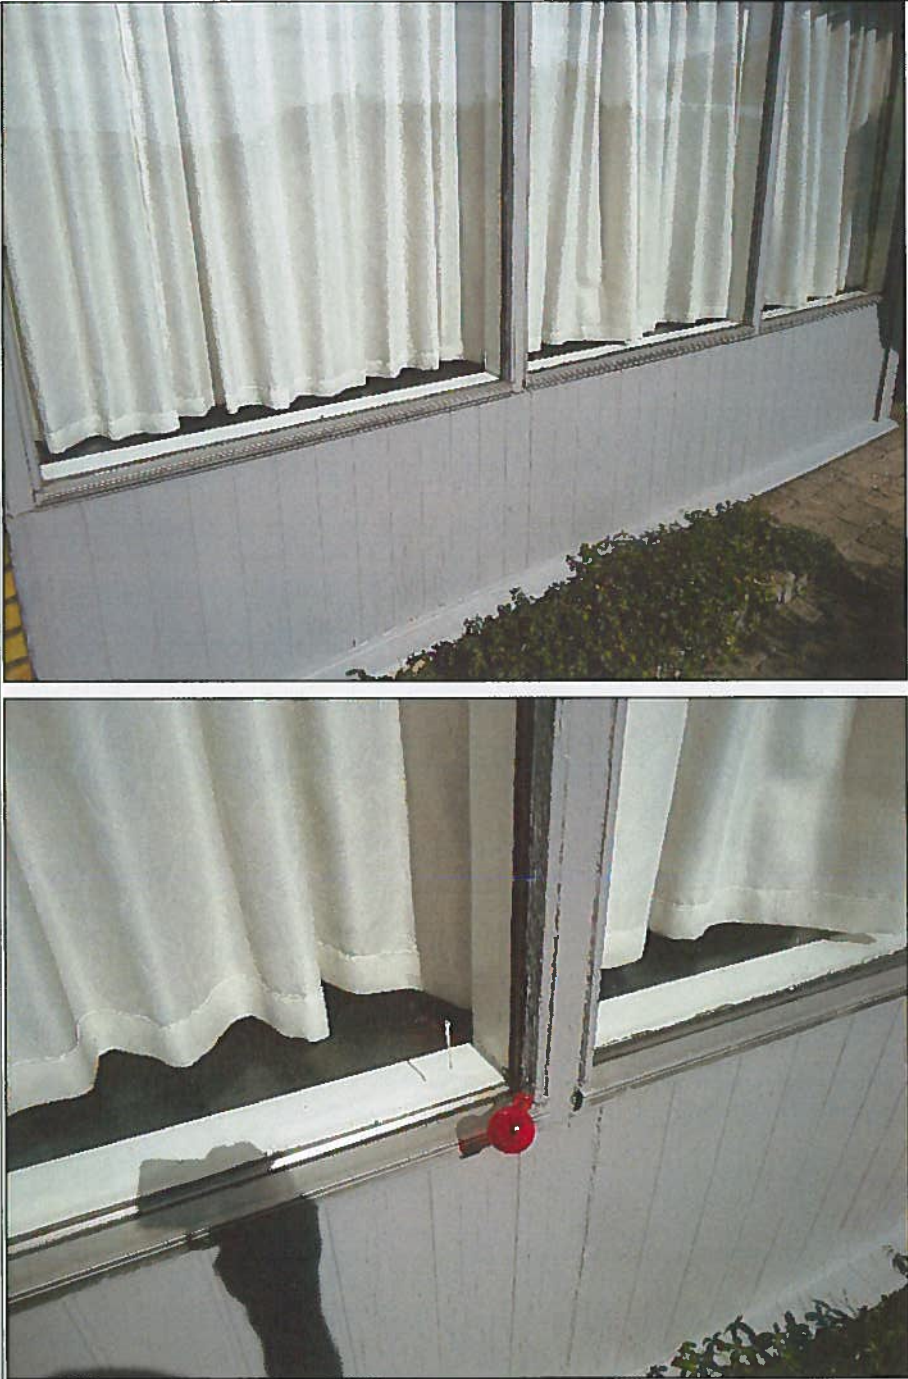
Træbeklædning under stuevindue mod sydvest er nedbrudt foruden

**Begrundelse for fejl:** Skaden er ikke registreret

| Bygningssagkyndig | <p data-bbox="400 1624 1310 1720">Skaden er beskrevet under vinduer med skade K2. Råd er i kamtræ og krydsfiner plade der påsat vindues parti i bunden, ny beklædning på eksisterende fyldning. Vindues parti er fra gulv til loft og i hele gavls brede der gård fra gulv til loft.</p> | 0 |
| Syns- og Skønsmand | Det er ikke vinduet der kommenteres, men beklædningspladen | A3 |

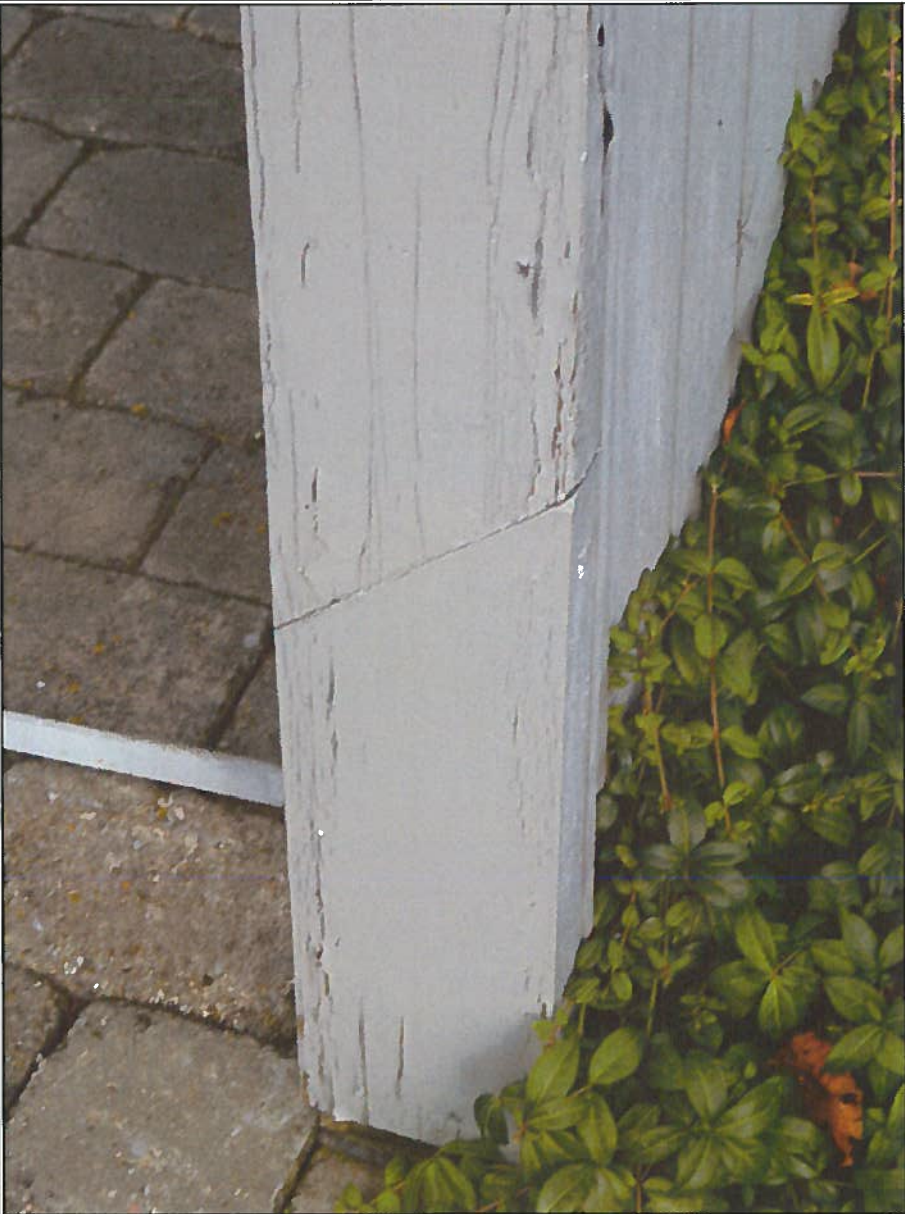
| | <p>Tilføjelse:<br/> Beklædning på stolpe for overækning mod sydvest er repareret forneden<br/> <b>Begrundelse for fejl:</b> Skaden er ikke registreret<br/> <b>Fejlens vægt:</b> Pointtildeling er nedsat, da hovedparten af skadesregistreringen foreligger</p> | |
| Bygningssagkyndig | Reparation af stolpe kan ikke være en skade. Der må forventes at der er fortaget op til flere reparationer på udvendigt træværk fra bygnings opførsels tidspunkt (1967) 45år gammelt træ i det fri<br>Reparation er udført tilfredsstillende og håndværksmæssigt korrekt. | 0 |
| Syns- og Skønsmand | Enhver skarring/reparation bør kommenteres | <b>A1</b> |

Under punkt 2.2 bygning A frafaldes fejlangivelsen A1, da skarringen er intakt og ikke kan anses for en skade.

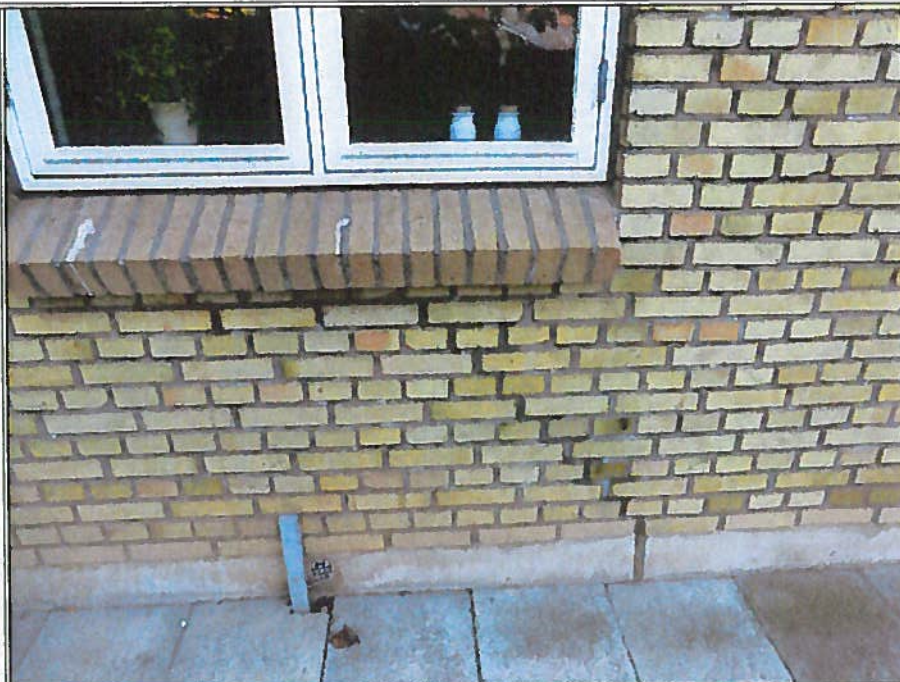
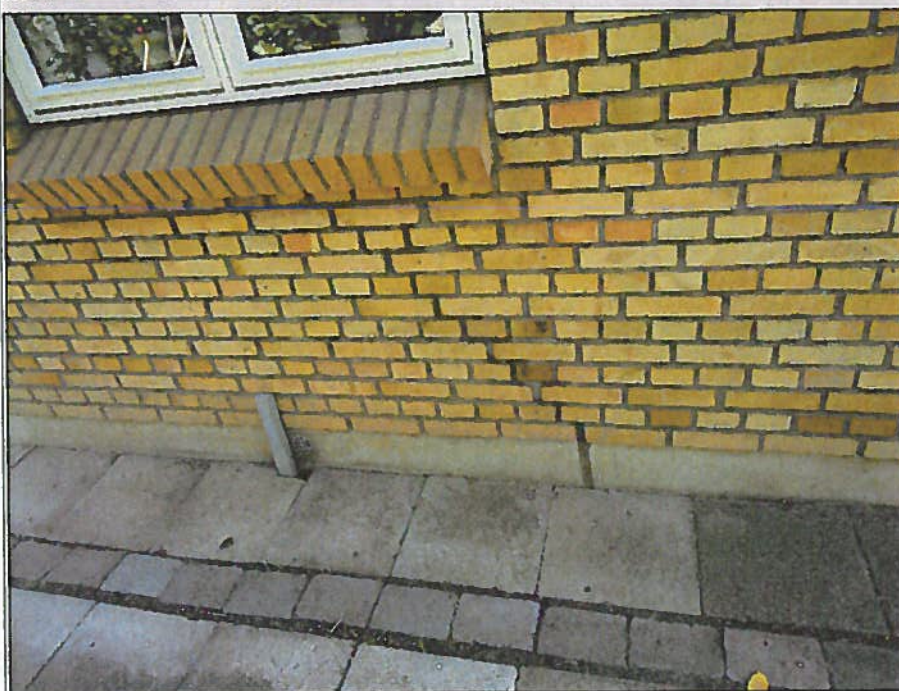
Foto 1 August 2011 Foto 2 oktober 2012

| 4.2 Sokkel | K2: Der er revner i sokkel mod NØ under soveværelsesvindue og mod NV ved køkkenvindue. Revnerne går, vider op i facaden. Note: Revnerne er repareret med silikone. Revner er omtalt i tidligere tilstandsrapport. Der er mindre revnedannelse ved de fleste ventilationer til krybekælder. Der er således tale om ældre sætningsrevner, der vurderes uden betydning for bygningens stabilitet, men revnerne er dog af en sådan karakter, at der må forventes løbende reparationer. |

Jeg er uenige i skade bør opgraderes til K3/UN. Skade er beskrevet i alle tidligere tilstandsrapporter. af 12-10-99, af 3-08-2011, af 17-02-2012. endvidere er det beskrevet i tilstandsrapport fra 1999 af revner er tætnet med silikone. Jeg mener at det kan antages at revner er i ro. Revner har været der før 1999(12år gamle) i perioden fra min første tilstandsrapport august 2011 og til oktober 2012 er der ikke sket yderligere bevægelser, skaden må antage at være i ro.

Undertegnede's betragtninger fastholdes

Under punkt 4.2 bygning A frafaldes fejlangivelsen A3, da revner i murværk vurderes tilstrækkeligt beskrevet.

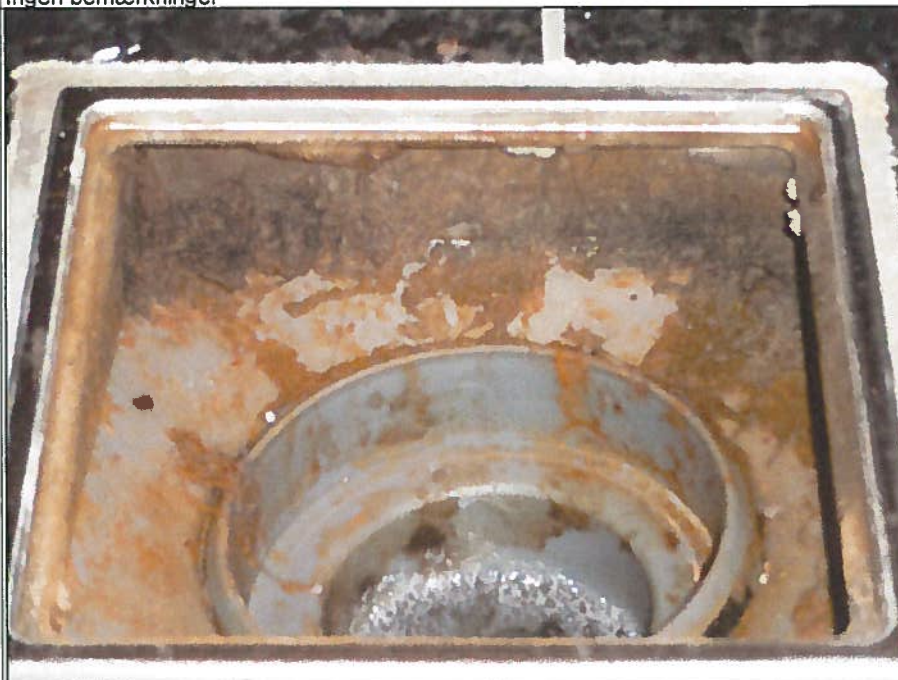
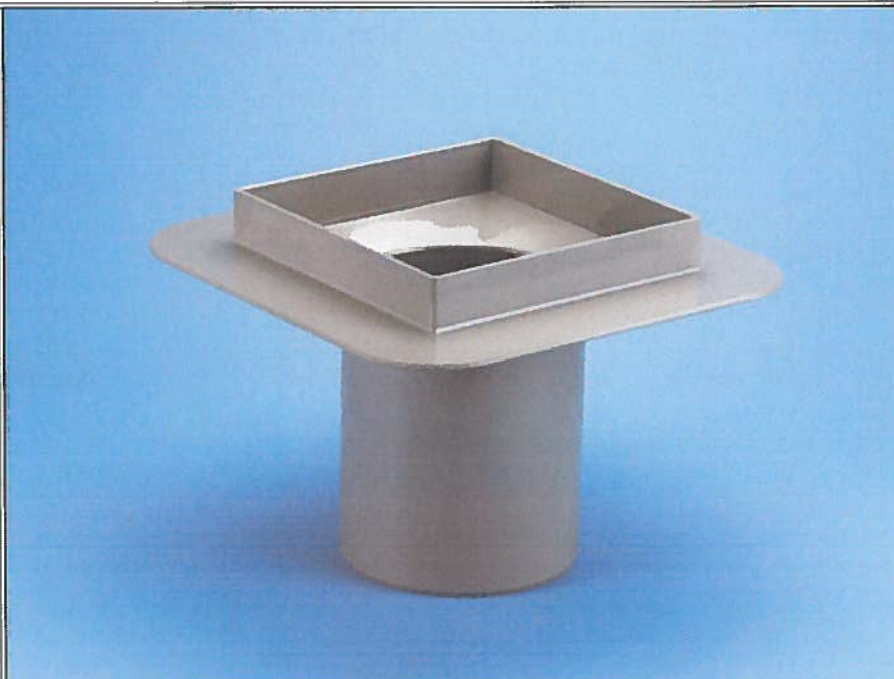
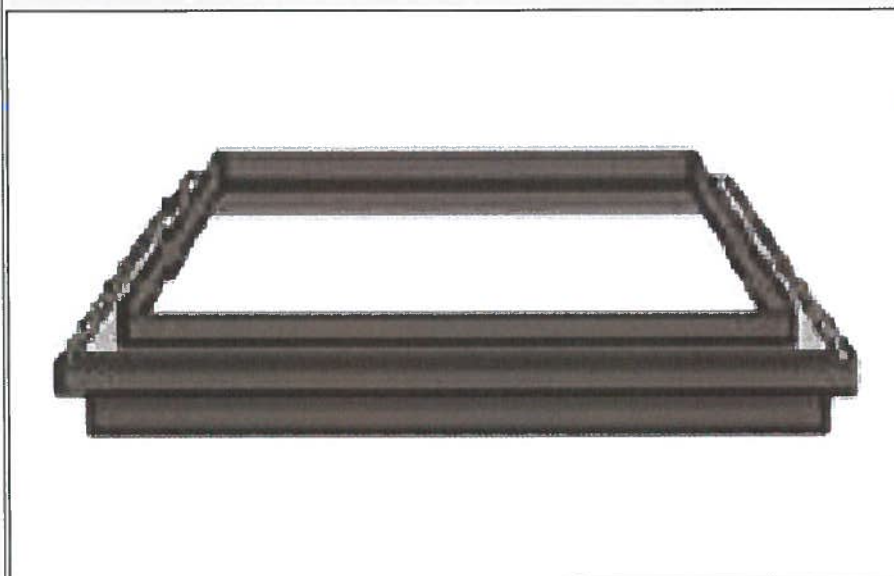
#### 6.4 Gulvafløb

K1. Gulvafløb i bruseniche er udført med forhøjering mellem skål og rist.

Note: Da badeværelset skønnes udført med vådrumsmembran vil skaden ikke medføre risiko for skade på andre bygningsdele

Begrundelse for fejl: Skaden er ikke registreret

Der er anvendt gulvafløb som 110mm Floor Inlet fra Wavin. Dette kan ikke betegnes som en skade. Der er sandsynligvis på monteret plast ramme, kunne være forhøjer ramme som maxi felx. Se monterings vejledning. Efter mine bedste fagligviden (autorisation som kloakmester i 2001) er dette en ganske normal installation.

Det er ikke den af BS viste afløbsskål, der er monteret, men en afløbsskål med en forhøjering over

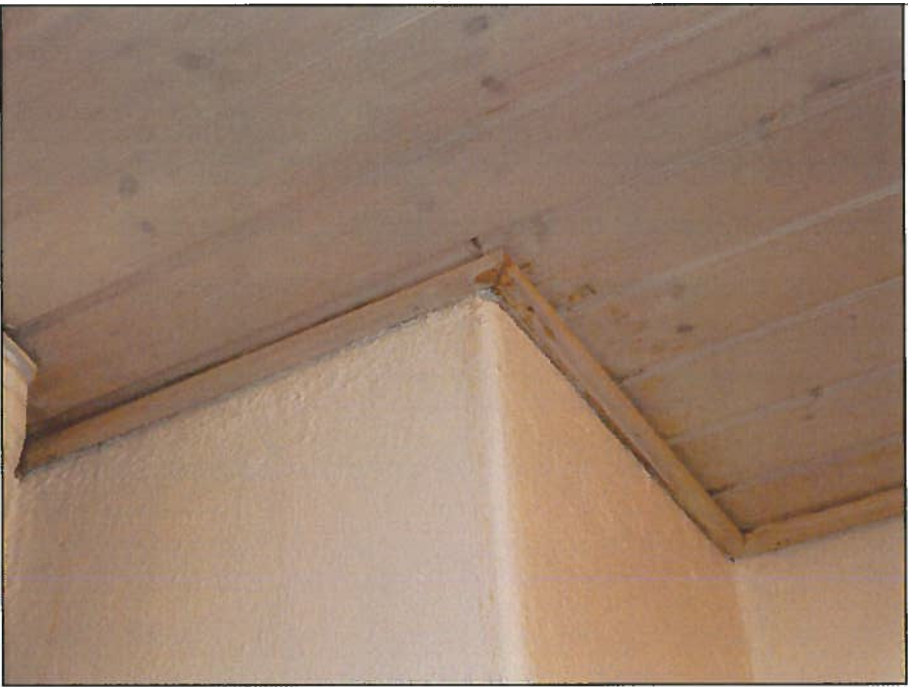
| <b>Fejlangivelse</b><br><i>Syns- og Skønsmand</i> | <p><b>Beskrivelse af skade/mangel:</b><br/> UN. Der skjolder på loftet ved skorstenen i bryggerset.<br/> Note: Årsagen kan være utætheder ved skorstensinddækningen.<br/> <b>Begrundelse for fejl:</b> Skaden er ikke registreret</p> | A3 |
| Bygningssagkyndig | Der er tidligere tilstandsrapporter nævnt under sælgeroplysninger at der har været utætheder omkring skorsten. Disse skjolder er vurderet at være af ældre dato, og stammer sandsynligvis herfra. Der er skiftet en ventil i lofts rum august 2012 (se sælgeroplysninger)<br>Bygningen har endvidere ingen tæt dampspærre. (normal for opførsel tidspunkt).varmvandsbeholder stå til venstre for skorsten i tagrum. Karakteren UN er jeg uenige i. Jeg mener ikke der er en skade. Der er skjolder på lofter flere steder.<br>Skaden kan højest være K0 | A1 |
| Syns- og Skønsmand | Sælger oplyst selv at der var kommet fugt ind her. Bemærkningen fastholdes | A3 |

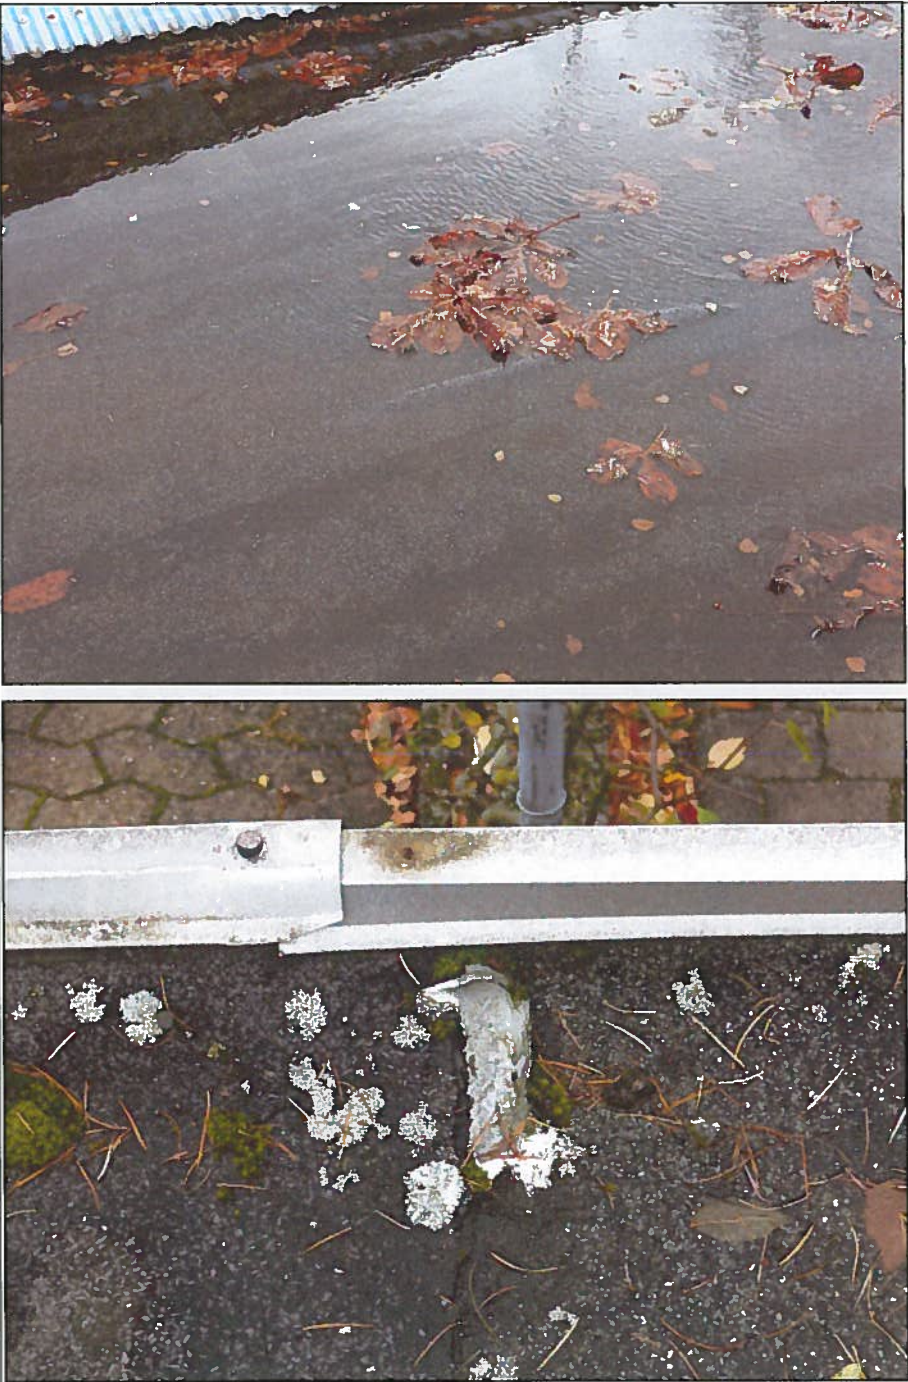
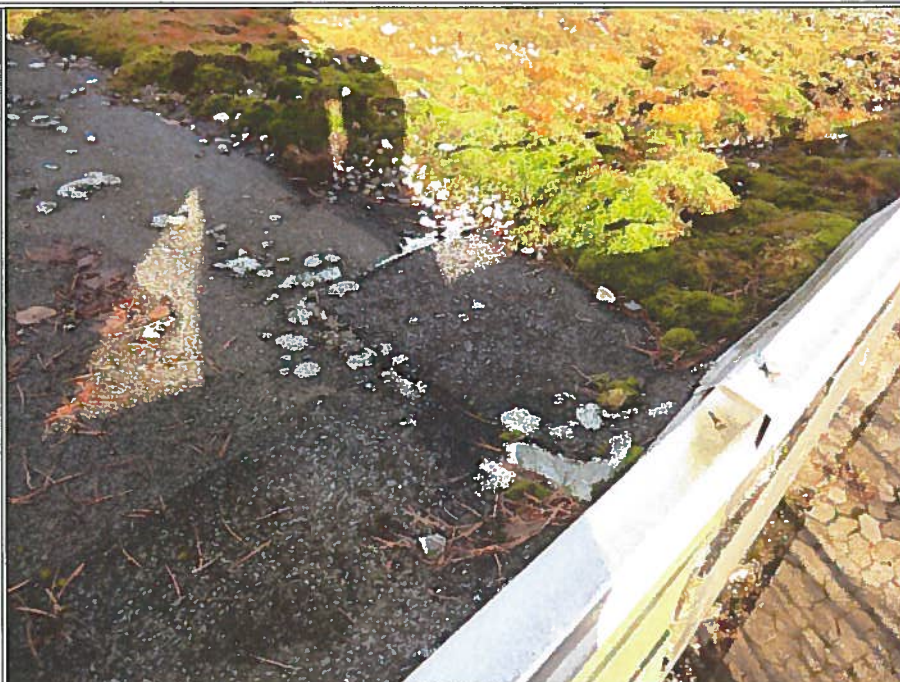
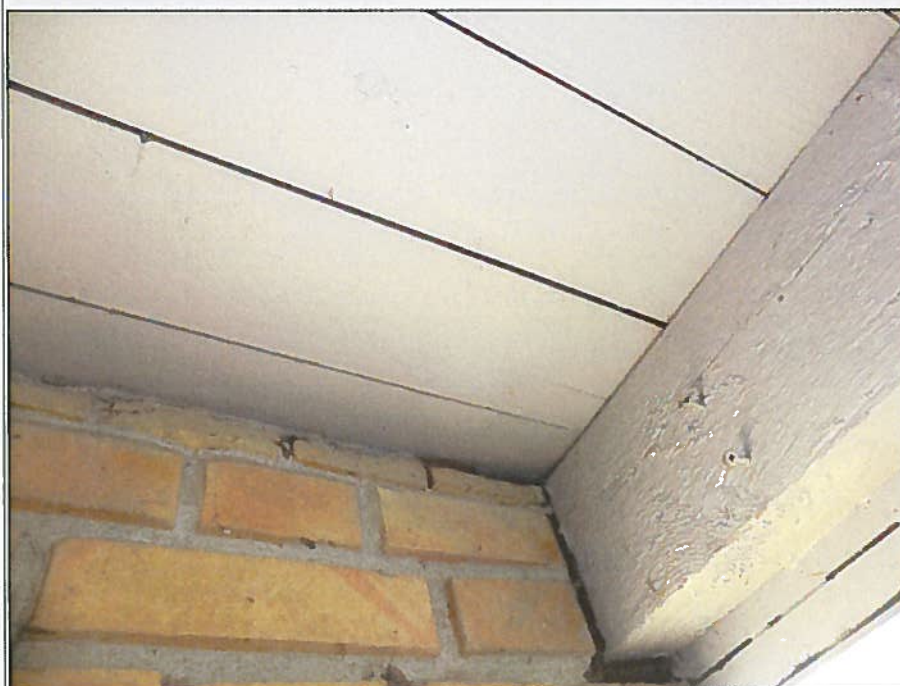
Foto 1 februar 2012 Foto 2 oktober 2012. Foto 3 november 2012 fuge placering . Foto 4 loft set ved hjørne under fuge.

| <b>Fejl angivelse</b><br>Syns- og Skønsmand | <p><b>Beskrivelse af skade/ mangel:</b><br/> K3. Der er en dampplomme på taget og tagpap er repareret med elastisk fugemasse ved det sydøstlige hjørne<br/> Note: Der er utætheder i overpappen og dermed på sigt risiko for skader på andre bygningsdele<br/> <b>Begrundelse for fejl:</b><br/> Skaden er ikke registreret</p> | B8 |

Tagbelægning Damplomme kunne ikke visuelt ses på inspektionstidspunkt. Ved inspektion i august 2011 var der vand på taget. Ved inspektion i februar 2012 var der is på taget. Ved inspektion i oktober 2012 var der vand på taget. Der er ikke register følgeskader og /eller tegn på følgeskader, på underbeklædning. Derfor må det antages at tagbelægning var tæt på inspektions tidspunktet, specielt med den mængde vand der stod på taget.

Fuge kunne ikke lokaliseres pga. vand og bladfild på taget.

| | <p>mos og bladfyld, samt fjerne vand og andet på taget. Jeg har vurderet at FLADT tag var normal byggeskik ved opførsel i 1967. Det var ligeledes acceptabelt at der stod vand på tagbelægninger. (bygninger må vurderes efter bygninger af tilsvarende alder ifølge vejledningen). Jeg er uenig i at der er risiko for skader på andre bygningsdele.</p> <p>Hvis tagbelægningen skulle være utæt eller blive utæt, ville den så ikke have været det fra perioden fra august 2011 og frem til oktober 2012.</p> <p>Fuge er ikke entydig på ejers del. fuge er i skel. Tagene er sammenbygget. Skellinje er ved jernstolper der ses på foto</p> | |
| Syns- og Skønsmand | Hvis man ikke kan se taget for vand og is, bør det have en UN karakter. Undertegnedes bemærkninger fastholdes | <b>B8</b> |

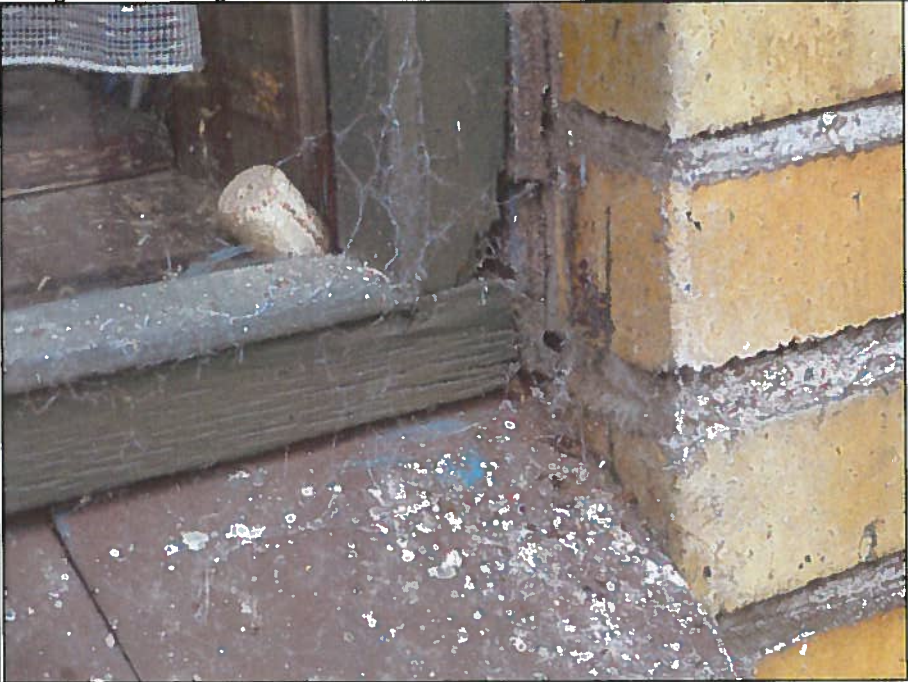
| <b>Fejlangivelse</b><br>Syns- og Skønsmand | <p><b>Beskrivelse af skade/mangel:</b><br/>K2. Vindue mod sydvest har råd forneden</p> <p><b>Begrundelse for fejl:</b> Skaden er ikke registreret</p> <p><b>Fejlens vægt:</b> Det er skærpende at skaden er registreret i tidligere tilstandsrapport fra 1999</p> | A4 |
| Bygningssagkyndig | Ingen yderlig kommentar | A3 |

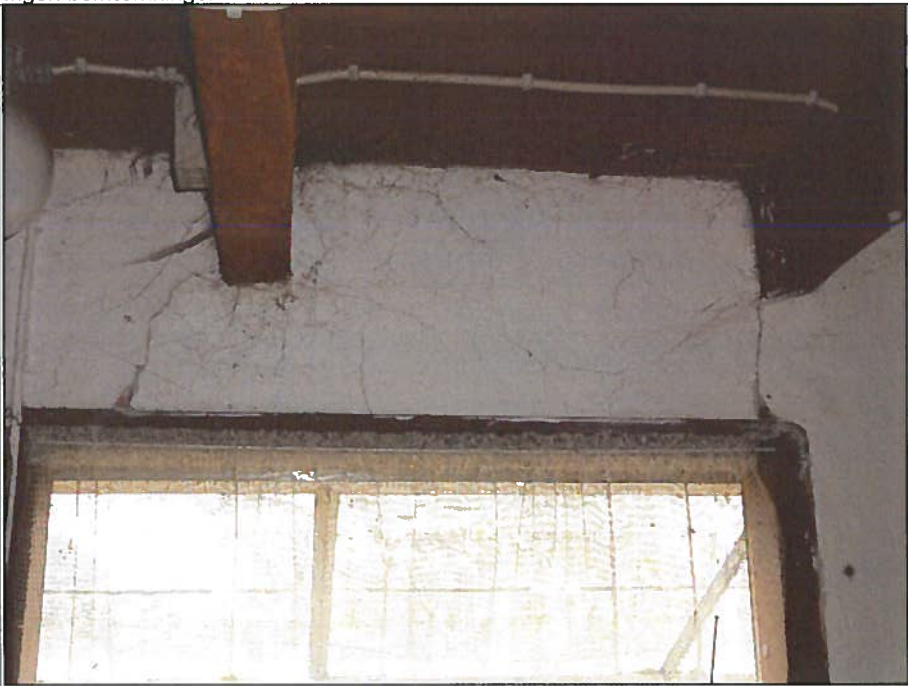
| <b>Fejlangivelse</b><br>Syns- og Skønsmand | <p><b>Beskrivelse af skade/mangel:</b><br/>K1. Der er lodrette revner i bagmur over vindue og dør</p> <p><b>Begrundelse for fejl:</b><br/>Skaden er ikke registreret</p> | A3 |
| Bygningssagkyndig | Revner var visuelt ikke synlige under inspektion. Revner er uden betydning og normal forekommen i ældre udbygninger (fra 1967) Der er ikke lokaliseret revner i massivt murværk udvendig | 0 |
| Syns- og Skønsmand | Hvorfor var revnerne ikke visuelt konstaterbare? Bemærkningen giver ingen mening | A3 |
