**DISCIPLINÆR- OG KLAGENÆVNET  
FOR BESKIKKEDE BYGNINGSSAGKYNDIGE**

**Afgørelse – teknisk revision af tilstandsrapporten [REDACTED]:**

Det er nævnets vurdering, at der i tilstandsrapporten [REDACTED] er afvigelser fra retningslinierne for huseftersyn i et sådant omfang, at den må betegnes som fejlbehæftet. Det er nævnets afgørelse, at beskikket bygningssagkyndig [REDACTED] tildes en påtale for fejl i en tilstandsrapport.

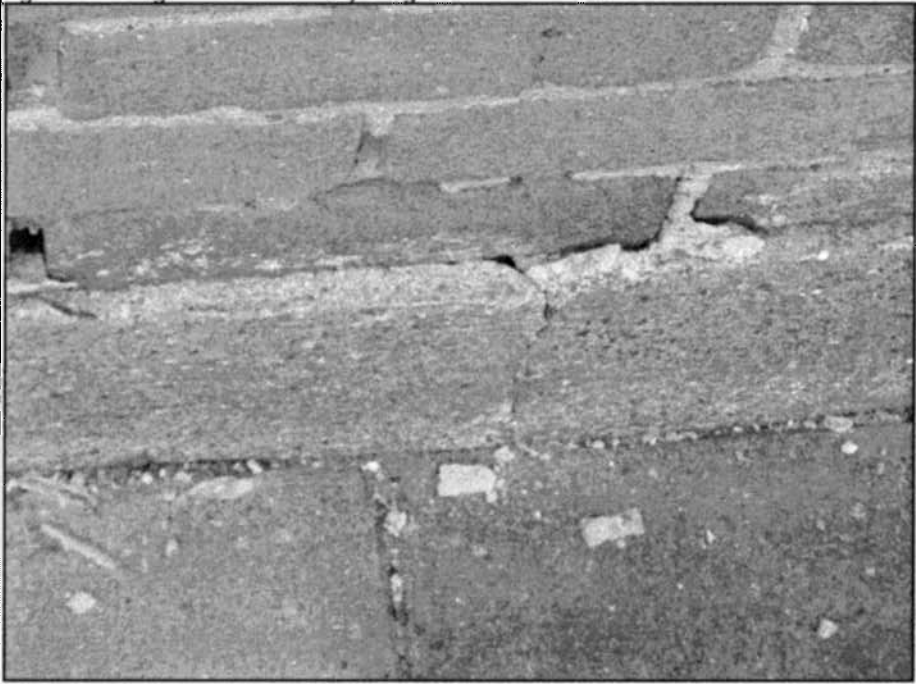
| 1.2 Sokkel | K1: Der er enkelte mindre sokkelrevner. Note: Angivne sokkelrevner er mere reglen end undtagelsen og har ikke nogen konstruktiv betydning. | |

| <b>Fejlangivelse</b><br><i>Teknisk Revisor</i> | | <b>A1</b> |
| | Tilføjelse: Der er områder med løs puds på sokkel mod syd | |
| Bygningssagkyndig | Enig | |
| Teknisk Revisor | OK | <b>A1</b> |

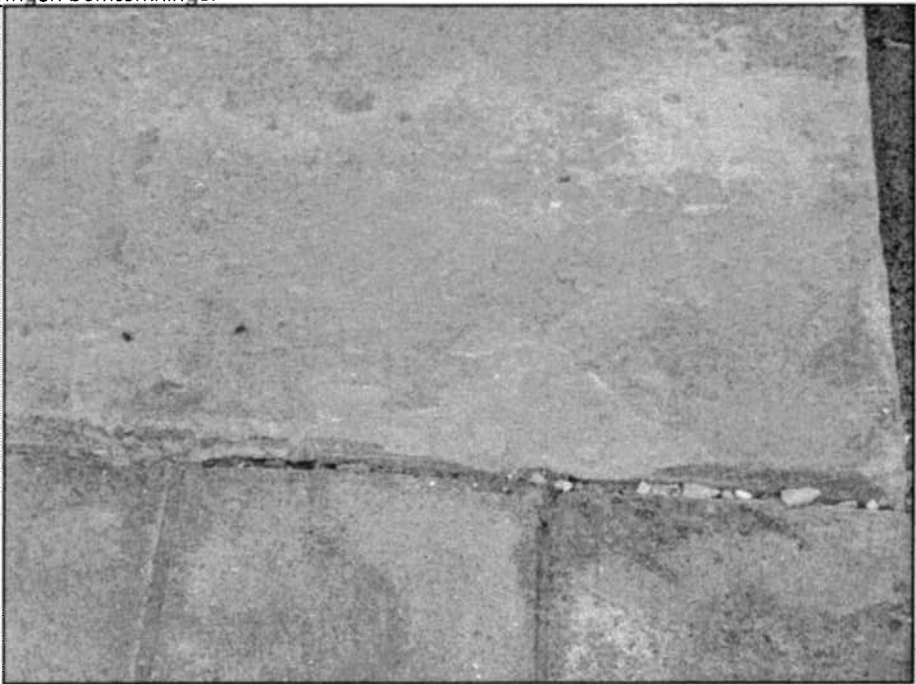
| 1.3 Udvendige trapper | Ingen bemærkninger | |

1.3: Fejlangivelsen (A2) frafaldes.

| <b>Fejlangivelse</b><br><i>Teknisk Revisor</i> | | <b>A3</b> |
| | K1. Trappestøbning mod syd har afskalning | |
| Bygningssagkyndig | Efter min bedste overbevisning under bagatelgrænsen. | |
| Teknisk Revisor | Trapper er et særligt punkt i tilstandsrapporten, hvorfor en afskalning efter min mening bør medtages | <b>A2</b> |

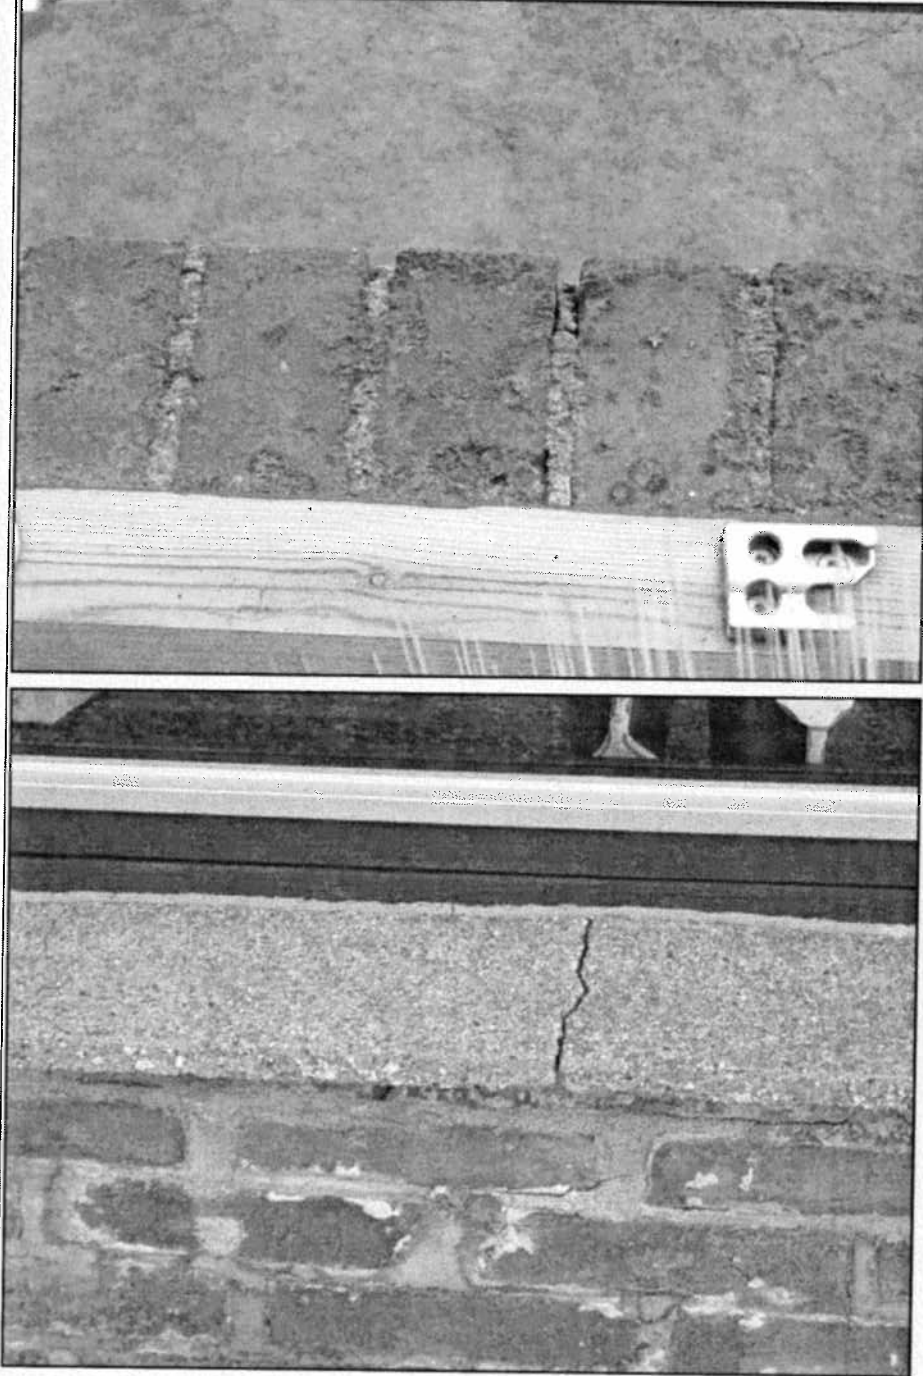
| <b>Fejlangivelse</b><br><b>Teknisk Revisor</b> | <p>K1. Mørtelfuger mellem mursten under gavlvinduer mod øst er delvist nedbrudte og en betonsålbænk mod syd er revnet</p> | A3 |
| Bygningssagkyndig | <p>I dette tilfælde er de murede sålbænke en integreret del ud det udvendige murværk og her er skaden beskrevet incl. note.</p> <p>Denne kommentar gavner intet at beskrive to gange. Man ville jo nok helle ikke undlade at omfuge sålbænkene blot fordi fuger ikke er nævnt her en gang til.</p> <p>Enig i kommentar vedr. betonsålbænken.</p> | |
| Teknisk Revisor | Jeg er ikke enig med BS. Sålbænke skal behandles under punktet sålbænke uanset om de består af mursten, klinker eller eksempelvis beton | A3 |

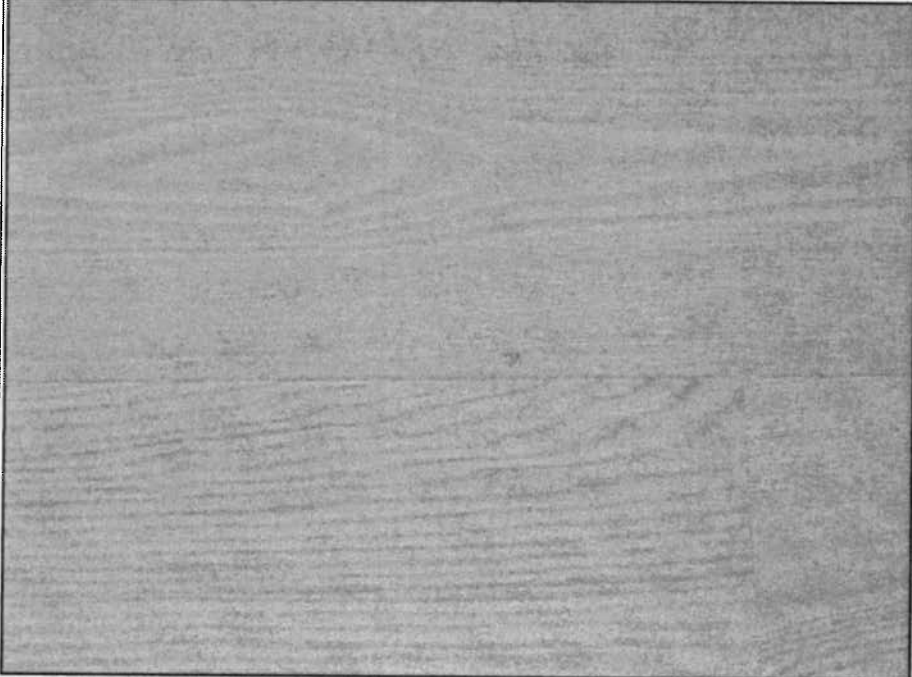
| 6.2 Belægninger | Ingen bemærkninger | |

6.2: Fejlangivelsen (A1) frafaldes.

| <b>Fejl angivelse</b><br><i>Teknisk Revisor</i> | | <b>A1</b> |
| | K0. Der er lille skade / hul i laminatgulv i alrummet | |
| Bygningssagkyndig | Her er vi altså for langt ude.<br>Skal det også skrives og tælles hvor mange små mærker der er efter stillethæle? | |
| Teknisk Revisor | Når der ligger et nyt laminatgulv, må køber forvente, at det er uden selv små huller, og især når det som her er lige i ganglinjen | <b>A1</b> |

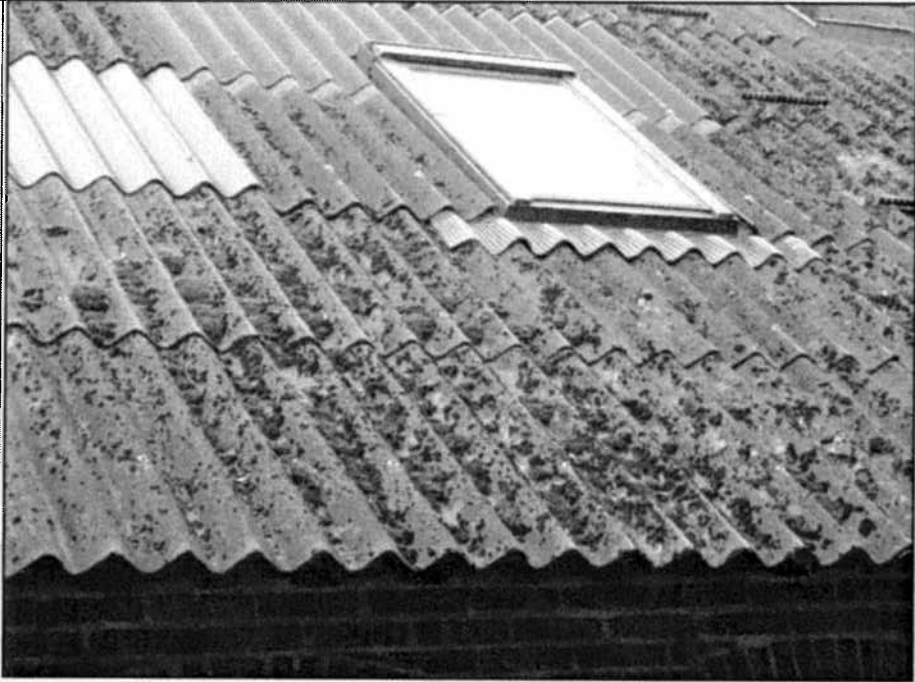
8.1: Vægten sænkes fra A3 til A1.

| <b>Fejlangivelse</b><br><i>Teknisk Revisor</i> | | <b>A3</b> |
| | K1. Der er stedvis mosbelægning på taget, især mod nord | |
| Bygningssagkyndig | Hvis du læser BYG-ERFA bladet vedrørende dette bør dette slet ikke nævnes. I alt fald en meget høj fejlnotering med A3. Her burde A1 være max. | |
| Teknisk Revisor | Der er et BYG-ERFA blad, som beskriver, at cementtagsten og teglstensstage iflg. nyere undersøgelser ikke påvirkes af mosbelægning, og der er et BYG-ERFA blad, som anbefaler afrensning og malerbehandling af eternittage. Derudover kan ophobning af mos ved skorstene, taghætter og ovenlys give anledning til tilstopning af vandrender og dermed fugtindtrængning i tagkonstruktionen | <b>A3</b> |

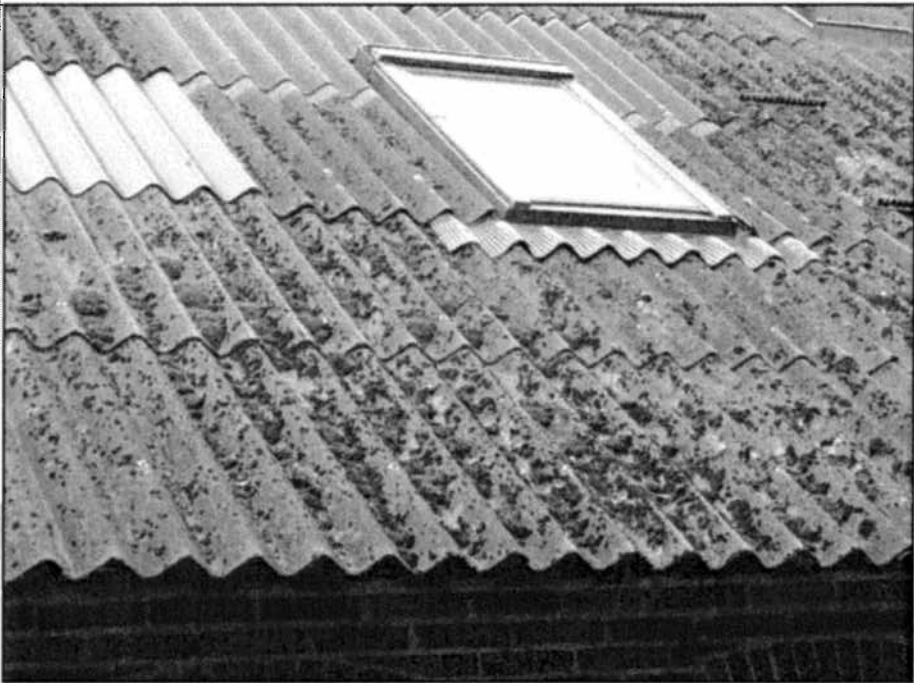
| 8.1<br>Tagbelægning/rygning | Ingen bemærkninger | |

| <b>Fejlangivelse</b><br>Teknisk Revisor | | A3 |
| | K2. 2 tagplader er skredet lidt ned eller lavt monteret ved ovenlysvindue mod nord | |
| Bygningssagkyndig | Der er intet der tyder på at tagpladerne er gledet ned. Der er udført en ganske "ufarlig" tilpasning i forbindelse med montering af nyt tagvindue og sideliggende ny tagplade. | |
| Teknisk Revisor | Jeg er ikke enig i at det er en "ufarlig tilpasning". Pladeoverlægget foroven er ca. 6 cm mindre end hos de øvrige plader | A3 |

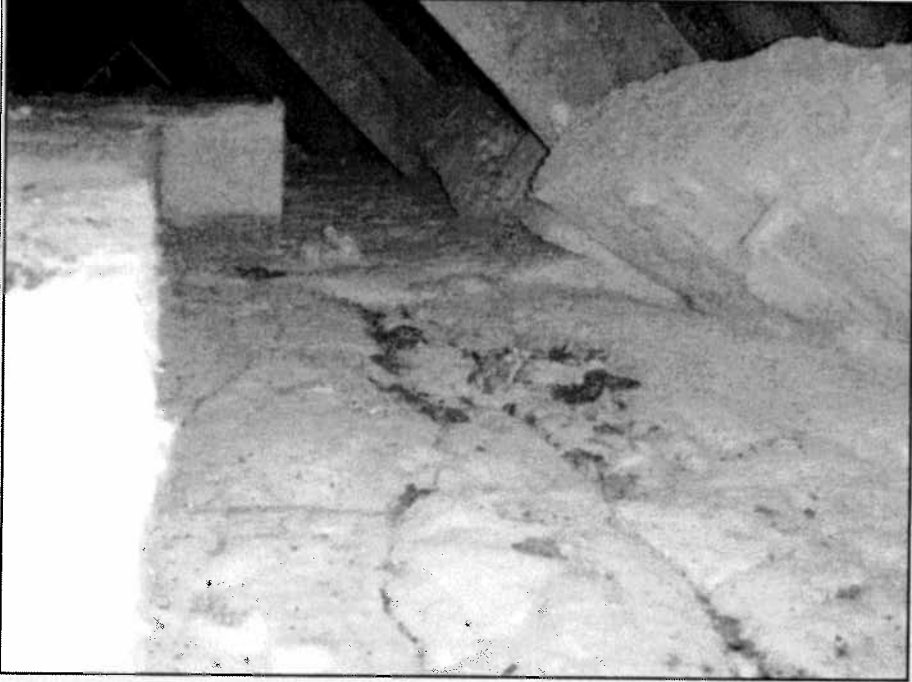
| 8.12 Isolering | Ingen bemærkninger | |

| <b>Fejlangivelse</b><br><b>Teknisk Revisor</b> | | A3 |
| | K2: Der var efterladenskaber efter mår i hanebåndsisoleringen | |
| Bygningssagkyndig | <p>Hvordan fremkommer A3 her, når der samtidig er den bemærkning at lortene kunne være kommet efter mit besøg.</p> <p>Jeg vil tilføje at det altid (altid) noteres hvis der er måraktivitet og her er det jo enda temmelig åbenlyst.</p> | |
| Teknisk Revisor | Usikkerheden om tidspunktet bør komme BS til gode | 0 |

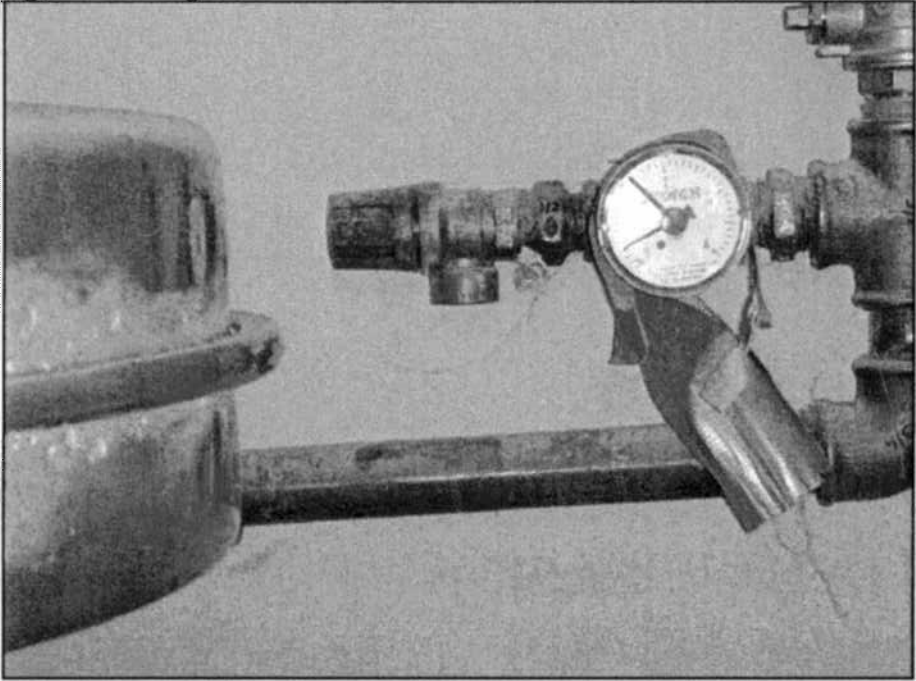
| 10.2 Varmeinstallationer | Ingen bemærkninger | |

| <b>Fejlangivelse</b><br><i>Teknisk Revisor</i> | | A3 |
| | K1. Afløb fra ekspansionsventil i teknikskab i bryggers er ikke ført til gulv afløb | |
| Bygningssagkyndig | Enig | |
| Teknisk Revisor | OK | A3 |
