## Forside

## Indledning

### Tilstandsrapport for ejendommen

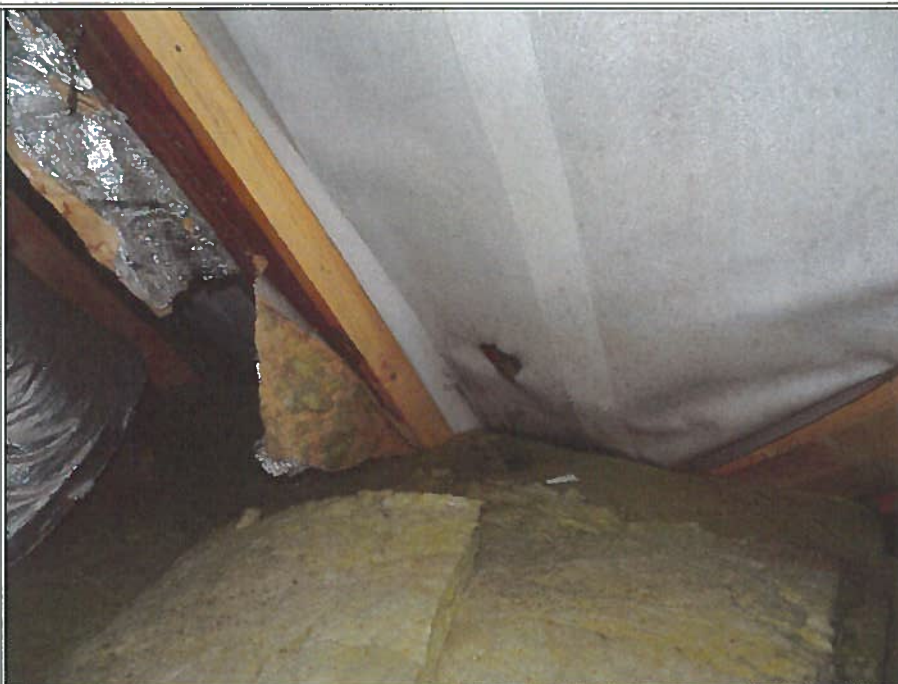
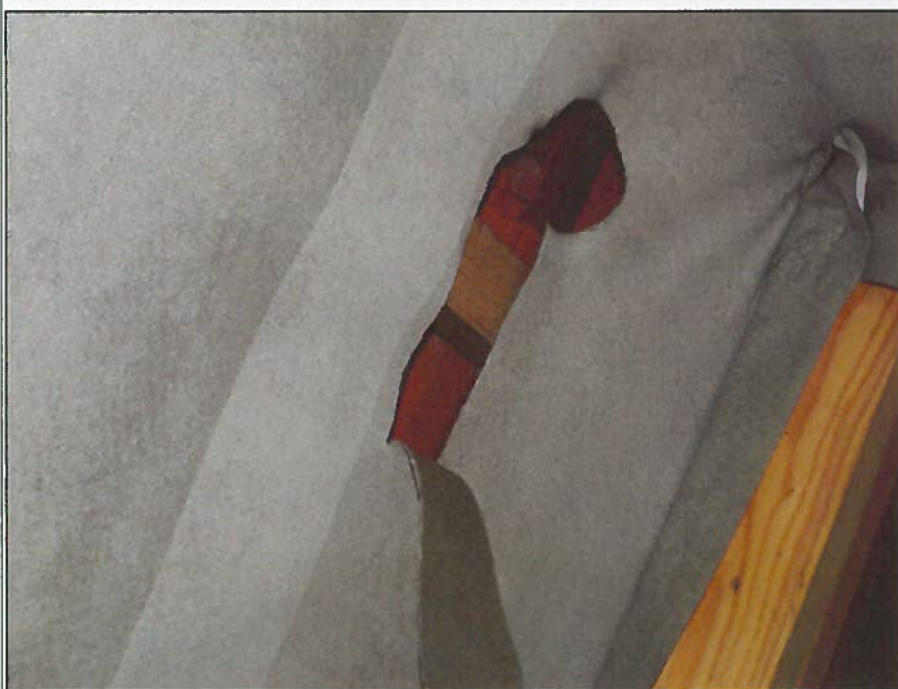
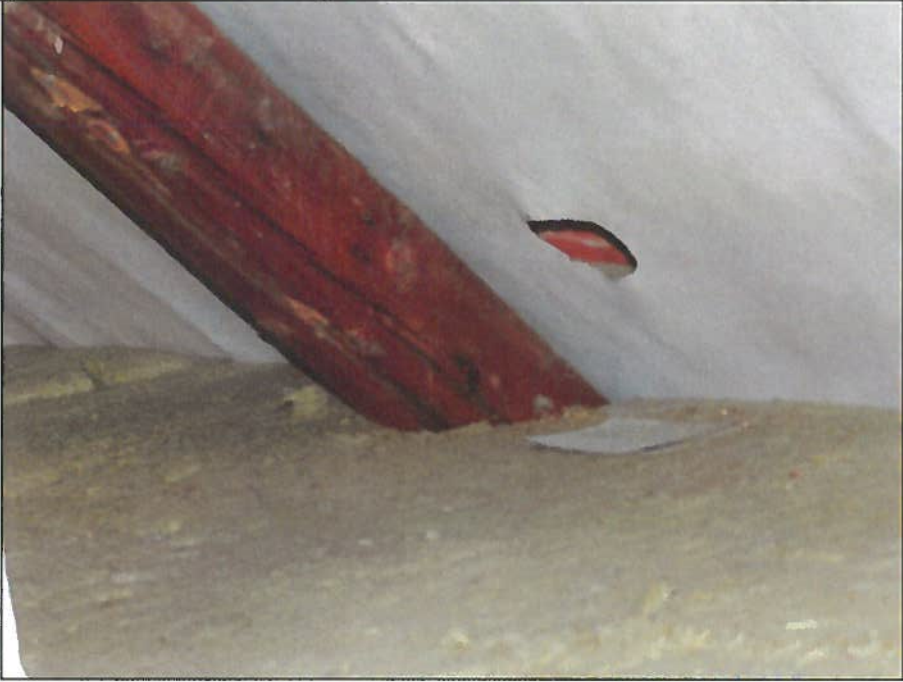
A3

| | <p><b>Beskrivelse af skade/mangel:</b> Flere ventilationstudhætter er gået af undertaget og undertaget er ved enkelte huller blevet beskadiget.</p> <p><b>Note:</b> Der er risiko for at smeltevand og indtrængende slagregn kan trænge ind.</p> <p><b>Karakter: K3</b></p> <p><b>Begrundelse for fejl:</b> Forholdet er ikke beskrevet.</p> | |
| Syns- og Skønsmand | OK<br>Teknisk revisors argumentation og vurdering fastholdes. | <b>A3</b> |

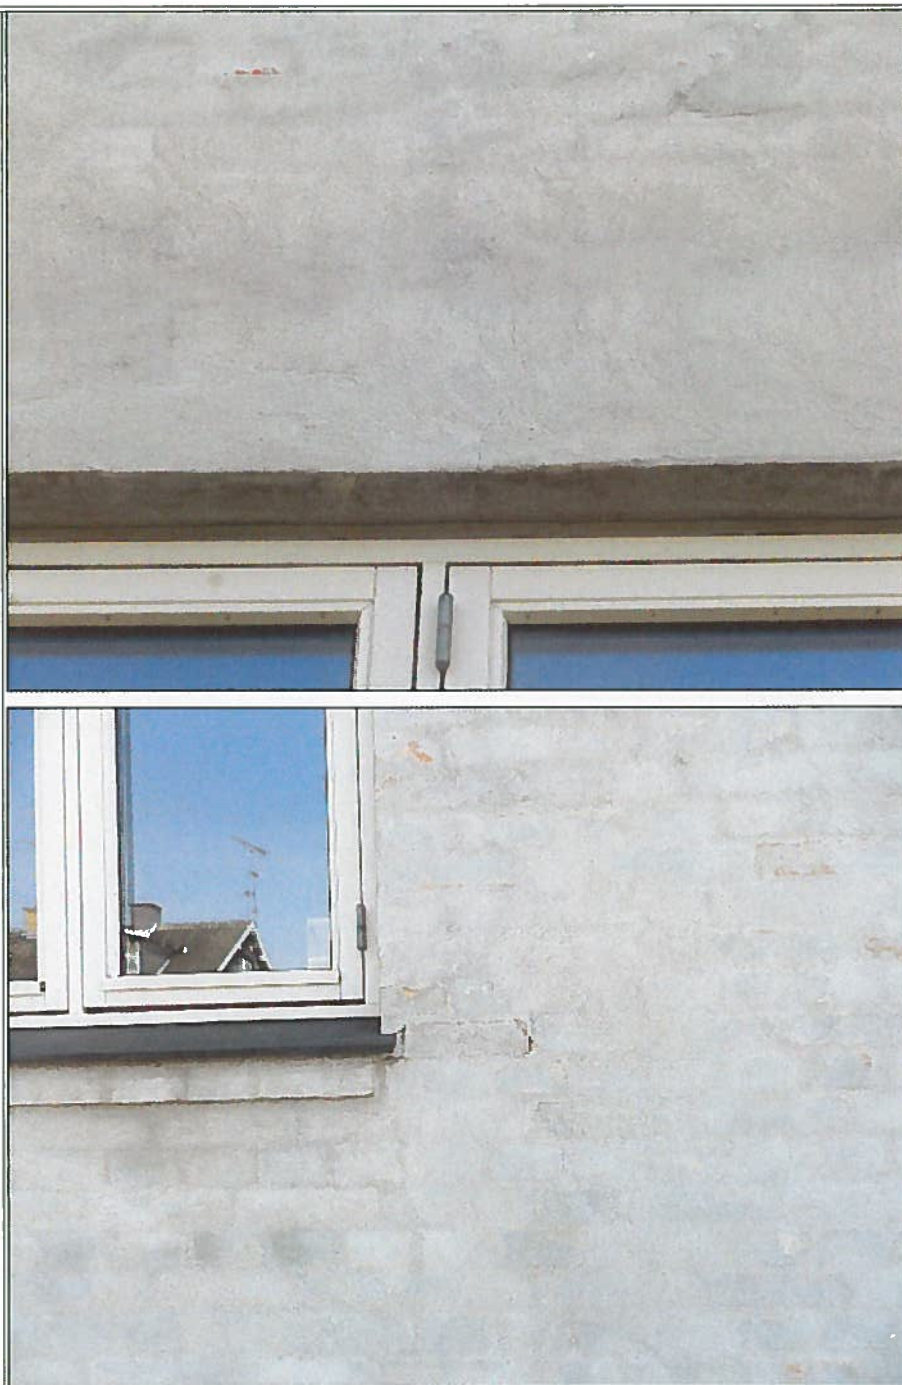
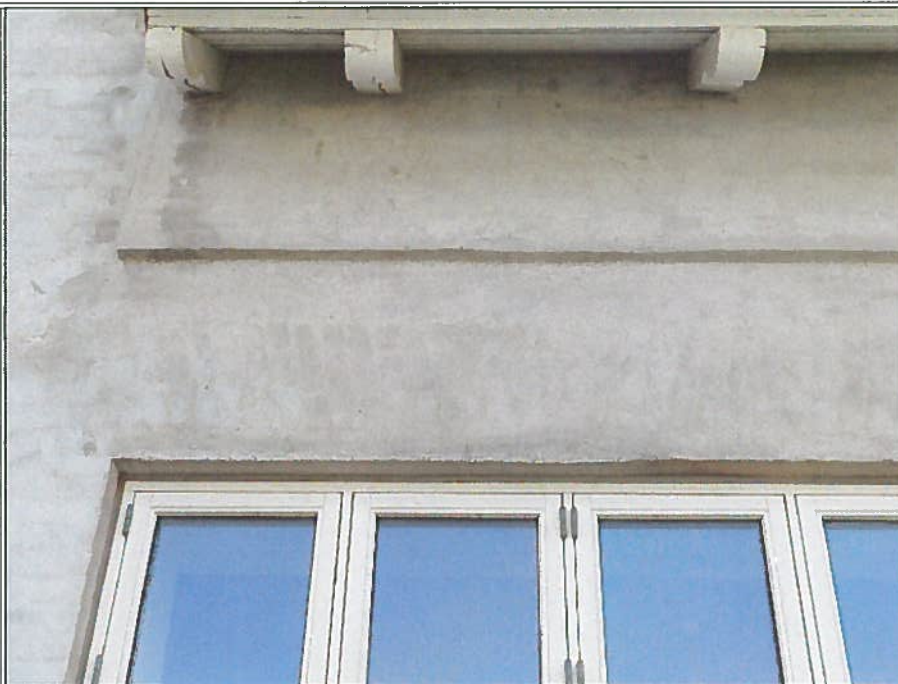
**A1**

| 2.1 Facader/gavle | K2: Der forekommer revner i det udvendige murværk. Det ses f.eks. ved bjælkeende mod vest og fra vindue mod gaden. Endvidere ses fine revner op i murværk ved sokkel. Note: Revner er antagelig efter ældre sætninger af bygningen og skønnes uden konstruktiv betydning. |

**Beskrivelse af skade/mangel:** som BS tekst

**Note:** Som BS tekst

**Karakter:** K1

**Begrundelse for fejl:** Teknisk revisor er enige med BS om, at de konstaterede revner i murværk ikke har konstruktiv betydning og næppe vil udvikle sig udover de almindelige forekommende bevægelser som følge af fugt og temperatur (termisk påvirkning) - Derfor skal karakteren K1 have være anvendt i stedet for K2.

| Syns- og Skønsmand | Den ene enkeltstående "kunne" have stået alene og have givet anledning til K2, men øvrige revner kan kun bære en K1 karakter.<br>Teknisk revisors argumentation og vurdering fastholdes. | <b>A1</b> |

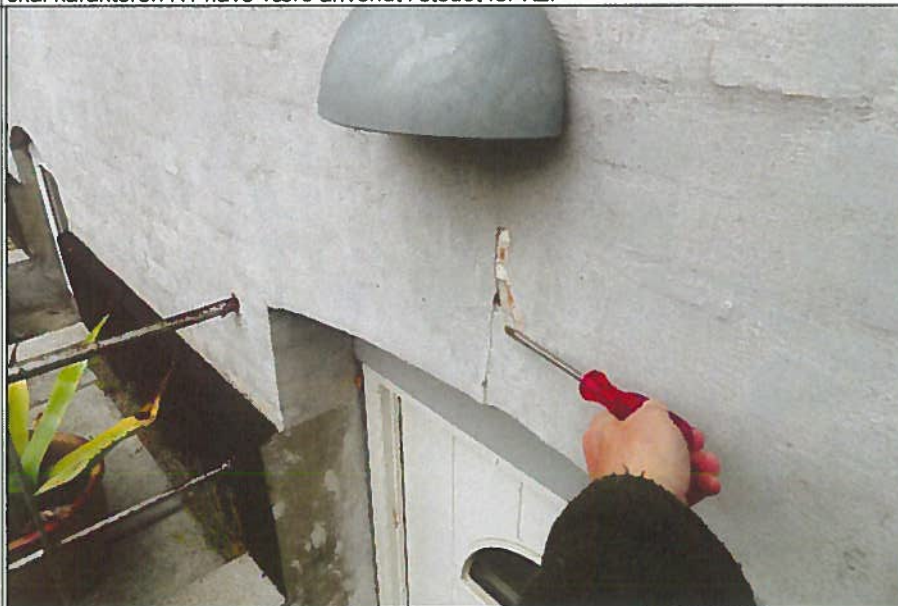
Enig med tek.revisor.  
Den skærpede karakter bygger nok på jfr. vedhæftede foto

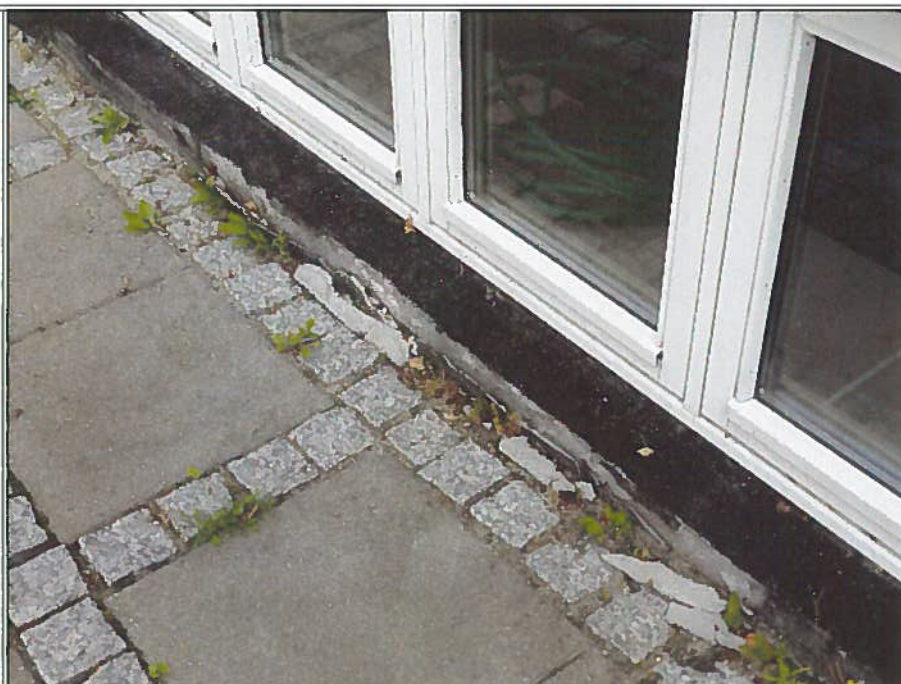
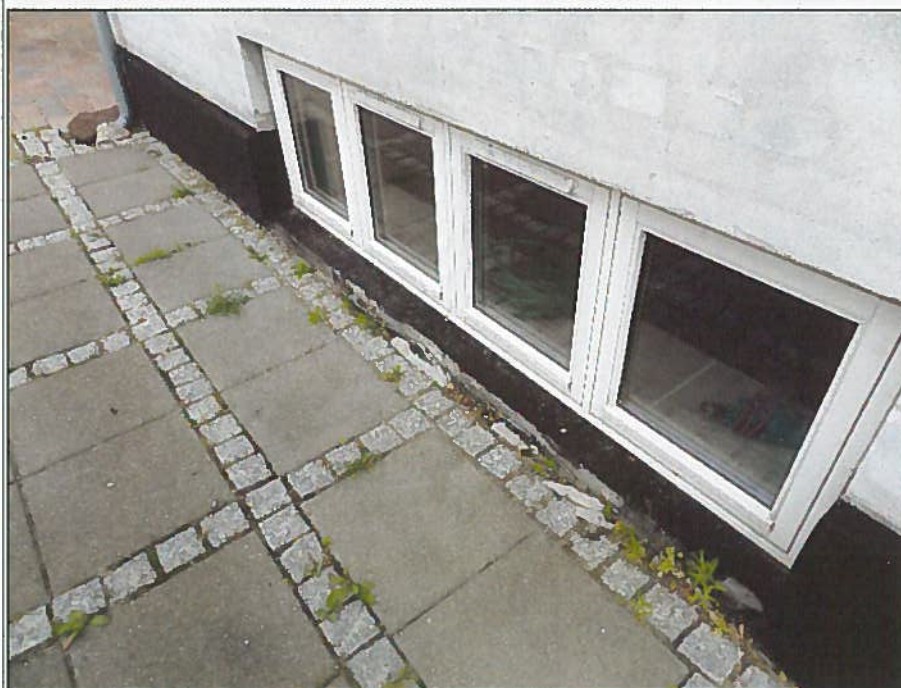
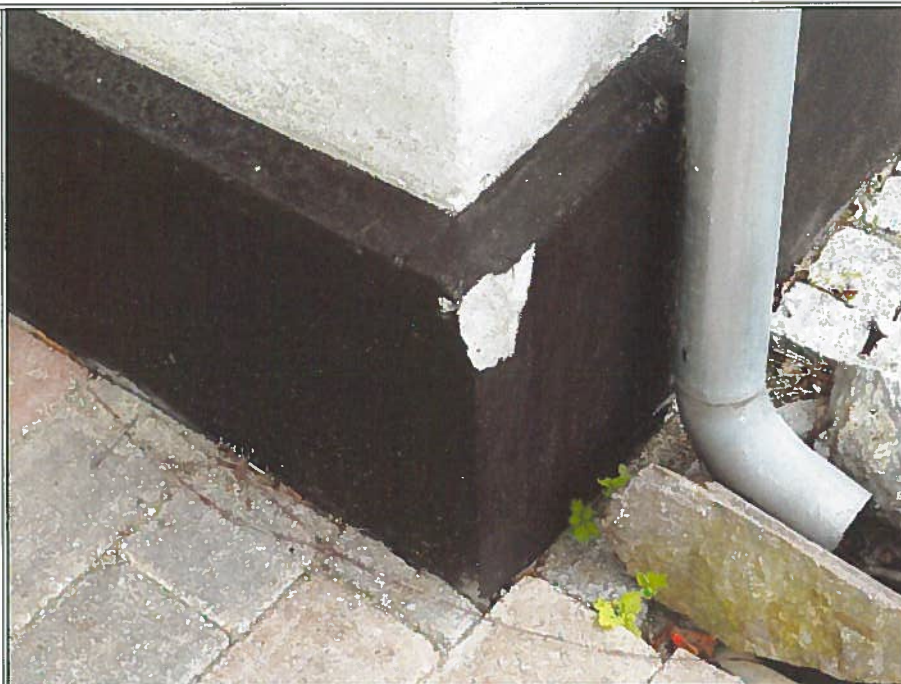
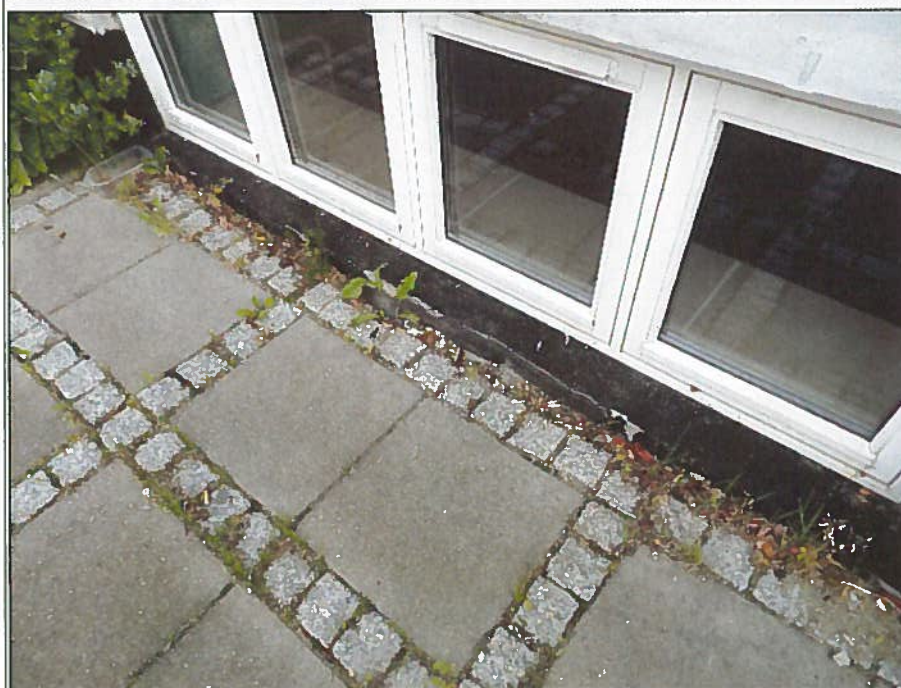
A3

**Beskrivelse af skade/mangel:** Der er større pudsafskalninger og revner i sokkel puds under begge kældervinduer mod vej, samt en mindre afskalning ved hushjørne mond NV.

**Note:** Der er risiko for yderligere frostafskalninger.

**Karakter:** K2

**Begrundelse for fejl:** Forholdet er ikke beskrevet.

Revner/-malings afskalninger på sokkel har ikke væsentlig betydning og næppe vil udvikle sig udover de almindelige forekommende bevægelser som følge af fugt og temperatur (termisk påvirkning) - Derfor skal karakteren K1 have være anvendt i stedet for K2.

| Syns- og Skønsmand | Nej, i den aktuelle situation, var der netop løssiddende puds ved revnedannelserne og afskalningerne indikerede at der var en risiko for yderligere skadeudvikling- derfor K2. Teknisk revisors argumentation og vurdering fastholdes. | <b>A3</b> |

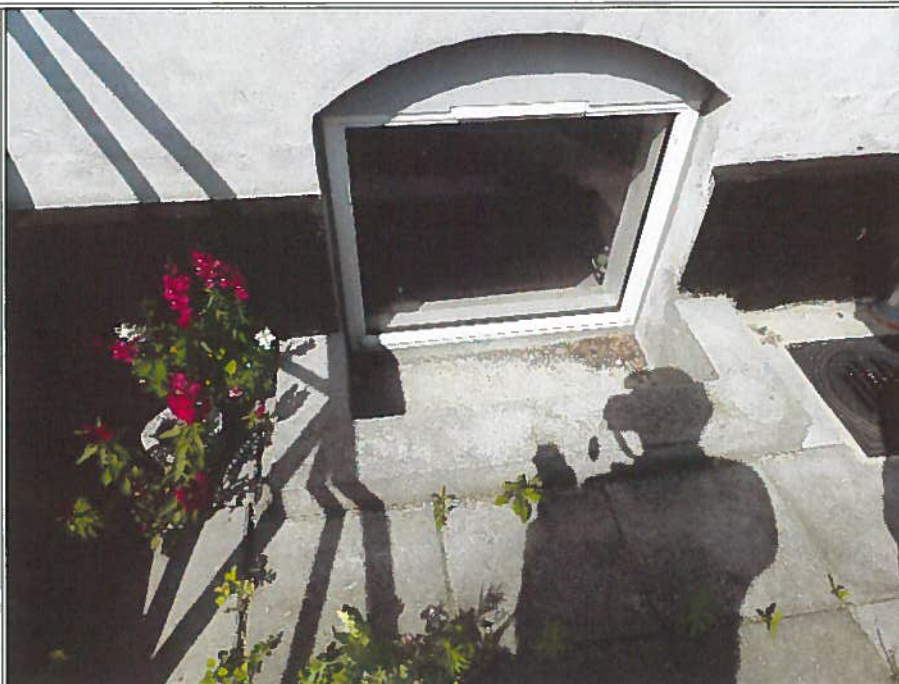
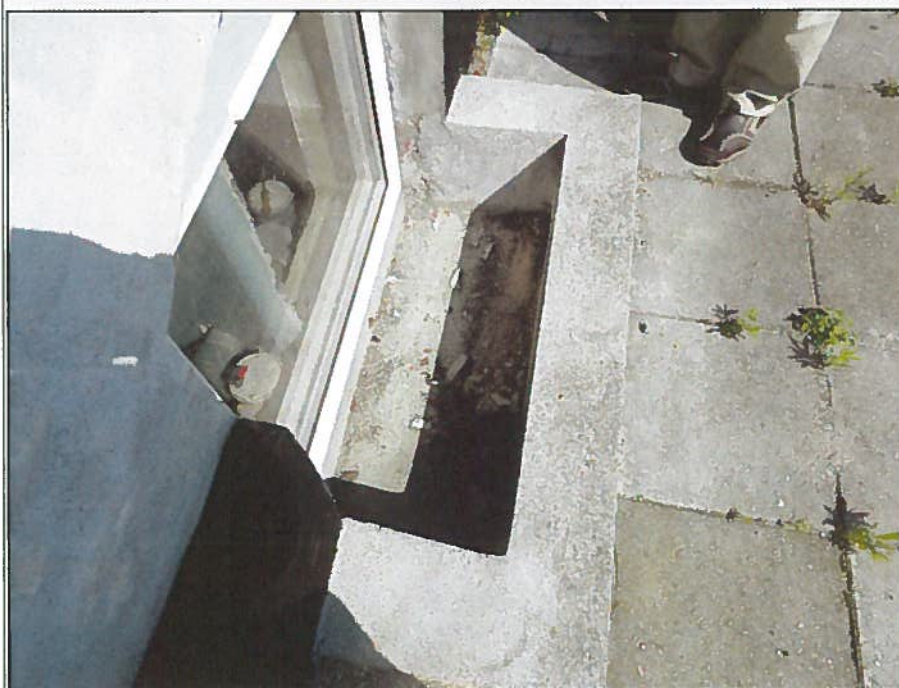
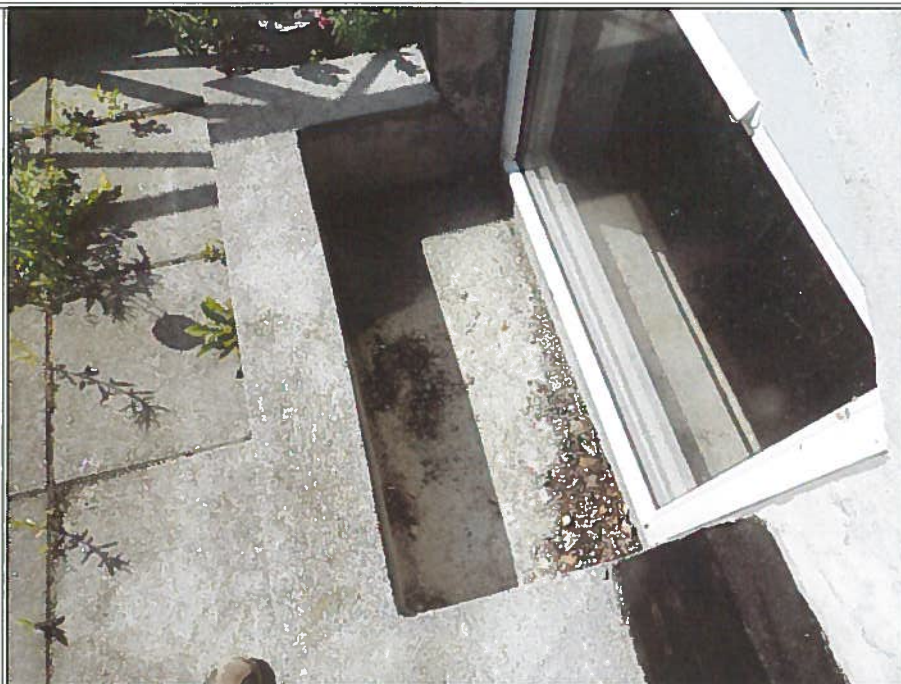
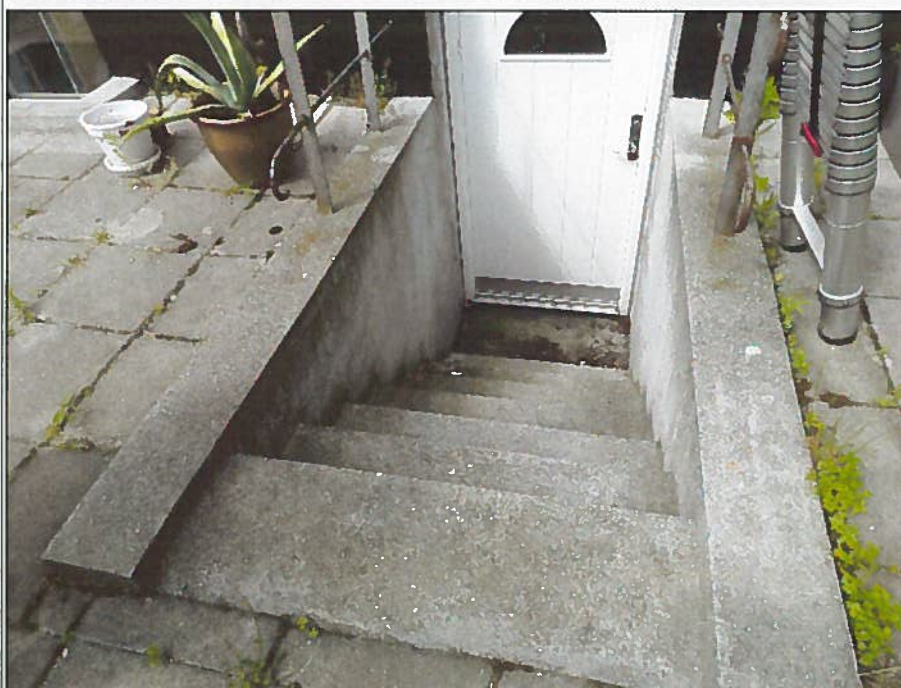
A3

**Beskrivelse af skade/mangel:** Lyskasser ved kældervinduer, samt kælderskakt ved kælderdoor, bære præg af at være relativ nyrenoverede - Men er udført uden afløb i bunden.

**Note:** En relativ høj opkant ved alle lyskasser og kælderskakt og relativt højt siddende vindue og dør i forhold til bund af lyskasse/skakt, medføre at risiko for vandskade på vindue/dør - eller under vinduer og ind i kælder, må anses at være relativ begrænset.

**Karakter:** K1

**Begrundelse for fejl:** Forholdet er ikke beskrevet.

| Syns- og Skønsmand | OK<br>Teknisk revisors argumentation og vurdering fastholdes. | <b>A3</b> |

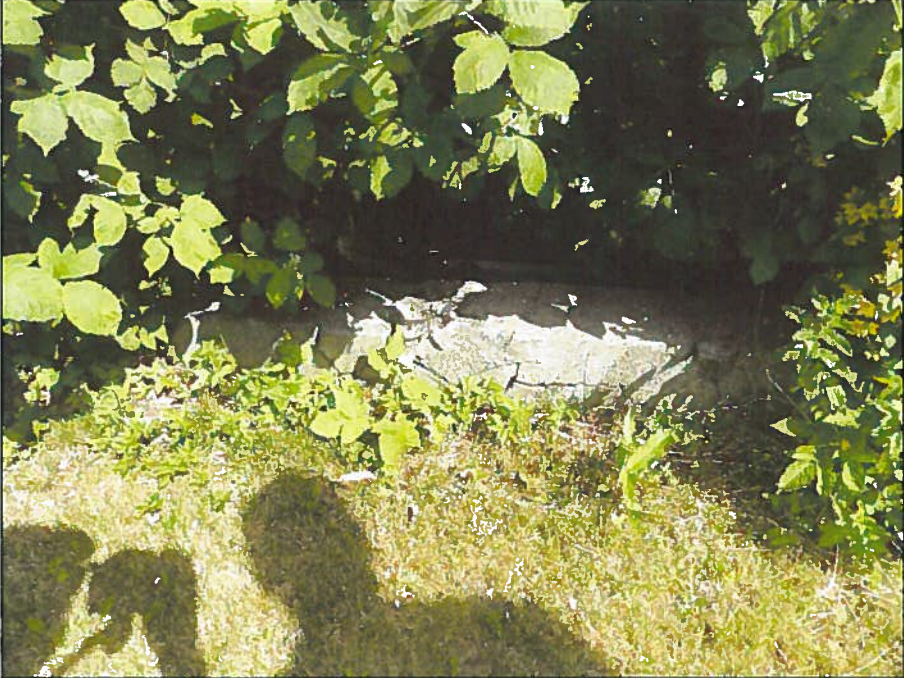
| <b>Fejlangivelse</b><br>Syns- og Skønsmand | <p><b>Beskrivelse af skade/mangel:</b> Der er større skader i betonkant på lyskasse ved kældervindue i sydgavl.</p> <p><b>Note:</b> Overfladevand kan trænge ind og oversvømme lyskassen, hvorved der er risiko for vandindtrængning til kælder og skade på vindue.</p> <p><b>Karakter: K3</b></p> <p><b>Begrundelse for fejl:</b> Forholdet er ikke beskrevet.</p> | <b>A3</b> |
| Bygningssagkyndig | Som det ses på tek.revisors fotoregistrering er der en betydelig høj opkant og det skønnes fra min side er der ikke er risiko for indløb af vand fra terræn.<br>Punktet bør være omfattet af bemærkninger til lyskasser som ovenfor og under karakteren K1. | |
| Syns- og Skønsmand | Det er netop den beskrevne defekte opkant der giver anledning til risikoen for vandindtrængning. Derfor karakteren K3.<br>Skadesforholdet er her anderledes end ved de øvrige lyskasser. Derfor et selvstrændigt punkt.<br>Teknisk revisors argumentation og vurdering fastholdes. | <b>A3</b> |

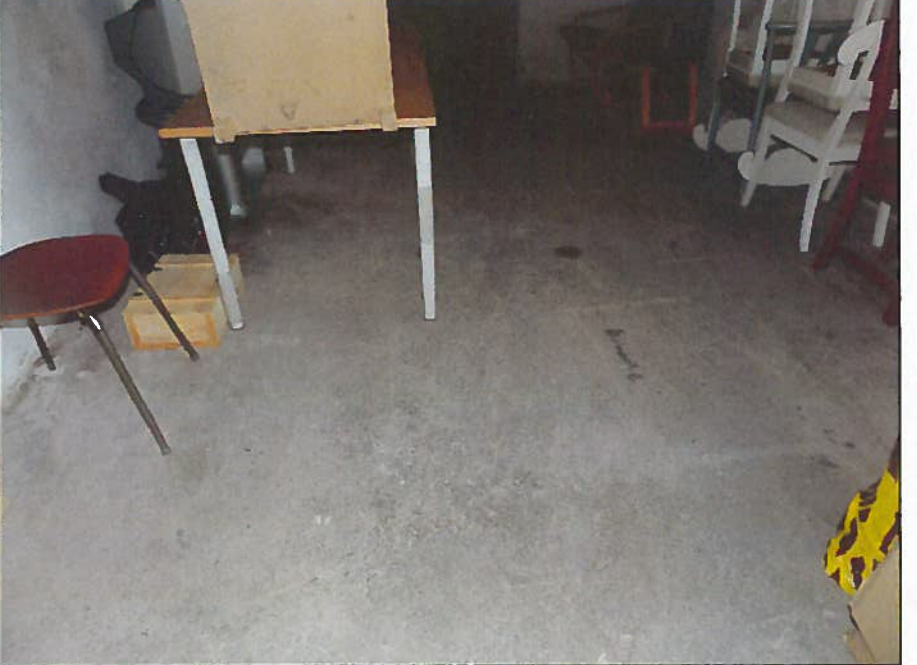
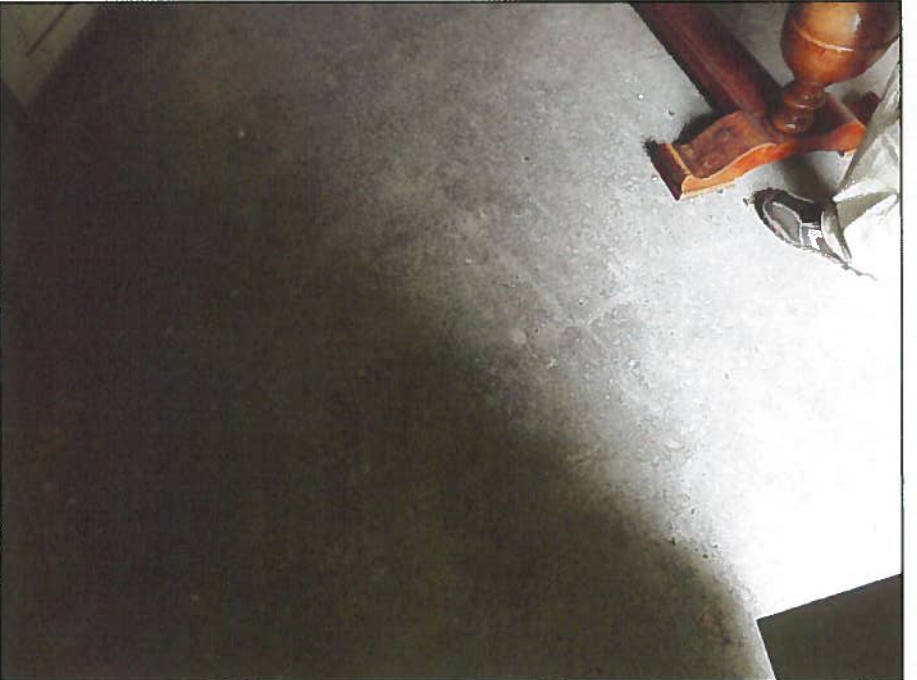
| <b>Fejlangivelse</b><br><i>Syns- og Skønsmand</i> | <div data-bbox="402 378 1321 1041"> </div> <div data-bbox="402 1059 1321 1736"> </div> <p data-bbox="402 1753 1321 2022"> <b>Beskrivelse af skade/mangel:</b> Støbte kældergulve har stedvist revnedannelser og mindre afskalninger.<br/> <b>Note:</b> Kældergulvet anses dog ikke at afvige fra tilsvarende kældergulve fra samme alder.<br/> <b>Karakter:</b> KO<br/> <b>Begrundelse for fejl:</b> Huseftersynsordningen omfatter ikke registreringer fra almindelig slid. BS tekst forekommer derfor overflødig og ikke relevant - med mindre BS vil gøre opmærksom på konkrete forhold, som eksempelvis nævnt ovenfor. </p> | A1 |

| Syns- og Skønsmand | OK<br>Teknisk revisors argumentation og vurdering fastholdes. | <b>A1</b> |

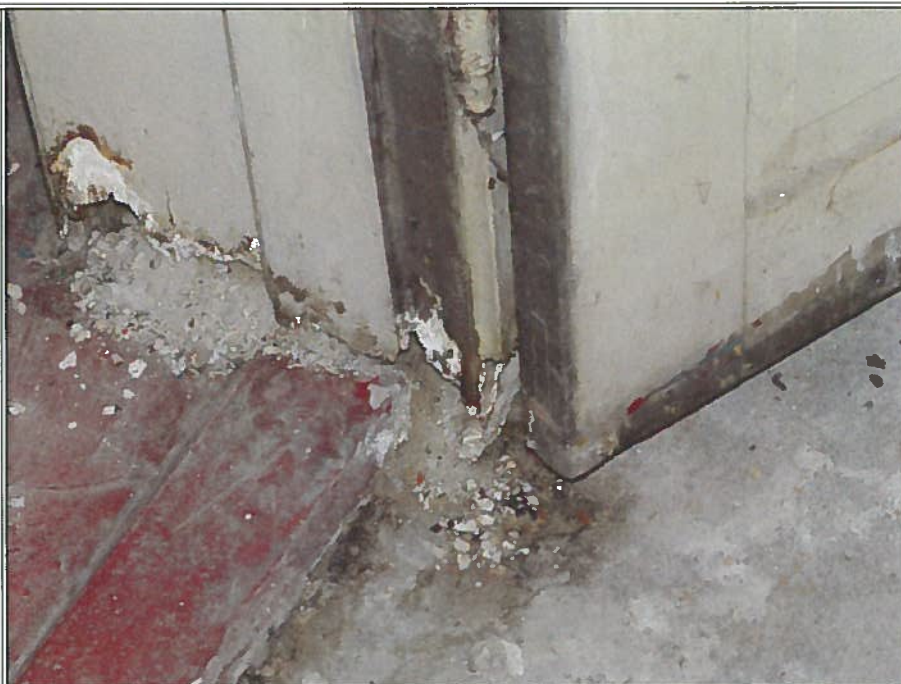
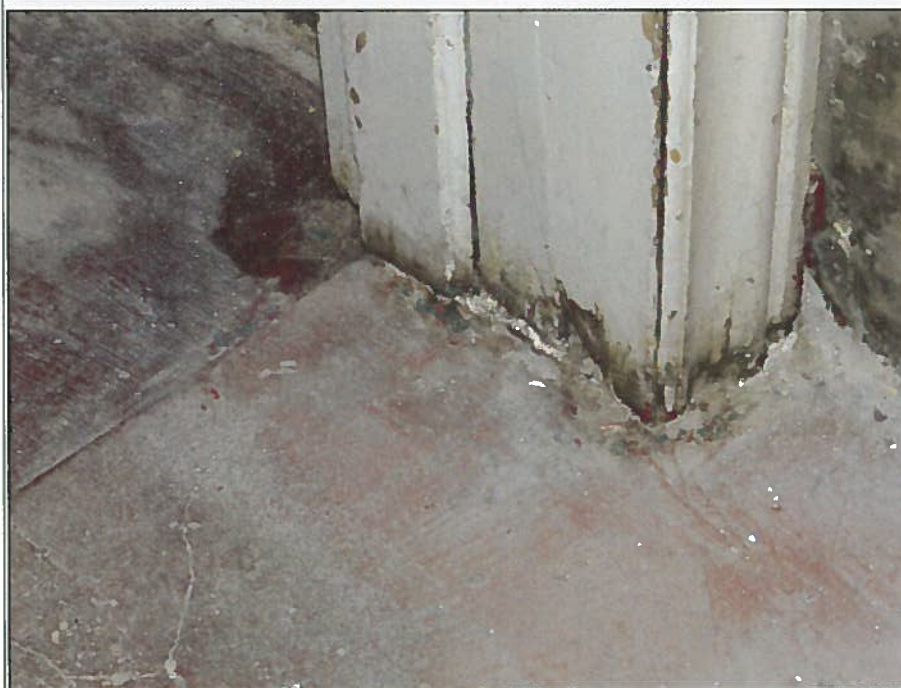
A1

**Beskrivelse af skade/mangel:** Sidekarmstykker ved alle indvendige kælderdører har i større eller mindre omfang nedbrydning forneden mod gulv.

**Note:** Trænedbrydningen må antages at være opstået som følge af opstigende fugt gennem betongulvet.

**Karakter:** K2

**Begrundelse for fejl:** Dels er BS tekst noget diffus og uklar, dels skulle karakteren K2 have været anvendt, da der er tale om et skadeforhold, der kan udvikle sig -(dog erfaringsmæssigt, i mindre omfang)

Det ses dog som en mindre alvorlig skade især under hensyn til bygningsdelens alder (fra år 1900) hvorfor karakteren K1 bør være fyldestgørende.

| Syns- og Skønsmand | "Normalt" bør man altid anvende karakteren K2 ved et skadesforhold med trænedbrydning - hvor der fortsat forekommer fugtpåvirkning (her nedefra et fugtigt betongulv). Selvom skaden er langsomt udviklende, bør karakteren K2 anvendes. Teknisk revisors argumentation og vurdering fastholdes. | <b>A1</b> |

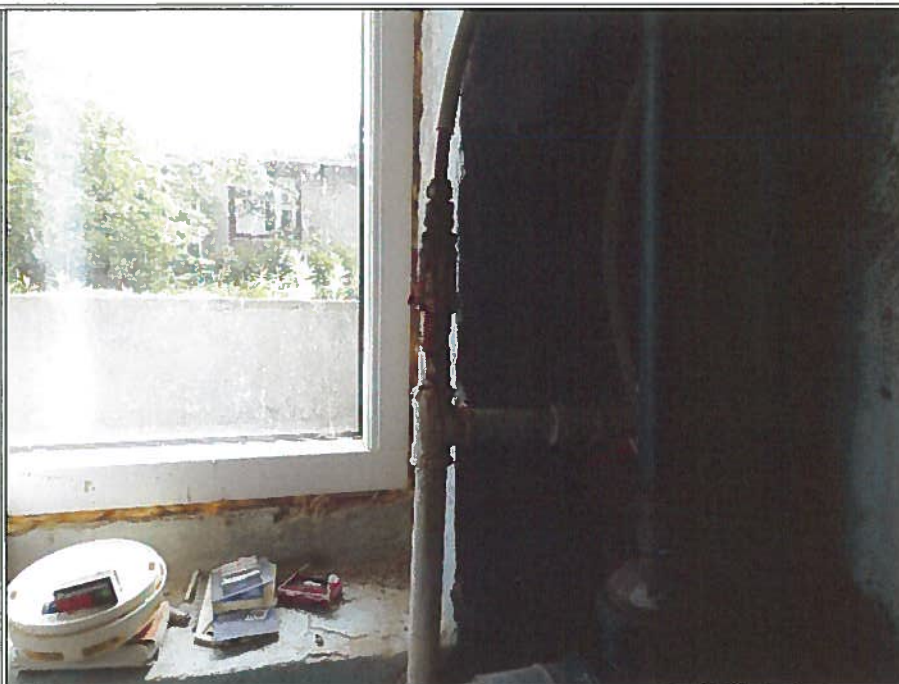
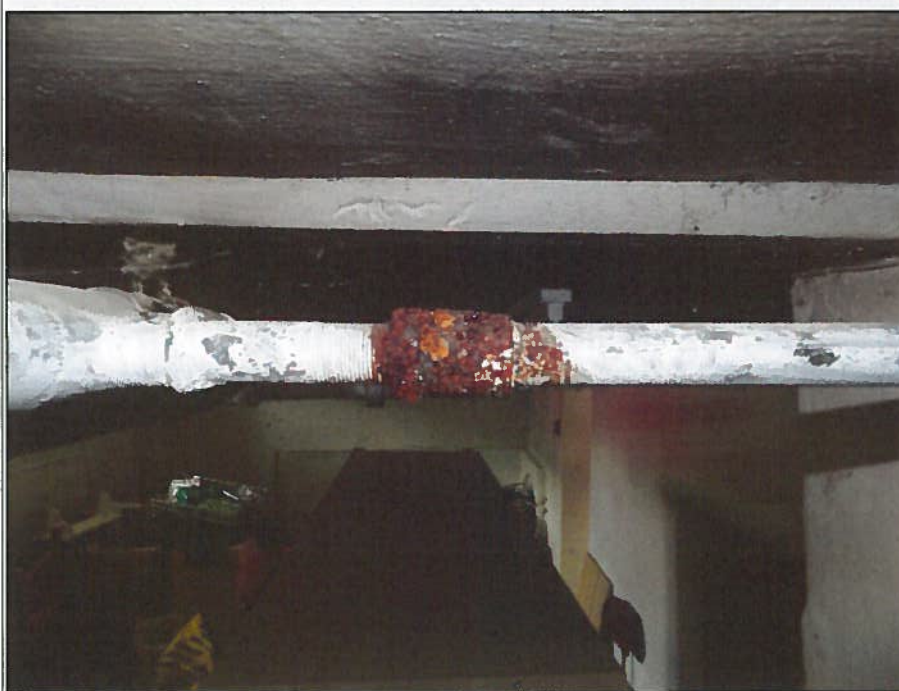
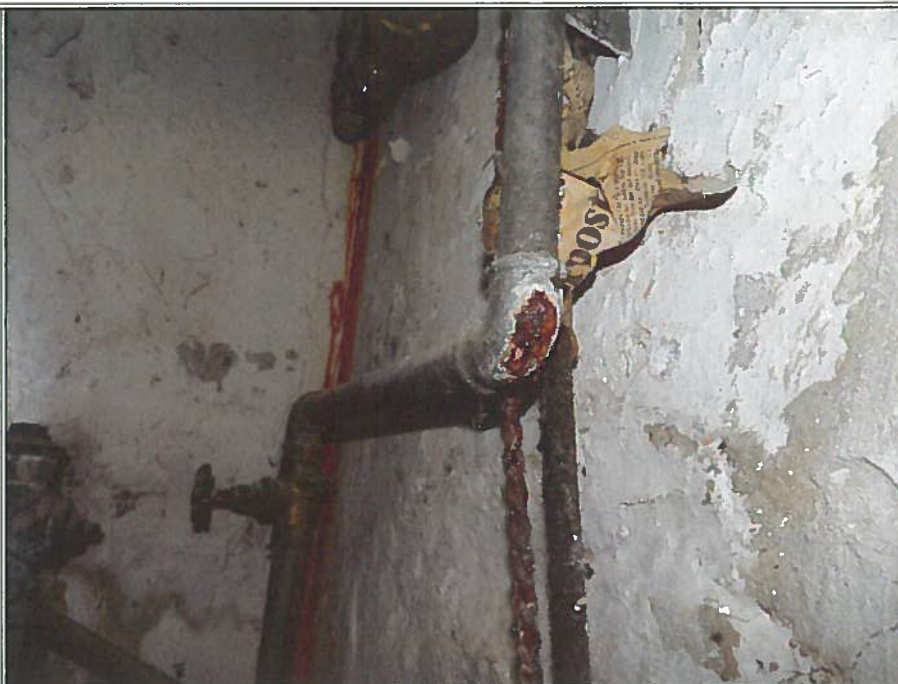
**A1**

**Beskrivelse af skade/mangel:** Der er kraftig tæring ved rørsamling mellem jern og kobber i gæstetoilet i kælder (th. for vindue) + ved rørbøjning under varmtvandsbeholder i fyrrum + ved rørsamling under loft i stor kælderrum mod NØ.

**Note:** Tæring virker så fremskreden, at større utæthed må forventes at kunne forekomme inden for overskuelig tid.

**Karakter: K3** ( Selv om der er tale om en kælder med afløb i nogle rum, må der forventes at kunne opstå skader på anden bygningsdel).

**Begrundelse for fejl:** Dels mangler præcis lokalisering af skader, dels er forholdet karaktersat for lavt.

Karakteren K2 bør være fyldestgørende da et svigt kan forventes.

Som skrevet, må der kunne forventes en vis risiko for følgeskader - derfor K3  
Teknisk revisors argumentation og vurdering fastholdes.

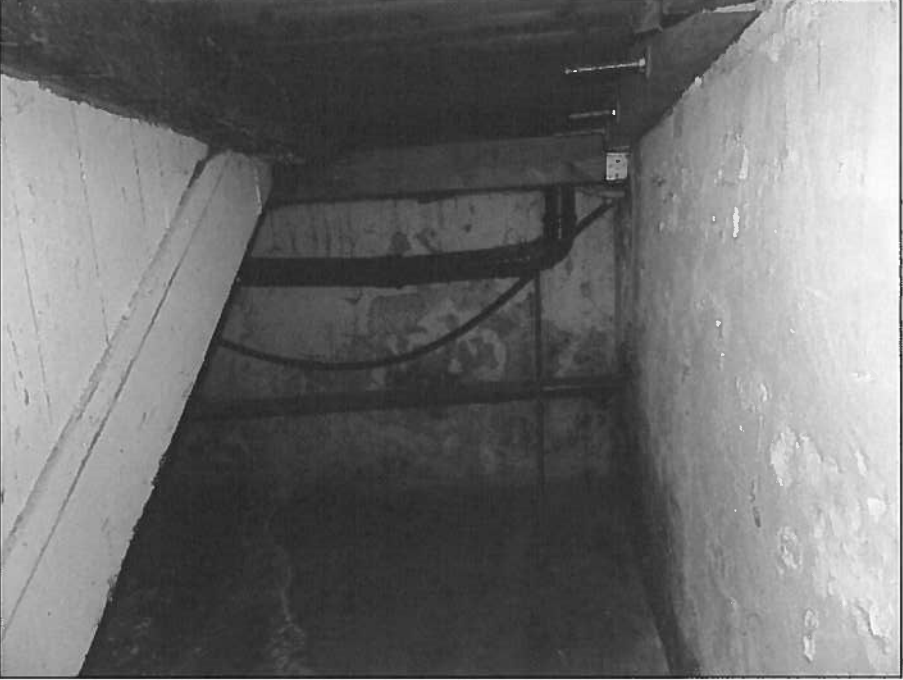
| <b>Fejlangivelse</b><br>Syns- og Skønsmand | <p><b>Beskrivelse af skade/mangel:</b> Afløbsrør under kældertrappe, er interimistisk understøttet med en tynd pind og det vandrette afløbsrør har samtidig bagfald.</p> <p><b>Note:</b> Ved kraftig udløb og rusk i afløbsrør, er der risiko for kollaps af understøtningen, hvorved kloakvand løber ud i kælder.</p> <p><b>Karakter: K3</b></p> <p><b>Begrundelse for fejl:</b> Forholdet er ikke beskrevet.</p> | <b>A3</b> |
| Bygningssagkyndig | Hulrum under trappen var ved besigtigelsen med opfyld af løsøre og derfor ikke besigtiget.<br>Da det ikke er tilladt i ordningen at frskrive grundet inventar og løsøre uden specifik mistanke for skader bør indvendingen fra tek.revisor ikke lægges til grund for fejl. | |
| Syns- og Skønsmand | Det fremgik ikke ved gennemgangen, at der ved BS gennemgang havde været utilgængeligt i rummet under trappen.- I dette tilfælde burde det have givet et anledning til et forbehold for besigtigelse, da der er tale om en fugtig kælder, hvorfor der kunne forventes andre skadesforhold, som eksempelvis råd og svamp i trapperepos.<br>Teknisk revisors argumentation og vurdering fastholdes. | <b>A3</b> |

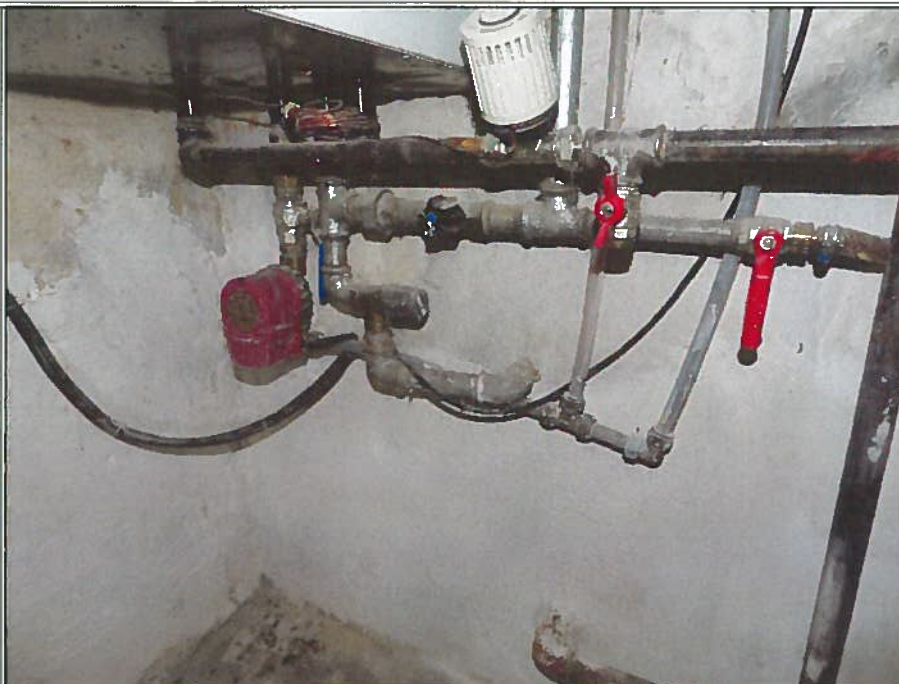
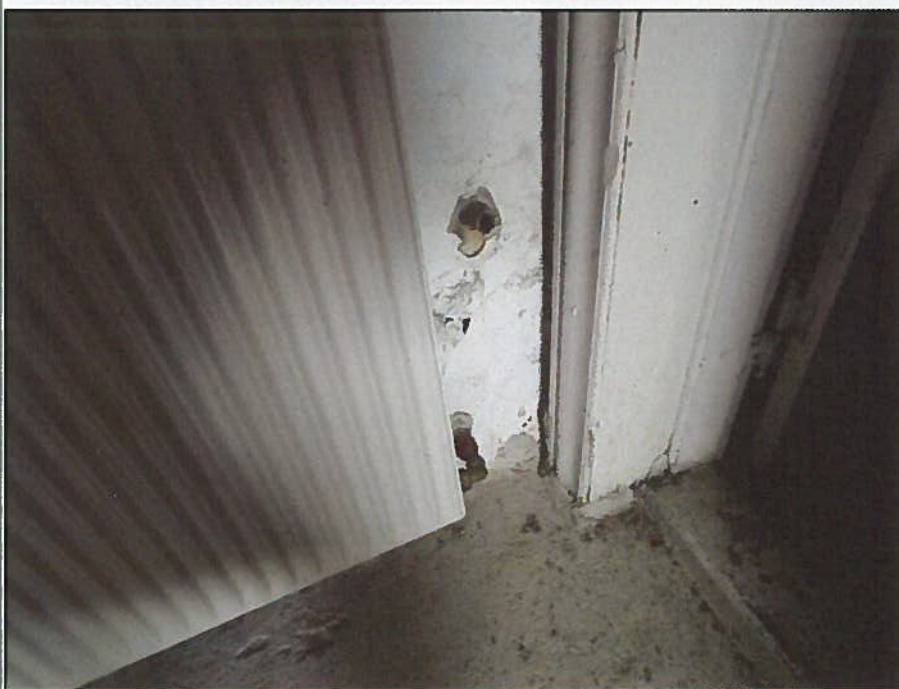
A3

**Beskrivelse af skade/mangel:** Overløbsrør fra sikkerhedsventil i fyrrum under varmtvandsbeholder, er ikke udført i henhold til gældende regler, da det er ført gennem væg og udmunder på den anden side af væggen i vaskekælderen, ca. 70 cm over gulv.

**Note:** Overløbsrør skal være ført til dryp over afløbsinstallation i samme rum, hvor sikkerhedsventilene er anbragt. I det aktuelle tilfælde vurderes dog næppe risiko for følgeskade på anden bygningsdel, da der er afløb i vaskekældergulv.

**Karakter: K1**

| | Forholdet er ikke beskrevet. | |
