**Afgørelse – teknisk revision af tilstandsrapporten [redacted]:**

Det er nævnets vurdering, at der i tilstandsrapporten [redacted] er afvigelser fra retningslinjerne for huseftersyn i et sådant omfang, at den må betegnes som fejlbehæftet. Det er nævnets afgørelse, at beskikket bygningssagkyndig [redacted] tildeles en påtale for fejl i en tilstandsrapport.

Den reviderede tilstandsrapport er udarbejdet af bygningssagkyndig [redacted] den 28. juni 2012.

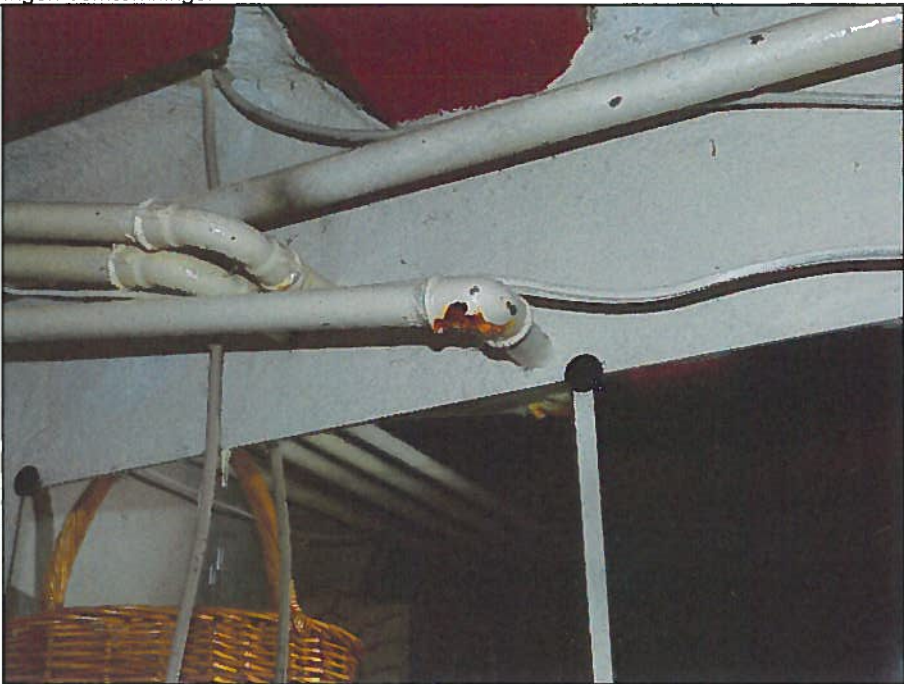
| <b>Fejlangivelse</b><br>Syns- og Skønsmand | <p><b>Beskrivelse af skade/mangel:</b> Der er kraftig tæring på rørbøjning på vandinstallation i depotrum ved væg op mod fyrrum i kælder.</p> <p><b>Note:</b> Tæringen virker fremskredent og der er risiko for et pludseligt rørbrud inden for overskuelig tid med risiko for følgeskader på andre bygningsdele.</p> <p><b>Karakter:</b> K3</p> <p><b>Begrundelse for fejl:</b> Forholdet er ikke beskrevet.</p> | |
