**Afgørelse – teknisk revision af tilstandsrapporten [REDACTED]:**

Den reviderede tilstandsrapport er udarbejdet af bygningssagkyndig [REDACTED] den 2. juli 2012.

Kontrolrapporten er udarbejdet af syns- og skønsmand [REDACTED] og afsluttet den 24. august 2012

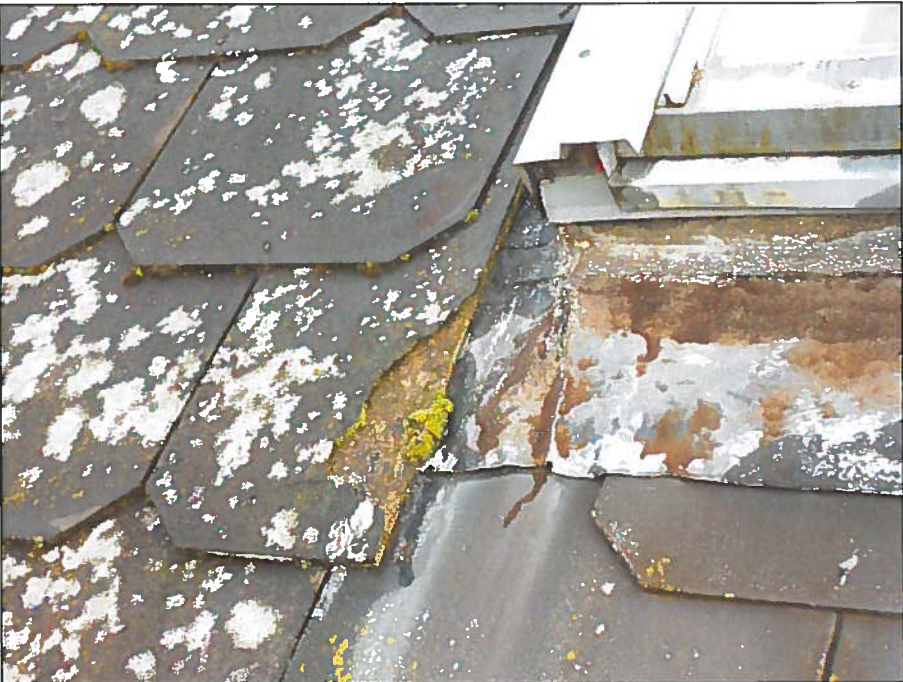
| <b>Fejlangivelse</b><br>Syns- og Skønsmand | <p>Manglende skadesbeskrivelse:<br/>K3: En tagskiferpalde er defekt ved et ovenlysvindue mod sydvest (ved det vestligste vindue). Note: Forholdet medfører risiko for utæthed i taget og følgeskader på underliggende bygningsdele.<br/>Reduceret fejlpoint, idet BS har samlet denne skade sammen med skadesbeskrivelse af inddækning ved ovenlysvindue.</p> | A2 |
| Bygningssagkyndig | <p>Eternitskifer-tagpladen er placeret hen over metalinddækningen og derfor betragtet som en del af inddækningen ved vinduet.</p> <p>Forholdet er beskrevet under pkt. 1.3 inddækninger.</p> | 0 |
| Syns- og Skønsmand | <p>Der er to skader</p> <p>karakter fastholdes</p> | A2 |

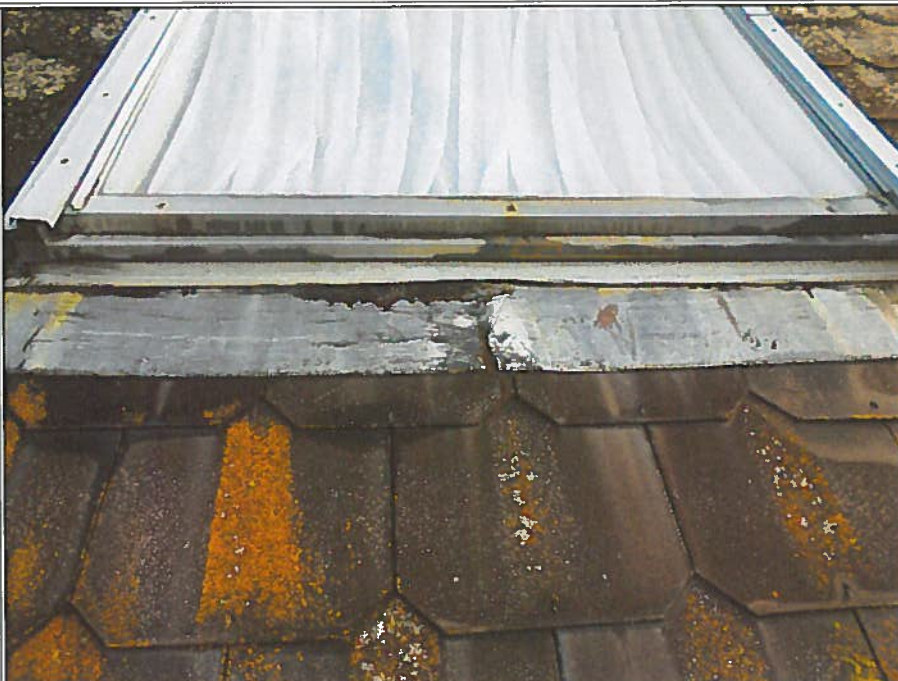
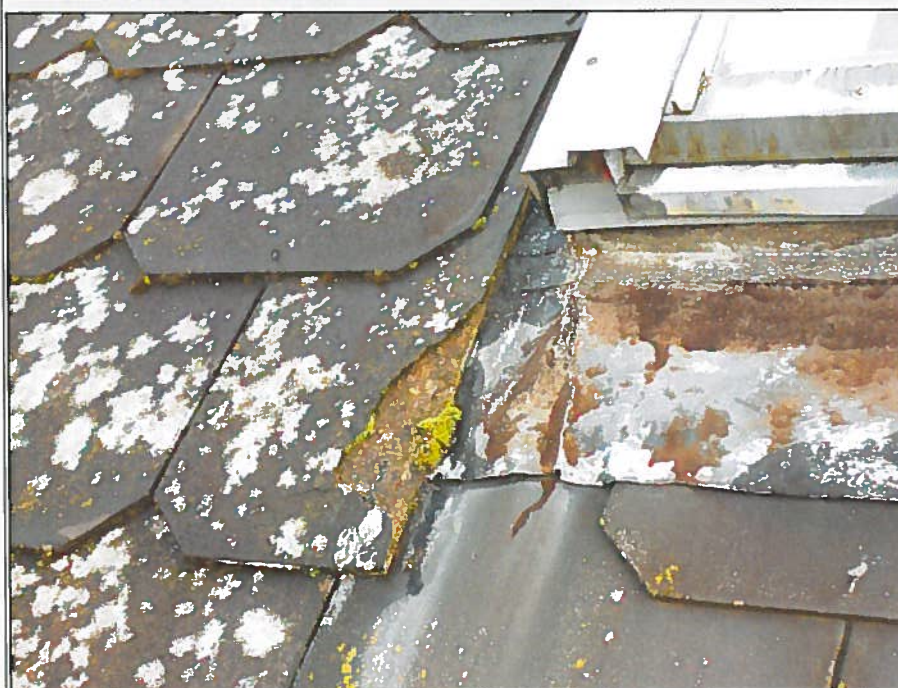
Utilstrækkelig skadesbeskrivelse:

K3, Der er revner i metalinddækning under begge ovenlysvinduer mod sydvest. Note: Defekte inddækninger medfører risiko for utætheder og følgeskader på underliggende bygningsdele.

Reduceret fejlpunkt, idet skaden delvist er beskrevet.

Revnerne i metalinddækningen er lokaliseret forneden i metalpladen - der er eternitskifer neden under og det er min vurdering at der ikke er nærliggende risiko eller umiddelbart risiko for følgeskader, men at inddækningerne sammen med den itu tagplade bør eftergås, hvilket fremgår af teksten.

| Syns- og Skønsmand | At inddækninger bør eftergås er ikke forhold der skal nævnes i tilstandsrapporten, idet rådgivning ikke er en del af huseftersynet. Inddækninger er kritiske punkter på et tag og punkter somvil kunne medføre risiko for følgeskader.<br>Karakter fastholdes | <b>A1</b> |

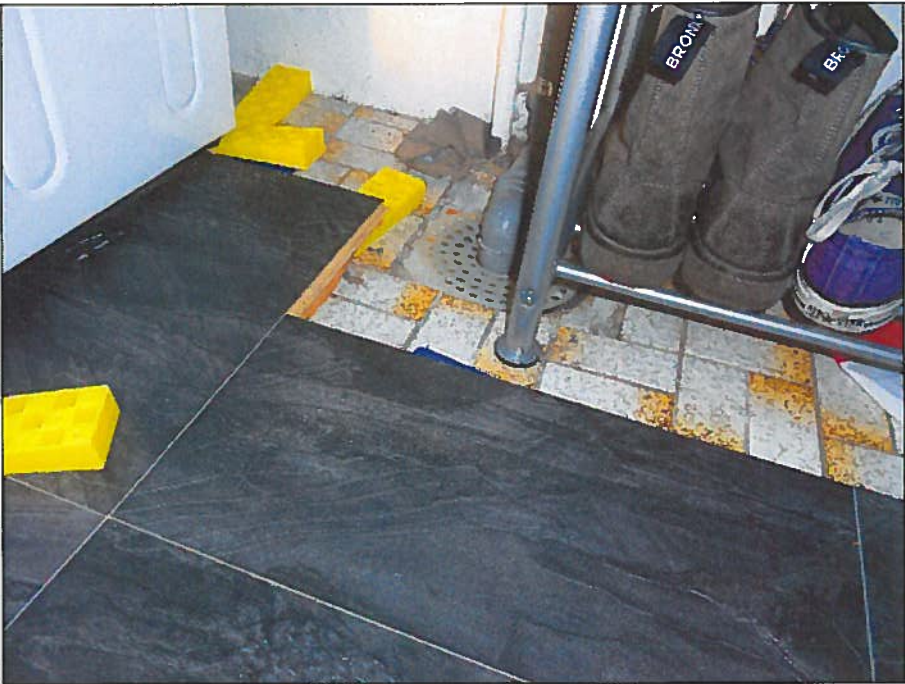
| <b>Fejlangivelse</b><br>Syns- og Skønsmand | <p>K2: Laminatgulvbelægning i bryggers er ikke en egnet belægning i et vådrum som bryggers. Belægningen er endvidere ikke færdiggjort under vaskebord. Note: Der er risiko for, at der løber vand ind under gulvbelægningen ved opstuvende gulv afløb.</p> | A3 |
| Bygningssagkyndig | <p>Laminatgulvet ligge løst og jeg har ved min besigtigelse vurderet dette på linie med et tæppebelægning i bryggerset. Samtidig har jeg vurderet at det underliggende klinkekulv er intakt.</p> <p>Der burde måske i rapporten have været anført at laminatgulvet ikke er egnet som gulvbelægning i et bryggers. Selve laminatgulvet repræsenterer kun en ubetydelig værdi - måske kr. 1.500,- og derfor under grænsen på kr. 10.000,-. Ved opstuvning i gulv afløbet er der sikkert en del andre ting i bryggerset, som ville tage skade.</p> | A1 |
| Syns- og Skønsmand | <p>Bryggers er et vådrum eftersom der er gulv afløb i rummet. Og gulvbelægningens udførelse uforsvarlig.</p> <p>Fejlkategori A3 dækker skader og risiko for følgeskader indtil kr. 10.000</p> <p>Karakter fastholdes</p> | A3 |

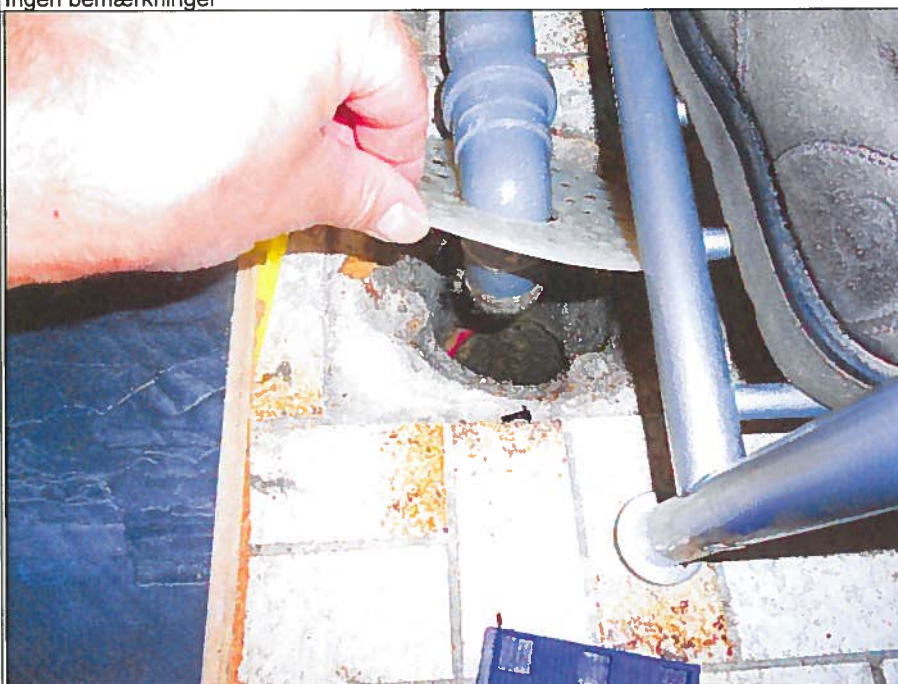
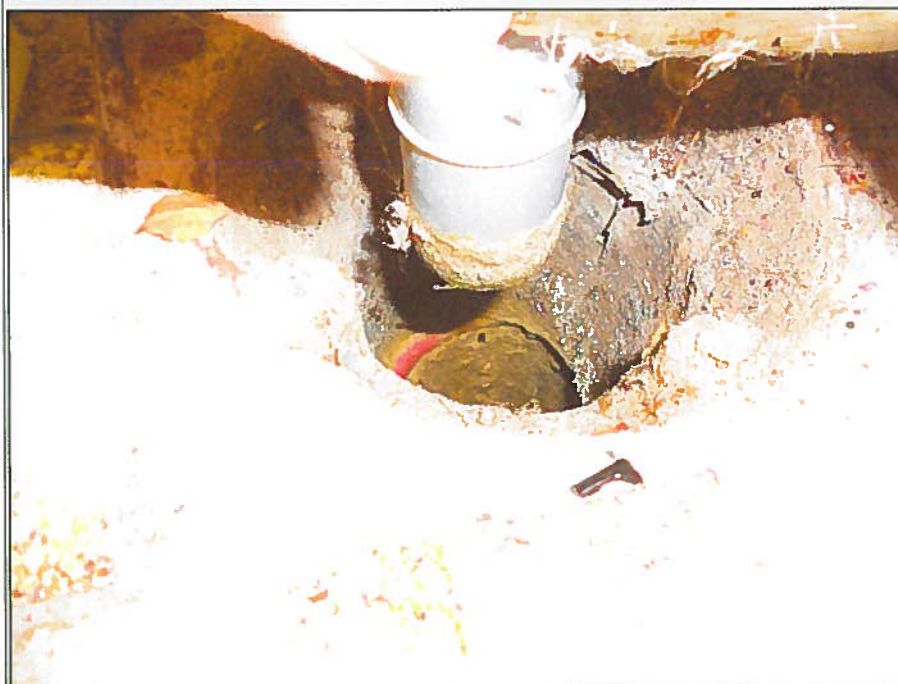
#### 6.4 Gulvafløb

Under punkt 6.4 reduceres B8 til A3 da det ikke kan afvises, at gulvafløbet er udført i betonsvummet støbejernsskål.

K3: Gulvafløb i bryggers er tilsyneladende udført alene ved betonudstøbning uden afløbsskål. Note: Gulvafløbet vurderes ved evt. vandopstuvning, at kunne medføre følgeskader på gulvkonstruktionen, idet denne ikke kan antages at være vandtæt. Der er dog ikke konstateret tegn på sådanne følgeskader.

| Bygningssagkyndig | <p>Ved min besigtigelse har jeg konstateret at gulvafløbet er det oprindelige og udført af støbejern. På billedet ses der dele af det oprindelige gulvafløb - dvs. runde underlagspunkter for gulvrister - lige under TR's tommelfinger og på modsatte side af gulvafløbet - der er 4 af disse - de 2 bagerste er ikke synlige, idet risten ikke er løftet helt op da billedet blev taget. På billedet ses der endvidere lidt af det underliggende pvc-rør (orange), som vurderes til at være en del af muffen, hvori det overliggende gulvafløb er tilsluttet.</p> <p>Støbejernsgulvafløb var gængse i 1968 og pvc-afløbsrør er fremstillet og anvendt helt tilbage i 1950'erne. Det vurderes at betongulvet inkl. gulvklinkerne er det oprindelige fra 1968 og samtidigt at det underliggende pvc-rør er det oprindelige, idet det i modsat fald skulle have været monteret ved opgravning udefra og ind under betongulvet, hvilket er utænkeligt.</p> <p>Betonen som ses på siderne i røret/gulvafløbet vurderes som værende betonslam fra støbningen af gulvet - der er støbejerns-gulvafløbsskål bagved og der er ikke tegn på revner, betonkanter eller utætheder - hvor evt. vand kan trænge ud i gulvkonstruktionen.</p> | 0 |
| Syns- og Skønsmand | <p>Såfremt der var monteret en gulvafløbsskål, ville man næppe kunne se PVC afløbsrørets muffe, idet gulvafløbsskålen da ville sidde indvendigt i muffen og dække denne. Det må derfor vurderes, at der ikke er nogen afløbsskål.</p> <p>Det er korrekt, at der tilsyneladende er nedstøbt en støbejernsramme i overkant betongulv for fastgørelse af afløbsristen.</p> <p>Karakter fastholdes</p> | B8 |

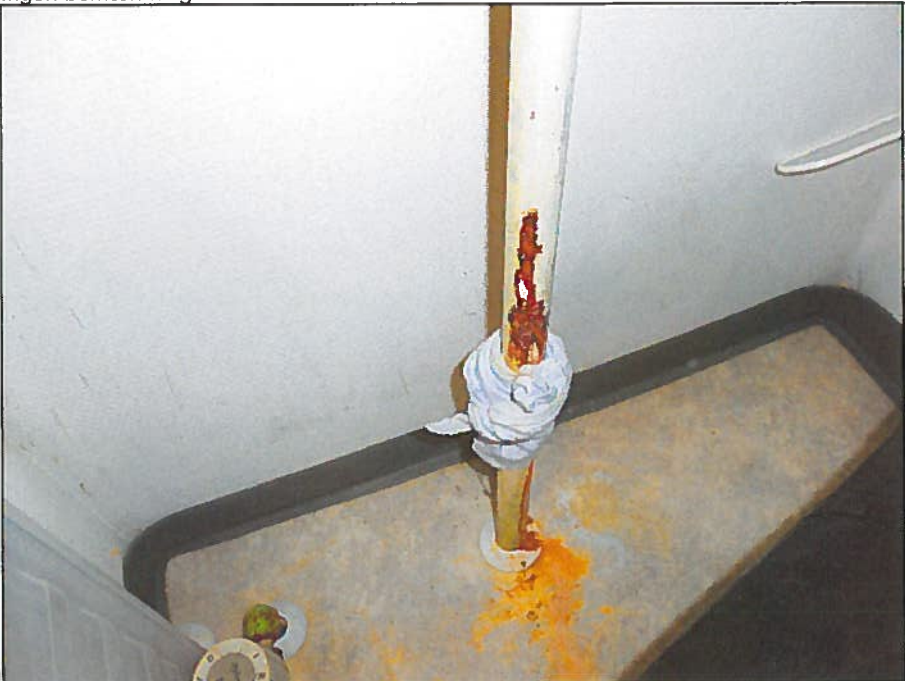
Under punkt 11.1 hæves A3 til A5, da nævnet finder, at gennemtæring på vandrør i depotrum burde have haft den sagkyndiges skærpede opmærksomhed.

| <b>Fejlangivelse</b><br><i>Syns- og Skønsmand</i> | <p>Manglende skadesbeskrivelse:<br/> K3: Der er gennetæring i en vandrør i det lille depotrum mod øst. Note: Der er nærliggende risiko for skadesudvikling og pludselig brud på vandrør - med risiko for følgeskader på bygningen.</p> | A3 |
| Bygningssagkyndig | <p>Forholdet blev ganske rigtigt ikke observeret ved min besigtigelse pga. af oplagret indbo i form af poser og tasker. TR flyttede disse og de ses ikke på billedet.</p> <p>Da det drejer sig om normalt oplagret indbo inde i et lille depotrum er der ikke taget forbehold for dette i tilstandsrapporten, idet dette anses for værende almindelig forekommende.</p> <p>Jeg burde måske have taget forbehold for at oplagret indbo i skabe og depotrum ikke er fjernet - eller jeg burde have fjernet indboet det pågældende sted.</p> | A3 |
| Syns- og Skønsmand | <p>Det må forventes, at BS flytter lettere effekter for, på konkrete vigtige steder, at efterse bygningen - herunder installationerne i et teknikrum.</p> <p>BS har også mulighed for at bede sælger forberede besigtigelsen med rydning omkring vigtige inspektionssteder. Se HB 5.02.2 Afgrænsning af bygningsgennemgangens omfang 5.02.2.1 Generelt</p> <p>(...) En del problemer med manglende tilgængelighed kan løses, hvis sælger følger den bygningssagkyndiges anmodning om at gøre bygningsdelene så tilgængelige som muligt før bygningsgennemgangen, bl.a. så der er adgang til skunke, krybekældre m.m. Sælgers oplysninger kan også være en hjælp ved afdækning af skader i skjulte eller vanskeligt tilgængelige bygningsdele.</p> <p>Karakter fastholdes</p> | A3 |

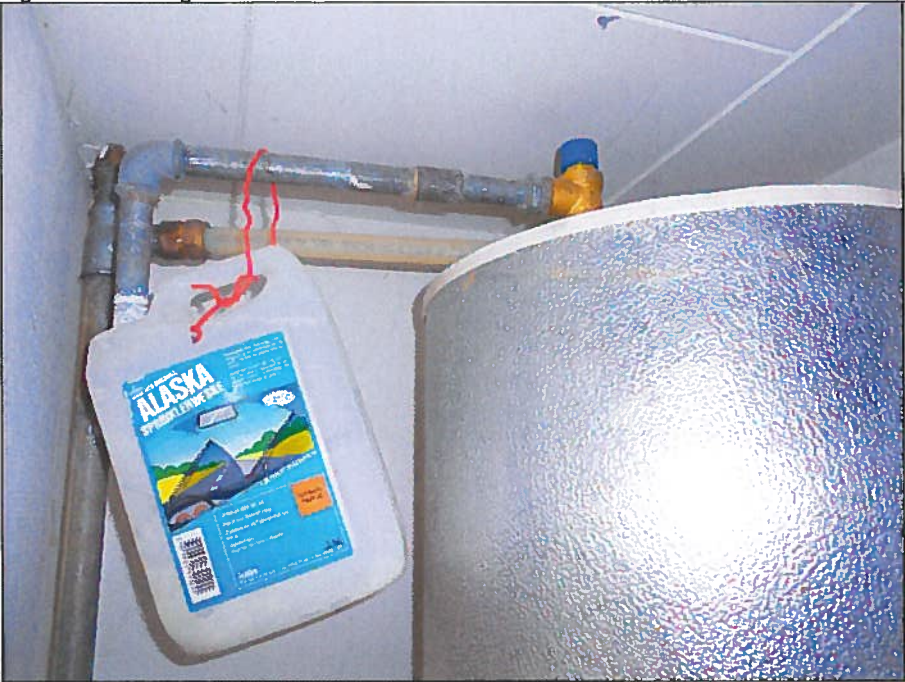
| <b>Fejl angivelse</b><br>Syns- og Skønsmand | <p>K1: Der mangler videre afløb fra sikkerhedsventil placeret over varmtvandsbeholder i det lille depotrum mod øst. Note: Der vurderes ikke risiko for følgeskader, men afløb bør være ført til gulvafløb.</p> <p>Manglende skadesbeskrivelse:</p> | A5 |
| Bygningssagkyndig | <p>Ejendommen er fra 1968, hvor der ikke var krav om at sikkerhedsventiler skulle føres til gulvafløb. Forholdet er derfor ikke anført i rapporten, da dette ligeledes heller ikke udgør en risiko for følgeskader.</p> <p>Jeg burde måske have anført at sikkerhedsventilen er ført til en spand som skal kontrolleres med mellemrum og tømmes efter behov.</p> | A1 |
| Syns- og Skønsmand | <p>BS skal beskrive skader og vurdere skadesrisiko. Hvad enten ejendommen er fra 1968 eller senere, vil skaden og risikoen ofte være den samme. Jeg skal dog medgive, at forholdet og risiko er af begrænset betydning.</p> <p>BS skal ikke anføre hvad der bør gøres eller kontrolleres, idet rådgivning ikke er en del af huseftersynet.</p> <p>Karakter nedsættes</p> | A1 |
