## Revisionsoversigt

## Ejendommen

## Indledning

**Bygning A (Sommerhus - 60m2)**

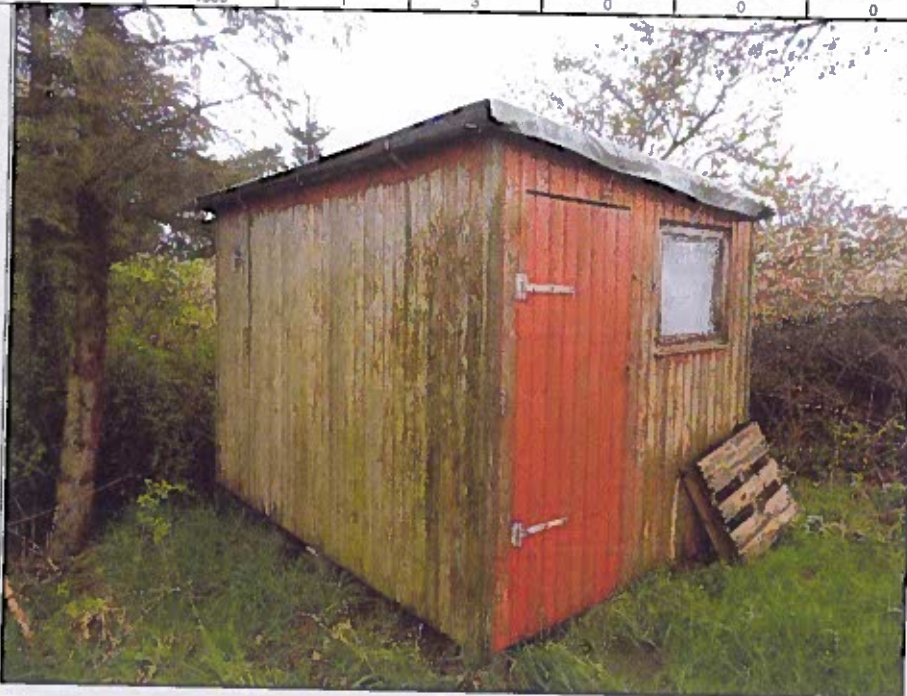
| Føjlangivelse<br>Syns- og Skønsmand | | | | | | | | | A1 |
| Bygningssagkyndig | | <p>Udhus bygning litra B på 7 m2 er fejlagtigt ikke angivet i oversigten.<br/>(der springes fra Litra A til C)</p> <p>Jeg skønnede at der var tale om denne bygning, som løvrigt er i en meget ringe stand, hvorfor jeg under bemærkninger pkt 4 har noteret at bygningen er i en ringe stand.</p> | | | | | | | |
| Syns- og Skønsmand | | <p>Jvnf. HB afsnit 5.02.1 skal alle bygninger over 4 m2 medtages i registreringen/vurderingen.</p> <p>Fejlen fastholdes.</p> | | | | | | | A1 |

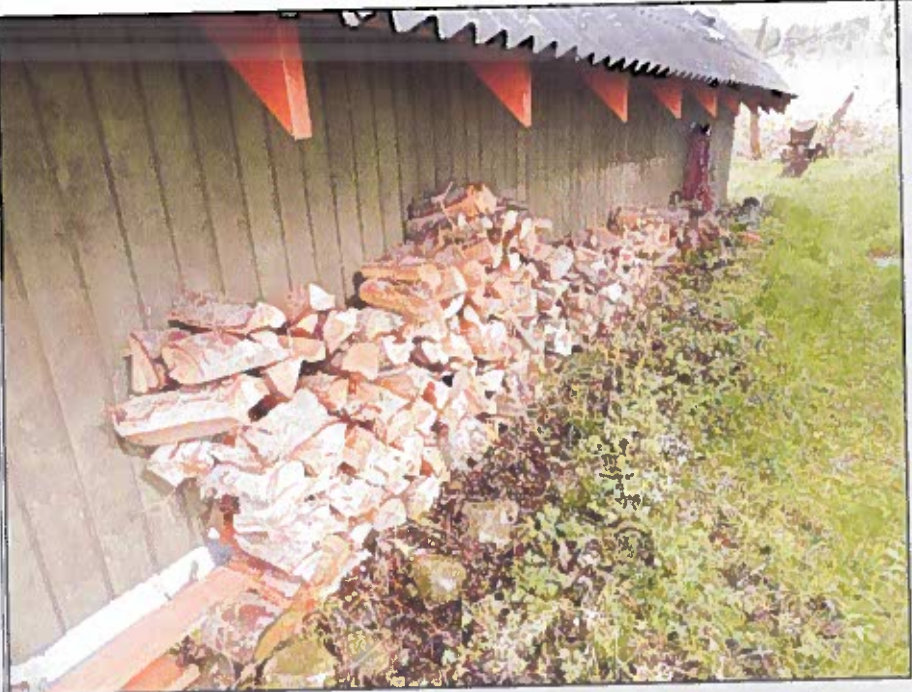
| <b>Fejlangivelse</b><br><b>Syns- og Skønsmand</b> | <p>Facadebeklædning mod øst er delvist dækket af brændestabel, hvorved besigtigelse her ikke er mulig.<br/> <b>Begrundelse for fejl:</b> BS burde have angivet et forbehold for besigtigelse af facaden bag brændestabel.</p> | A1 |
| Bygningssagkyndig | Her burde der under bemærkninger pkt. 2 være anført, at del af facade ikke kunne besigtiges. Der var ivotrigt ikke tegn på skadet træværk el.lign. | |
| Syns- og Skønsmand | OK - Fejlen fastholdes. | A1 |
| Nævnets afgørelse | Fejlens vægt reduceres til 0, da det under punkt 2.0 er fejlangivet med A3, at brændestablen ikke er rapporteret som en skadesrisiko for facadebeklædningen. | |

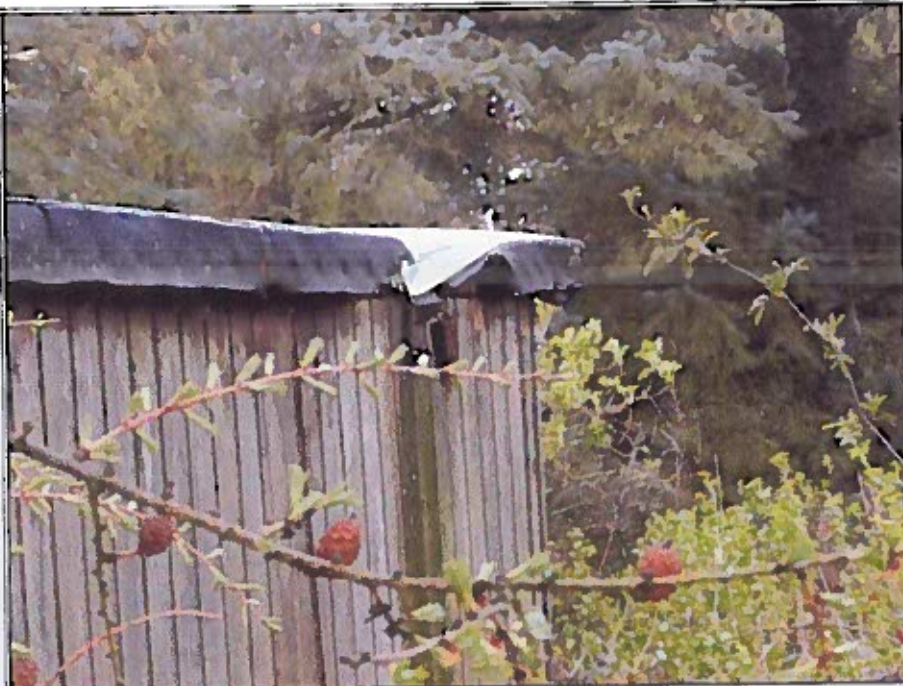
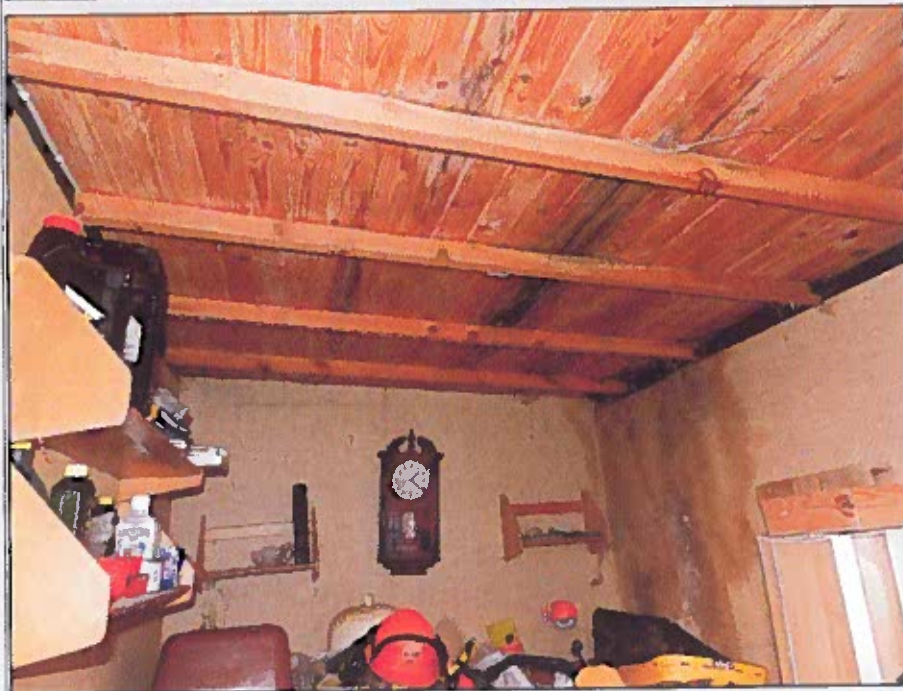
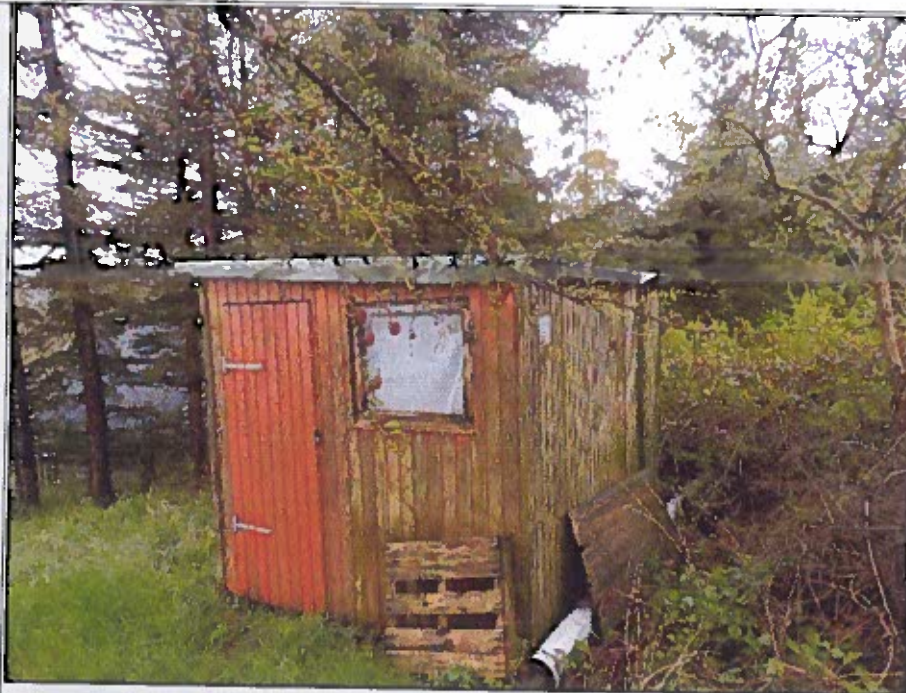
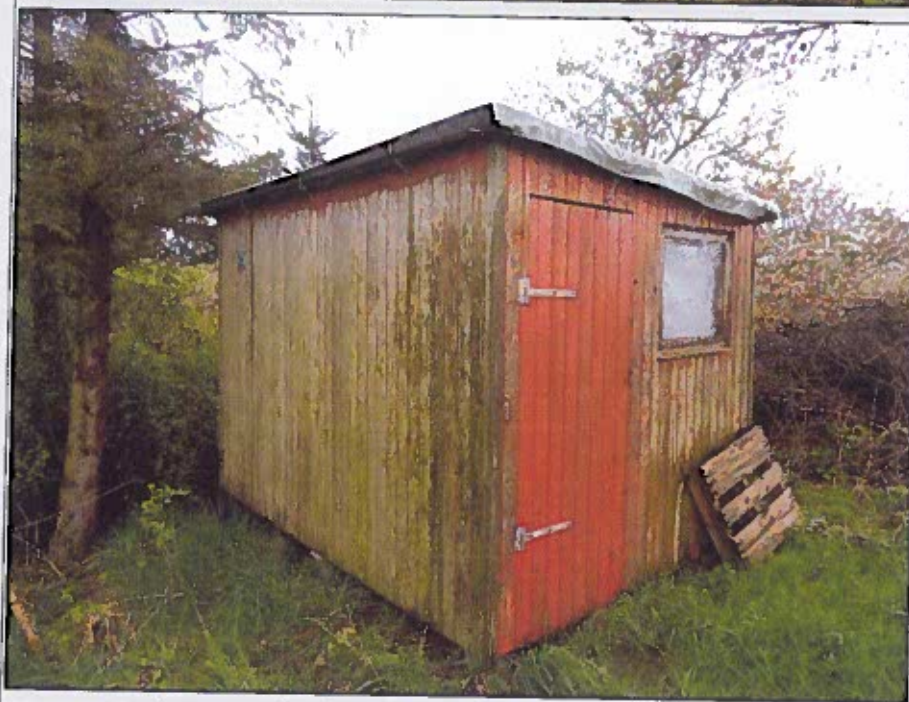
Ja: C - Bygningen fremtræder i en meget ringe stand. Der bl.a. lagt en pressening over taget for at begrænse vandindtrængen.

BS skaber forvirring med sine fejlagtige litra betegnelser af sekundære bygninger. Litra B er et 7 m<sup>2</sup> udhus (der fejlagtigt ikke fremgår af oversigten) og Litra C er et 3 m<sup>2</sup> brændeskur (fejlagtigt betegnet som carport/udhus)

Litra C (brændeskur) kan fravælges besigtigelse pga. størrelse, da det er under 4 m<sup>2</sup> og uden støbt sokkel. Men Litra B - (her fejlagtigt betegnet Litra C), på 7 m<sup>2</sup> er et udhus der er brugeligt for en efterfølgende ejer - trods skader i tag og fugtskader indvendigt - kan det ikke anses i så dårlig stand, at det kan fravælges en besigtigelse.

Litra B's byggetekniske dagsværdi kan sættes til under kr. 10.000

I min terminologi er denne bygning så dårlig, at det vil virke afskrækkende på en evt. køber, hvis der anføres adskillige fejl herpå.

| Syns- og Skønsmand | <p>Jvnf, HB afsnit 5.02.2.4 Sekundære bygninger uden særlig byggeteknisk- eller brugsmæssig værdi</p> <p>Alle bygninger på ejendommen skal registreres og som udgangspunkt medtages med samme grundighed i bygningsgennemgangen. Men hvis den bygningsagkyndige vurderer, at en bygning er i en så dårlig stand eller har så ringe byggeteknisk værdi, at det ikke tjener noget formål at foretage og udfærdige tilstandsrapport, kan en sådan bygning undtages for besigtigelse. Dette vil være tilfældet for helt inferiøre småbygninger (se ovenfor i kapitel 5.02.1 om inddeling af ejendommen i bygninger og bygningsafsnit) og sekundære bygninger, der som følge af tilstanden er uanvendelige.</p> <p>En sekundær bygning kan således undtages fra besigtigelse hvis:</p> <ol style="list-style-type: none"> <li>1. Bygningen ikke er brugbar på grund af nedslidning, skader og/eller ustabilitet. Ved vurdering af om en sekundær bygning kan undtages fra besigtigelse skal den bygningsagkyndige lægge vægt på, om den kan antages at være anvendelig for potentielle købere, også selvom det kun vil gælde et mindretal.</li> <li>2. Den byggetekniske værdi er ubetydelig. Det vil typisk være en primitiv mindre konstruktion udført af forhåndenværende materialer, på kort tid og uden særlige omkostninger.</li> </ol> <p>Som det fremgår af fotos må bygningen anses at være i brugbar stand for en fremtidig ejer. Fejlen fastholdes.</p> | A3 |

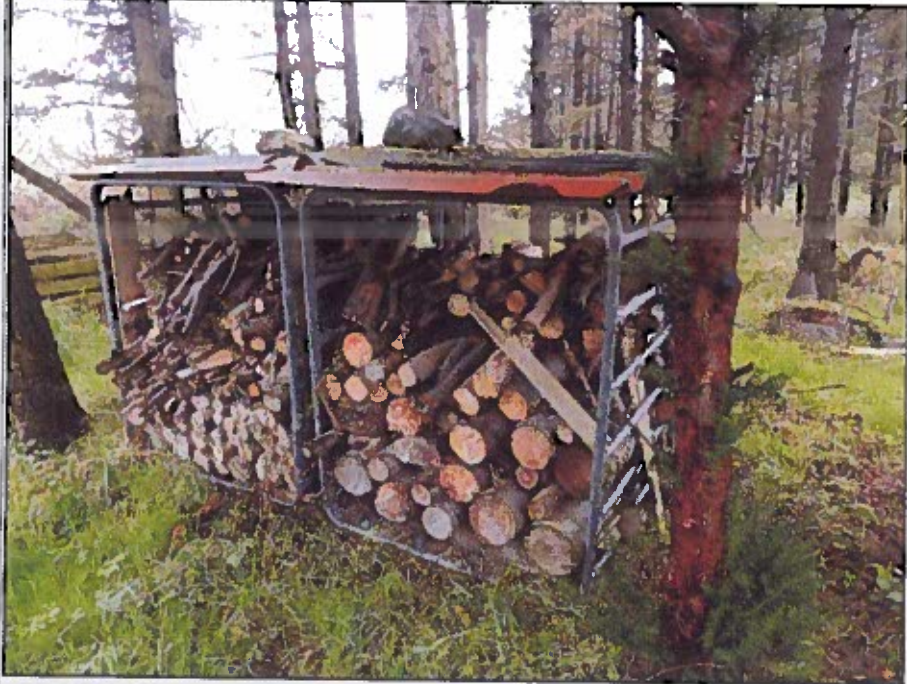
| Fejlangivelse<br>Syns- og Skønsmand | <p>Både Litra B (7m2) og C (3m2) er korrekt anført i BBR.<br/> Der ekistere ikke ydeligere bygninger på grunden, andet end nogle små "løse stålure" for brændeopbevaring<br/> BS fejlagtige registreringer, kan skabe unødigt forvirring hos en bruger.</p> | A1 |
| Bygningssagkyndig | Dette er ikke en bygning !! | |
| Syns- og Skønsmand | <p><b>Nej netop.</b> Derfor virker det forvirrende hos en forbruger at BS anføre eksistensen af et Litra D - som ikke findes.<br/> TR har vist fotoet af brændeoplaget i stålurene som kunne være den eneste mulighed for BS angivelse af et "Litra D"<br/> Fejlen fastholdes.</p> | A1 |

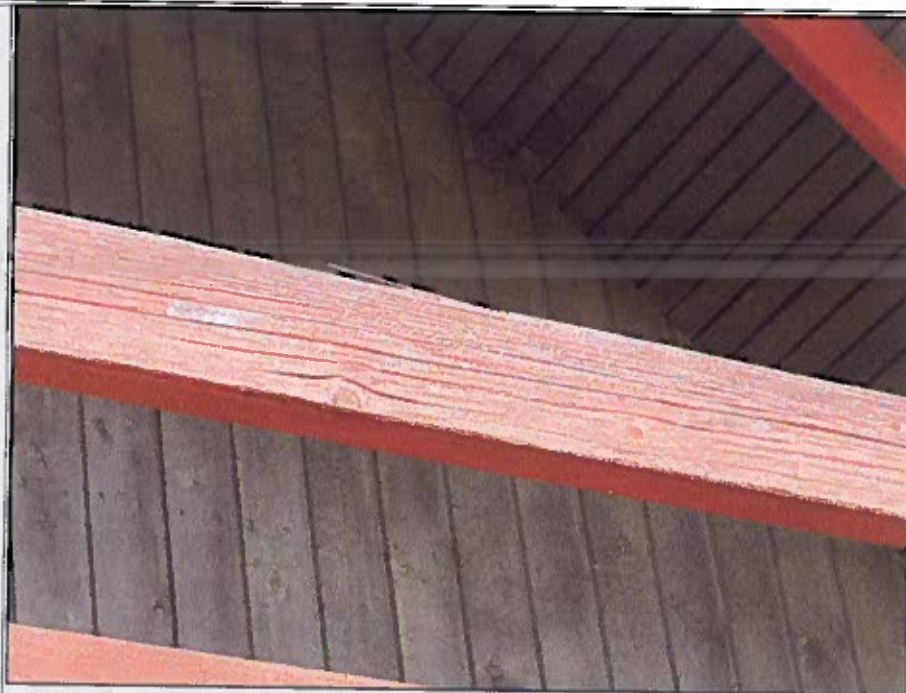
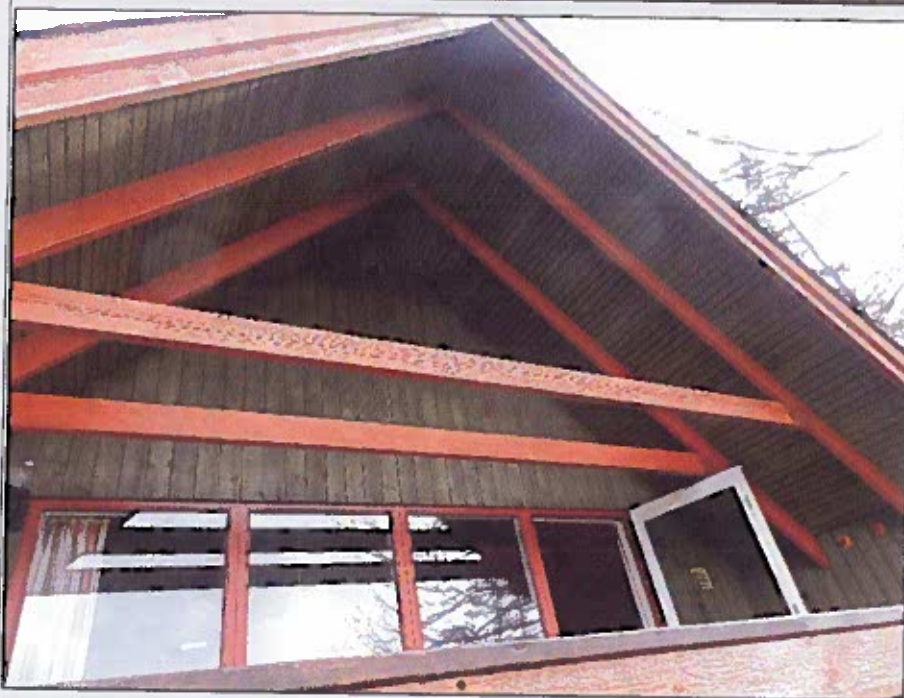
**Beskrivelse af skade/mangel:** Det yderste hanebånd ved den overdækkede terrasse viser tegn på indtørningsrevner, som følge af udsat beliggenhed, samt nedslidt overfladebeskyttelse.

**Note:** Den manglende overfladebeskyttelse giver nærliggende risiko for at der kan opstå trænedbrydning.

**Karakter:** K2

**Begrundelse for fejl:** Da der er risiko for at der kan udvikles en trænedbrydende skade, bør karakteren være K2. Desuden bør der anvendes en andet og mere byggeteknisk korrekt formulering for skadebeskrivelsen, end at hanebåndet "savner" (længes efter ?) vedligeholdelse.

| Bygningssagkyndig | Da hanebåndet er beskyttet af et tagfag, så må det betegnes som værende beskyttet, derfor K1. | |
| Syns- og Skønsmand | Som det fremgår af fotoet, er hanebåndet langt fra beskyttet for vejrligets påvirkninger. Der må derfor forventes en trænedbrydende udvikling. Derfor skal karakteren K2 anvendes.<br>Argumentation og vurdering fastholdes. | <b>A1</b> |

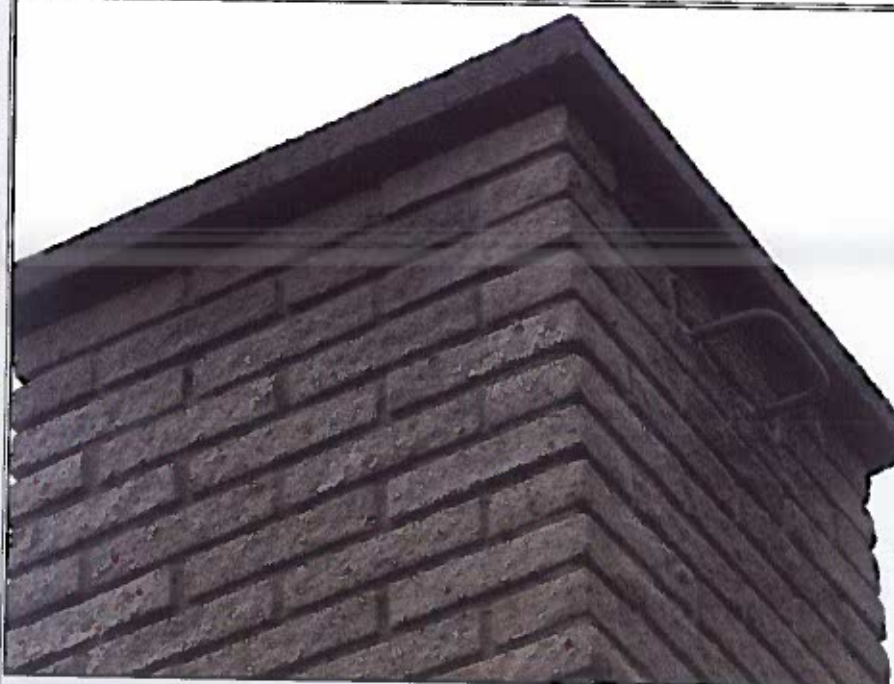
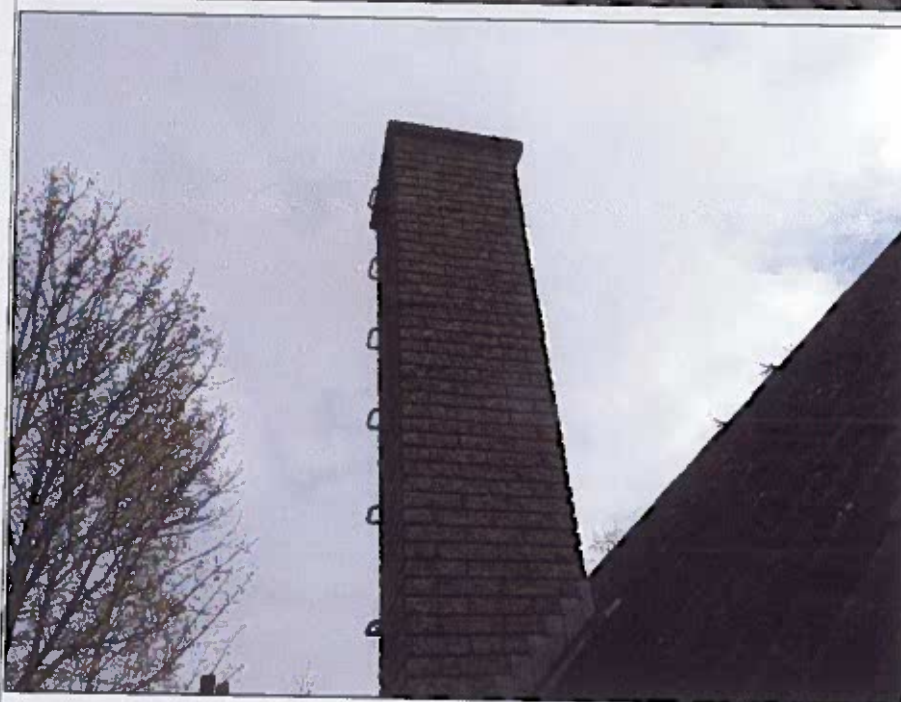
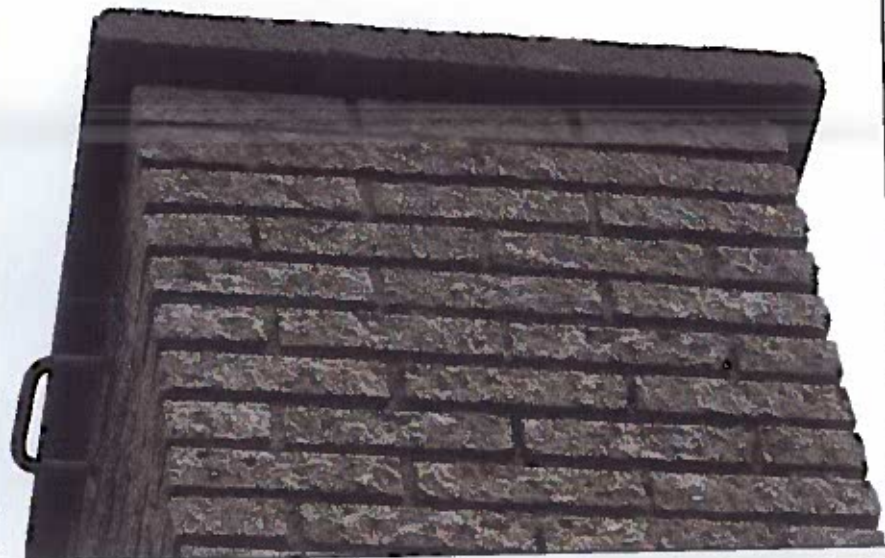
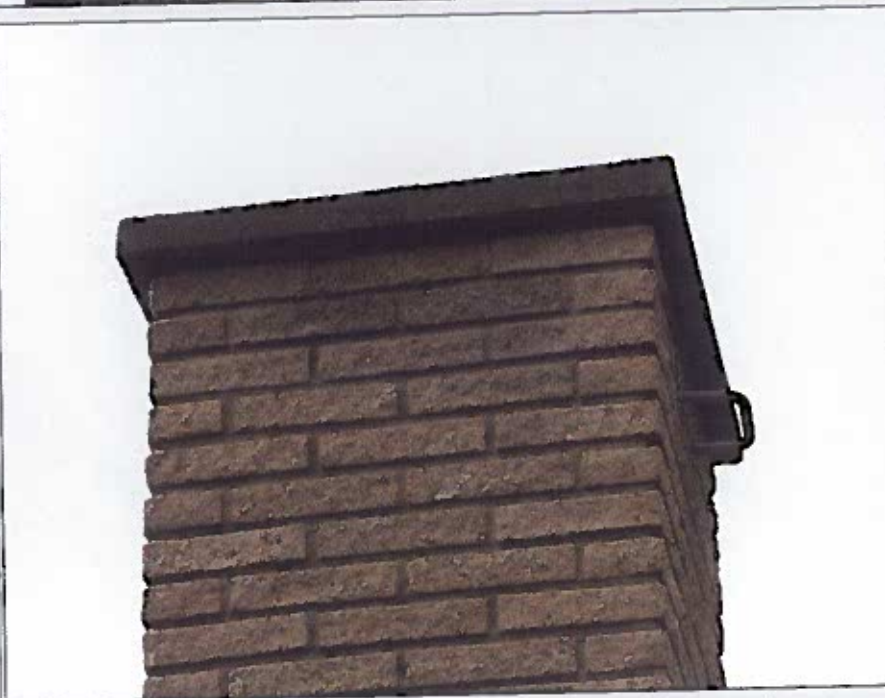
1.16 Bemærkninger til skorsten

K1: Der er enkelte revner i fugerne foroven i skorstenen.

**Begrundelse for fejl:** Med kikkeret har der ikke kunne konstateres revner i fuger foroven på skorstenspiiben. Forholdet er fejlvurderet.

Jeg mener at have set enkelte mindre revner foroven i skorstenen.  
Der henvises til fotodokumentationen.  
Argumentation og vurdering fastholdes.

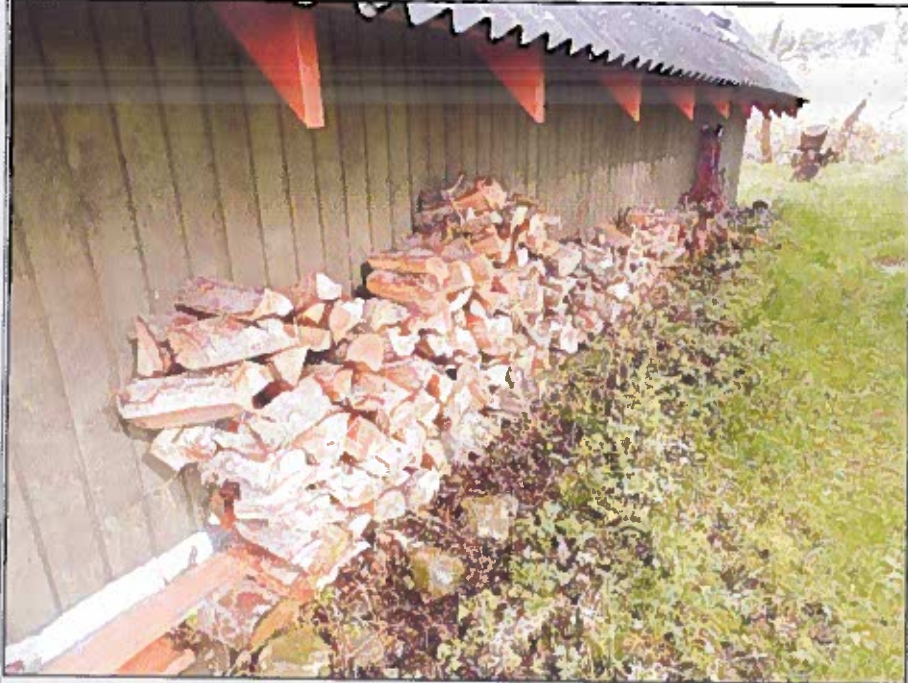
| Fejl angivelse<br>Syns- og Skønsmand | <p><b>Beskrivelse af skade/mangel:</b> Der er uhensigtsmæssigt oplagret brænde direkte op ad træfacade mod øst.</p> <p><b>Note:</b> Brændet giver risiko for fugtophobning, samt mangelfuld ventilation af træbeklædningen, hvorved der kan være risiko for, der kan opstå fugtbetingede skader i beklædning.</p> <p><b>Karakter:</b> K3</p> <p><b>Begrundelse for fejl:</b> Forholdet er ikke beskrevet.</p> | A3 |
| Bygningssagkyndig | Se tidligere besvarelse. | |
| Syns- og Skønsmand | Argumentation og vurdering fastholdes. | A3 |

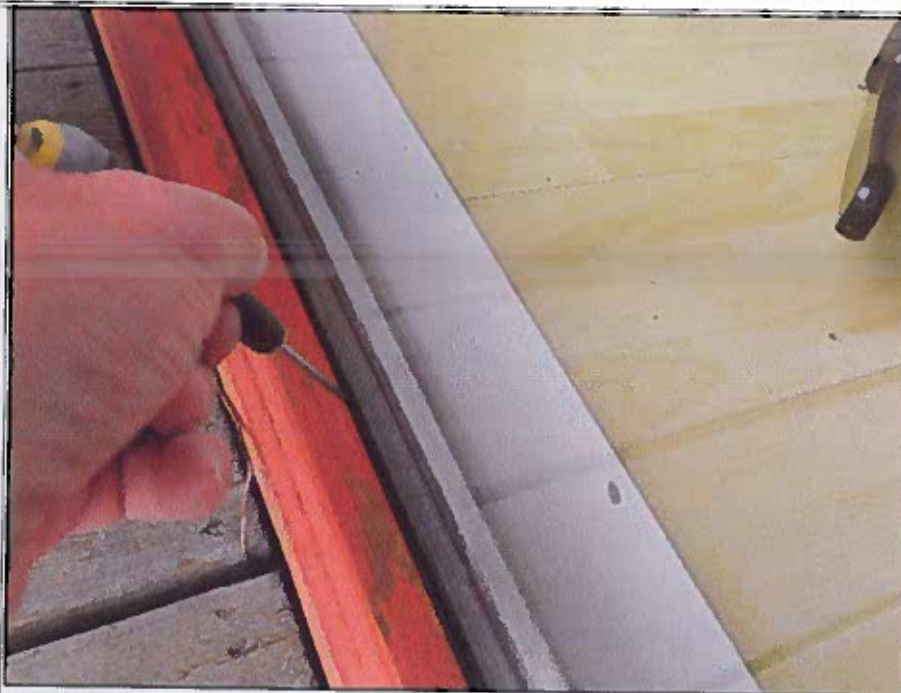
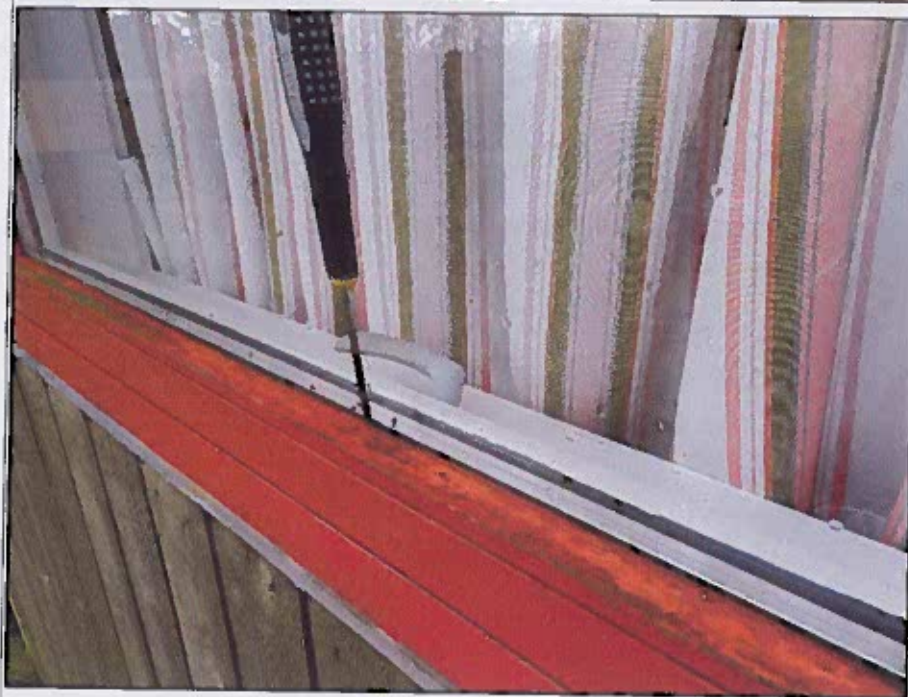
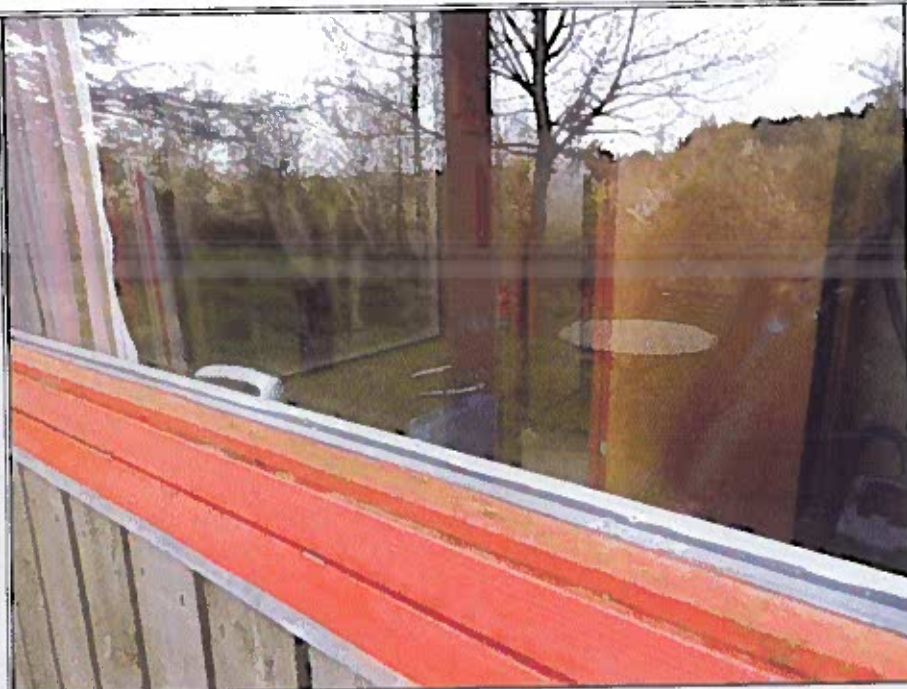
**Beskrivelse af skade/mangel:** Neoprenfugebånd mellem bundglasliste og termoruder ved alle vinduer, har mistet sin klæbeevne mod termorude og glasliste, hvorved det optræder en åbning, hvor regnvand kan trænge ned.

**Note:** Der er risiko for fugtbetingede skade i vinduets bundramme, samt nedbrydning af termorudens kantforsegling, hvorved termoruden risikere at "punktere".

**Karakter:** K2

**Begrundelse for fejl:** Forholdet er ikke beskrevet.

Da der overalt er et betydelige tagudhæng, skønnes denne fejl ikke at være alvorlig, og ikke til K2.

| 3.5 Andet | <p>Vinduerne er udelukkende placeret i gavle, hvor der ikke forekommer tilstrækkelig beskyttelse for slagregn.</p> <p>Argumentation og vurdering fastholdes.</p> | K2: Der er 2 punkterede termoruder i vinduesparti mod syd. |

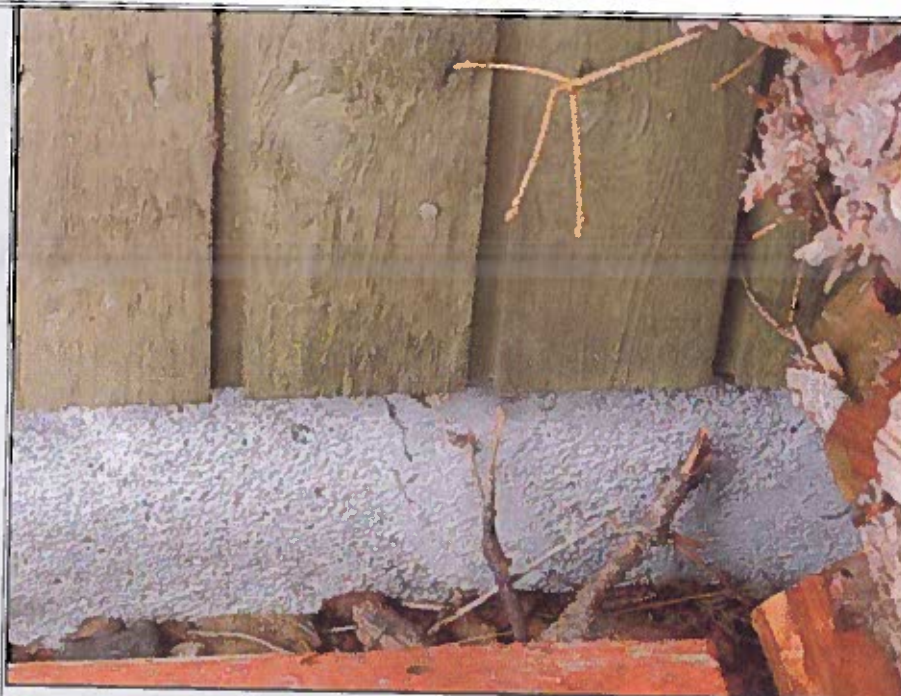
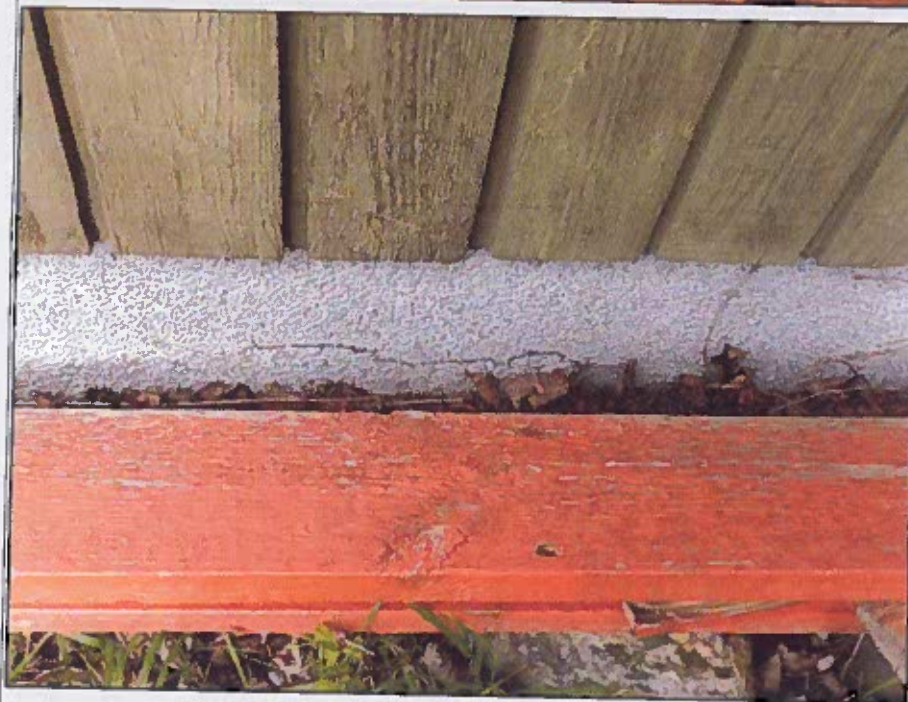
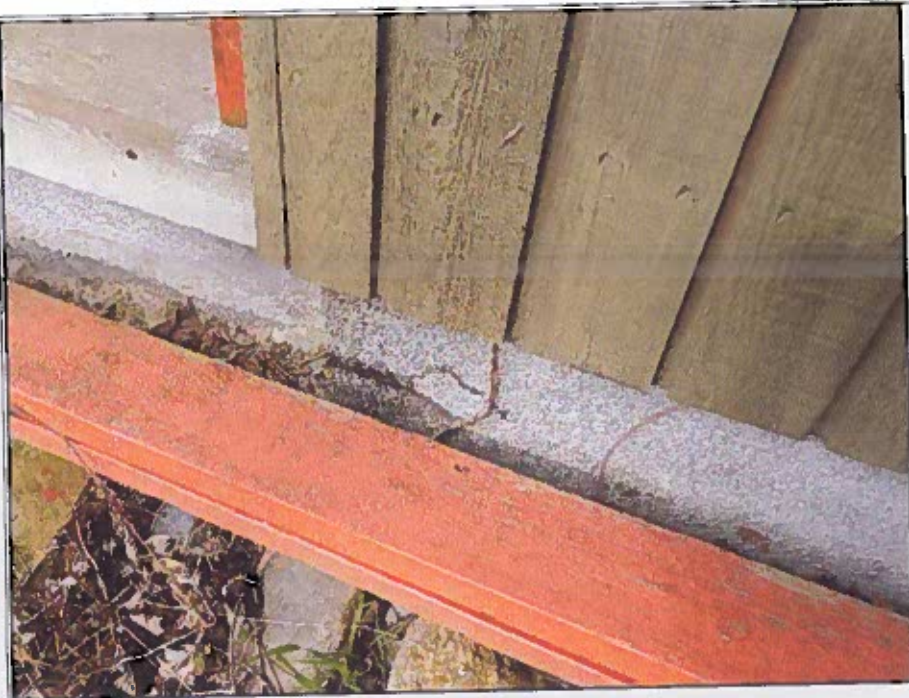
**Beskrivelse af skade/mangel:** På østfacade op mod sydgavl, kan der konstateres mindre sætningsskader i sokkel. Herude en lodretgående sætning med en revnevidde på ca. 0,5 - 1 mm ca. 2 meter fra syd gavl, samt en vandretgående revnedannelse med tilsvarende revnevidde. Ved gavlhjørne er der et større afskalning som bløtter armeringsjern.

**Note:** Revneviddens begrænsede åbning vurderet i forhold til husets alder gør, at det må antages at sætning på forventes at have opnået et stationært stade. Det blottede armeringsjern giver anledning til rustangreb, som kan forværre afskalning og kan evt. være årsag til den vandrette revnedannelse længere henne på soklen.

**Karakter:** K2 (baseret på risikoen for yderligere rustangreb i armeringsjern og følgevirkningerne heraf i soklen).

**Begrundelse for fejl:** Forholdet er ikke beskrevet.

Bygningssagkyndig Forholdet er konstateret, men ikke noteret.

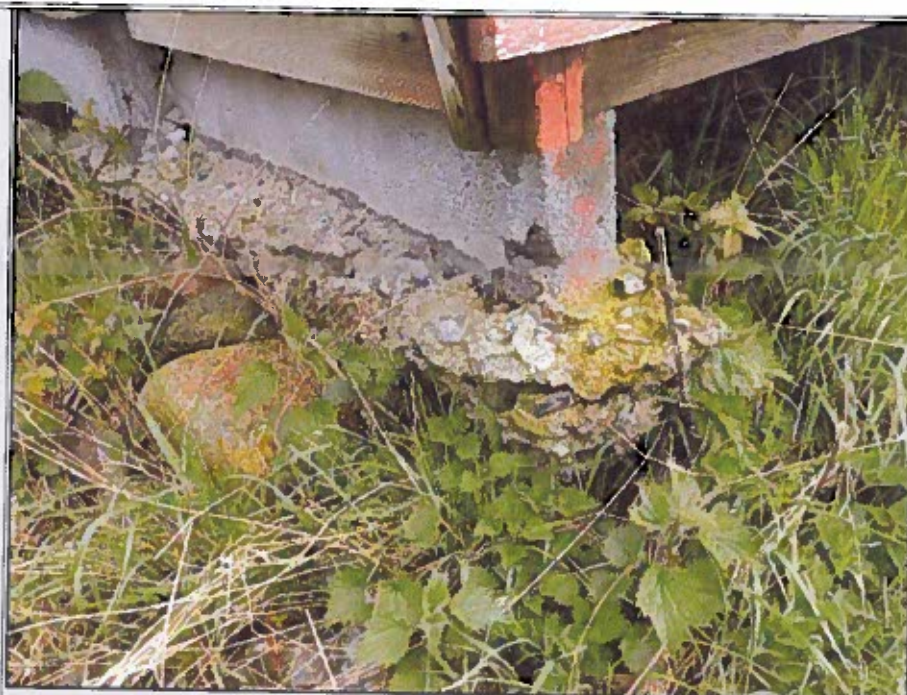
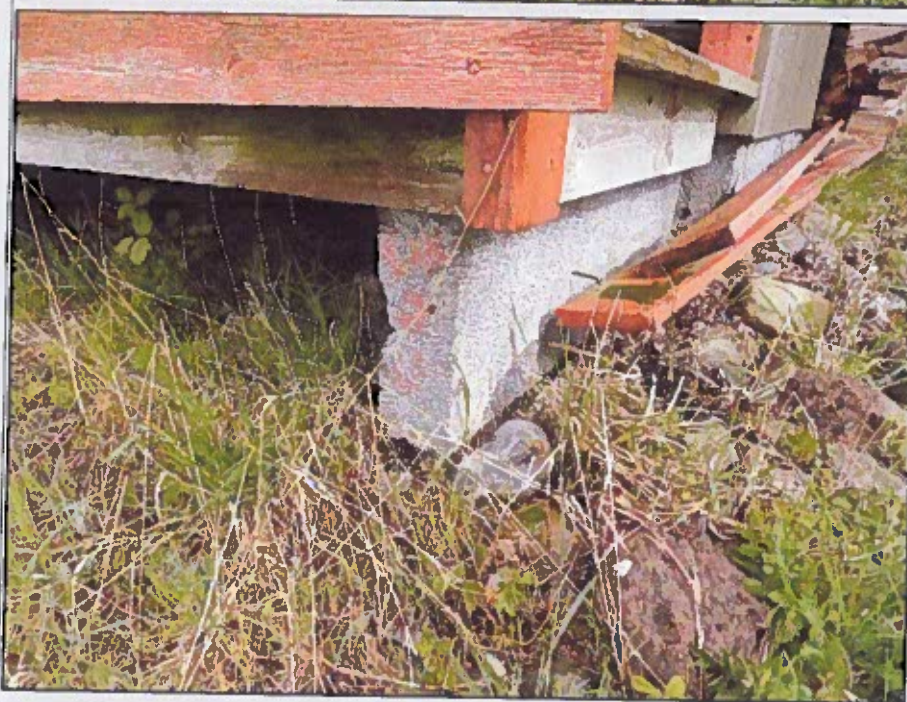
#### 4.2 Sokkel

**K3:** Sokkel under de udragende fodremme under bjælkerne i den overdækkede terrasse er frit svævende og soklerne er ikke ført til frosthøjde. **Note:** Der er risiko for, at soklerne vil knække af.

**Beskrivelse af skade/mangel:** Som BS beskrivelse (men præciseret at der kun er tale om de yderste sokler i forlængelse af randfundamentet).

**Note:** Som BS beskrivelse + Hvorved terrasse vil få en deformation.

**Karakter:** K3

**Begrundelse for fejl:** Der mangler en informativ notetekst, så en bruger kan blive informeret om skadefølgen.

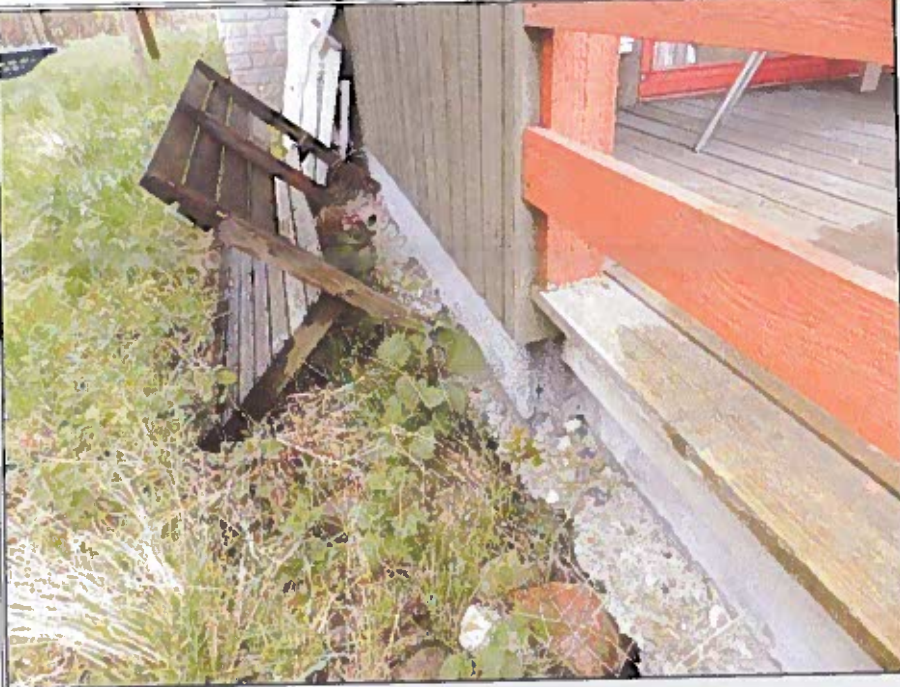
4.2 Sokkel

K0: Stedvist er beton til soklele synlig forinden mod terræn.

| <b>Fejl angivelse</b><br><b>Syns- og Skønsmand</b> | <p><b>Beskrivelse af skade/mangel:</b> I vestfacaden er den øverste del af det betonstøbte randfundament synlig over terræn.</p> <p><b>Note:</b> Der er monteret Leca sokkelsten midt på fundamentet, hvorved der opstår en synlig betonkant i/over terrænniveau.</p> <p><b>Karakter:</b> K0</p> <p><b>Begrundelse for fejl:</b> Skade formuleringen virker diffus og kan forvirre en bruger.</p> <p><b>Fejlens vægt:</b> Ingen fejl, men en opfordring til BS om at overveje sine tekster, så de kan forstås af en ikke fagkyndig.</p> | 0 |
| Bygningssagkyndig | Som anført. | 0 |

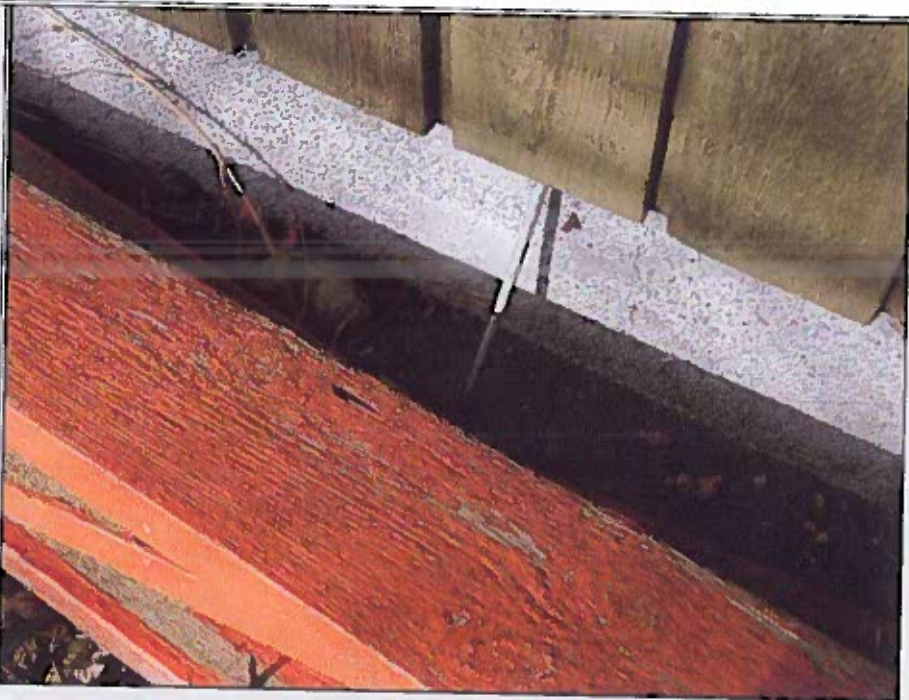
| 4.5 Andet | K1: Der er et ubeskyttet kabel på soklen på facade mod øst. | |

| <b>Fejl angivelse</b><br><b>Syns- og Skønsmand</b> | | <b>0</b> |
| Bygningssagkyndig | Det ubeskyttede kabel hører under elrapporten og skal derfor ikke medtages.<br>Jeg er ikke sikker på, at der er tale om et el-kabel. Køber bør dog være opmærksom herpå. | |
| Syns- og Skønsmand | Ja, da, men hører som sagt under elrapporten i dag. | <b>0</b> |

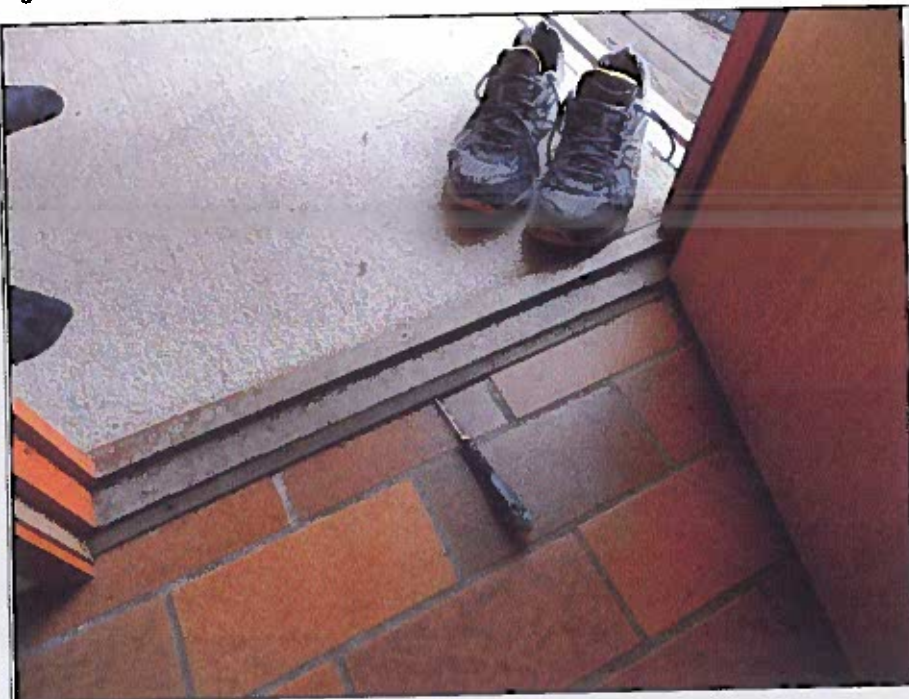
6.1 Gulvkonstruktion/-  
belægning

**Beskrivelse af skade/mangel:** Der mangler en tætlukkende fugeforsegling ved træliste ved dørtrin mellem bad og gang.

**Note:** Da gulv i gang er udført som en trækonstruktion, kan der opstå risiko for fugtbetinget følgeskade, såfremt der trænger overfladevand ud ved dør. Da dør dog befinder sig ca. 2 meter fra vandbelastet område, vil det derfor antagelig kun dreje sig om mindre vand fra rengøring, hvorved risiko for følgeskade vil være stærkt begrænset.

**Karakter:** K2 (bygningssdelens funktion er svigtet, men følgeskade risiko anses ikke nærliggende)

**Begrundelse for fejl:** Forholdet er ikke beskrevet.

Fejlen ikke konstateret.

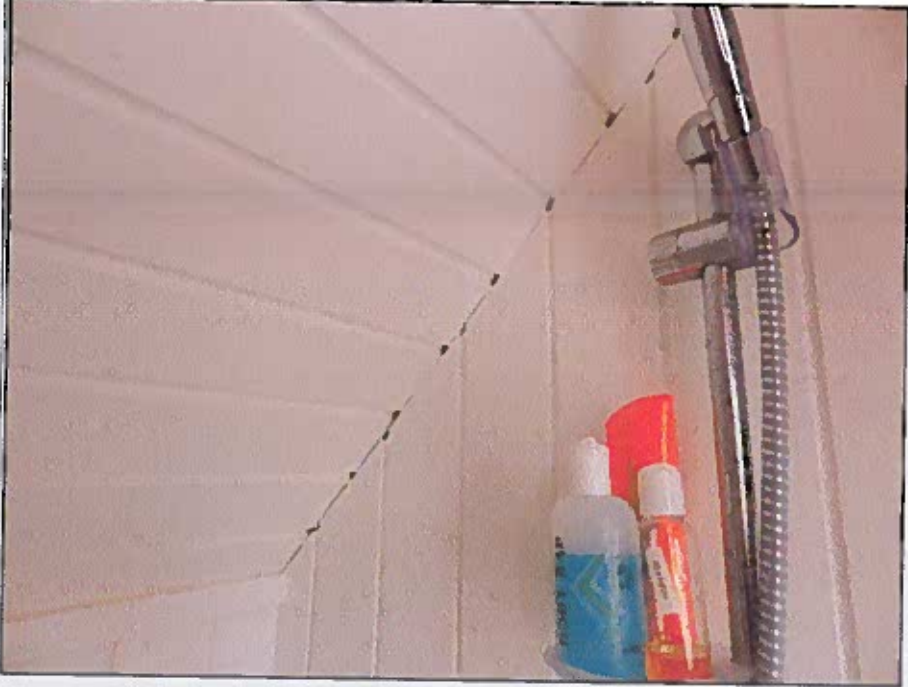
| Fejl angivelse<br>Syns- og Skønsmand | <p><b>Beskrivelse af skade/mangel:</b> Der er utætheder ved vægbeklædningens tilpasning mod skråloft i bruseniche.</p> <p><b>Note:</b> Der er risiko for at vandsprøjt fra brusehovedet kan trænge ind ved utætheder og bag beklædning, hvor der kan opstå fugtbetingede følgeskade.</p> <p><b>Karakter:</b> K3</p> <p><b>Begrundelse for fejl:</b> Forholdet er ikke beskrevet.</p> | A3 |
| Bygningssagkyndig | Her skønnes der ikke at være tale om risiko, da samlingen fremstår tæt. | |
| Syns- og Skønsmand | <p>Risikoen for skadeudvikling er helt klart adfærdsbetinget. Stor benyttelse af brus = stor risiko - og modsat.</p> <p>MEN - Argumentation og vurdering fastholdes.</p> | A3 |

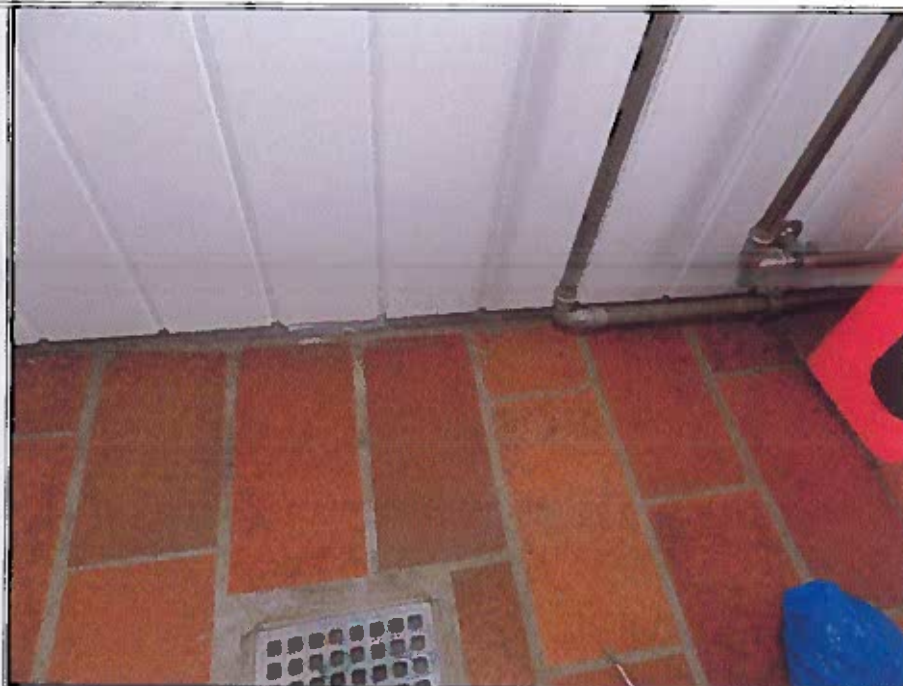
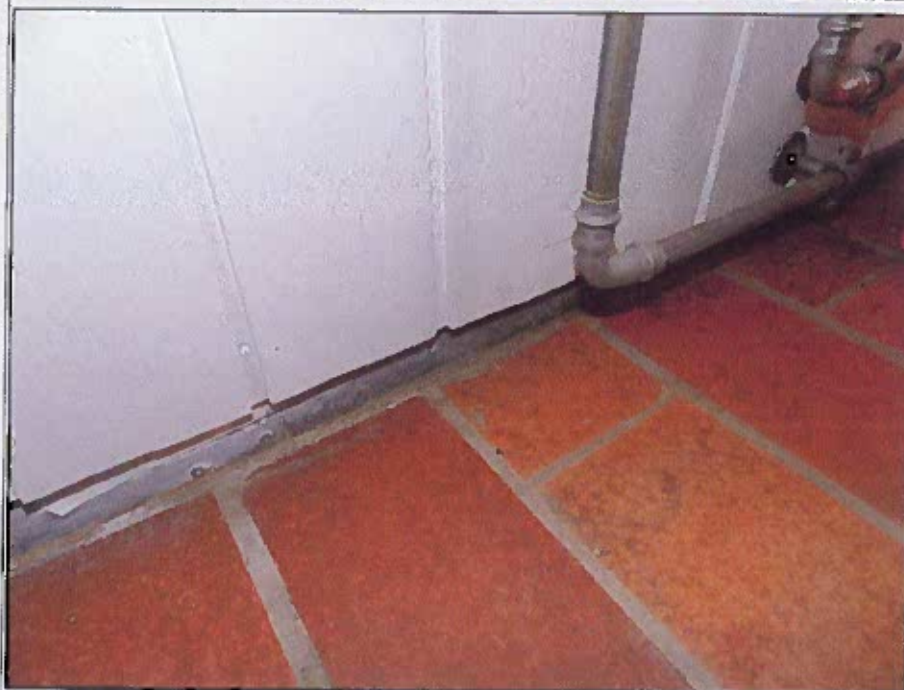
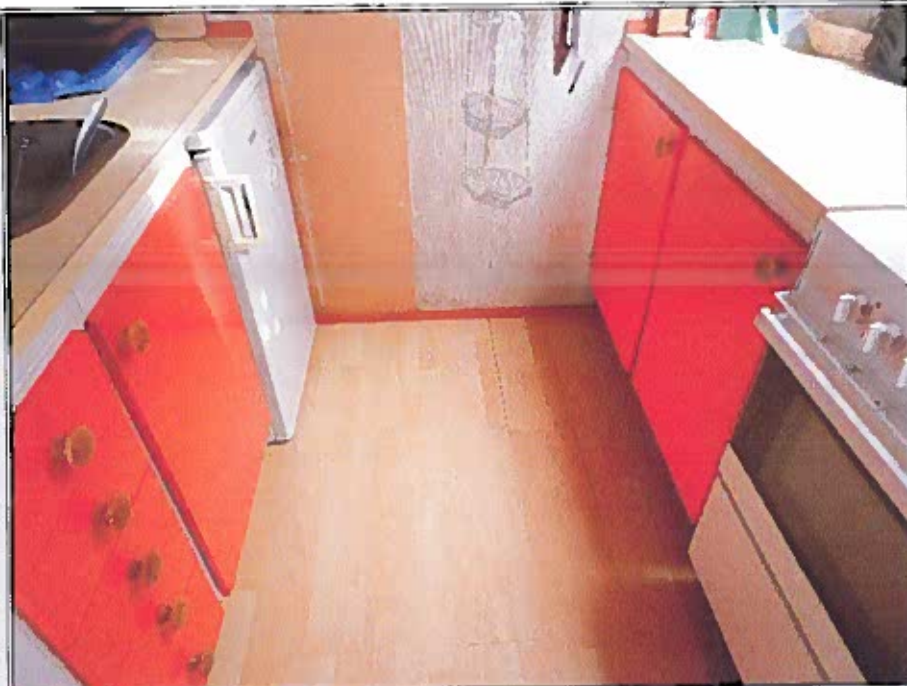
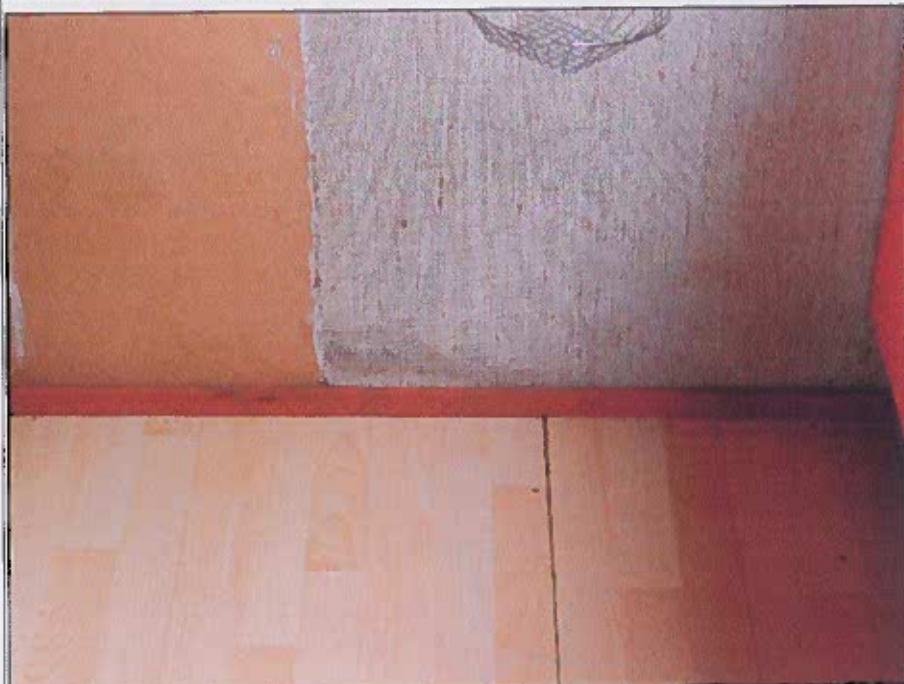
6.3 Fuger

**Beskrivelse af skade/mangel:** Der er revnet mørtel kantfuge mellem gulv og væg i bruseniche ind mod køkken. Inde i køkken kan der konstateres en mindre fugtskøjld for neden på væg ud for brusenichen, der indikere en igangværende fugtskade.

**Note:** Der er risiko for udvikling af trænedbrynding i skillevæg, som følge af opfugtning i konstruktion, der kan stamme fra den revnede fuge i brusenichen.

**Karakter:** K3

**Fejlens vægt:** Da der er risiko for en igangværende skade med en udbedrings omkostning mellem kr.10 - 25.000, sættes fejlen i niveau B

| Bygningssagkyndig | Som "skaden" fremstår i køkkenet er det ikke ensbetydende med, at der har været vandindtrængen fra badeværetset.<br>Der kan også være tale om vandspild fra køkkenvasken. | |
| Syns- og Skønsmand | Fugtpletten på køkkenvæg set i forhold til afstanden til køkkenvask, medfører at BS påstand næppe forekommer sandsynlig.<br>Argumentation og vurdering fastholdes. | <b>B8</b> |
