## Revisionsoversigt

## Ejendommen

## Indledning

**Bygning A (Sommerhus - 60m2)**

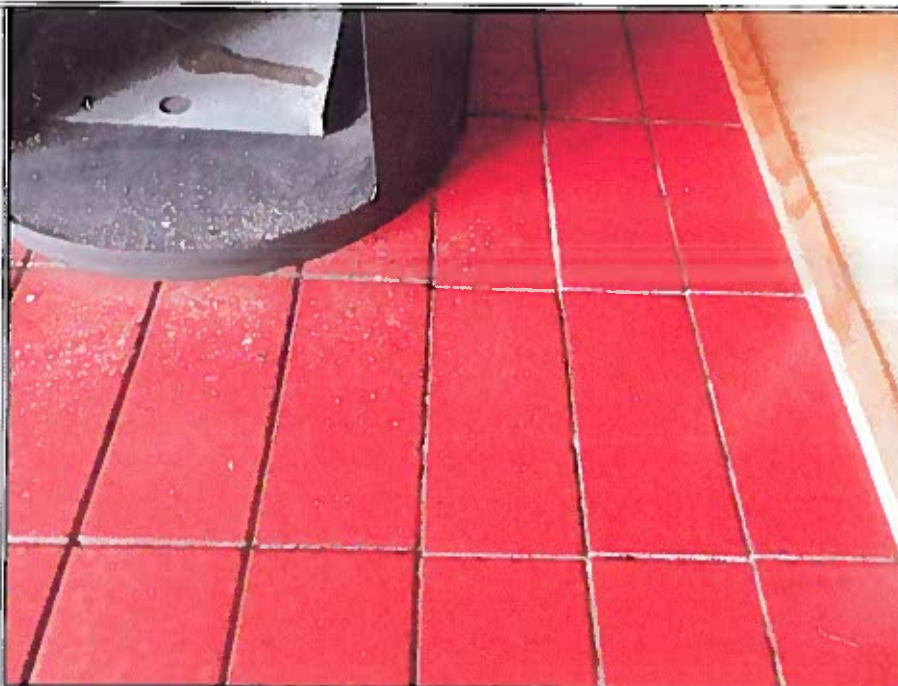
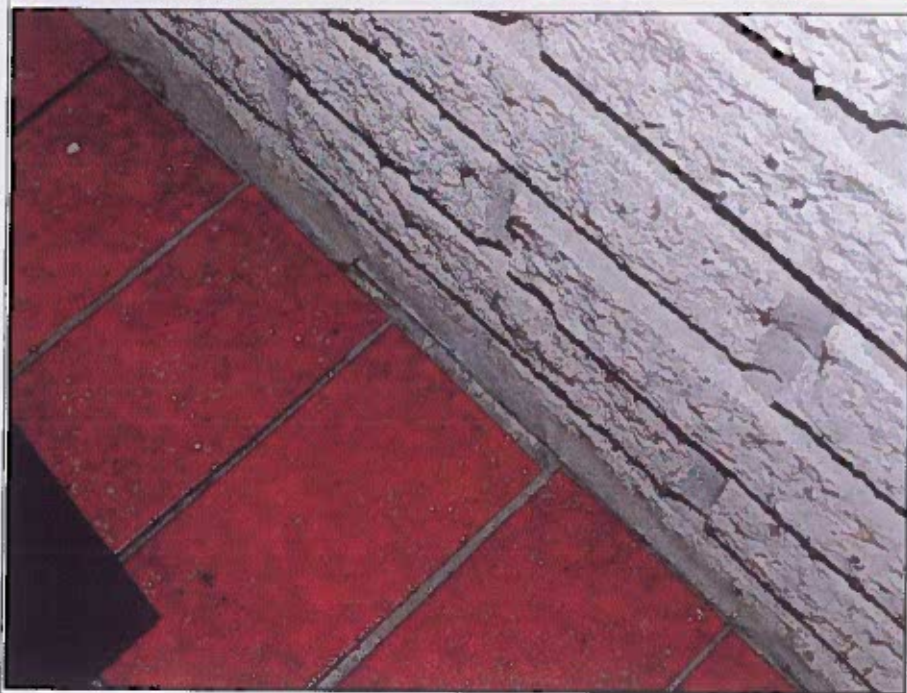
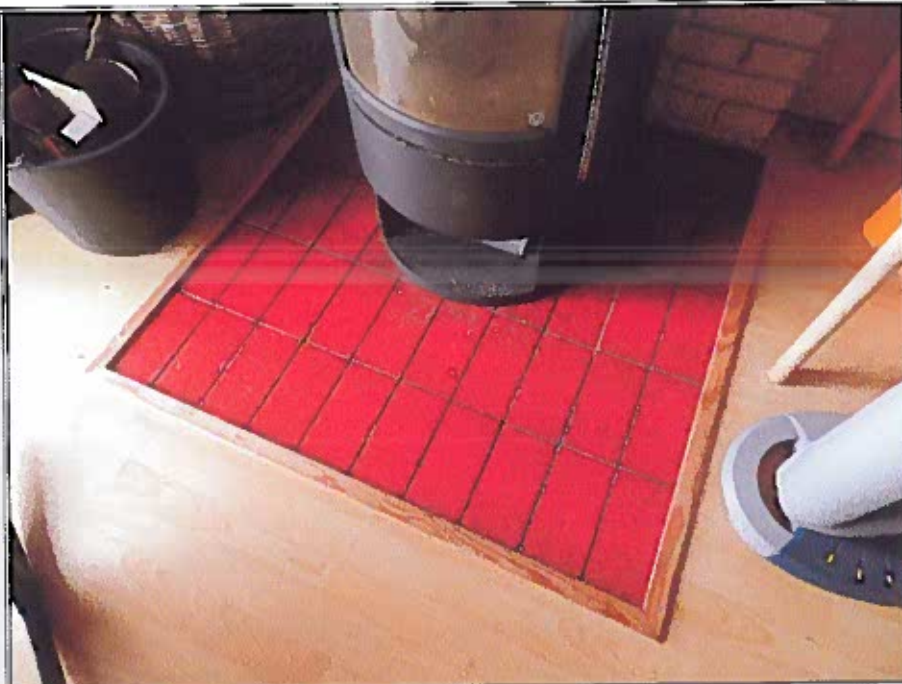
## 7.2 Belægninger

K1: Klinker under brændeovn har manglende vedhæftning til underlaget.

**Beskrivelse af skade/mangel:** Gulvklinter ved brændeovn har i ubetydelig omfang mangelfuld vedhæftning til underlag, men mangler helt fugemørtel, endvidere er der en mindre sætningsrevne mellem gulv og skorstensvæg.

**Note:** De manglende fuger mellem klinter virker som partikelsamler.

**Karakter:** K1

**Begrundelse for fejl:** Skadeforholdet er ikke fyldestgørende beskrevet.

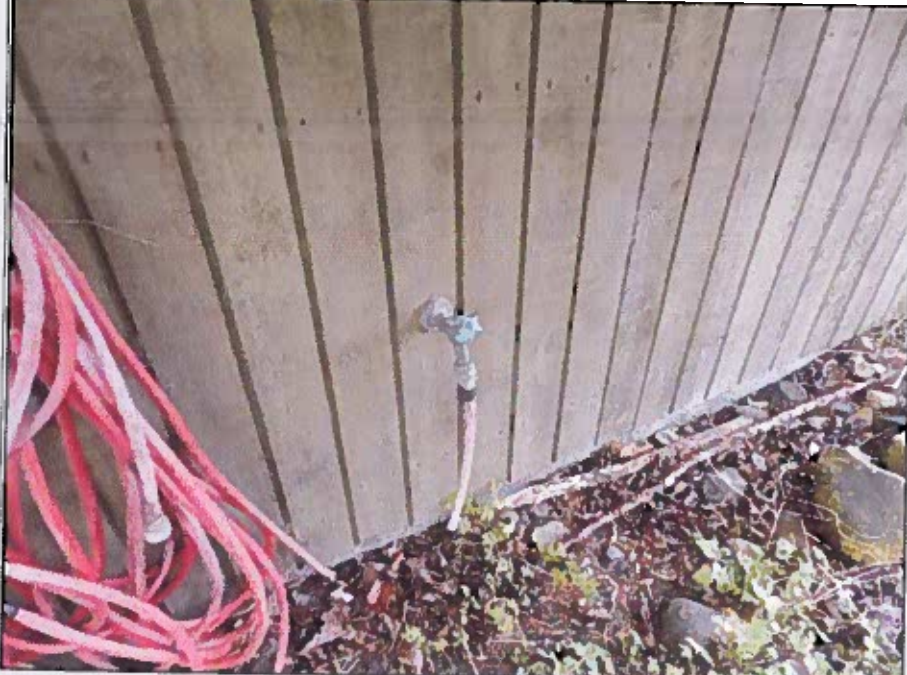
| 11.1 Vandinstallationer | K2: Den udvendige spulehane er ikke frostsikker model. | |
| <b>Fejl angivelse</b><br><b>Syns- og Skønsmand</b> | <p><b>Beskrivelse af skade/mangel:</b> Som BS beskrivelse.</p> <p><b>Note:</b> Frostsikre taphaner var ikke tilgængelige, da ejendommen blev opført. Denne type udendørs haner skal derfor altid lukkes indevendigt og tappes for vand i vinterhalvåret.</p> <p><b>Karakter:</b> K0</p> <p><b>Begrundelse for fejl:</b> Forholdet kan ikke betragtes som et skadesforhold, men en "oplysning" til køber om at håndtere taphanen efter gængse vejledninger for denne type.</p> <p><b>Fejlens vægt:</b> Mindre formel fejl.</p> | 0 |

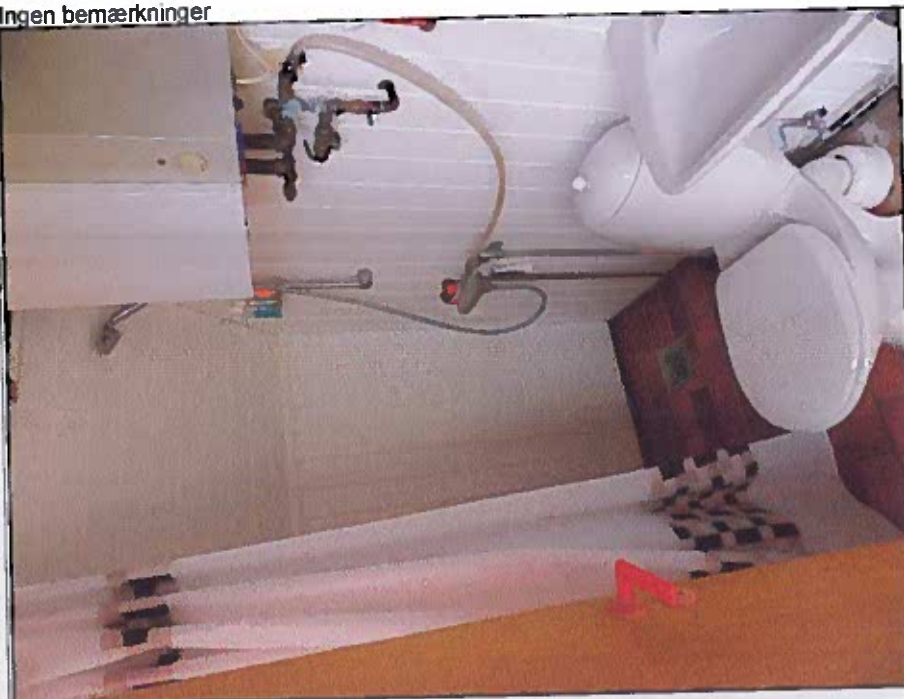
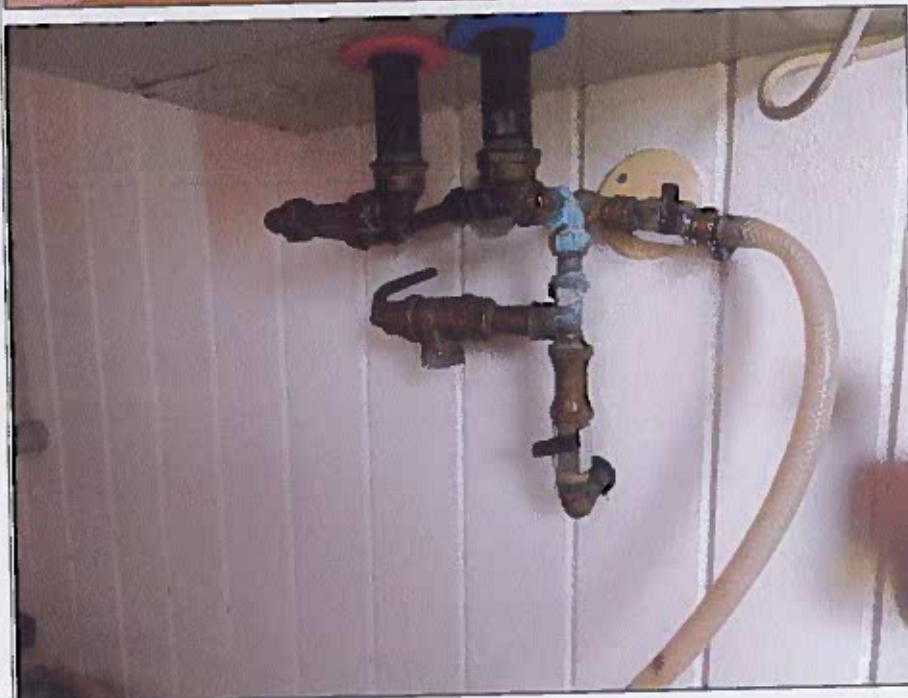
# 11.1 Vandinstallationer

**Beskrivelse af skade/mangel:** Der mangler overløbsrør fra sikkerhedsventil under varmtvandsbeholder, ført til gulv i badeværelse.

**Note:** Da væggen har en god overfladebehandling, anses der ikke risiko for følgeskade på anden bygningsdel, når vand fra sikkerhedsventil periodevis drypper ned ad væg.

**Karakter:** K1

**Begrundelse for fejl:** Forholdet er ikke beskrevet.

Dette forhold har jeg ikke fokuseret på, skulle være en skade?

| Syns- og Skønsmand | Det er beklageligt, at BS ikke tidligere har tilskrevet et manglende korrekt udført overløbsrør, som noget der skulle nævnes i en tilstandsrapport. Det er et forhold alle bygningssagkyndige forventes at have viden og indsigt i, samt ikke mindst notere hvis det forekommer.<br>Argumentation og vurdering fastholdes. | A1 |

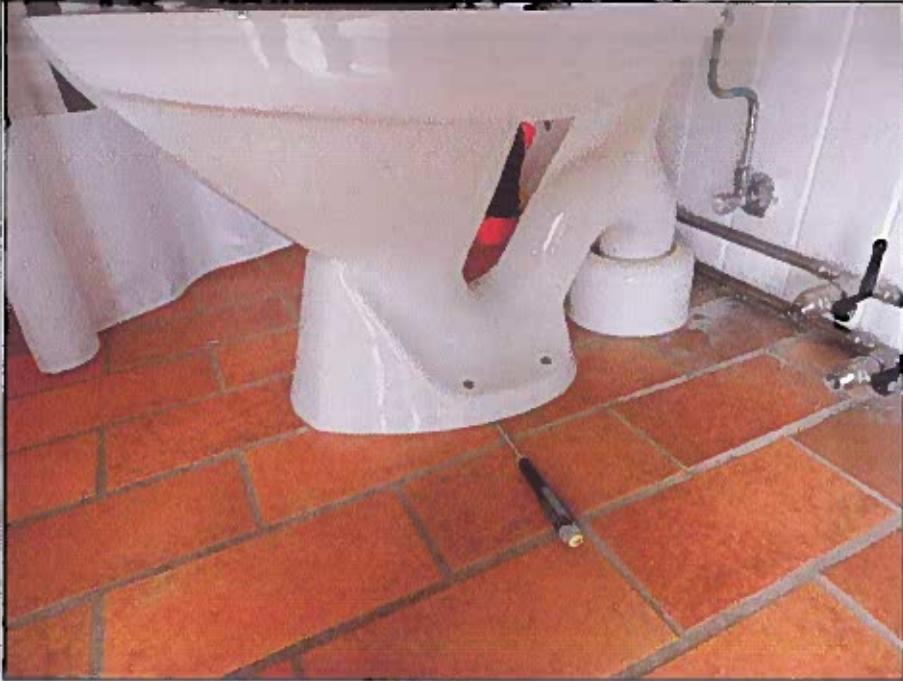
| 11.3 Afløbsinstallationer | K1: Toilet savner fastgørelse. | |
| Fejl angivelse<br>Syns- og Skønsmand | <p>Beskrivelse af skade/mangel: Der mangler en vandtætnende elastisk fuge mellem toiletskål og gulv.<br/>Note: Den manglende fuge kan resultere i, at smudspartikler kan trænge ind under toiletskål og skabe en lidelugtende tilstand. - Toilet er fastskruet til gulv med 4 skruer på normal vis og kan ikke rokkes.<br/>Karakter: K1<br/>Begrundelse for fejl: Forholdet er fejlvurderet.<br/>Fejlens vægt: Mindre formel fejl.</p> | A2 |
| Bygningssagkyndig | Det er jeg ikke enig i. Toilettet står løst, som beskrevet. | |
| Syns- og Skønsmand | Toilettet lod sig ikke rokke, både ved TR's og ejers forsøg.<br>Argumentation og vurdering fastholdes. | A2 |
| Nævnets afgørelse | Fejlangivelsen A2 frafaldes, da det ikke kan afvises, at WC-kummen er blevet fastskruet i perioden mellem besigtigelsen og kontroleftersynet. | |
