**DISCIPLINÆR- OG KLAGENÆVNET  
FOR BESKIKKEDE BYGNINGSSAGKYNDIGE**

**Afgørelse – teknisk revision af tilstandsrapporten [REDACTED]:**

Det er nævnets vurdering, at der i tilstandsrapporten [REDACTED] er afvigelser fra retningslinierne for huseftersyn i et sådant omfang, at den må betegnes som fejlbehæftet. Det er nævnets afgørelse, at beskikket bygningssagkyndig [REDACTED] tildes en påtale for fejl i en tilstandsrapport.

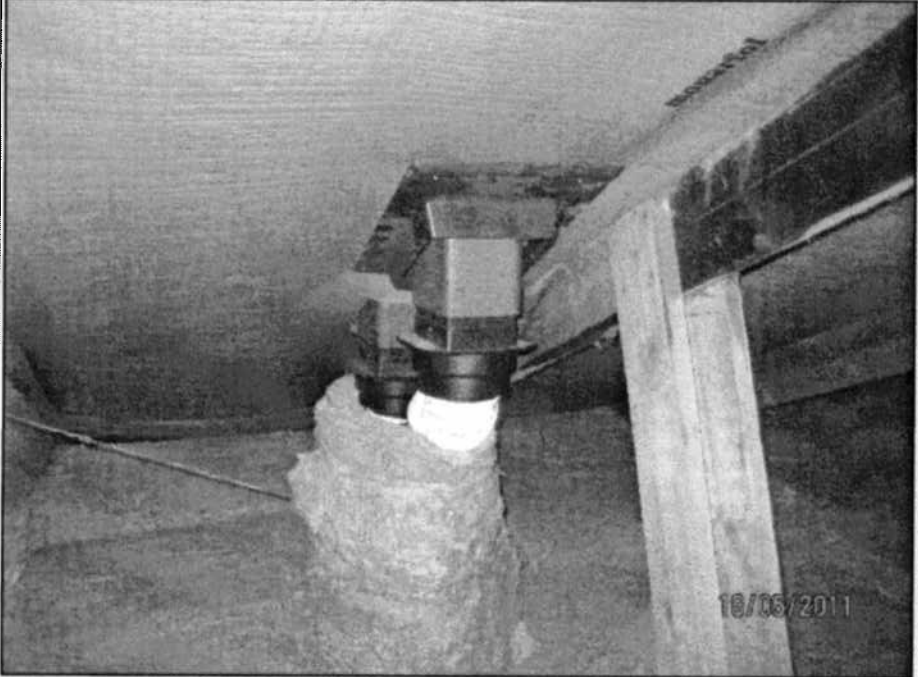
| 8.4 Hætter / aftræk | K2: Aftræk i tagrum er uden isolering. | |
| <b>Fejlangivelse</b><br><i>Teknisk Revisor</i> | <p><b>Beskrivelse af skade/mangel:</b> Manglende isolering af aftræksrør på loft kan medføre kondensvand og dermed skader på træværk i loft. Dette medfører karakteren K3, da der er tale om skade på andet element.</p> <p><b>Karakter/note:</b> K3</p> <p><b>Begrundelse for fejl:</b> Forkert karakter.</p> <p><b>Fejlens vægt:</b> Forholdet er registreret, hvorfor fejlen placeres nederst i niveauet.</p> | A1 |

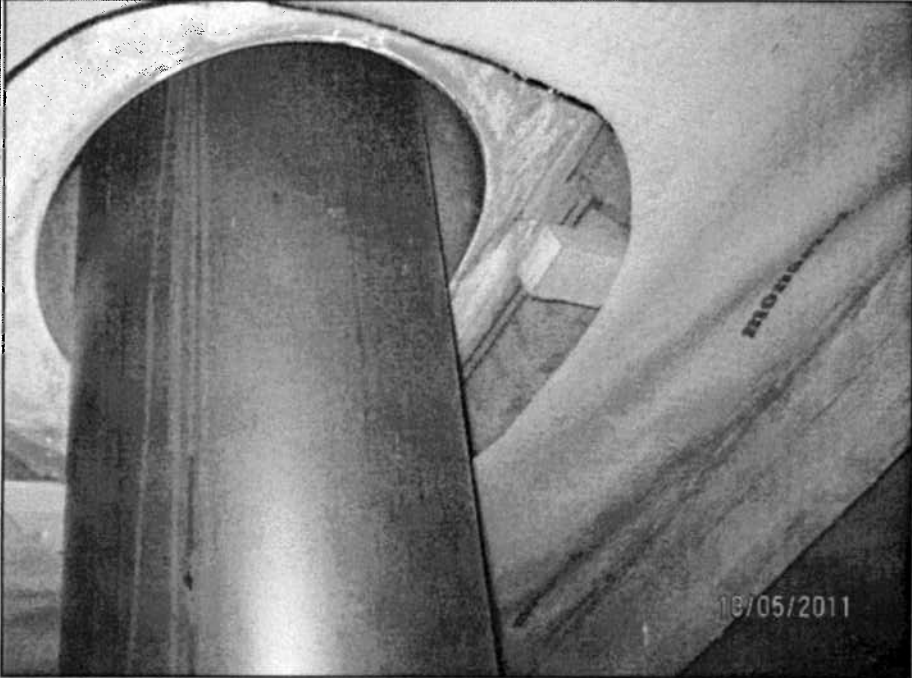
| 8.10 Undertage /<br>understrygning | K2: Der er set en mindre lokal skade i undertaget lidt til højre for loftlem mod vest. Ved gennemføringer mangler der tætning ved aftræk. | |
| <b>Fejlangivelse</b><br><i>Teknisk Revisor</i> | <p><b>Beskrivelse af skade/mangel:</b> Skaden vedrører gennemføringen af skorstenen fra brændeovnen. Indtrængende vand fra undertaget kan opfugte loftskonstruktionen og medfører skjolder på loftsbeklædningen. Karakteren er K3, da der er tale om skade på andet element.</p> <p><b>Karakter/note:</b> K3</p> <p><b>Begrundelse for fejl:</b> Forkert karakter og upræcis skadesbeskrivelse..</p> <p><b>Fejlens vægt:</b> Ingen bemærkninger.</p> | A3 |

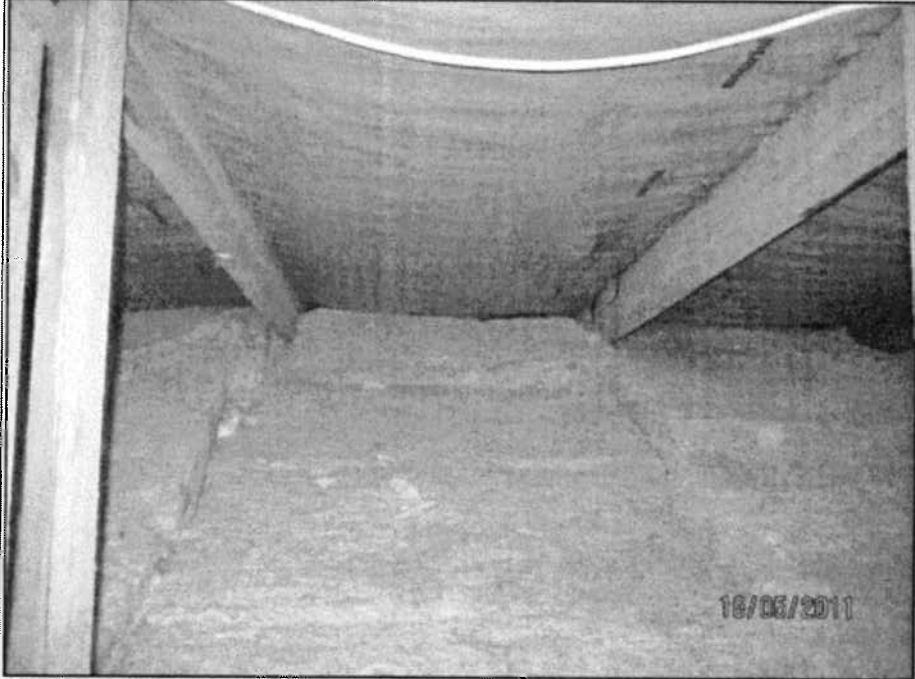
| <b>Fejlangivelse</b><br><i>Teknisk Revisor</i> | <p><b>Beskrivelse af skade/mangel:</b> Ventilationen af loftsrummet er mangelfuld. Da der ikke er registreret forhøjet fugtindhold i træværket i loftsrummet, angives karakteren til K1.</p> <p><b>Karakter/note:</b> K1</p> <p><b>Begrundelse for fejl:</b> Skaden er ikke registreret.</p> <p><b>Fejlens vægt:</b> Ingen bemærkninger.</p> | A3 |

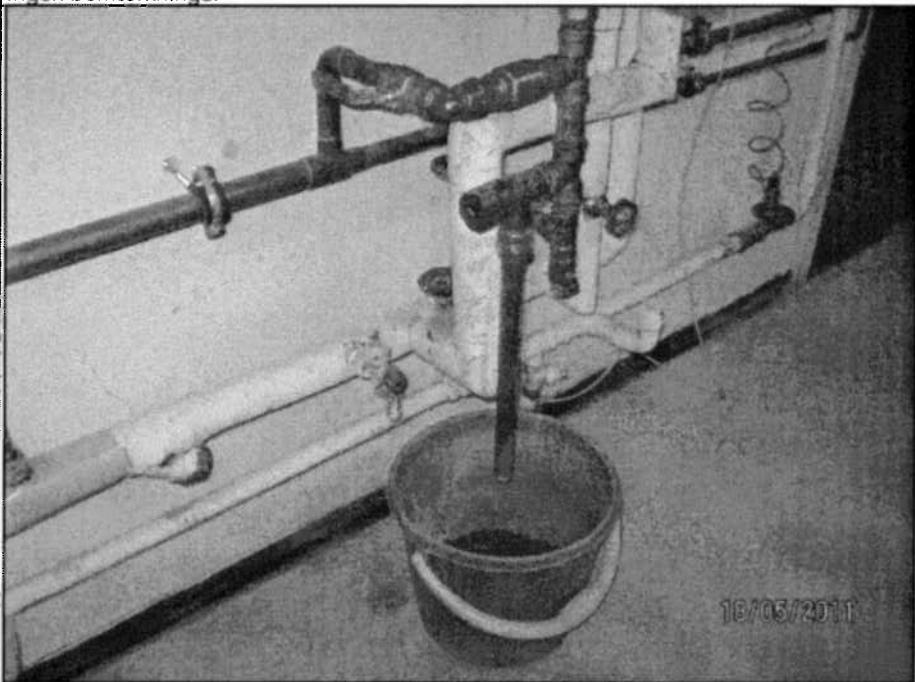
| <b>Fejlangivelse</b><br><i>Teknisk Revisor</i> | <p><b>Beskrivelse af skade/mangel:</b> Afløb fra sikkerhedsventil skal føres til gulvafløb i henhold til vandnormen.</p> <p><b>Karakter/note:</b> K1</p> <p><b>Begrundelse for fejl:</b> Forholdet er ikke registreret.</p> <p><b>Fejlens vægt:</b> Overskydende vand kan ikke umiddelbart gøre skade på omgivelserne, da der er gulv af uorganisk materiale. Fejlen bedømmes derfor som værende ubetydelig og placeres nederst i niveauet.</p> | A1 |

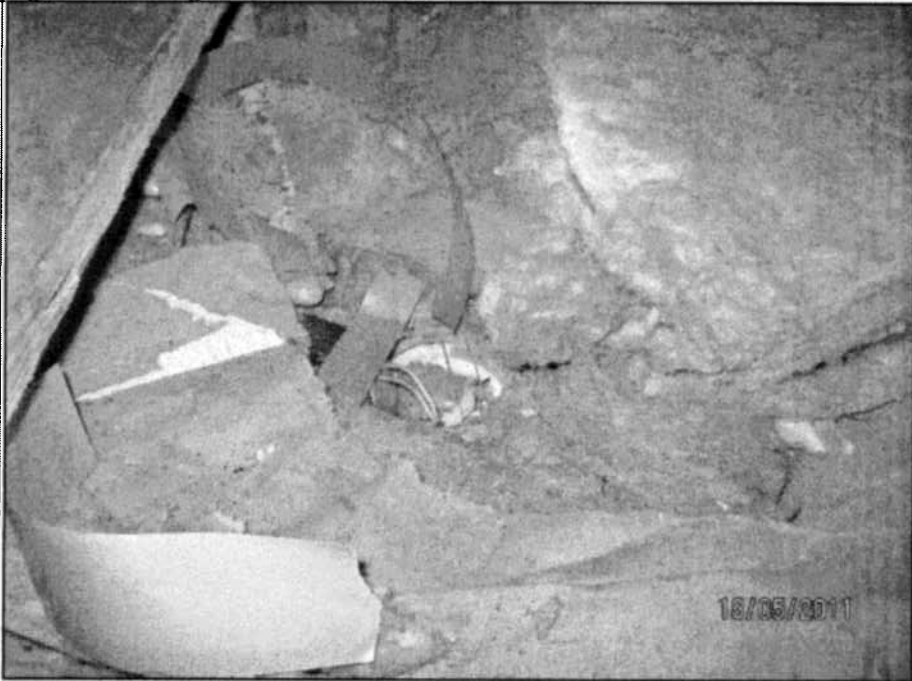
| <b>Fejlangivelse</b><br><i>Teknisk Revisor</i> | <p><b>Beskrivelse af skade/mangel:</b> Spotlamper i loft over gang (ved stige til loft) er uafdækkede og bryder dampspærren med utætheder til følge.</p> <p><b>Karakter/note:</b> K2</p> <p><b>Begrundelse for fejl:</b> Skaden er ikke registreret.</p> <p><b>Fejlens vægt:</b> Ingen bemærkninger.</p> | A3 |
| DEM Kvalitetssikring | Karakter skal dog være K3 da fejl giver skader på andre konstruktioner | A3 |

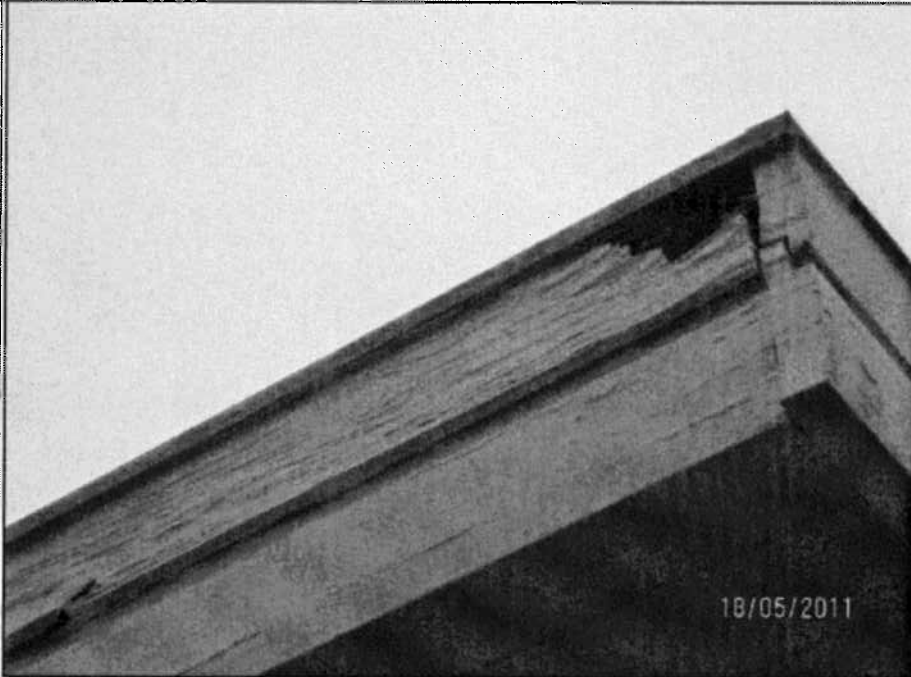
| <b>Fejlangivelse</b><br><i>Teknisk Revisor</i> | <p><b>Beskrivelse af skade/mangel:</b> Der er nedbrydning i sternbrædder på bygningen vestside.</p> <p><b>Karakter/note:</b> K2</p> <p><b>Begrundelse for fejl:</b> Skaden er ikke registreret.</p> <p><b>Fejlens vægt:</b> Ingen bemærkninger.</p> | A3 |

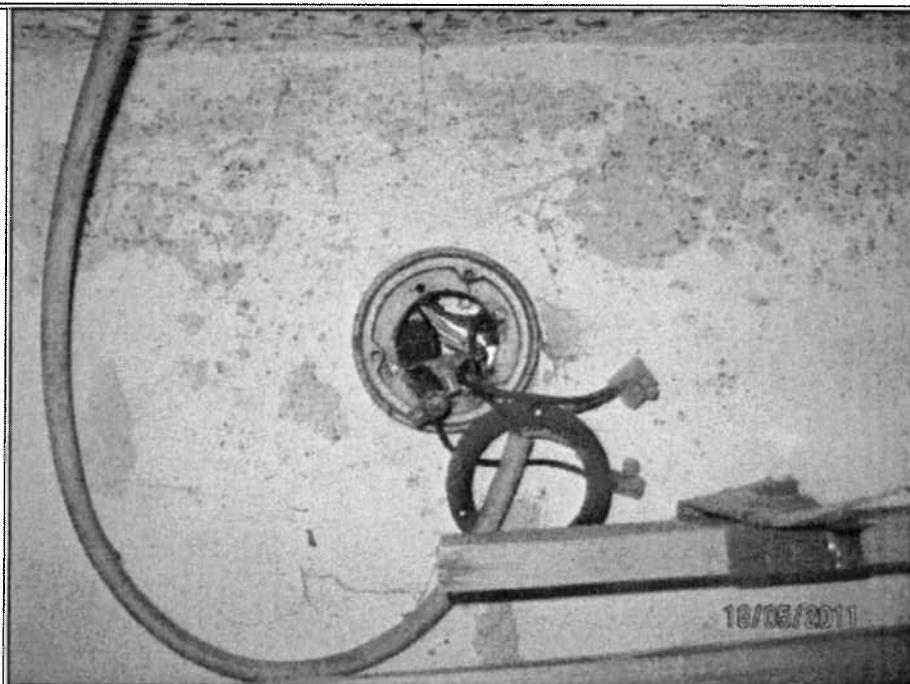
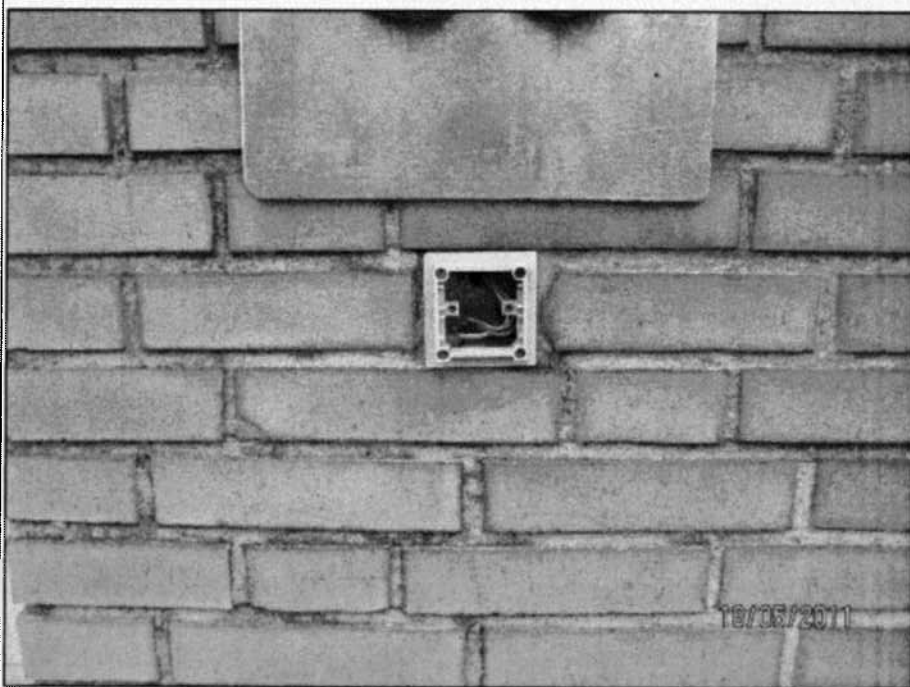
**Beskrivelse af skade/mangel:** Der er uafdækkede udtag for el på sydfacaden og i garagen på vestvæggen. Der er risiko for personfare, da der er tilgængelige uisolerede ledere i dåserne.

**Karakter/note:** K3

**Begrundelse for fejl:** Skaden er ikke registreret.

**Fejlens vægt:** Da der er potentiel risiko for, at personer kan komme i berøring med strømførende ledere, placeres fejlen øverst i niveauet.

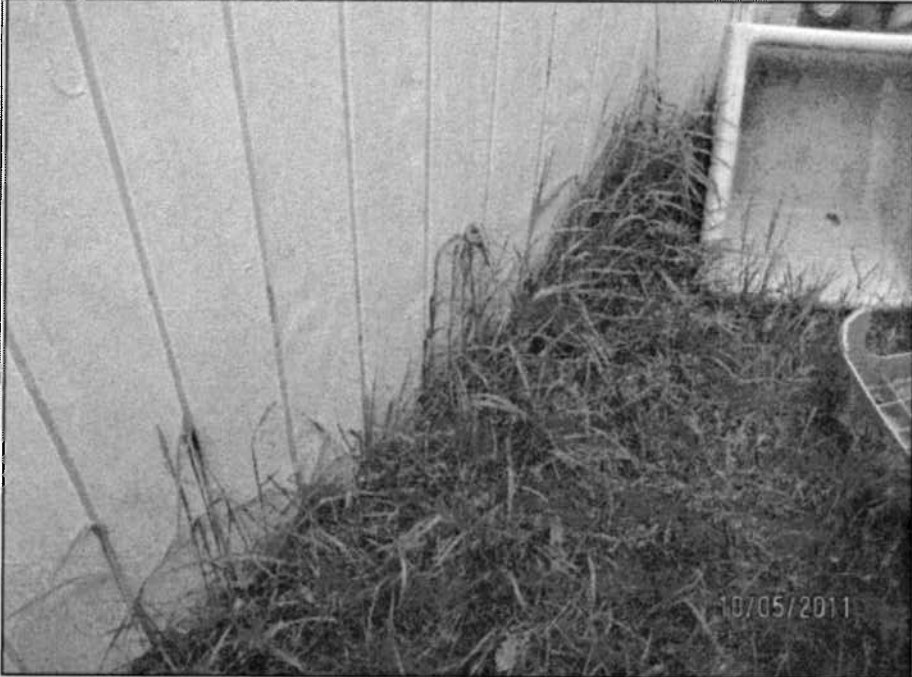
| <b>Fejlangivelse</b><br>Teknisk Revisor | <p><b>Beskrivelse af skade/mangel:</b> Pladeklædningen på bygningen når helt ned til terræn. Der er risiko for nedbrydning af træværket som følge af opfugtning.</p> <p><b>Karakter/note:</b> K2</p> <p><b>Begrundelse for fejl:</b> Skaden er ikke registreret.</p> <p><b>Fejlens vægt:</b> Ingen bemærkninger.</p> | A3 |
